TORNIO Suensaari

YIT:n tontti (II/2/4)

KAUPUNKIARKEOLOGISET KOEKAIVAUKSET

KAIVAUKSET 7.6. - 6.7.2010

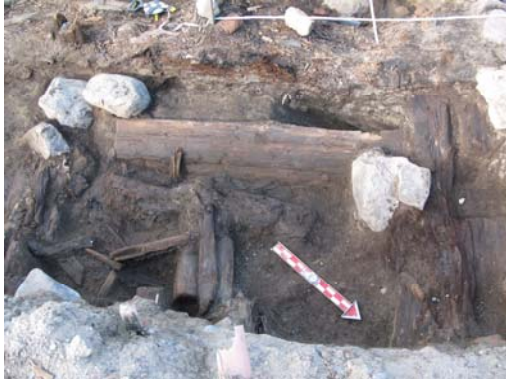
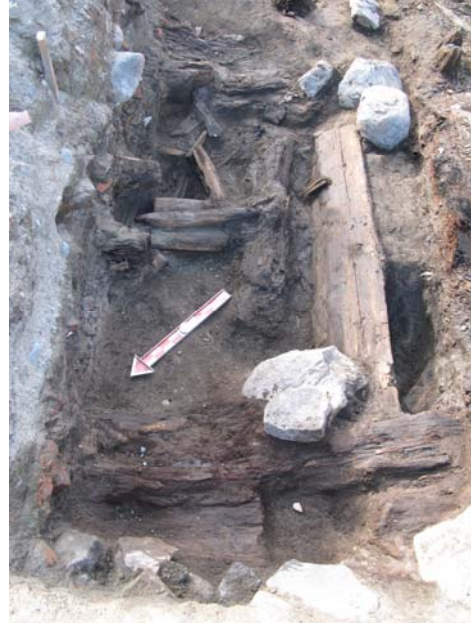
Kuvat 54 ja 55. Digitaalinen kuva 217922: 339 ja 340). Vasen: AR15, koverat lankut, jotka tuettu puutapeilla. Kuvattu lounaaseen. Oikea: AR15, hirsistä. Kivet AR12 kivijalkaa. Kuvattu kaakkoon.

Rakenne AR15 muodostui jämäköiden koillis-lounas-suuntaisten hirsien katkelmista korkeudella n. 5,10-5,00 m mpy (kartat 7 ja 16, taso 5), jotka olivat melko huonokuntoisia ja hajanaisia sijainniltaan. Yhdessä irtohirrenkatkelmassa oli salvos (Digitaaliset kuvat 217922: 301, 302). Hirsistä pystyttiin kuitenkin hahmottamaan rakenteen seinälinjauksia, vaikkakin rakenne jäi suurimmaksi osaksi kaivamattomaan maahan koilliseen ja itään sekä pohjoiseen (kuva 56). Rakenteen päällä sijaitsivat lähes samat kerrostumat kuin rakenteen AR13/AR14 päällä eli ASY99, ASY95 ja ASY96. Lisäksi muulta alueelta poiketen ruudussa 131/508 yksikön ASY99 alla esiintyi yksikkö ASY100 eli vaaleanruskea, karkea hiekka, jonka alla ASY105 eli vaaleanruskea hiekka, jossa oli seassa savea ja puuroskaa. Yksikköä ASY96, joka tuoksui voimakkaasti lannalta, oli erityisen paksusti lankkujen päällä.

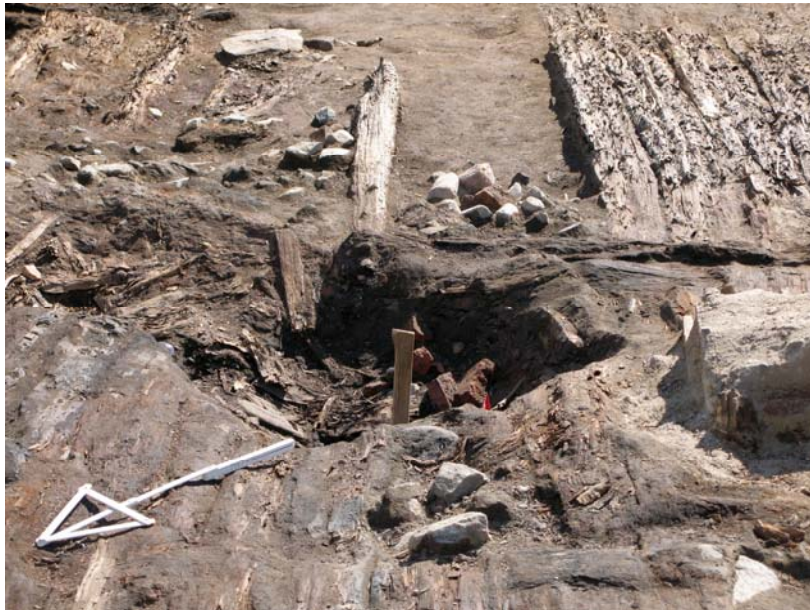
Kuva 56. Digitaalinen kuva 217922: 222. Kuoppajäännös rakenteiden AR4, AR5 ja AR6 keskellä. Kuvattu kaakkoon.

18 + erillinen liite makrofossiilianalyyseistä). Yksikön ASY23 alta tuli ASY61 eli ruskea, hienon hiekan sekainen savi. Yksikön ASY61 alla esiintyi edelleen puulastukerros ASY28/62 tasossa 5 (kuva 56). Kerrostuma sijaitsi koko kuopan alueella ja se sisälsi hajanaisia puunkappaleita, muutamia kimpiastian puolikkaita pohjia/kansia, rautaisen lapion lavan katkelman sekä tiilenpaloja. Kuopan luodeseinämässä yksikön ASY28/62 alla sijaitsi paikallinen harmaan saven sekainen hiekka ASY63, jossa oli myös puulastua seassa.

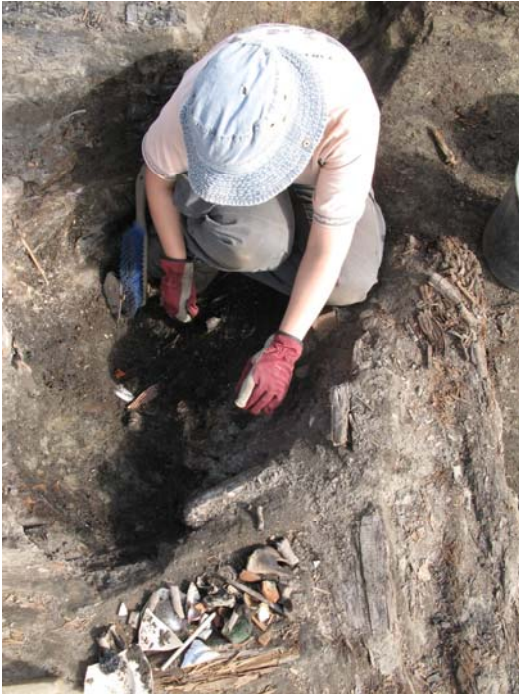
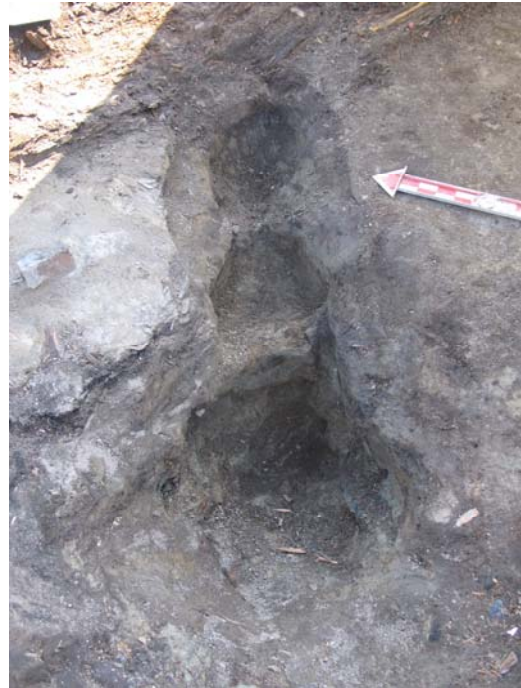
Kuvat 57 ja 58. Vasen: Digitaalinen kuva 217922: 260, kuoppajäännöstä (ASY89) kaivetaan. Kuvattu ylh. kaakkoon. Oikea: Digitaalinen kuva 217922: 342, kuoppajäännös, ASY103. Kuvattu ylh. koilliseen.

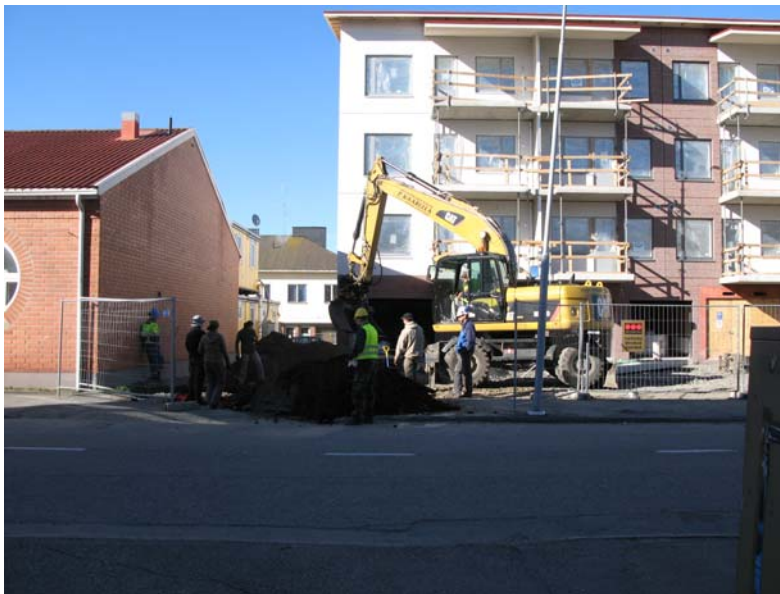
Kuva 59. Digitaalinen kuva 21792 2: 108. Hirsirakenteen sijainti tontilla II/3/6. Kuvattu etelään.

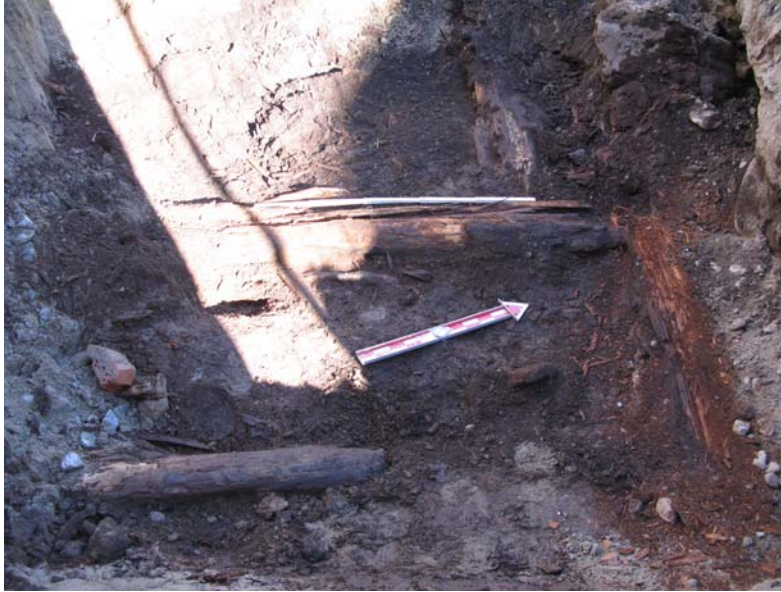
Kuva 60. Digitaalinen kuva 21792 2: 106. Tontin 2/3/6 hirsikehikon jäännös. Kuvattu luoteeseen.

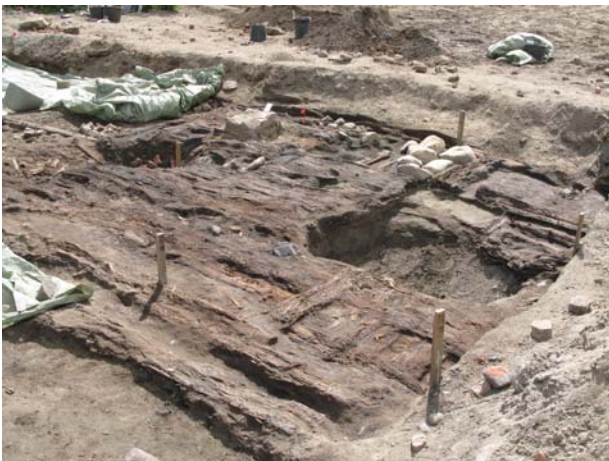
Digitaalinen kuva 217922:181

Rakenne AR5 sijaitsi kaivausalueen A ruuduissa 125-127/504-512 eli kyseessä oli varsin isokokoinen rakenne (kuva 42), joka sijaitsi hirsien AR4 lounas- ja eteläpuolella (kartat 7, 8, 15).

Rakennetta olivat osin tuhonneet modernit kuopanteet ARP3-5 ja betonipilari (kartta 7) ja koekuoppa (kartta 2, kuva 42), joista kerrottiin jo luvun 6 alussa. Kuopanne ARP3 oli täyttynyt yksiköllä ASY86 eli harmahtavanruskealla, keskikarkealla hiekalla, kuopanne ARP4 punaisenruskealla, keskikarkealla hiekalla, ASY87 ja kuopanne ARP5 yksiköllä ASY88 eli harmaalla, keskikarkealla hiekalla. Kuopanteet lävistivät rakenteen AR5 ja vanhemmat kerrokset. Sijaintinsa (betonipilarin ympärillä) ja kuopanteiden täyttöjen perusteella kuopanteet liittynevät tontin 1900-luvun rakennuskantaan.

Kuva 42. Digitaalinen kuva 217922: 181. Rakenteet AR5 ja etualalla AR4 hirret. Rakenteen luodepään rikkoo koekaivauksissa tehty koekuoppa. Kuvattu etelään.

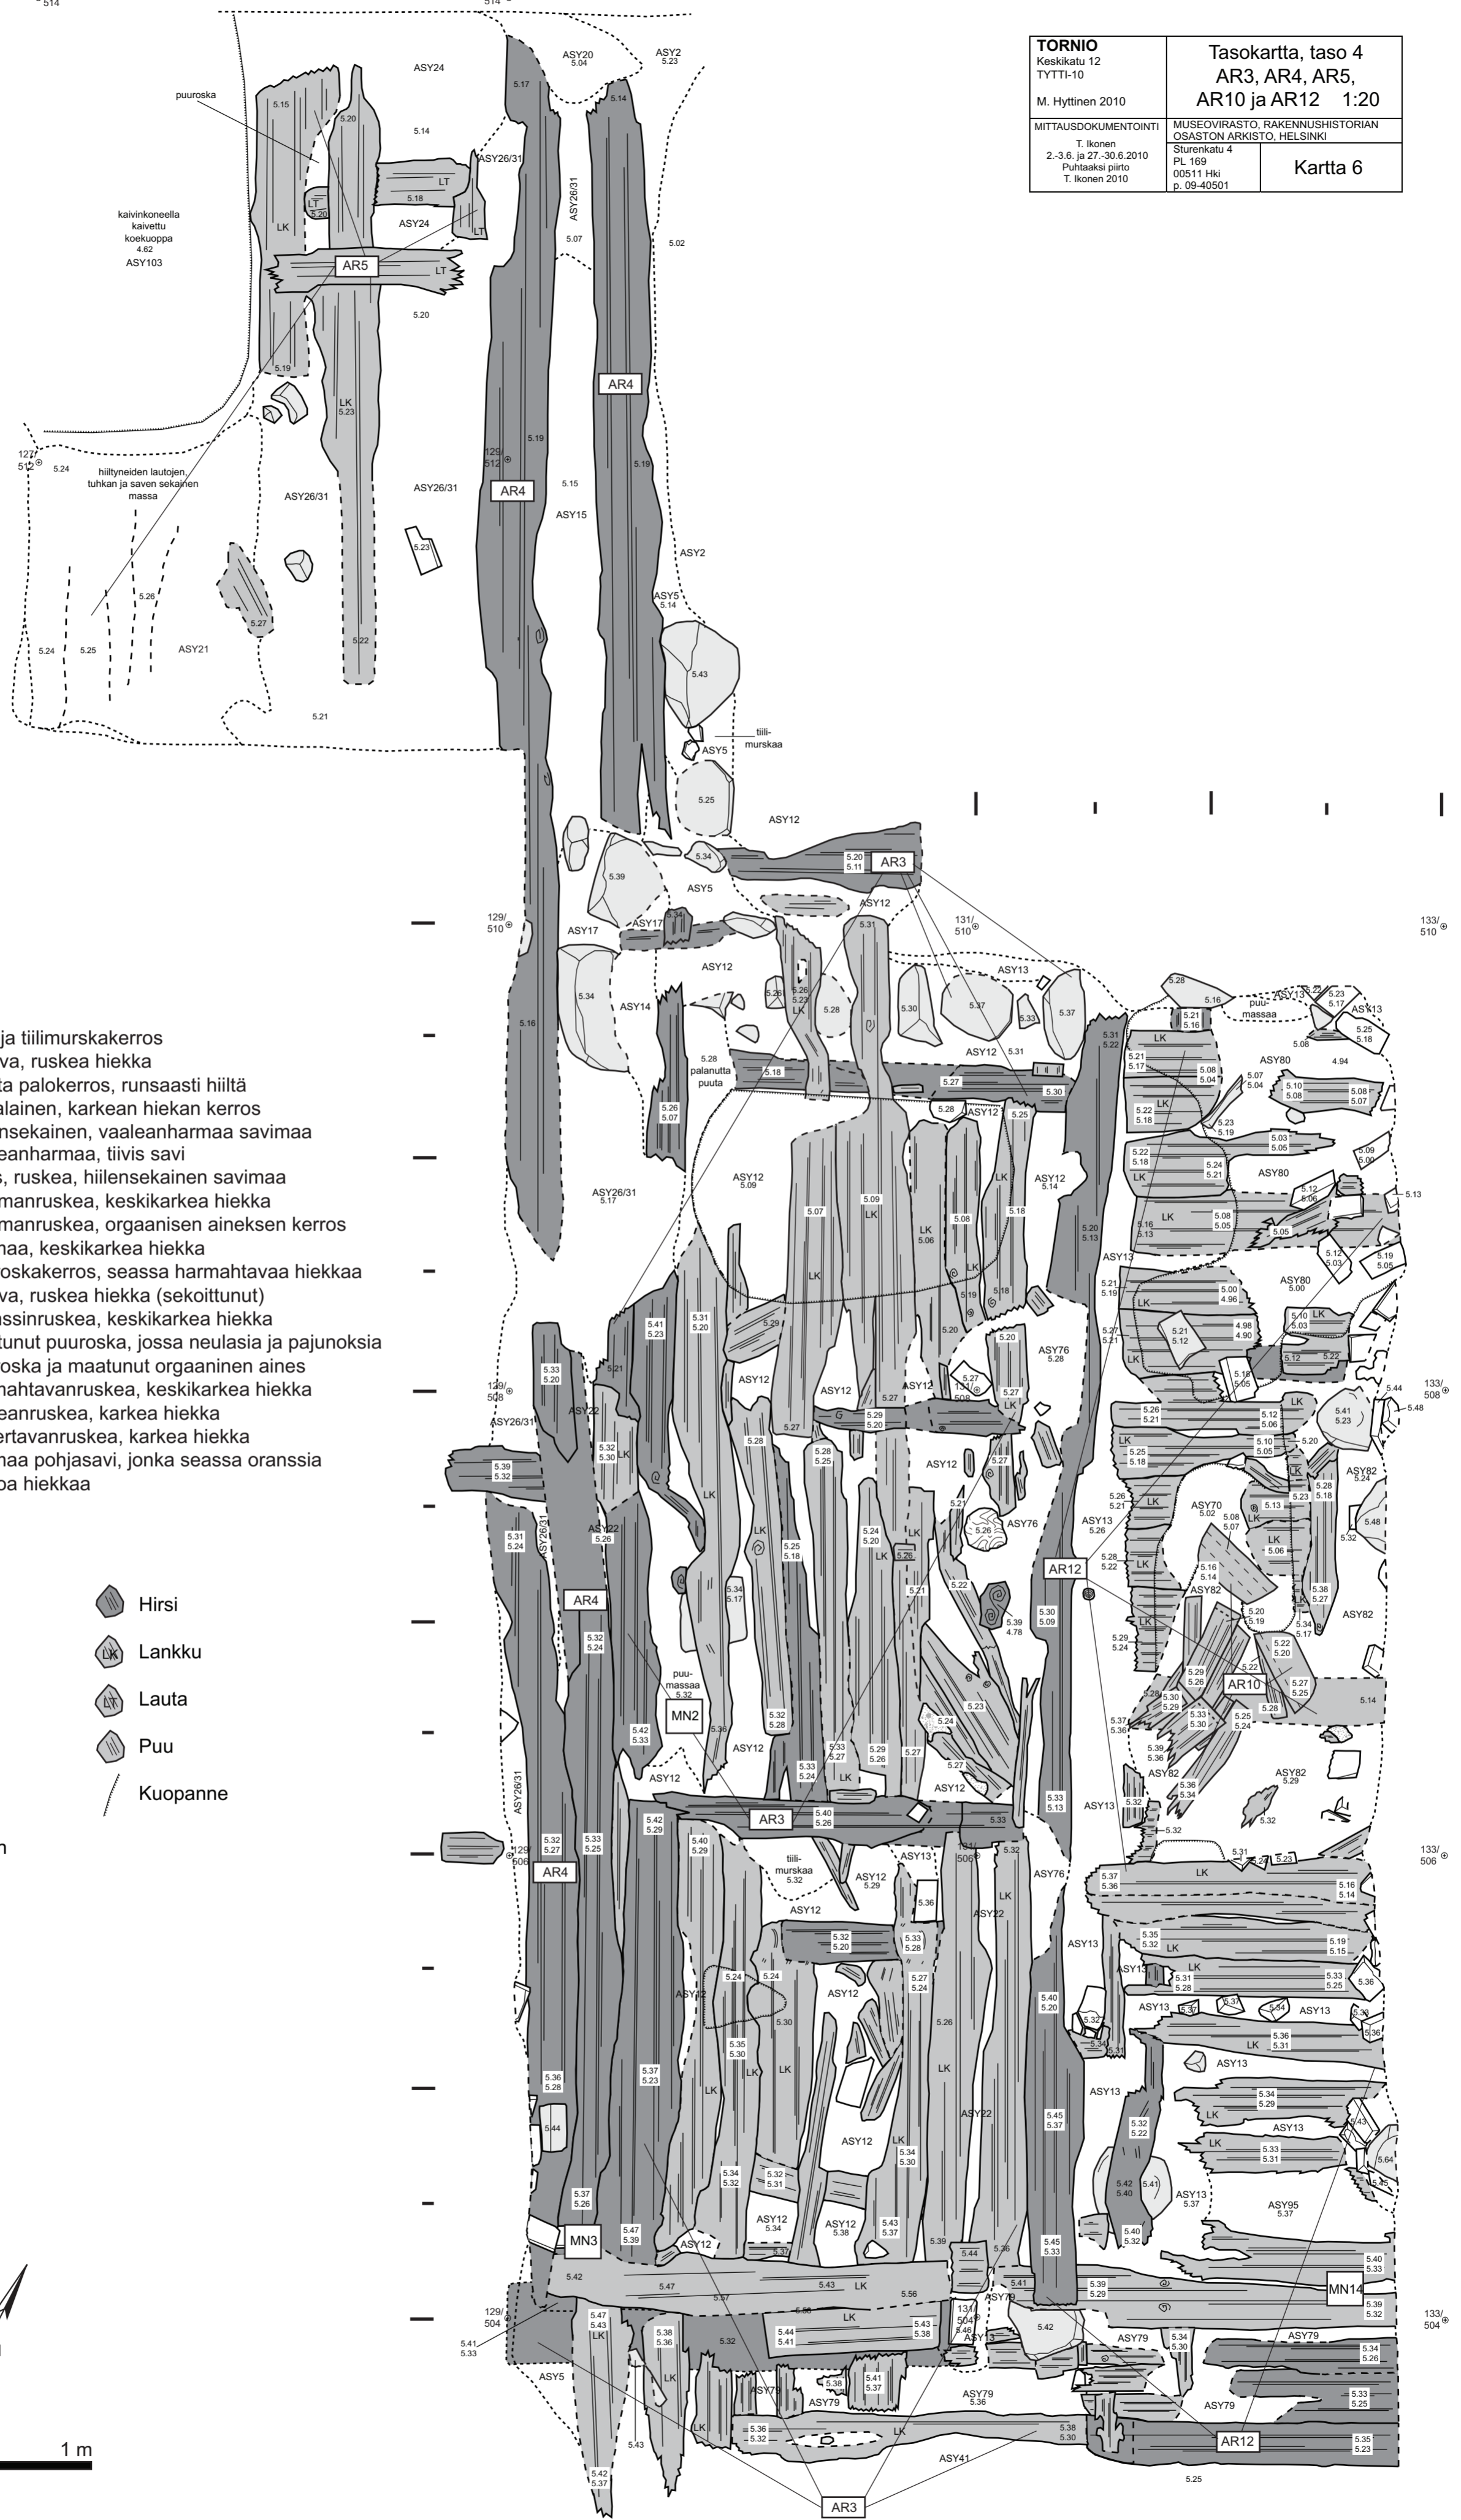
TORNIO Keskiäkatu 12 TYTTI-10		Tasokartta, taso 4 AR3, AR4, AR5, AR10 ja AR12 1:20	
M. Hyttinen 2010		MUSEOVIRASTO, RAKENNUSHISTORIAN OSASTON ARKISTO, HELSINKI	
T. Ikonen 2.-3.6. ja 27.-30.6.2010 Puhkaaksi piirto T. Ikonen 2010		Sturenkatu 4 PL 169 00511 Hki p. 09-40501	
		Kartta 6

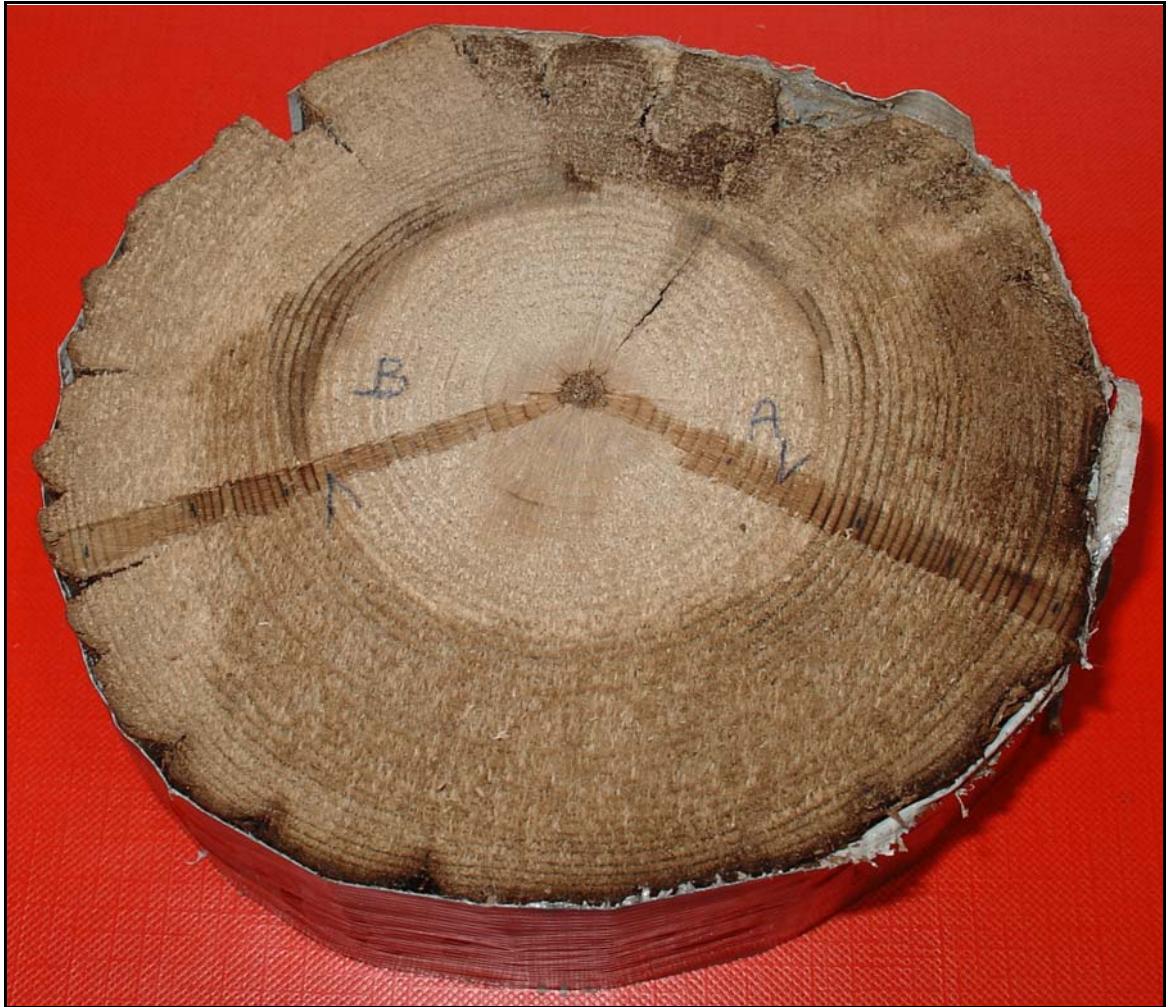
Tornion Suensaaren kaupunkiarkeologisen kaivauksen dendrokronologinen ajoitusnäyte F1L0301.

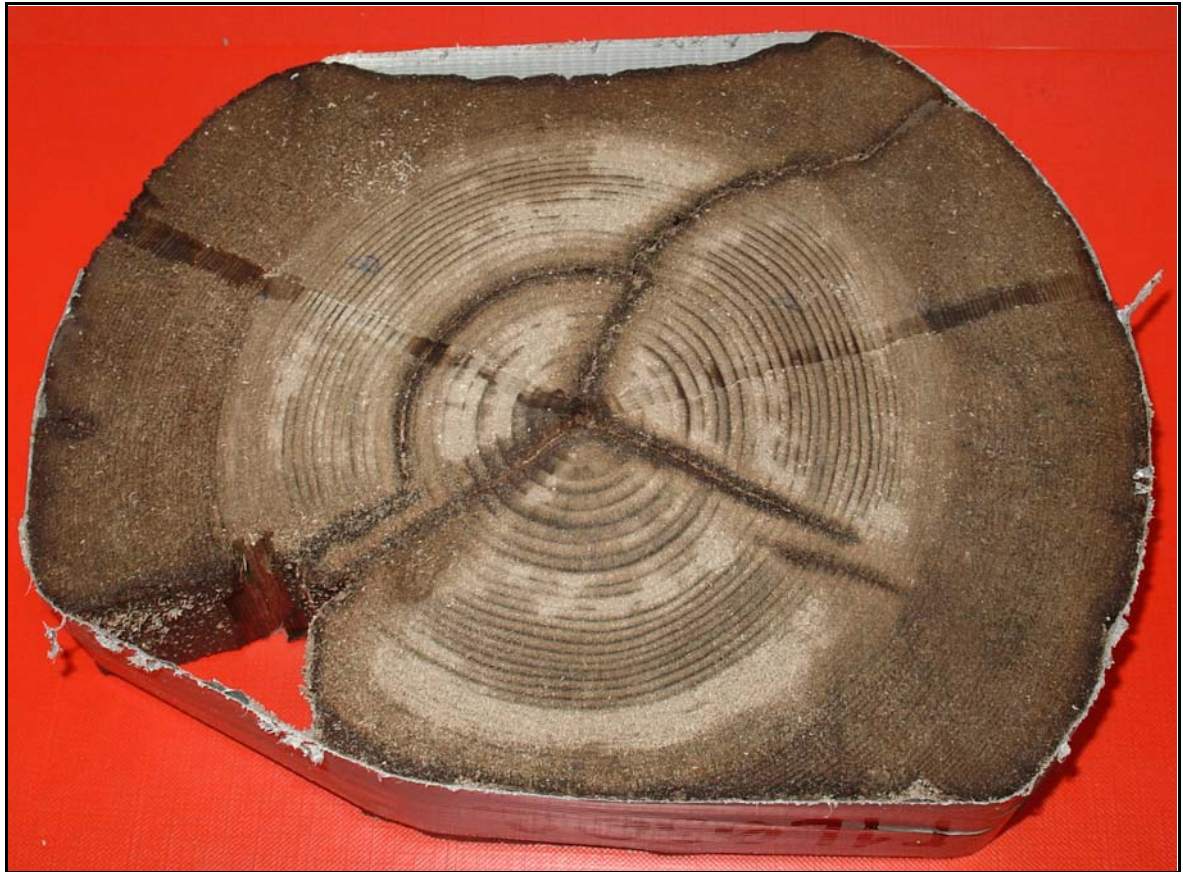
Liitekuva: Tornion Suensaaren kaupunkiarkeologisen kaivauksen dendrokronologinen ajoitusnäyte F1L0302.
