**Ilomantsin Mekrijärven Sissolan sadevesiohjaustöiden
arkeologinen valvonta vuonna 2007
V.-P. Suhonen**

Museovirasto/RHO

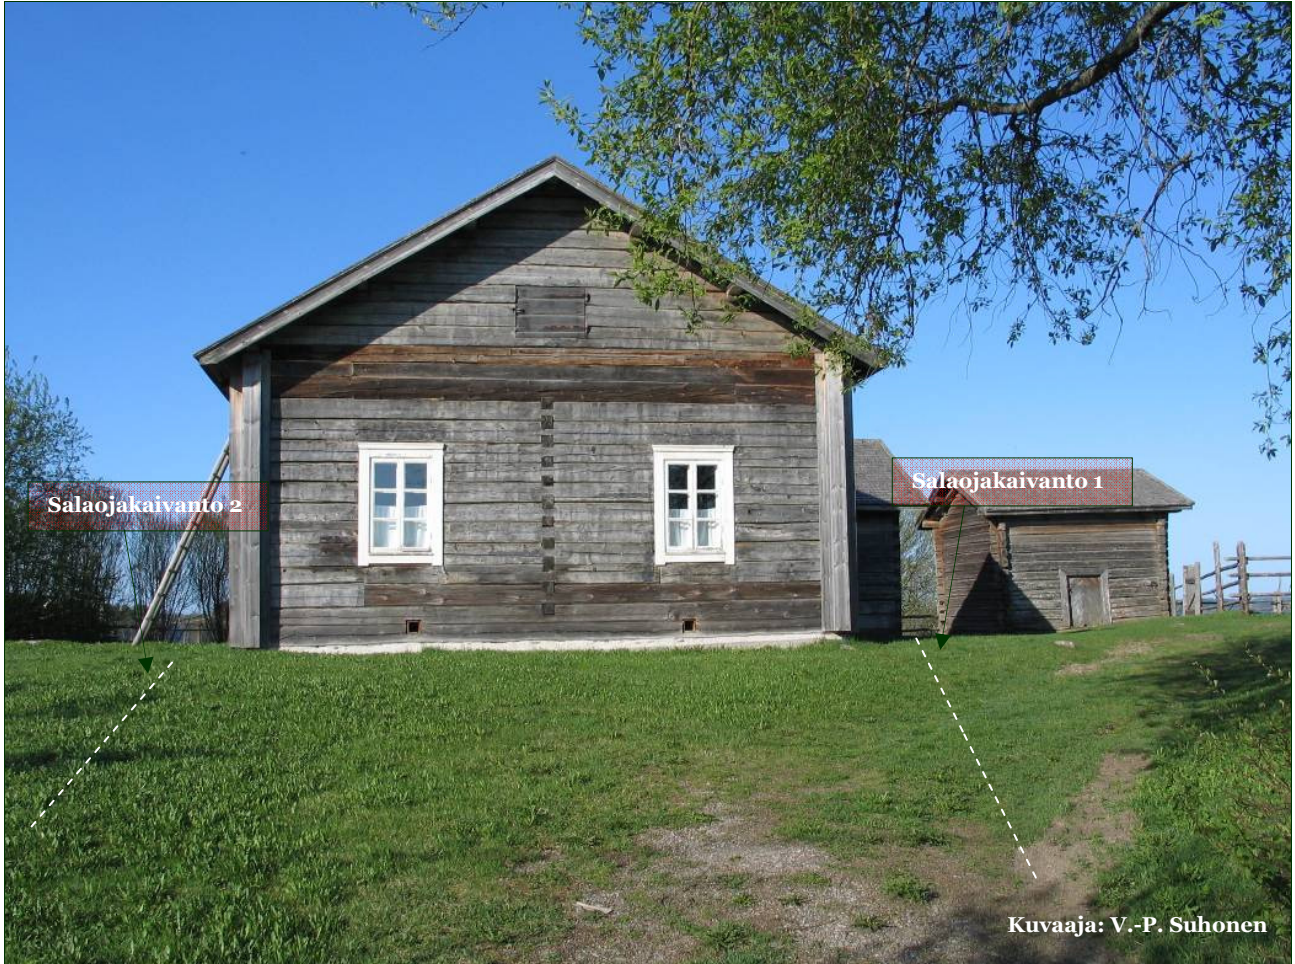
Kuva 3: Salaojakaivantojen paikat ennen kaivutöiden aloittamista.

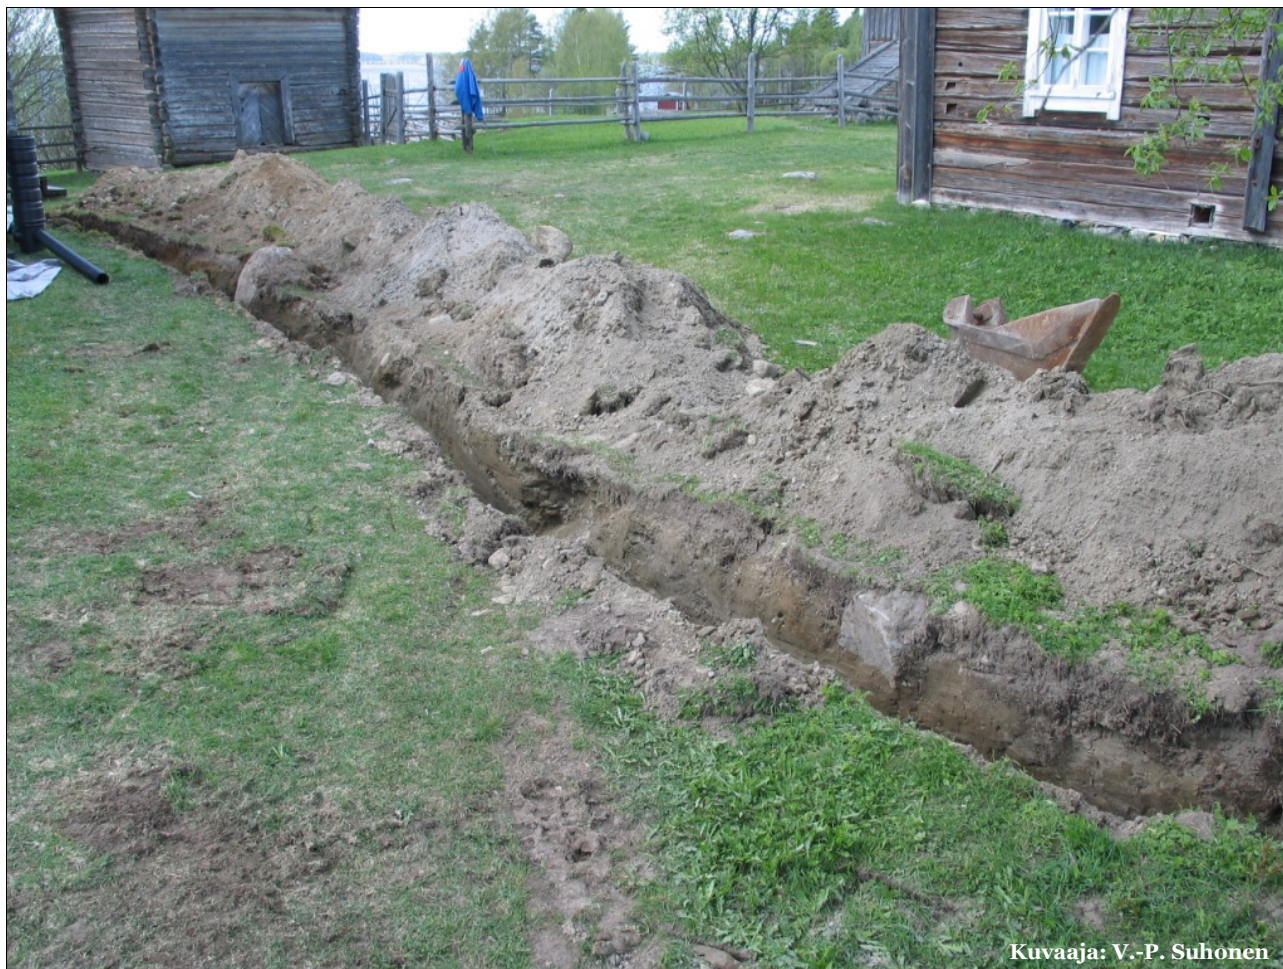
Kuva 5: Salaojakaivannon I luoteisprofiili.

Koeojan lounaispäässä oli 5,5 metrin matkalla turpeen alla tiivistä hienoa kellertävän ruskeaa hiekkaa. Kohdalla 0,75–2,75 metriä oli kerros soran ja kivensekaista löysää hiekkaa. Kyseessä oli ilmeisesti tiiviiseen hienoon kellertävään hiekkaan tehty vanha salaojakaivanto.

Tiiviin hienon kellertävän hiekan alla oli välillä 4,5–5,75 metriä harmaan ruskeaa savensekaista hiekkaa ja harmaata hienoa hiekkaa.

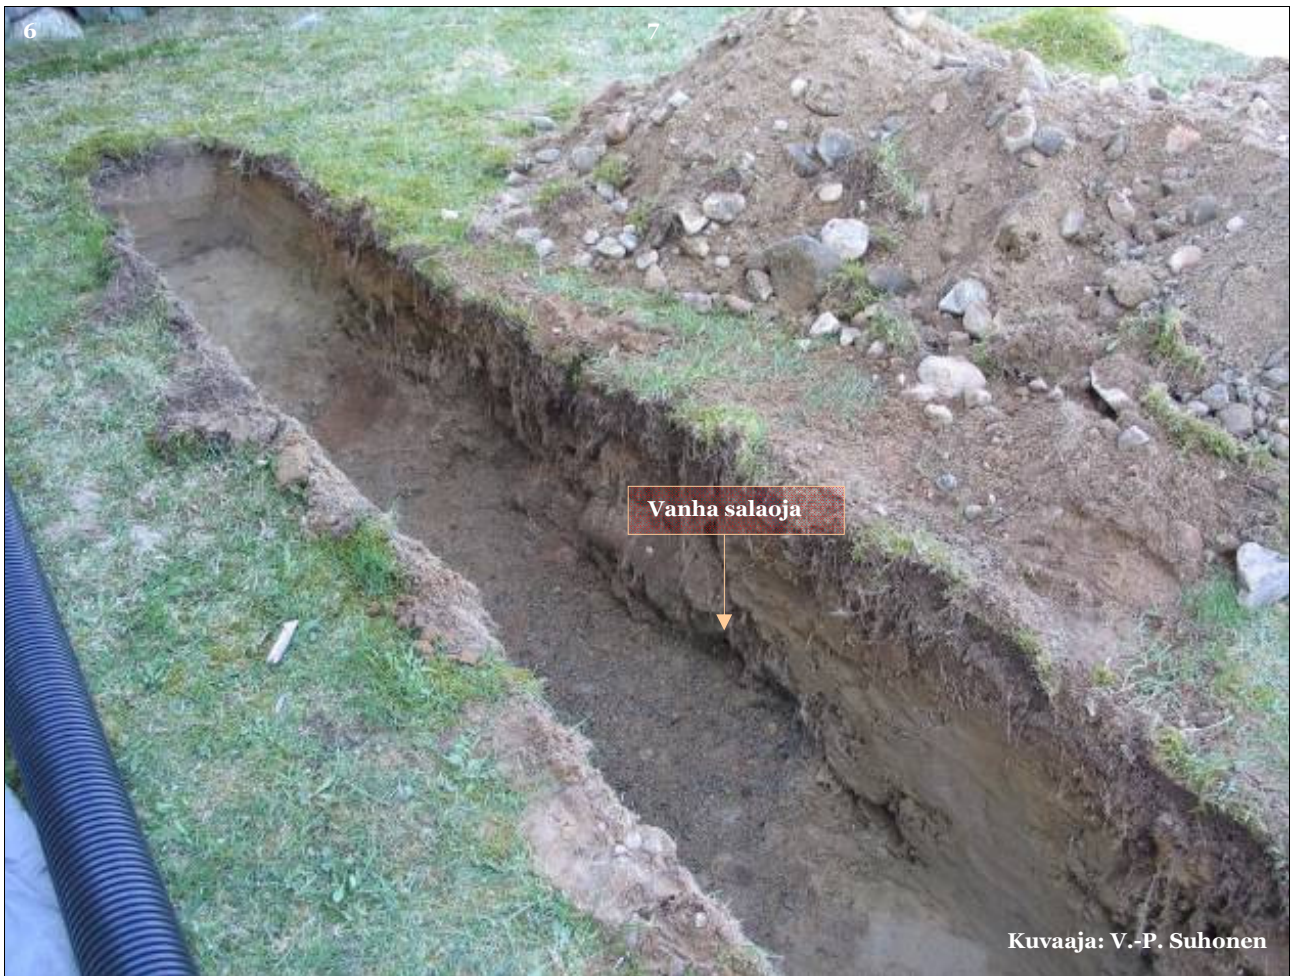
Kuva 6: Salaojakaivannon I luoteisprofiilista näkyy soralla täytetty salaojakaivanto.

Noin metrin salaojakaivannosta koilliseen päin oli hienoon kellertävään hiekkaan kaivettu 0,75 metriä leveä ja 0,4 metriä syvä oja, joka oli täyttynyt ruskealla hiekalla. Ruskean hiekan joukossa oli jotain orgaanista aineista.

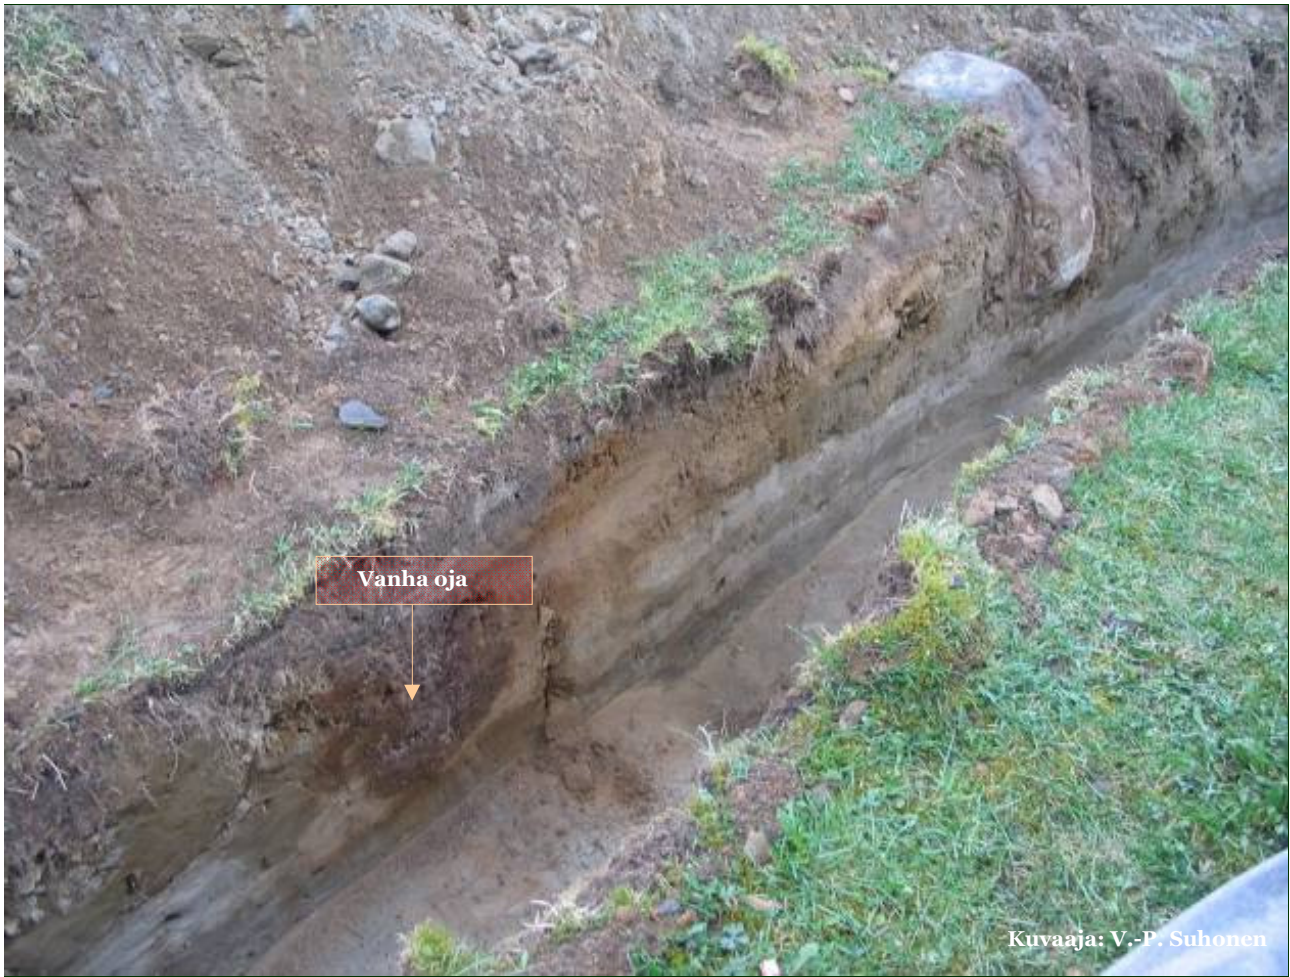
Kuva 7: Salaojakaivannon I luoteisprofiilista näkyy vanha ojan paikka.

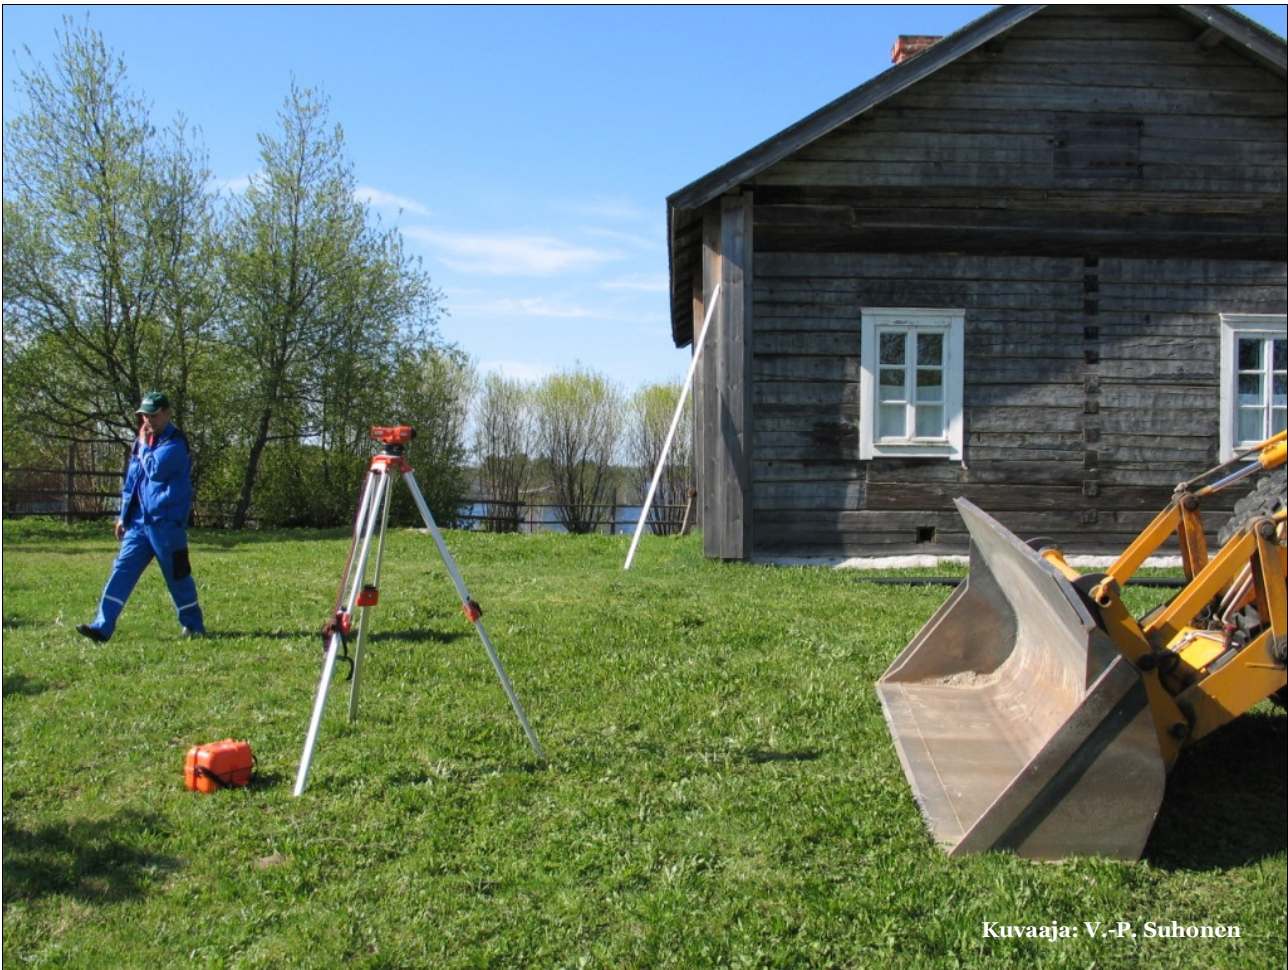
Kuva 8: Salaojakaivannon 2 paikka talon kaakkoispuolella.

Lounais-koillissuuntaisen salaojakaivannon 2 pituus oli 17 metriä, leveys 0,6 metriä ja syvyys 0,2–1 metriä.

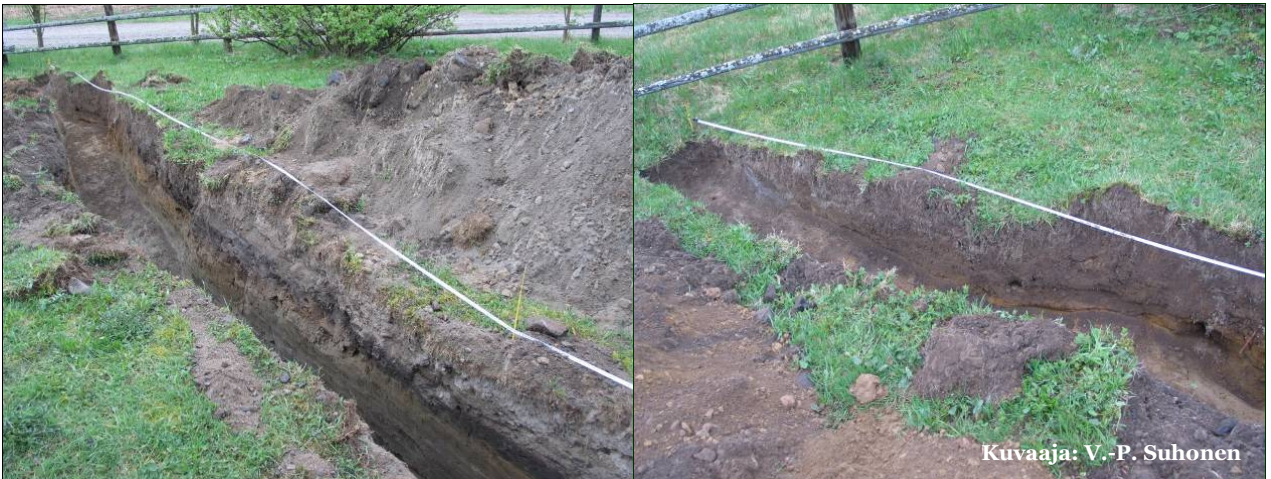
Salaojakaivannossa oli väleillä 0-3 metriä ja 13,25–17 metriä turpeen alla tiivistä hienoa kellertävää hiekkaa. Kohdalla 3- 12,25 metriä turpeen poiston jälkeen paljastui 0,05–0,15 metriä paksu kerros tumman harmaata noensekaista hiekkaa (=likamaata).

Likamaan alla oli välillä 3-6 metriä tiivistä hienoa kellertävän ruskeaa hiekkaa. Hieno kellertävän ruskea hiekka ulottui kohdan molemmissa päissä salaojakaivannon pohjaan saakka. Keskellä oli harmaasta hienosta hiekasta ja soran- ja kivensekaisesta irtonaisesta hiekasta koostunut vanha salaoja (vrt. salaojakaivanto 1). Rakennetta ei kaivettu pohjaan ja sen luonteesta ei siten ole täyttä varmuutta.

Kuvat 11-12: Salaojakaivannon 2 kaakkoisprofiilia.

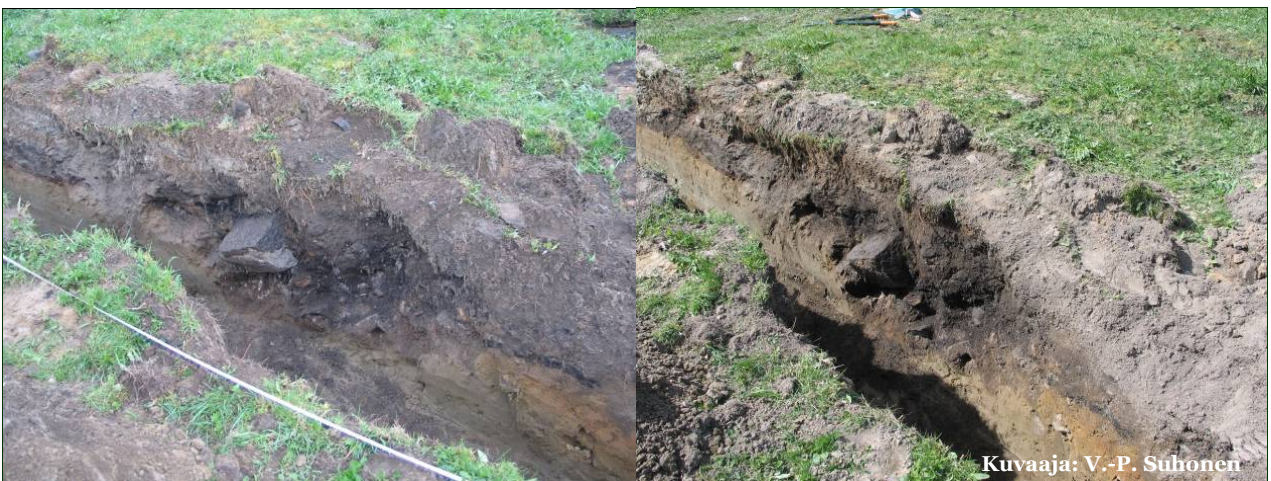
Salaojakaivannon 2 luoteisprofiilissa näkyi kohdalla 8-10 metriä harmaan ruskeassa savensekaisessa hiekassa kuoppa, joka oli täytynyt tumman harmaalla noensekaisella

likamaalla ja kivillä. Rakennetta ei kaivettu pohjaan ja sen luonteesta ei siten ole täyttä varmuutta.

Kuvat 13-14: Salaojakaivannon 2 luoteisprofiilissa näkyvä kivillä ja likamaalla täytetty kuoppa.

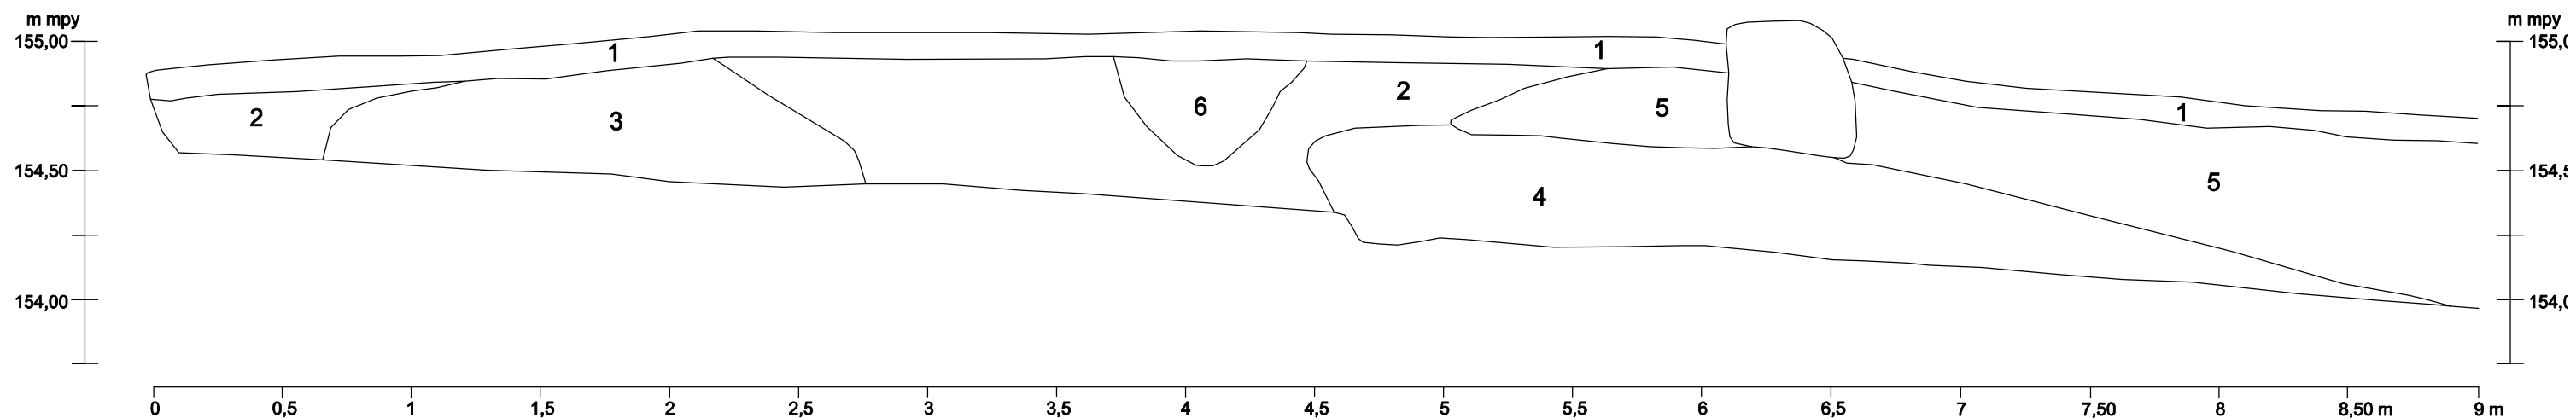
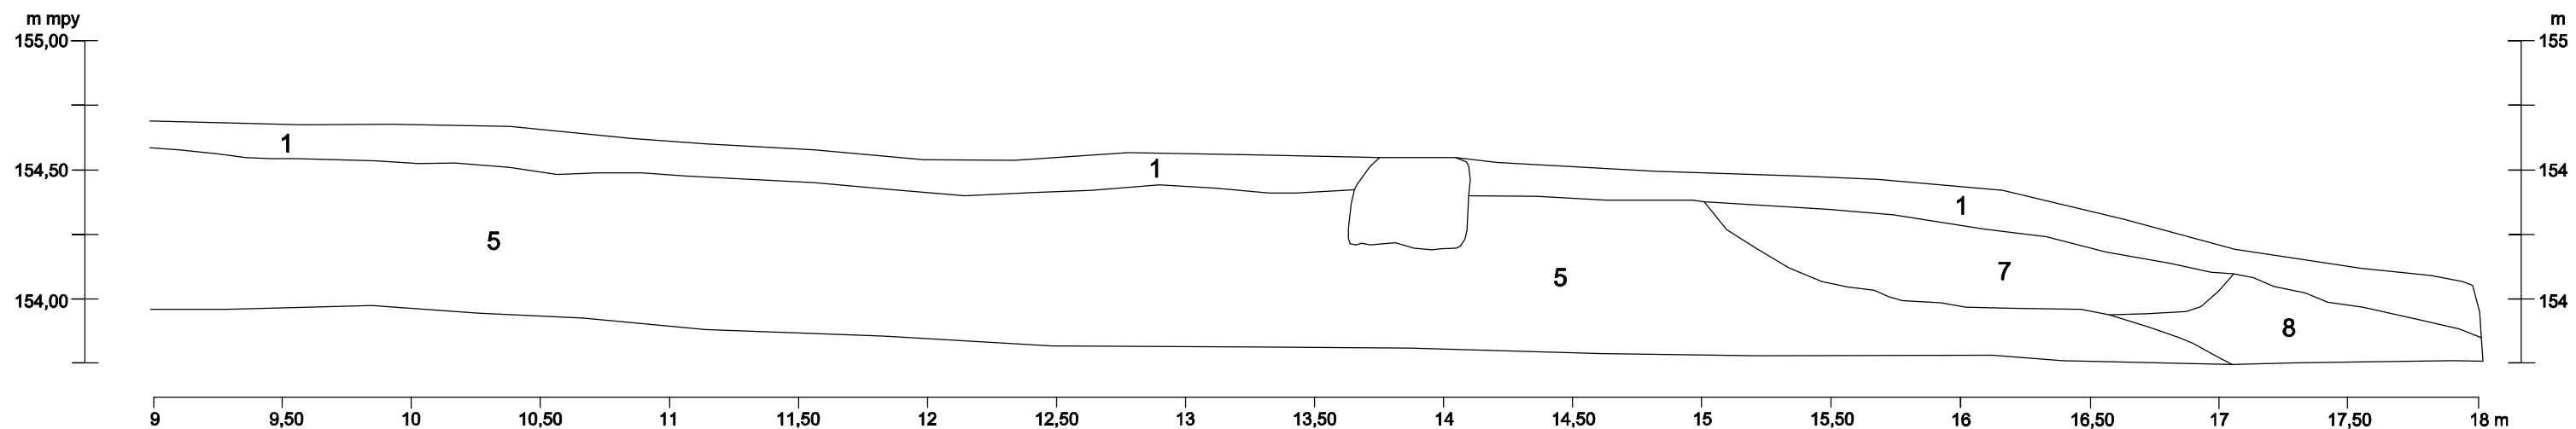
| ILOMANTSI Sissola | Koeoja 1 N-profiili |

- 1 - Turve/musta multa
- 2 - Tiivis hieno kellertävän ruskea hiekka
- 3 - Soran- ja kivensekainen irtonainen hiekka
- 4 - Harmaa hieno hiekka
- 5 - Harmaanruskea savensekainen hiekka
- 6 - Ruskea hiekka, seassa orgaanista ainesta (vanha oja)
- 7 - Harmaanruskea soran- ja pikkukivensekainen maa
- 8 - Kellertävänruskea likainen hiekka (sama kuin 2?)

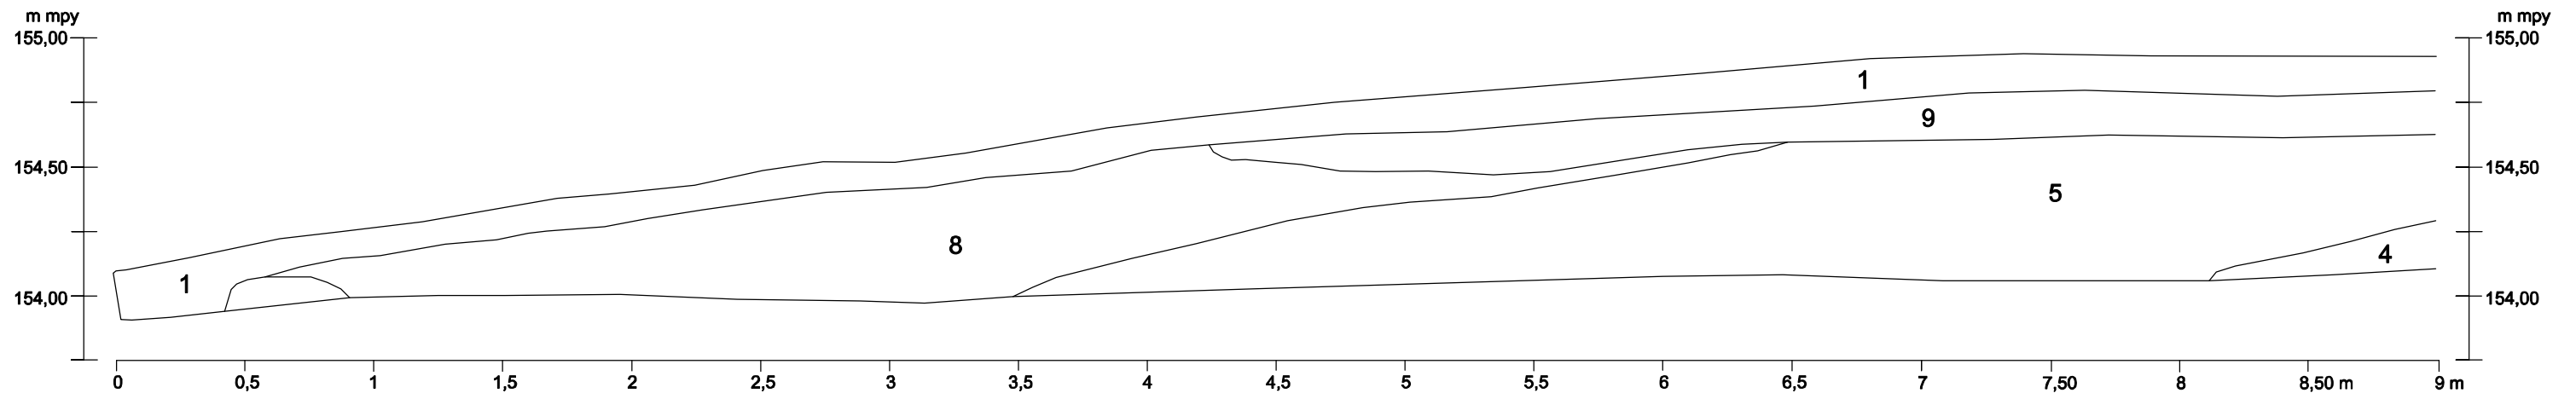
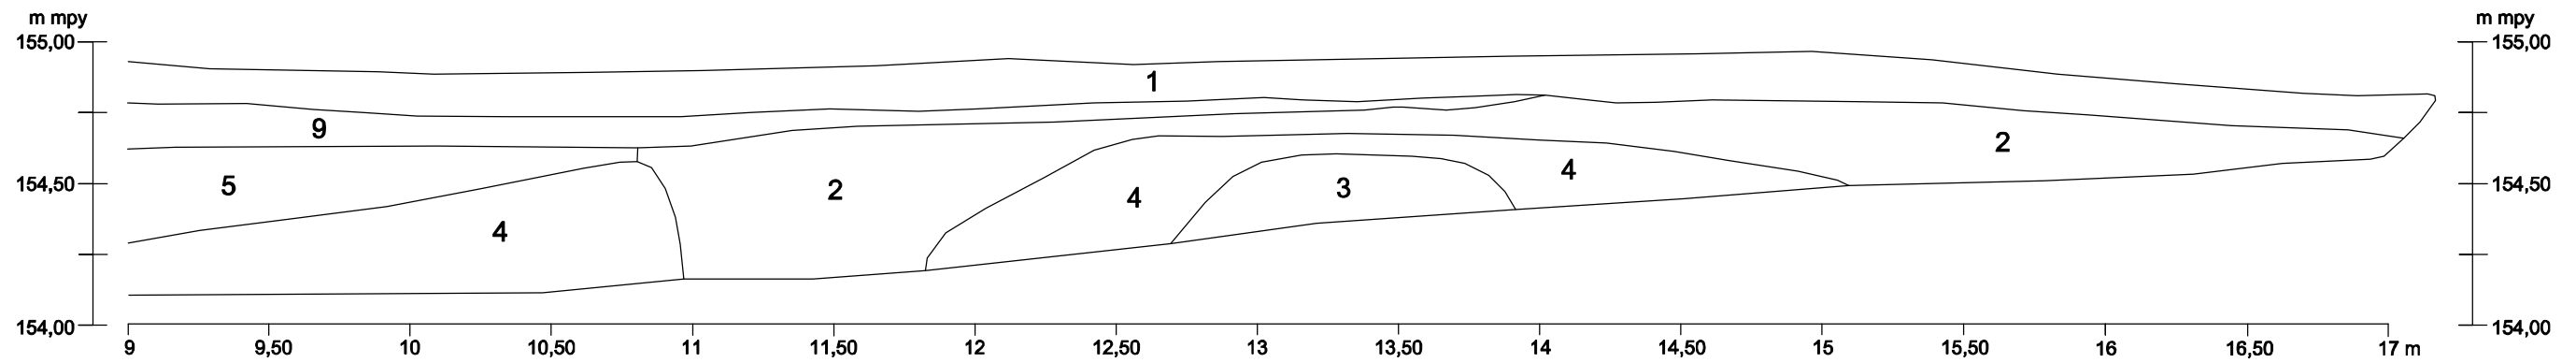
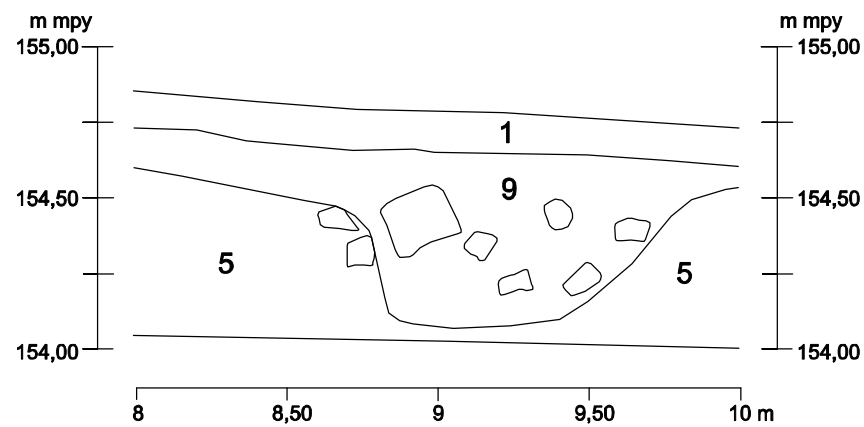
| ILOMANTSI Sissola V.-P. Suhonen 2007 | Koeja 2 S-profiili sekä likamaakuopan kohta N-profiilista Mk 1:25 |

- 1 - Turve/musta multa
- 2 - Tiivis hieno kellertävän ruskea hiekka
- 3 - Soran- ja kivensekainen irtonainen hiekka
- 4 - Harmaa hieno hiekka
- 5 - Harmaanruskea savensekainen hiekka
- 8 - Kellertävänruskea likainen hiekka (sama kuin 2?)
- 9 - Tummanharmaa noensekainen likamaa (kulttuurikerros)
