VAHDON KIRKKO

Pohjois- ja etelälehtereiden kaideosien koristemaalausten esilleotto ja konservointi

Turussa 4.1.2000

Tmi T.J.Hiltunen

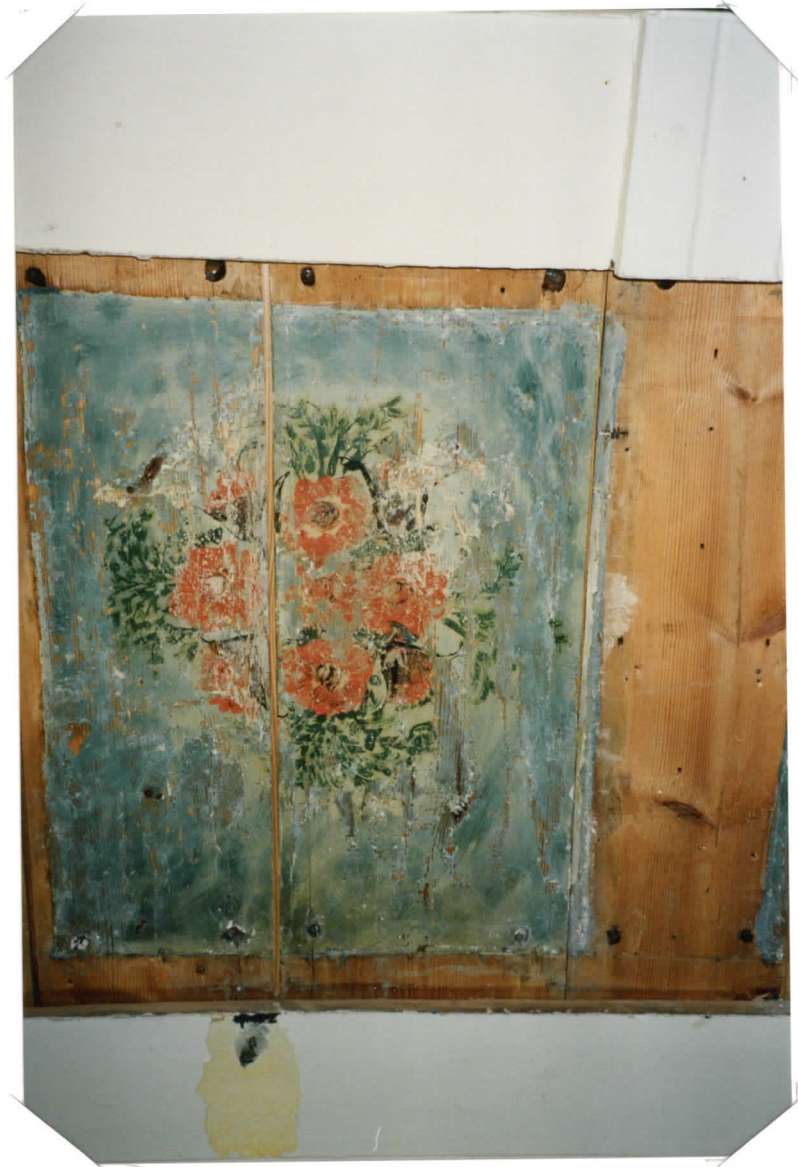
PEILI ESILLE OTETTUNA
JA TIKUTETTUNA

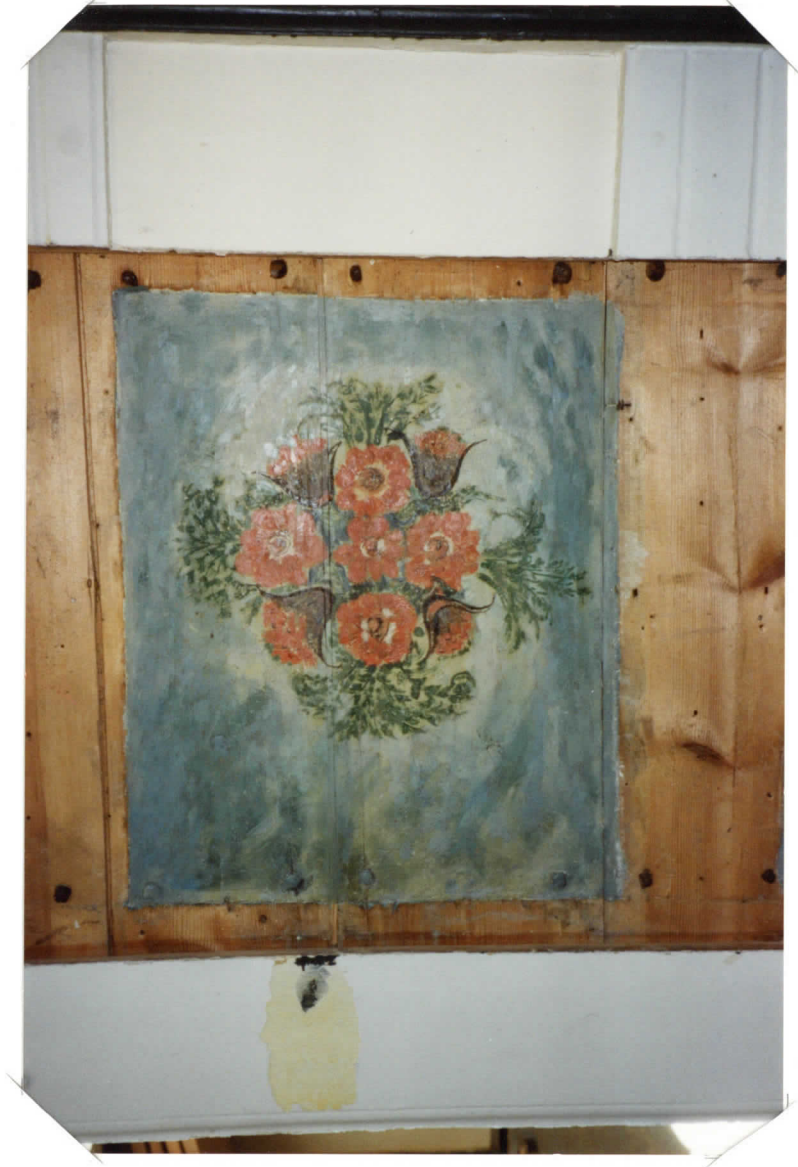
ETECÄLEHTERI

..... JA KONSERVOTTUNA

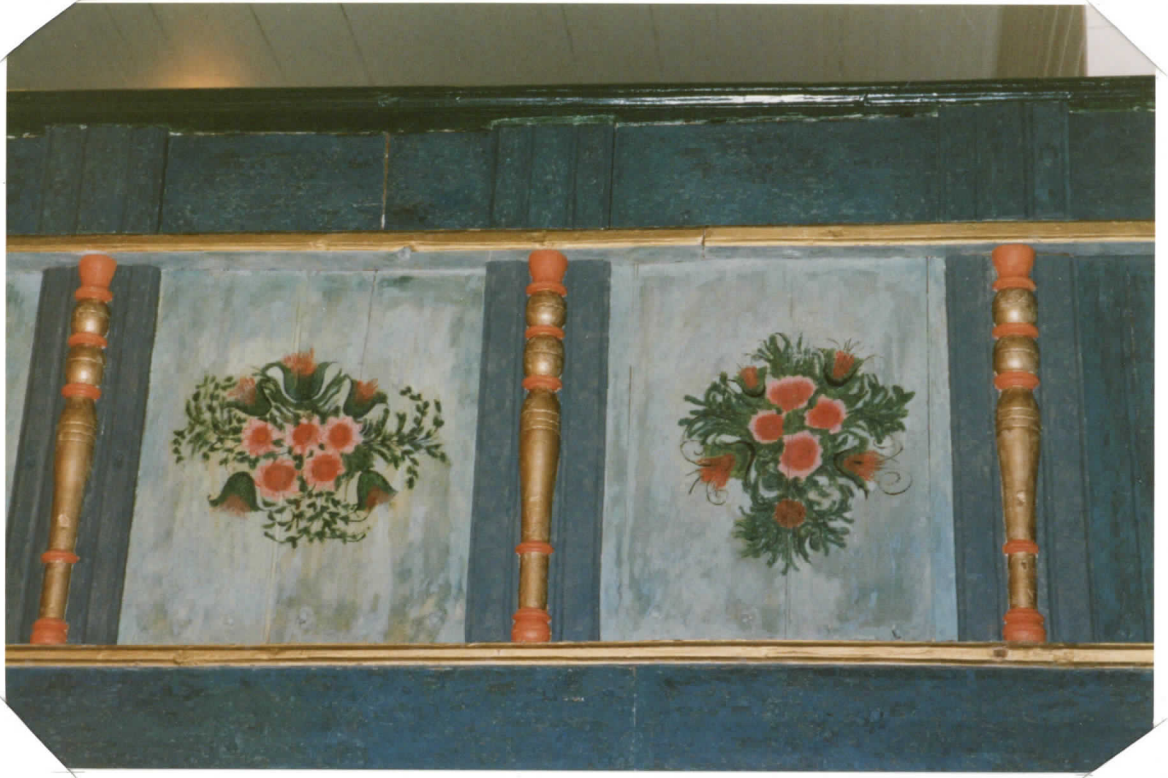
KONSERVIOKUNIA

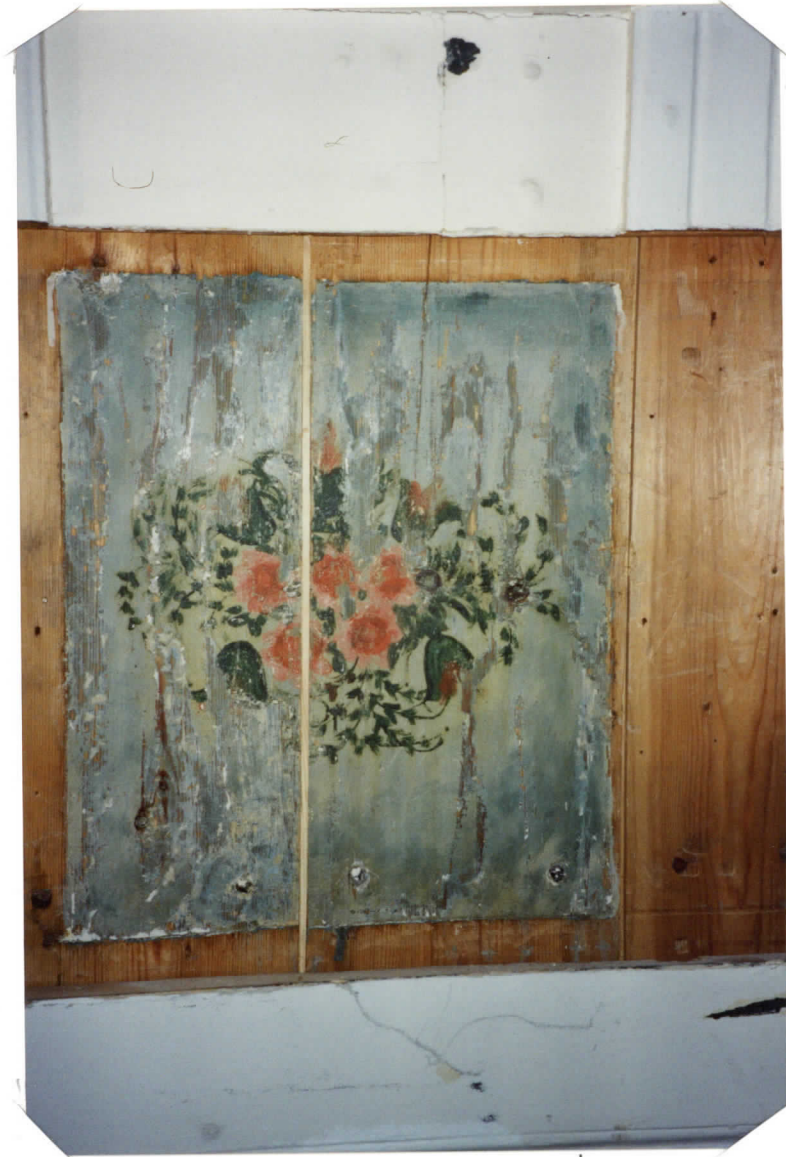
PEILI ESILLE OTETTUNA
JÄTIKUTETTUNA

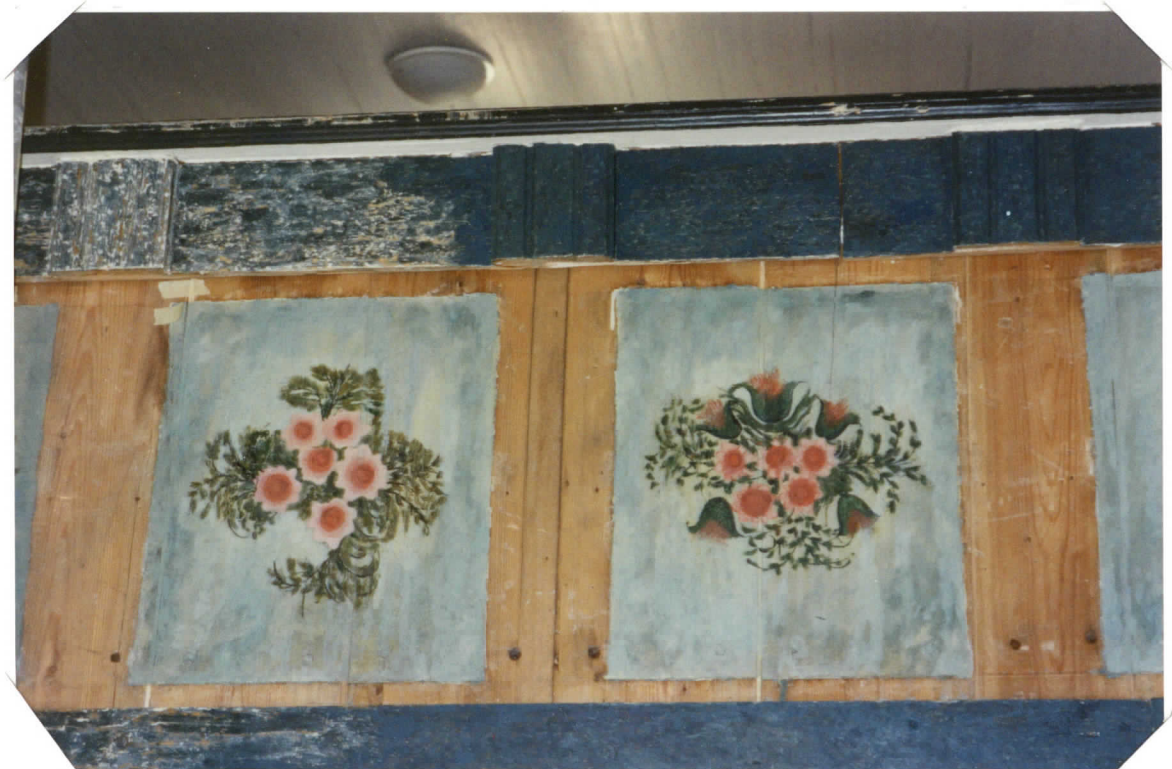
PEIIT KONSERVOTTU ; VAAKALAUDOITUSTEN VÄRIPAIKKAUSTA

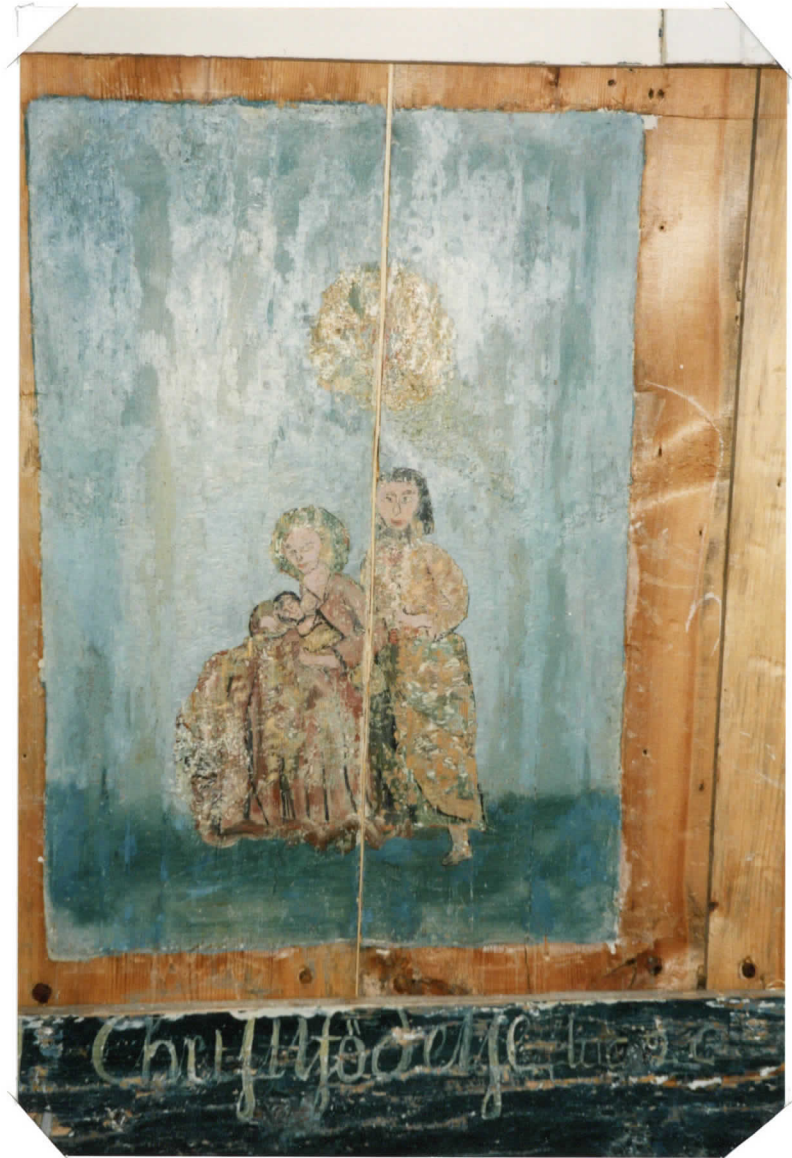
HEILIN TAUSTAMAALUSTA
OSIN VÄRI TÄYDENNETTY

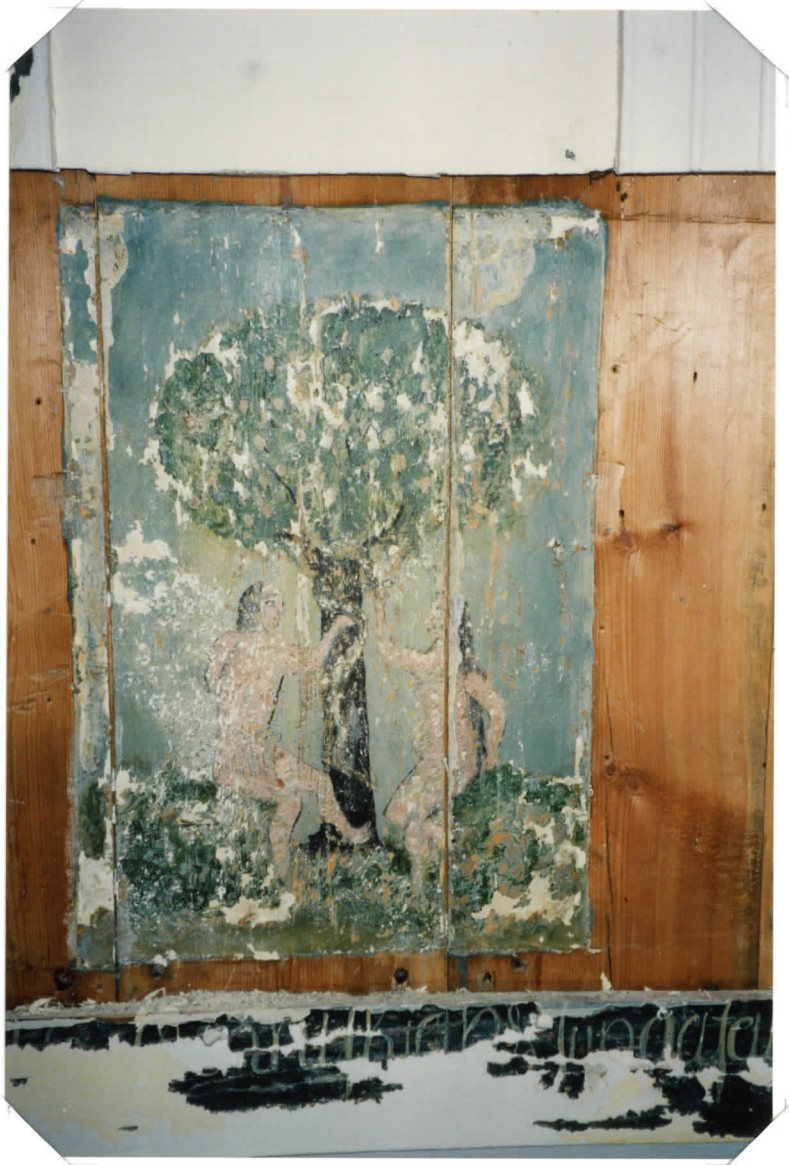
ESILLE OTTDA . . .

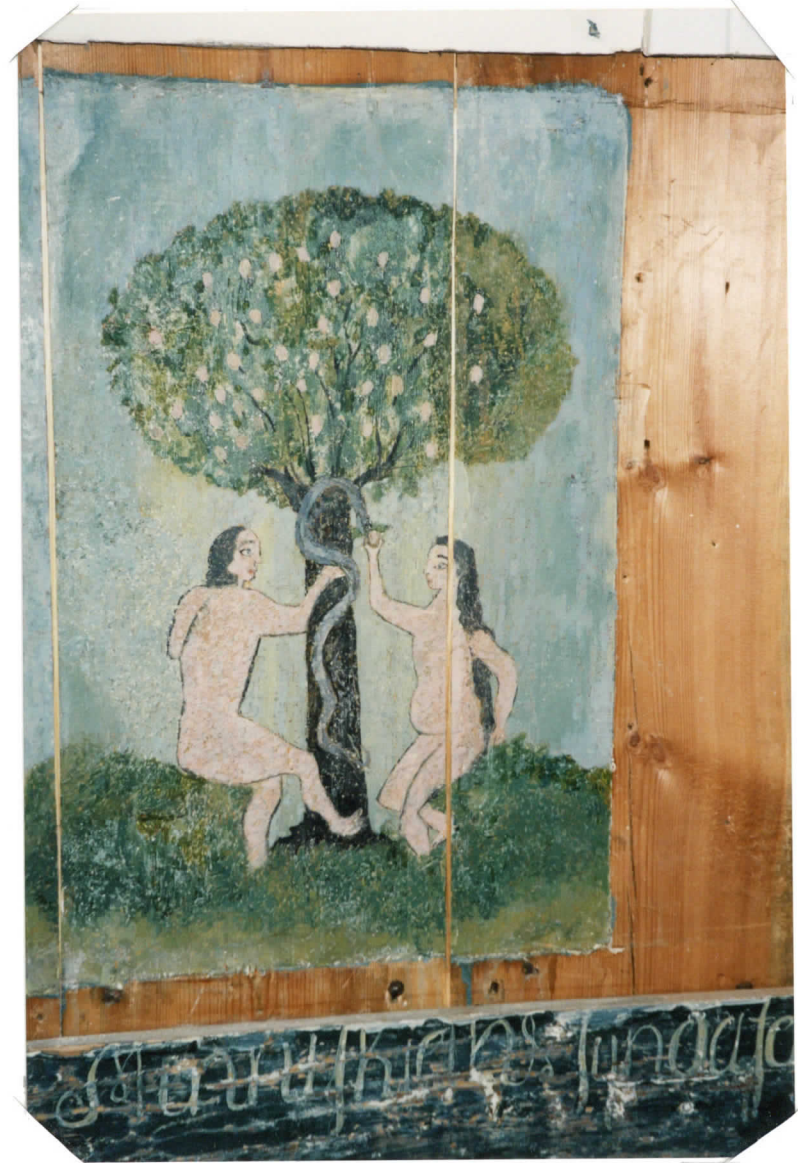
POHJOISLEHTERI

.JA. PEILIN VÄRIPAIKKAUSTA

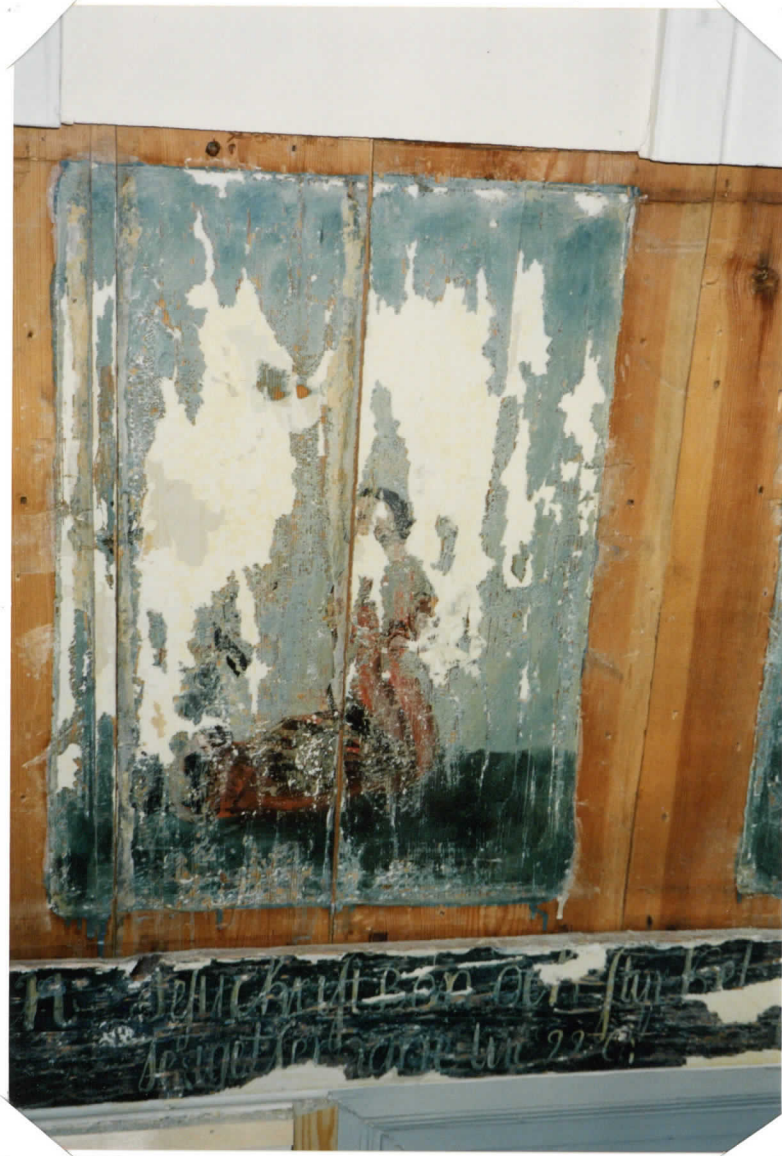
ESILLE OTTAA

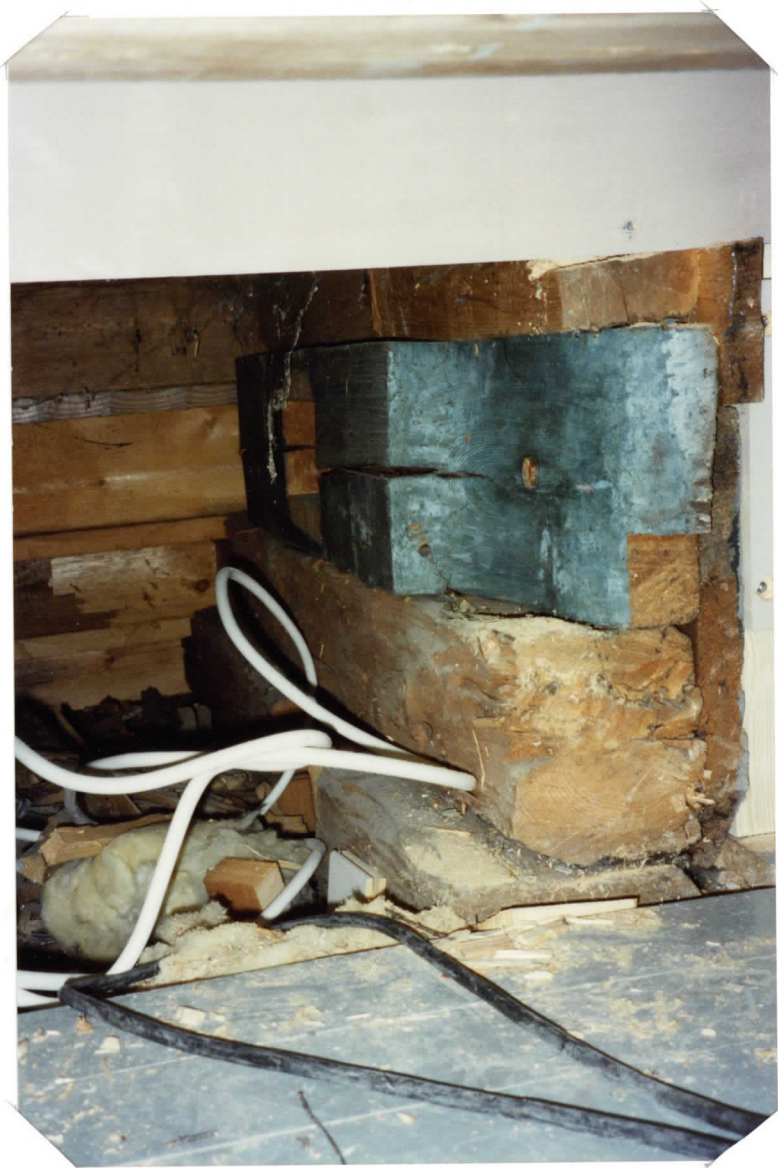
POHJ. LEHTERIN PORTAIKON TÄSNÄ
ALAPUOLINEN TILA (JALAN PUOLELLA)
TOD. NÄK. SINI PALKKI ON BSA 1800-L
KÄYTTÖSSÄ

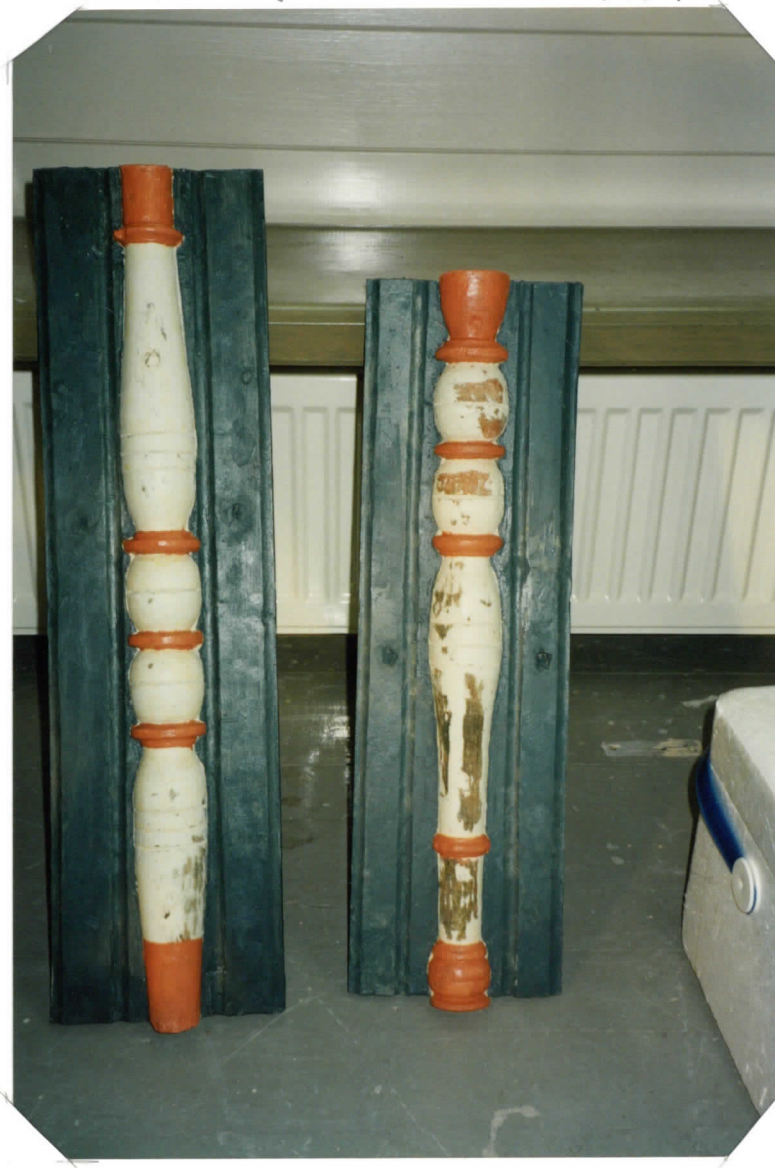
PILASTEREIDEN MAALAUSTA
KULTAFRONSSAUS PUUTTU
