**LAPURIN KENTTÄTUTKIMUSRAPORTTI 1992**

*Maria Hölttä*

*Suomen merimuseo*

*1993*

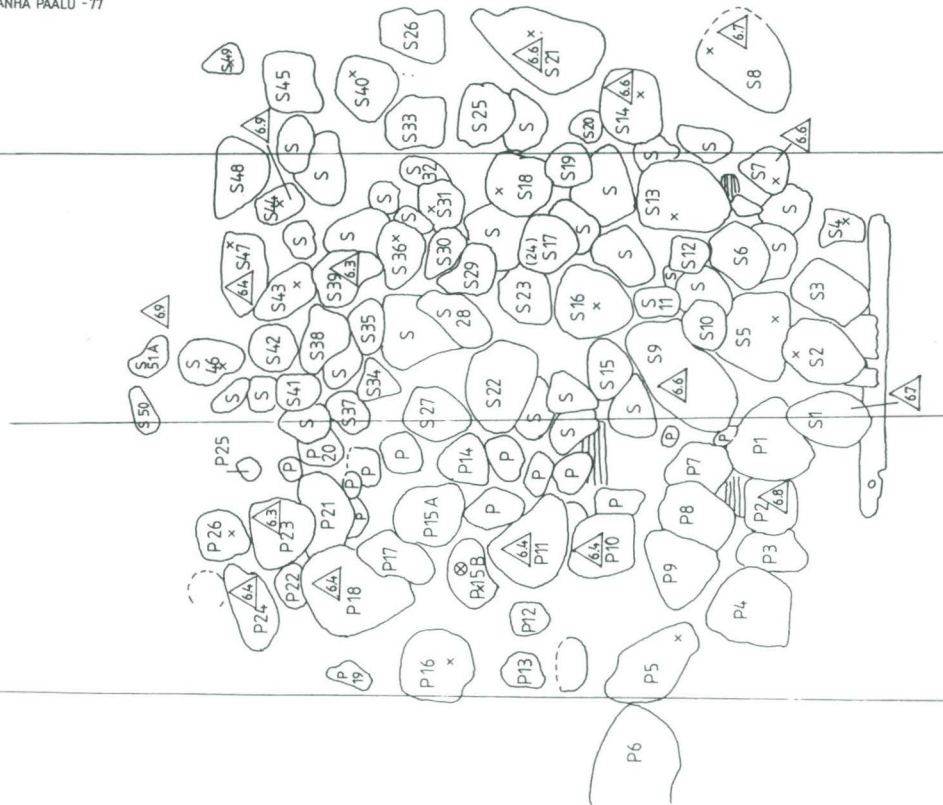
LAPURI / VIROLAHTI  
 HEINÄKUU 1992  
 KIVIKASA , II KERROS  
 KALVOT 1:1 → PIIRROS 1:20  
 piirt. H.ALOPAEUS → M.HÖLTTÄ / N.VALLI  
 Liite 9

▨ = KAARI

x = KIVESTÄ MITATTU ETÄISYYS PAALUIHIN

△6.6 = KIVEN KORKO

NUMEROIDUT KIVET OVAT PÄÄLLIMMÄISTÄ KERROSTA,  
 JOKA SIIRRETTIIN ENSIMMÄISENÄ

Rinnakkain ja lomittain pumppaamisen ja kivien siirron kanssa alettiin myös piirtää ja mitata. Kun kivikasan päältä oli pumppattu sedimentti, kivikasan päälle pingotettiin muovi, jonka läpi kivet piirrettiin ja numeroitiin. Näin tehtiin myös seuraavien kivikerrosten kanssa.

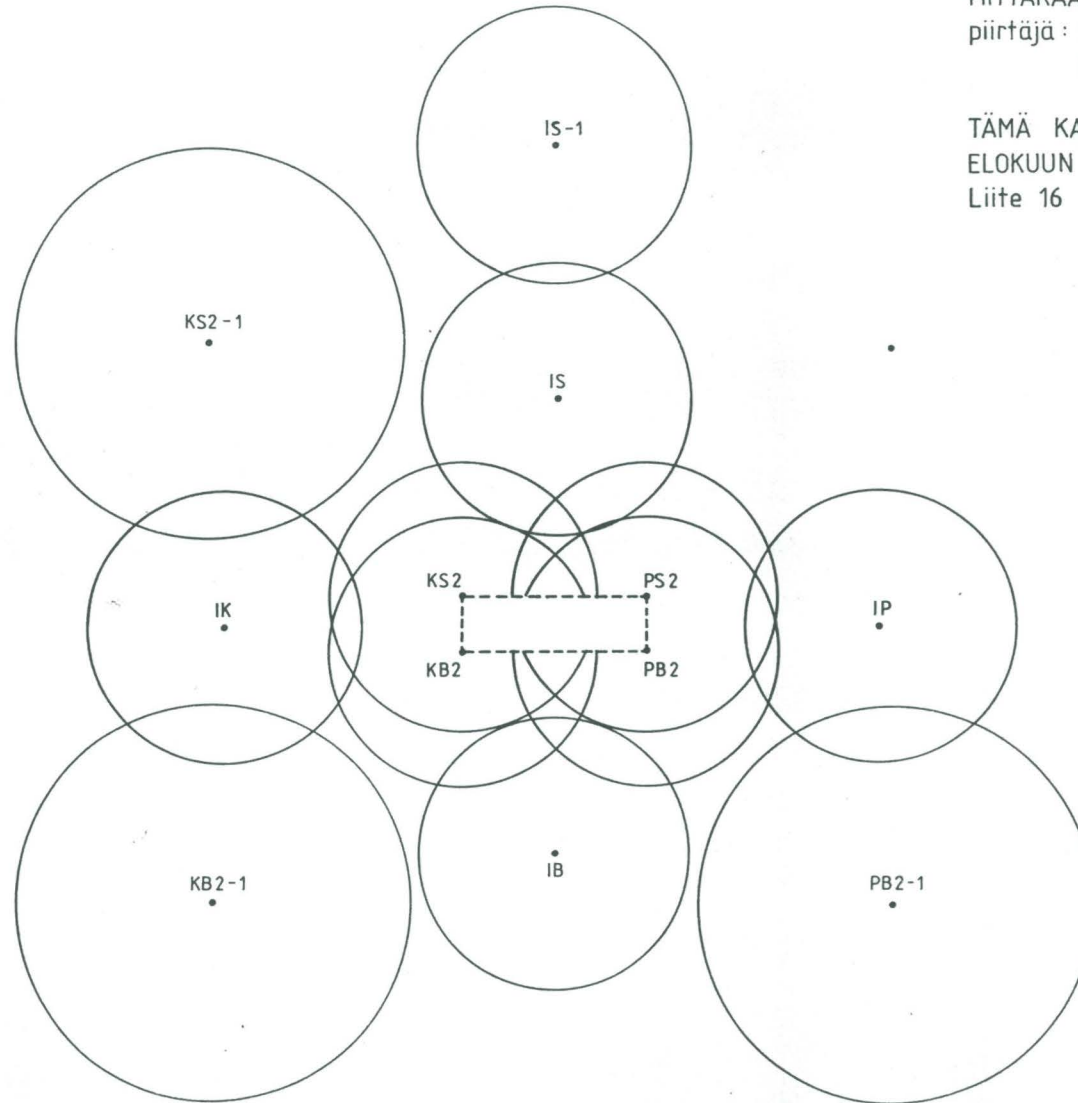
TÄMÄ KARTTA ON YHTENVETO KESÄN 1992 JA  
ELOKUUN 1992 INVENTOINNEISTA  
Liite 16

LAPURI / VIROLAHTI  
YLEISKARTTA HYLYN ULKOPUOLISEN ALUEEN  
INVENTOINNISTA KEHÄETSINNÄLLÄ  
MITTAKAAVA 1 : 400  
piirtäjä : SALLAMARIA TIKKANEN 29.8.1992 /  
N. VALLI

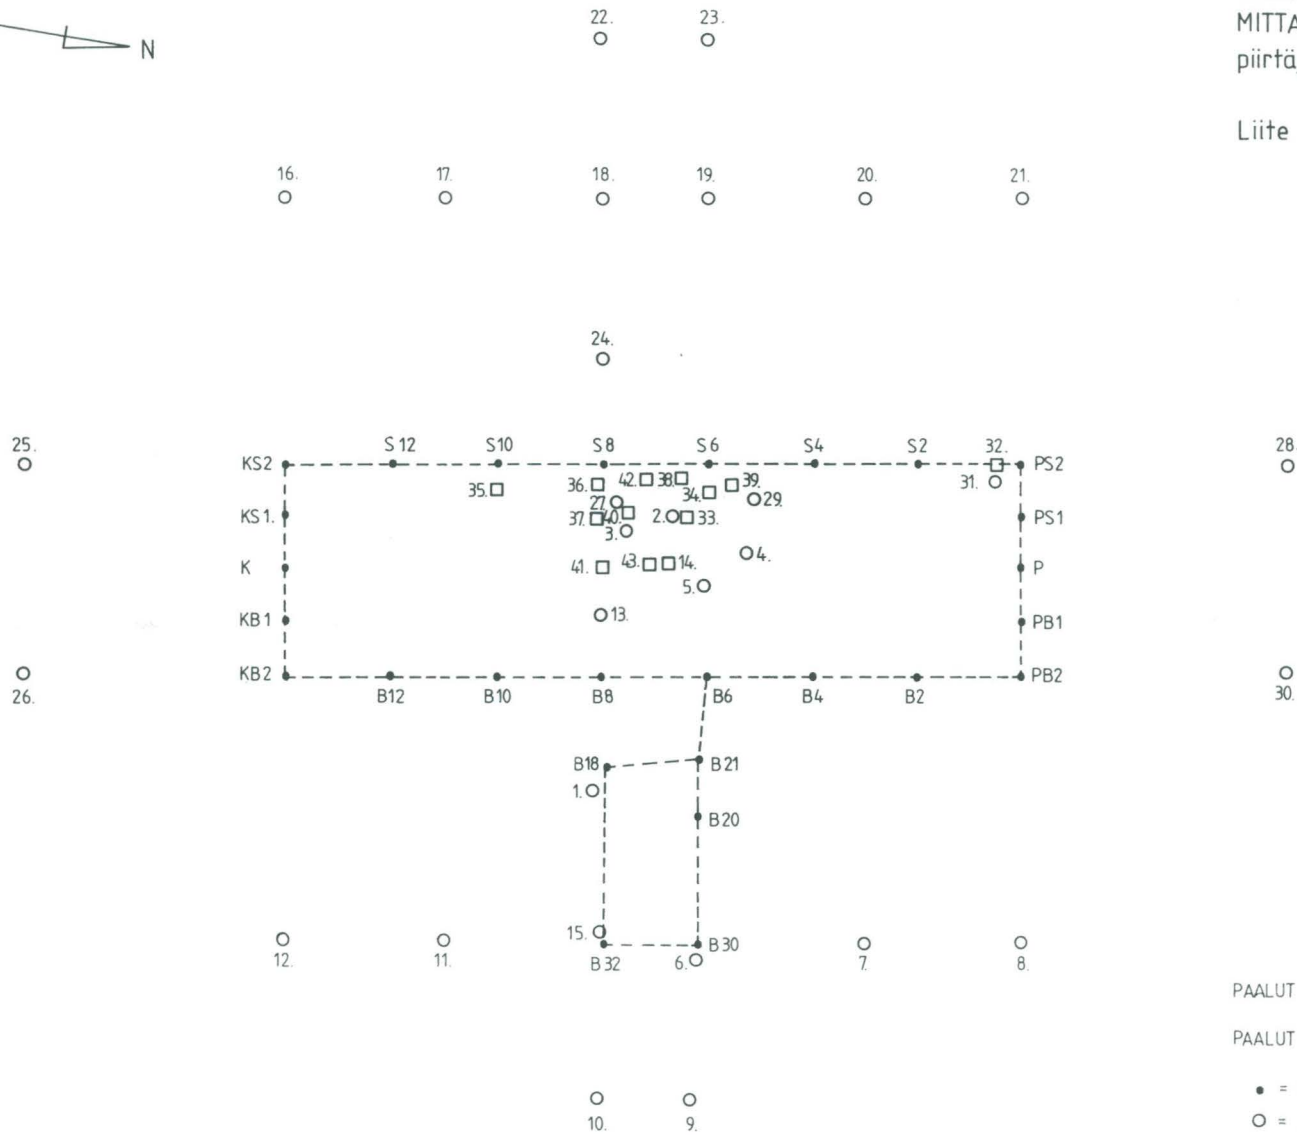
Liite 17

LAPURI / VIROLAHTI  
HEINÄKUU 1992  
YLEISKARTTA OTETUISTA SEDIMENTTINÄYTEISTÄ  
MITTAKAAVA 1:10 000  
piirtäjä: SALLAMARIA TIKKANEN 28.8.1992 /  
N. VALLI

PAALUT KS2 - PS2 - PB2 - KB2 RAJAAVAT KAIVAUSALUEEN

PAALUT B18 - B21 - B30 - B32 RAJAAVAT KIVIEN LÄJITYSALUEEN
