GRÄVNINGAR VID ÅBO SLOTTETS FÖRBOGGS SÖDRA

LÄNGA, MELLAN RUNDA OCH SEXKANTIGA TORNET

FEBRUARI - JULI 1974

Åbo slott, 12.8.1974
Margareta Willner

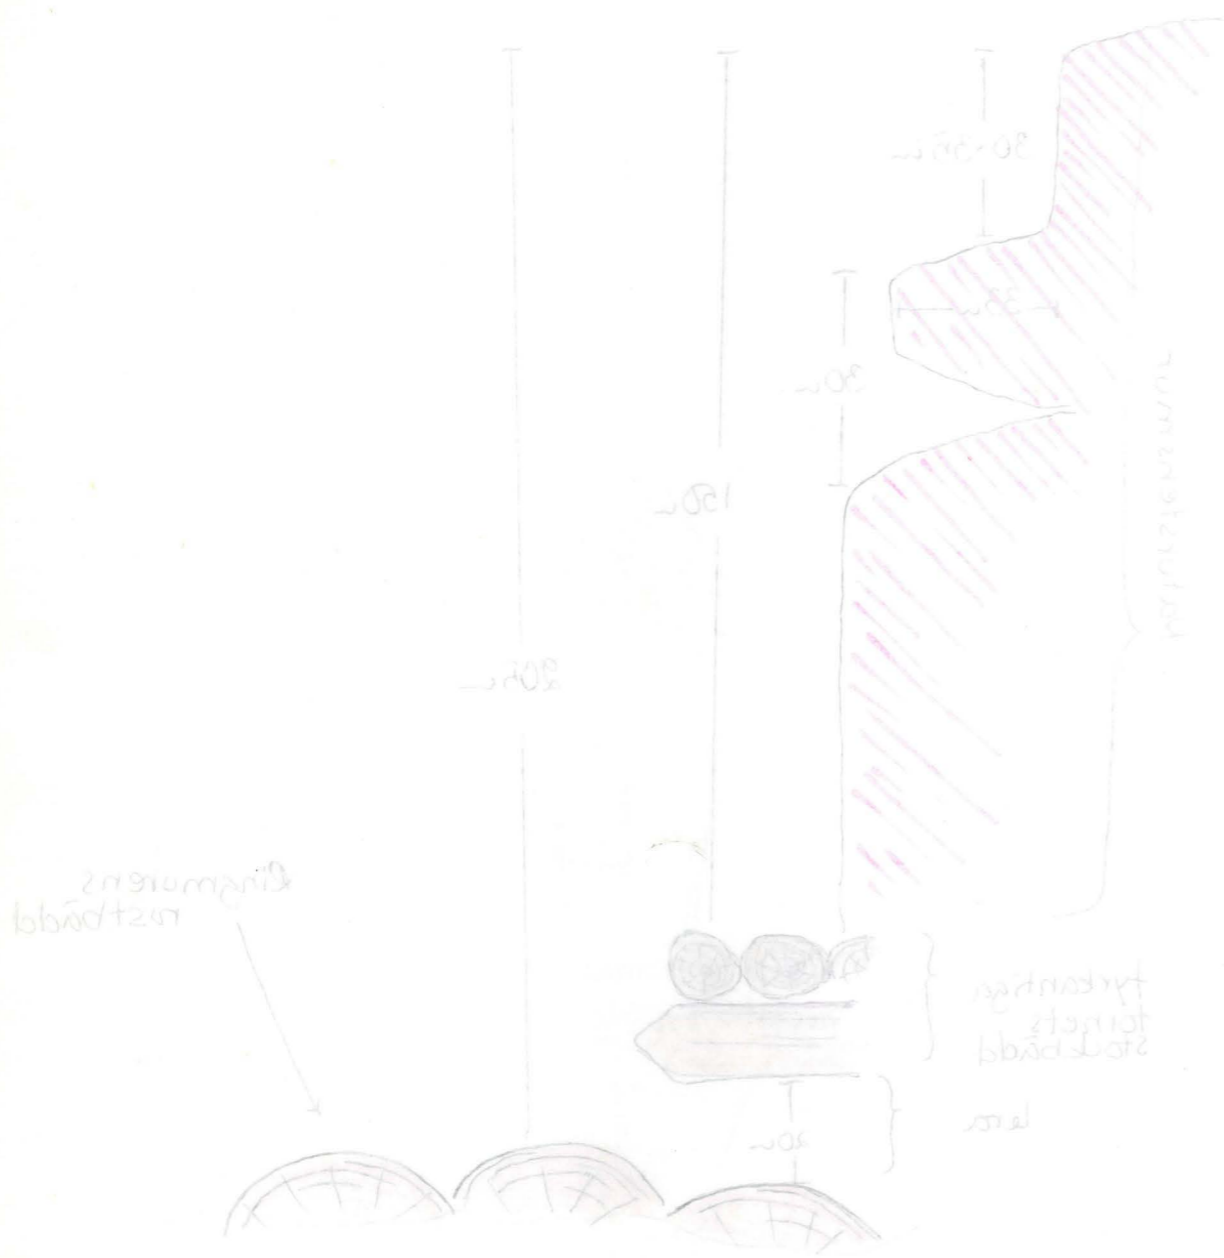
Åbo slott
Grävning vid förborgens södra längas östra del
Våren 1974
Tvärsnitt av det fykantiga tornet
som försett med en sexkantig torn
östra fasadens norra del

Stensockel
murbruk

Natursten
Tegelmurning
svart jordlager
sand
trärester

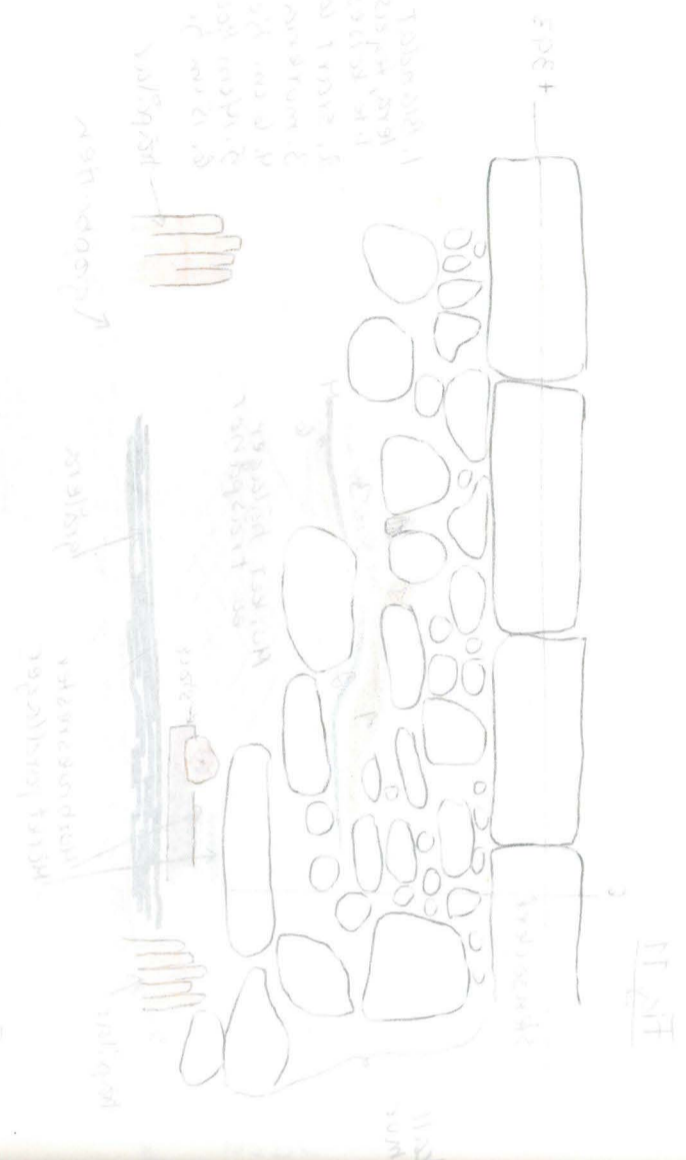
Gräv vid förborgens södra längas östra del Varen 1974
 Fig 13
 Jordlager i gropens utanför rum Nr 30, på gårdssidan, öster om dess ytterdörr, norra kant

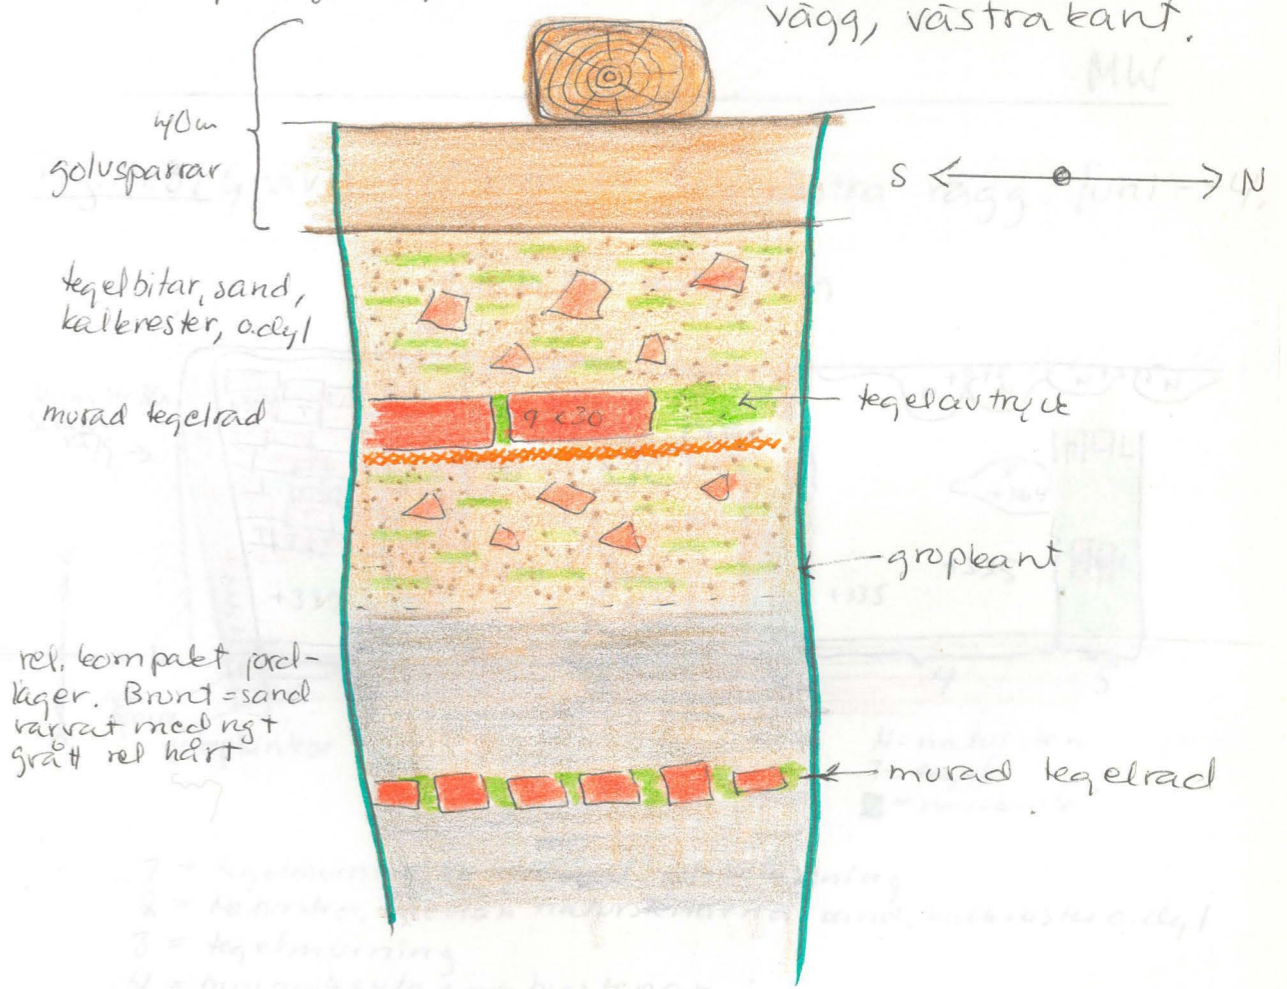
Fig. Nr. 29: Jordlager i gropens, invid rum Nr 30's östra mellanvägg, västra kant.

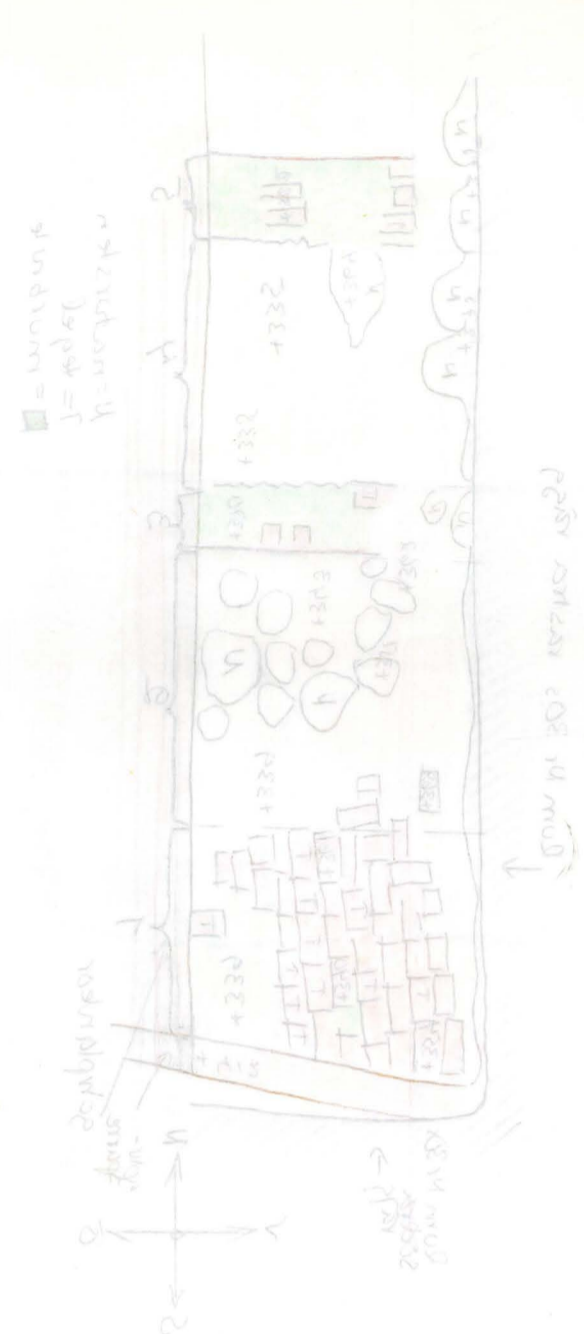
PF-14. 03 14 mur, grundat på 32 zapstavor i tv. nivå

Grävning vid friboresens södra länga, num Nr 30.
