KAIVAUKSET TURUN LINNAN ESILINNAN ETELÄSIIVEN
LÄNSIOSASSA syys-joulukuussa 1974

Helena Soiri
Maria Merikanto

TURUN LINNA, ESILINNA, ETELÄSIIPPI

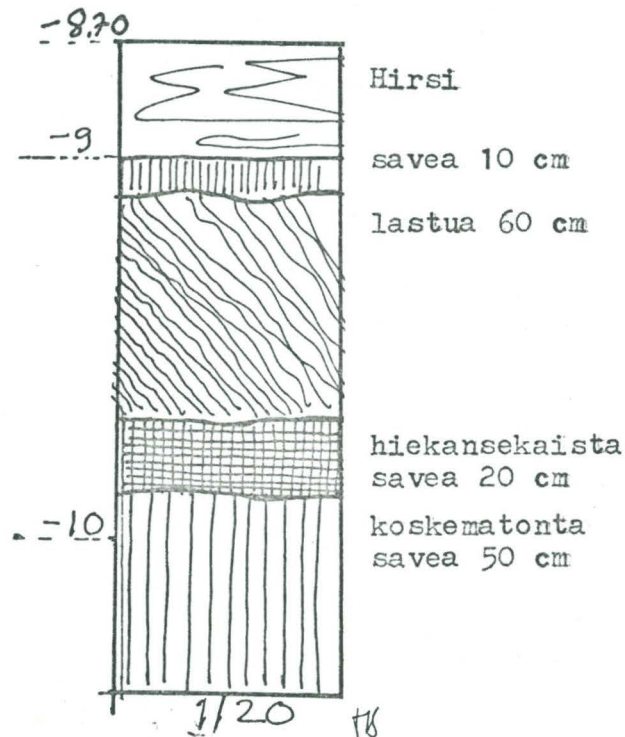
Leikkaus

ESILINNA, eteläsiipi, vanhan kehämuurin eteläfasadin hirsipedin alla olleet maakerrokset. Alla oleva kuva on näyte n. keskeltä kaivantoa kuopasta joka on kaivettu n. 90 cm muurin ulkoreunasta pohjoiseen eli muurin alle.

Kuopan syvyys n. 1.7 m. Kuopan yläreuna n. -8.7 tasossa.

Vanhan kehämuurin eteläfasadista n.
6-kulmatornista länteen

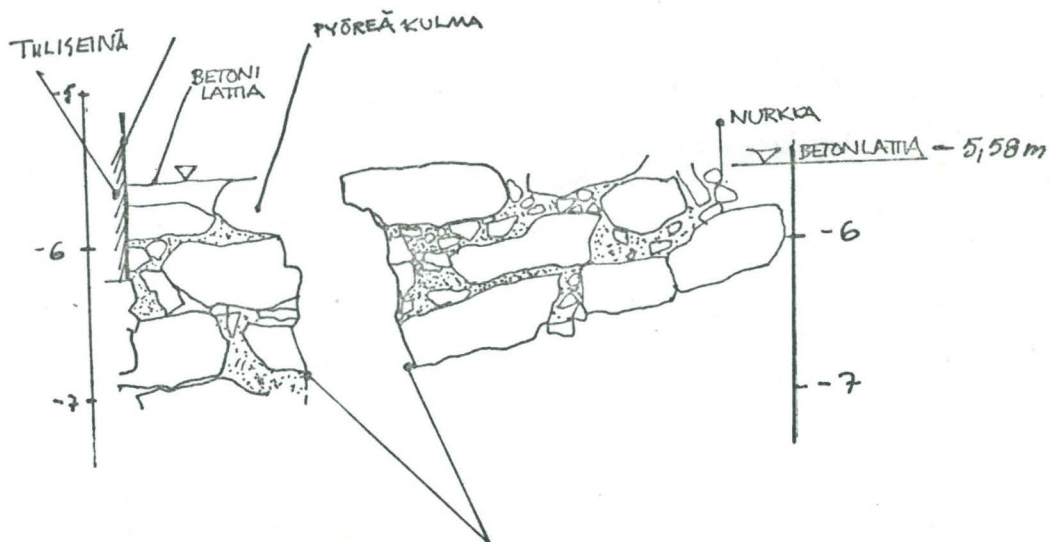
H.34:n kaakkoisnurkassa oli 6-kulmatornin kaakkokulma. Kulma oli pyöreähkö. Lattiatason alta esille tullut osa 6-kulmatornin muuripintaa oli suhteellisen tasainen -suurista lohkokivistä muurattu. 6-kulmatornni ja huoneen itäseinä oli muurattu myöhemmin yhteen ja 6-kulmatornin kivijalka jatkui itäänpäin.

TURUN LINNA, ESILINNA HUONE N:O 34
MV:N PIIRTÄJIEN PIIR. KOP. MM.
