RESTAUROINTITYÖN SELOSTE  
Museon ulkopuolella

Kohde: Tornion kirkko

Aihe: Kuoriaidan, saarnastuolin, sakariston oven pielten koristeet ja  
pohjoisseinän ikkunan pielten koristeiden konservointi

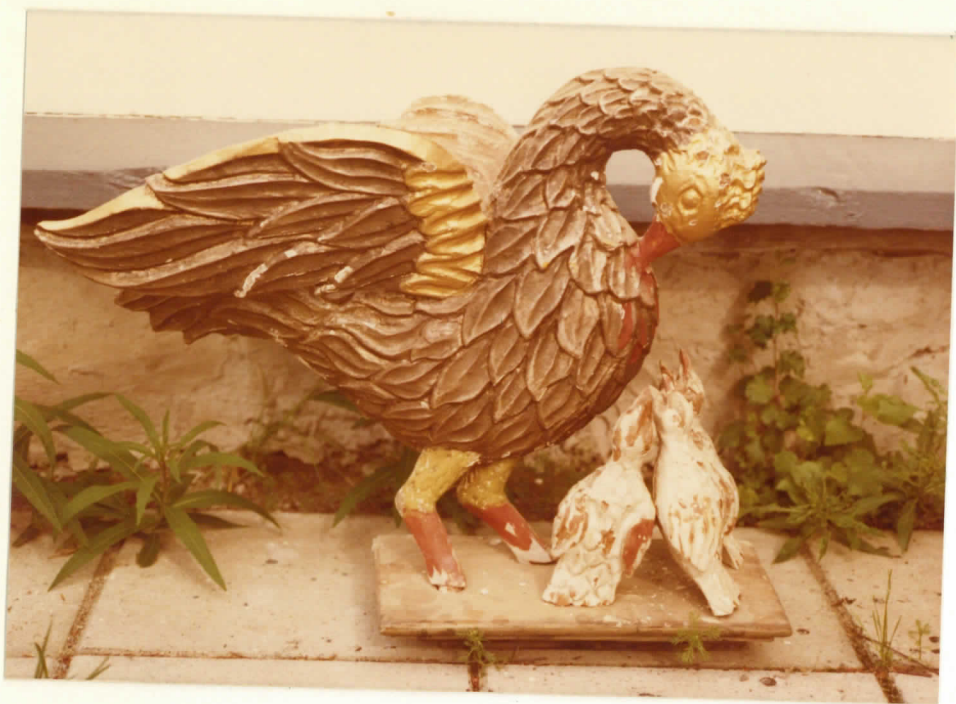
Sakastin oven yläpuolella olevan puuveistosteoristelin huipussa oleva pelikaani poikasineen ennen restaurointia.

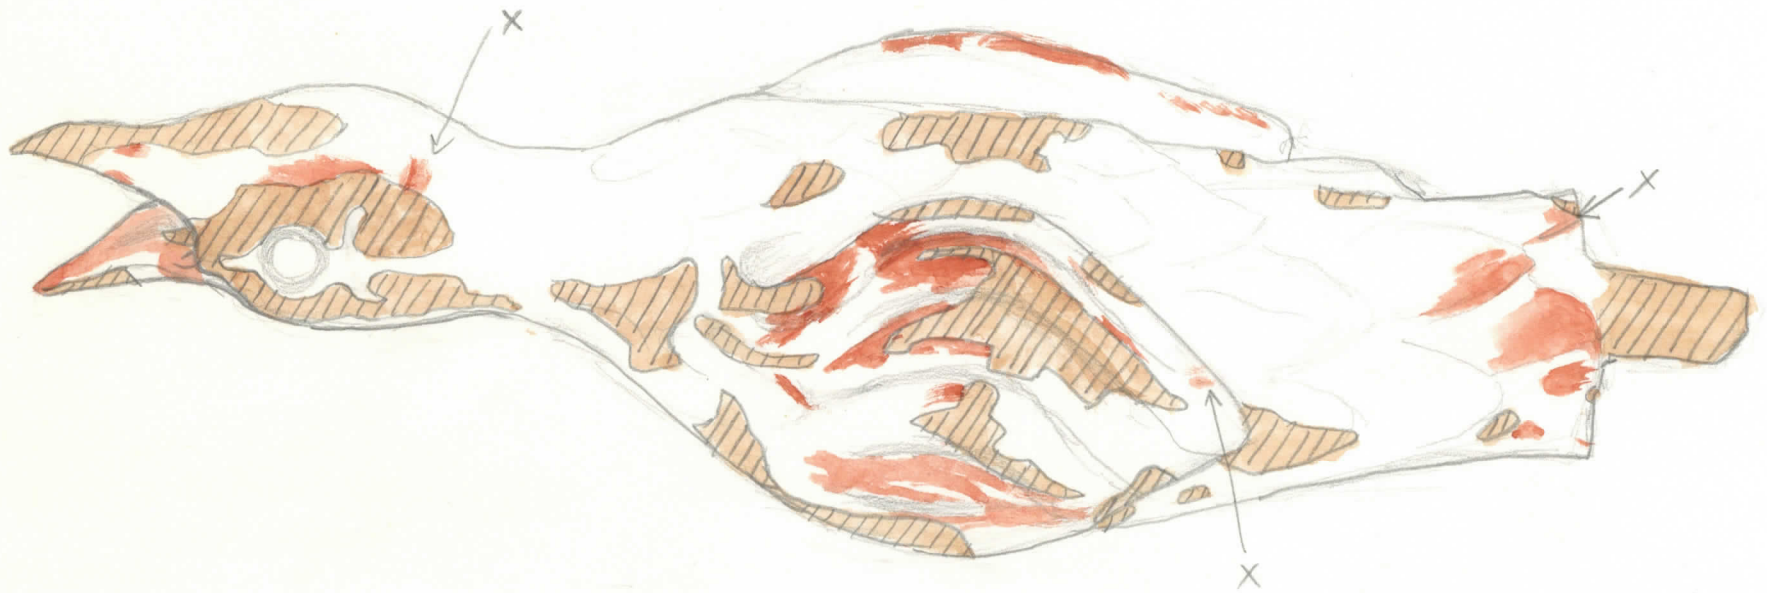
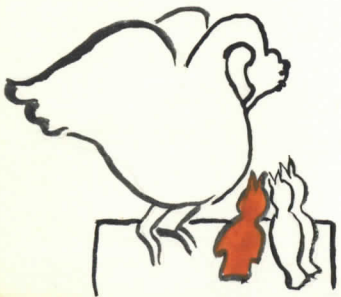
Vasemmanpuoleinen  
linnunpoikanen, n:o 1  
1:1

nokka  
sisältä

punainen,  
reunoja kohti  
kuitenkin  
tulee valkoiseksi

puu näkyy värin  
ja pohjustuksen  
puuttuessa

punaisen värin epä-  
selvä raja = siveltimen  
jälki

x = punainen näkyy val-  
kean alta

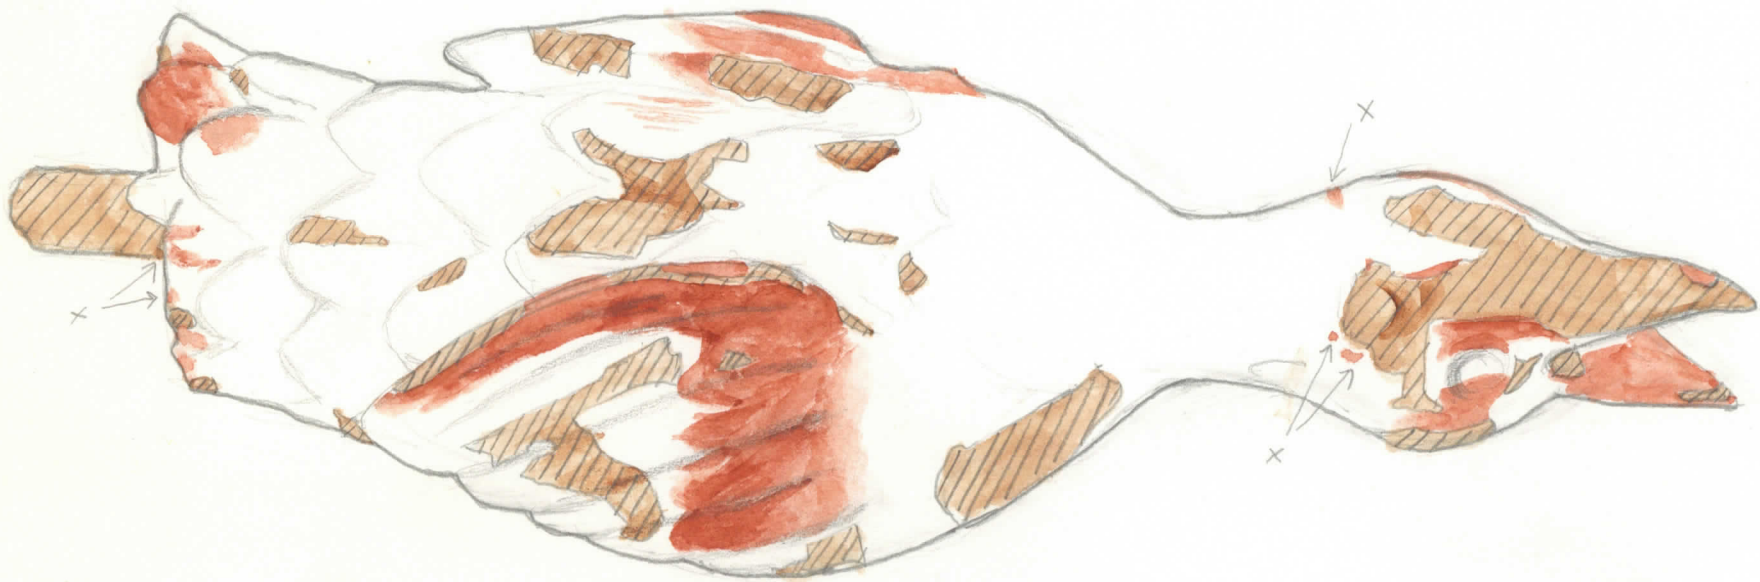
Vasemmanpuoleinen  
linnunpoikanen, nro 1

puu näkyy värin ja  
pohjustuksen puuttuessa

epäselvä punaisen värin  
raja = siveltimen jälki

x = punainen väri osittain  
tulee esiin valkean alta

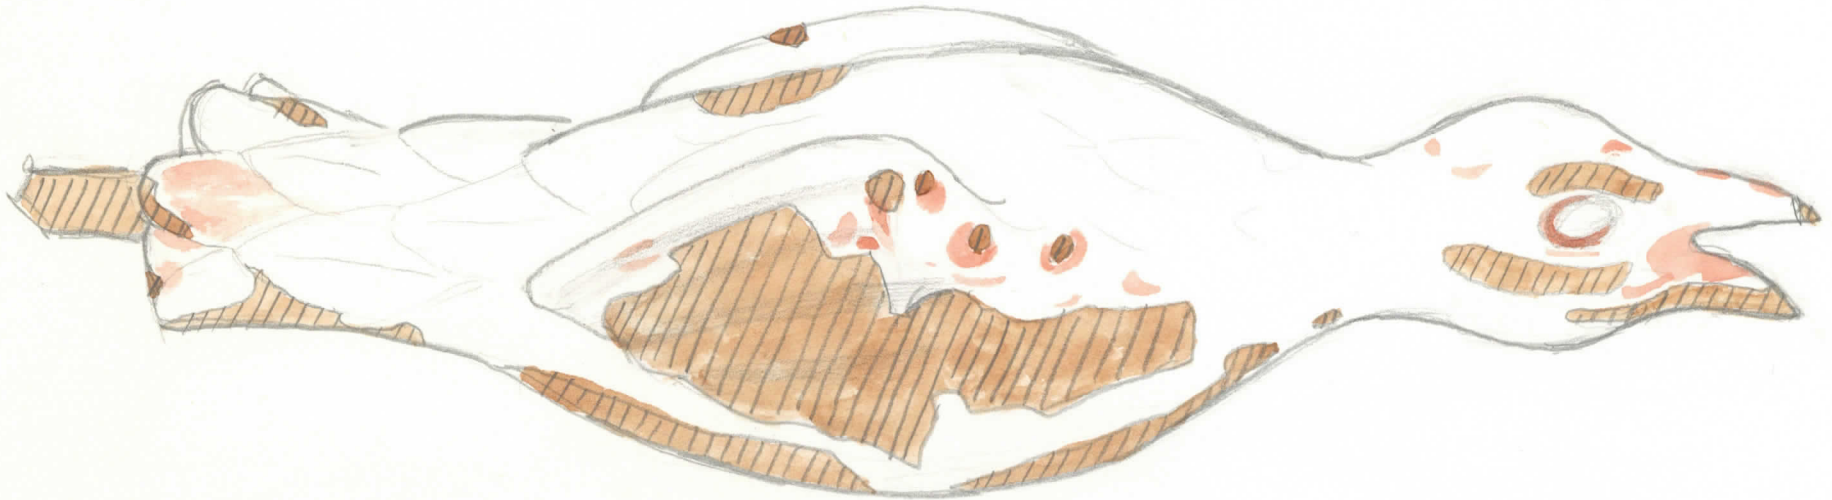
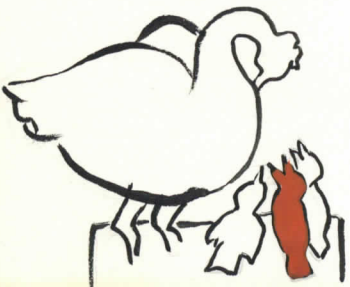
keskimäinen  
linnunpoikanen, nro 2

puu näkyy pohjusuks-  
tuksen ja värin  
puuttuessa

punainen väri  
hyvin hento

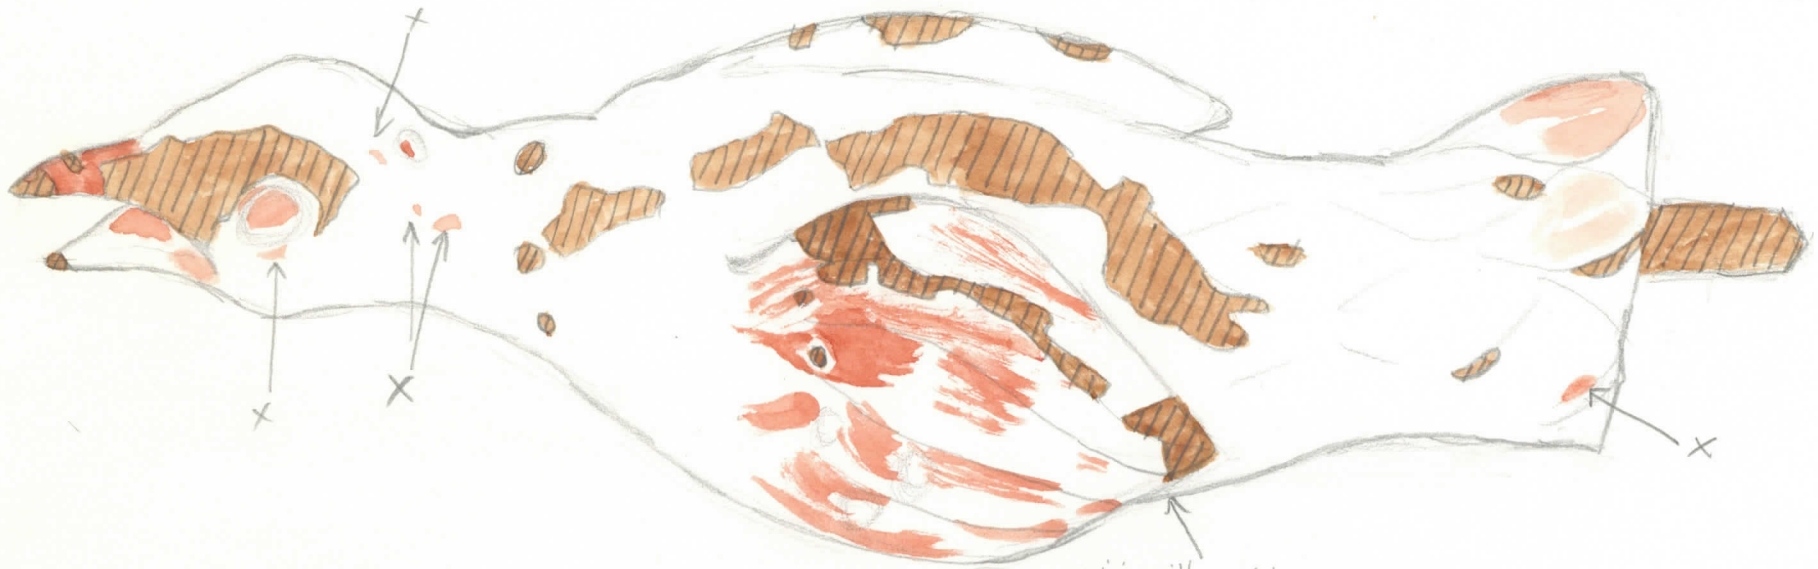
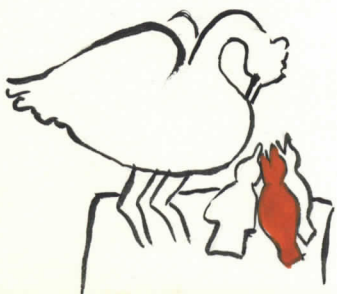
keskimäinen  
 linnunpoikanen, n:o 2  
 1:1

nokka sisältä  
 väritetty valkean  
 värin päälle punaisella,  
 joka kuitenkin kulunut  
 reunoilta, valkea näkyy.

puu näkyy värin ja  
 pohjastuksen puuttuessa

siveltimen vedon  
 jälkiä (punainen  
 väri vedetty huoli-  
 mattomasti)

x = punainen väri näkyy  
 valkean alta

viivoilla siipeen  
 on, poikkeuksena  
 muihin pürrok-  
 siin, merkitty  
 harjakohdat  
 (muissa syvän-  
 teet)

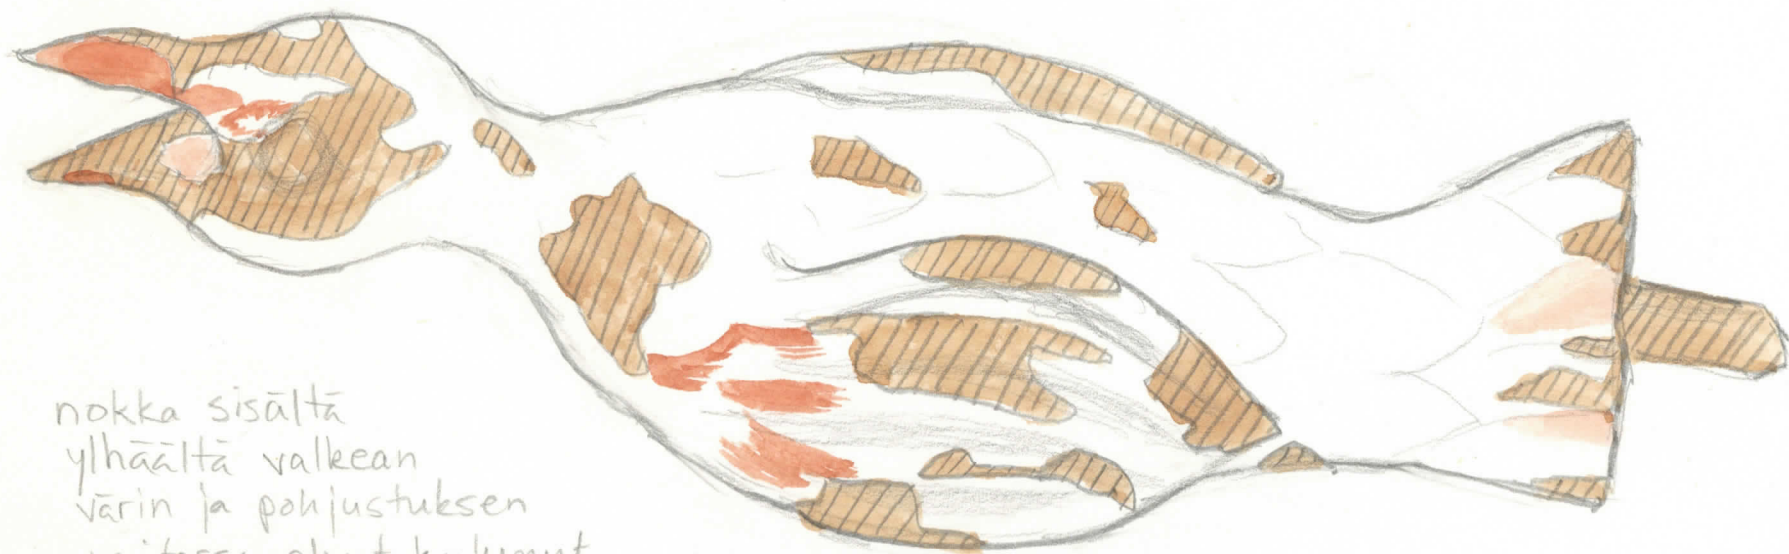
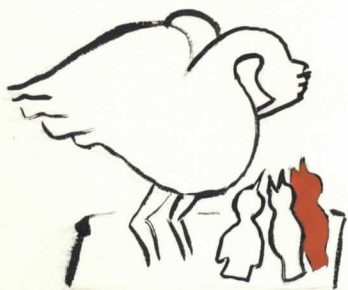
Oikeanpuoleinen  
linnunpoikanen, n:o 3  
1:1

puu näkyvissä värin  
pohjustukseen  
puuttuessa

nokka sisältä  
ylhäältä valkean  
värin ja pohjustuksen  
peitossa, ohut, kulumut  
punainen näkyy paikoitellen

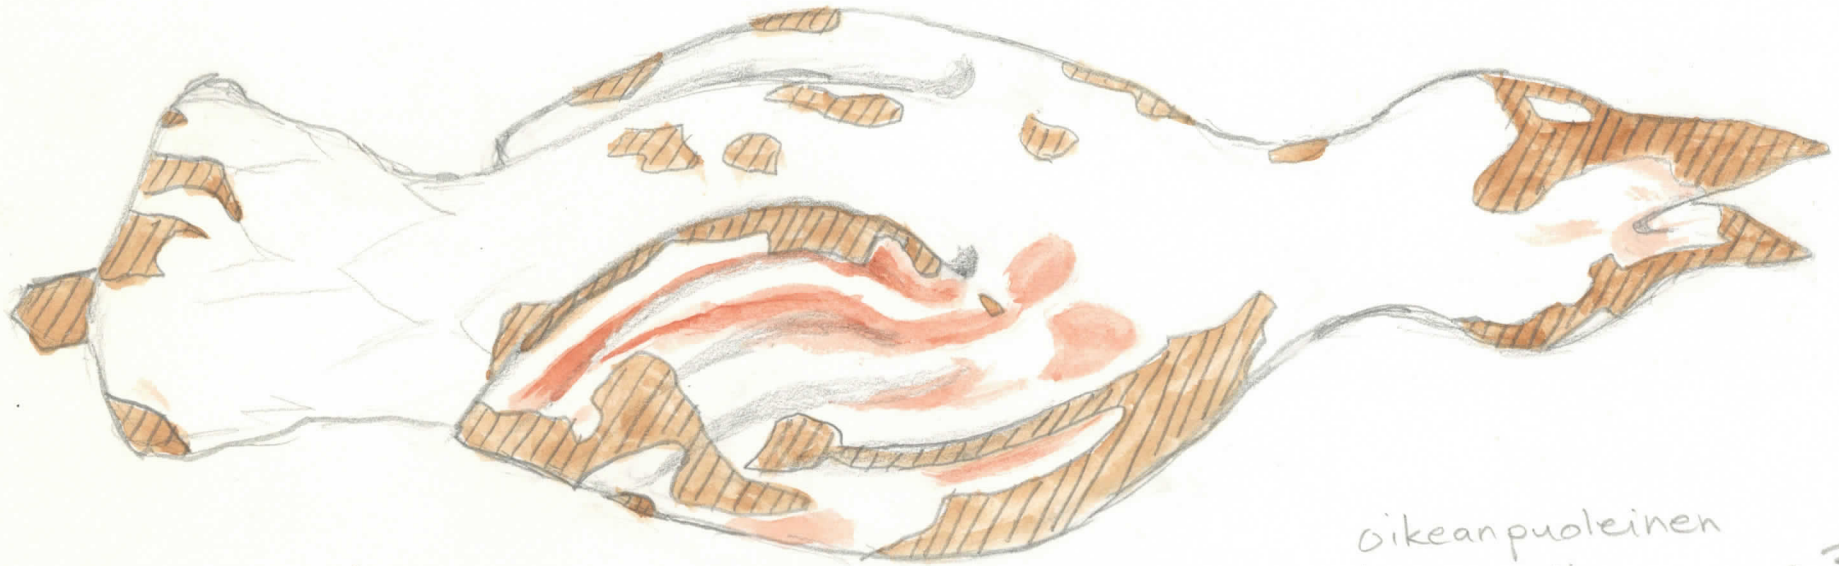
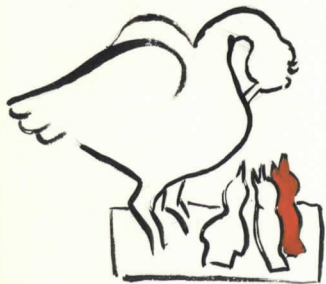
oikeanpuoleinen  
linnunpoikanen, n:o 3

puu näkyy pohjustuksen  
ja värin puuttuessa

punainen väri  
hyvin hento, kulunut

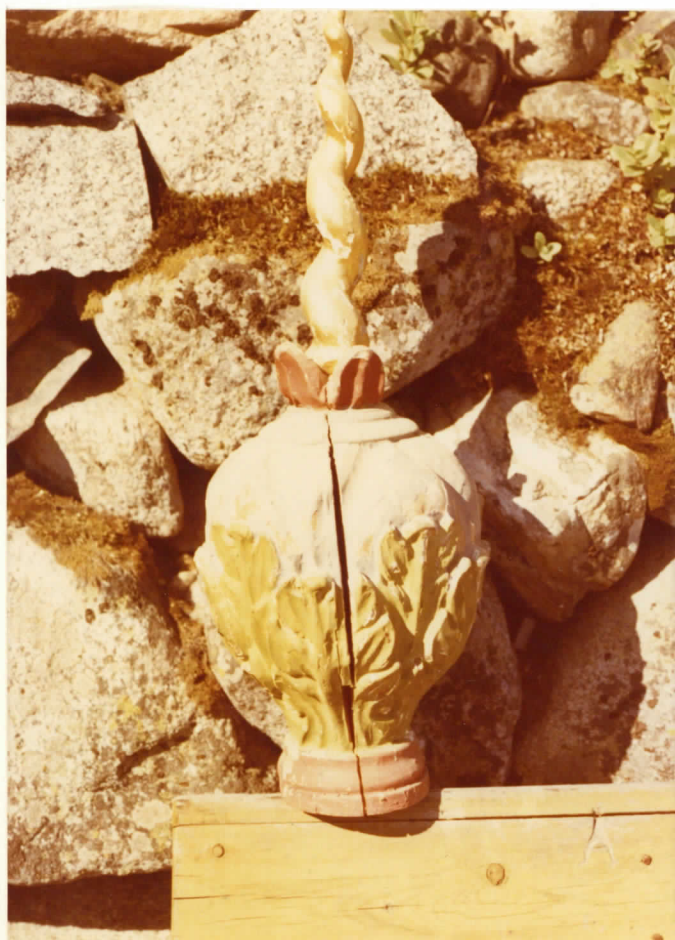
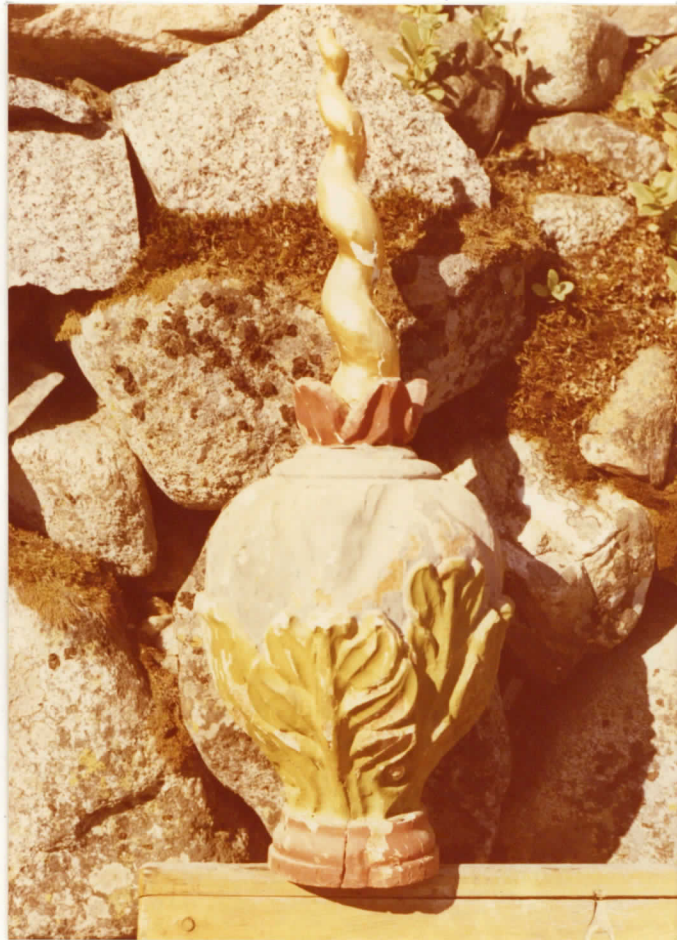
Vasemman puoleinen Pyhän Hengen liekki sakastin oven  
päältä

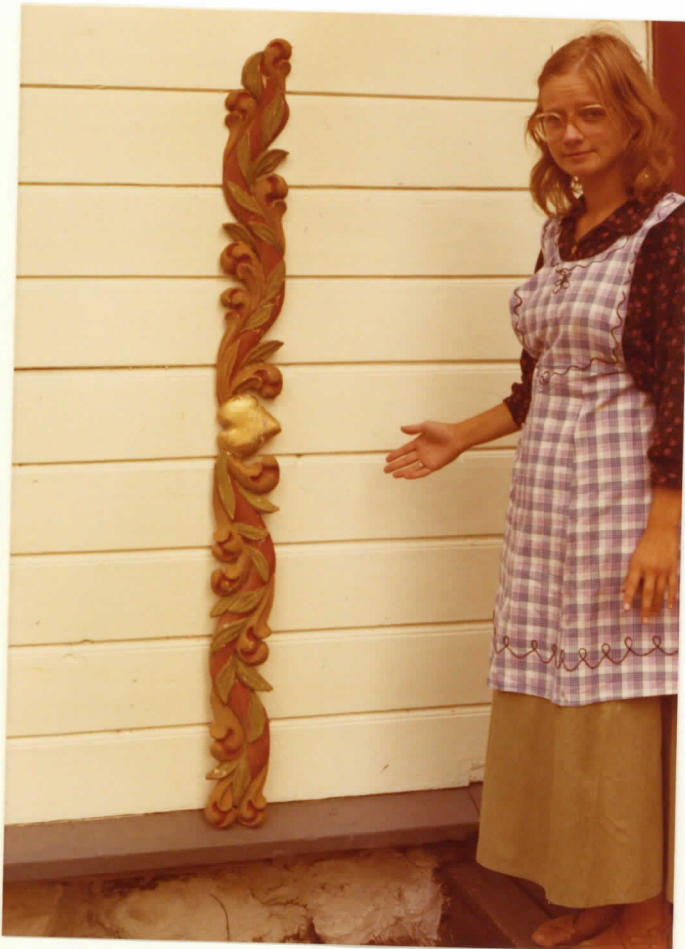
Sakastiin johtava ovi, ylimmäinen paneli osittain puhdistettu värikerroksesta.

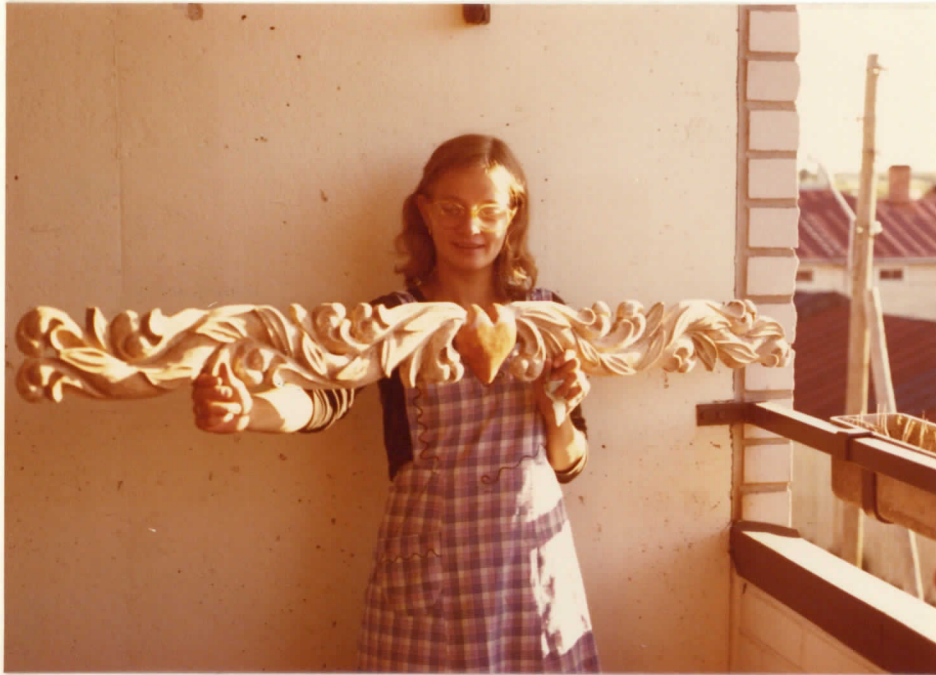
Sakastin oven yläpuolelta oleva (tyhjä sininen kaisla ylemmässä kuvassa) koristepaneli ennen restaurointia.

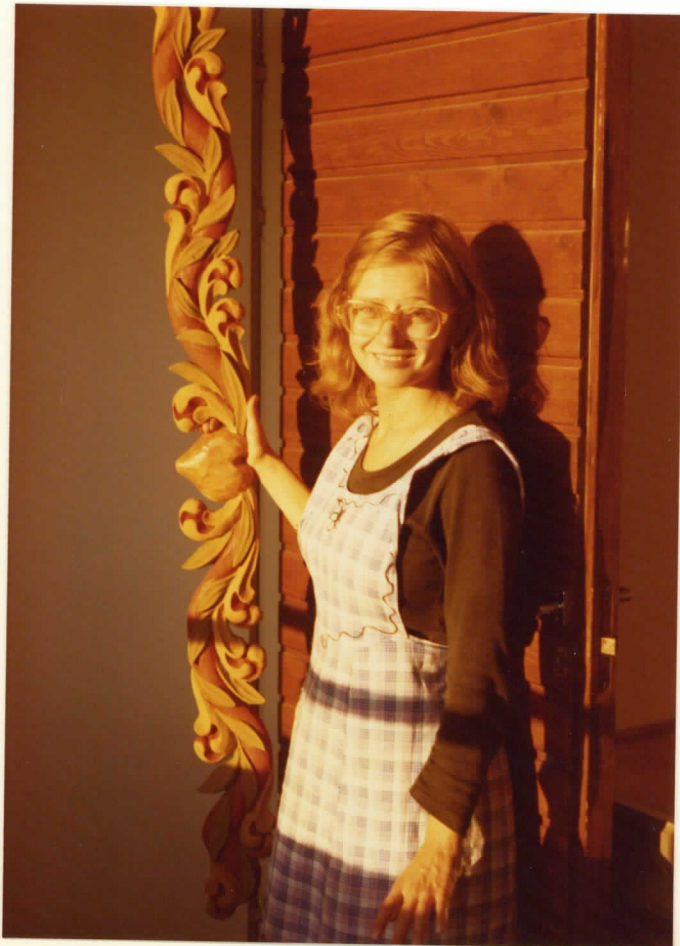
Tornion kirkon sakastin oven yläpuolelta oleva koristepaneli

puhdistuksen jälkeen, kun kullattava sydän on jo pohjustettu ja spriilakattu

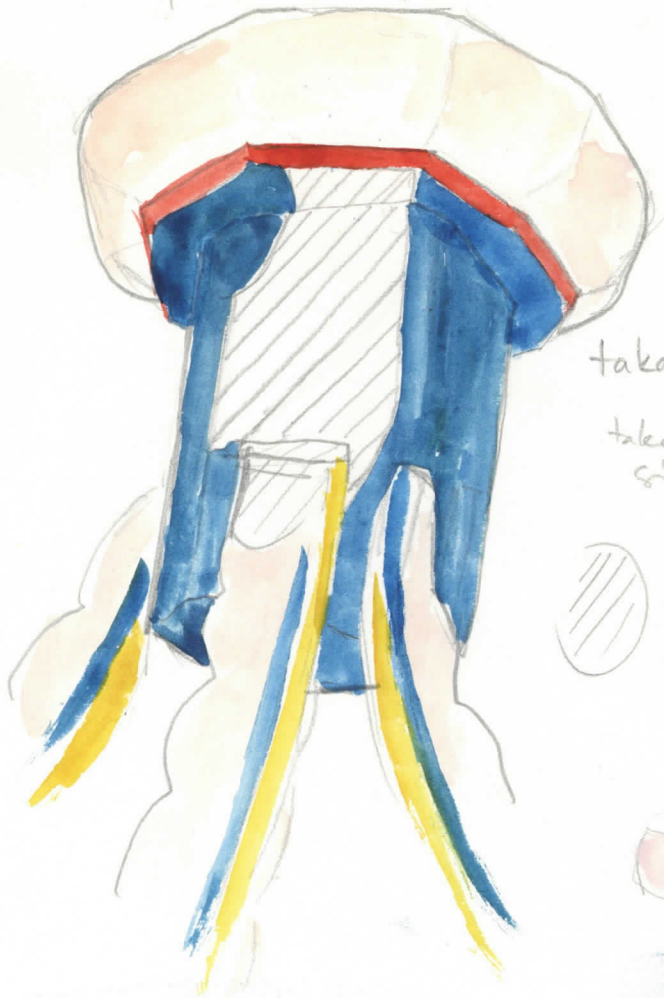
maalauksen jäl-  
keen kultaus-  
sen vielä  
puintuessa.

Saarnastuolin päällä olevan  
viisijalan huippu.

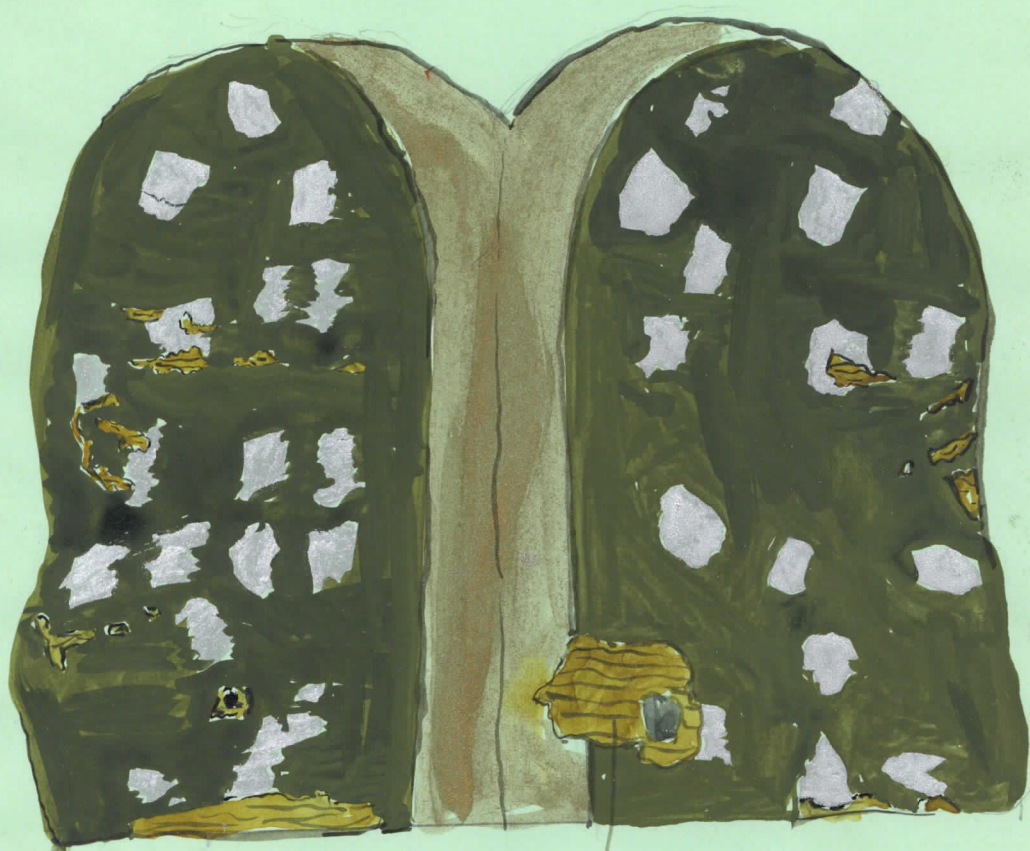
takana ei punaista  
takeosa kokonaan  
sininen

enkelin päi-  
den lehdalla  
pää näkyvä

Vasemman puolimmaisien (ikkunan  
puolimmaisien) saarnastuolin ka-  
toksen päällä (panelien kanssa  
vuorottelevien) <sup>olevan</sup> kengelin puku. (no 2).

[Huom. todellisuudessa vihreä väri  
haalistuneempi ja keltaisempi,  
huono sähkövalo väärästi.]

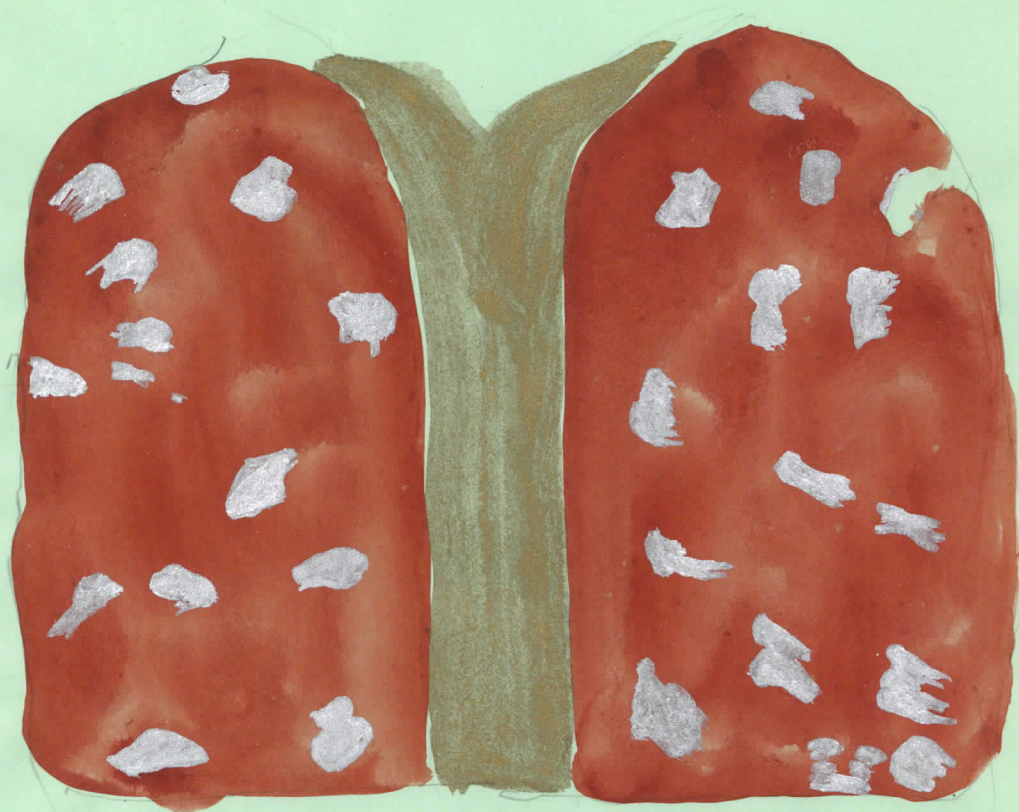
puu  
näkyvissä

Saarnastuolin katoksen päällä  
olevista enkeleistä toinen vasem-  
malta (eli 4. koriste ikkunaste-  
paneli, -enkeli, paneli, enkeli).

Enkelin punainen puku  
ennen restaurointia.

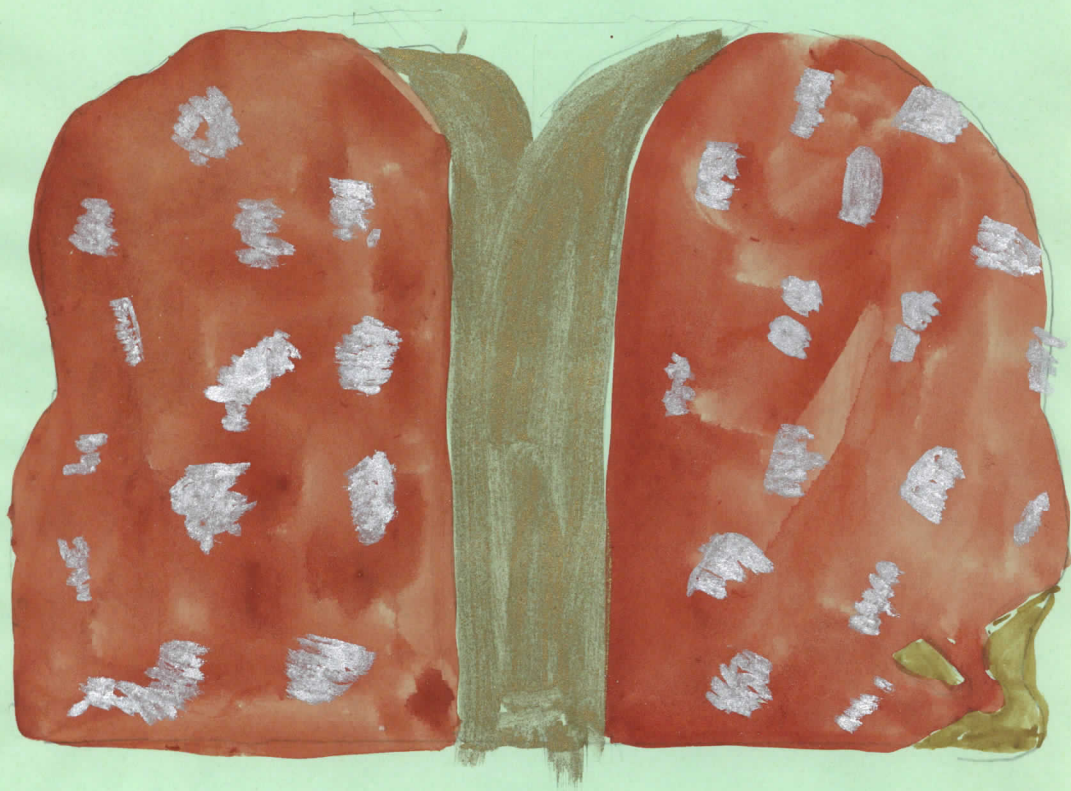
Saarnastuolin katoksen päällä  
olevista enkeleistä neljäs ik-  
kunasta päin lukien. Enkelin  
punainen puku ennen restau-  
rointia.

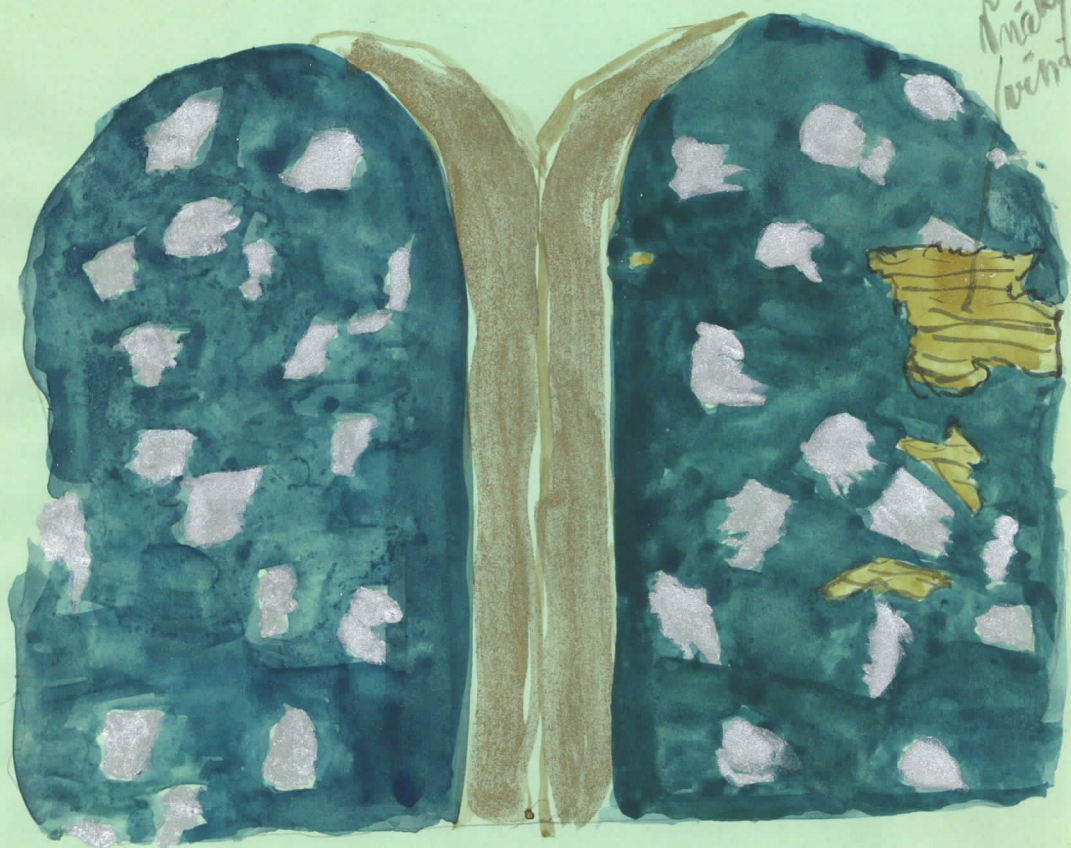
Saarnastuolin katoksen päällä  
koristepaneelien kanssa  
nuorottelevista enkeliistä  
kolmannen vasemmalle puolelle.

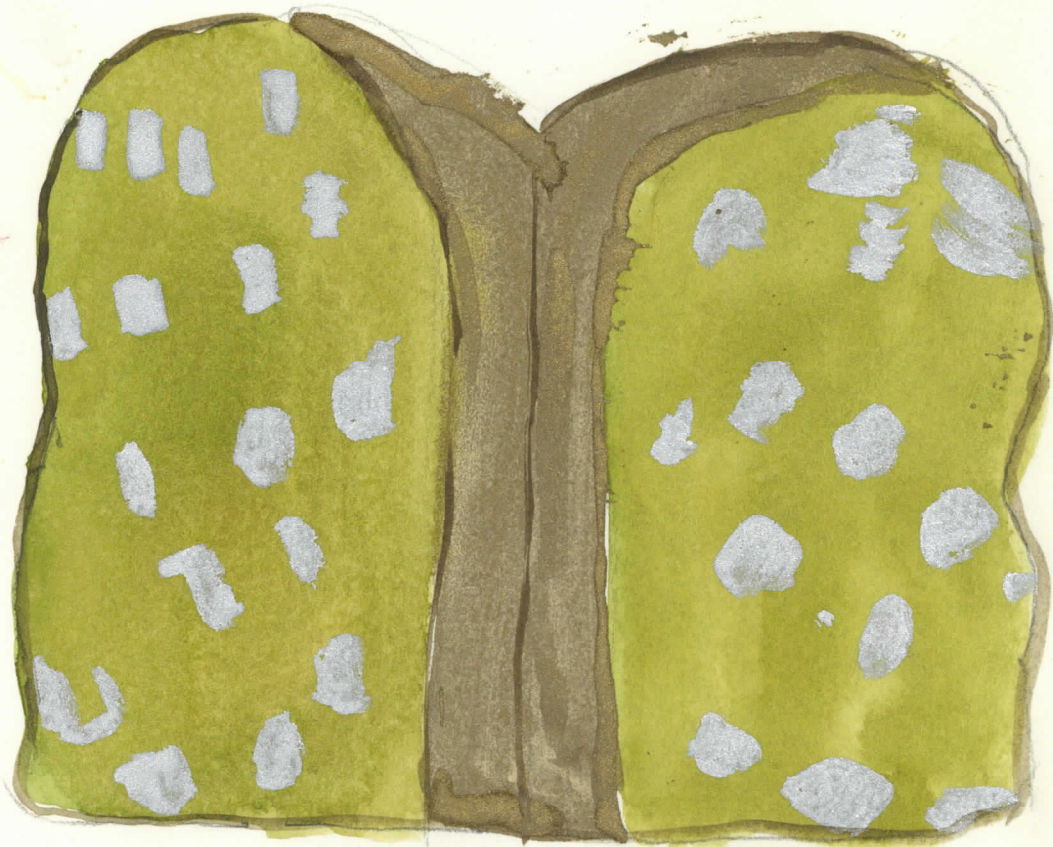
Saarnastuolin katoksen päällä olevista  
enkeleistä lähinnä sakastin ovia  
olevan enkelin puku lumen korjau-  
sta.
