**TURKU
BRINKHALLIN KARTANO**

**KAVALJEERISIIVEN VÄLISEINIEN
PURKUTÖIDEN DOKUMENTOINTIRAPORTTI**

8.-15.4.2005

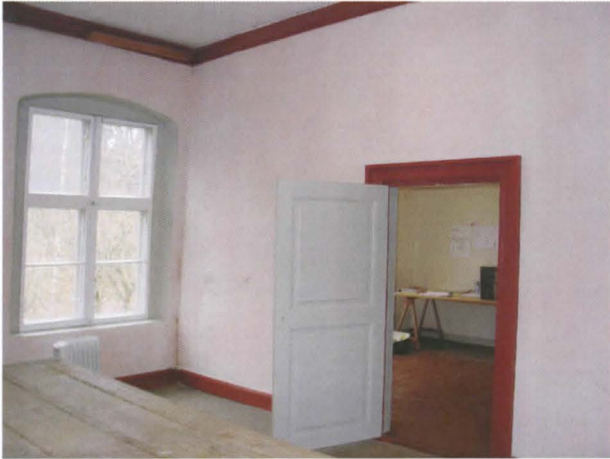
Kuva 1. Huoneen H103 pohjoisseinän länsipuoli ja oviaukko huoneeseen H104.

Huone H103 sijaitsi kavaljeerisiiven lounaisnurkassa. Huoneesta purettiin pohjoinen väliseinä (kuva 1-2). Seinän keskellä oli oviaukko huoneeseen H104. Oviaukon koko oli noin 200 x 70 cm. Oviaukon pielet ja kynnyks oli tehty puusta. Seinä oli kipsilevyä ja kaikki huoneen seinät oli pinnoitettu laastilla epätasaiseksi jäljitellen kiviseinää ja maalattu vaaleanpunaiseksi. Laastipinta poistettiin myös muista seinistä. Seinät on pinnoitettu luultavasti Hovimäen kuvausten aikana. Itä- ja eteläseinästä laastipinnan alta saatiin mahdollisesti esiin jälkiä alkuperäisestä tummanpunaisesta maalipinnasta.

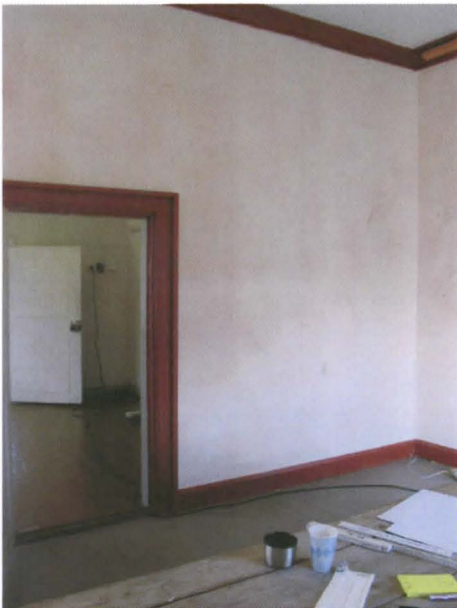
Kuva 2. Huoneen H103 pohjoisseinän itäpuoli ja oviaukko huoneeseen H104.

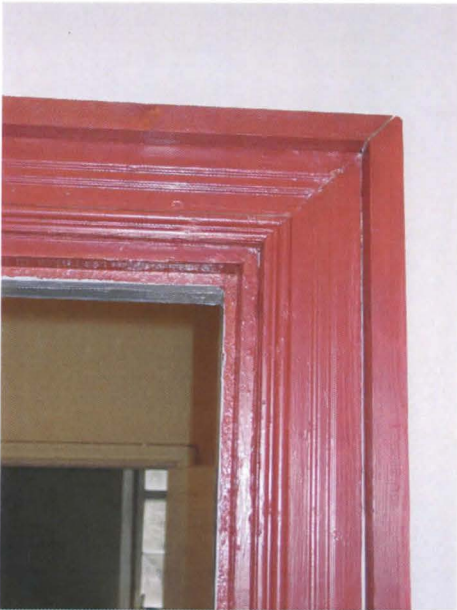
Kuva 3. Huoneen H103 pohjoisseinän oviaukon oikea pieli ja yläpieli.

Ovi 103_01 poistettiin. Ovilistat muodostuivat neljästä listasta (kuva 3, piirros 2-3). Oviaukon itälistat koostui 30 mm leveästä suorasta listasta 103_02, 100 mm leveästä profiloitusta listasta 103_03 ja kahdesta 15 mm leveästä suorasta listasta 103_04 ja 103_05.

Oven yläpieli koostui neljästä listasta: 30 mm levyisestä suorasta listasta 103_10, 85 mm levyisestä profiloitusta listasta 103_11 ja kahdesta suorasta 20 mm levyisestä 103_12 ja 10 mm levyisestä 103_13 listasta. (Kuvat 3 ja 4, piirros 3.)

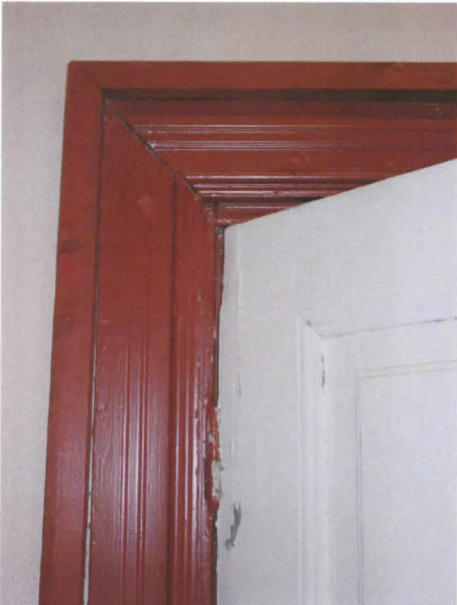
Kuva 4. Huoneen H103 pohjoisseinän oviaukon vasen pieli ja yläpieli.

Länsipuolen lista koostui 30 mm leveästä suorasta listasta 103_06, 100 mm leveästä profiloitusta listasta 103_07, 10 mm 103_08 ja 15 mm 103_09 leveistä suorista listoista (kuva 4, piirros 2).

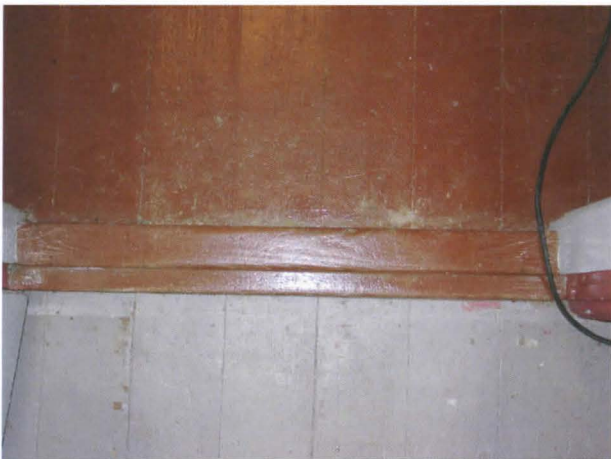
Kuva 5. Huoneen H103 ja H104 välisen oviaukon kynnys. Etualalla huone H103 ja takana huone H104.

Oviaukon kynnyks 103_14 oli puinen ja profiloitu (kuva 5, piirros 4). Kynnyksen leveys oli 128 mm. Pohjoisseinän jalkalistat 103_15 (oviaukon itäpuoli) ja 103_16 (oviaukon länsipuoli) oli tehty 150 mm levyisestä laudasta, jonka yläreuna oli viistetty. Jalkalistan paksuus oli 40 mm. (Kuva 6, piirros 4).

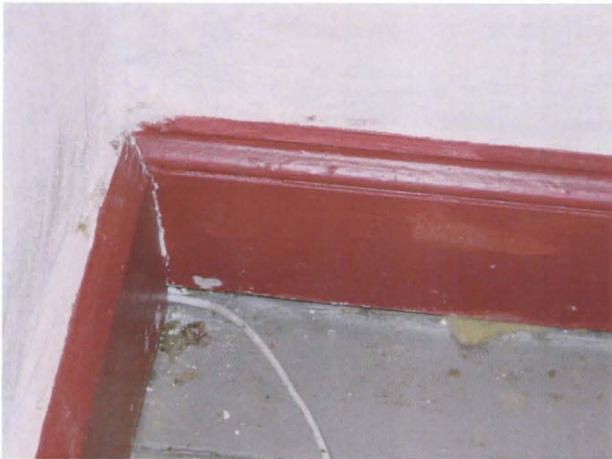
Kuva 6. Huoneen H103 koillisnurkan lattialistat.

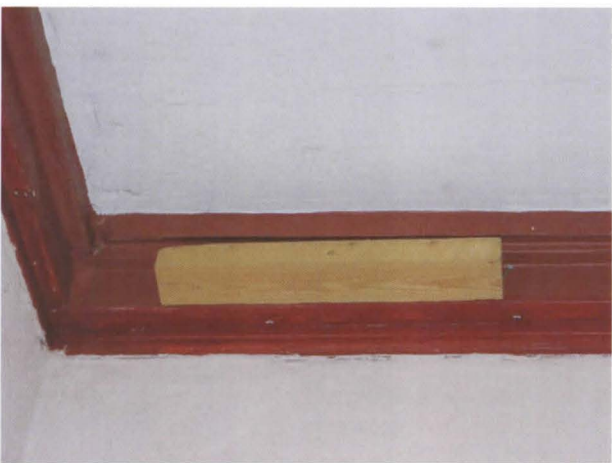
Kuva 7. Huoneen H103 kattolista.

Pohjoisseinän kattolista oli tehty kolmesta rimasta, jotka oli päällystetty pahvilla ja maalattu. (Kuva 7, piirros 3.)

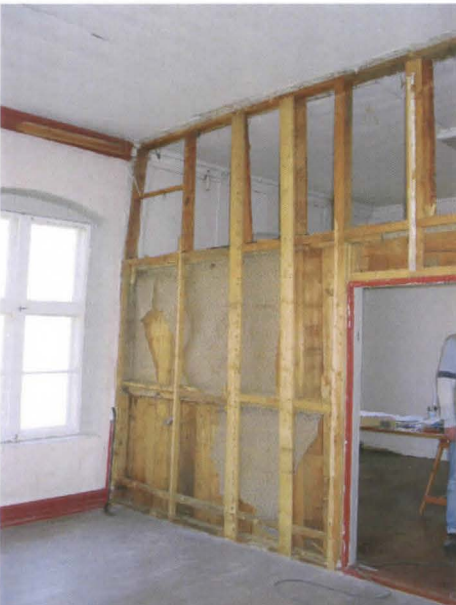
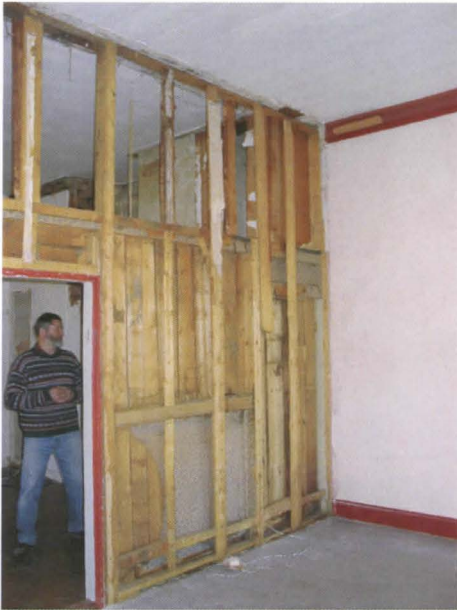
Kuva 8. H103 pohjoisseinä kipsilevyjen poiston jälkeen.

Kuva 9. H103 pohjoisseinä kipsilevyjen poiston jälkeen.

Kipsilevyjen alla oli niiden koolaus ja kevyt lautaseinä (kuvat 8 ja 9), jossa oli jäännöksiä kahdesta eri tapetista. Tapettinäyte 1 oli pohjoisseinän oviaukon länsipuolelta (kuva 10) ja näyte 2 oviaukon itäpuolelta väliseinän sisältä (kuva 11).

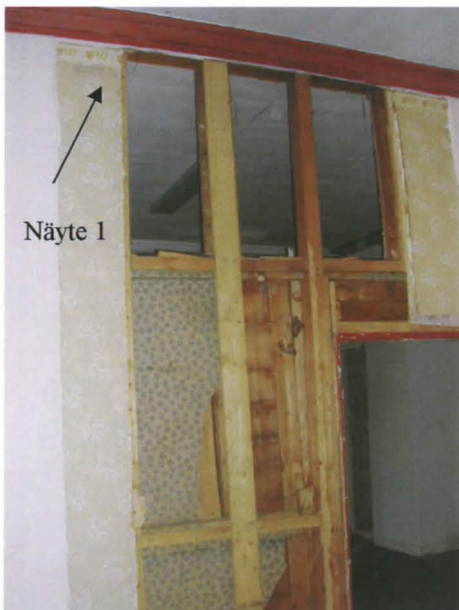
Kuva 10. Tapettinäytteen 1 sijainti.

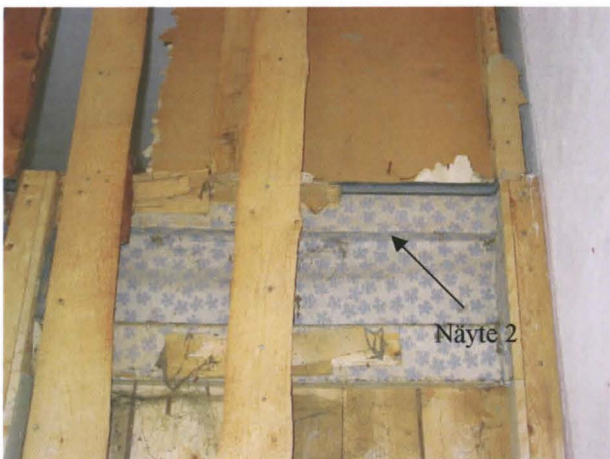
Kuva 11. Tapettinäyte 2 väliseinän sisältä.

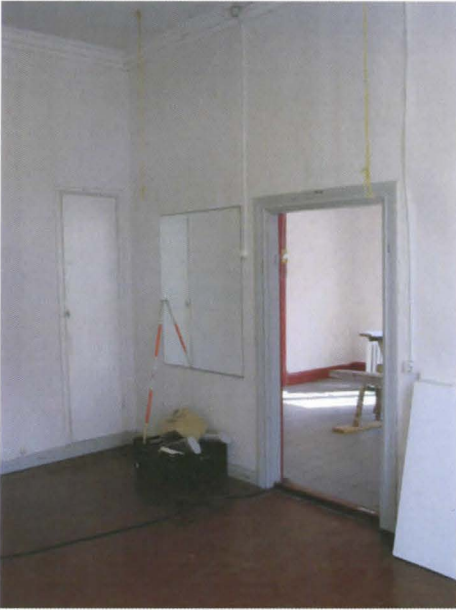
Kuva 12. Huoneen H104 eteläseinän itäpuoli ja oviaukko huoneeseen H103. Itäseinällä komero 104_a.

Huone H104 sijaitsi kavaljeerisiiven länsipuolen keskellä. Huoneen eteläpuolella on huone H103, pohjoispuolella H105 ja itäpuolella H101. Itäseinustalla on pariovi huoneeseen H101, joka on laitettu umpeen huoneen H101 vessojen rakentamisen yhteydessä. Molemmiin puolin pariovia huoneen nurkissa oli komerot; kaakkoisnurkassa komero 104_a ja koillisnurkassa 104_b. Itäseinältä komerot purettiin, mutta ovi jätettiin paikoilleen. Huoneesta purettiin sekä pohjois- että eteläseinä. (Kuvat 12-16)

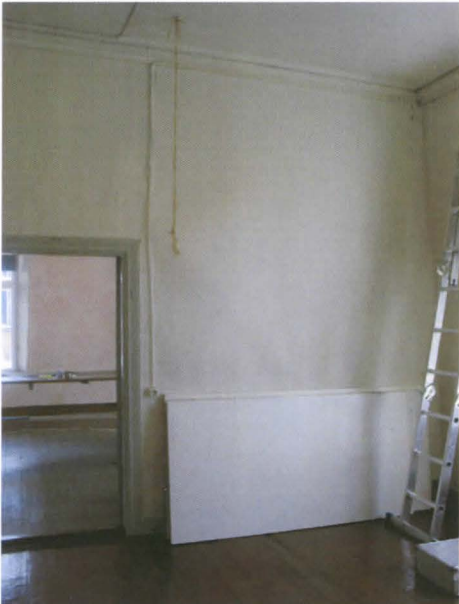
Kuva 13. Huoneen H104 eteläseinän länsipuoli ja oviaukko huoneeseen H103.

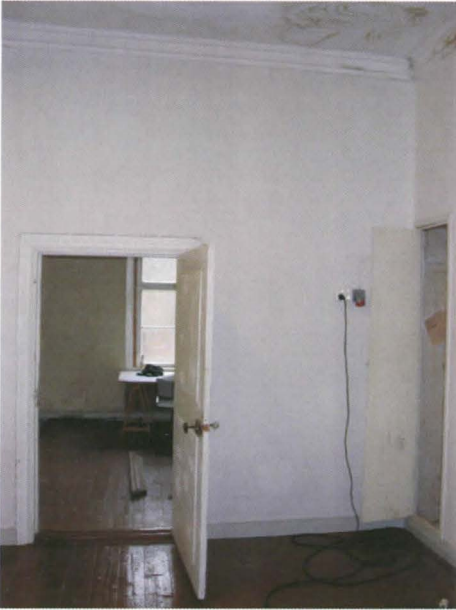
Kuva 14. Huoneen H104 pohjoisseinän itäpuoli ja oviaukko huoneeseen H105. Itäseinällä komero 104_b.

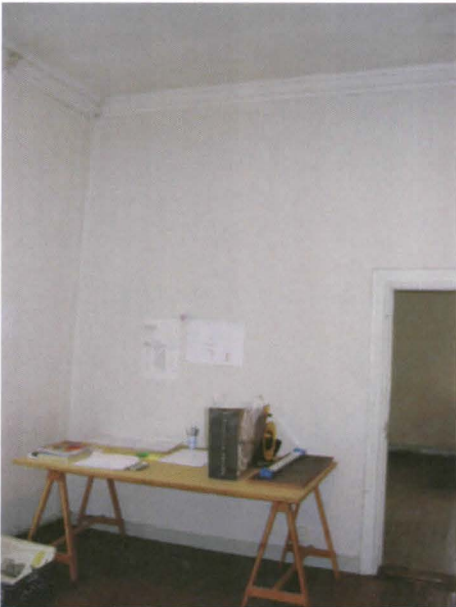
Kuva 15. Huoneen H104 pohjoisseinän länsipuoli ja oviaukko huoneeseen H105.

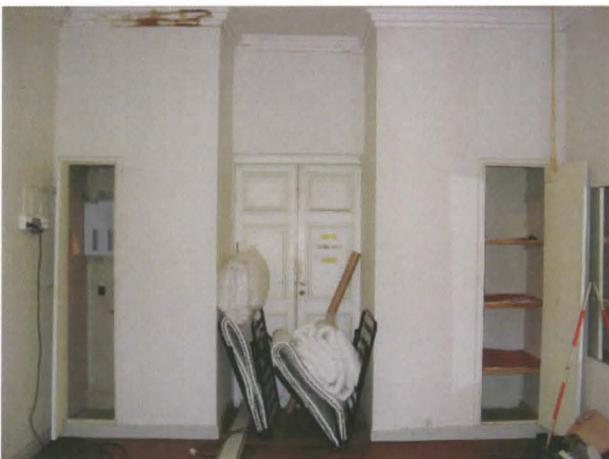
Kuva 16. Huoneen H104 itäseinä ja komerot 104_a ja 104_b.

Itäseinän komerot purettiin. Komero 104_a sijaitsi huoneen kaakkoisnurkassa, jossa oli myös hormi. Komeron oven (104_16) pielet oli tehty 45 mm leveästä suorasta listasta (eteläinen pieli: 104_17, pohjoinen pieli: 104_18 ja yläpieli: 104_19), Komeron jalkalistat (länsiseinä: 104_07, pohjoisseinä: 104_08) olivat samanlaiset kuin huoneen eteläseinän jalkalista 104_04 ja kattolistat komerossa ja hormissa (länsiseinä: 104_09, pohjoisseinä: 104_10) sekä

Komero 104_b ja toinen hormi sijaitsi huoneen koillisnurkassa. Komeron oven (104_20) pielet (eteläinen pieli: 104_21, pohjoinen pieli: 104_22, yläpieli:104:21) olivat samanlaiset kuin komeron 104_a:n ovenpielet. Jalkalistat (länsiseinä: 104_12, eteläseinä: 104_13) olivat samanlaiset kuin eteläseinän jalkalista 104_04 ja kattolistat (länsiseinä: 104_12, eteläseinä: 104_13) olivat samanlaiset kuin eteläseinässä.

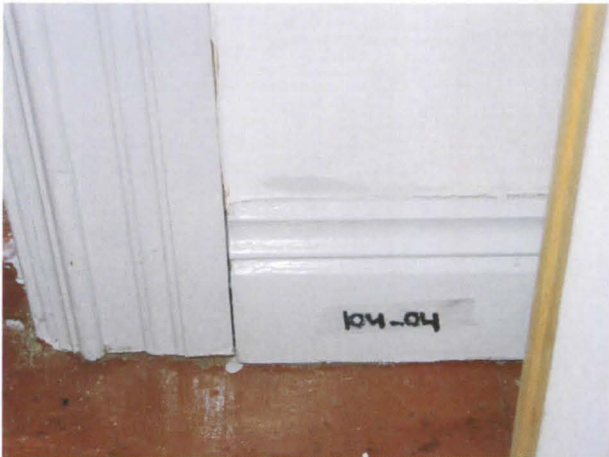
Kuva 17. Huoneen H104 eteläseinän oviaukon länsipuolen ovilista ja jalkalista.

Eteläisen seinän ovenpielet oli tehty yhdestä profiloidusta listasta, jonka leveys oli 110 mm (länsipieli: 104_01, itäpieli: 104_02, yläpieli: 104_03). (Kuvat 17-18, piirros 5.)

Eteläseinän jalkalistat oli tehty profiloituista listoista, jotka olivat oven molemmilla puolilla hieman erilaiset. Oven länsipuolen listan 104_04 leveys oli 95 mm ja paksuus alaosasta 20 mm ja yläosasta 5 mm. Oven itäpuolen listan 104_05 leveys oli 105 mm ja paksuus alaosasta 15 mm ja yläosasta 3 mm. (Kuvat 17-18, piirros 6.)

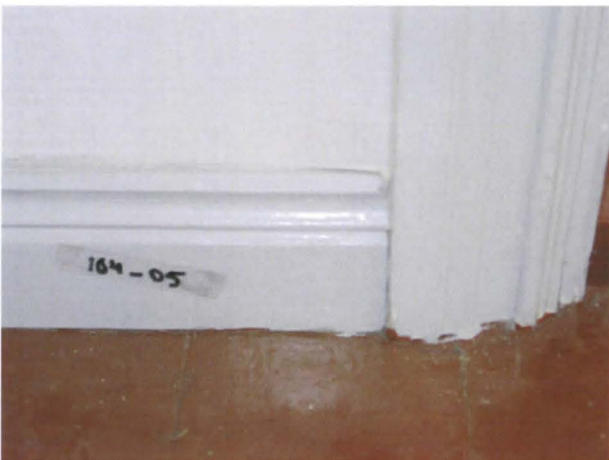
Kuva 18. Huoneen H104 eteläseinän oviaukon itäpuolen ovilista ja jalkalista.

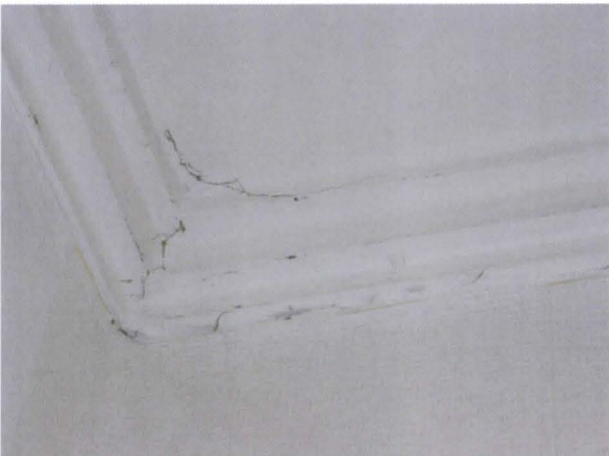
Kuva 19. Huoneen H104 lounaisnurkan kattolistat.

Eteläseinän kattolista oli tehty samoin kuin huoneen H103 kattolista eli kolmesta erilevyisestä laudasta, jonka päälle oli laitettu pahvi ja maalattu valkoiseksi. Koko listan leveys oli 135 mm (kuva 19, piirros 6).

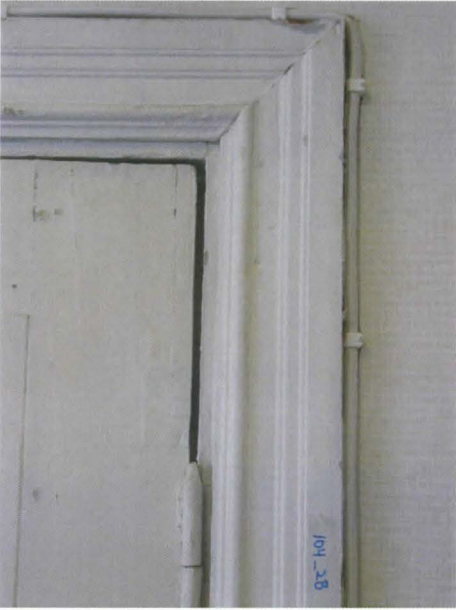
Kuva 20. Huoneen H104 pohjoisseinän oviaukon itäpuoleinen ovilista ja ylälista.

Huoneen H104 pohjoisseinän oviaukko sijaitsi keskellä seinää ja oli kooltaan noin 200 cm x 70 cm. Ovi 104_27 poistettiin. Oven listat oli tehty kolmesta listasta; kahdesta suorasta listasta ja yhdestä profiloidusta. Itäpuolen profiloidun listan 104_28 leveys oli 95 mm. Suoran listan 104_29 leveys oli 10 mm ja toisen suoran listan 104_30 leveys oli 14 mm (kuva 20, piirros 7). Länsipuolen profiloidun listan 104_31 leveys oli 95 mm ja suorien listojen leveydet olivat 104_32 15 mm ja 104_33 8 mm (kuva 21, piirros 7). Yläpielen profiloidun listan 104_34 leveys oli 93 mm ja suorien listojen 104_35 oli 13 mm ja 104_36 8 mm (kuvat 20-21, piirros 8). Pohjoisseinän oven kynnys 104_37 oli puuta ja profiloitu (kuva 22, piirros 8).

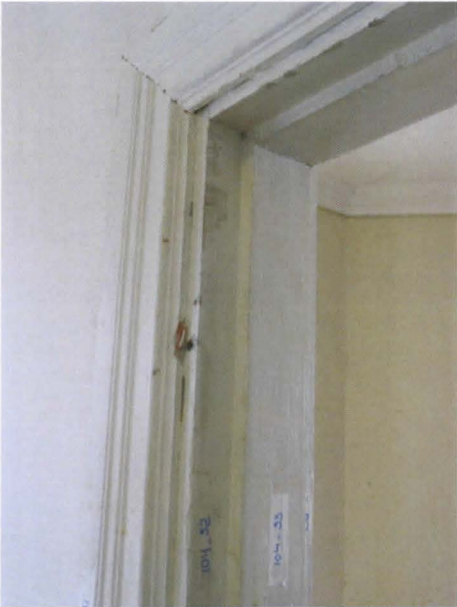
Kuva 21. Huoneen H104 pohjoisseinän oviaukon länsipuoleinen ovilista ja ylälista.

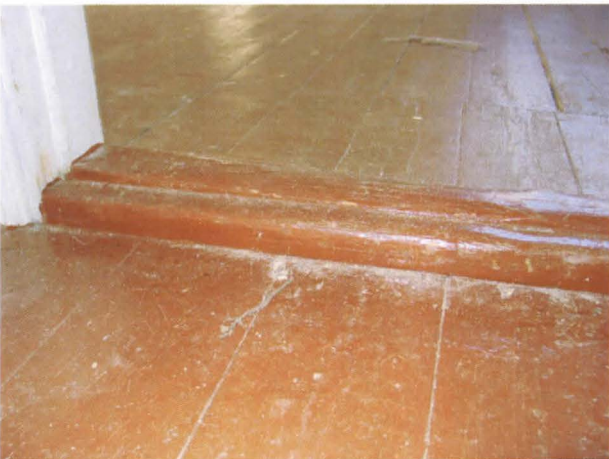
Kuva 22. Huoneen H104 ja H105 välisen oviaukon kynnyks. Etualalla huone H104 ja takana huone H105.

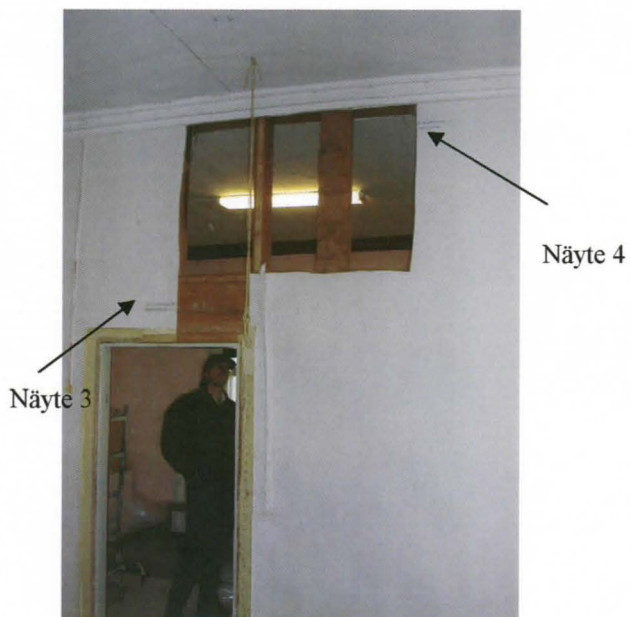
Kuva 23. Huoneen H104 eteläseinän tapettinäytteet: 3 ja 4.

Huoneen H104 eteläseinästä otettiin kaksi tapettinäytettä (näytteet 3 ja 4). (Kuva 23.) Näyte 3 otettiin eteläisen oviaukon yläpuolelta ja näyte 4 noin 150 cm länsiseinästä katonrajasta. Näytteissä on useampia tapettikerroksia. Alimmaisena oli ohut 5 mm paksu kuitulevy ja väliseinä oli tehty raakalaudoista, joka oli yläosastaan jätetty auki (kuva 24).

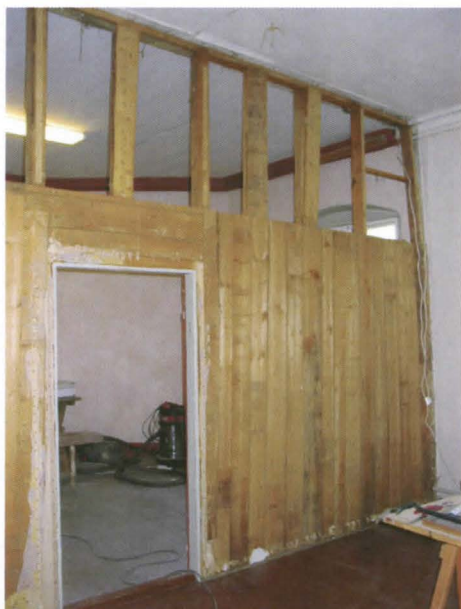
Kuva 24. Huoneen H104 eteläseinän raakalaudat.

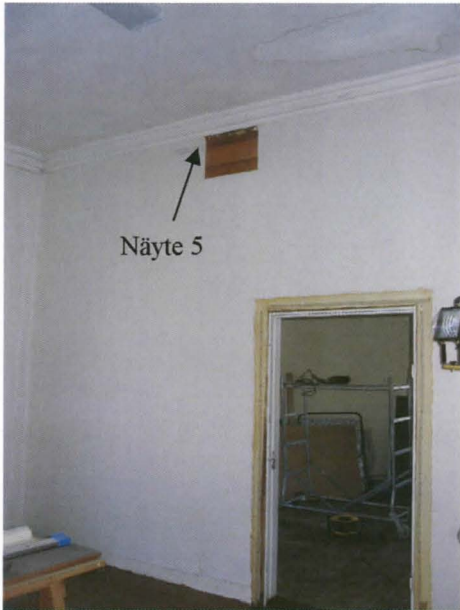
Kuva 25. Huoneen H104 pohjoisseinän tapettinäyte 5.

Pohjoisseinästä otettiin tapettinäyte (näyte 5) noin 174 cm länsiseinästä katonrajasta (kuva 25). Näytteessä on ainakin viisi-kuusi tapettikertaa. Seinä oli tehty raakalaudoista (kuva 26).

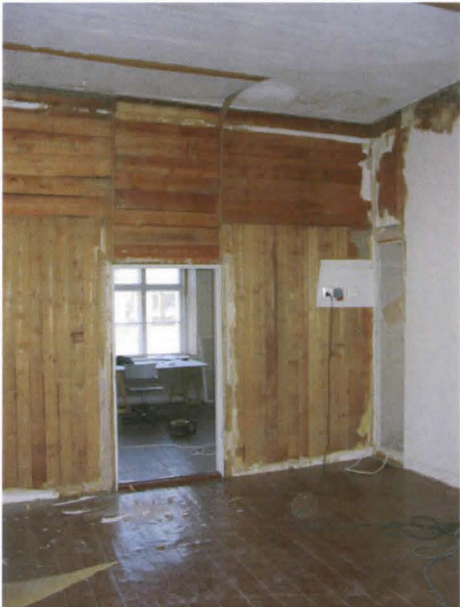
Kuva 26. Huoneen H104 pohjoisseinän raakalaudat.

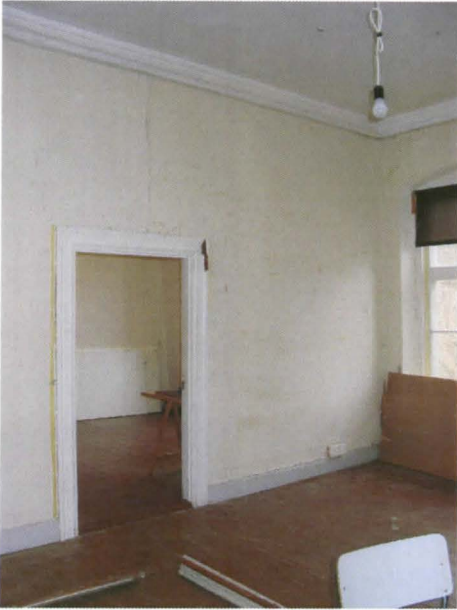
Kuva 27. Huoneen 105 eteläseinä.

Huone H105 sijaitsi kavaljeerisiiven luoteiskulmassa. Huoneen eteläpuolella oli huone H104 ja itäpuolella huone H106. Huoneesta purettiin eteläseinä eli huoneen H105 ja H104 välinen seinä (kuva 27). Keskellä seinää oli oviaukko ja ovi 104_27. Oven länsi- ja itäpielet ja yläpieli muodostuivat yhdestä suorasta listasta ja yhdestä profiloitusta listasta. Länsipieli muodostui 122 mm levyisestä profiloitusta listasta 105_1 ja 12 mm leveästä suorasta listasta 105_2. Itäpielessä oli samoin 122 mm levyinen profiloitu lista 105_03 ja 12 mm levyinen suora lista 105_04. Yläpielessä oli 120 mm levyinen profiloitu lista 105_05 ja 22 mm levyinen suora lista 105_06 (kuva 28, piirros 9).

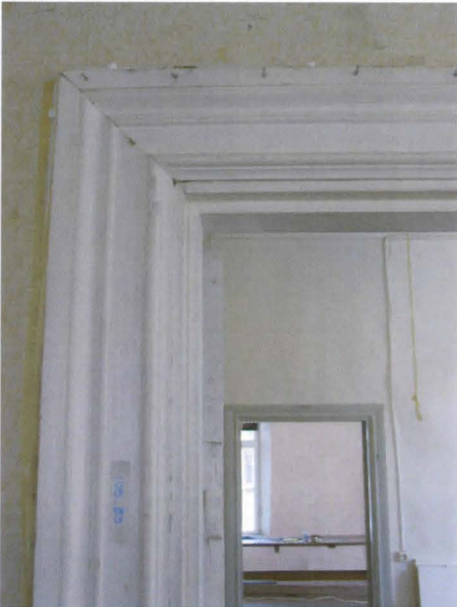
Kuva 28. Huoneen H105 eteläisen oviaukon itä- ja yläpieli.

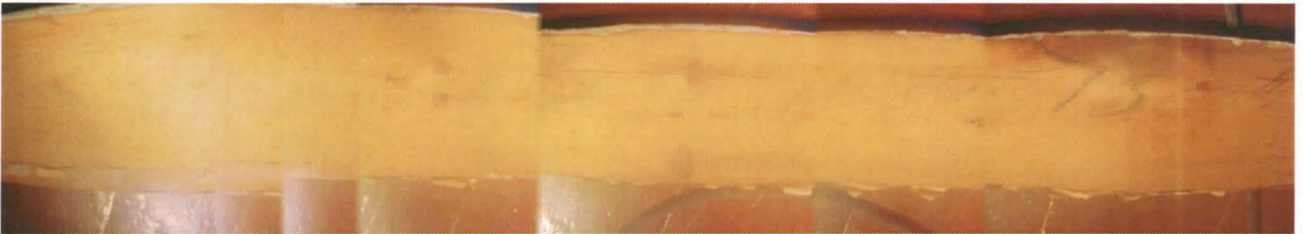
Kuva 29. Huoneen 105 eteläisen ovilistan 105_01 toiselta puolelta löytynyt teksti: "Herr Spoof Kakskertta 13 sty".

Oviliistasta 105_01 takaa löytyi teksti ”Herr Spoof Kakskertta 13 sty”. Teksti viittaa Brinkhallin omistajaan senaattori Waldemar Spoofiin, joka omisti kartanon vuosina 1883-1902. Joko tänä aikana väliseinät rakennettiin kavaljeerisiipeen tai sitten kyse on listojen uusiokäytöstä (kuva 29).

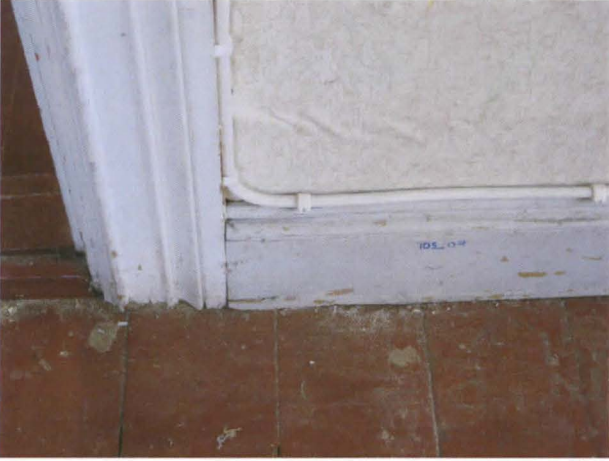
Kuva 30. Huoneen 105 eteläseinän oviaukon länsipuolen jalkalista.

Oven länsipuoleiset lattialistat olivat profiloituneet (105_07), kun taas itäpuolen lattialistat oli tehty lankusta, jonka toinen reuna oli viistottu 105_08 (kuvat 30 ja 31, piirros 10).

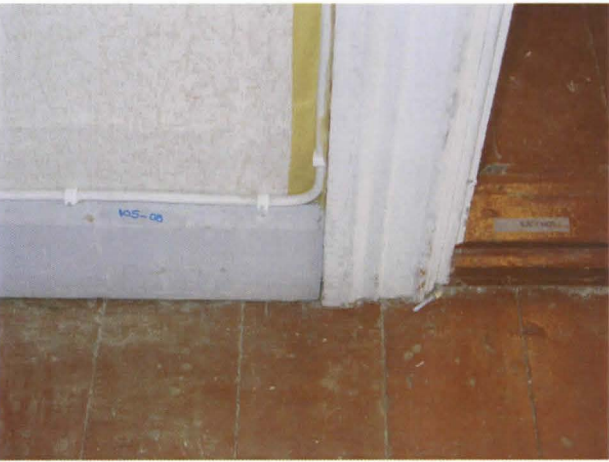
Kuva 31. Huoneen 105 eteläseinän oviaukon itäpuolen jalkalista.

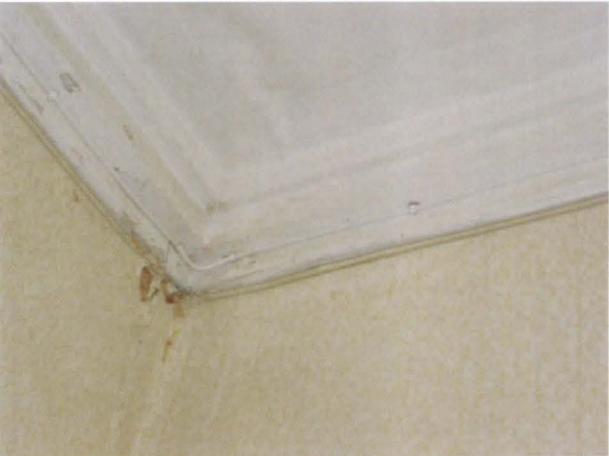
Kuva 32. Huoneen 105 eteläseinän kattolista.

Eteläseinän kattolista 105_09 oli tehty kuten muissakin huoneissa kolmesta erilevyisestä lankusta,

jonka päällä oli pahvi ja se oli maalattu valkoiseksi (kuva 32, piirros 10). Kaiken kaikkiaan kattolistan leveys oli 152 mm.

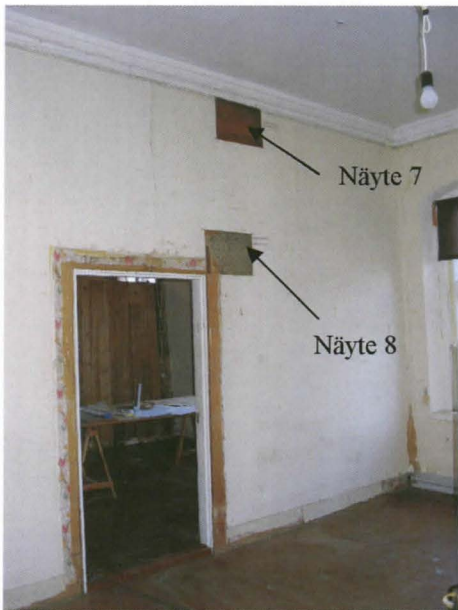
Kuva 33. Huoneen H105 eteläseinän tapettinäytteet 7 ja 8.

Huoneen H105 eteläseinästä otettiin kaksi tapettinäytettä. Näyte 7 on noin 170 cm länsiseinästä katonrajassa ja näyte 8 on noin 190 cm länsiseinästä oven länsiyläkulmassa (kuva 33). Näytteessä 8 on ainakin neljä eri tapettikertaa. Myös länsiseinästä otettiin tapettinäyte (näyte 9). Kuten huoneessa H104 myös täällä kiviseinään oltiin laitettu alle sanomalehteä ja päälle tapetti.

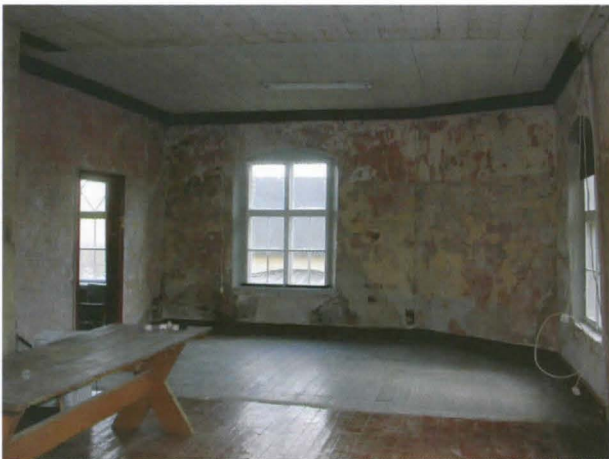
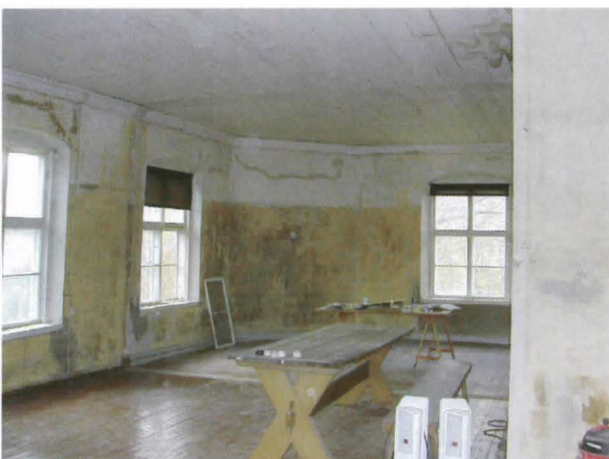
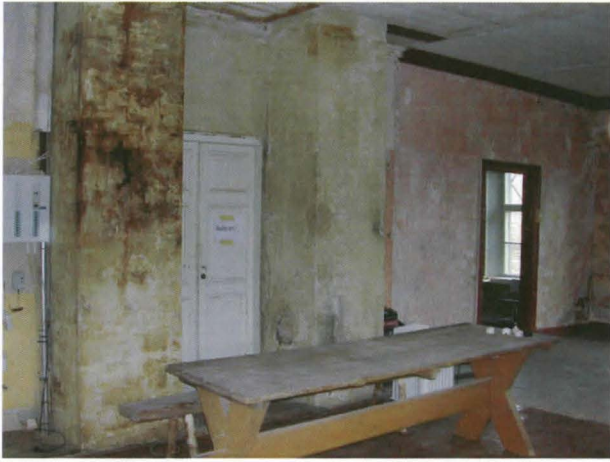
Kuva 34. Kavaljeerisiiven länsiosa. Näkymä etelään.

Kuva 35. Kavaljeerisiiven länsiosa. Näkymä pohjoiseen.

Kuva 36. Kavaljeerisiiven länsiosa. Näkymä koilliseen.

Kavaljeerisiiven länsipuolen (huoneiden H103 ja H104 sekä H104 ja H105) väliseinien purkamisen jälkeen tila palautui alkuperäiseen muotoonsa (kuvat 34-36).

Seinien purkamisen yhteydessä todettiin, että väliseinät oli tehty 1920-luvun korjaustöiden yhteydessä tai myöhemmin. Väliseinät olivat kevytrakenteisia raakalaudoista tehtyjä ja ne oli pinnoitettu pinkopahvilla sekä osittain myös kuitulevyllä. Tapettikertoja oli seinissä useampia. Jokaisesta puretusta seinästä ja myös huoneen H104 länsiseinästä otettiin tapettinäytteet (ks liite 3). Mahdollisesti alkuperäistä maalipintaa saatiin esille vain huoneen H103 itä- ja eteläseinän laastipinnan poiston alta (ks. kuva 34).

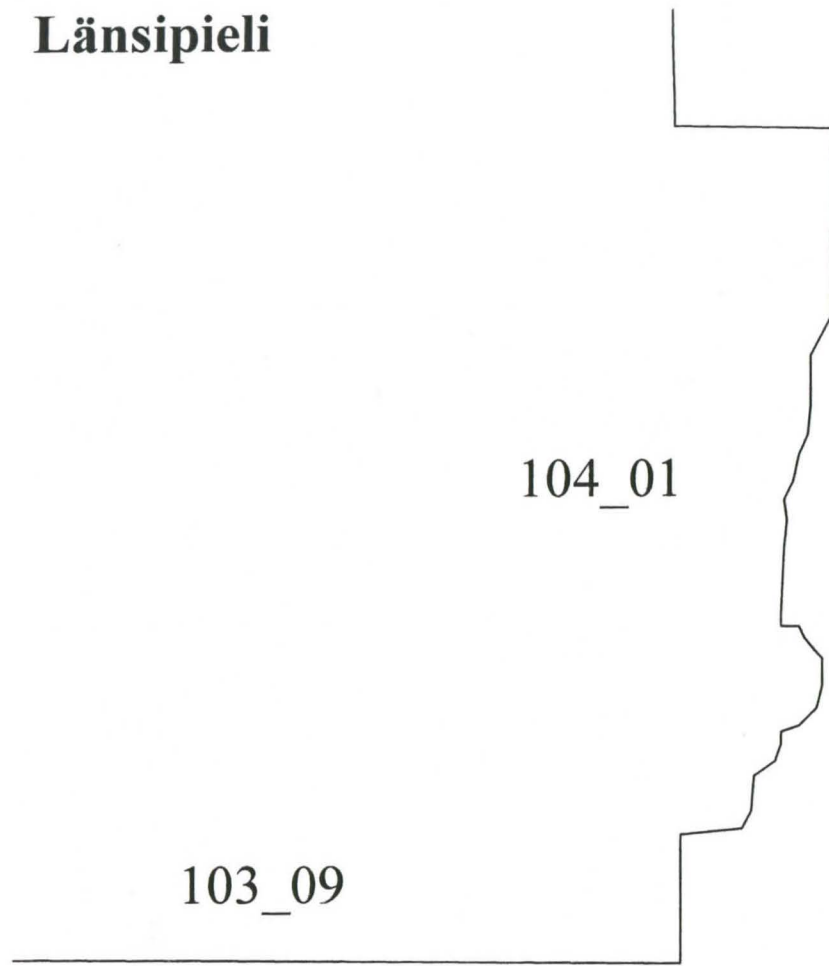
TURKU Brinkhallin kartano Kavaljeerisiipi	Huone H104 Eteläseinän oviaukon länsi- ja itäpielet ja yläpieli. Profiilipiirros.
Uotila, Lehtonen 2005	Mk 1:1
DOKUMENTOINTI	MUSEOVIRASTO, RAKENNUSHISTORIAN OSASTON ARKISTO, HELSINKI
Piirros: Lehtonen Puhtaaksi piirtäminen: Lehtonen	Piirros 5

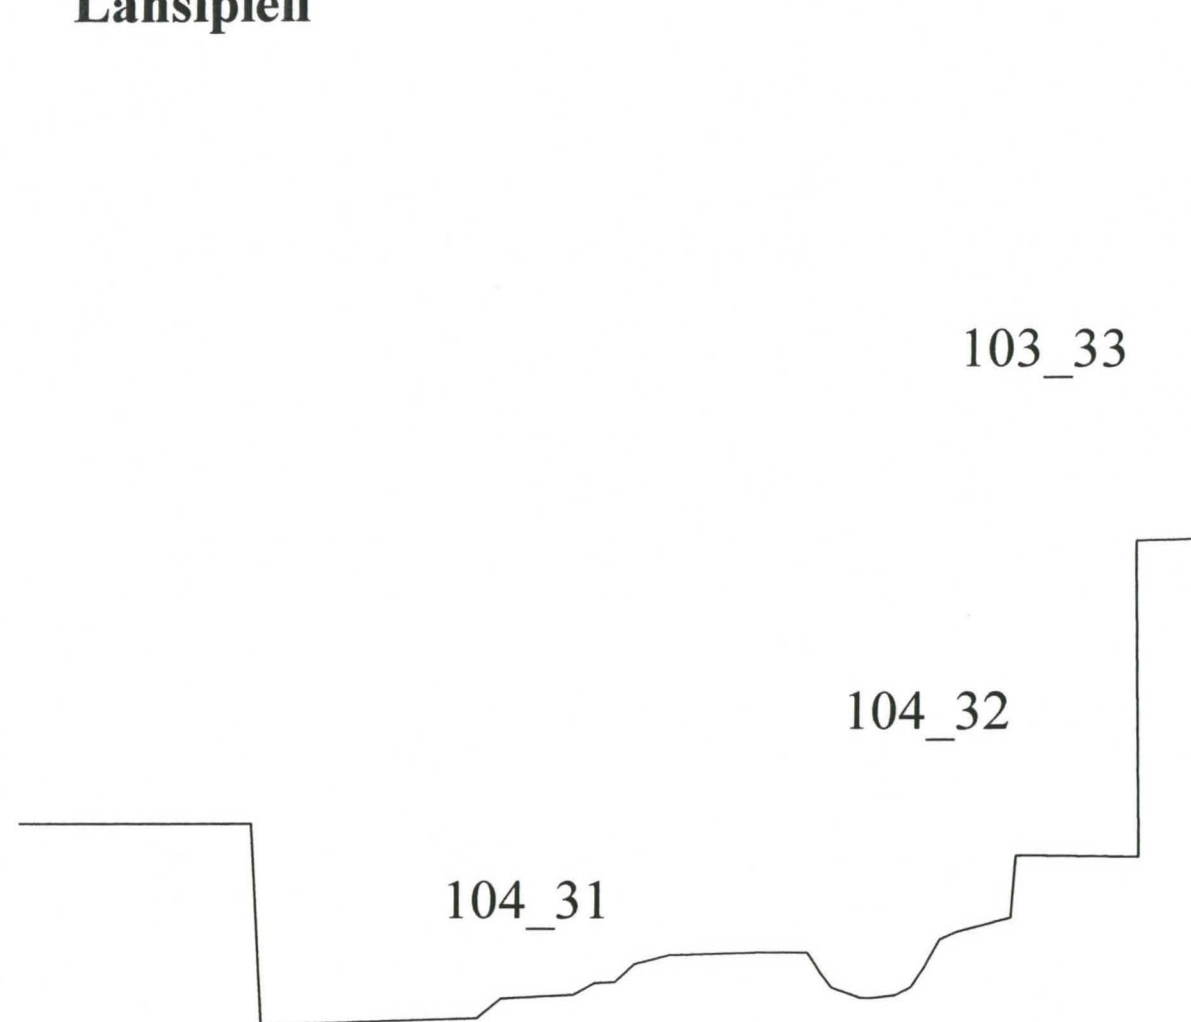
TURKU Brinkhallin kartano Kavaljeerisiipi	Huone H104 Pohjoisseinän oviaukon itä- ja länsipielet. Profilipiirros.
Uotila, Lehtonen 2005	Mk 1:1
DOKUMENTOINTI	MUSEOVIRASTO, RAKENNUSHISTORIAN OSASTON ARKISTO, HELSINKI
Piirros: Lehtonen Puhtaaksi piirtäminen: Lehtonen	Piirros 7
