Turku, Aboa Vetus -museo v. 2005 arkeologiset tutkimukset Karttaluettelo:

TURKU, ABOA VETUS- MUSEO 2005

Turku, Aboa Vetus 2005

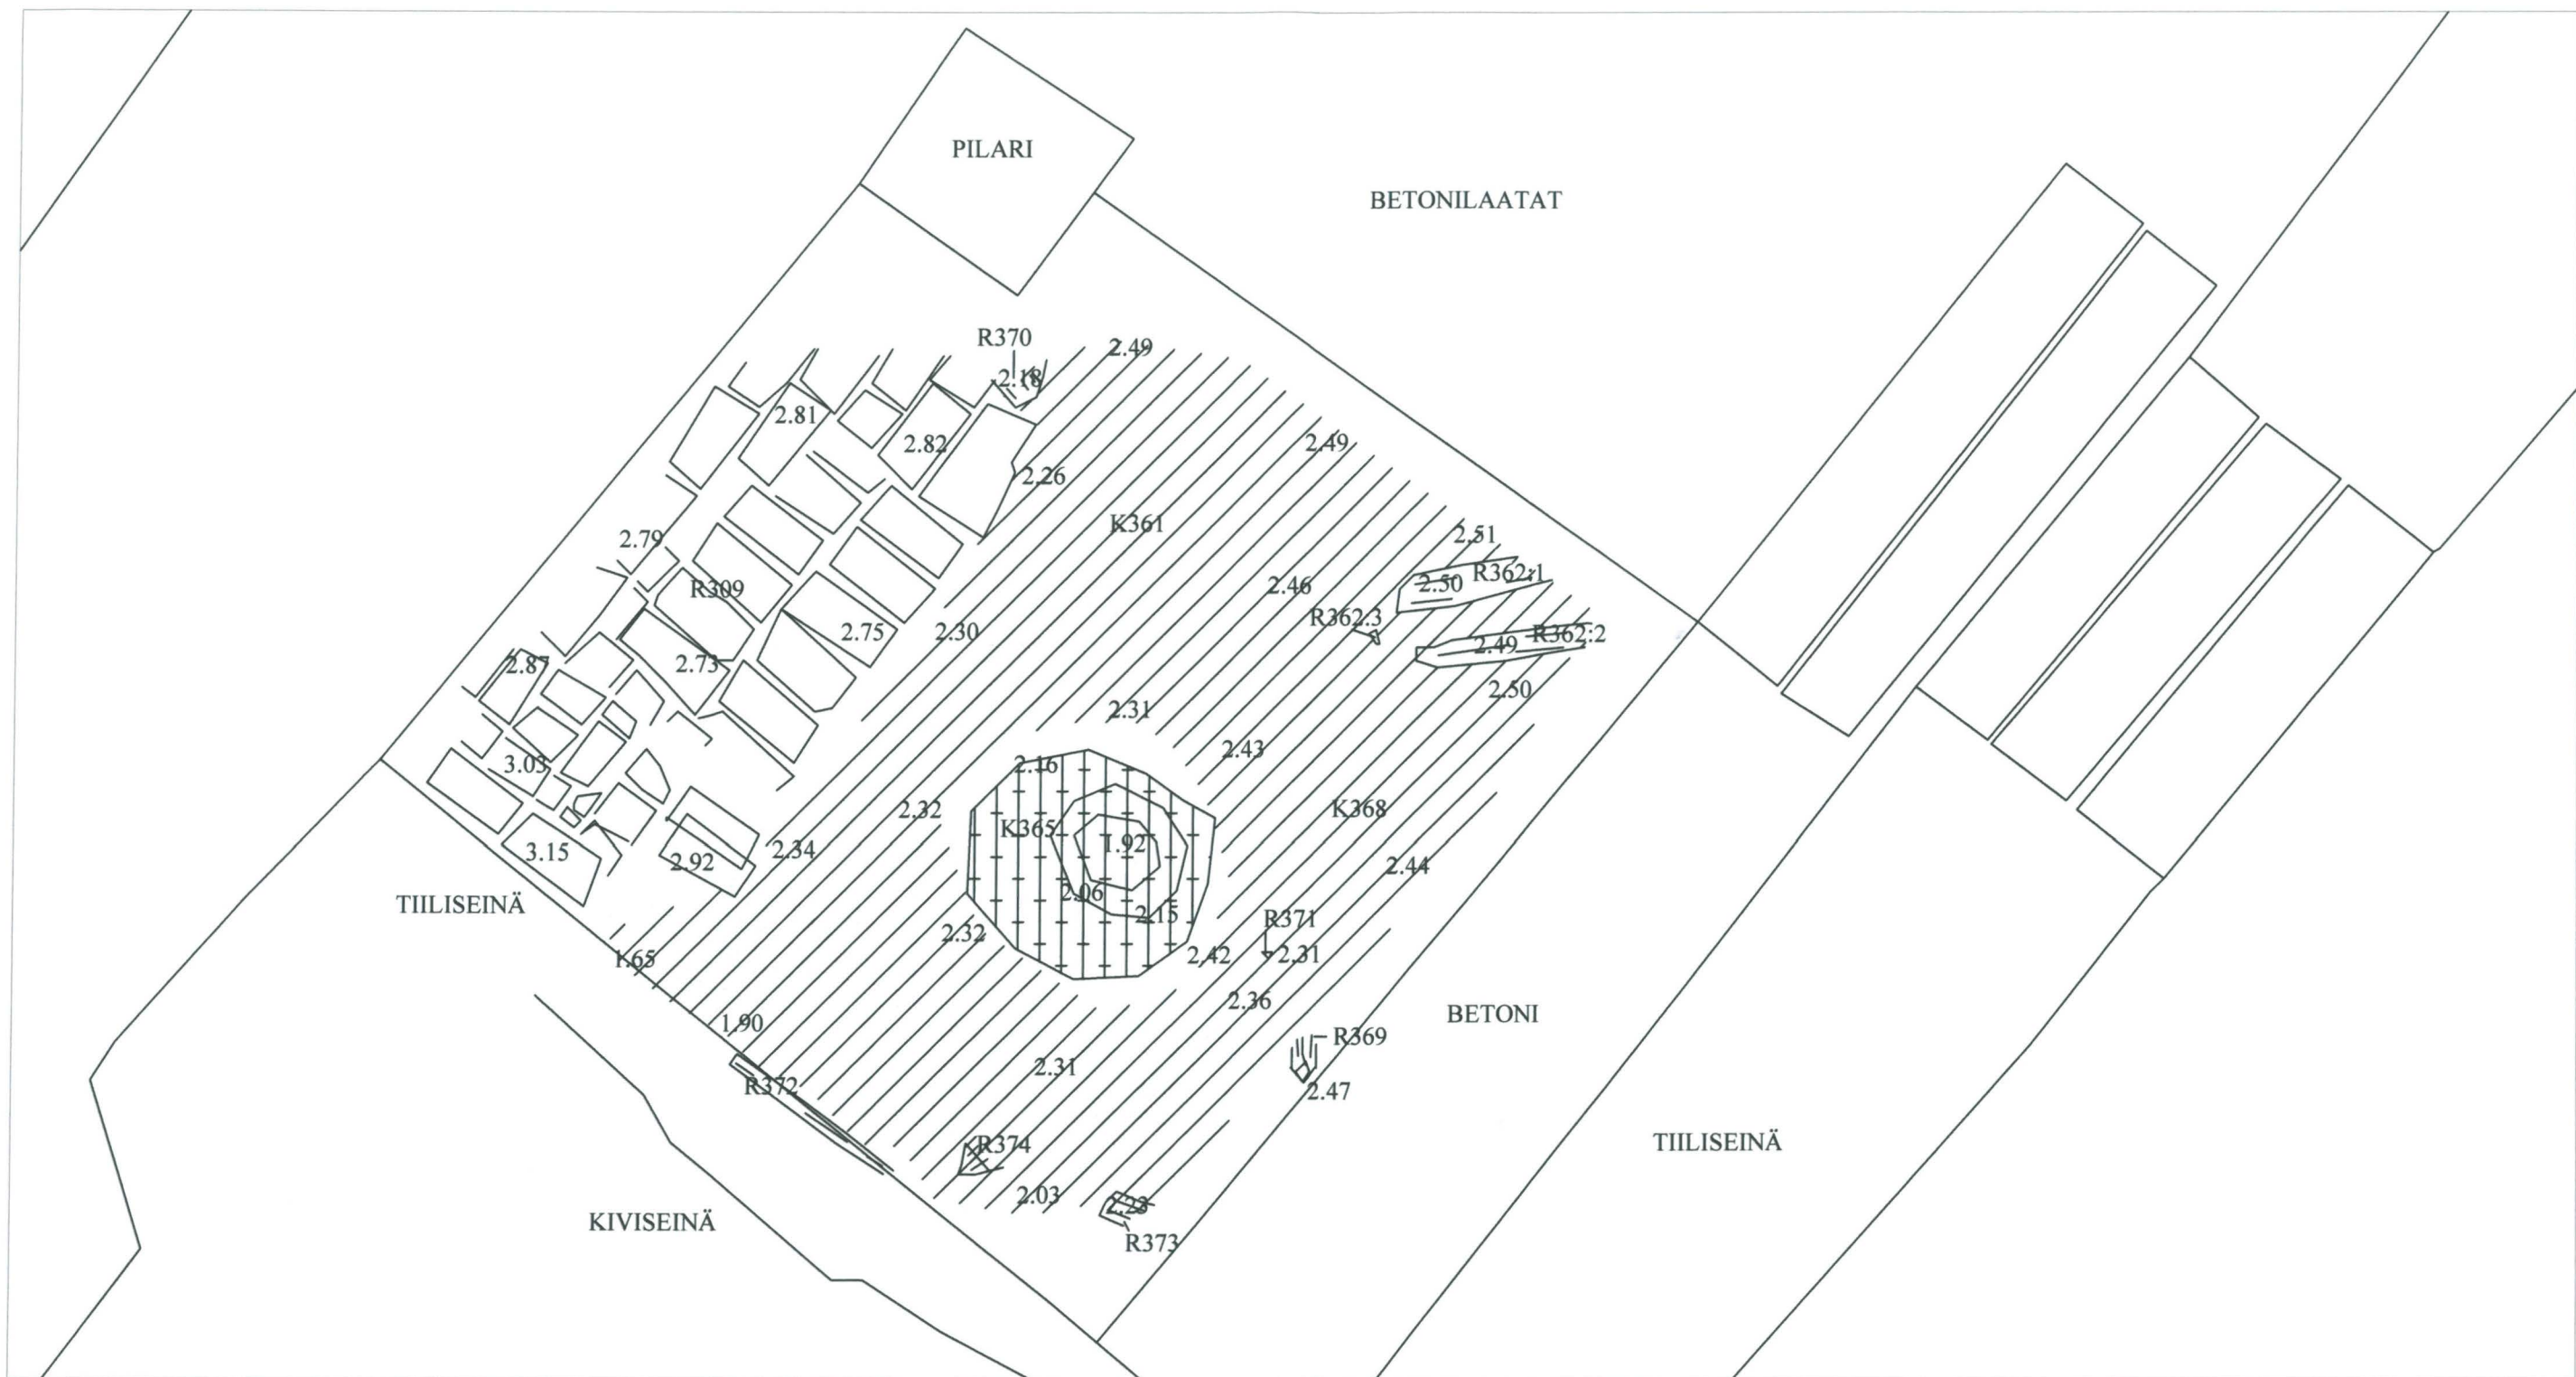
Turku, Itäinen Rantakatu 4-6 Aboa Vetus -museum Kellari 93:1 / Alue 3 (2005-2006) Kari Uotila 2005	Tasokartta Harmaa savi 361 Mk 1:20
	MUSEOVIRASTO, RAKENNUSHISTORIAN OSASTON ARKISTO, HELSINKI
Mittausdokumentointi Esa Saari, Janne Hymylä	Kartta 15

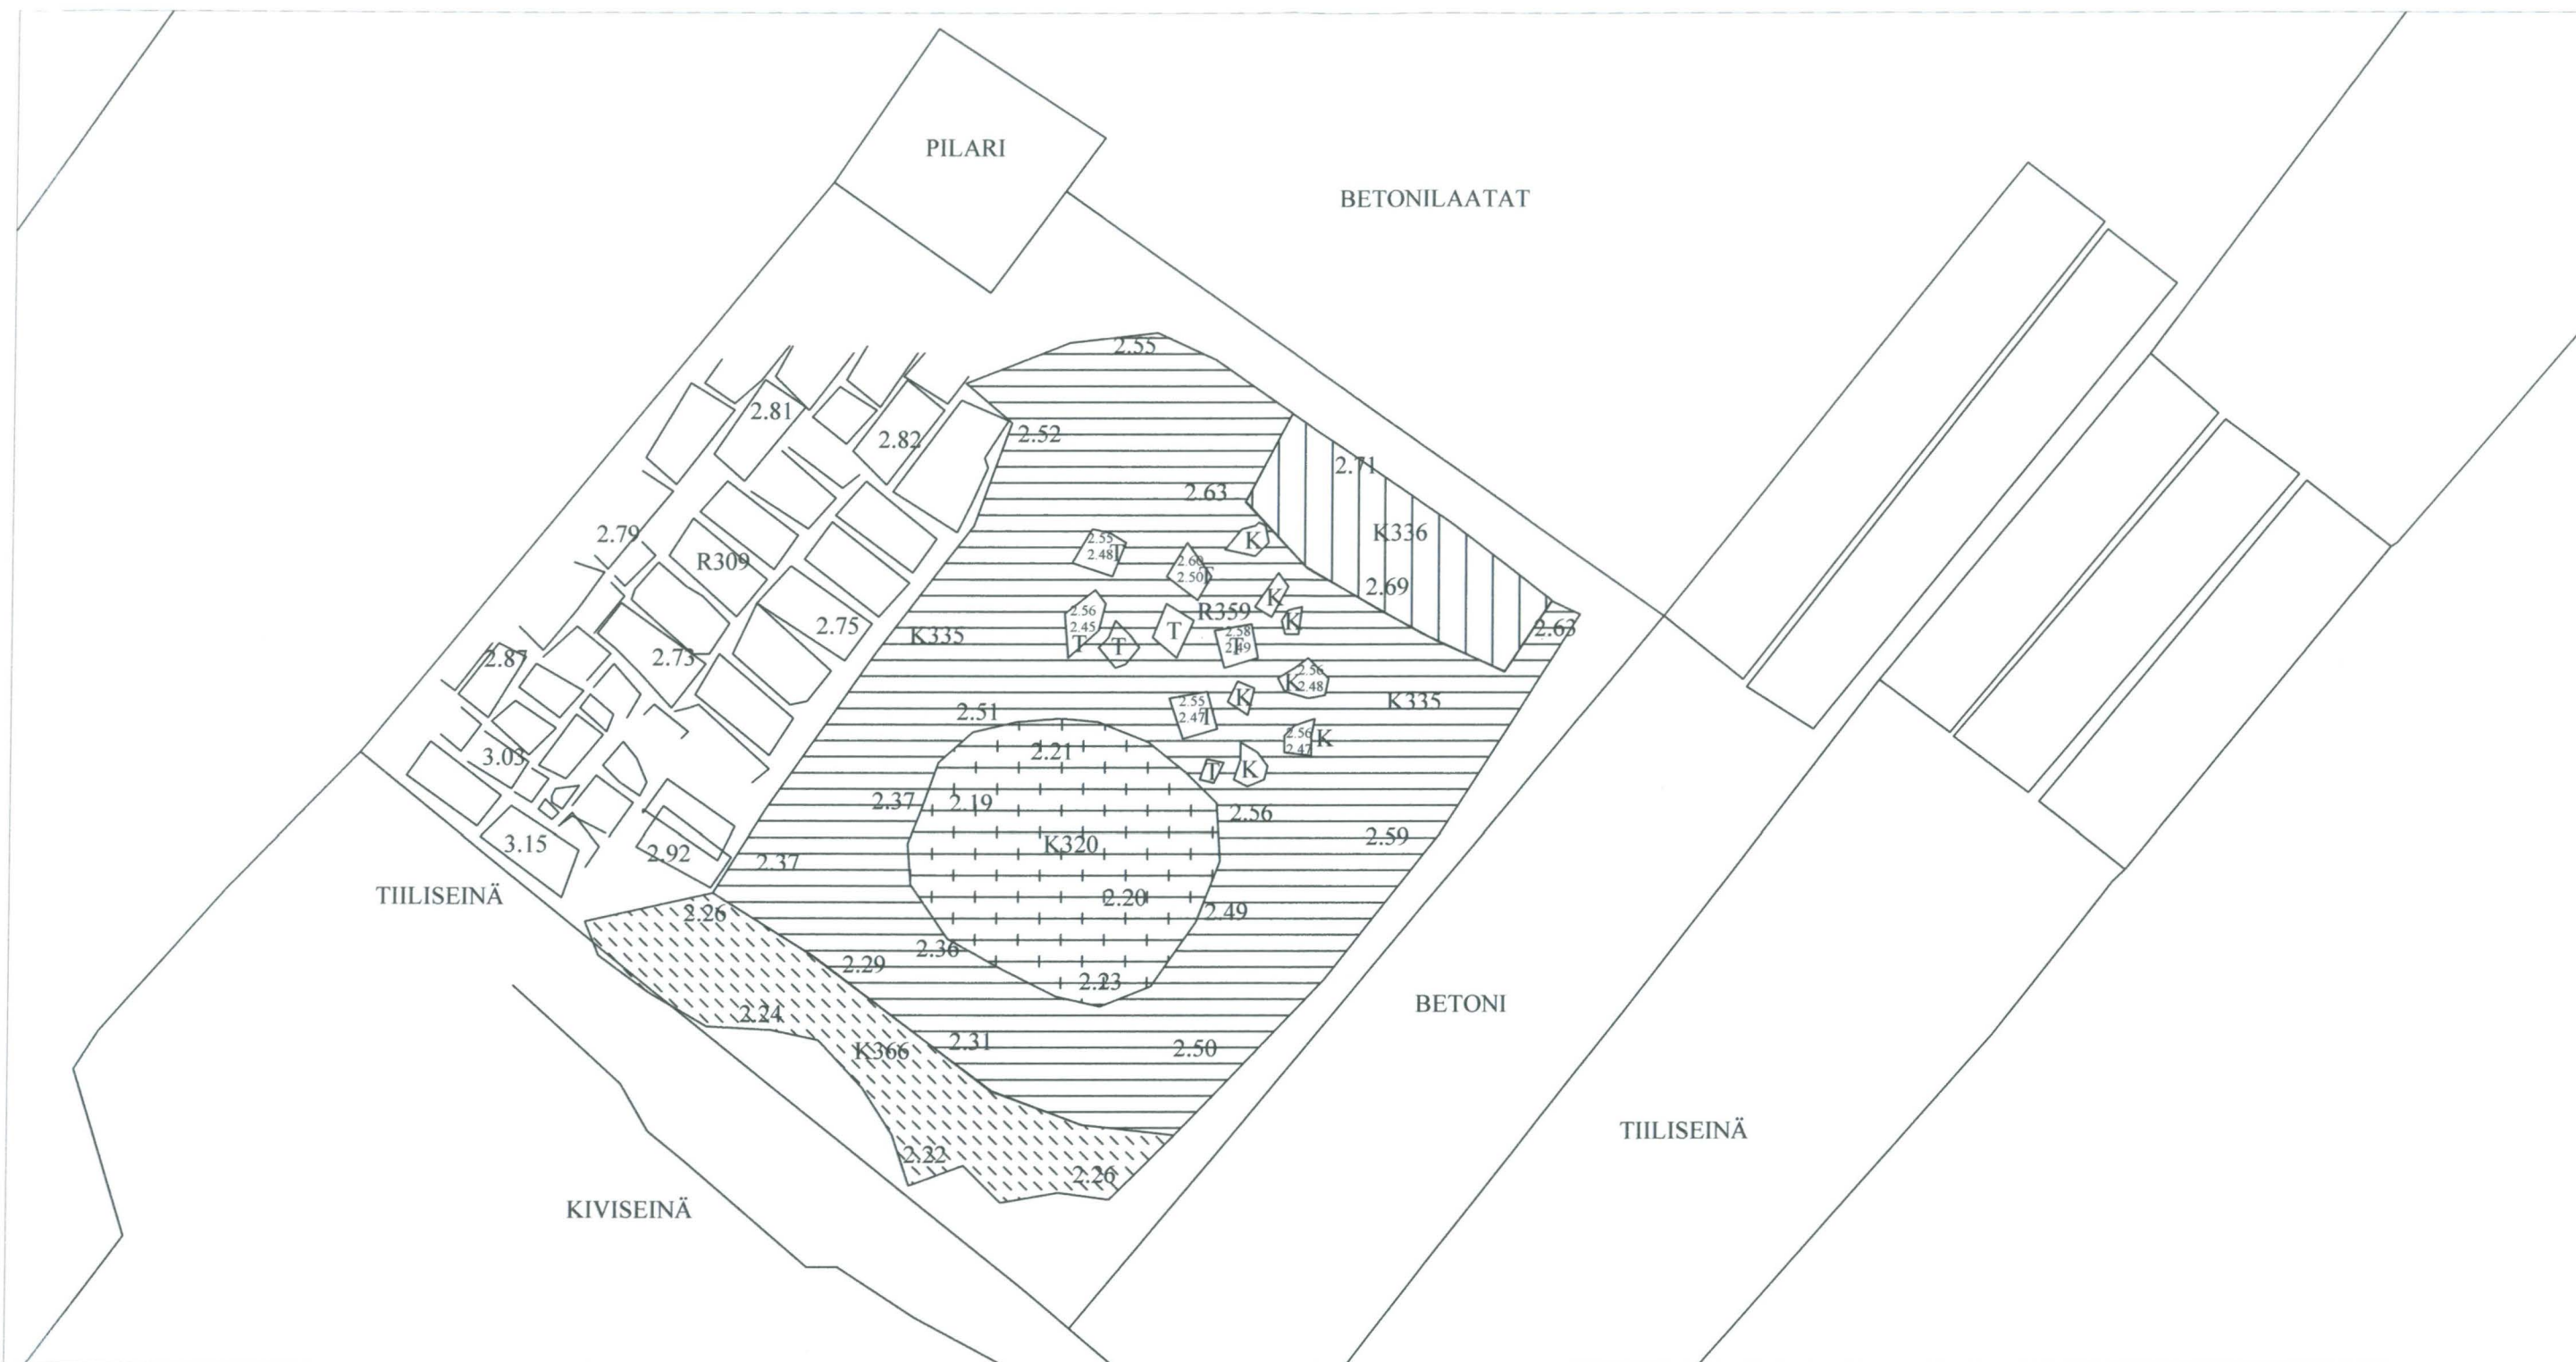
Turku, Itäinen Rantakatu 4-6		Tasokartta
Aboa Vetus -museum		K335 ja K366
Kellari 93:1 / Alue 3 (2005-2006)		Mk 1:20
Kari Uotila 2005		
Mittausdokumentointi	MUSEOVIRASTO, RAKENNUSHISTORIAN OSASTON ARKISTO, HELSINKI	
Esa Saari, Janne Hymylä	Kartta 14

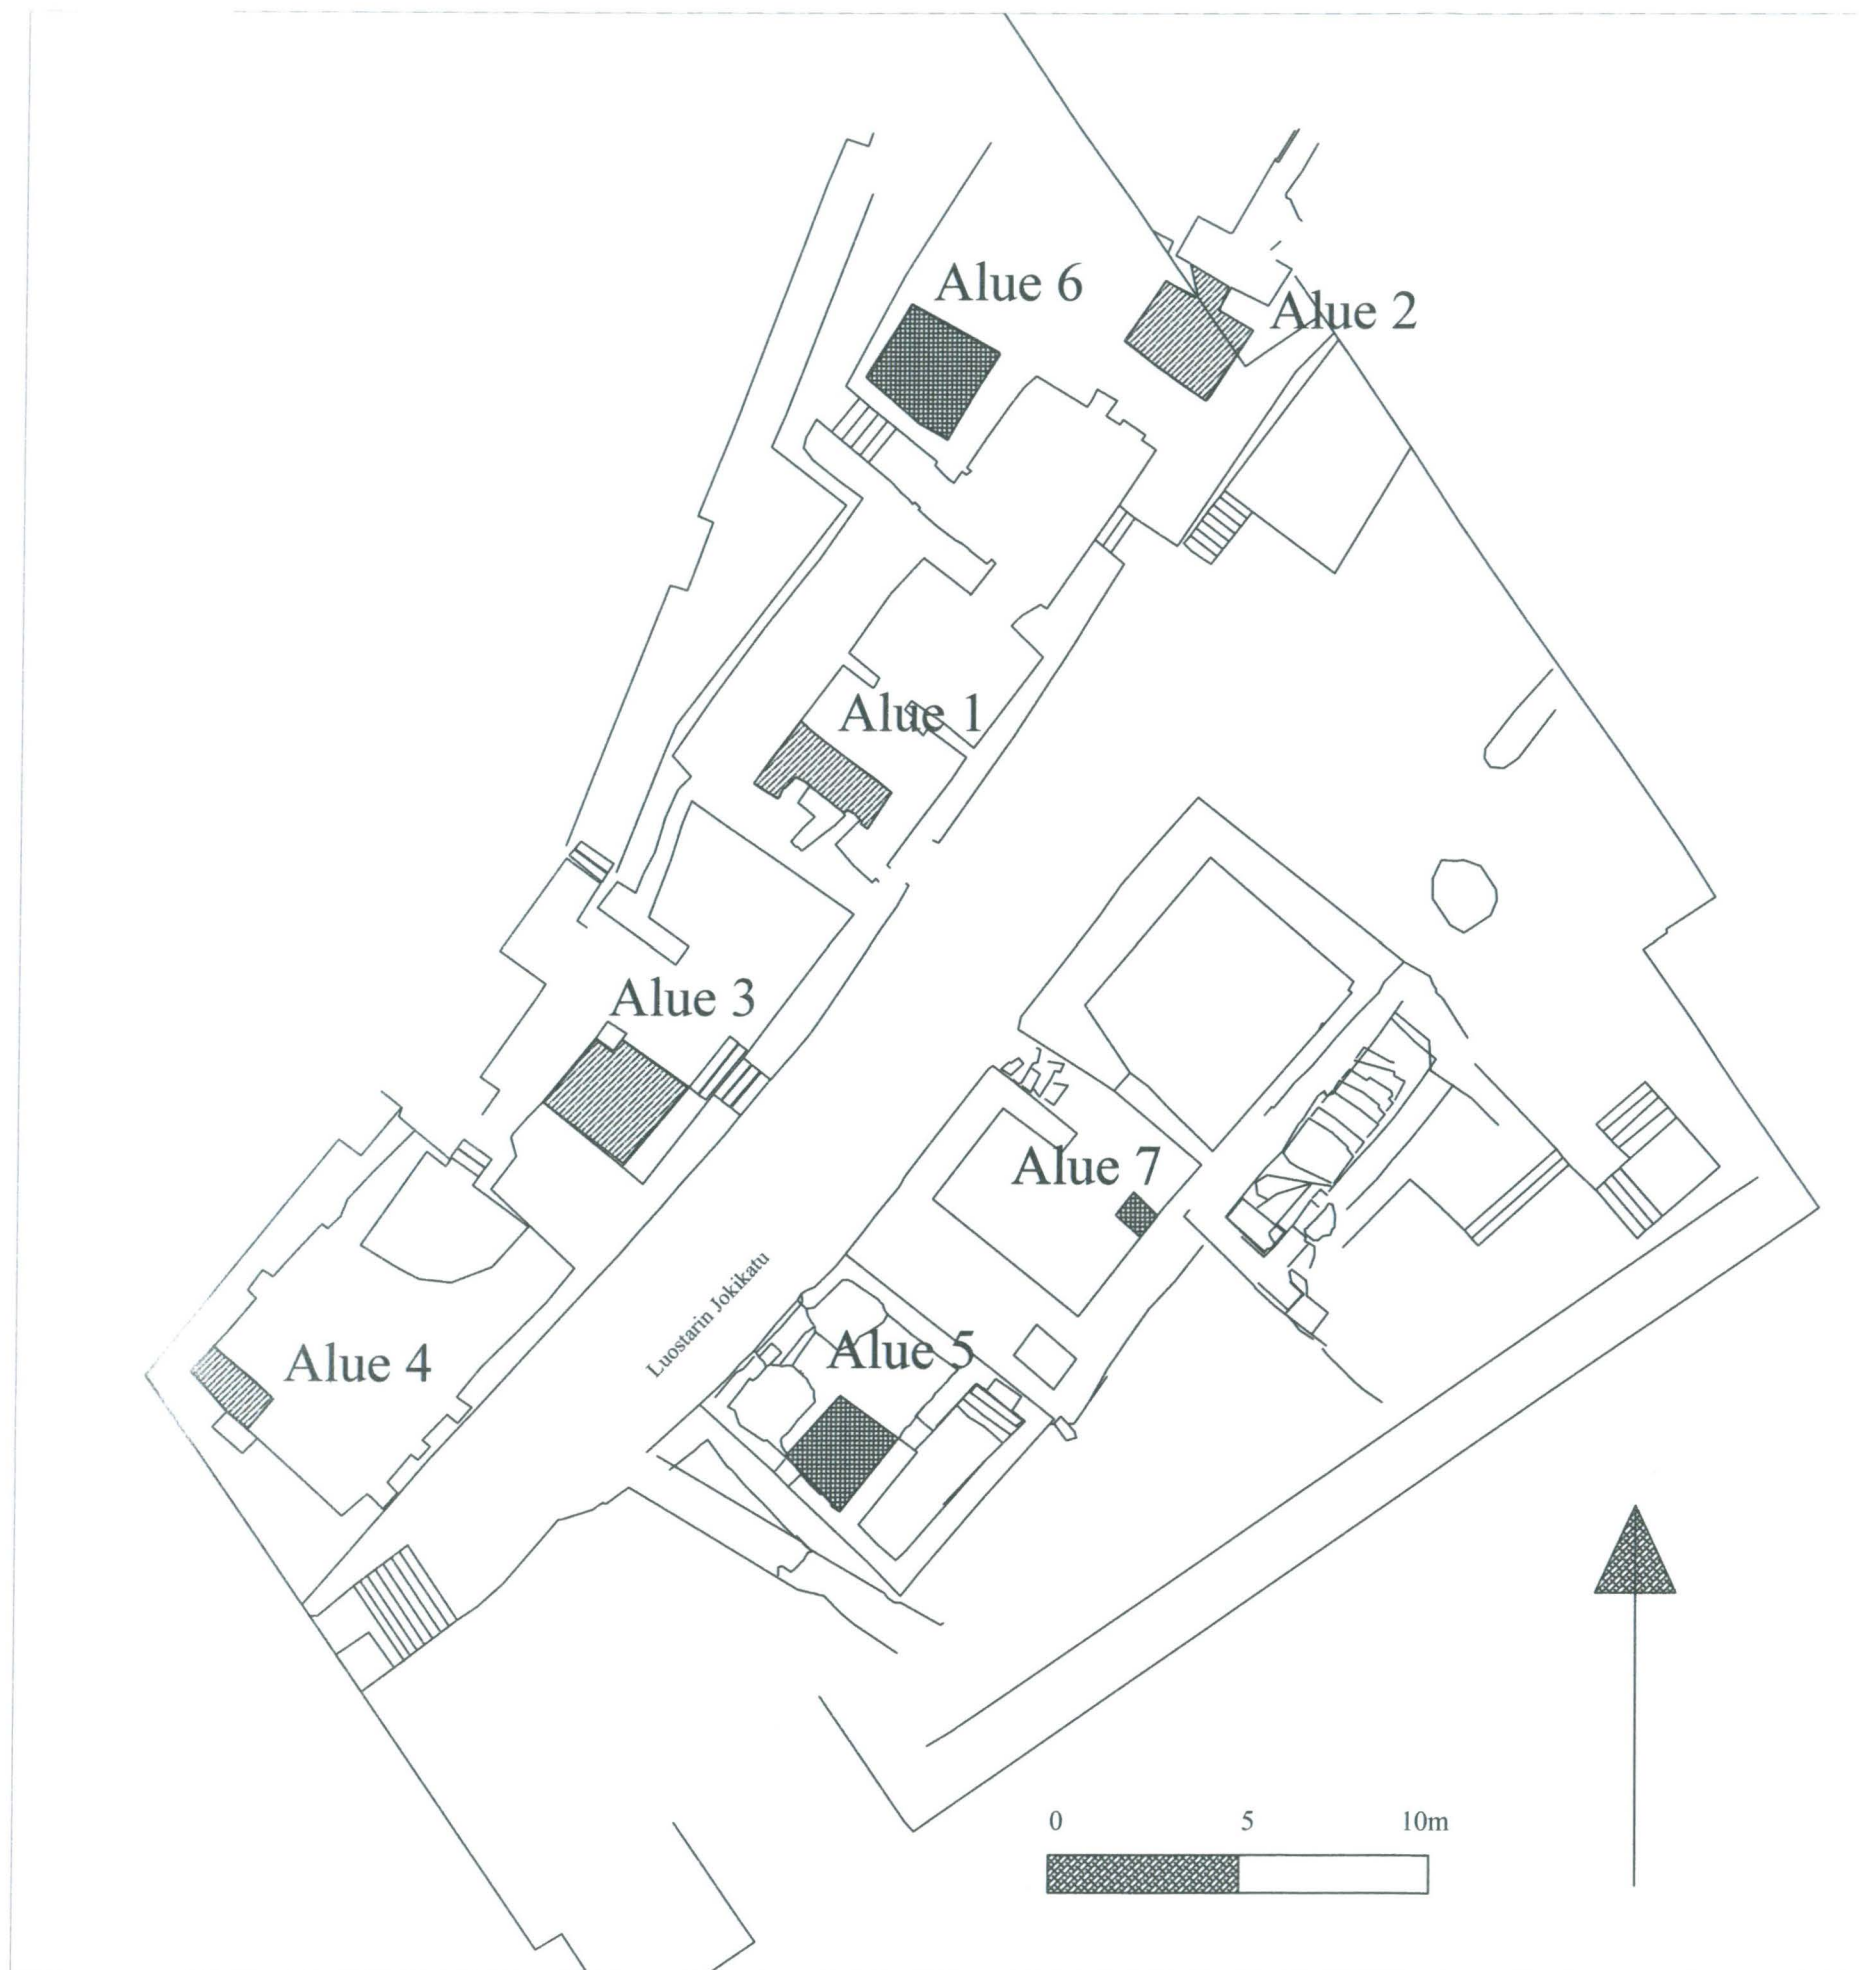
<p>Turku Aboa Vetus -museo Uotila et al 2005-2006</p>	<p>Yleiskartta v. 2005 ja 2006 tutkimusalueista Mk 1:200</p>
<p>Mittausdokumentointi Aboa Vetus museon arkistot & J.Hymylä ja K.Uotila 2006</p>	<p>MUSEOVIRASTO, RAKENNUSHISTORIAN OSASTON ARKISTO, HELSINKI Kartta 1</p>

- Kartta nro 1. Yleiskartta Aboa Vetus -museon alueen tutkimuksista v. 2005-2006. J. Hymylä & K.Uotila. 1:200.
- Kartta nro 2. Kellari 93:2. Tutkimusalue 1 (2005-2006). Lattiakivetys. ES, JH, KU. 1:20

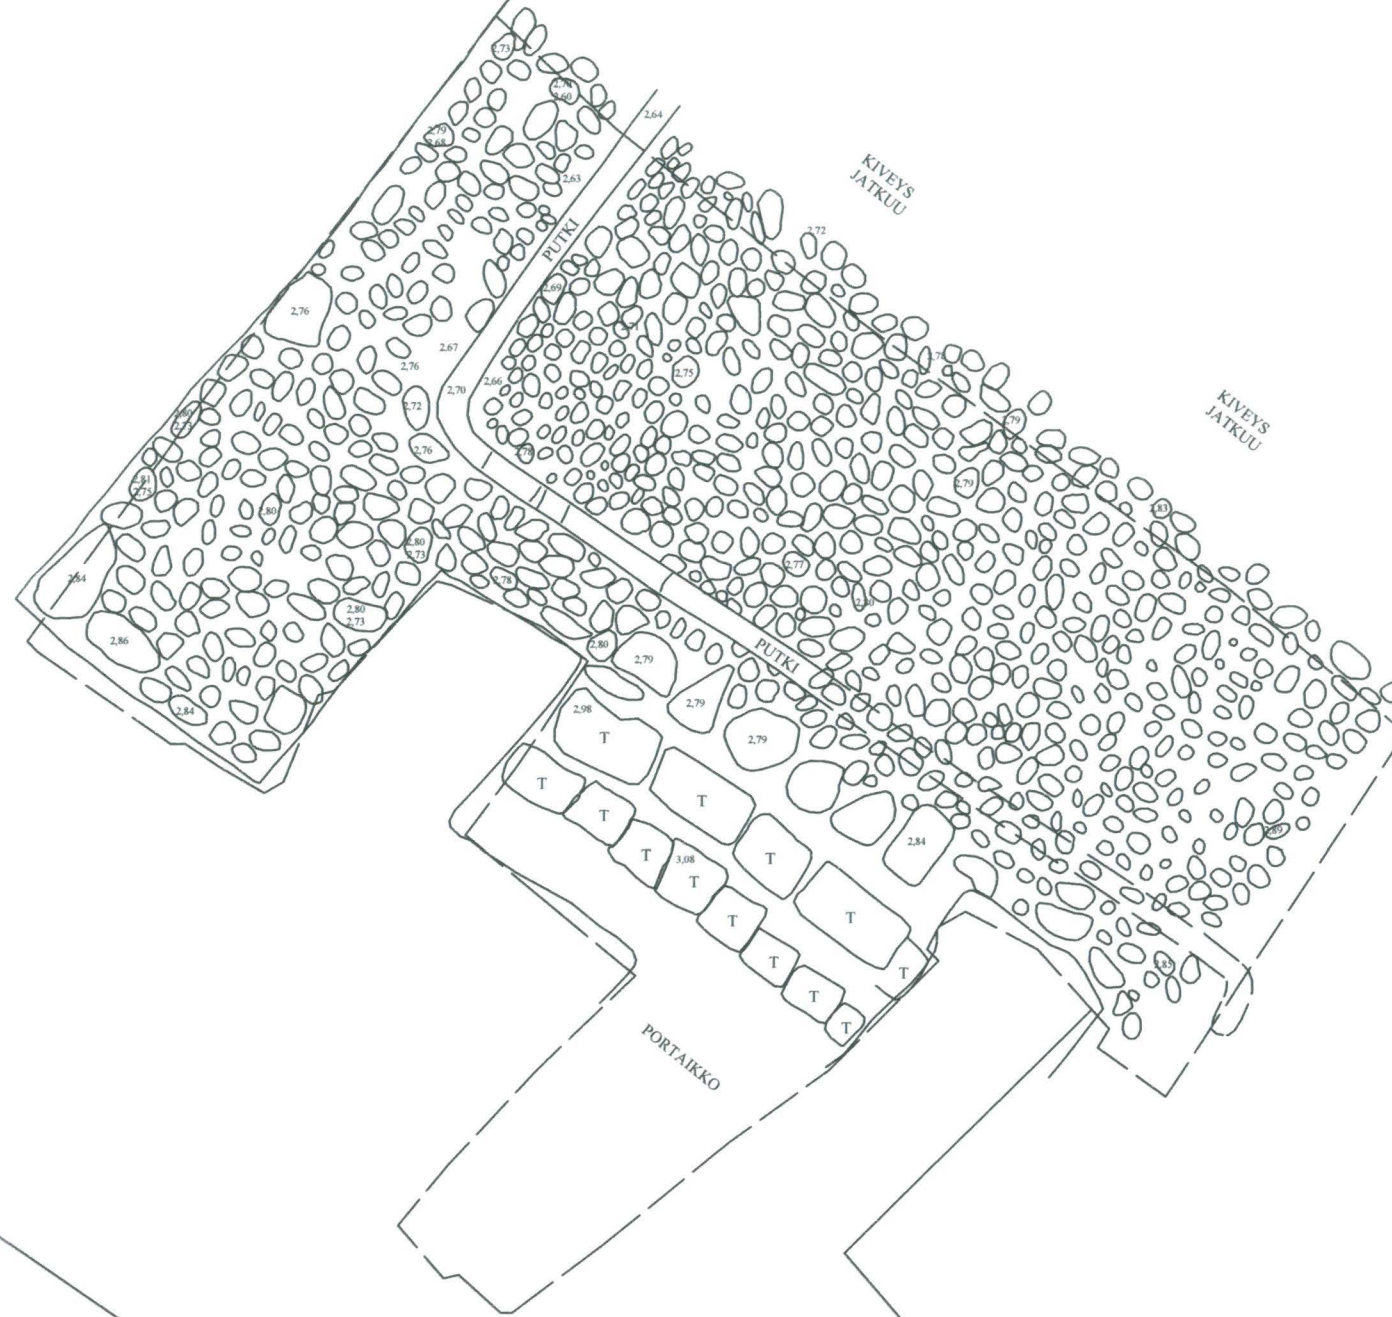
<p>Turku, Itäinen Rantakatu 4-6 Aboa Vetus -museo Kellari 93:2 / Alue 1 (2005-2006) Kari Uotila 2005</p>	<p>Tasokartta Alue 1. Lattiakivitys Mk 1:20</p>
<p>Mittausdokumentointi</p> <p>Esa Saari, Janne Hymylä ja Kari Uotila</p>	<p>MUSEOVIRASTO, RAKENNUSHISTORIAN OSASTON ARKISTO, HELSINKI</p> <p>Kartta 2</p>

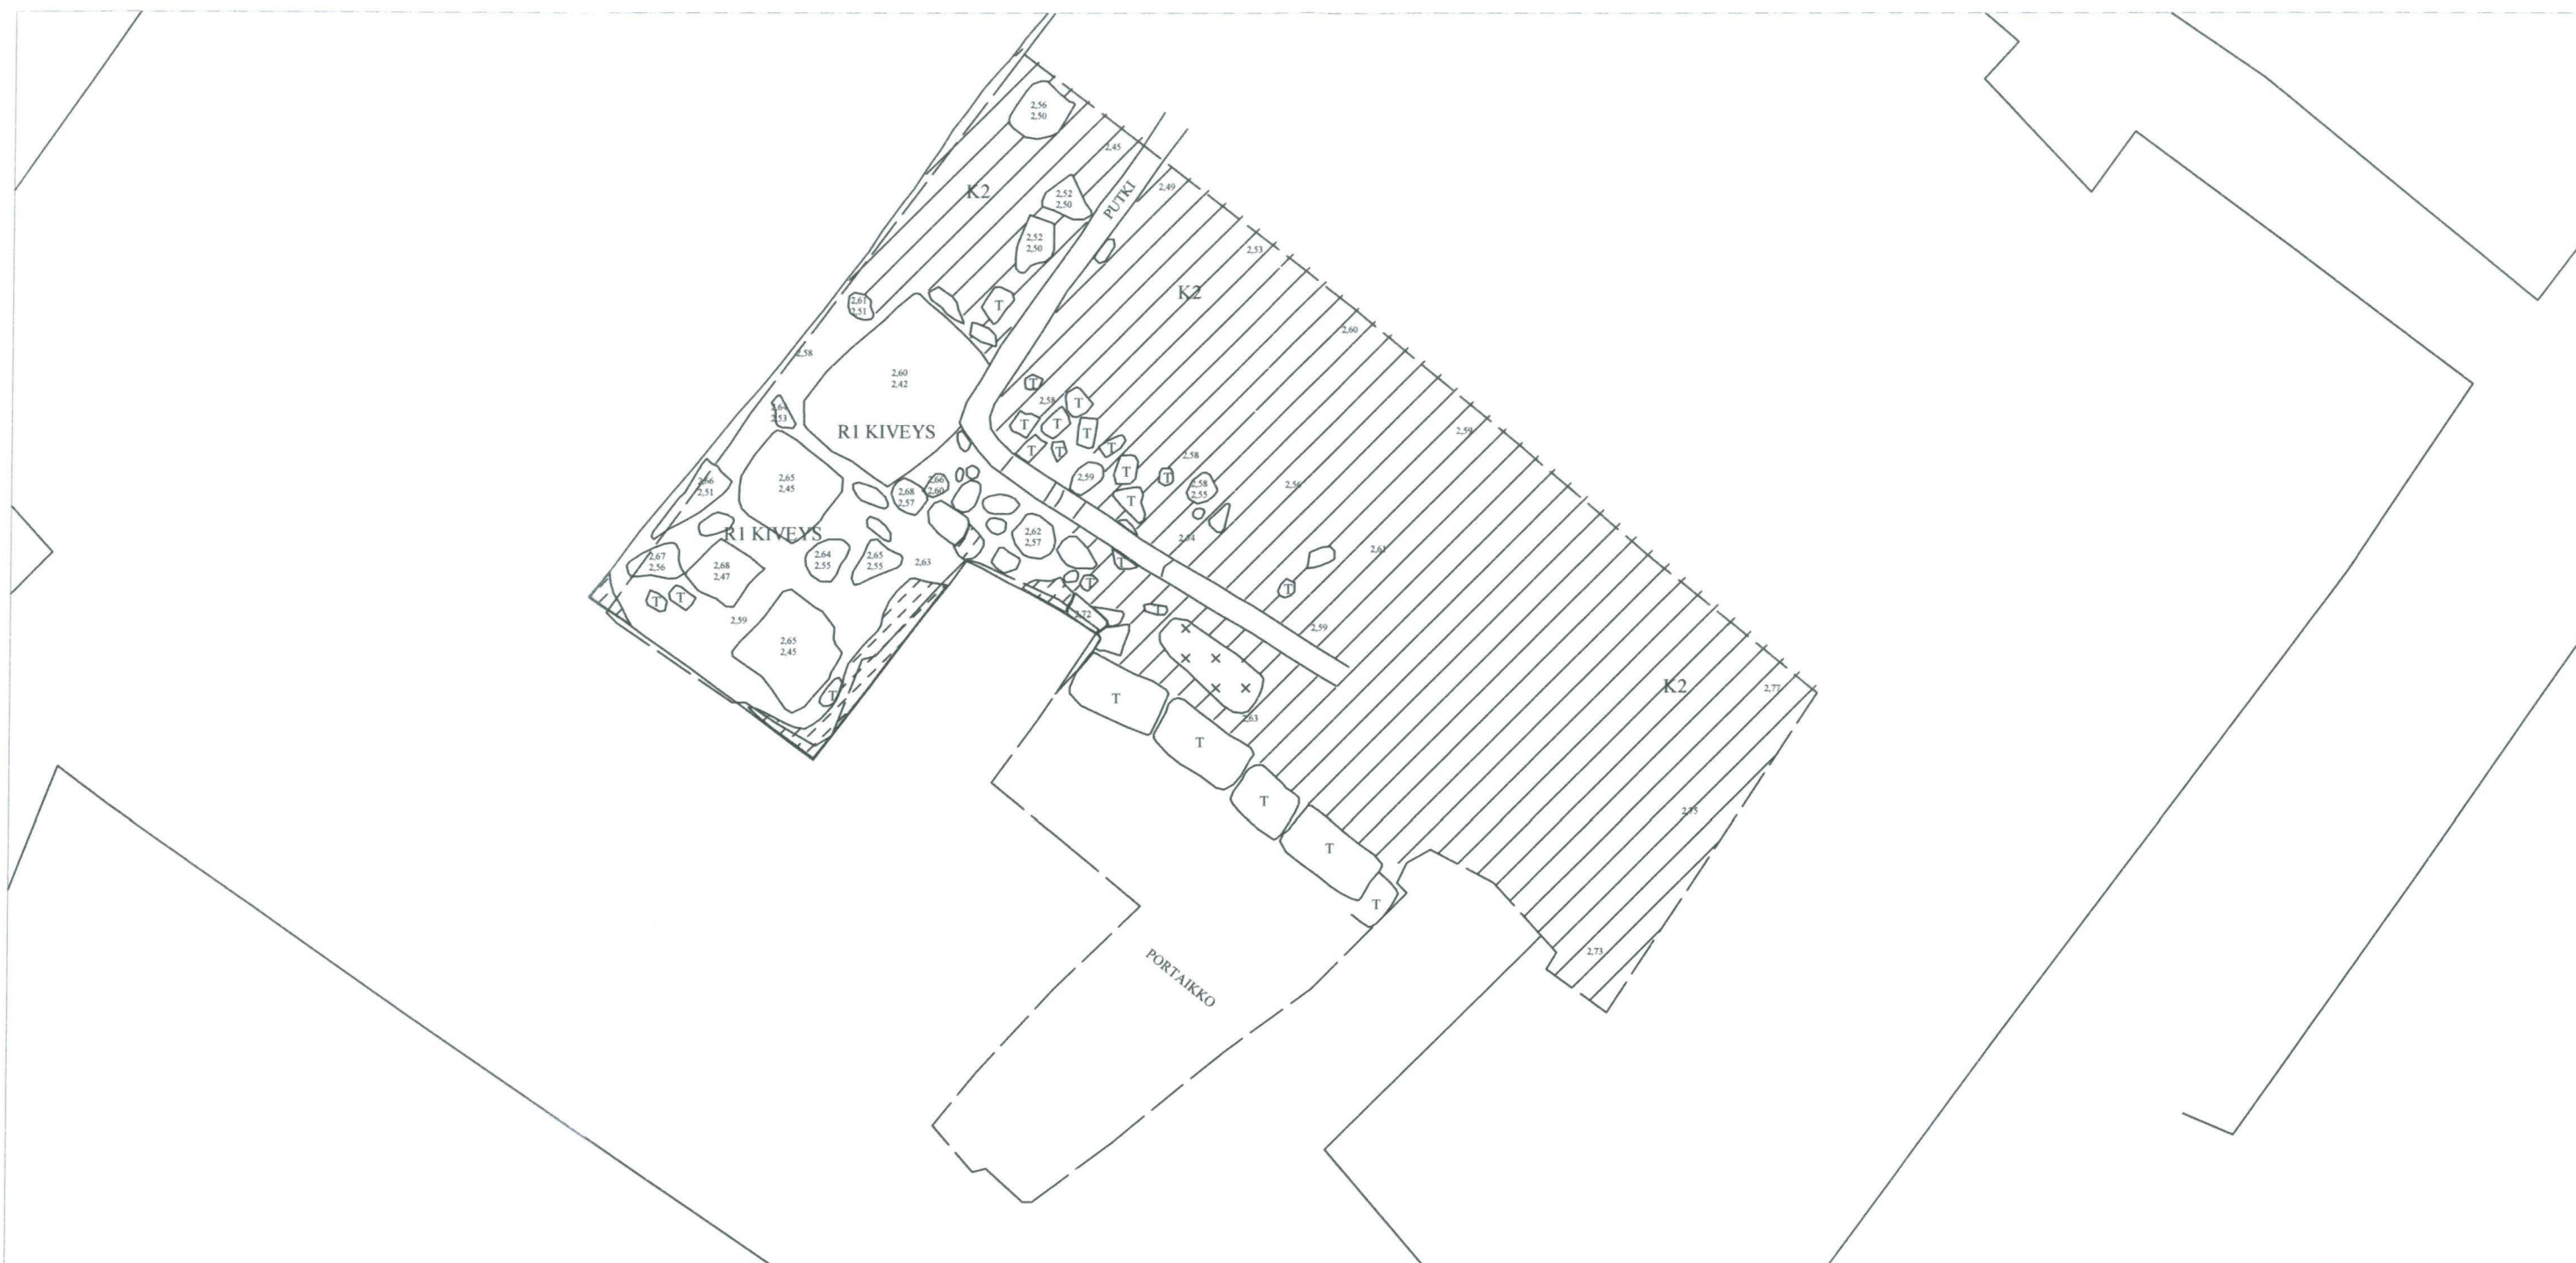
Turku, Itäinen Rantakatu 4-6 Aboa Vetus -museum Kellari 93:2 / Alue 1 (2005-2006) Kari Uotila 2005	Tasokartta Alue 1. R1 kivetys ja kerros K2 Mk 1:20
	MUSEOVIRASTO, RAKENNUSHISTORIAN OSASTON ARKISTO, HELSINKI
Mittausdokumentointi Esa Saari, Janne Hymylä ja Kari Uotila	Kartta 3

- Kartta nro 3. Kellari 93:2. Tutkimusalue 1 (2005-2006). R1 kivetys ja K2 (taso 1). ES, JH, KU. 1:20.
- Kartta nro 4. Kellari 93:2. Tutkimusalue 1 (2005-2006). R2 rännihirsi ja K4 (taso 2). ES, JH, KU. 1:20.

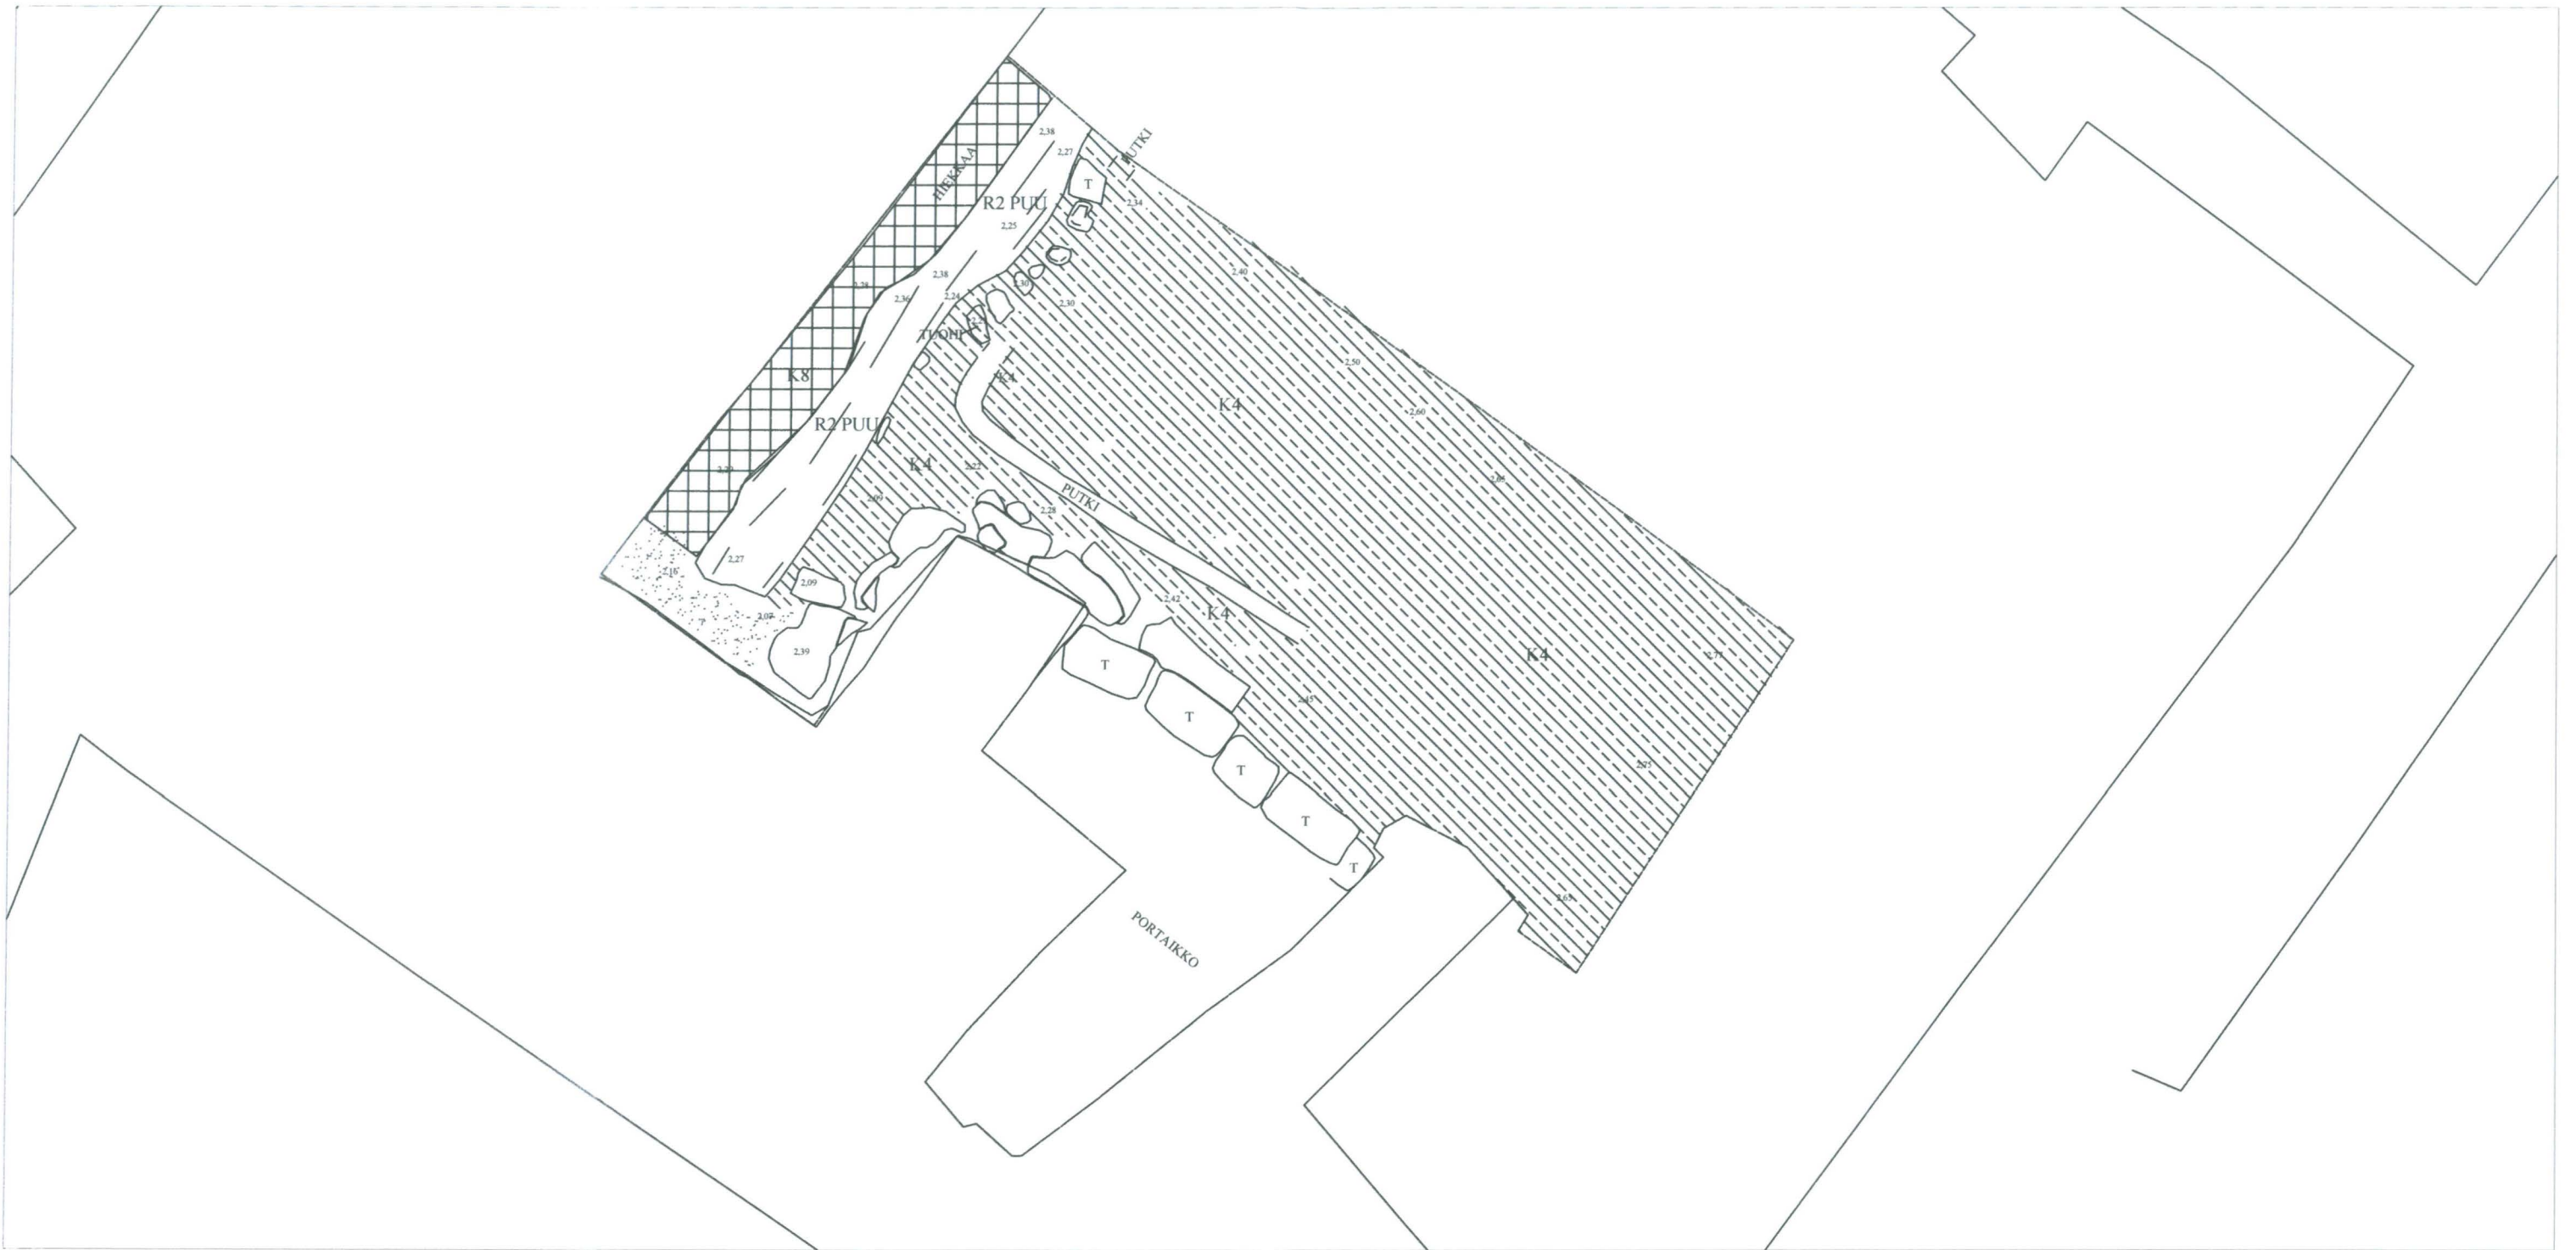
<p>Turku, Itäinen Rantakatu 4-6 Aboa Vetus -museo Kellari 93:2 / Alue 1 (2005-2006) Kari Uotila 2005</p>	<p>Tasokartta Alue 1. R2 puu ja kerros K4 Mk 1:20</p>
<p>Mittausdokumentointi</p>	<p>MUSEOVIRASTO, RAKENNUSHISTORIAN OSASTON ARKISTO, HELSINKI</p>
<p>Esa Saari, Janne Hymylä ja Kari Uotila</p>	<p>Kartta 4</p>

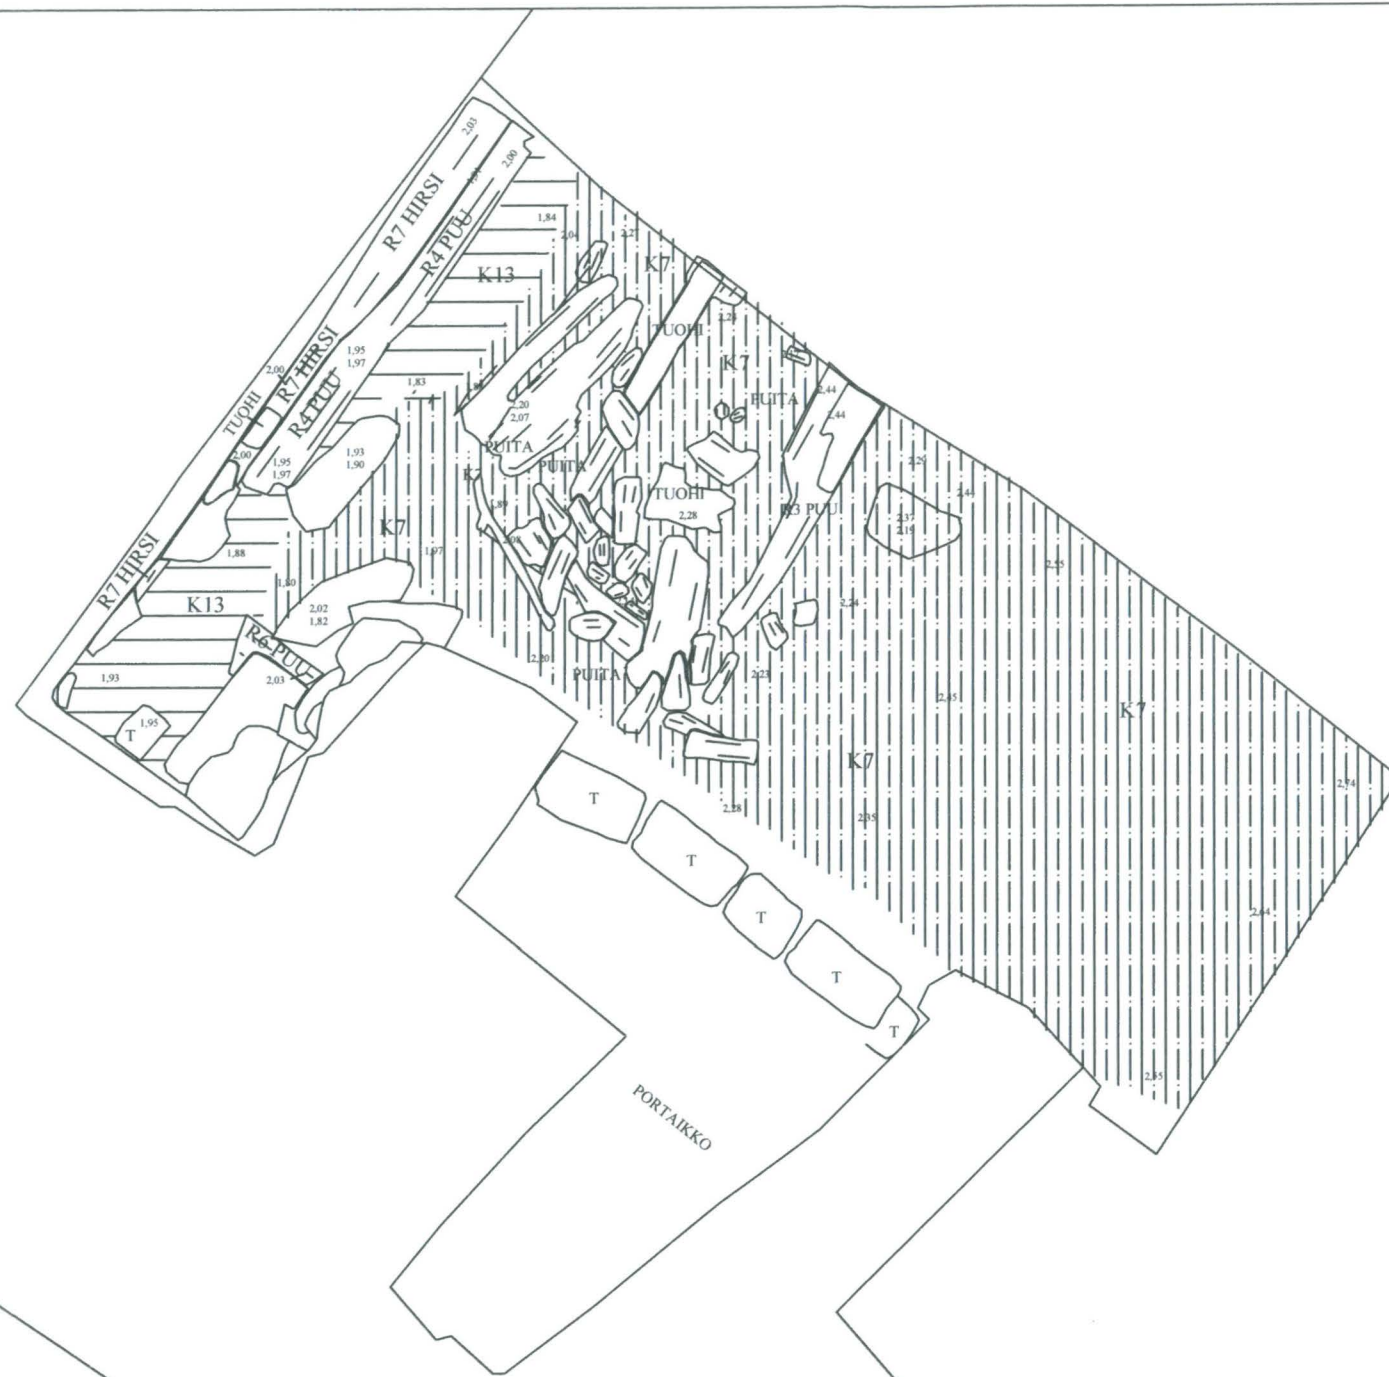
<p>Turku, Itäinen Rantakatu 4-6 Aboa Vetus -museum Kellari 93:2 / Alue 1 (2005-2006) Kari Uotila 2005</p>	<p>Tasokartta Alue 1. R2 ja 3, K7 Mk 1:20</p>
<p>Mittausdokumentointi</p>	<p>MUSEOVIRASTO, RAKENNUSHISTORIAN OSASTON ARKISTO, HELSINKI</p>
<p>Esa Saari, Janne Hymylä ja Kari Uotila</p>	<p>Kartta 5</p>

- Kartta nro 5. Kellari 93:2. Tutkimusalue 1 (2005-2006). R2 ja R3 ja K7 (taso 3). ES, JH, KU. 1:20.
- Kartta nro 6. Kellari 93:2. Tutkimusalue 1 (2005-2006). Hirsiarinat ja K12, K14 ja pohjasavi (taso 4). ES, JH, KU. 1:20.
