Turku, Aboa Vetus -museo v. 2005 arkeologiset tutkimukset Karttaluettelo:

TURKU, ABOA VETUS- MUSEO 2005

Turku, Aboa Vetus 2005

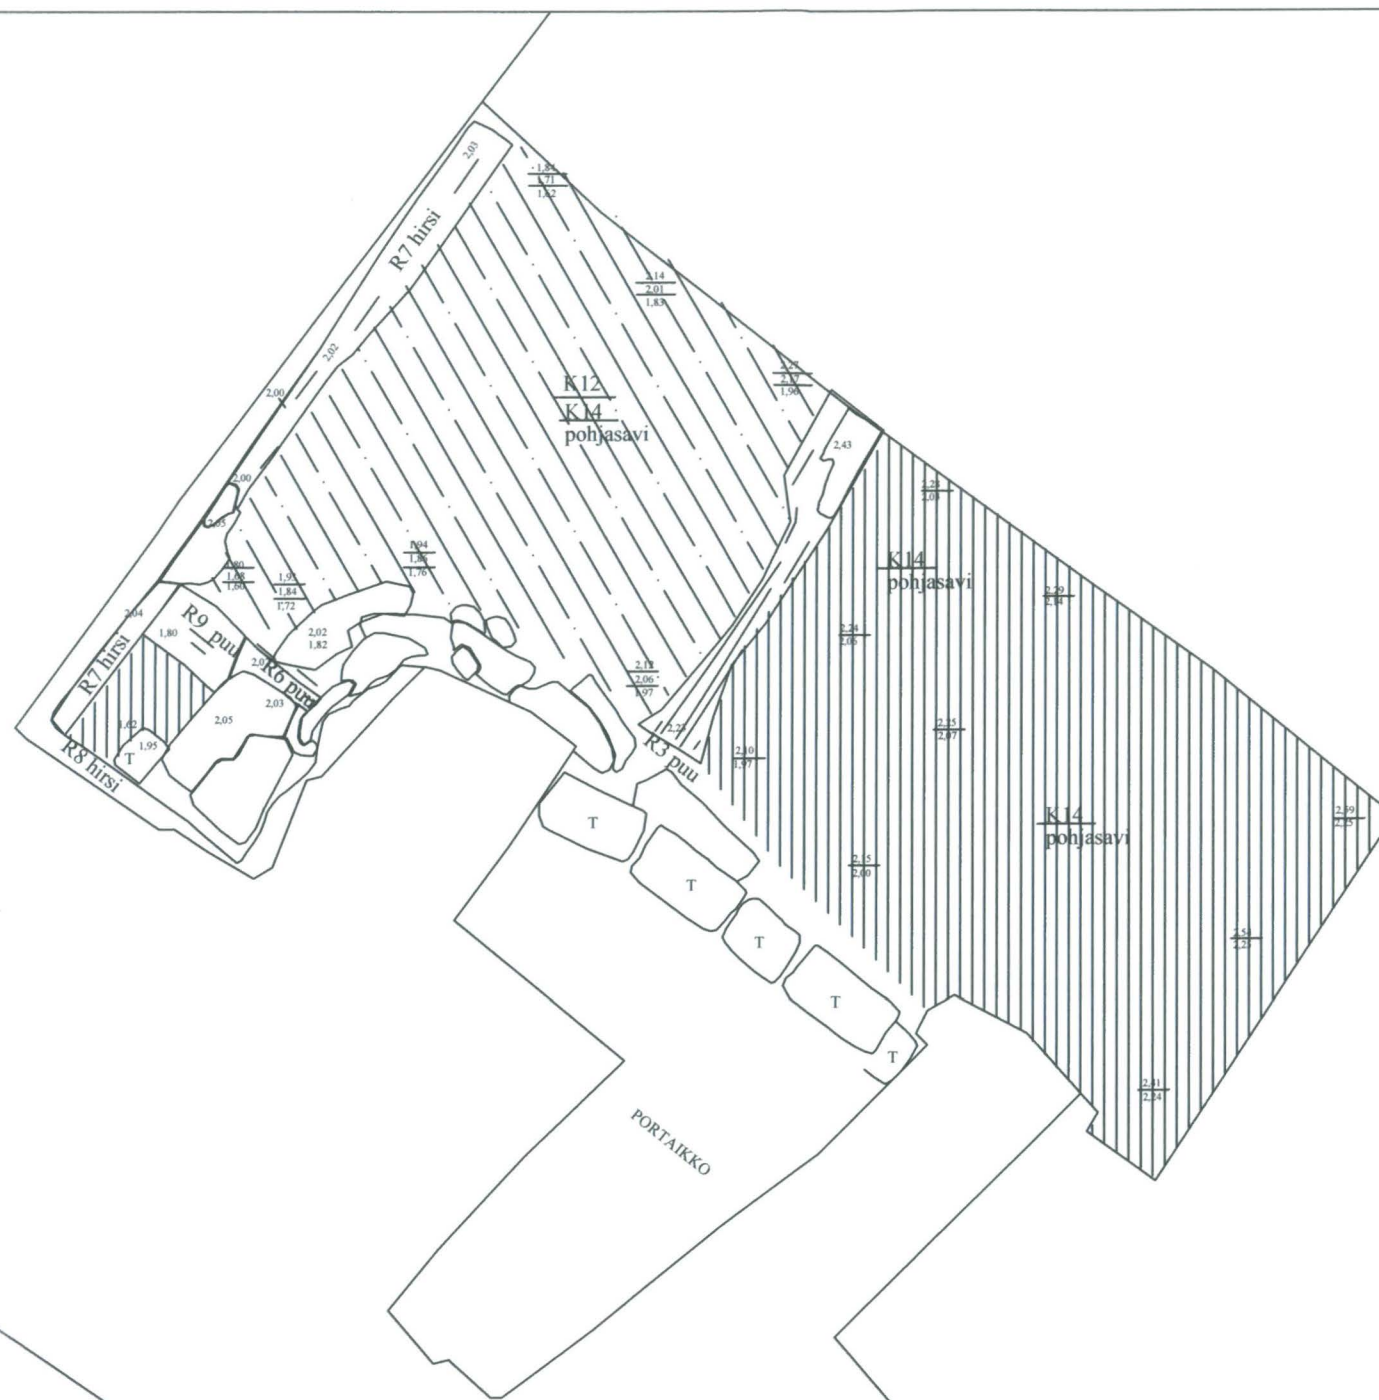
Kartta 6

Tasokartta
 Alue 1. Hirsjarinat ja K12, K14 ja pohjasavi
 Mk 1:20

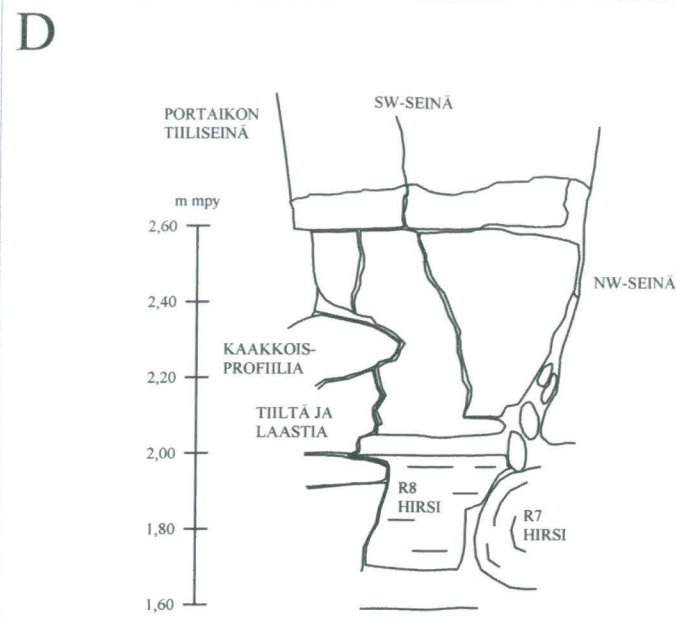
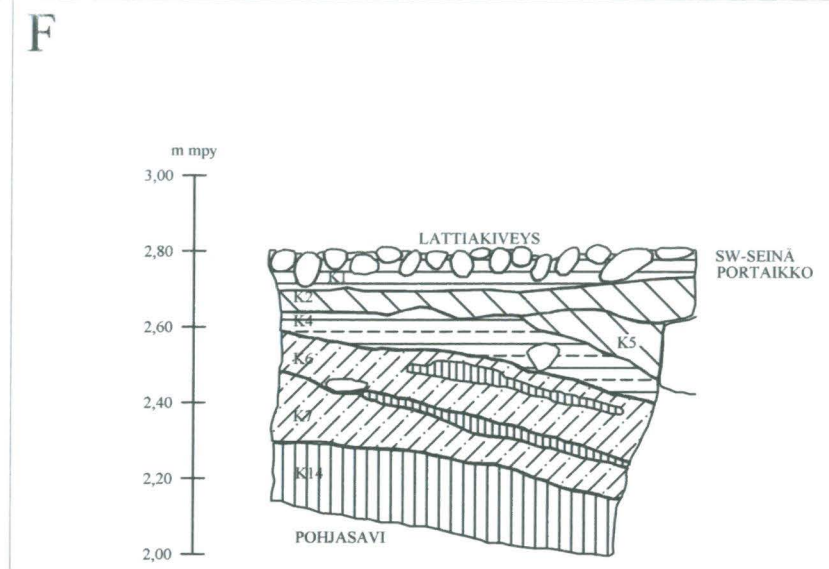
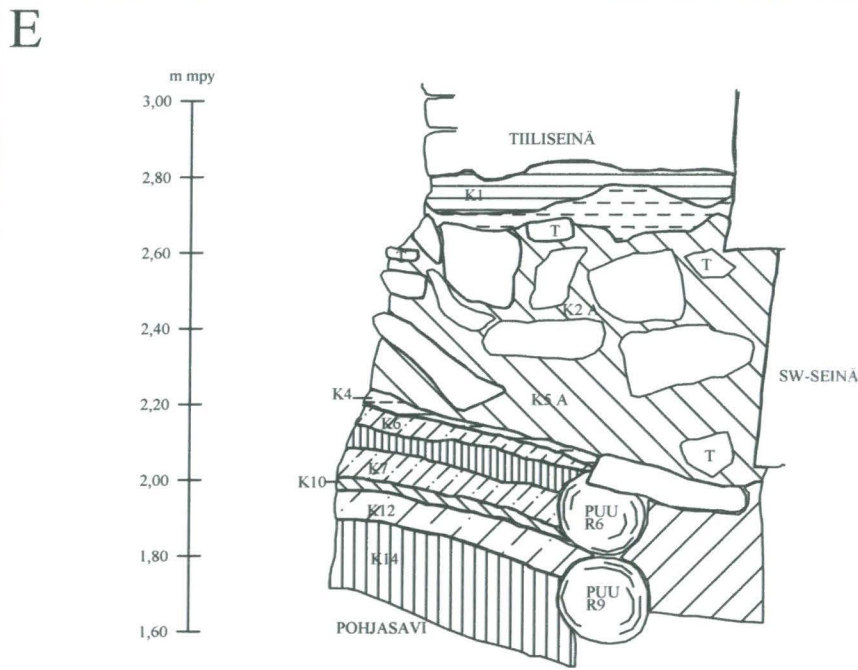
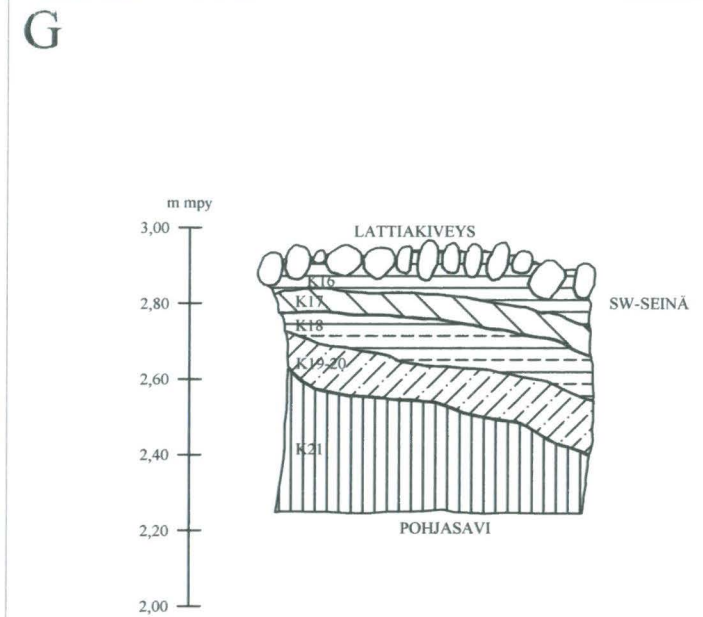
<p>Turku, Itäinen Rantakatu 4-6 Aboa Vetus -museo Kellari 93:2 / Alue 1 (2005-2006) Kari Uotila 2005</p>	<p>Profiilikartta Profiilit D, F, E ja G Mk 1:20</p>
<p>Mittausdokumentointi Esa Saari, Janne Hymälä</p>	<p>MUSEOVIRASTO, RAKENNUSHISTORIAN OSASTON ARKISTO, HELSINKI Kartta 7</p>

- Kartta nro 7. Kellari 93:2. Tutkimusalue 1 (2005-2006). 3 x kaakkoisprofiili + lounaisprofiilia . ES, JH. 1:20.
- Kartta nro 8. Kellari 93:2. Tutkimusalue 1 (2005-2006). Luoteis-, koillis- ja lounaisprofiilit. ES, JH. 1:20.

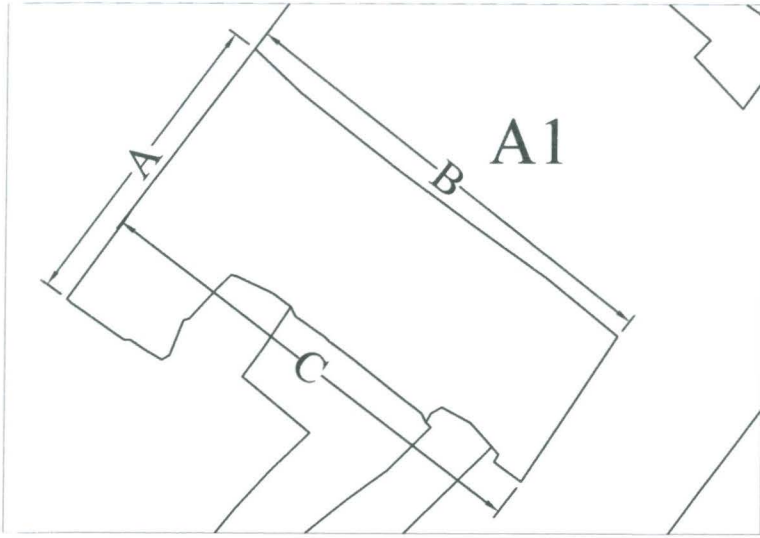
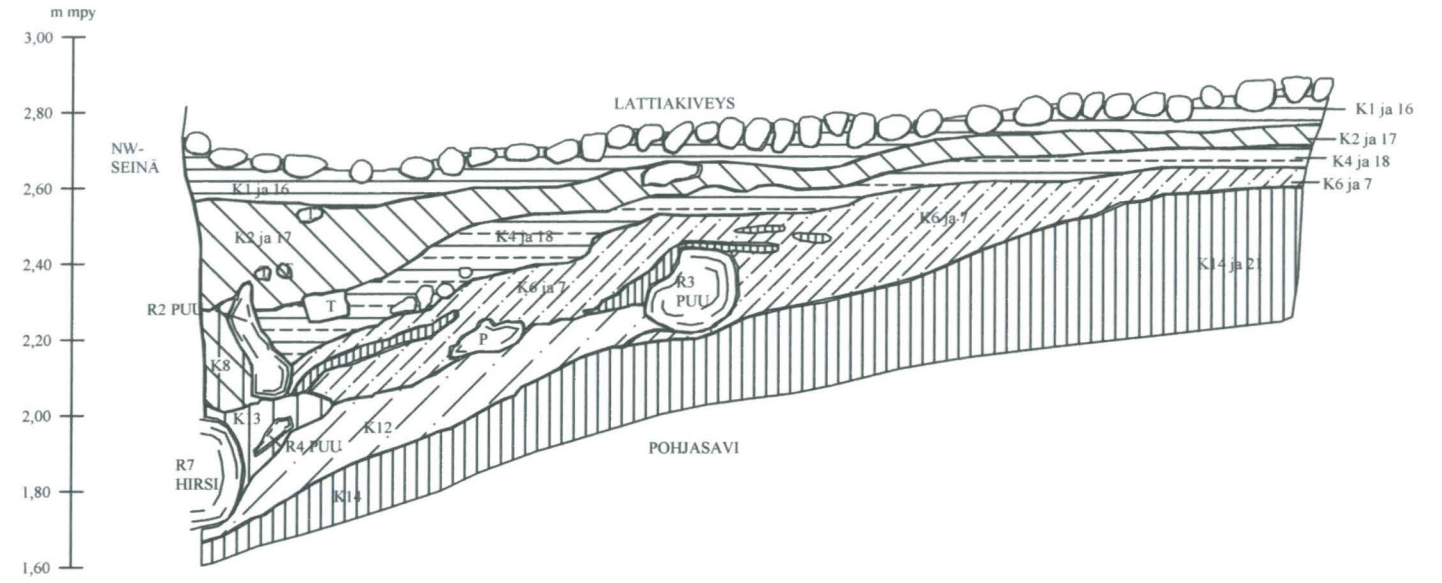
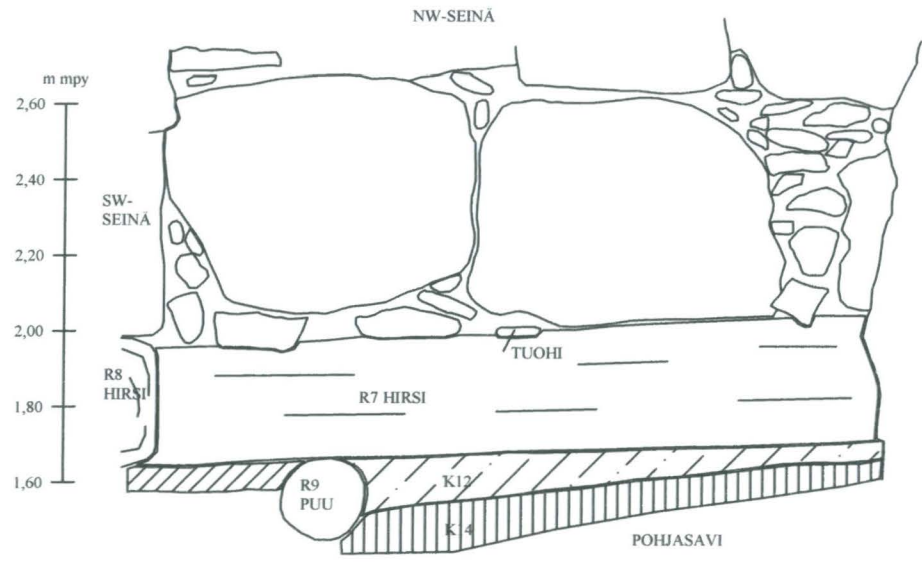
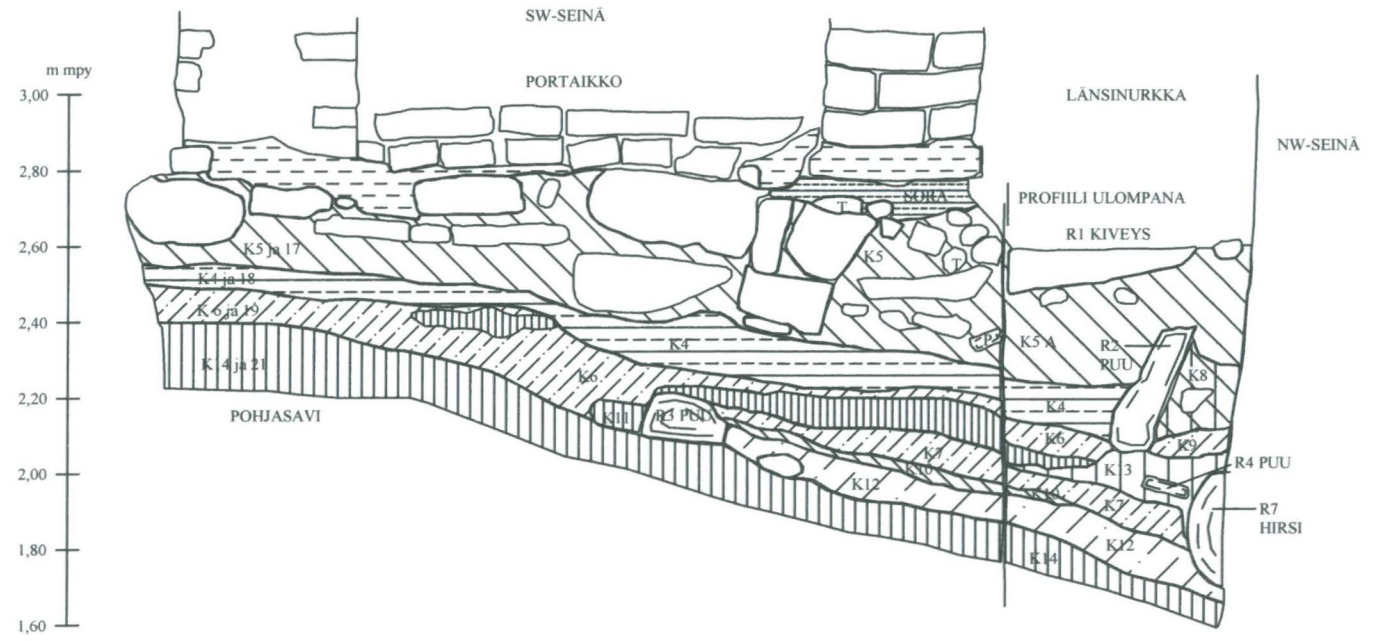
<p>Turku, Itäinen Rantakatu 4-6 Aboa Vetus -museum Kellari 93:2 / Alue 1 (2005-2006) Kari Uotila 2005</p>	<p>Profiilikartta Profiilit A, B ja C Mk 1:20</p>
<p>Mittausdokumentointi Esa Saari, Janne Hymylä</p>	<p>MUSEOVIRASTO, RAKENNUSHISTORIAN OSASTON ARKISTO, HELSINKI Kartta 8</p>

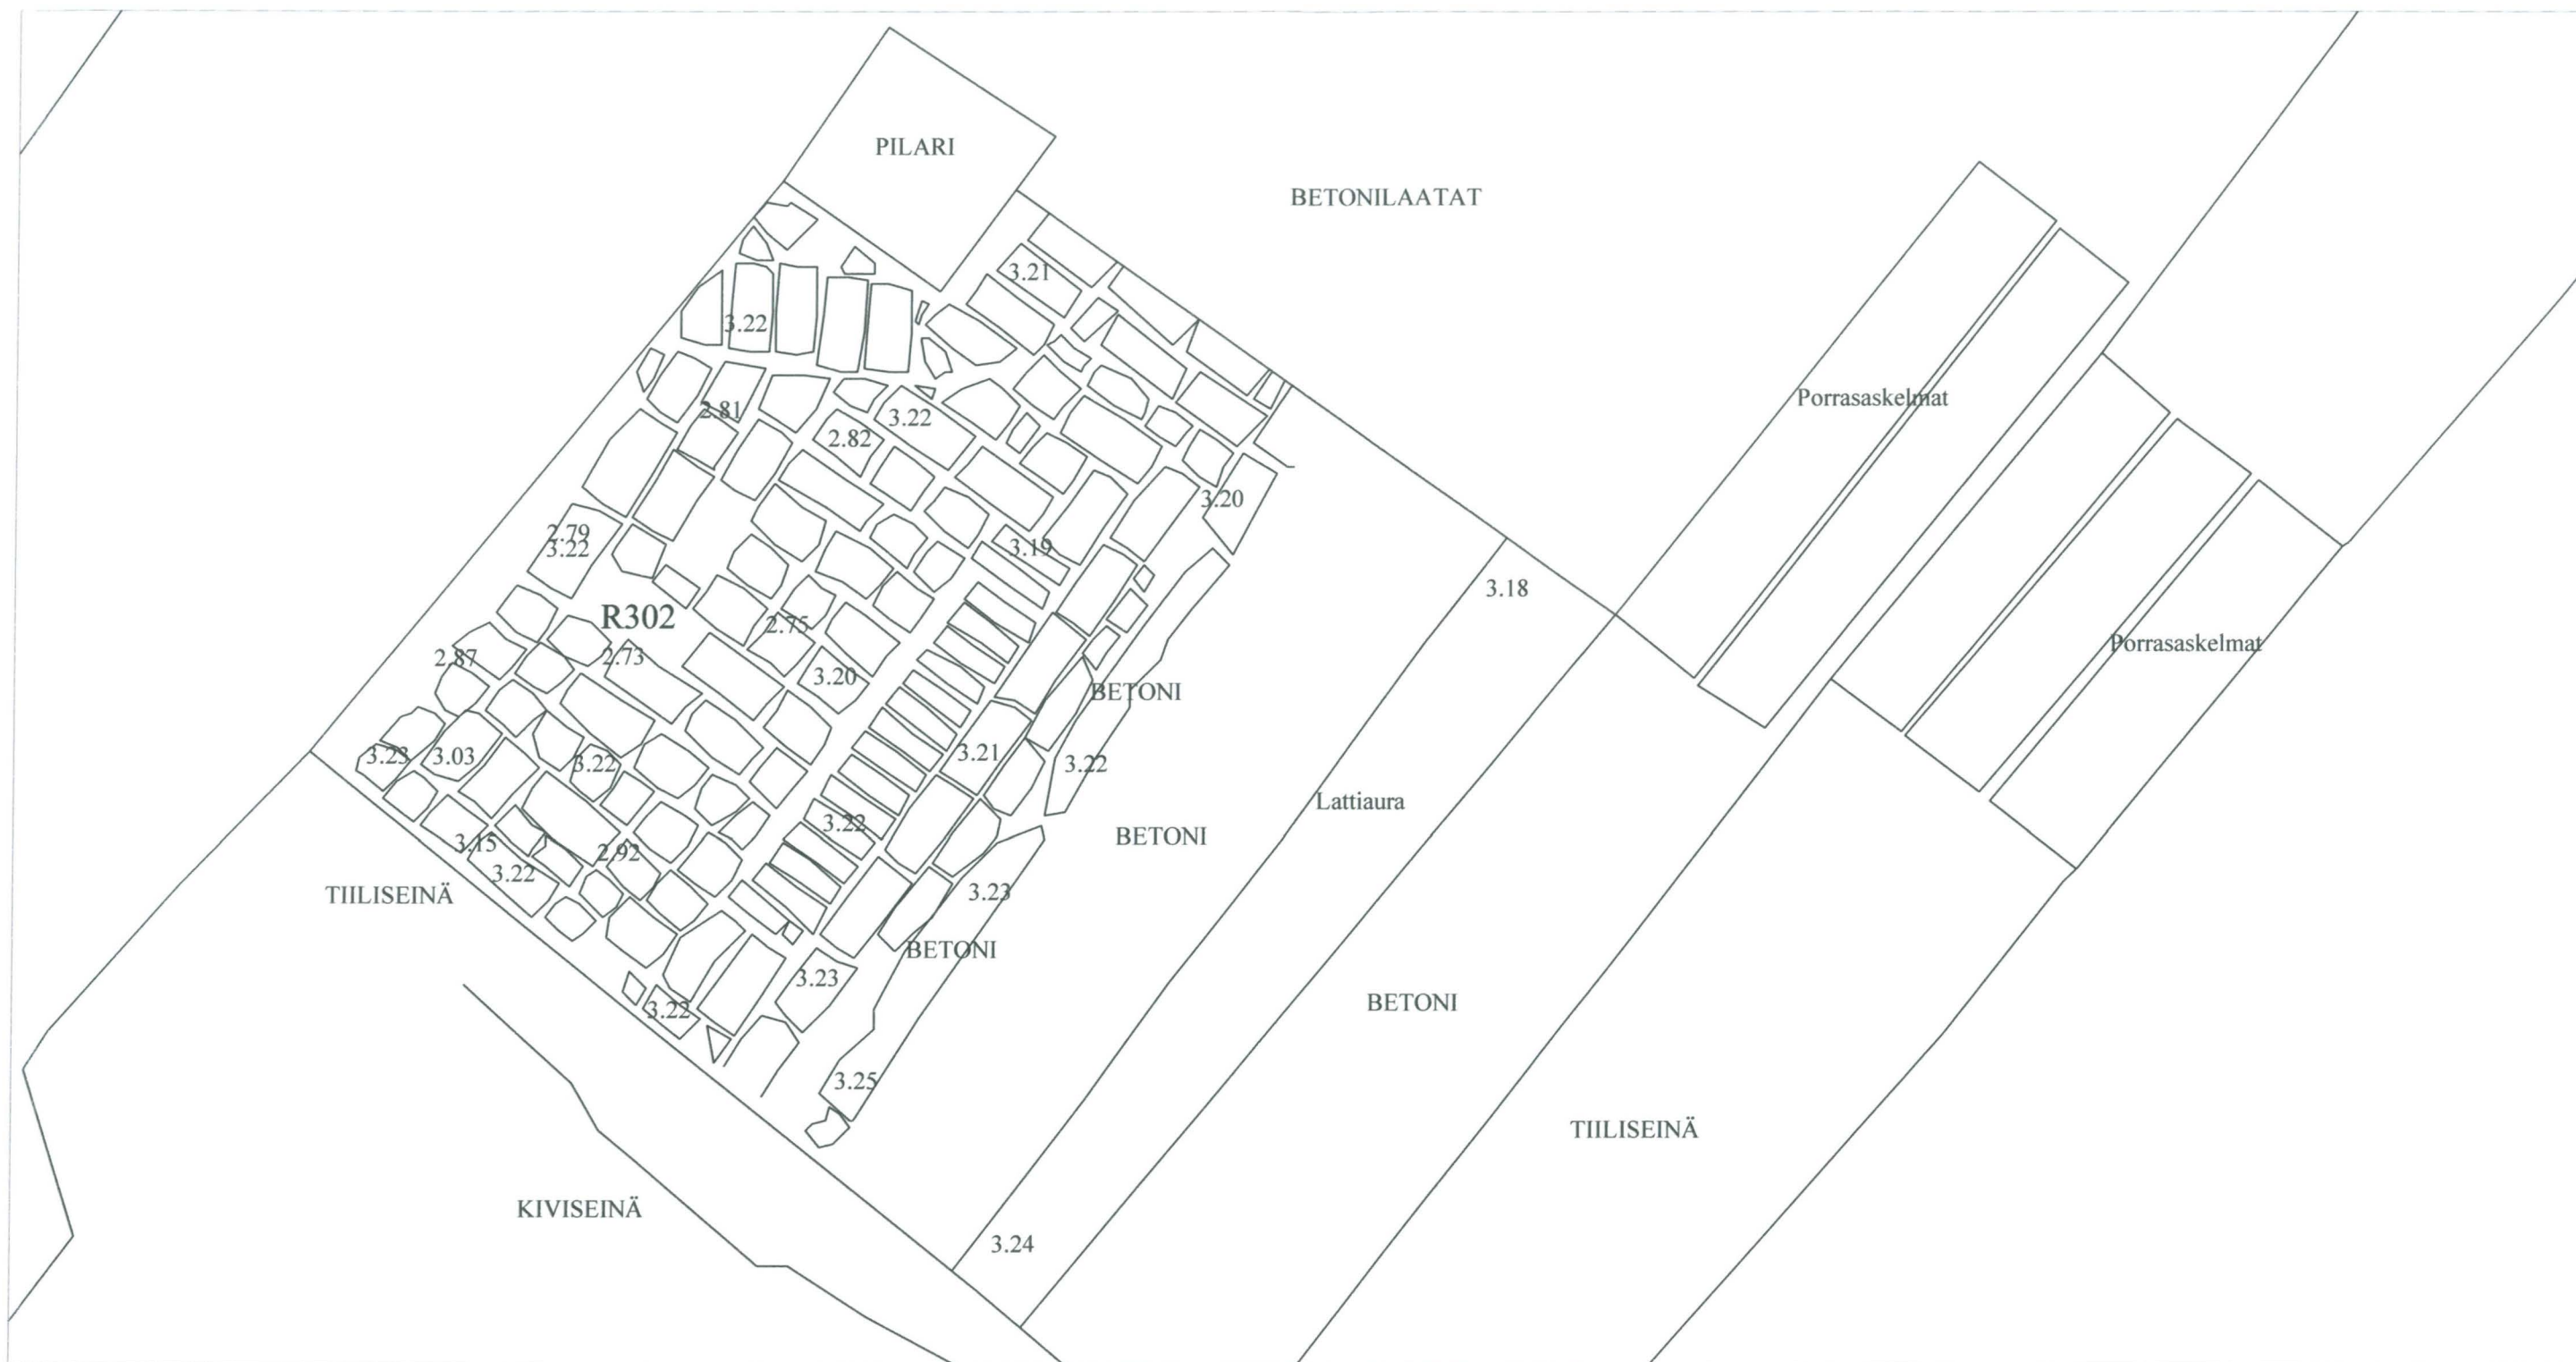
<p>Turku, Itäinen Rantakatu 4-6 Aboa Vetus -museum Kellari 93:1 / Alue 3 (2005-2006) Kari Uotila 2005</p>		<p>Tasokartta Tiililattia Mk 1:20</p>
<p>Mittausdokumentointi</p>		<p>MUSEOVIRASTO, RAKENNUSHISTORIAN OSASTON ARKISTO, HELSINKI</p>
<p>Esa Saari</p>		<p>Kartta 9</p>

- Kartta nro 9. Kellari 93:1. Tutkimusalue 3 (2005-2006). Tiililattia R302 (taso1). ES, 1:20.
- Kartta nro 10. Kellari 93:1. Tutkimusalue 3 (2005-2006). Rakenteet R308 + K304 ja K305 (taso 2). ES, JH. 1:20.

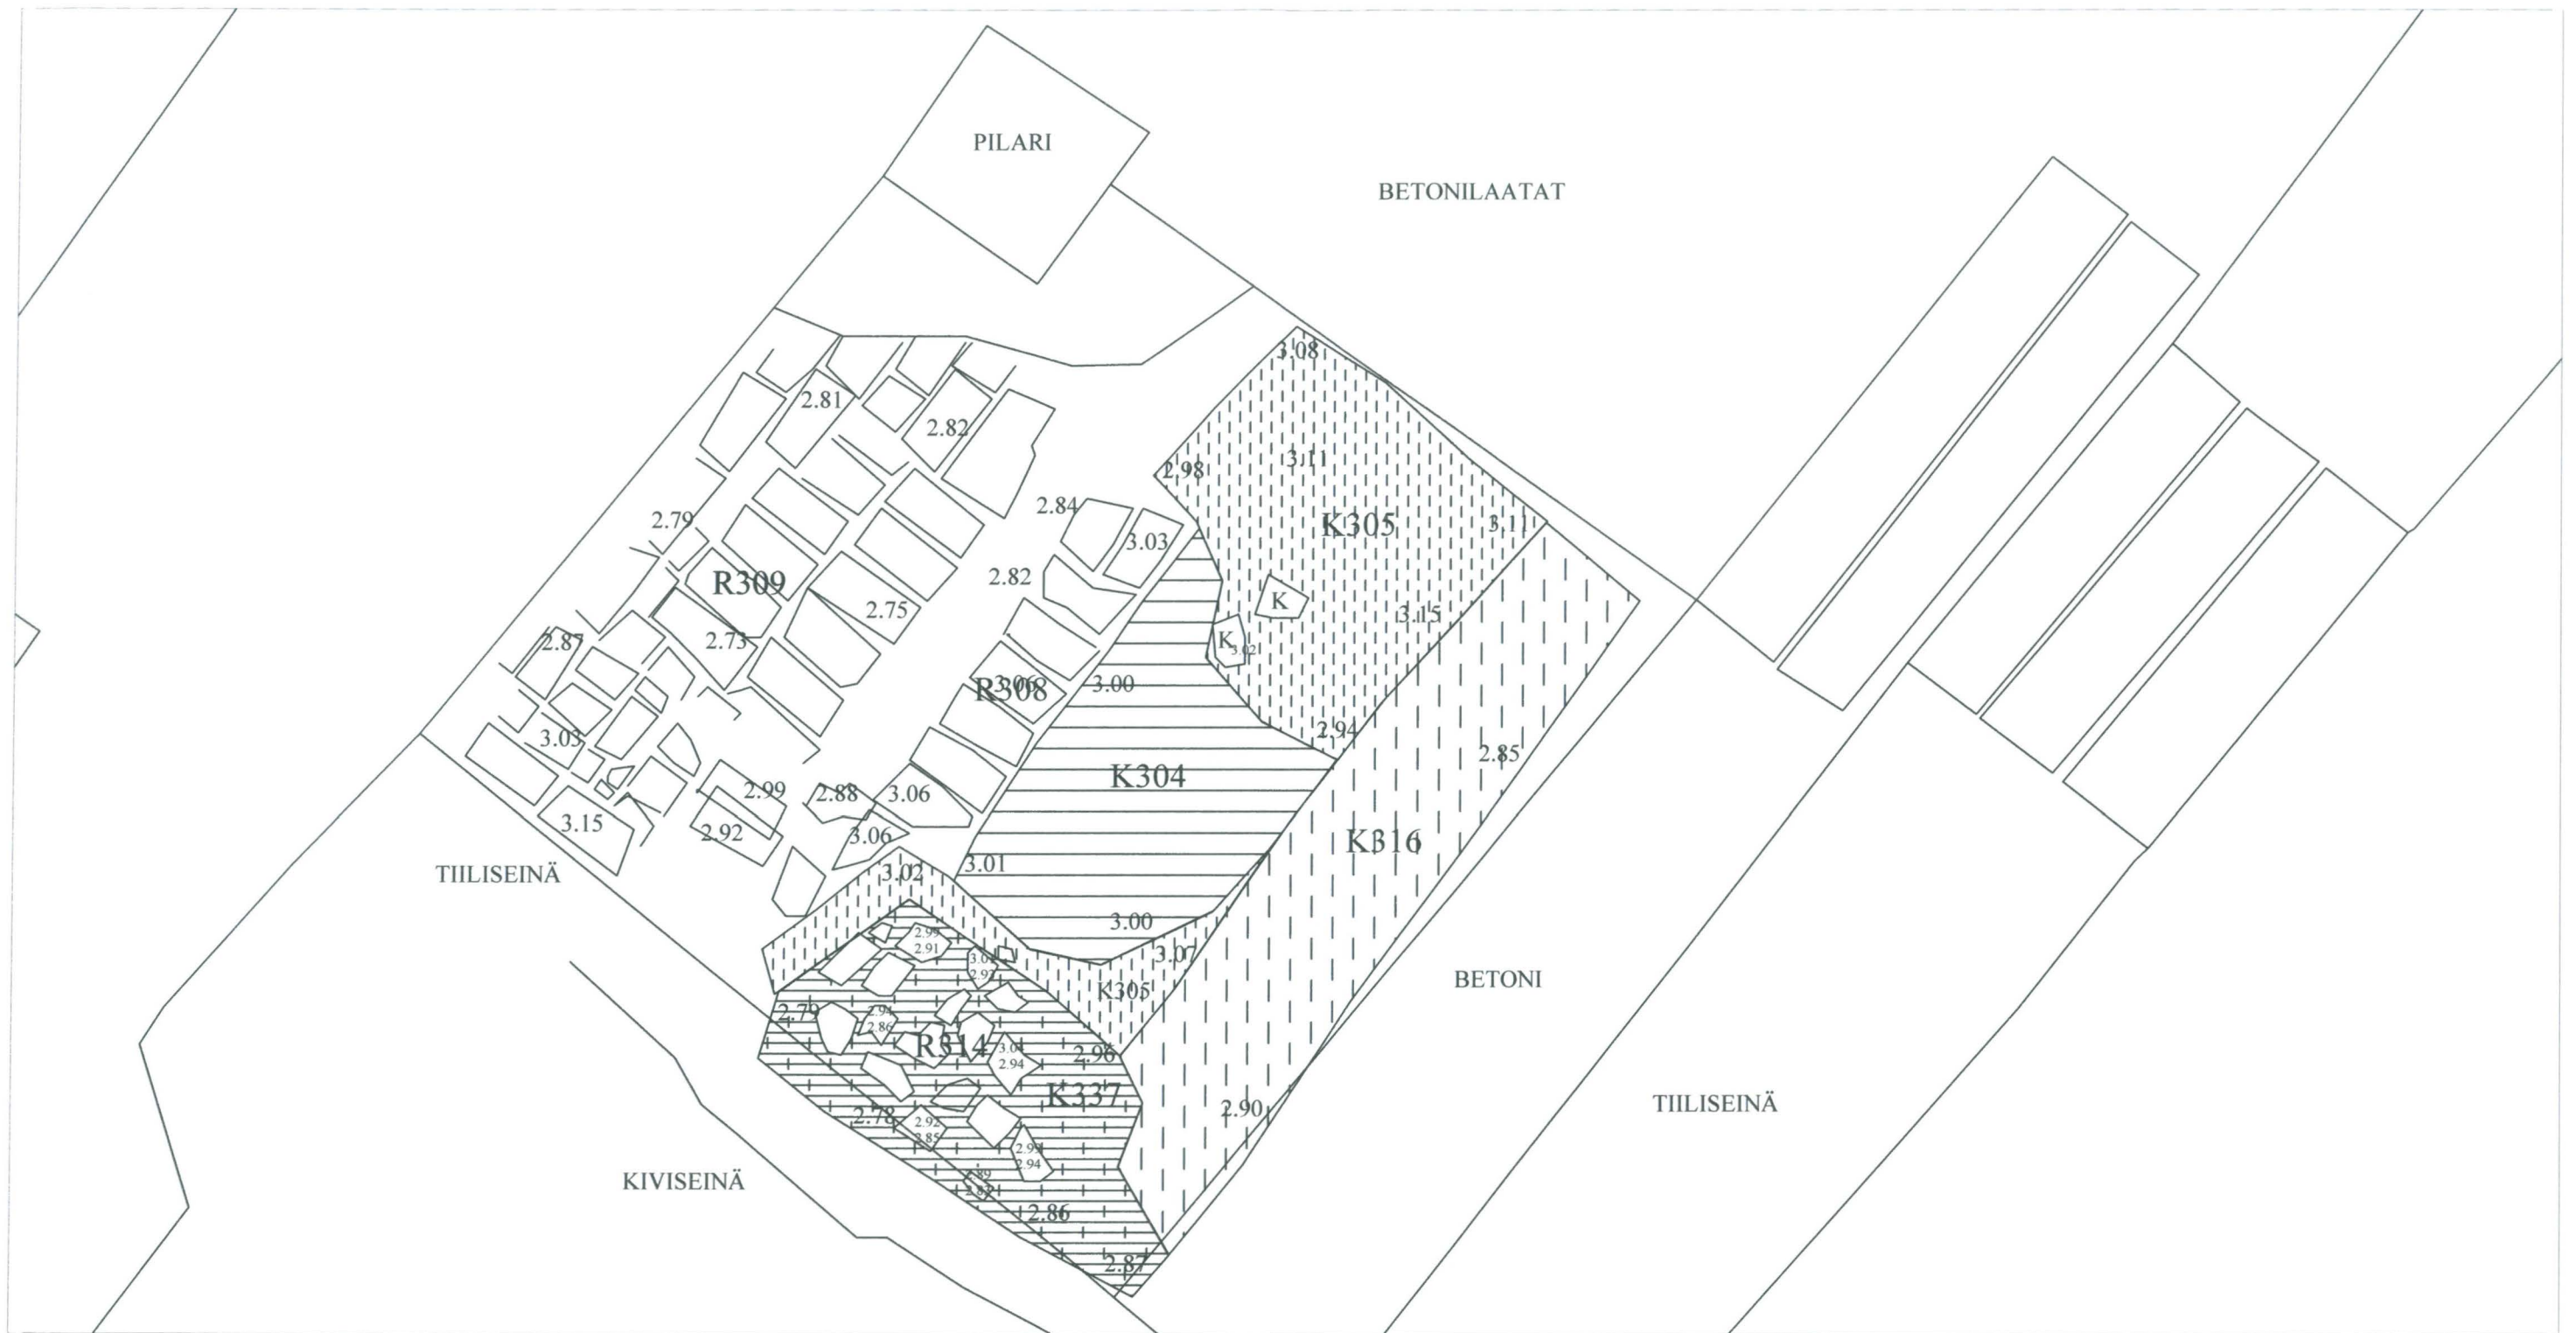
Turku, Itäinen Rantakatu 4-6 Aboa Vetus -museum Kellari 93:1 / Alue 3 (2005-2006) Kari Uotila 2005	Tasokartta R 308 ja R 309 ja maakerrokset 304 ja 305 Mk 1:20
	MUSEOVIRASTO, RAKENNUSHISTORIAN OSASTON ARKISTO, HELSINKI
Mittausdokumentointi Esa Saari	Kartta 11

- Kartta nro 11. Kellari 93:1. Tutkimusalue 3 (2005-2006). Rakenteet R 309, R 314, R308 + K304, K305 (taso 3). ES, JH. 1:20.
- Kartta nro 12. Kellari 93:1. Tutkimusalue 3 (2005-2006). Rakenteet R 340, R 326+ K318, K317 (taso 4). ES, JH. 1:20.

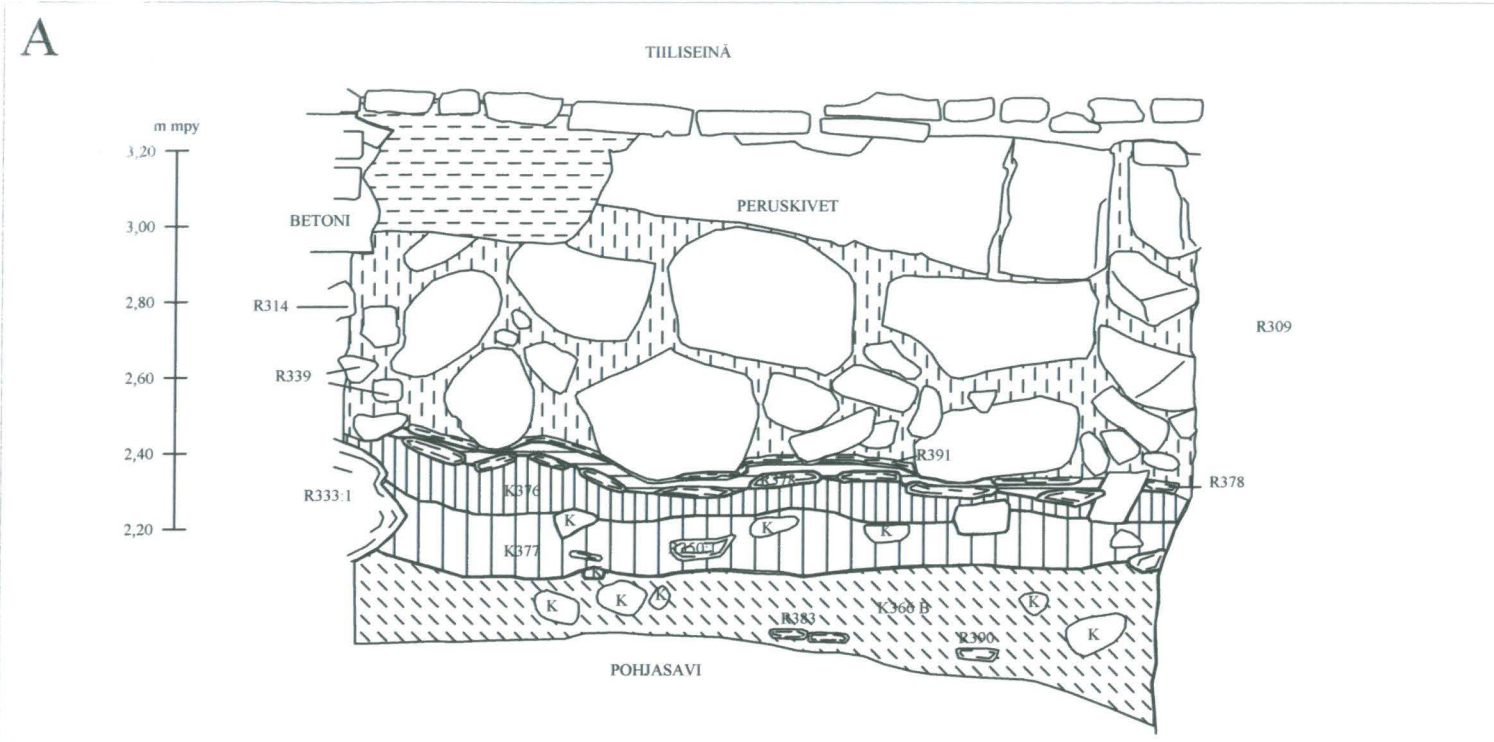
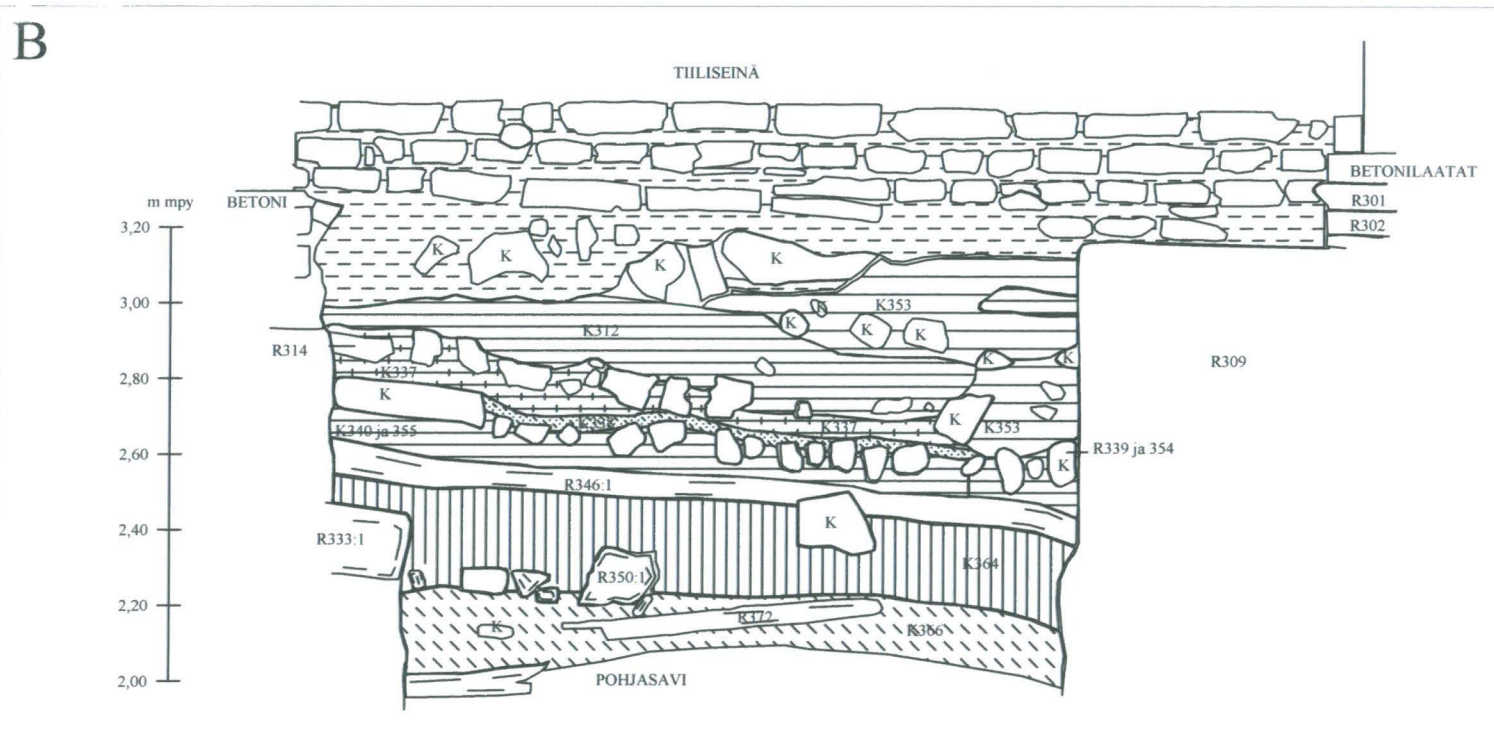
Turku, Itäinen Rantakatu 4-6		Profiilikartta
Aboa Vetus -museo		Lounaisprofiili A ja B
Kellari 93:1 / Alue 3 (2005-2006)		Mk 1:20
Kari Uotila 2005		
Mittausdokumentointi	MUSEOVIRASTO, RAKENNUSHISTORIAN OSASTON ARKISTO, HELSINKI	
Esa Saari, Janne Hymylä	Kartta 17

- Kartta nro 17. Kellari 93:1. Tutkimusalue 3 (2005-2006). Lounaisprofiili kahdessa vaiheessa ES, JH. 1:20.
- Kartta nro 18. Kellari 93:1. Tutkimusalue 3 (2005-2006). Luoteisprofiili. ES, JH, KU. 1:20.

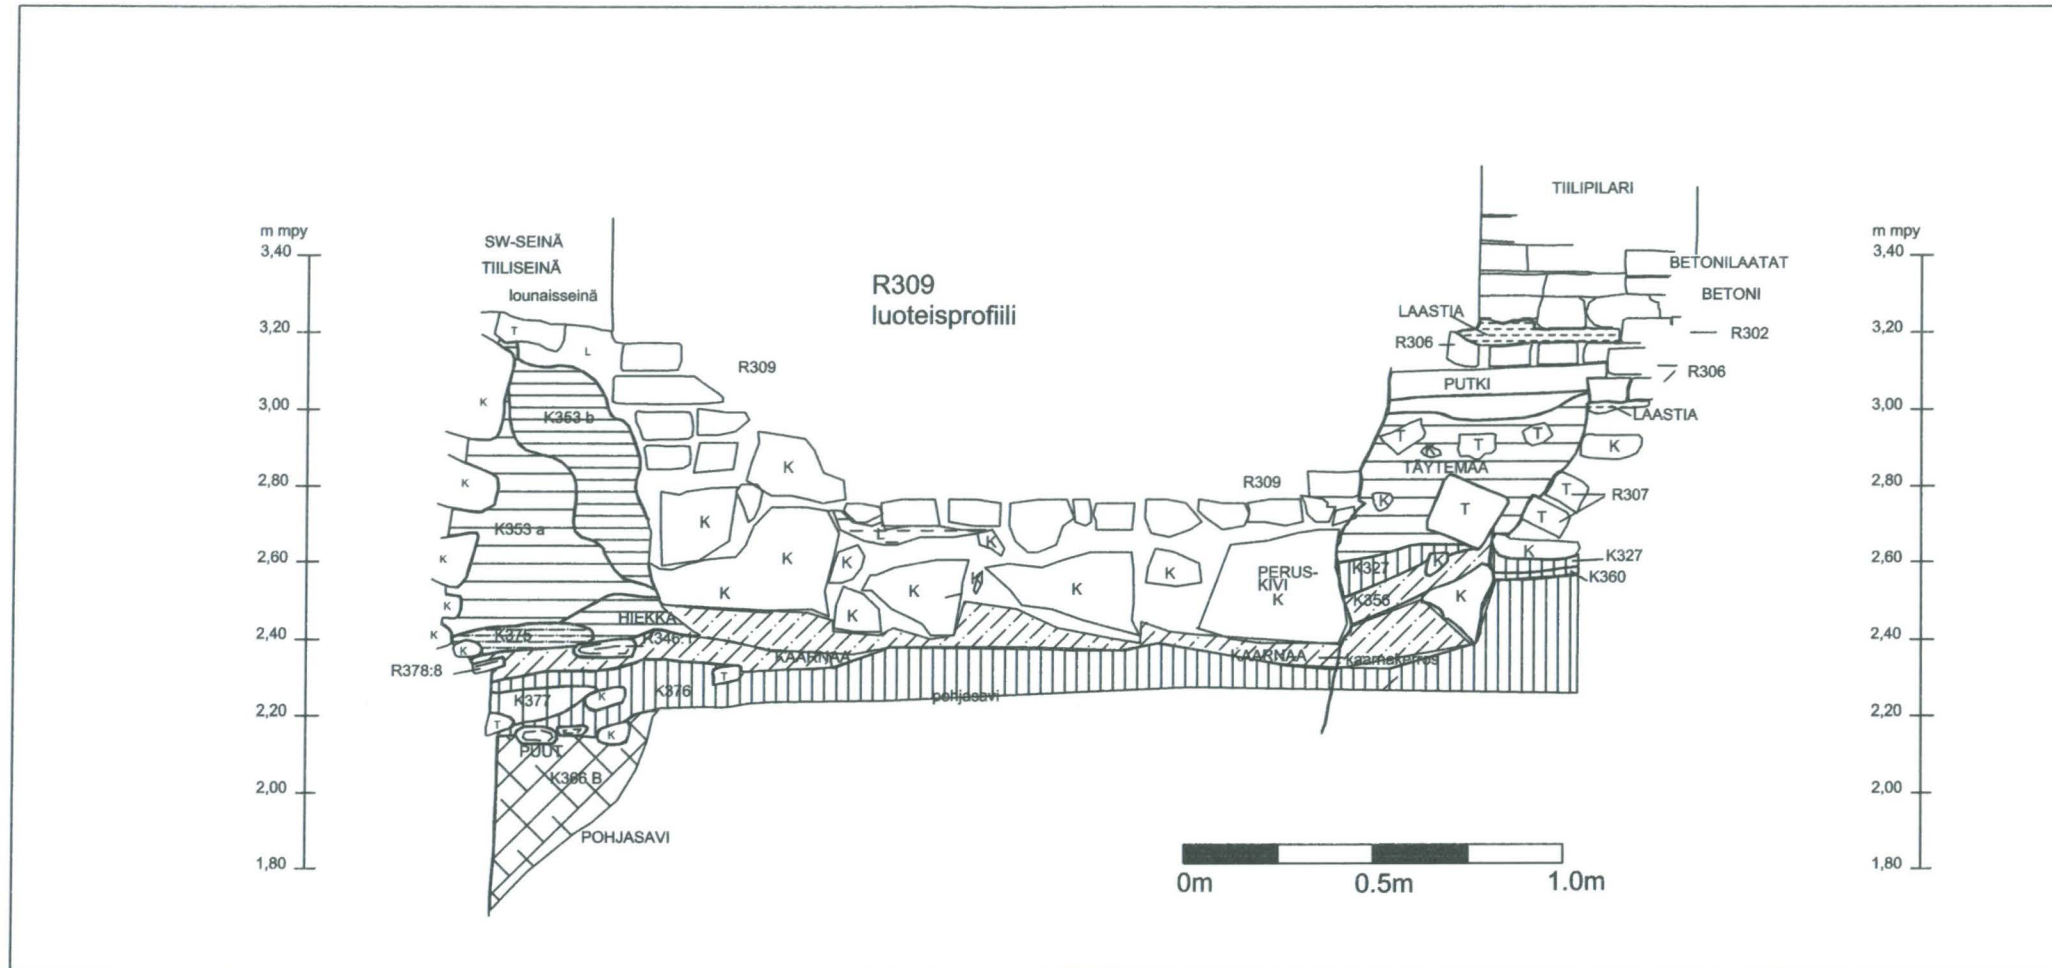
Turku, Itäinen Rantakatu 4-6 Aboa Vetus -museo Kellari 93:1 / Alue 3 (2005-2006) Kari Uotila 2005	Profiilikartta Luoteisprofiili ja R 309 Mk 1:20
	MUSEOVIIRASTO, RAKENNUSHISTORIAN OSASTON ARKISTO, HELSINKI
Mittausdokumentointi Esa Saari, Janne Hymylä, Kari Uotila	Kartta 18

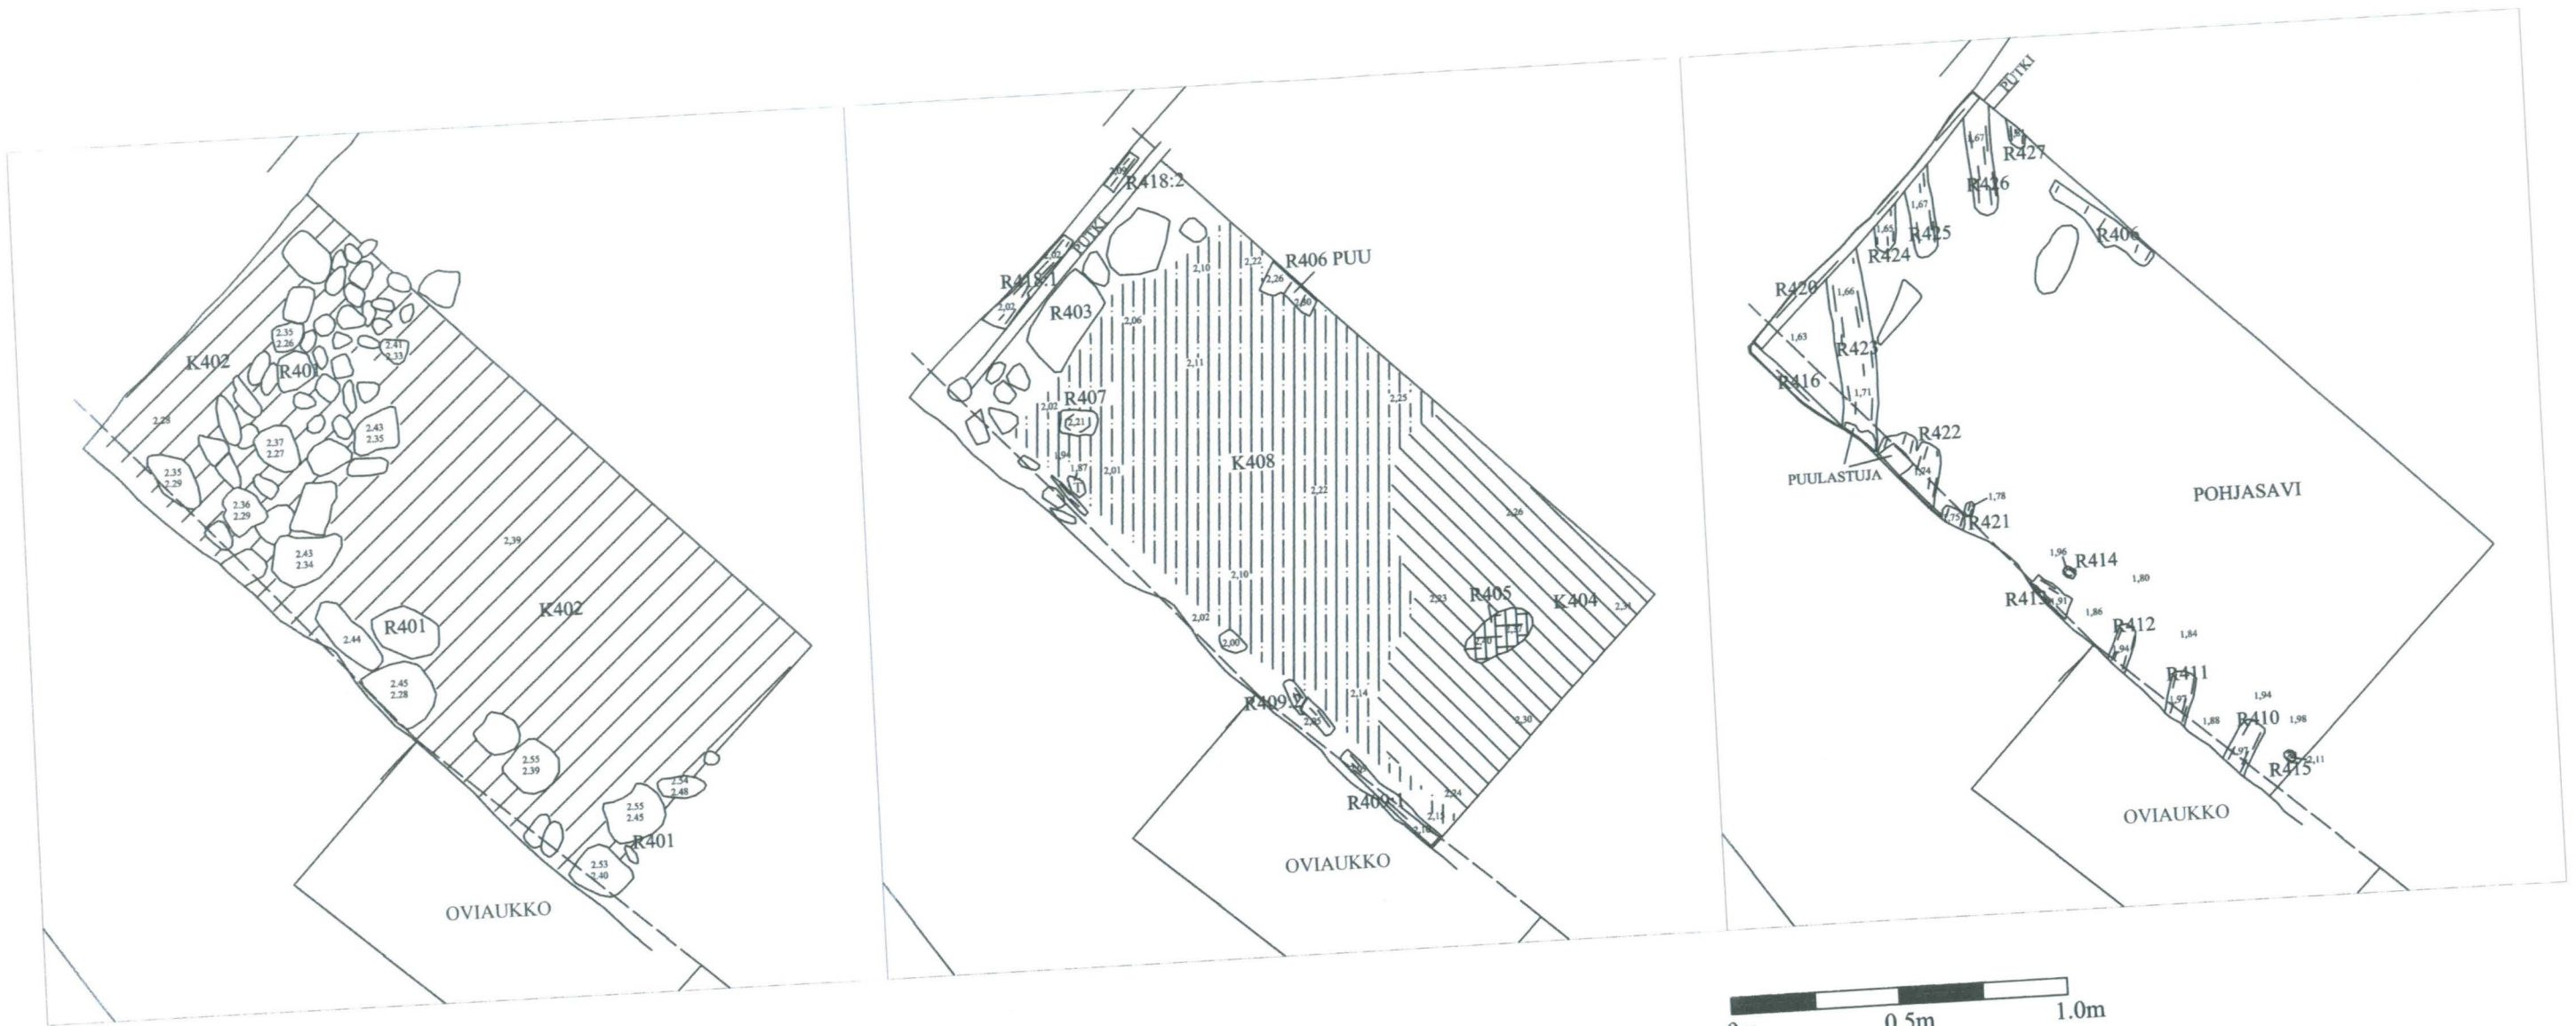
<p>Turku, Itäinen Rantakatu 4-6 Aboa Vetus -museo Kellari 94:7 / Alue 4 Kari Uotila 2005</p>	<p>Tasokartta Alueen kolme tasoa Mk 1:20</p>
<p>Mittausdokumentointi Esa Saari, Janne Hymylä</p>	<p>MUSEOVIRASTO, RAKENNUSHISTORIAN OSASTON ARKISTO, HELSINKI Kartta 19</p>

- Kartta nro 19. Kellari 94:7. Tutkimusalue 4 (2005-2006). Kolme tasokarttaa. ES, JH. 1:20.
- Kartta nro 20. Kellari 94:7. Tutkimusalue 4 (2005-2006). Alueen profiilikartat. ES, JH. 1:20.
