Turku, Aboa Vetus -museo v. 2005 arkeologiset tutkimukset Karttaluettelo:

TURKU, ABOA VETUS- MUSEO 2005

Turku, Aboa Vetus 2005

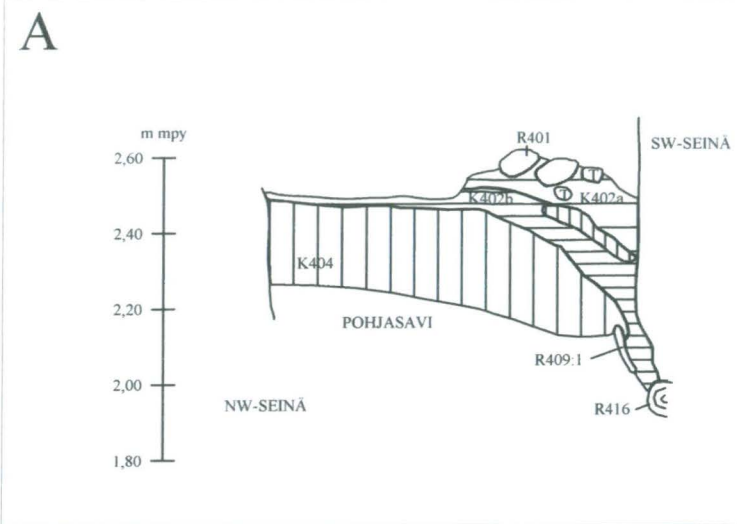
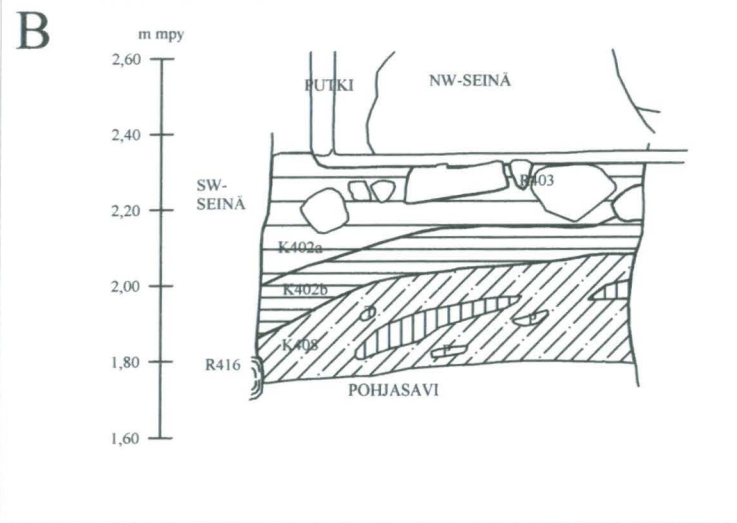
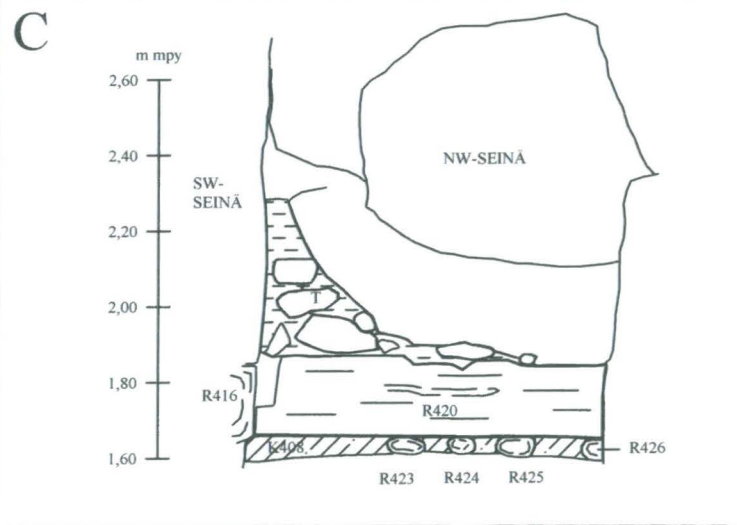
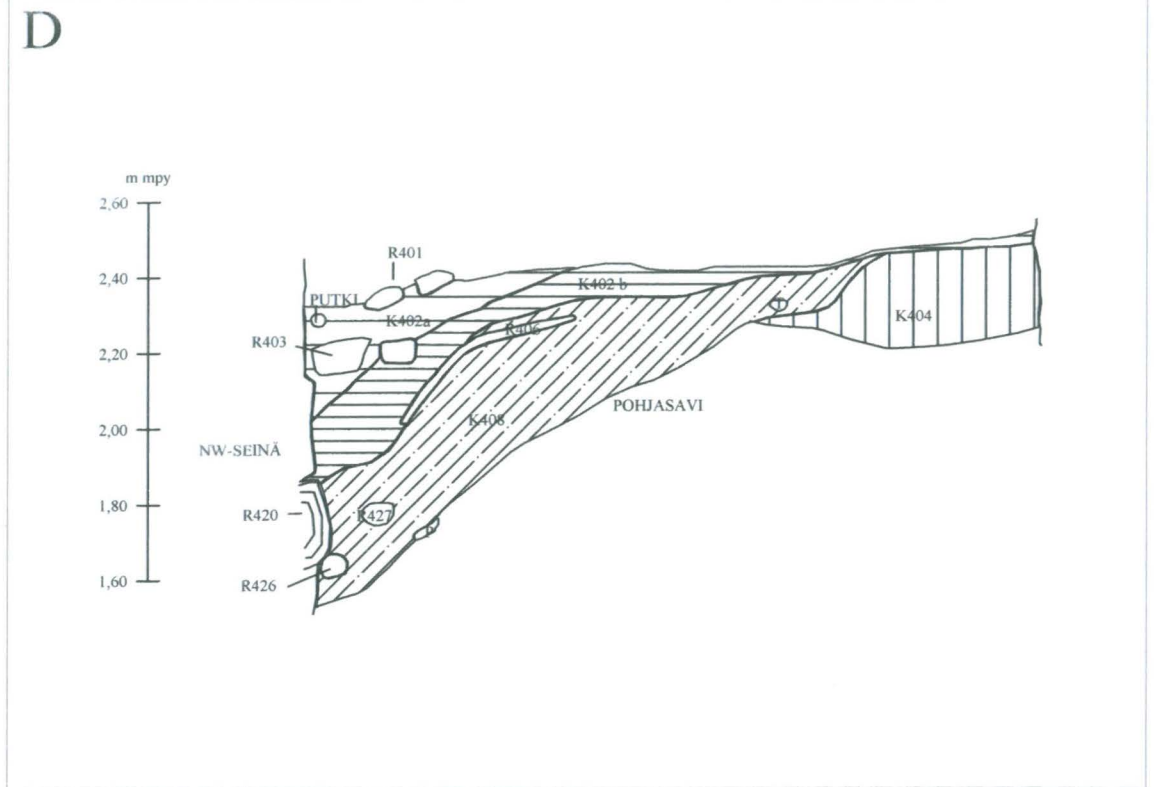
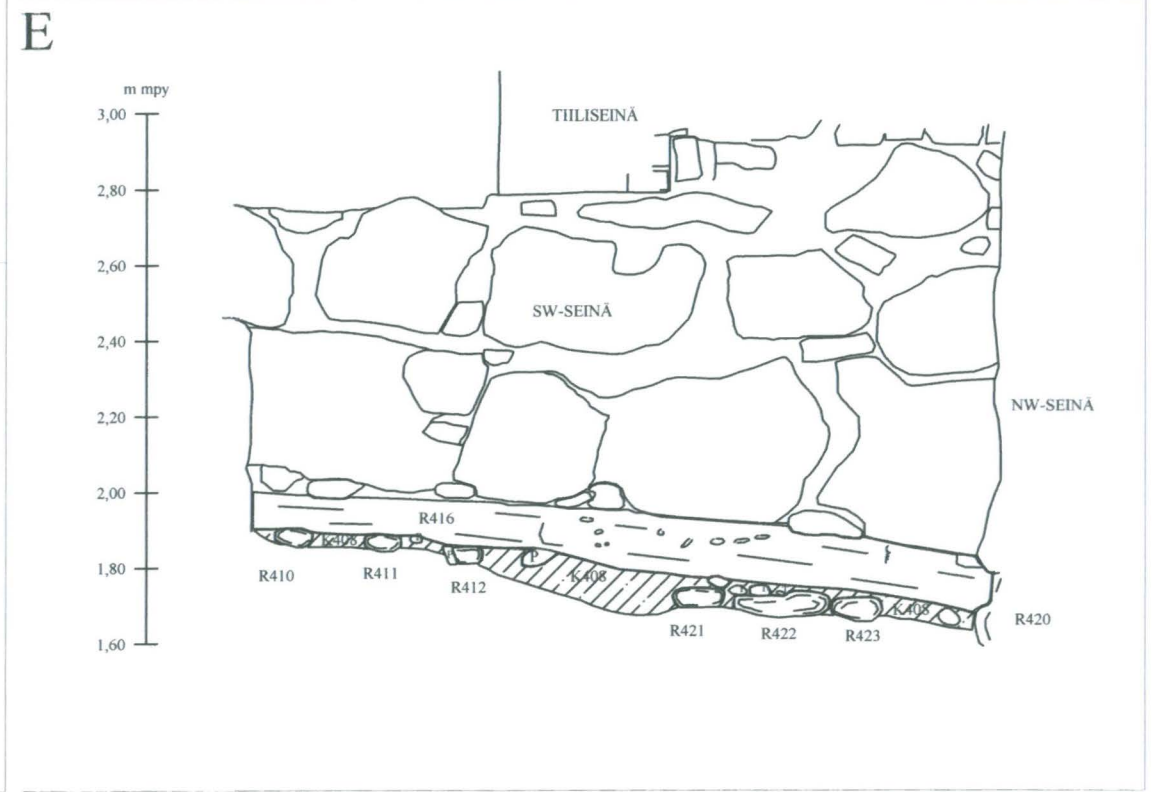
<p>Turku, Itäinen Rantakatu 4-6 Aboa Vetus -museo Kellari 94:7 / Alue 4 Kari Uotila 2005</p>	<p>Profilikartta Alueen profiilit ja muuripiirroksat Mk 1:20</p>
<p>Mittausdokumentointi</p> <p>Esa Saari, Janne Hymylä</p>	<p>MUSEOVIRASTO, RAKENNUSHISTORIAN OSASTON ARKISTO, HELSINKI</p> <p>Kartta 20</p>
