**TURKU  
Itälaituri 2008**

Leikkauskartta  
Leikkauskartat 4.1001-4.1015,  
4.3001-4.3006  
Mk 1:150

TURUN MAAKUNTAMUSEO, TURKU

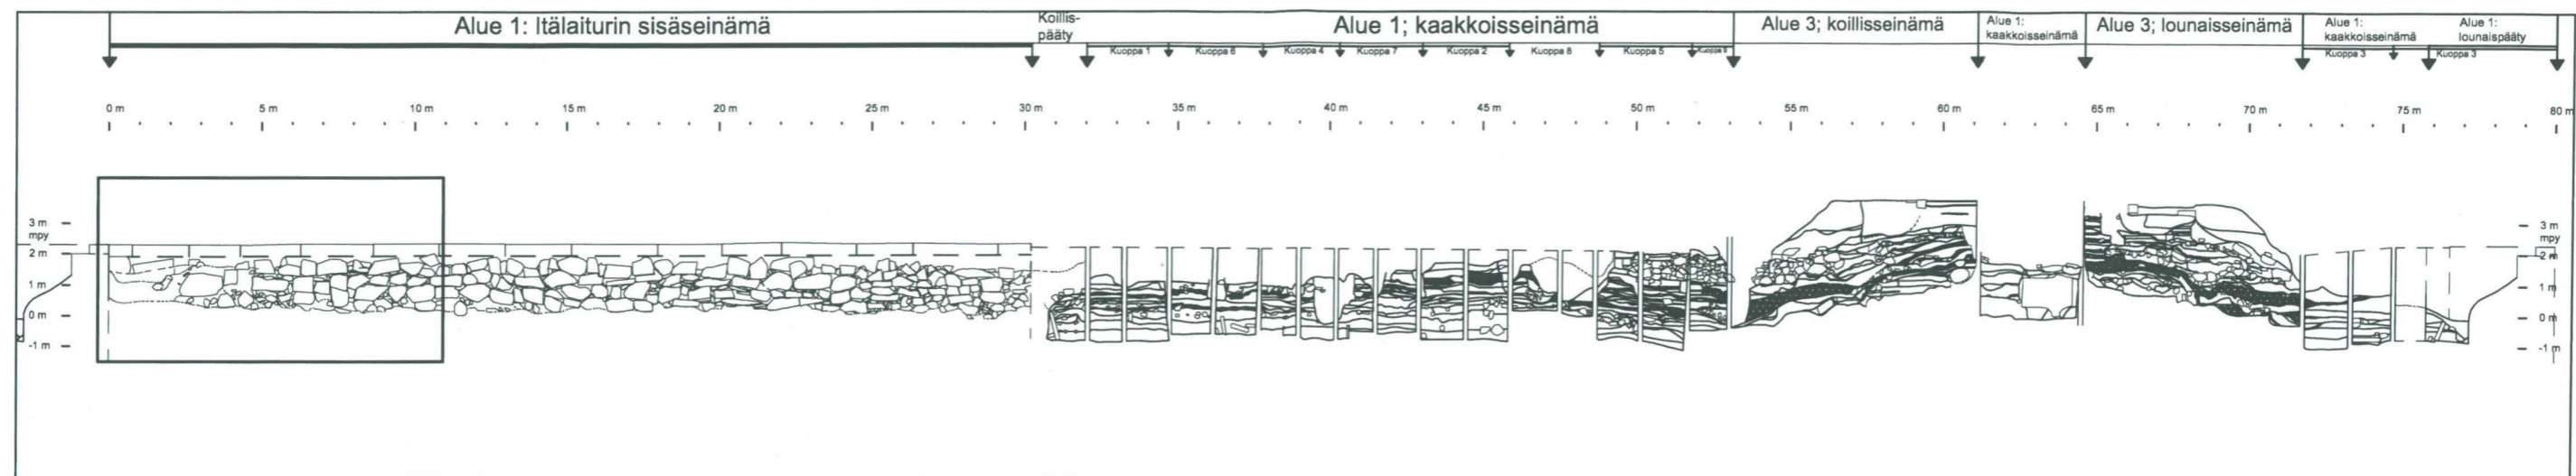
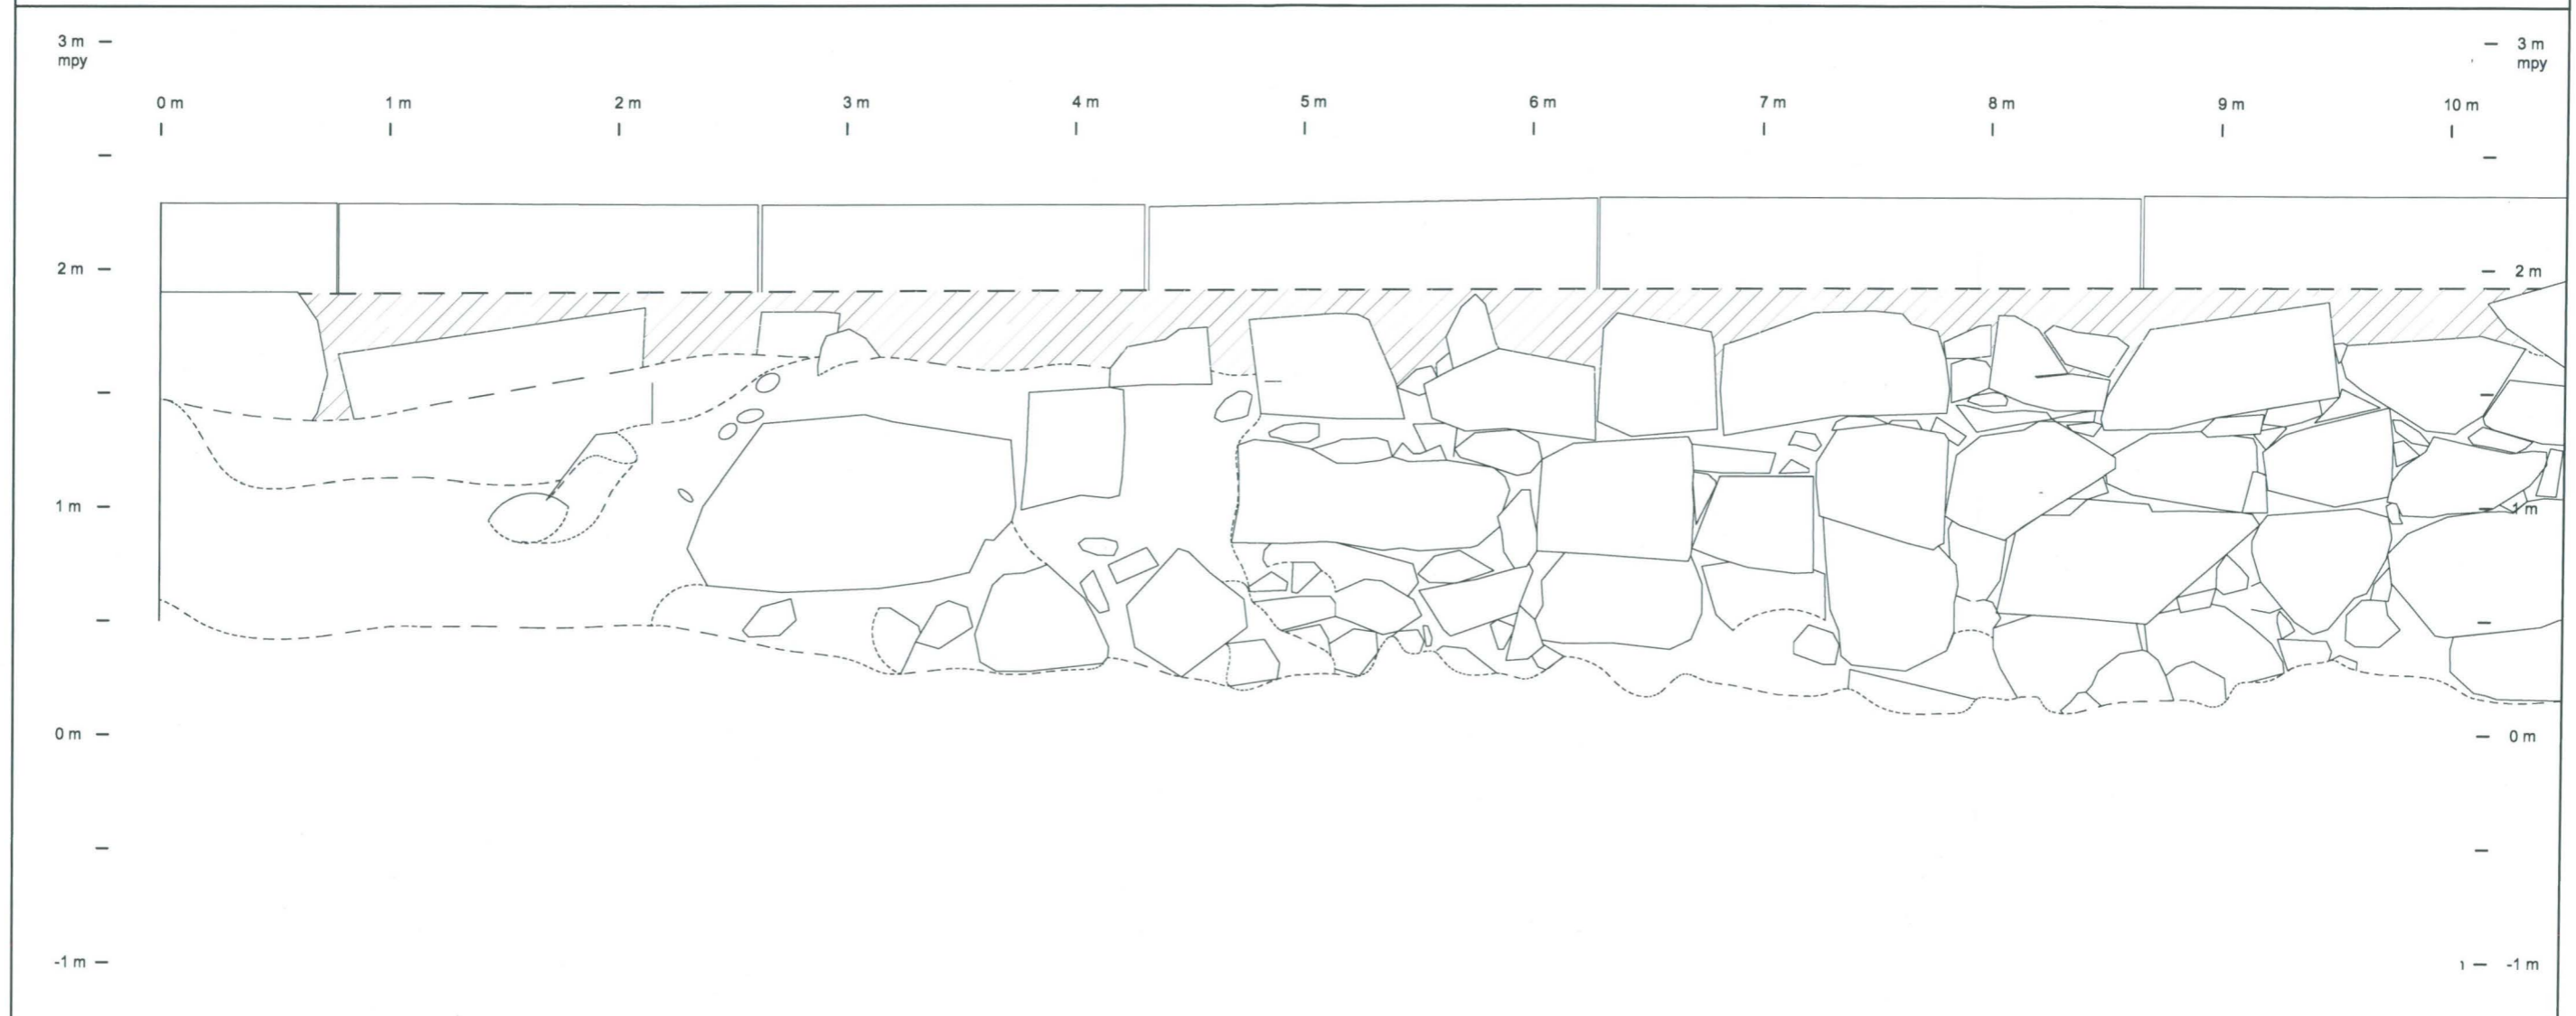
<p><b>TURKU</b> Itälaituri 2008</p>	<p>Leikkauskartta Alue 1; Laiturin sisäseinämä (osa 1) Mk 1:30</p>
<p>MITTAUSDOKUMENTOINTI Mika Ainasoja / Mika Ainasoja</p>	<p>TURUN MAAKUNTAMUSEO, TURKU</p>
	<p>4.1001</p>

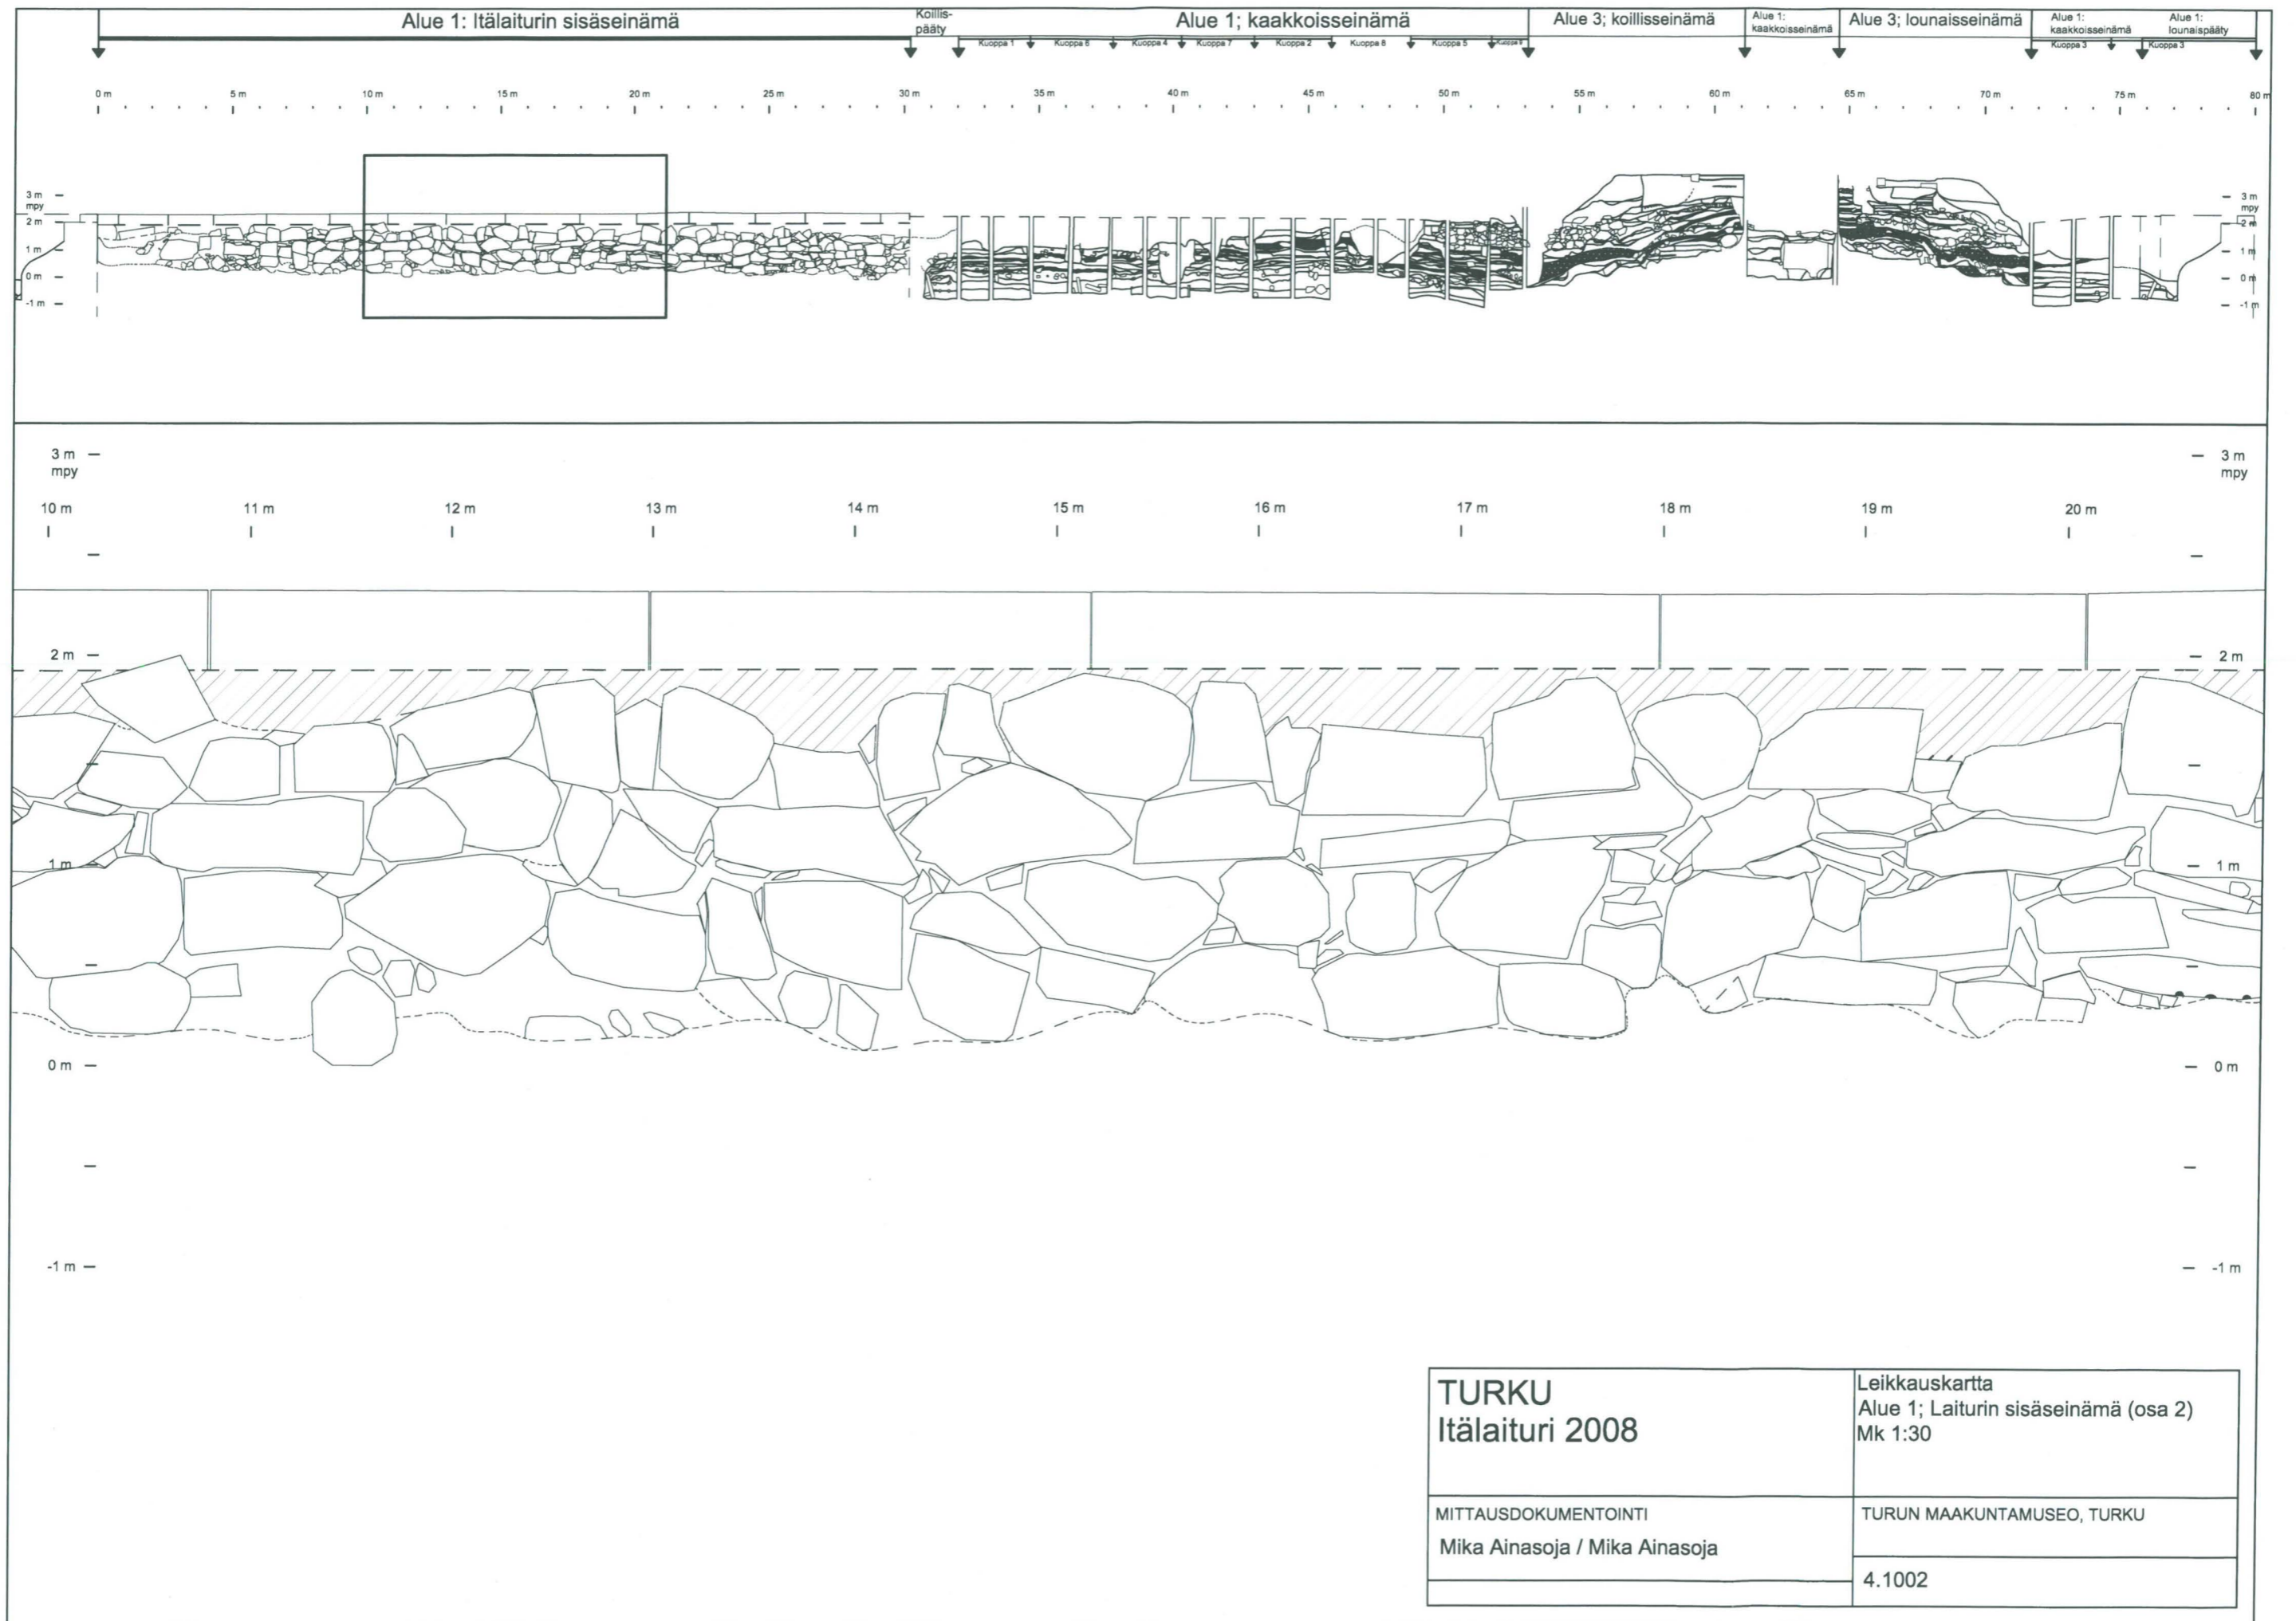
<p><b>TURKU</b> Itälaituri 2008</p>	<p>Leikkauskartta Alue 1; Laiturin sisäseinämä (osa 2) Mk 1:30</p>
<p>MITTAUSDOKUMENTOINTI Mika Ainasoja / Mika Ainasoja</p>	<p>TURUN MAAKUNTAMUSEO, TURKU</p>
	<p>4.1002</p>

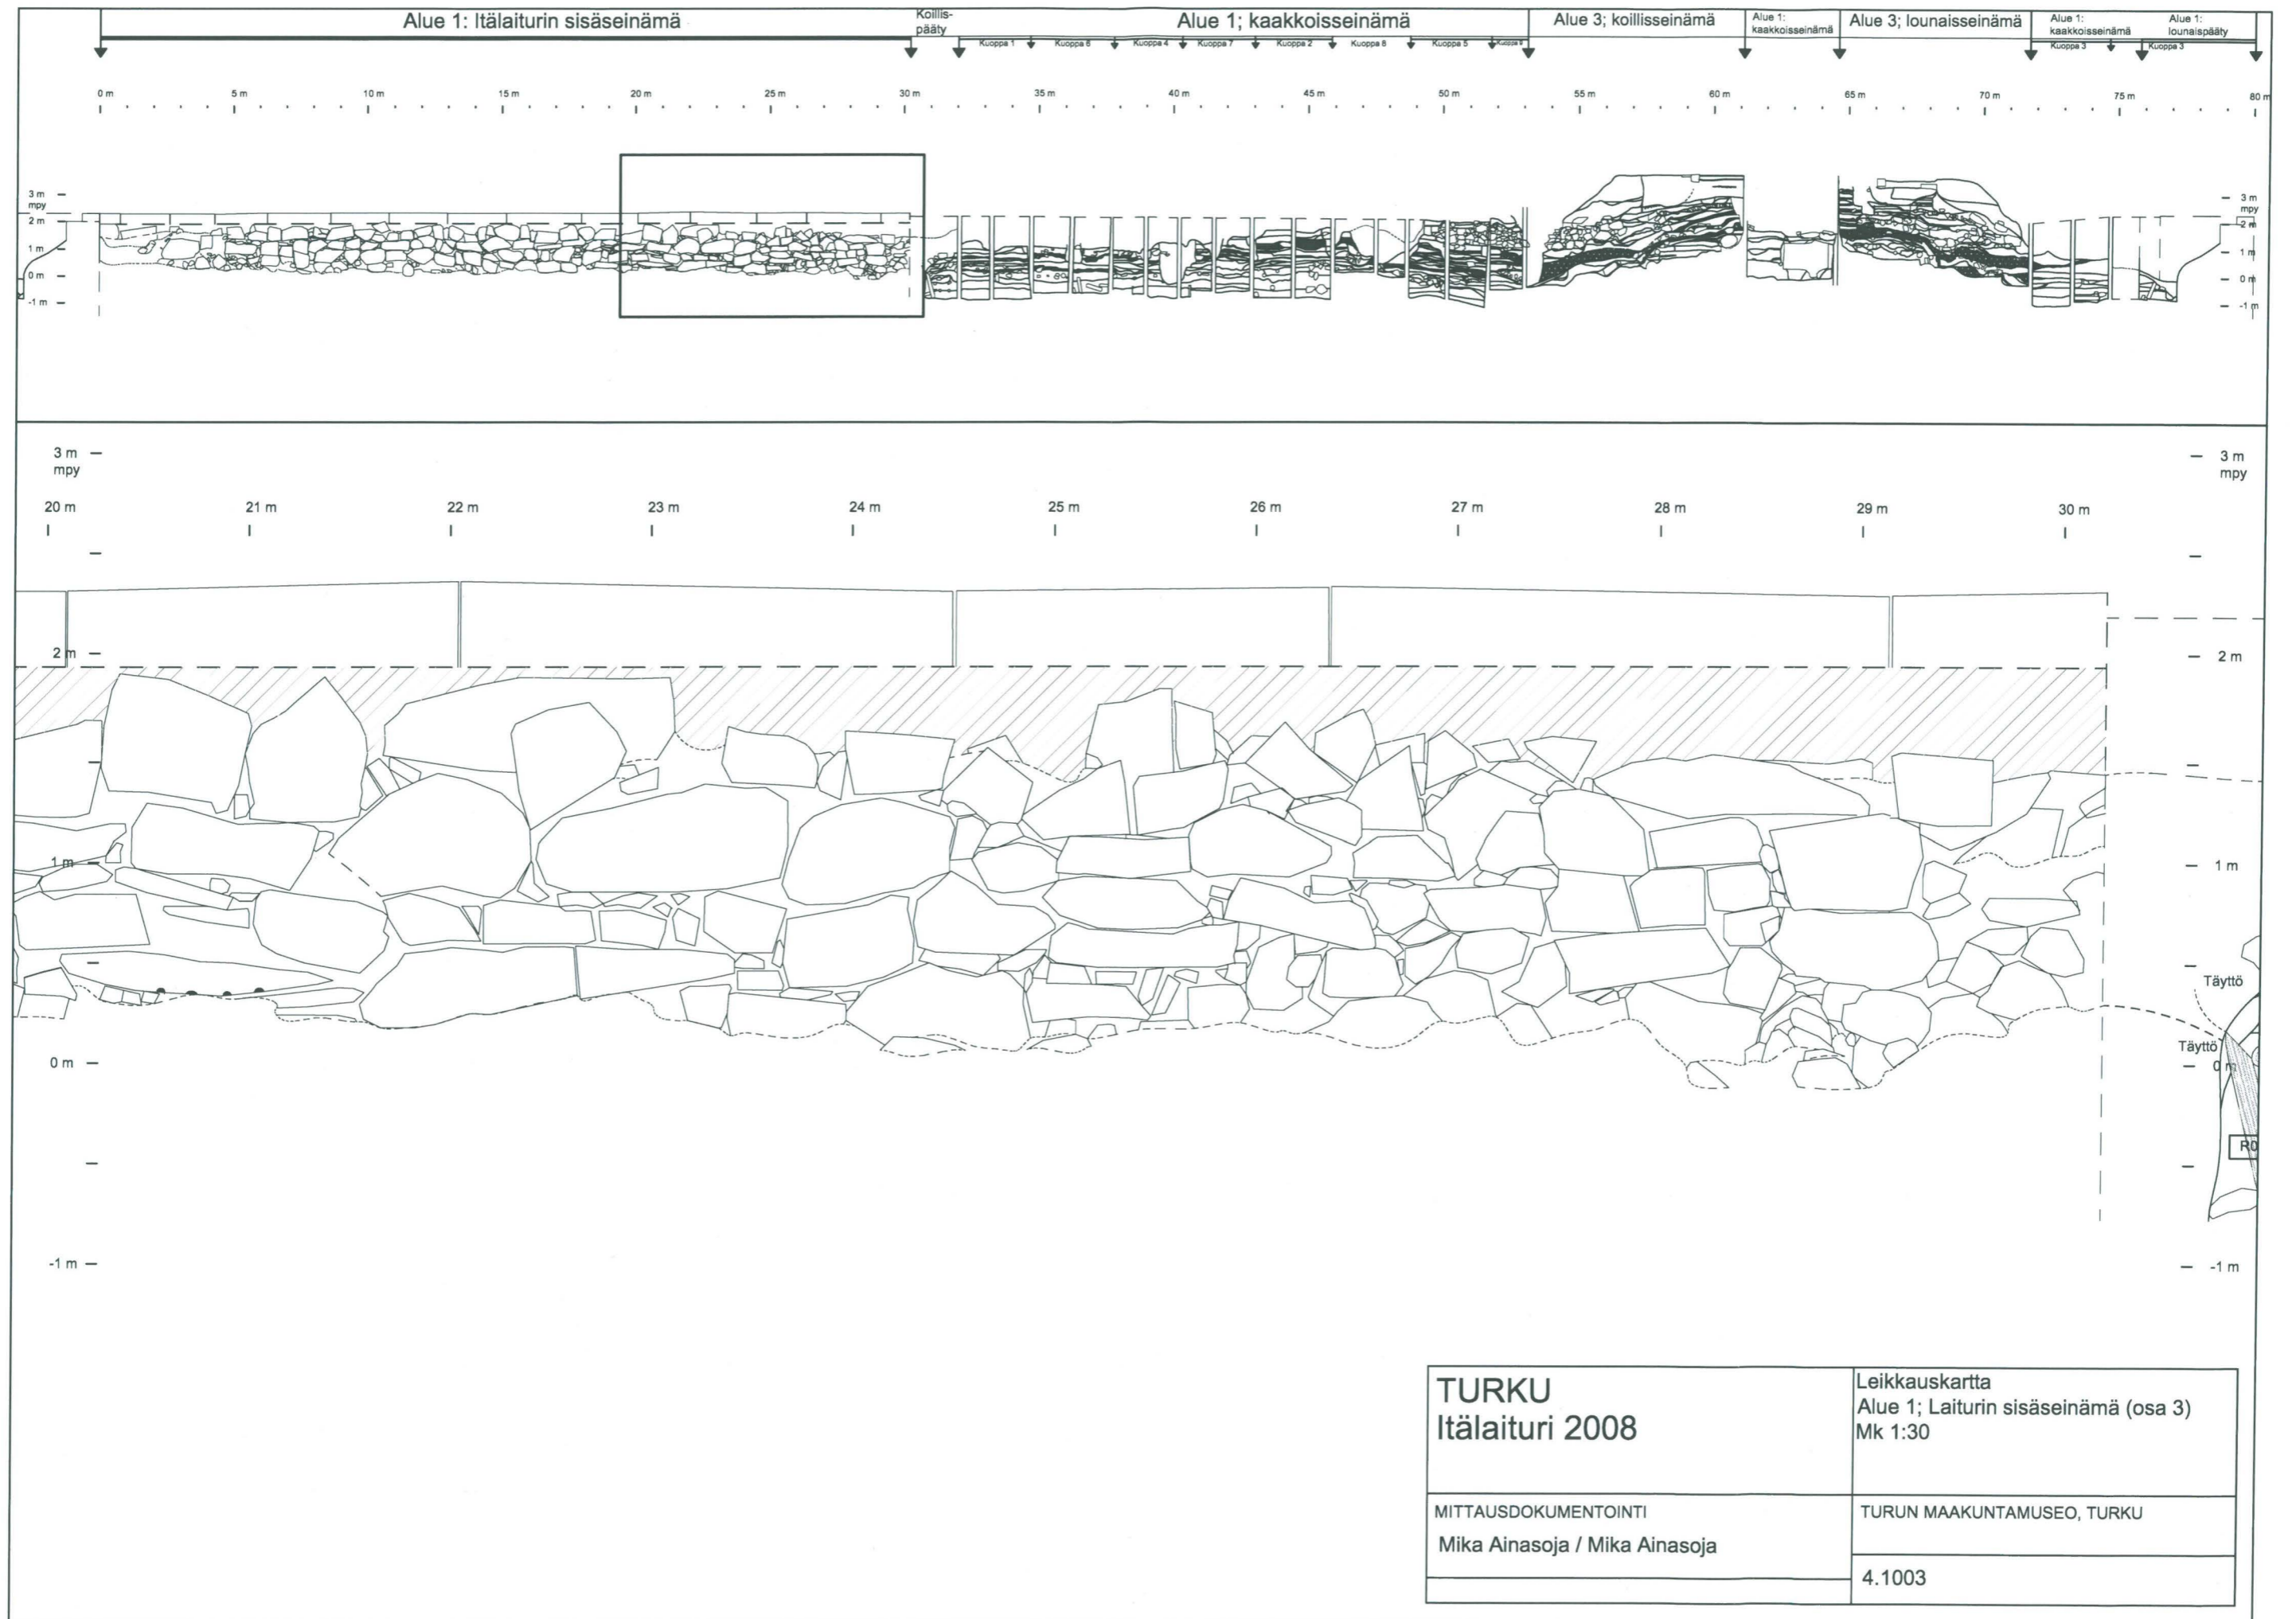
<p><b>TURKU</b> Itälaituri 2008</p>	<p>Leikkauskartta Alue 1; Laiturin sisäseinämä (osa 3) Mk 1:30</p>
<p>MITTAUSDOKUMENTOINTI Mika Ainasoja / Mika Ainasoja</p>	<p>TURUN MAAKUNTAMUSEO, TURKU</p>
	<p>4.1003</p>

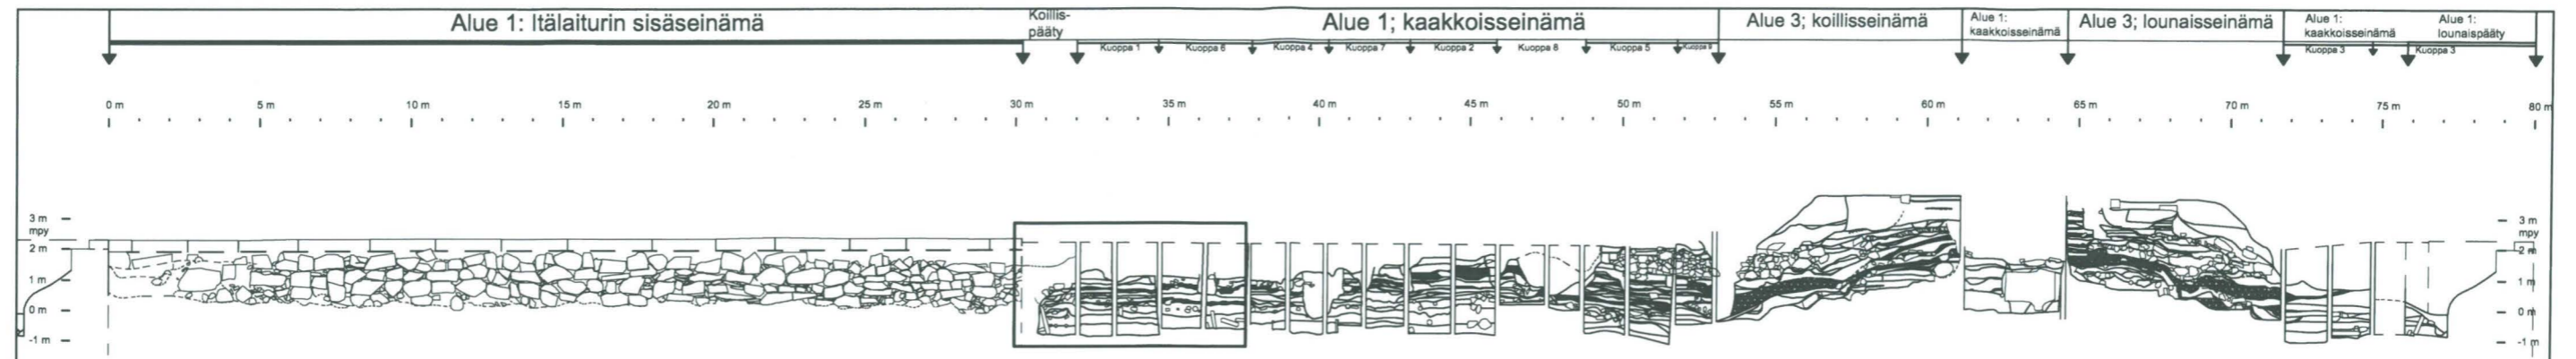
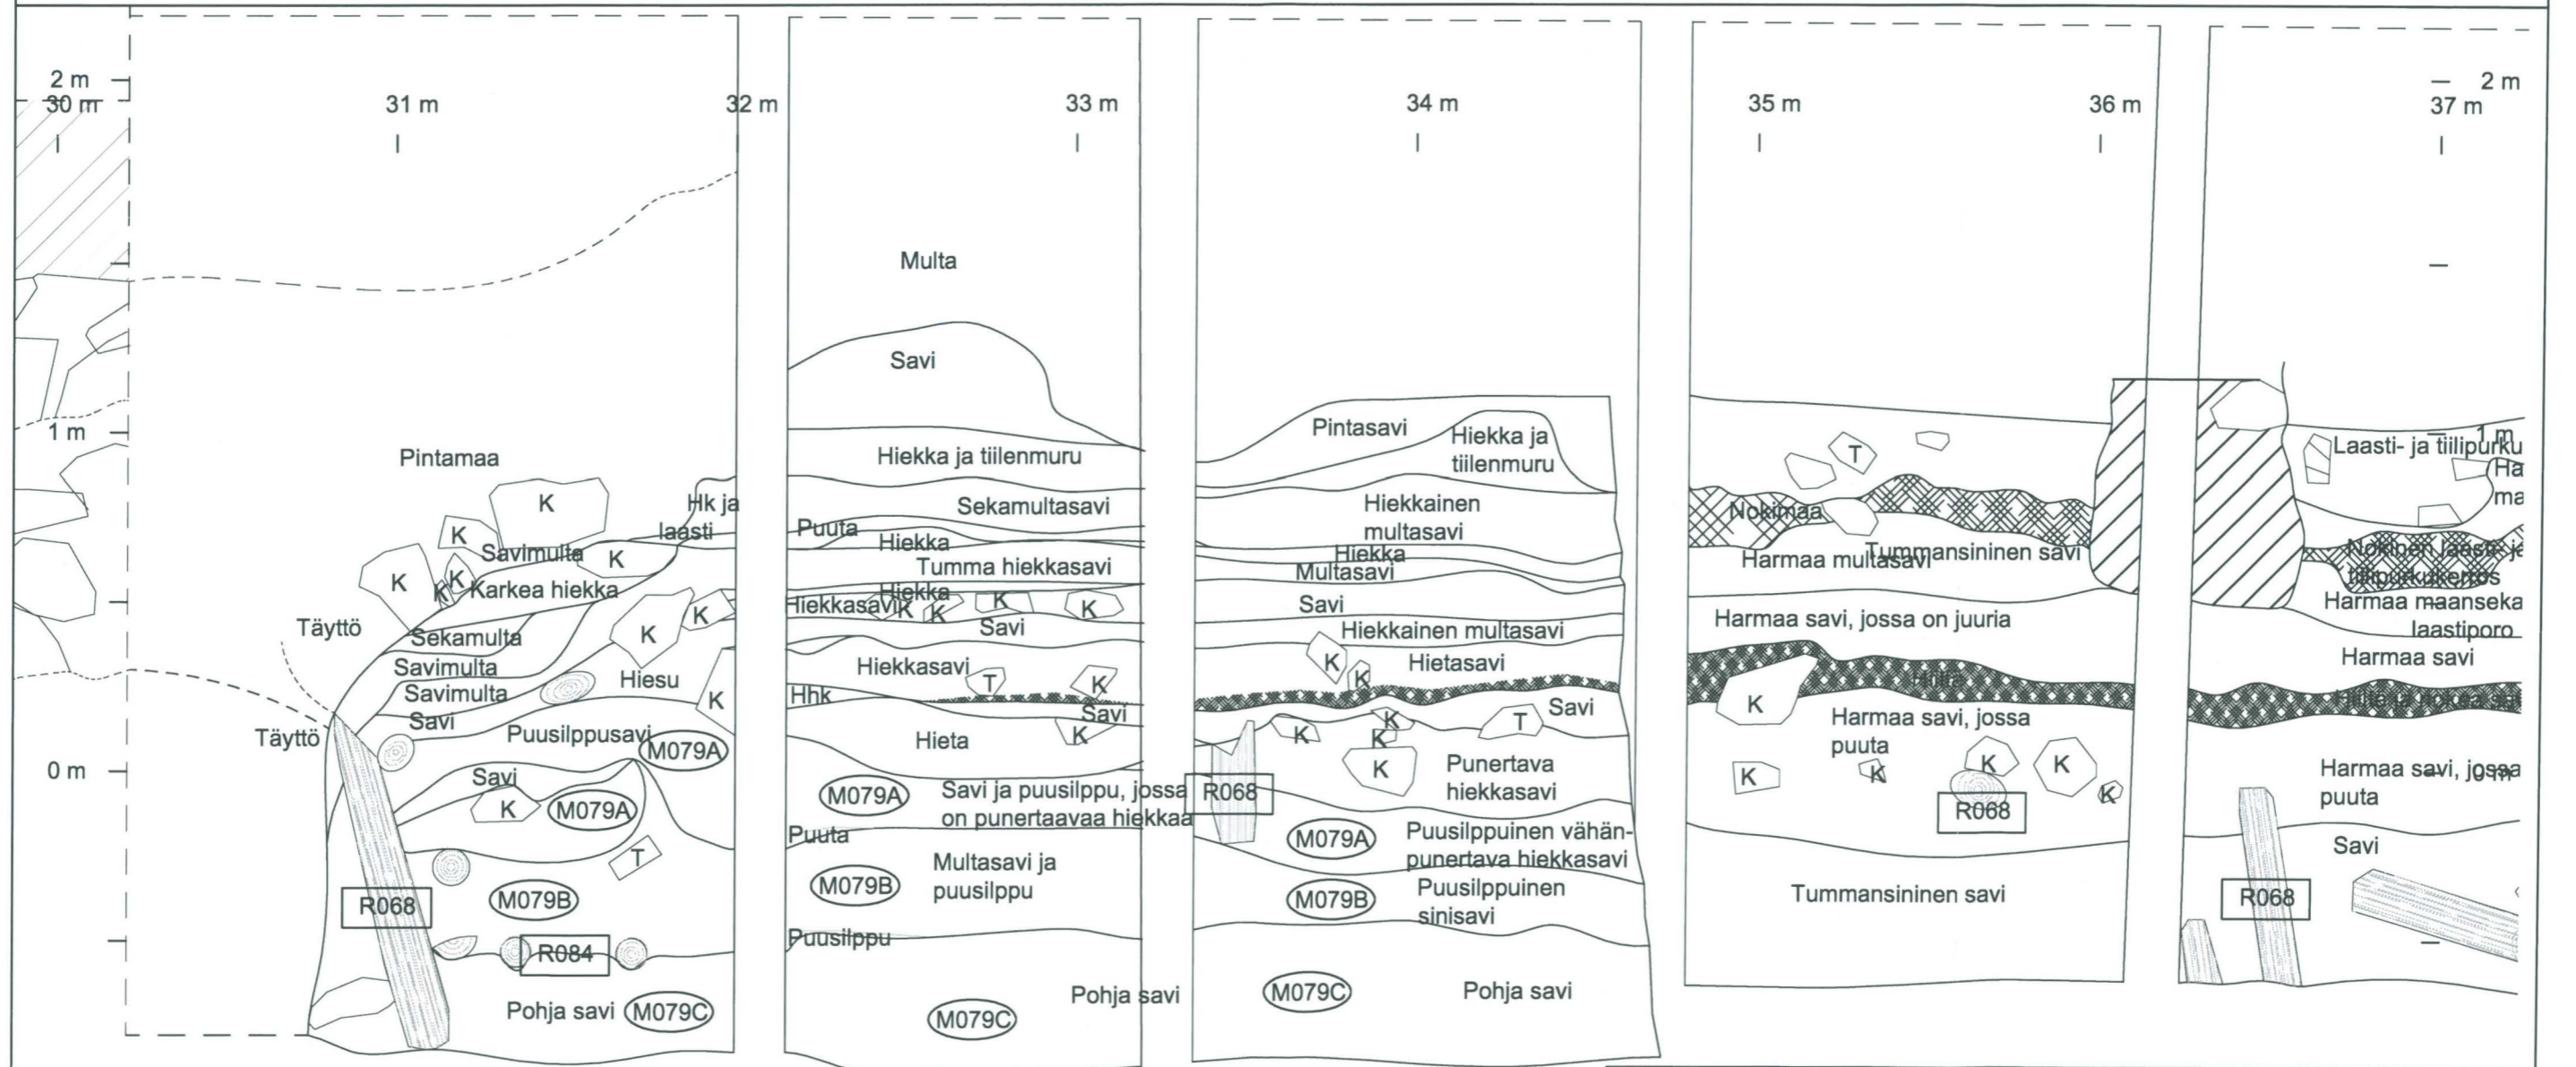
<b>TURKU</b> <b>Itälaituri 2008</b>	Leikkauskartta Alue 1; Koillis- ja kaakkoisseinä (30 - 37 m), R068, M079A-C, R084 Mk 1:20
	TURUN MAAKUNTAMUSEO, TURKU
MITTAUSDOKUMENTOINTI Mika Ainasoja ja Ilmo Kajala / Mika Ainasoja	4.1004

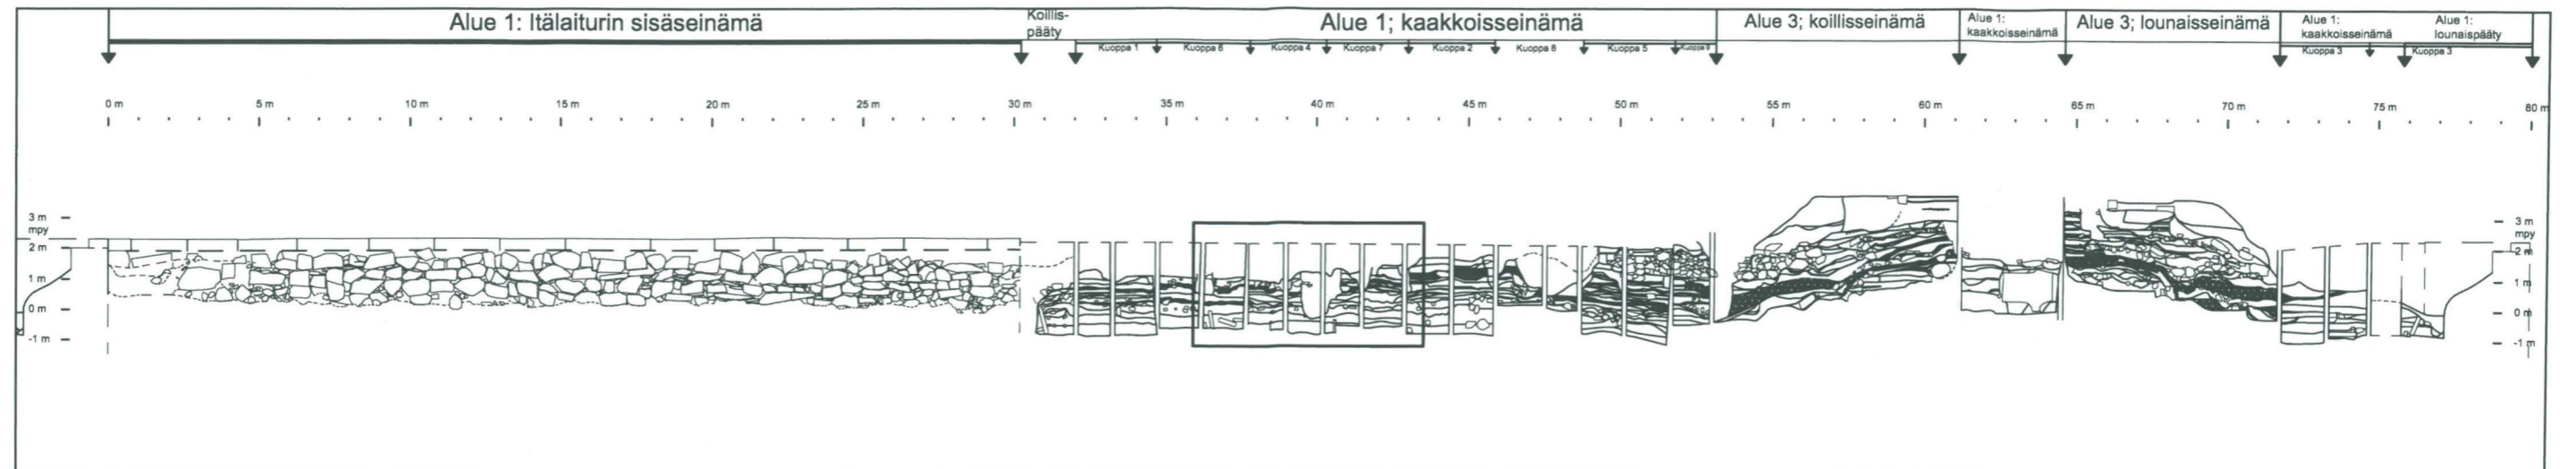
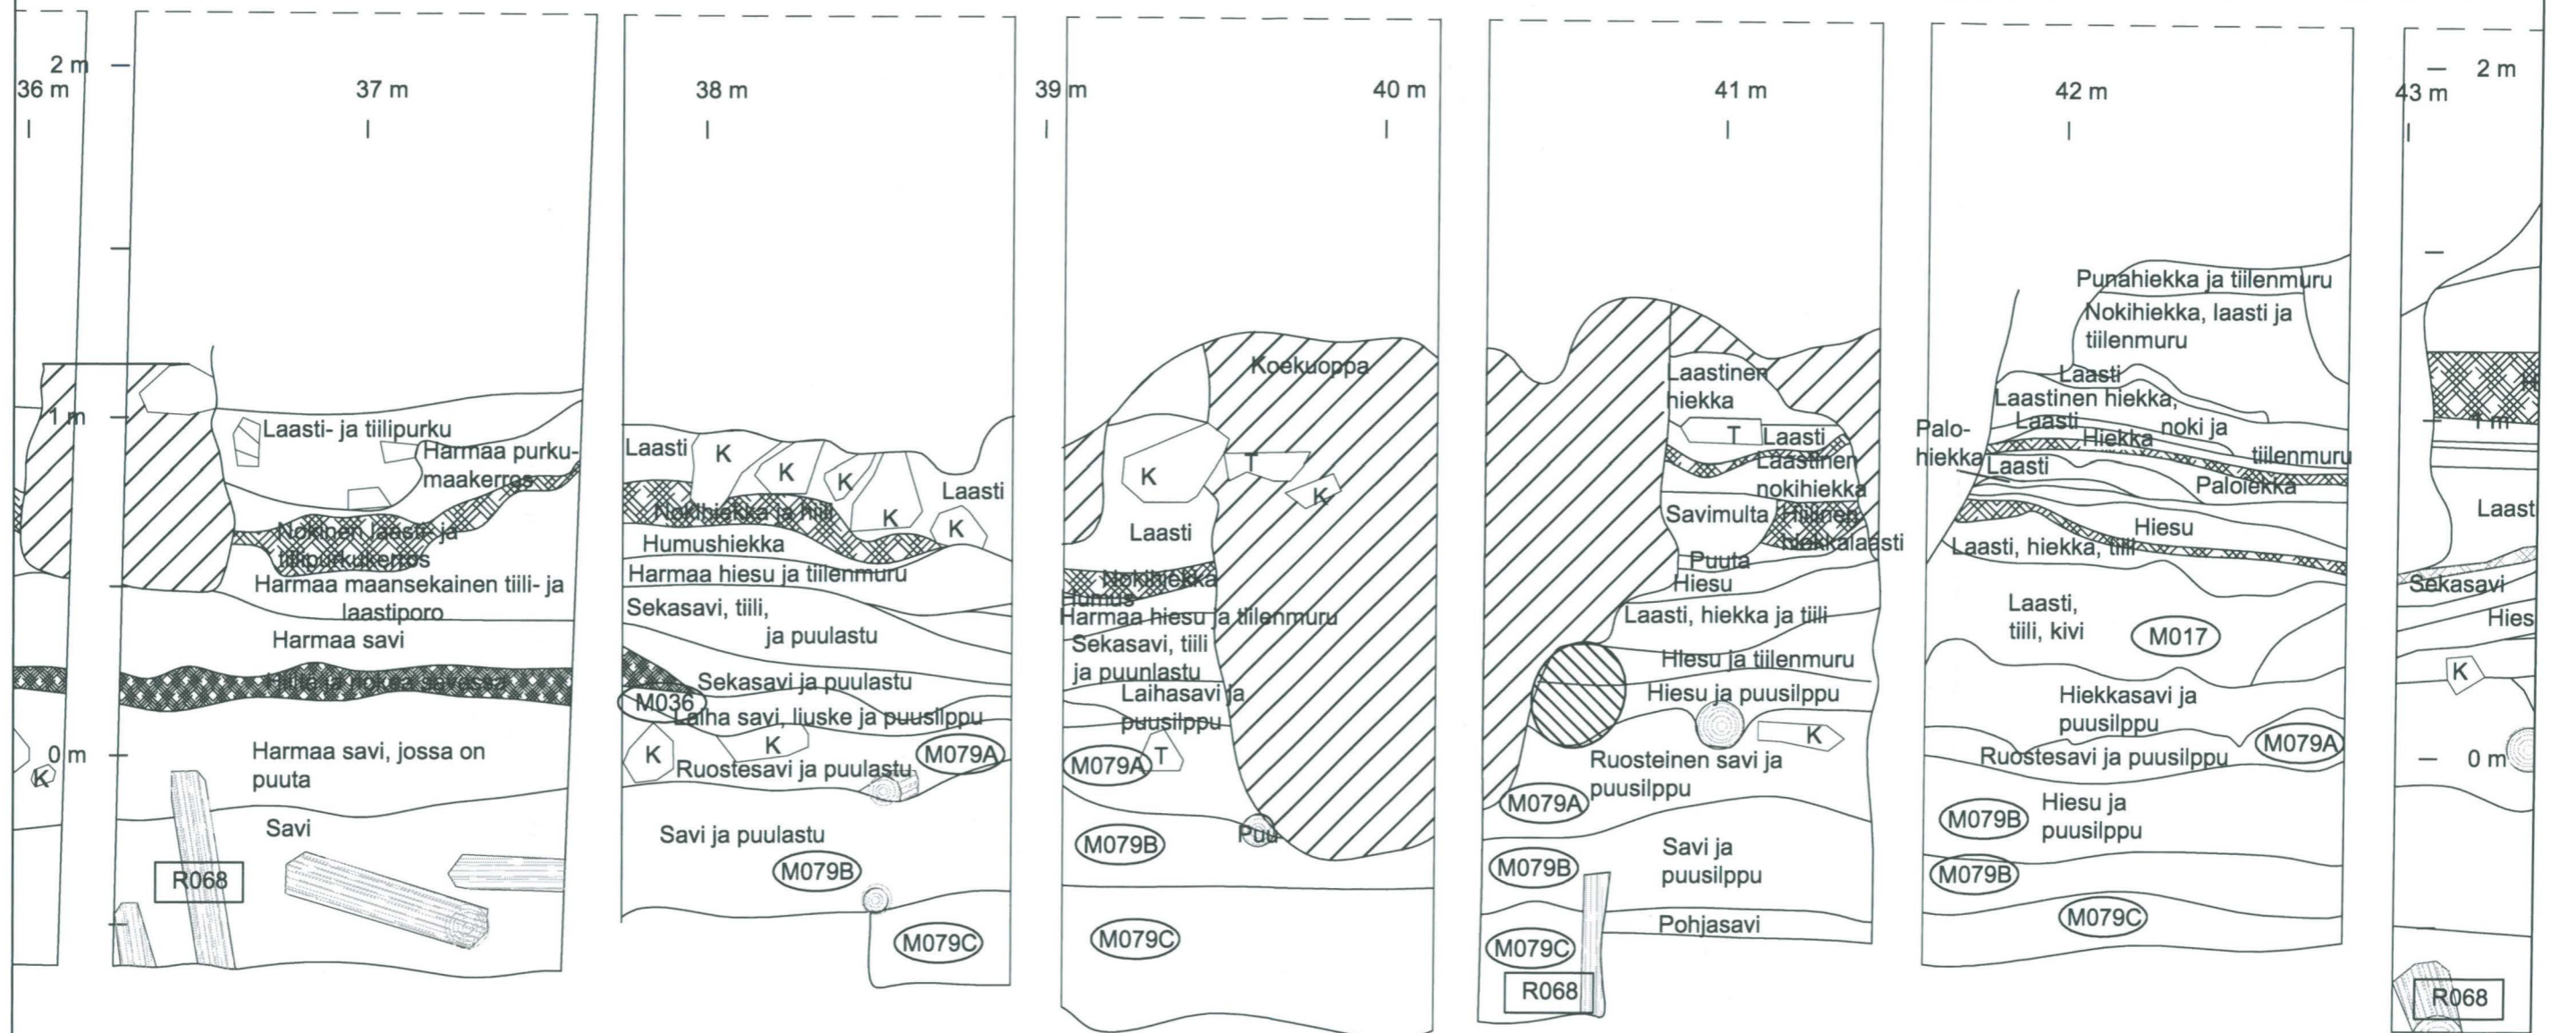
<b>TURKU</b> <b>Itälaituri 2008</b>		Leikkauskartta Alue 1; Kaakkoisseinä (36 - 43 m), M017, M036, R068, M079A-C Mk 1:20
MITTAUSDOKUMENTOINTI Mika Ainasoja ja Ilmo Kajala / Mika Ainasoja		TURUN MAAKUNTAMUSEO, TURKU
		4.1005

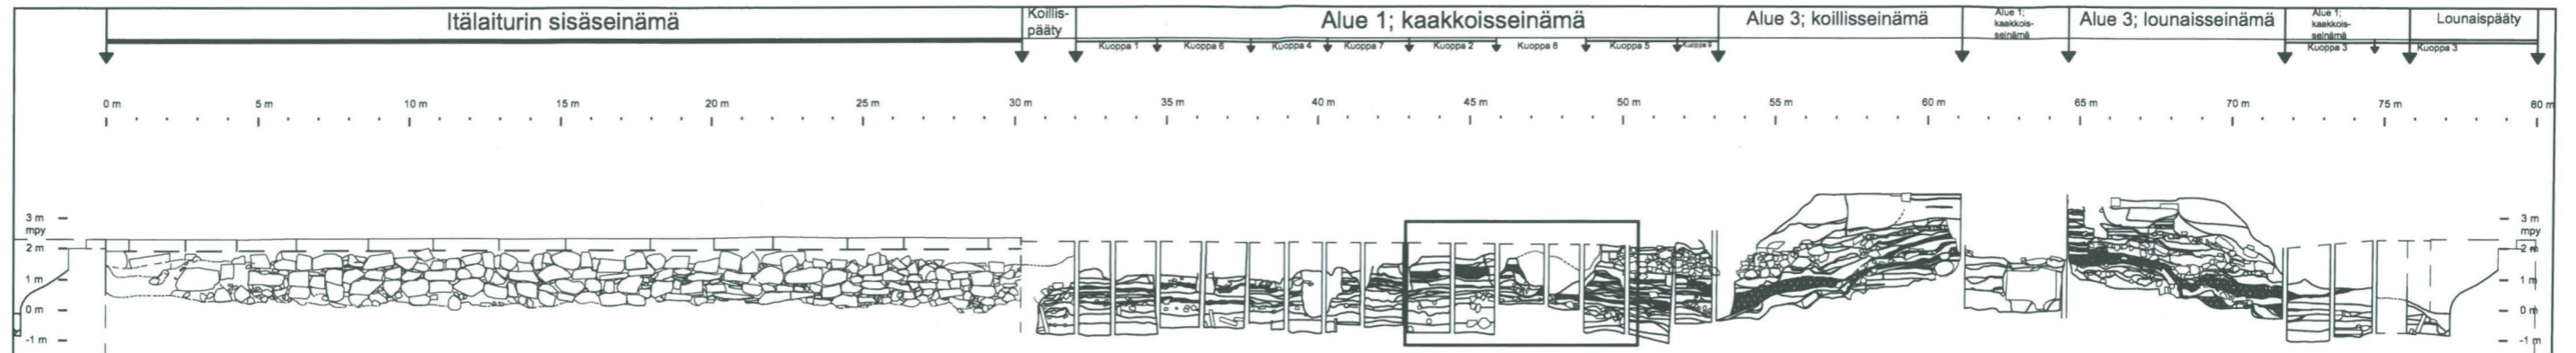
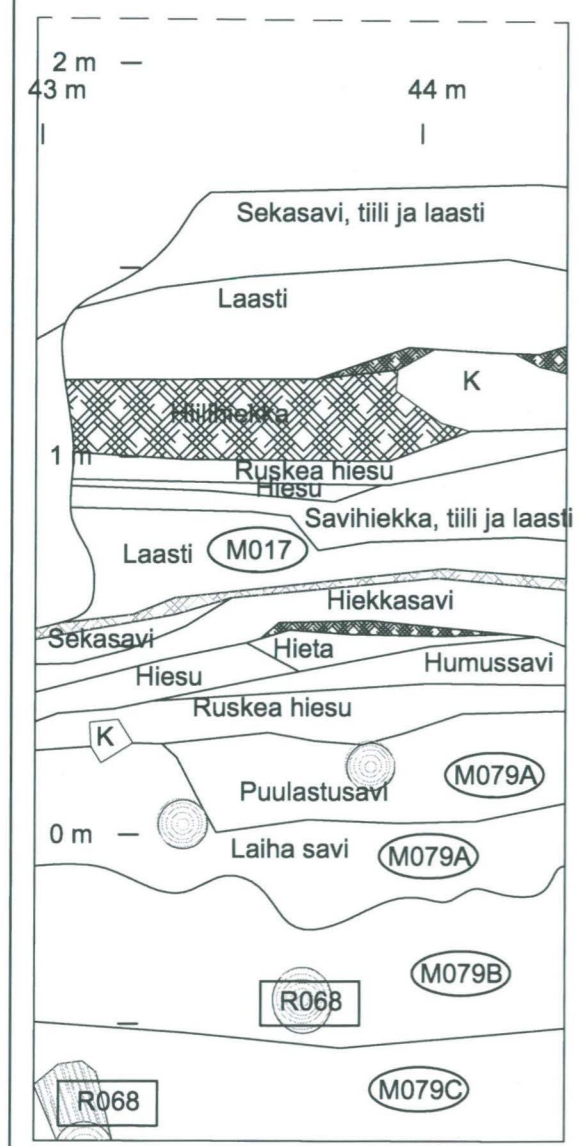
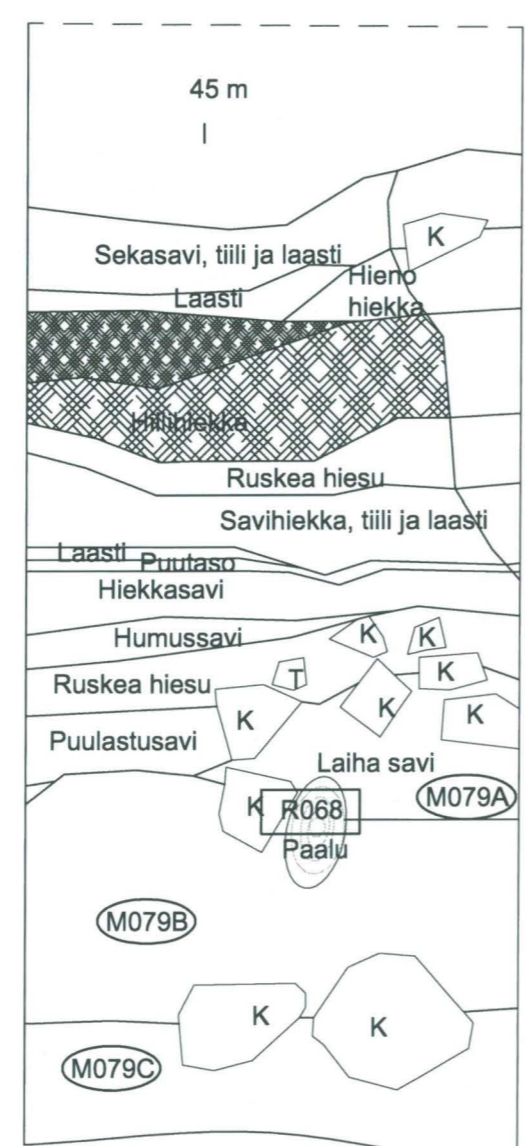
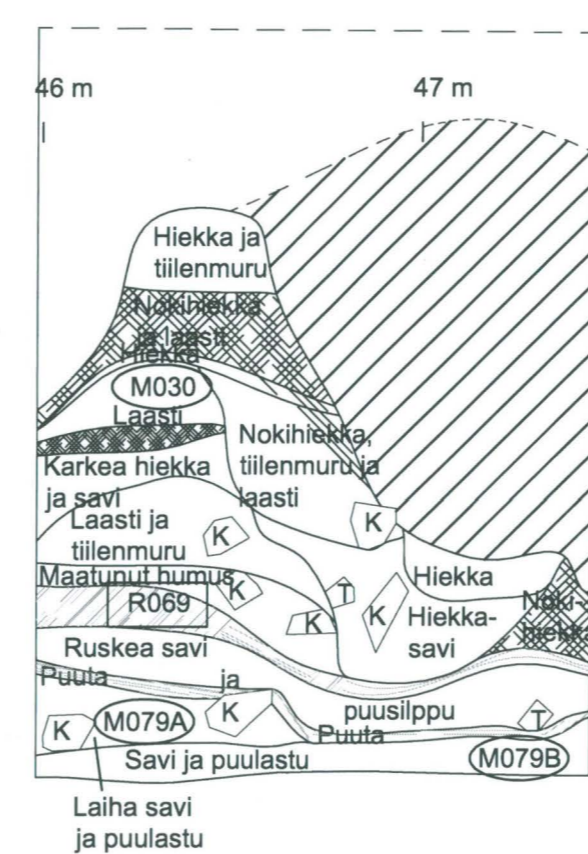
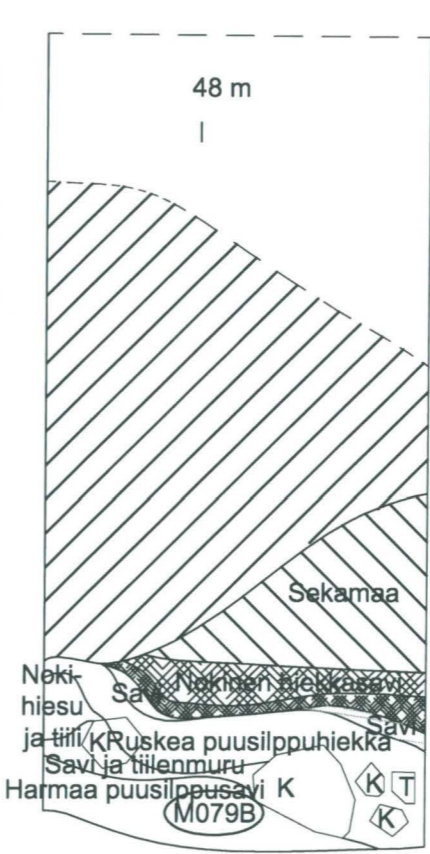
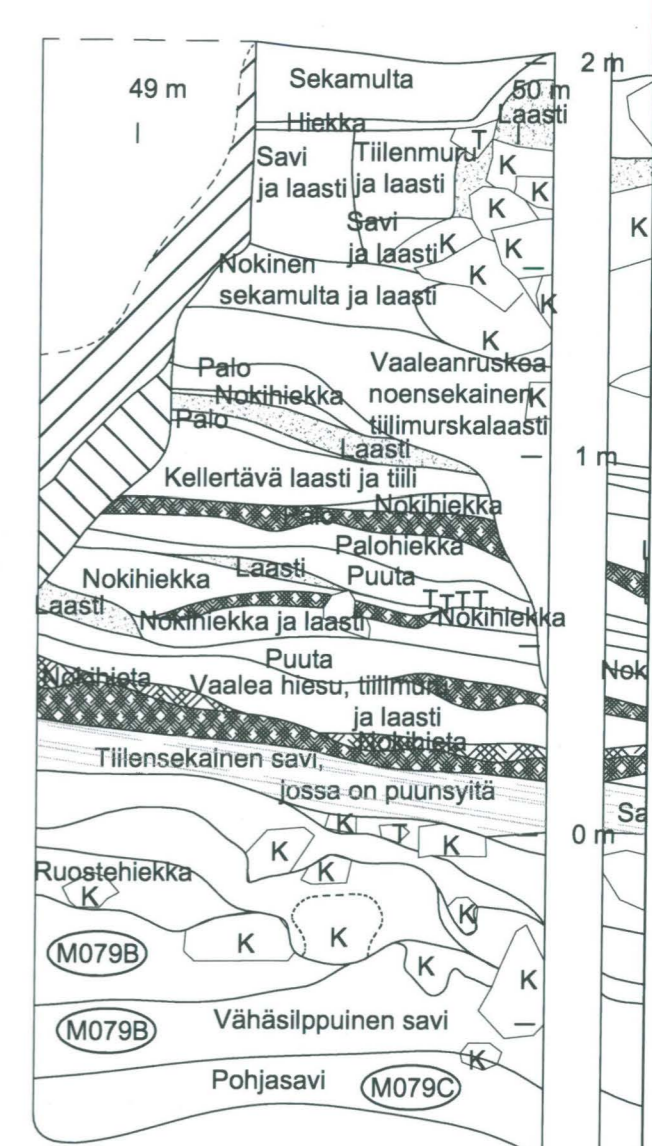
<b>TURKU</b> Itälaituri 2008		Leikkauskartta Alue 1; Kaakkoisseinä (43 - 50 m), M017, M030, R068, R069, M079A-C Mk 1:20
MITTAUSDOKUMENTOINTI Mika Ainasoja / Mika Ainasoja		TURUN MAAKUNTAMUSEO, TURKU
		4.1006
