**TURKU  
Itälaituri 2008**

Leikkauskartta  
Leikkauskartat 4.1001-4.1015,  
4.3001-4.3006  
Mk 1:150

TURUN MAAKUNTAMUSEO, TURKU

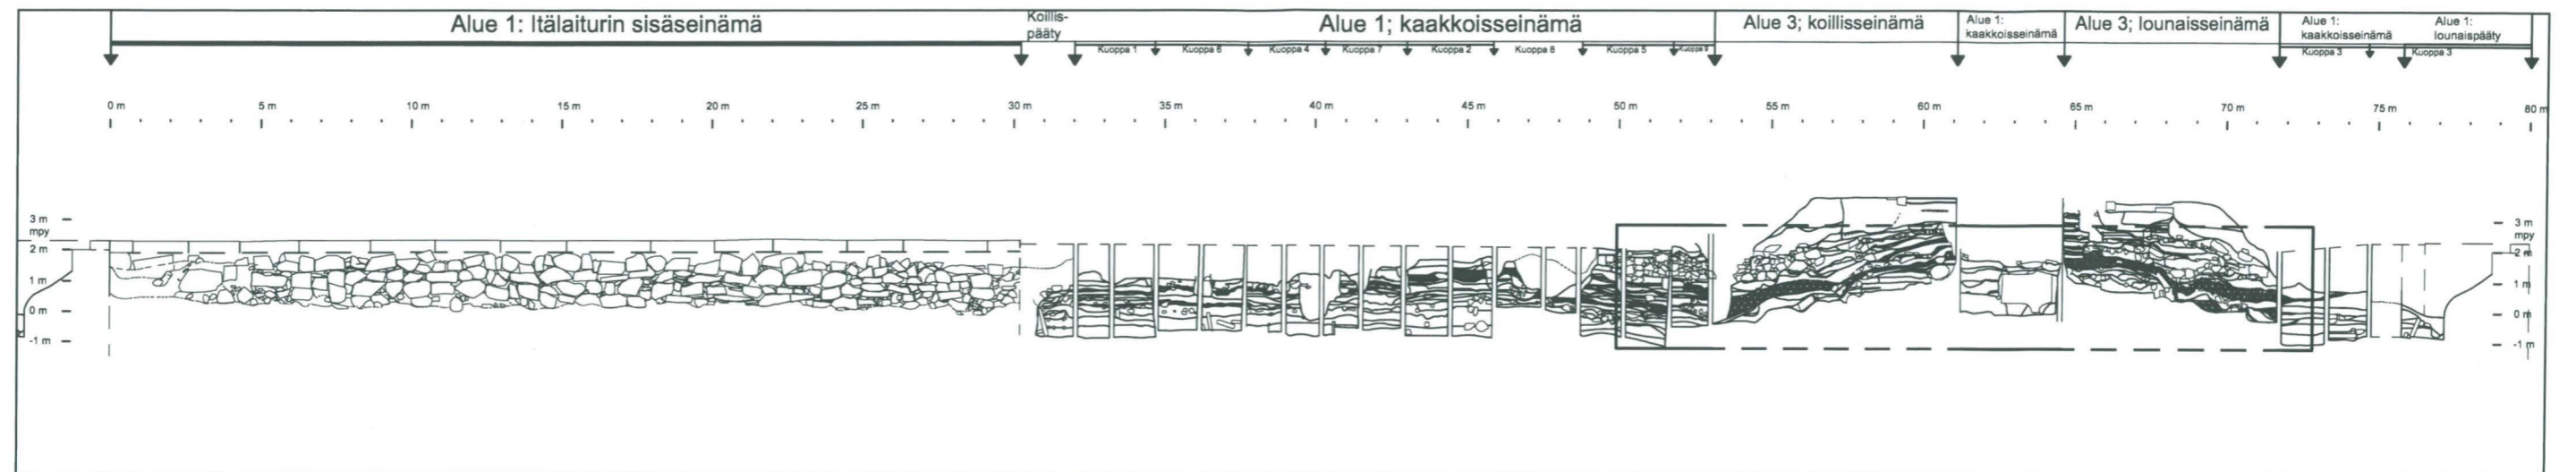
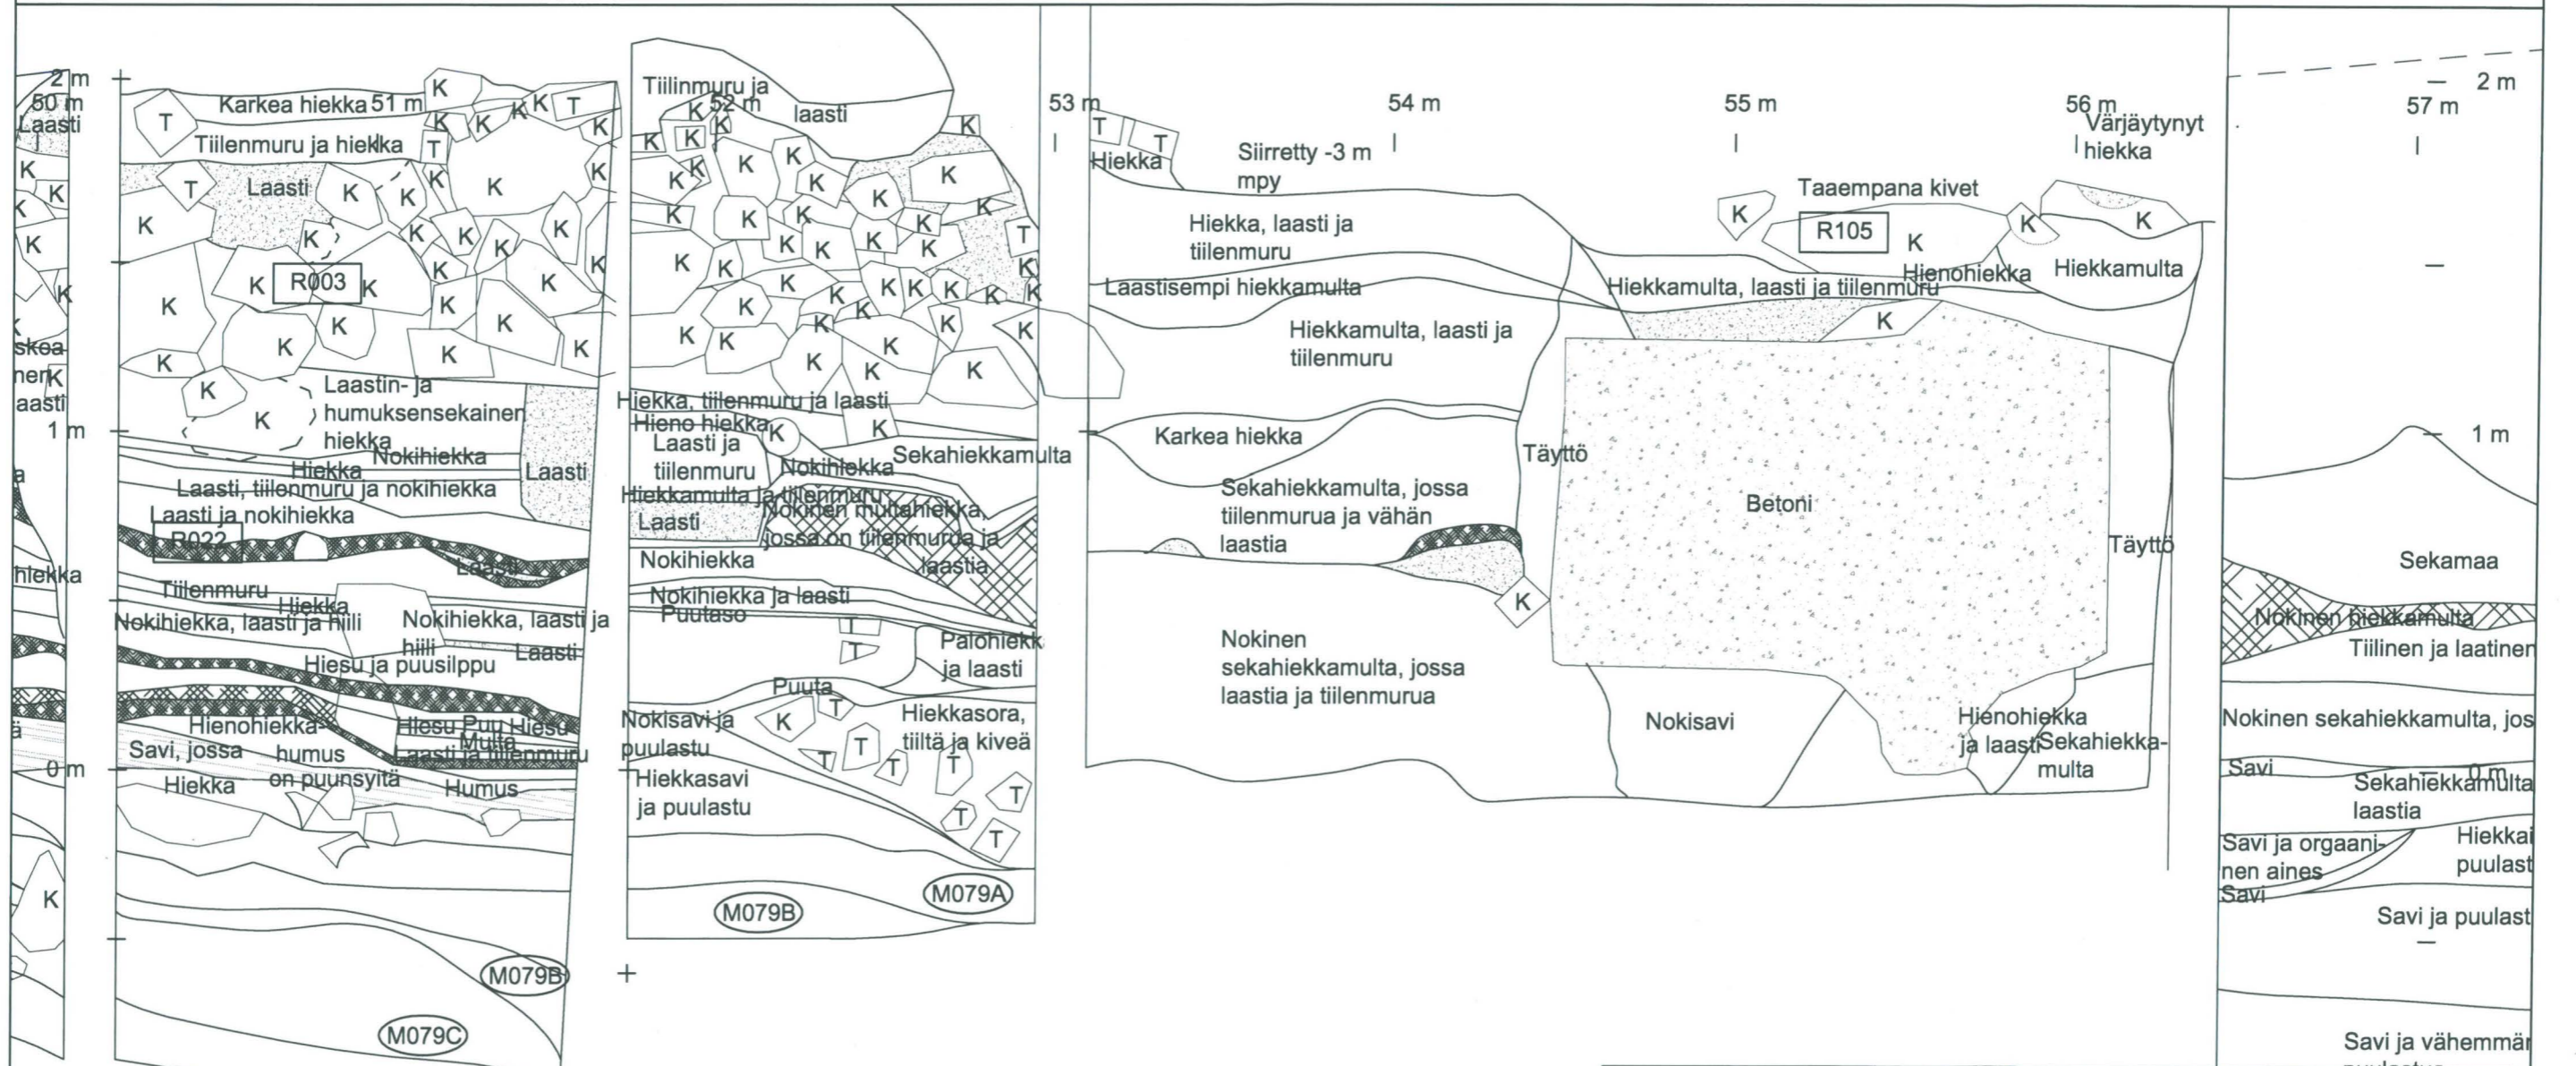
<b>TURKU</b> <b>Itälaituri 2008</b>	Leikkauskartta Alue 1; Kaakkoisseinä (50 - 57 m), R003, R022, M079A-C, R105 Mk 1:20
	TURUN MAAKUNTAMUSEO, TURKU
MITTAUSDOKUMENTOINTI Mika Ainasoja / Mika Ainasoja	4.1007

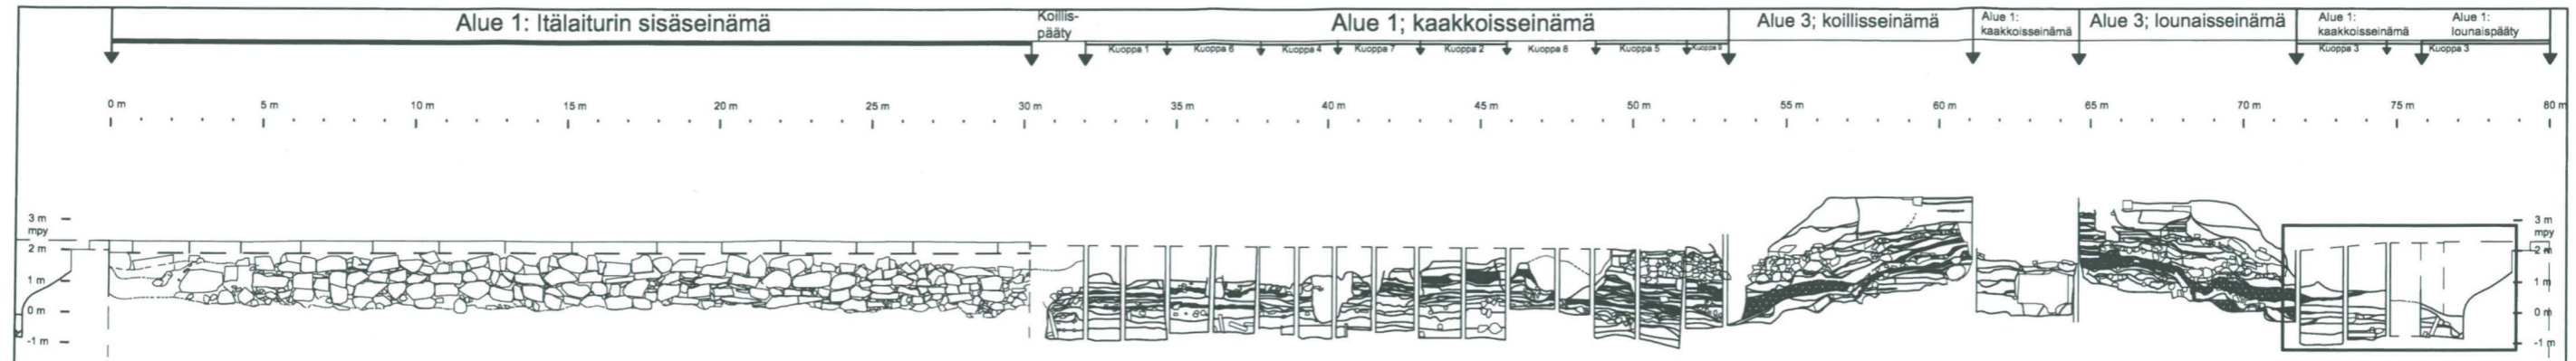
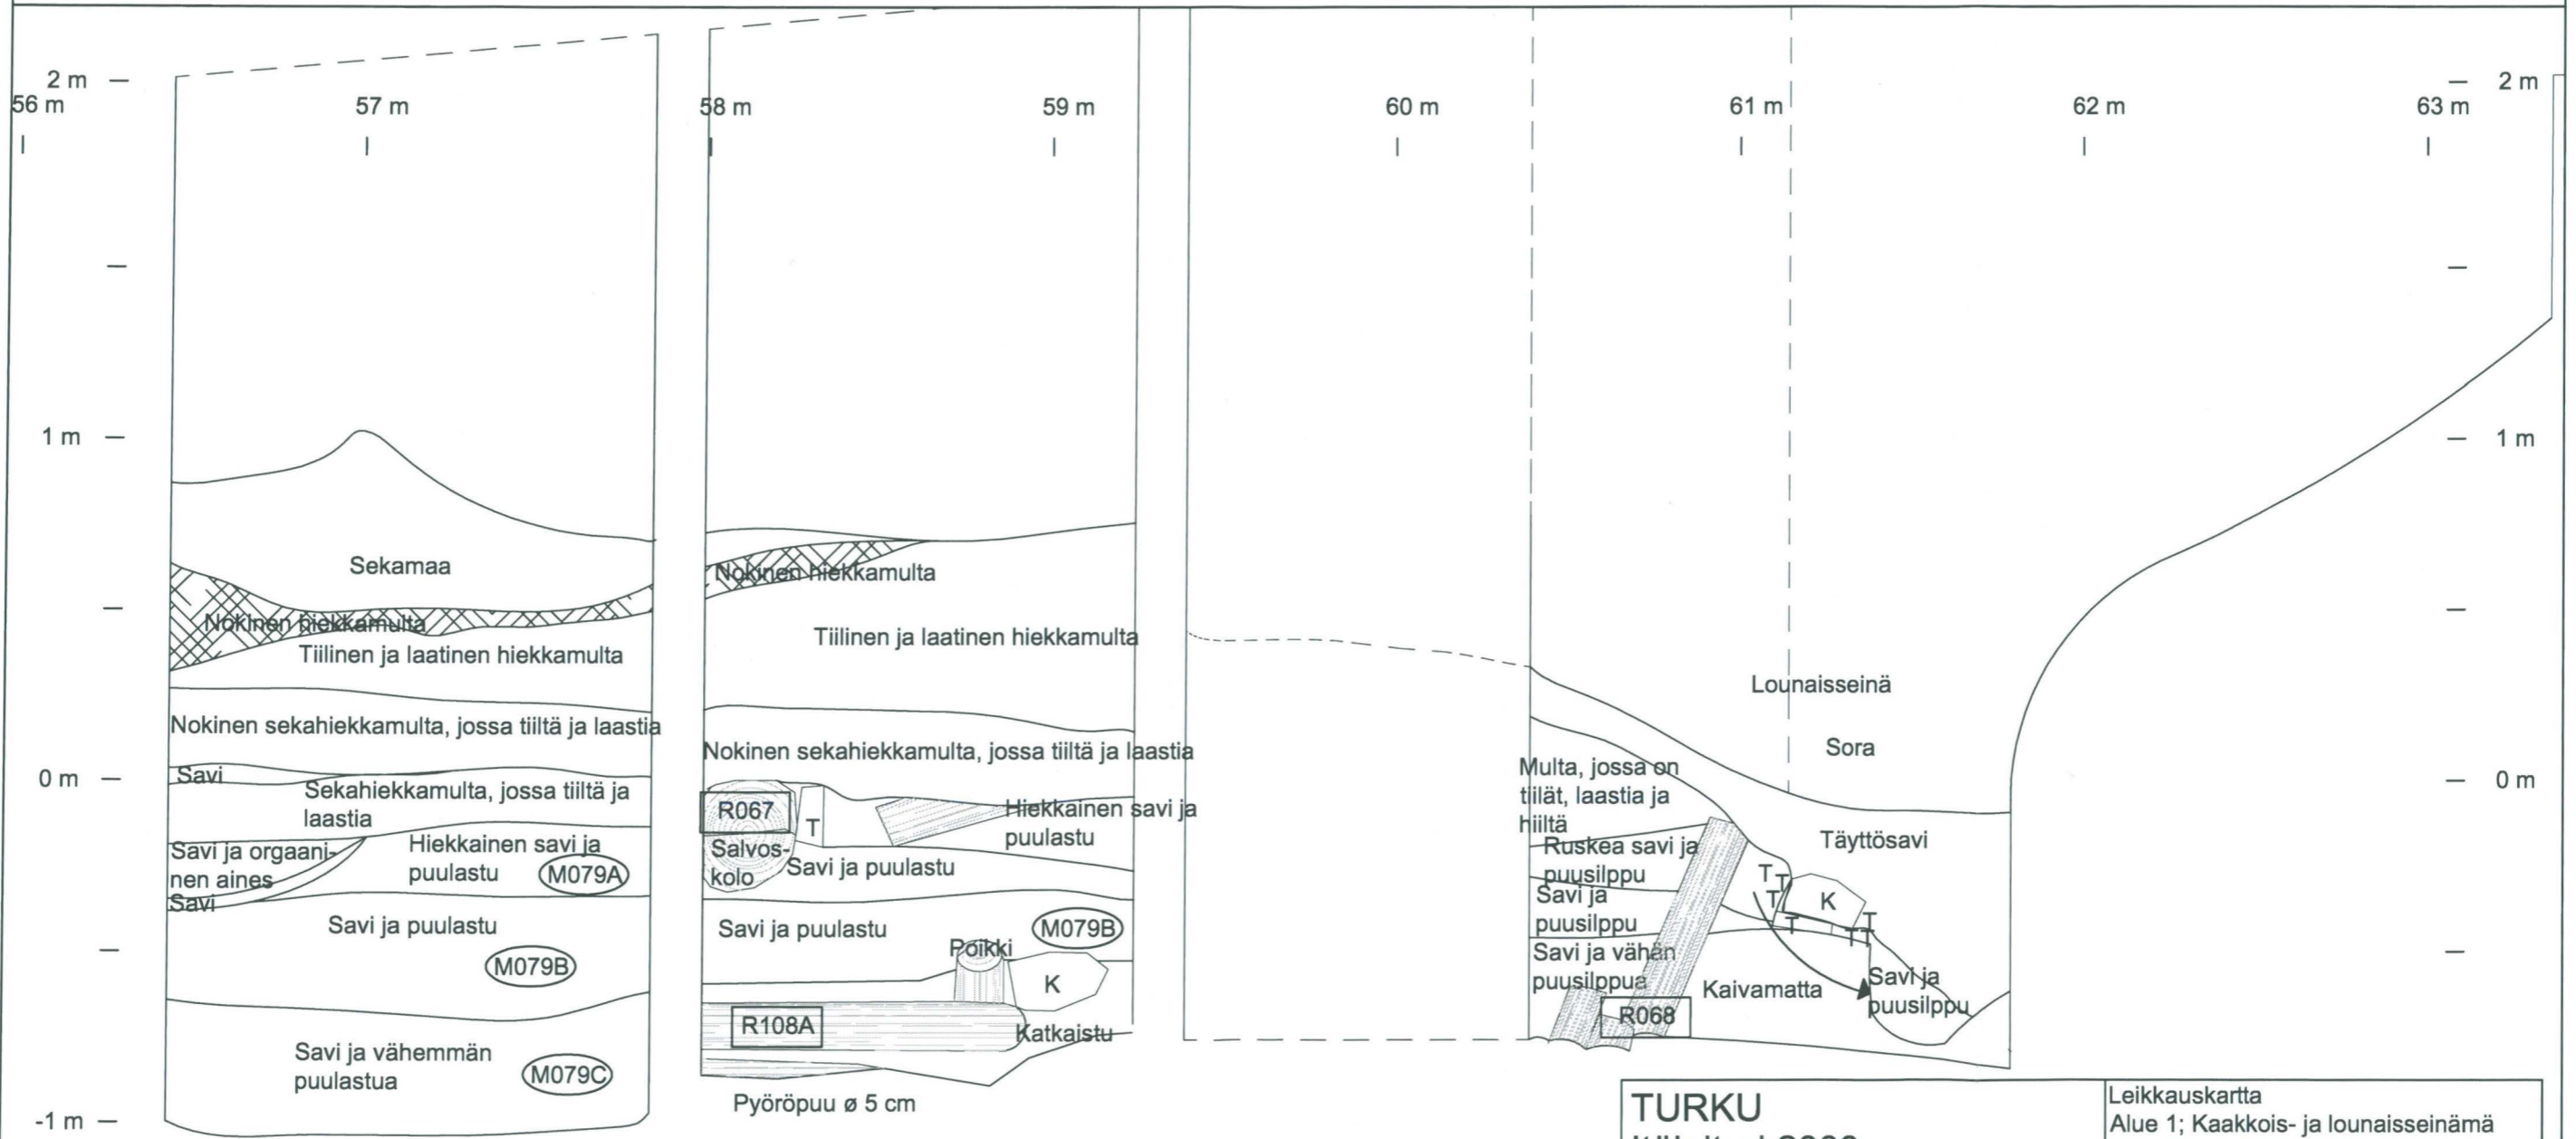
4.1008

Leikkauskartta  
Alue 1; Kaakkois- ja lounaisseinä  
(56 - 63 m), R067, R068, M079A-C,  
R108A  
Mk 1:20

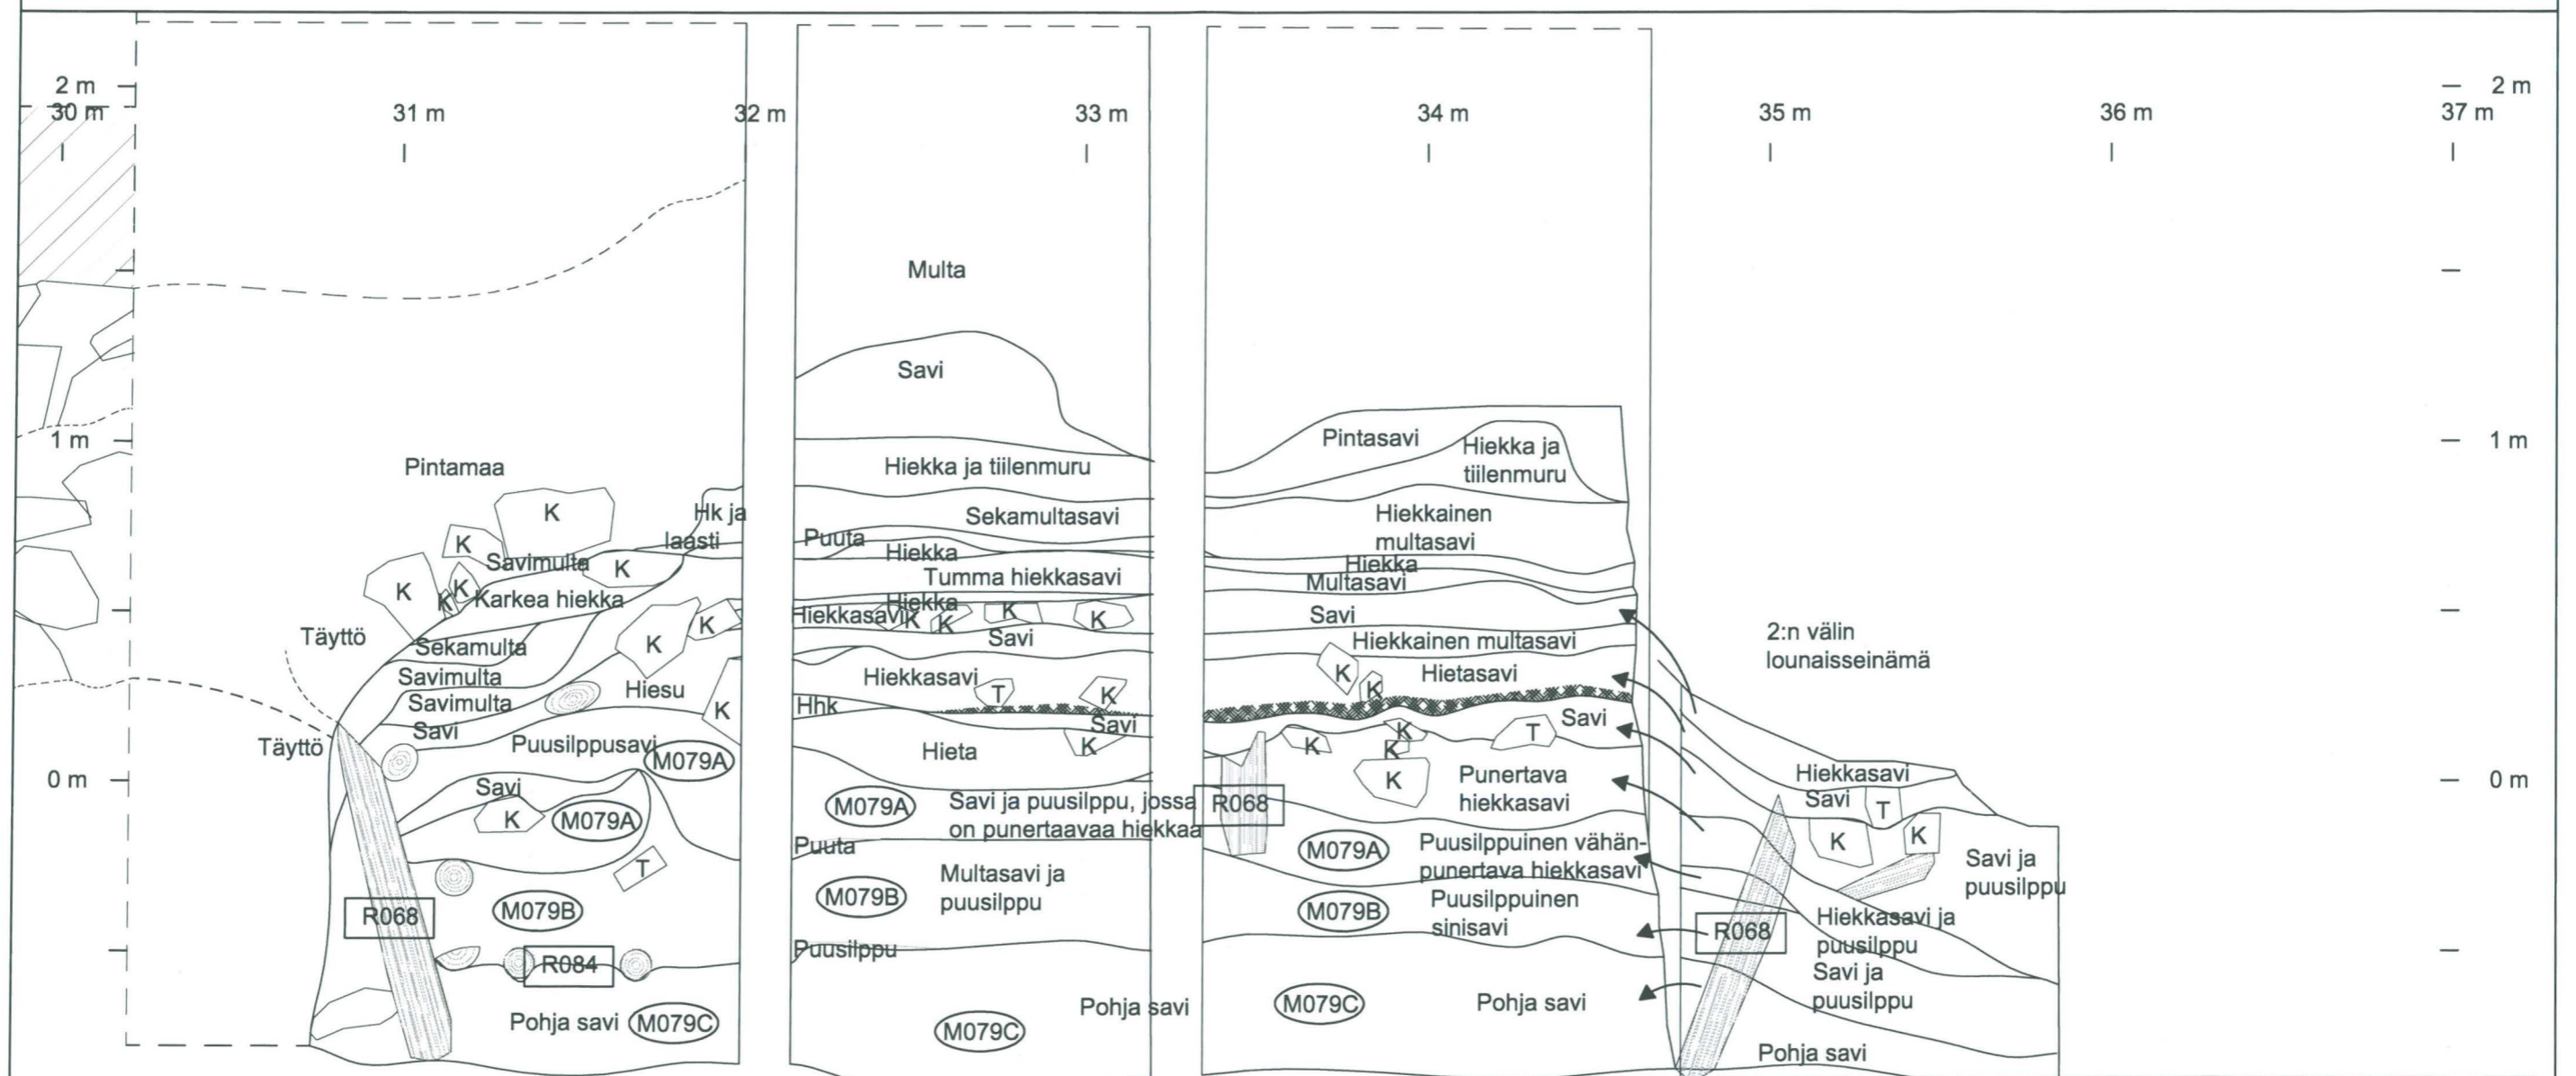
<b>TURKU</b> Itälaituri 2008	Leikkauskartta Alue 1; Kuoppa 1:n koillis-, kaakkois- ja lounaisseinämät: R068, M079A-C, R084 Mk 1:20
	TURUN MAAKUNTAMUSEO, TURKU
MITTAUSDOKUMENTOINTI Mika Ainasoja / Mika Ainasoja	4.1009

DT2008:58:3:157_5722	Pystypaalut R068 alueella 1, kun kuoppa 1 on kaivettu M079B:n pintaan. Kuvattu etelälounaasta. Valok. Sipilä Jukka 26.6.2008.
DT2008:58:3:157_5723	Rakenteen R082 puita. Kuvattu länsiluoteesta. Valok. Sipilä Jukka 26.6.2008.
DT2008:58:3:157_5724	Rakenteen R082 puita. Kuvattu etelälounaasta. Valok. Sipilä Jukka 26.6.2008.
DT2008:58:3:157_5725	Alue 1 kuoppa 2. M079A on kaivettu pois, esillä M079B:n pinta sekä paalujen R068 päät. Kuvattu länsiluoteesta. Valok. Sipilä Jukka 27.6.2008.
DT2008:58:3:157_5726	Harri Jokinen kaivaa kerrosta M079 kuopassa 1. Kuvattu lounaasta. Valok. Sipilä Jukka 27.6.2008.
DT2008:58:3:157_5727	Harri Jokinen kaivaa kuopassa 1 kerrosta M079. Kuvattu lounaasta Valok. Sipilä Jukka 27.6.2008.
DT2008:58:3:157_5728	Alueella 1 kuoppa 2. Esillä paaluja R068 sekä rakennetta R085 vasemmassa yläkulmassa. Näkyvä maayksikkö on M079B. Kuvattu länsiluoteesta. Valok. Sipilä Jukka 1.7.2008.

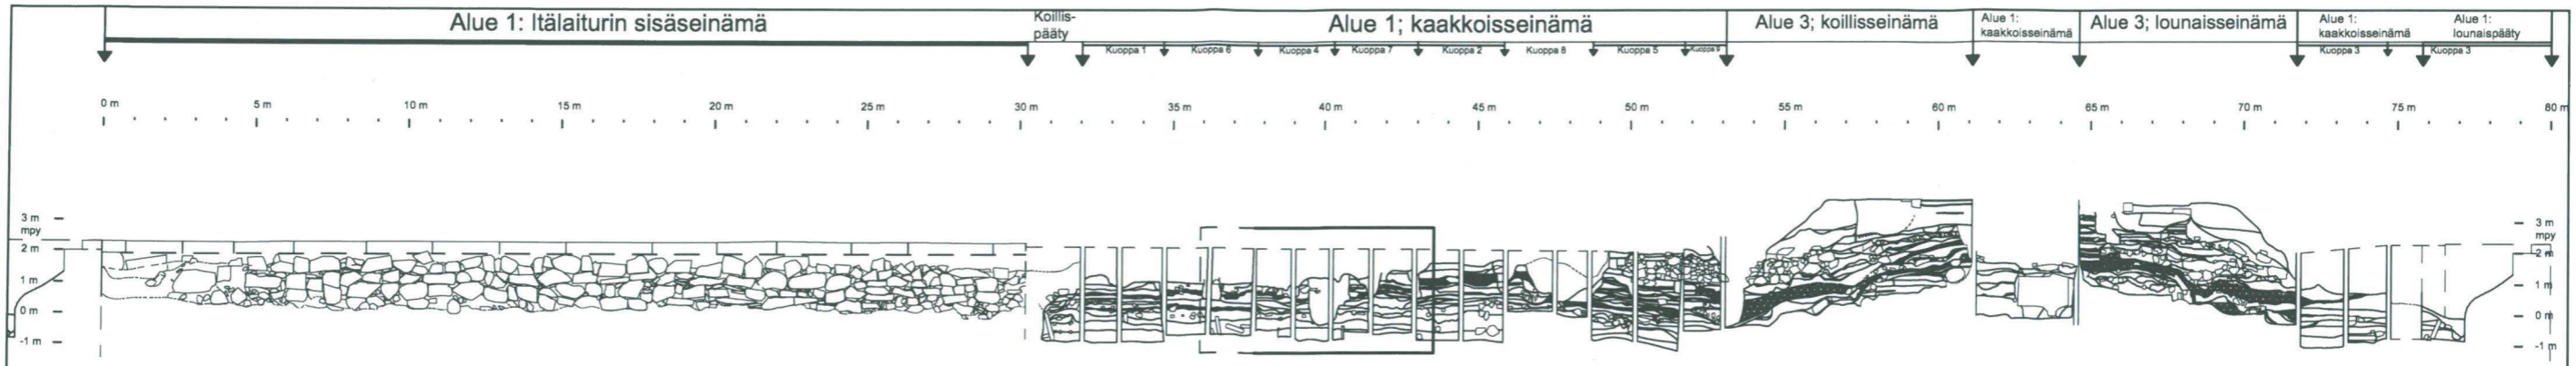
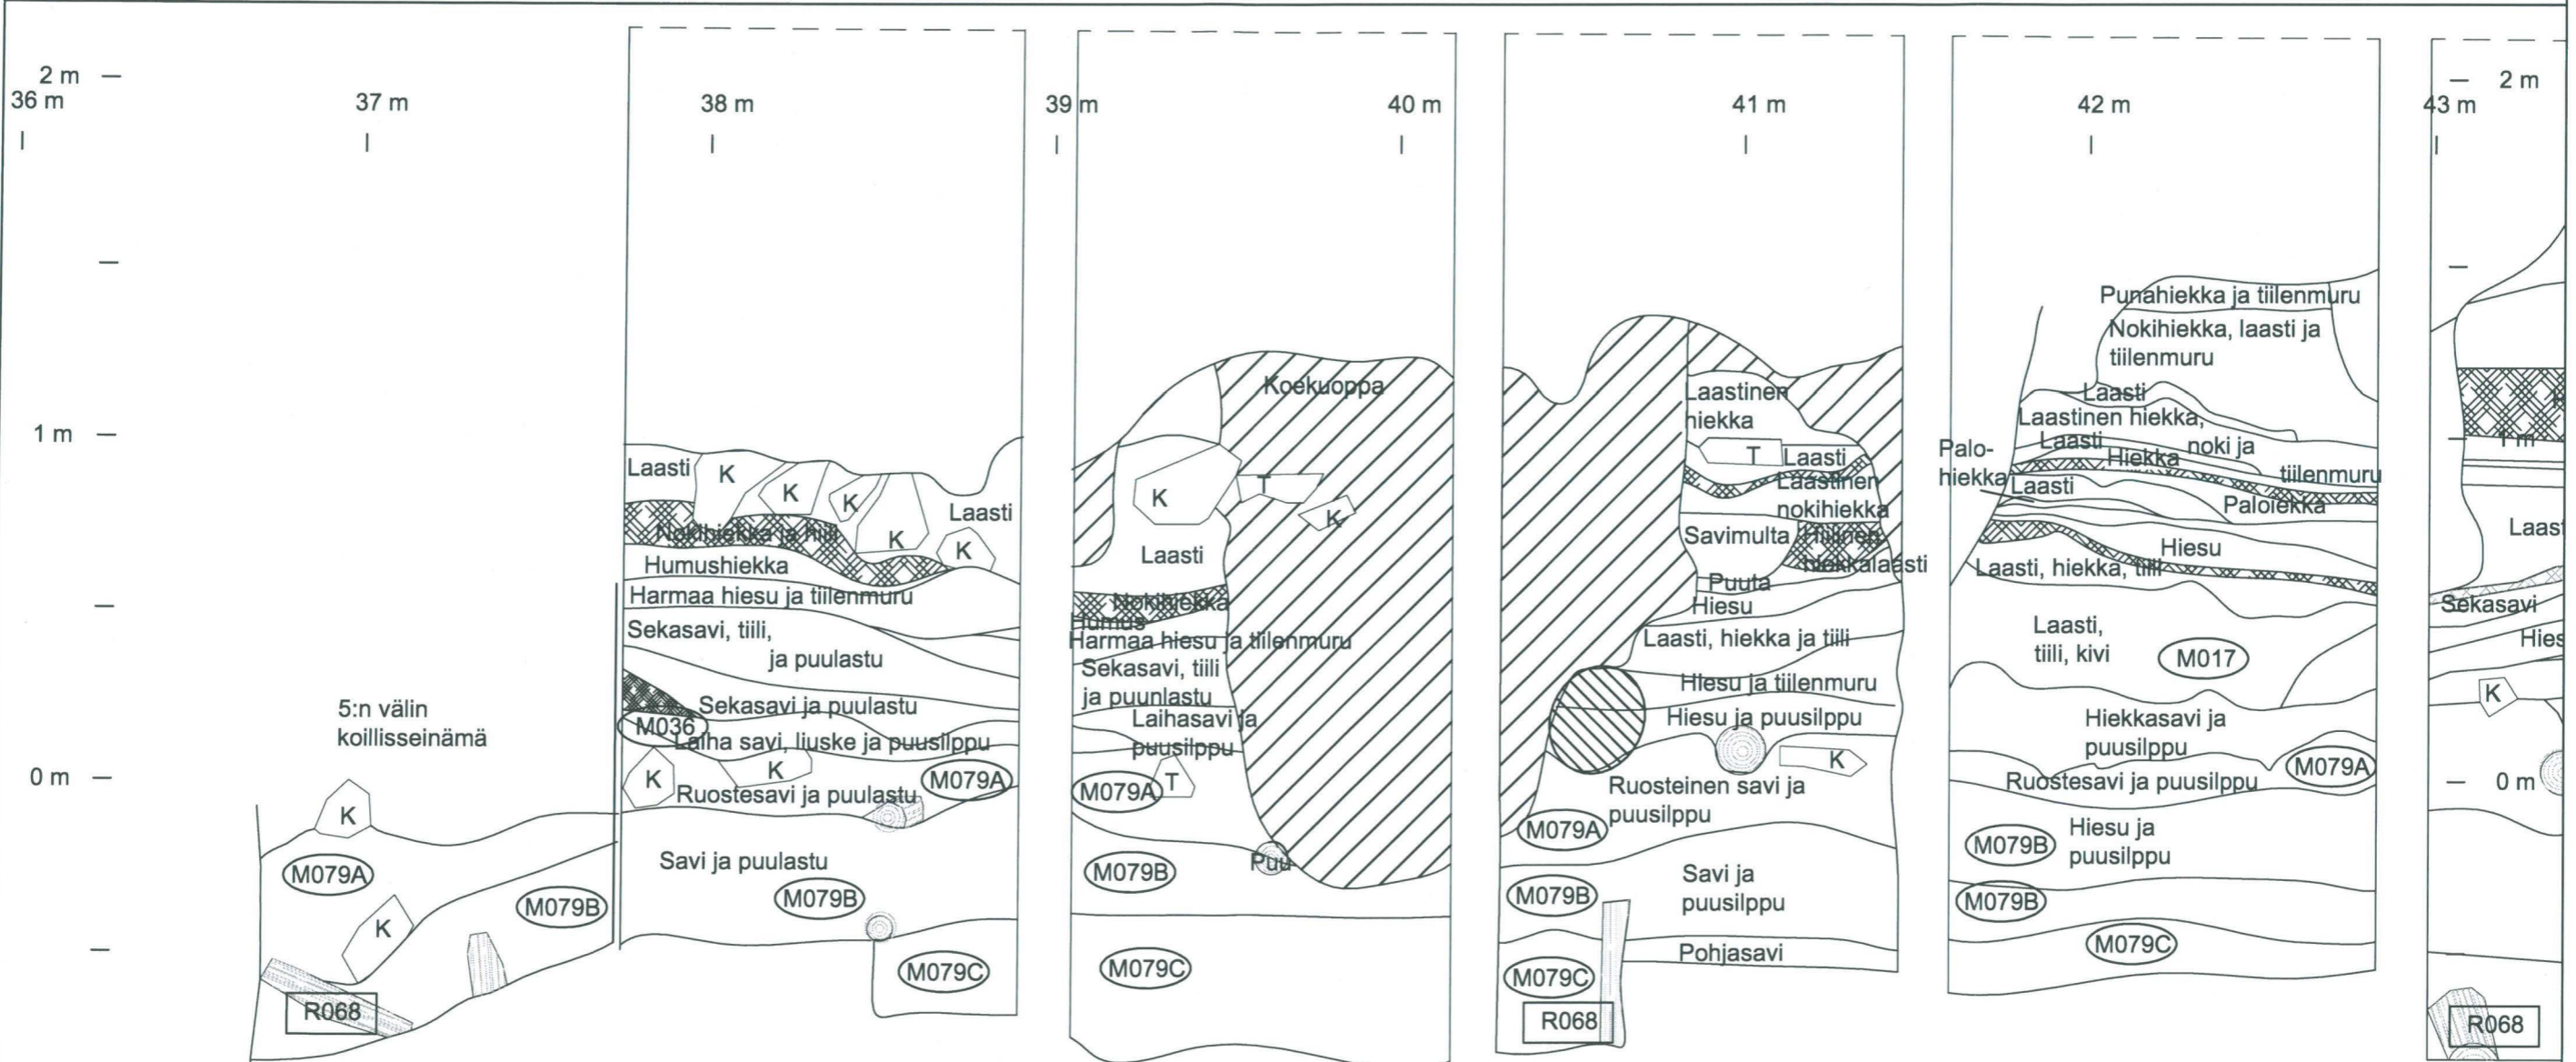
<b>TURKU</b> <b>Itälaituri 2008</b>	Leikkauskartta Alue 1; Kuoppa 4:n koillis- ja kaakkosseinämät: M017, M036, R068, M079A-C Mk 1:20
	TURUN MAAKUNTAMUSEO, TURKU
MITTAUSDOKUMENTOINTI Mika Ainasoja / Mika Ainasoja	4.1010

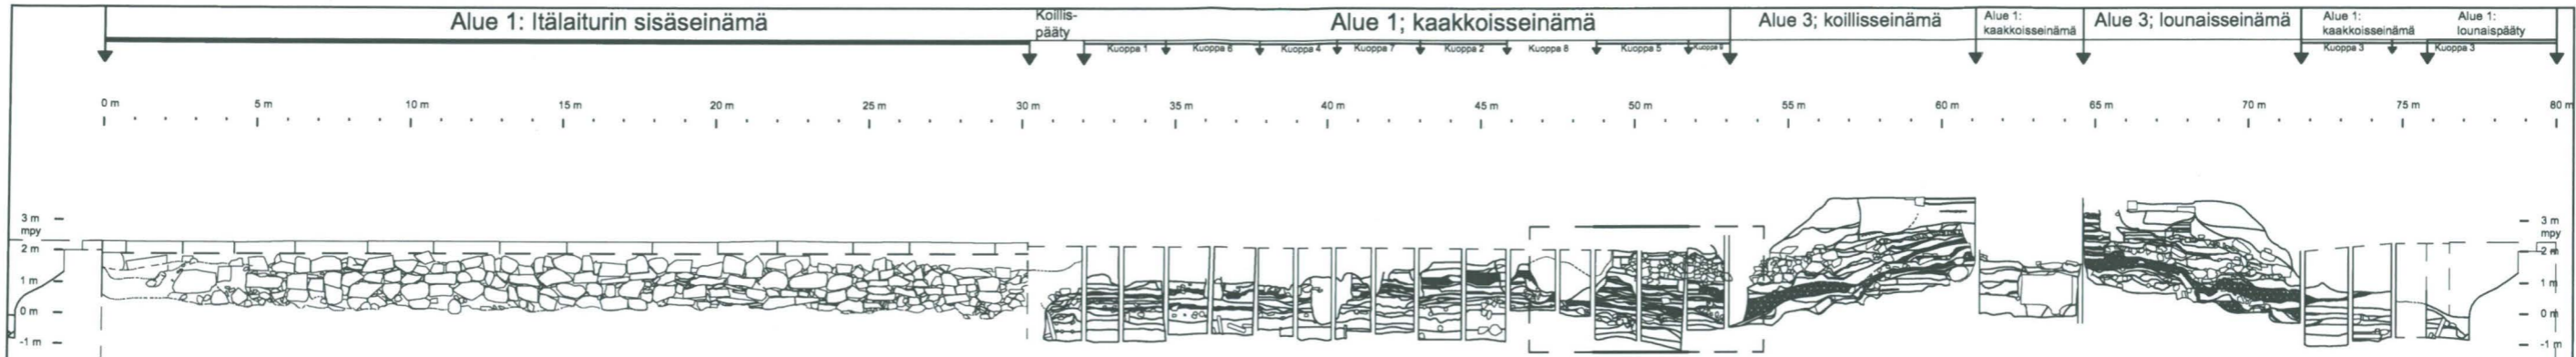
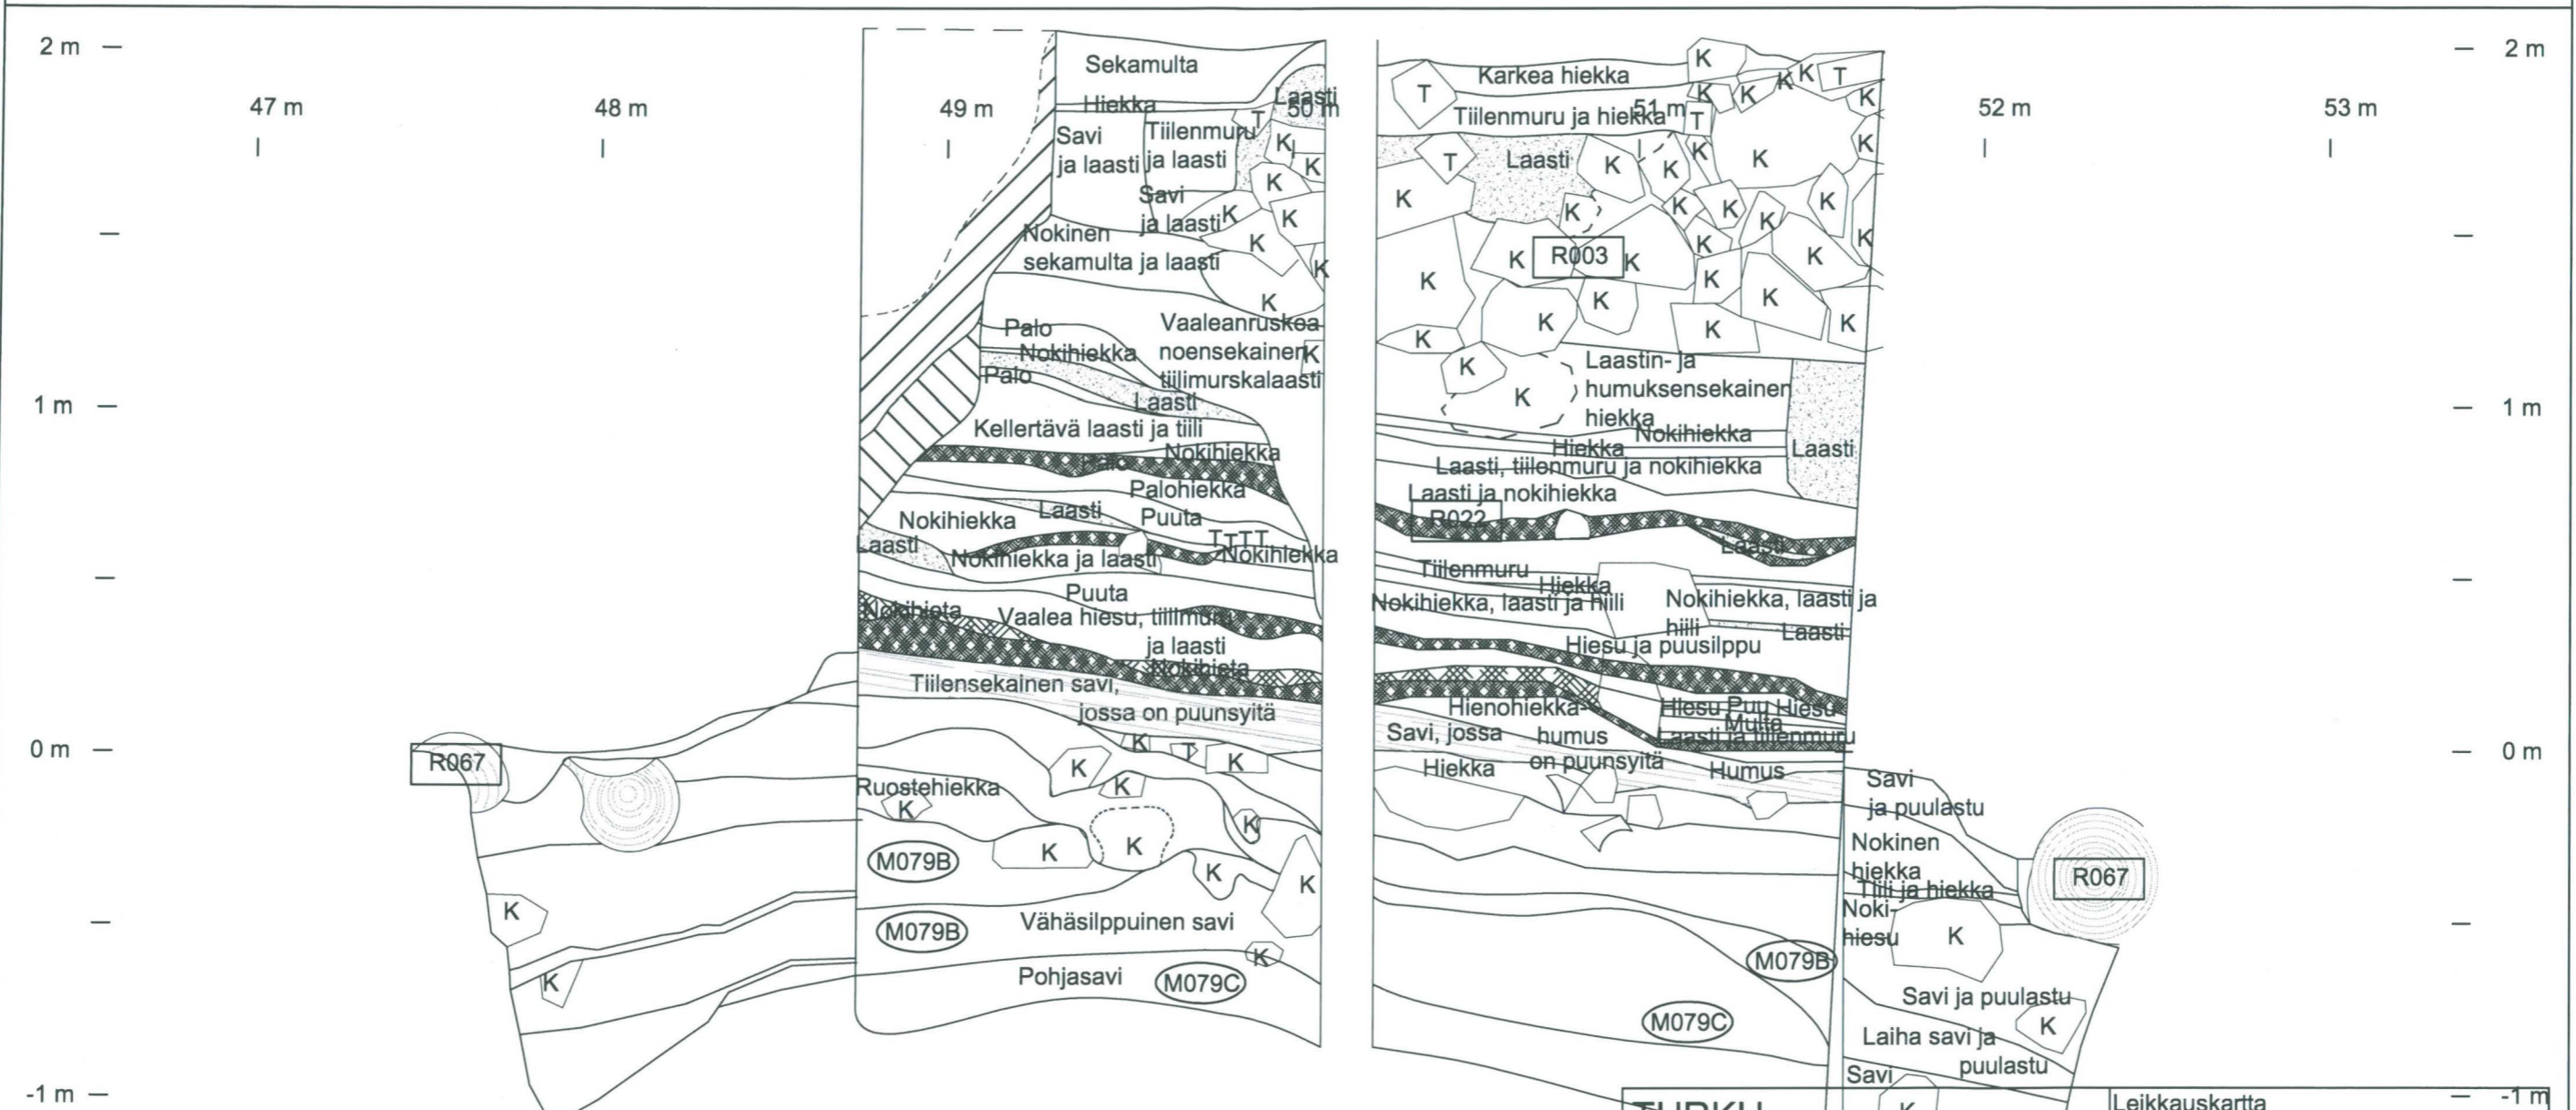
4.1012

Leikkauskartta  
 Alue 1; Kuoppa 5:n koillis-, kaakkois- ja lounasseinämät: R003, R022, R067, M079B-C  
 Mk 1:20
