**TURKU  
Itälaituri 2008**

Leikkauskartta  
Leikkauskartat 4.1001-4.1015,  
4.3001-4.3006  
Mk 1:150

TURUN MAAKUNTAMUSEO, TURKU

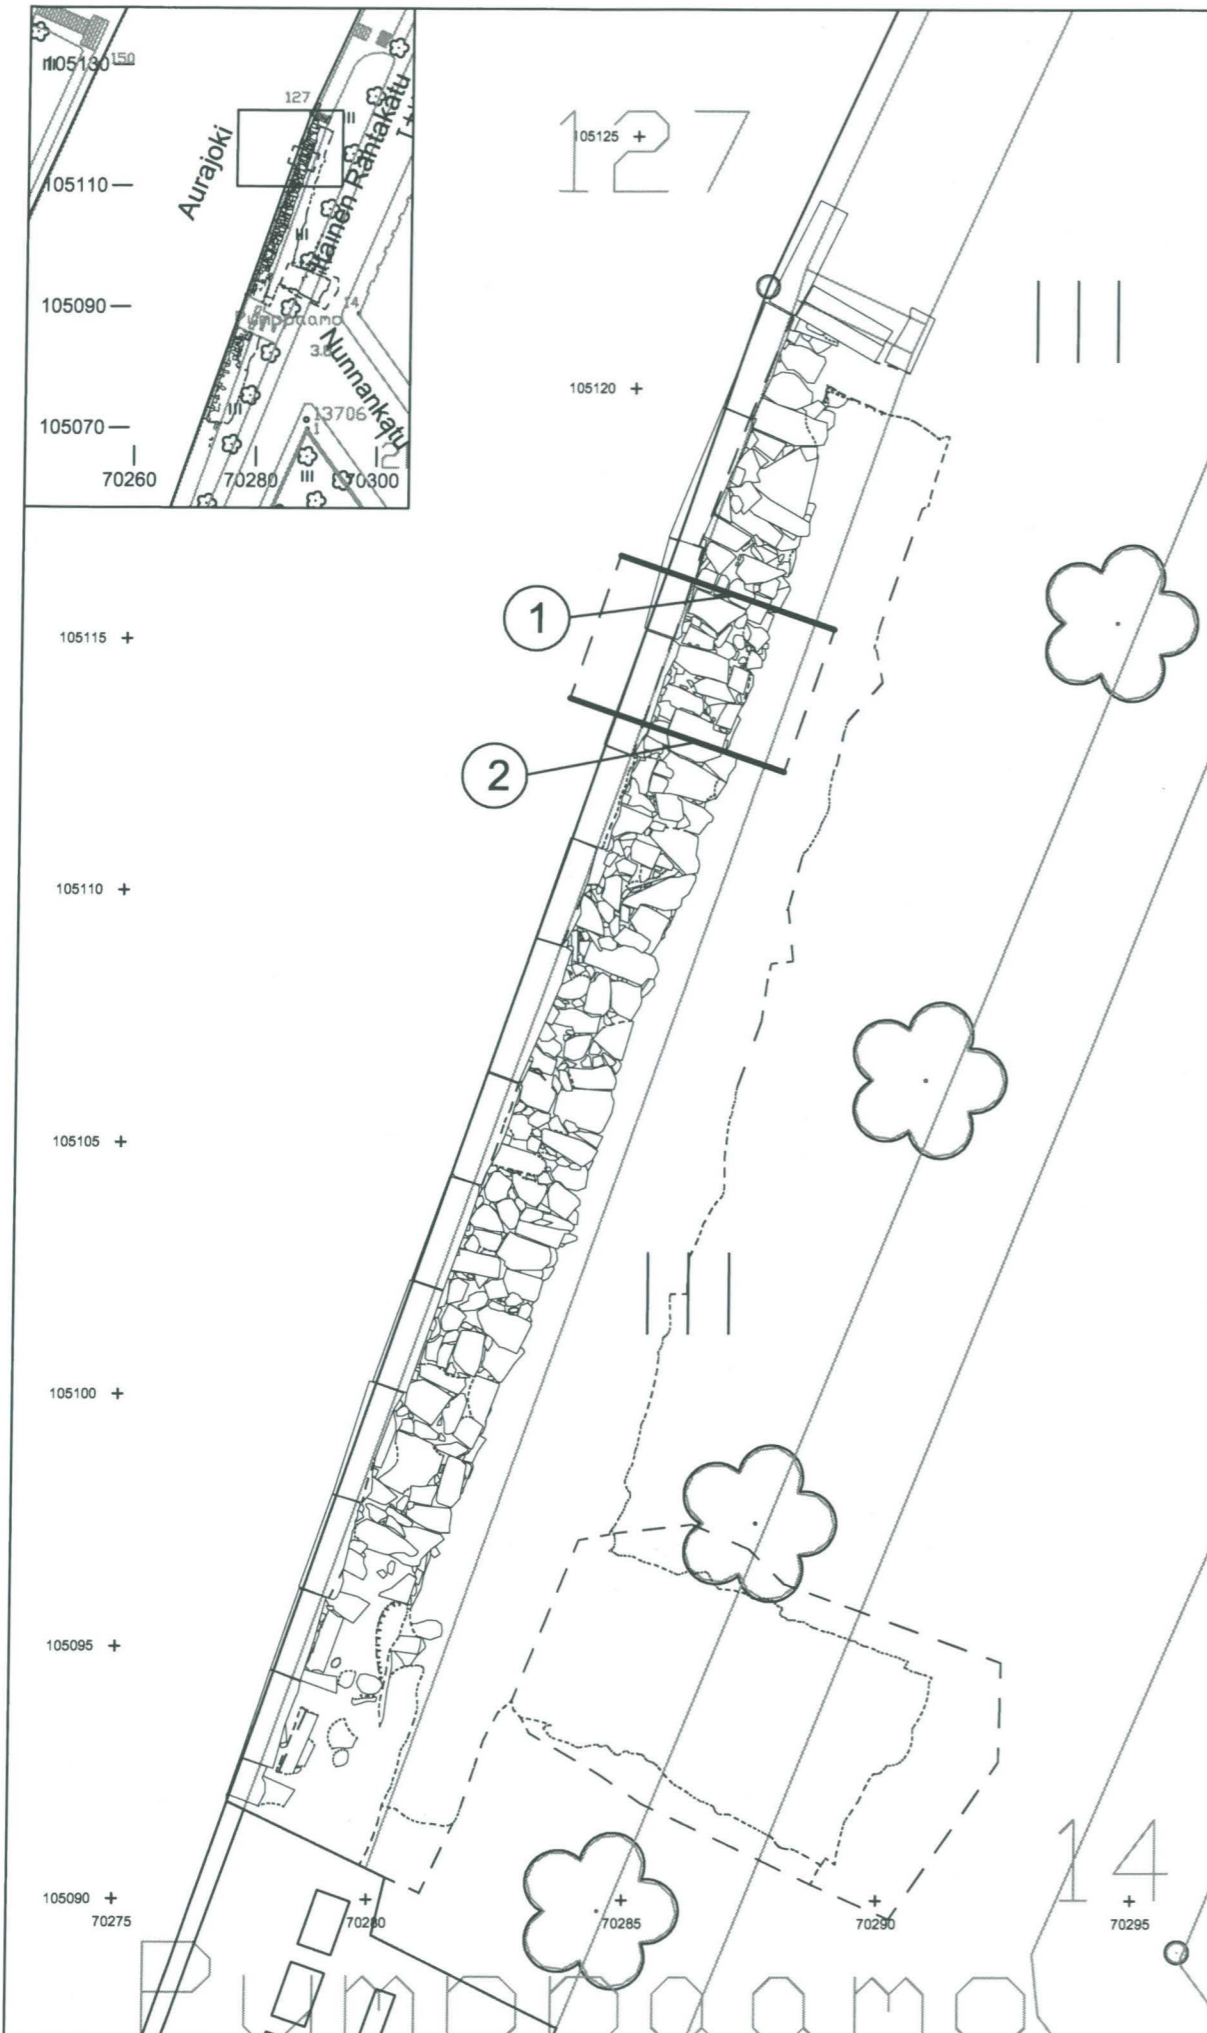
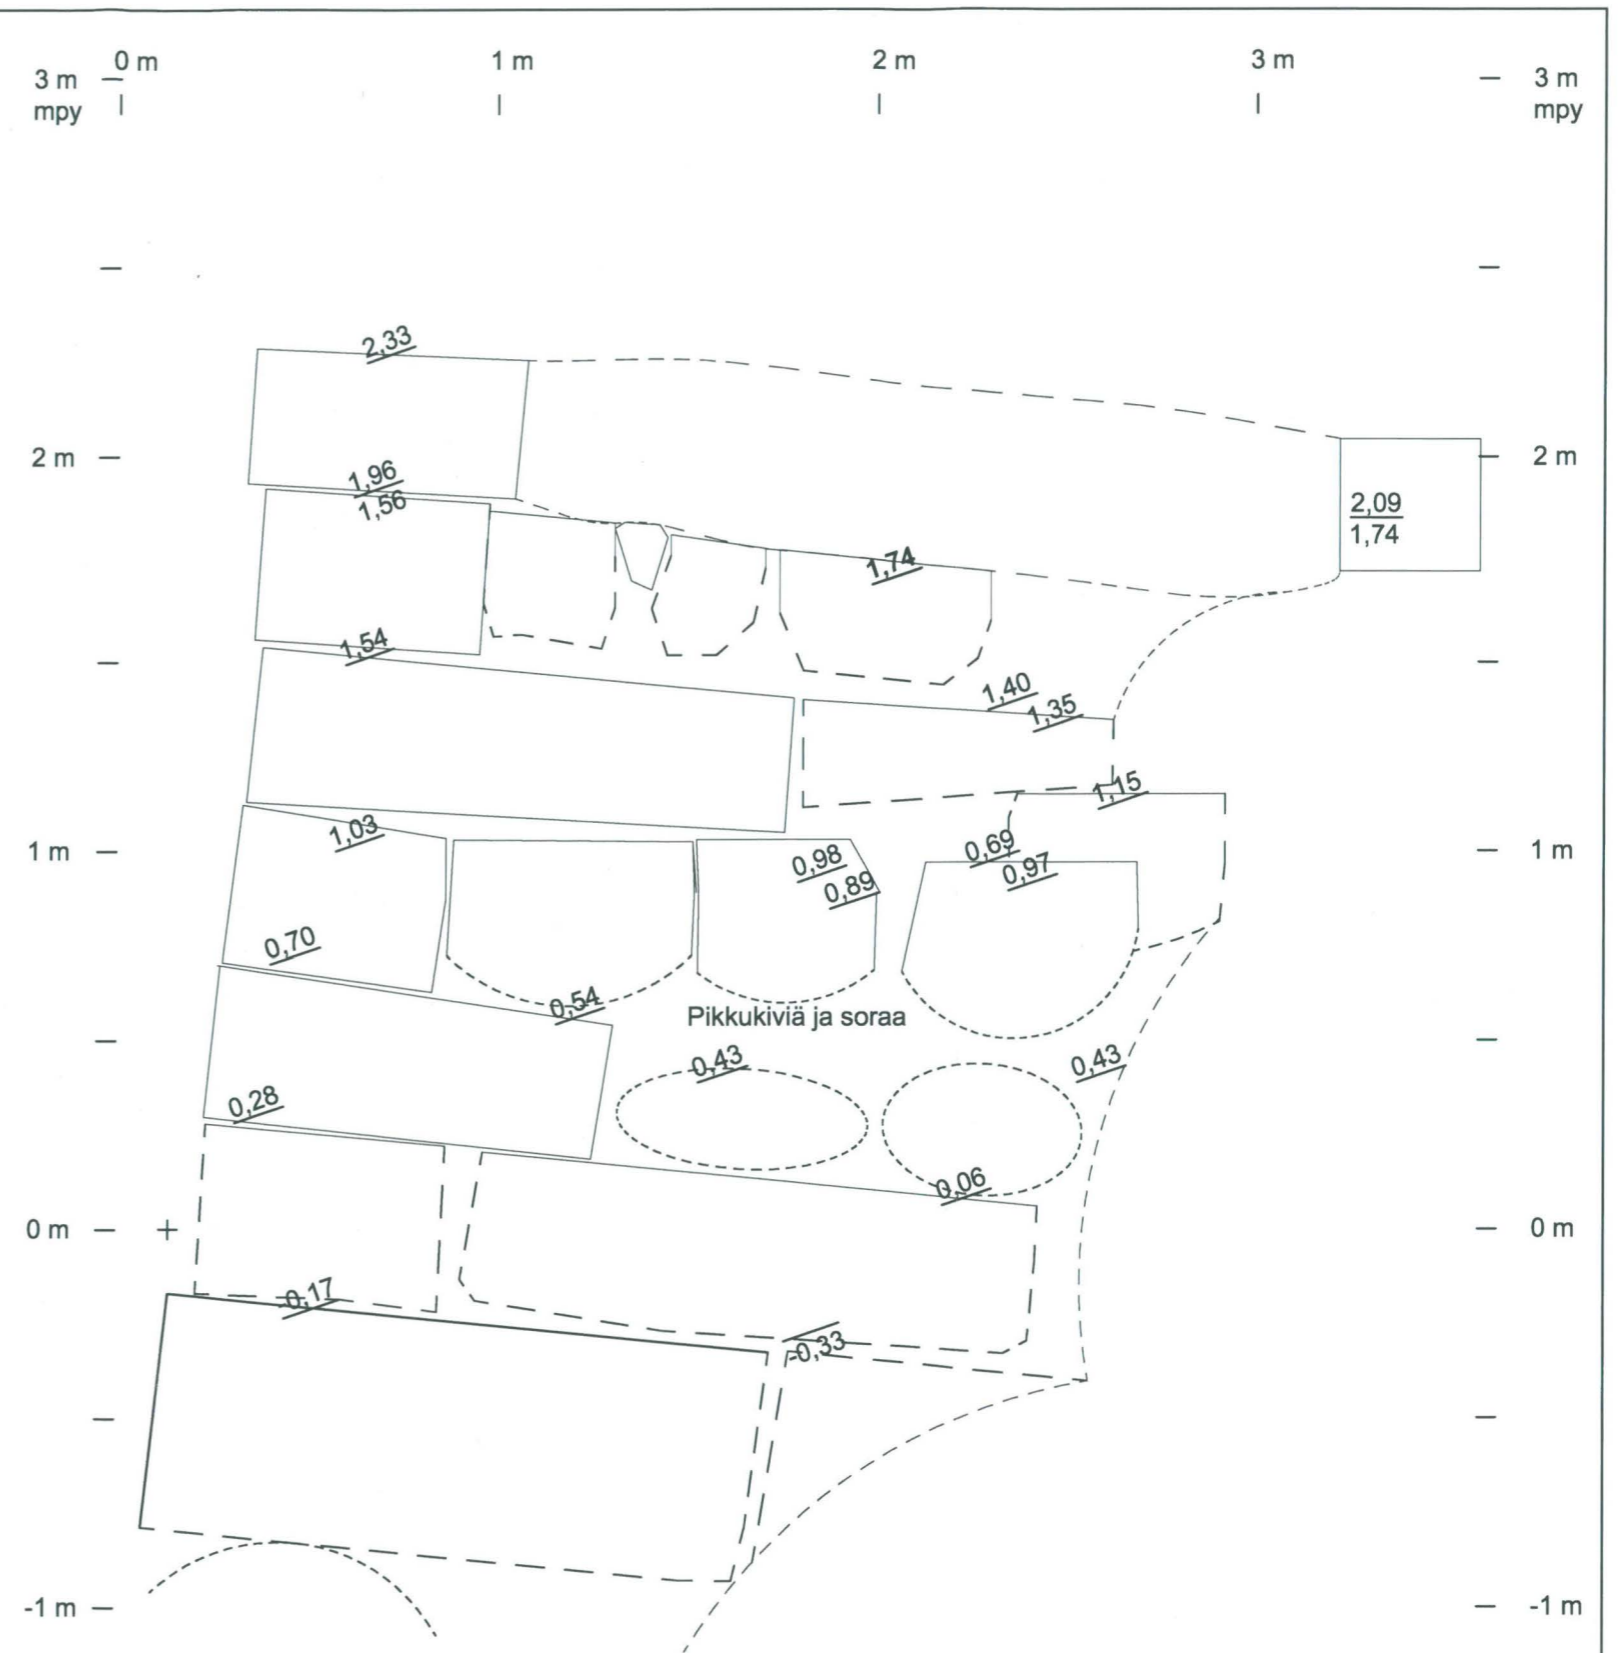
<p><b>TURKU</b> Itälaituri 2008</p>	<p>Leikkauskartta Alue 1; Laiturin kaavamainen poikkileikkaus 1 Mk 1:20</p>
<p>MITTAUSDOKUMENTOINTI Mika Ainasoja / Mika Ainasoja</p>	<p>TURUN MAAKUNTAMUSEO, TURKU 4.1014</p>

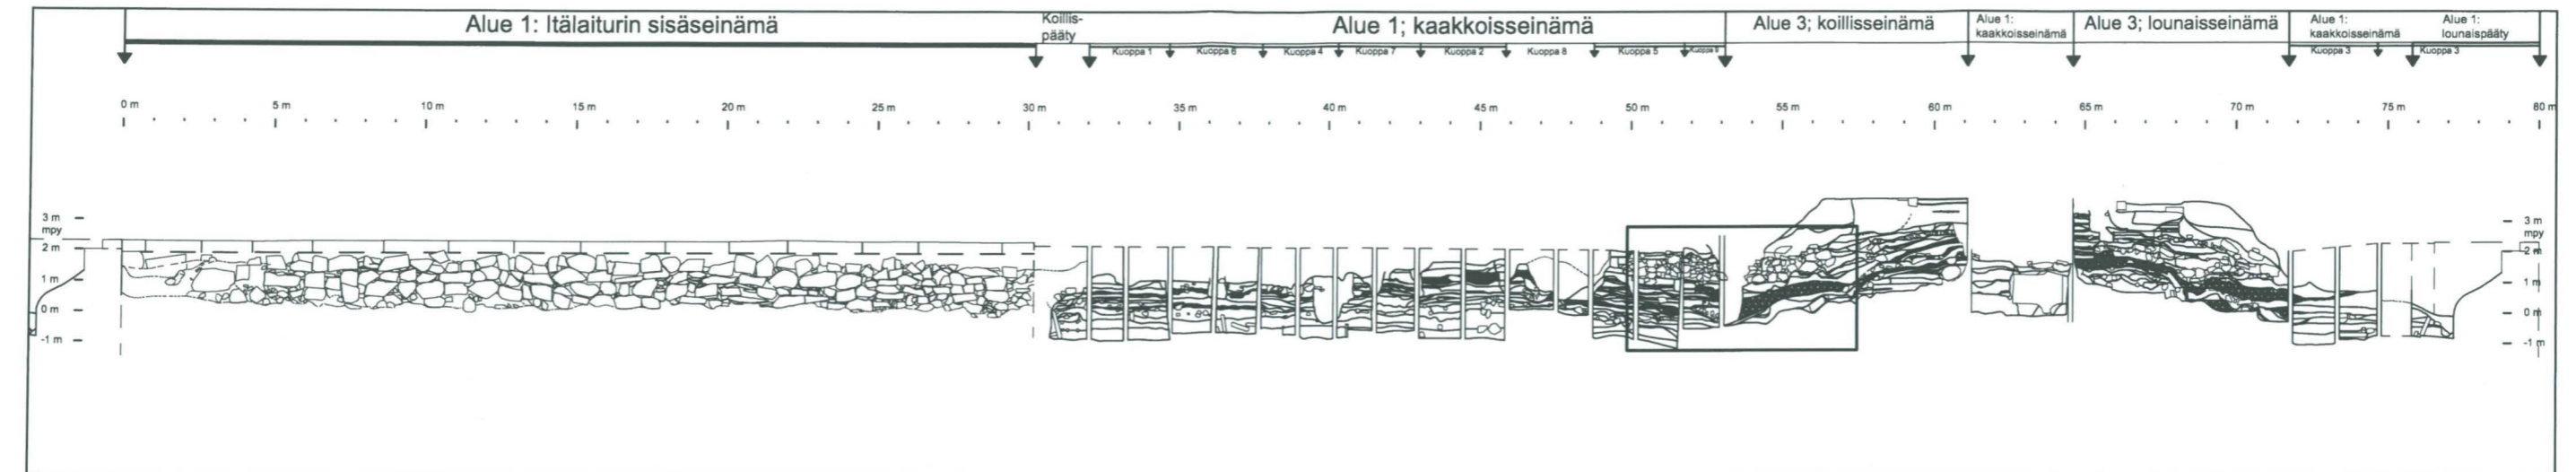
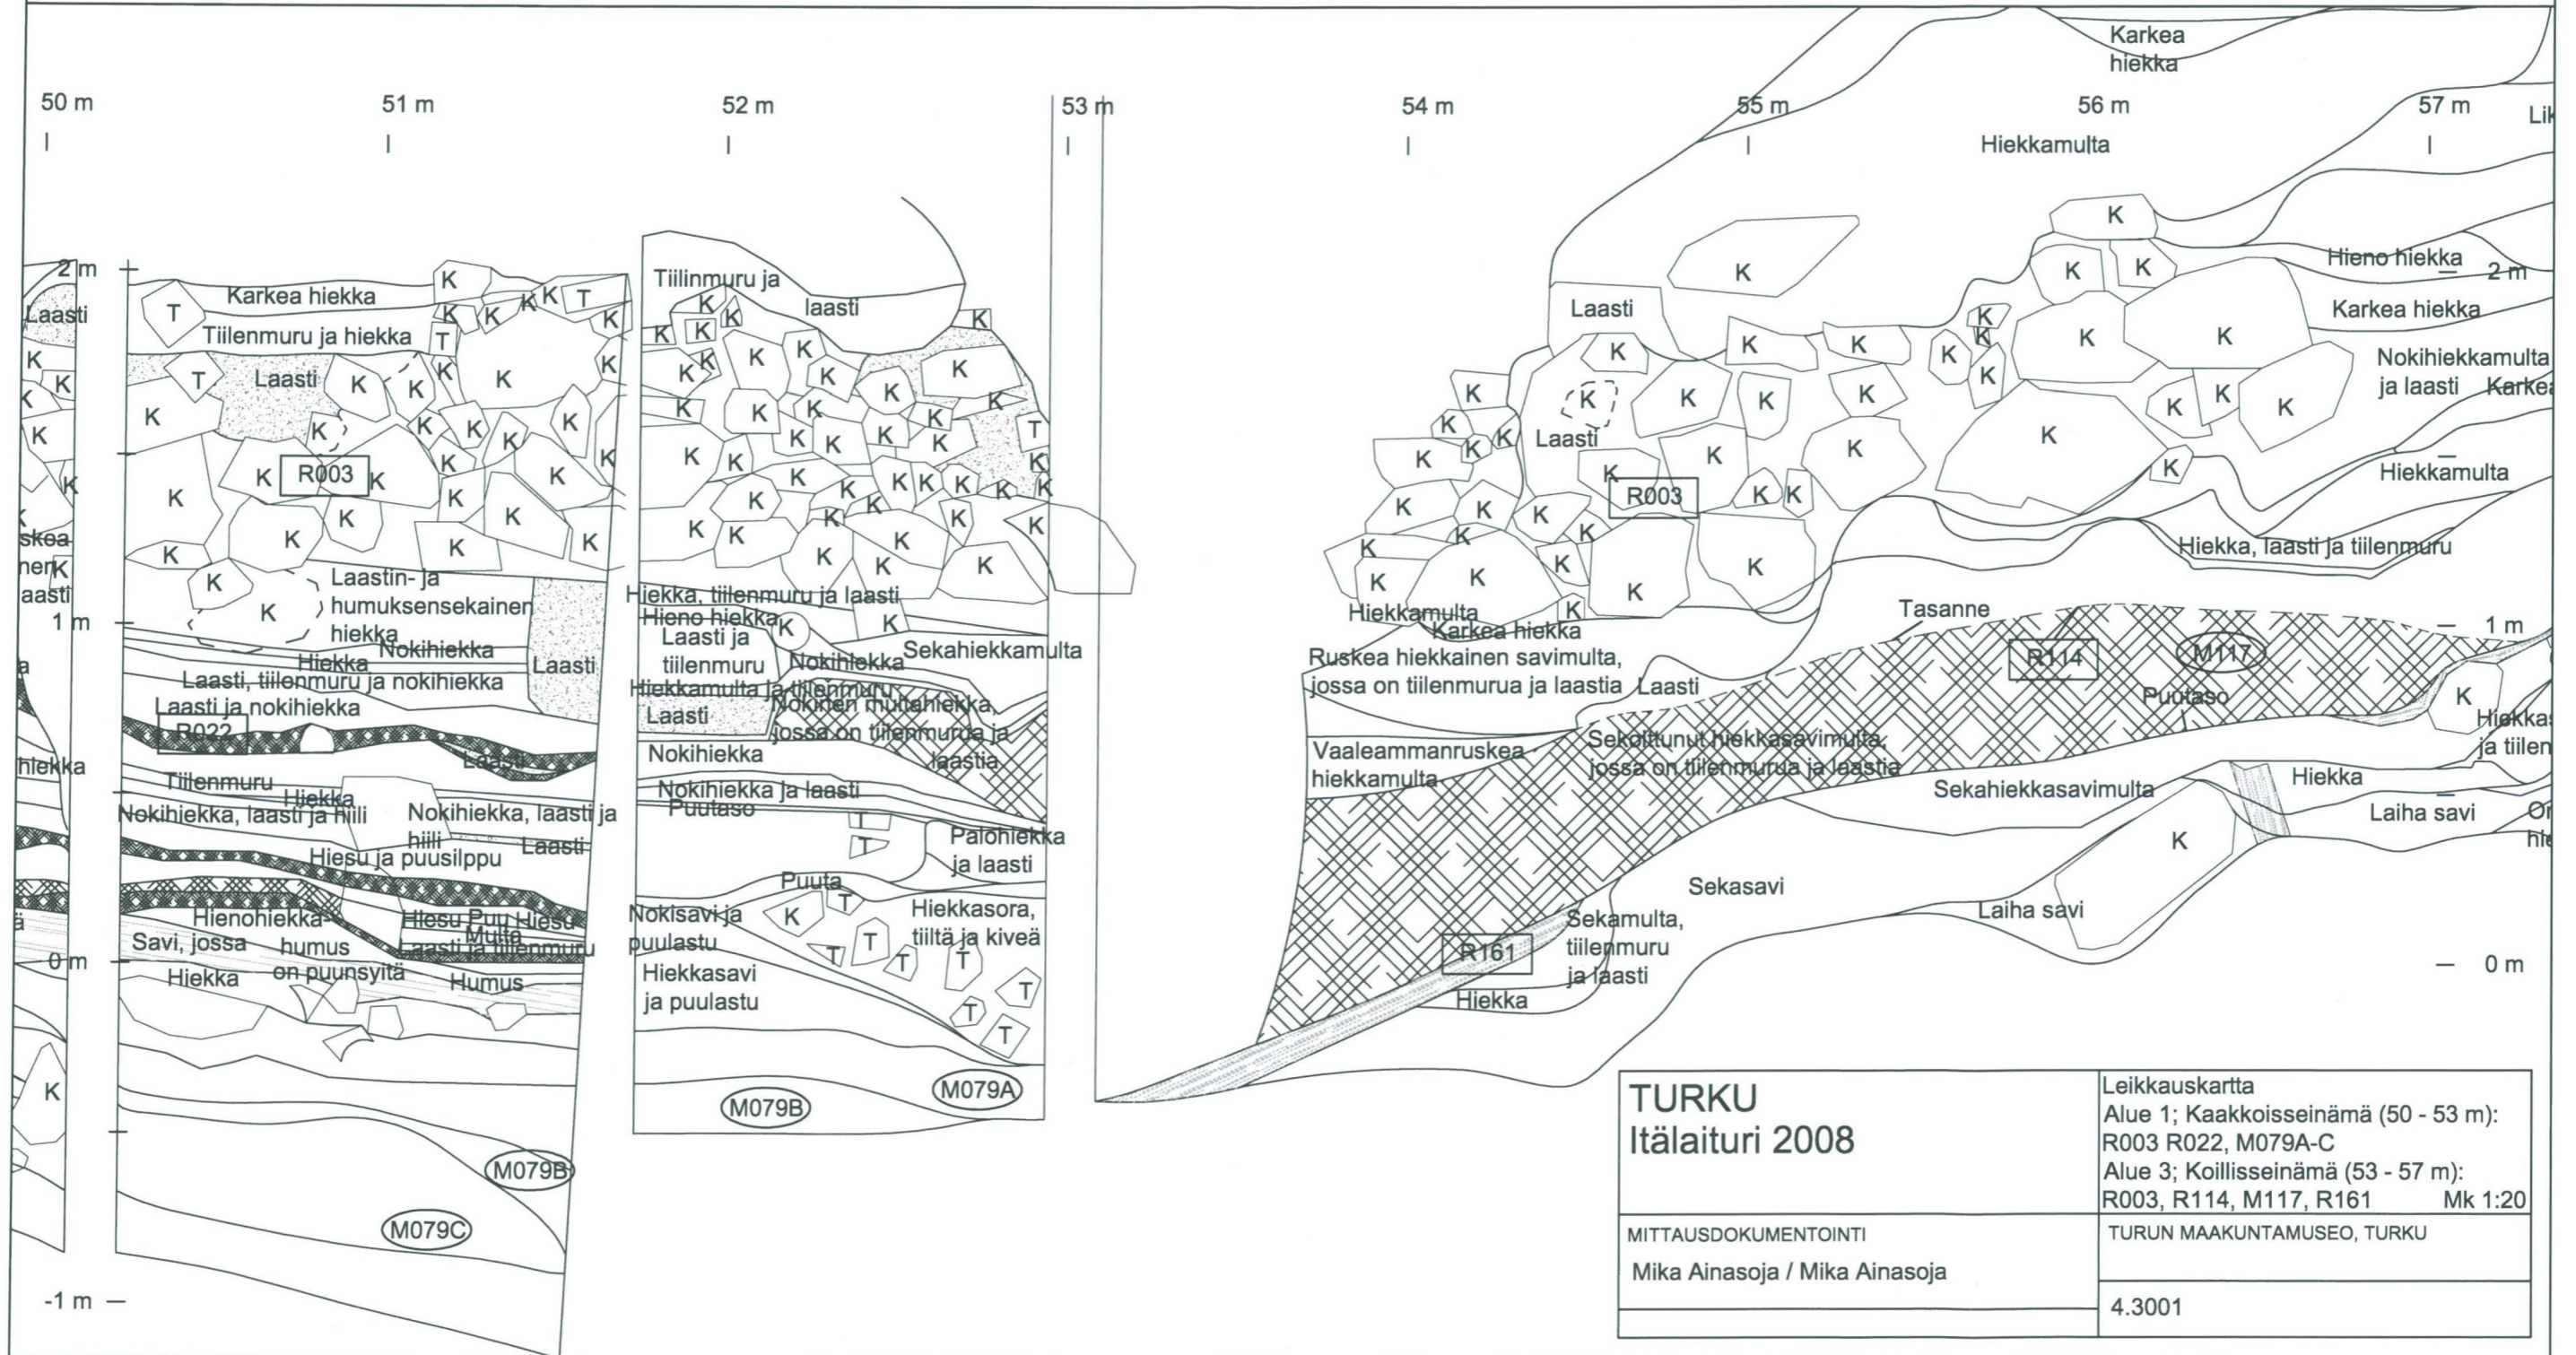
<b>TURKU</b> <b>Itälaituri 2008</b>	Leikkauskartta Alue 1; Kaakkoisseinä (50 - 53 m): R003 R022, M079A-C Alue 3; Koillisseinä (53 - 57 m): R003, R114, M117, R161      Mk 1:20
	TURUN MAAKUNTAMUSEO, TURKU
MITTAUSDOKUMENTOINTI Mika Ainasoja / Mika Ainasoja	4.3001

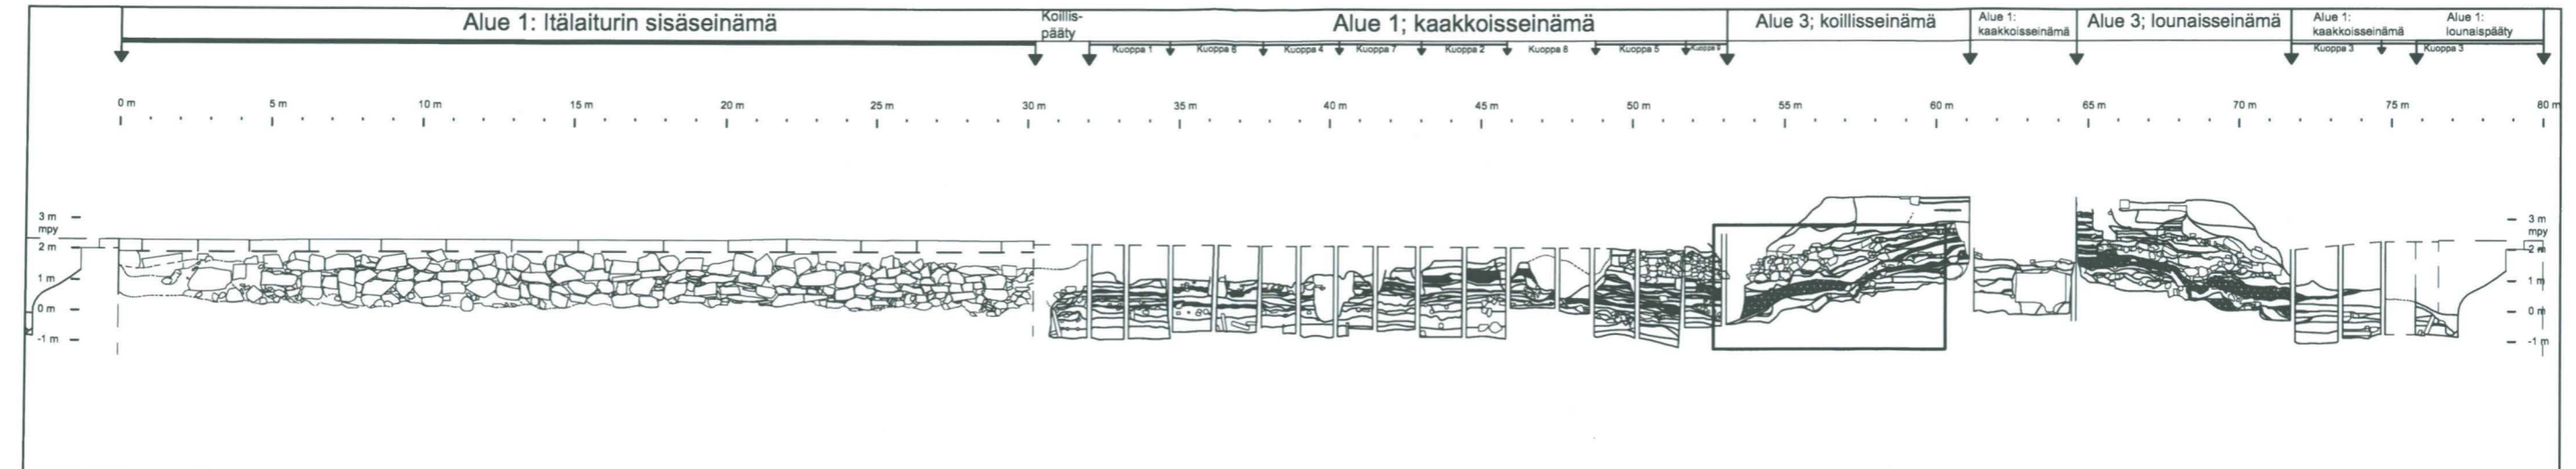
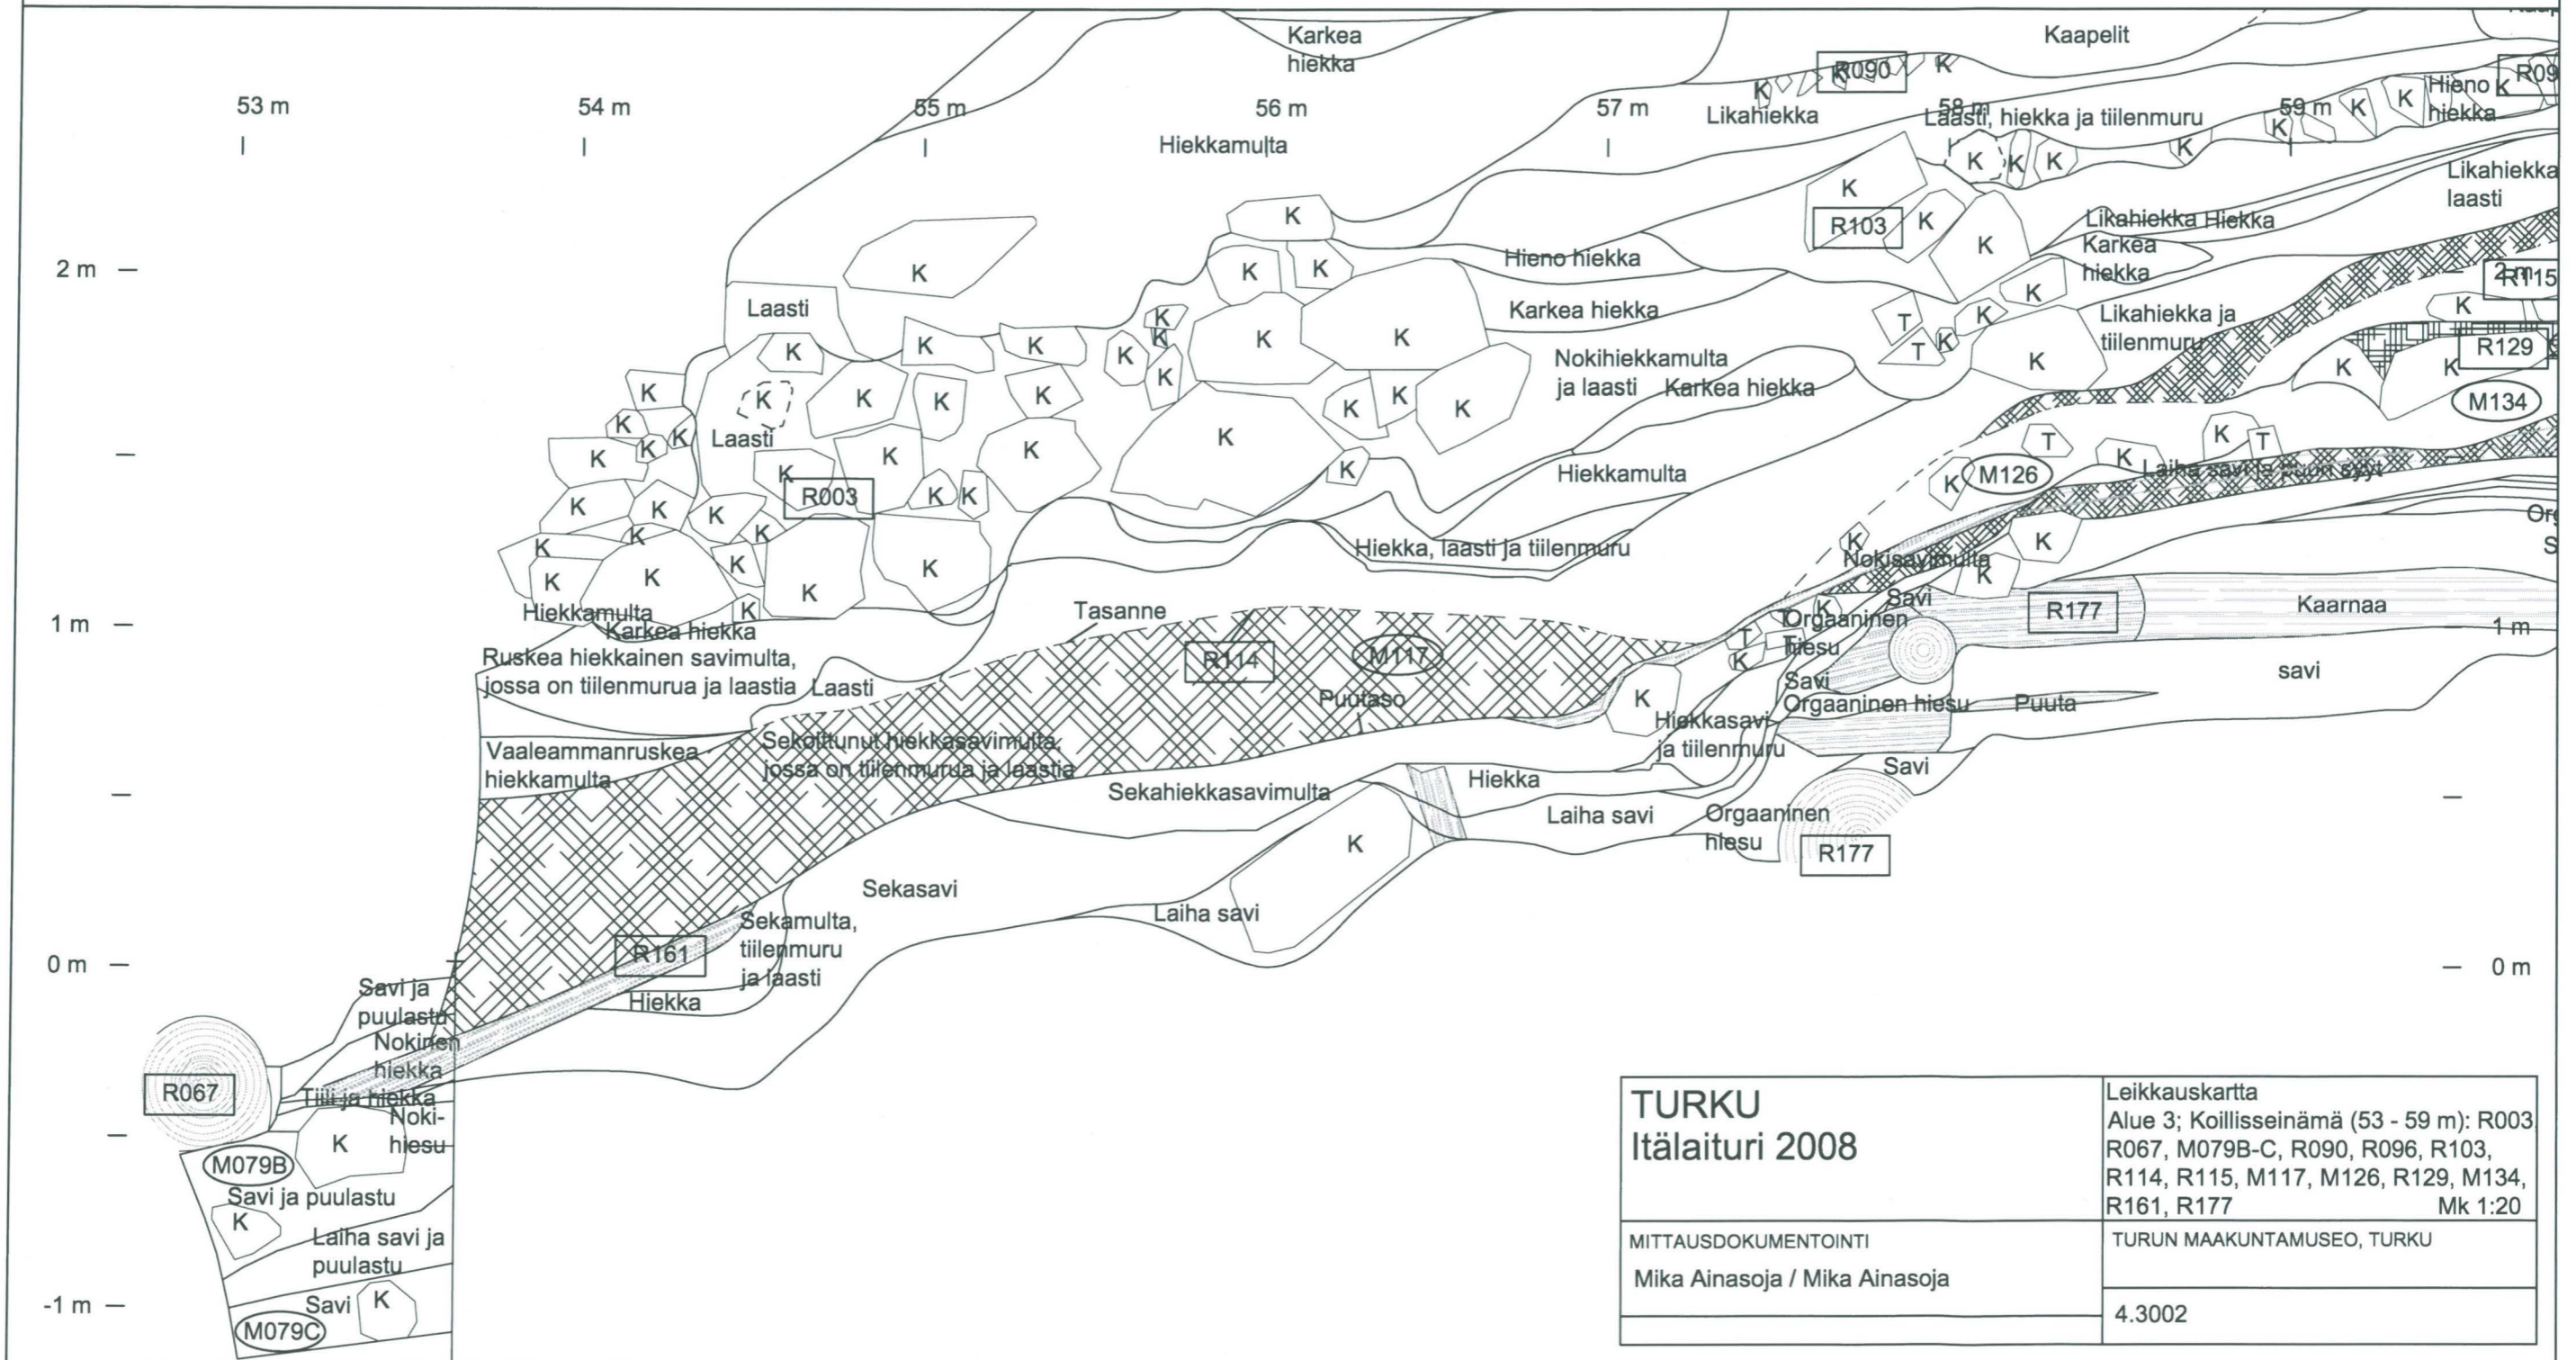
<b>TURKU</b> <b>Itälaituri 2008</b>	Leikkauskartta Alue 3; Koillisseinä (53 - 59 m): R003, R067, M079B-C, R090, R096, R103, R114, R115, M117, M126, R129, M134, R161, R177 Mk 1:20
	TURUN MAAKUNTAMUSEO, TURKU
MITTAUSDOKUMENTOINTI Mika Ainasoja / Mika Ainasoja	4.3002

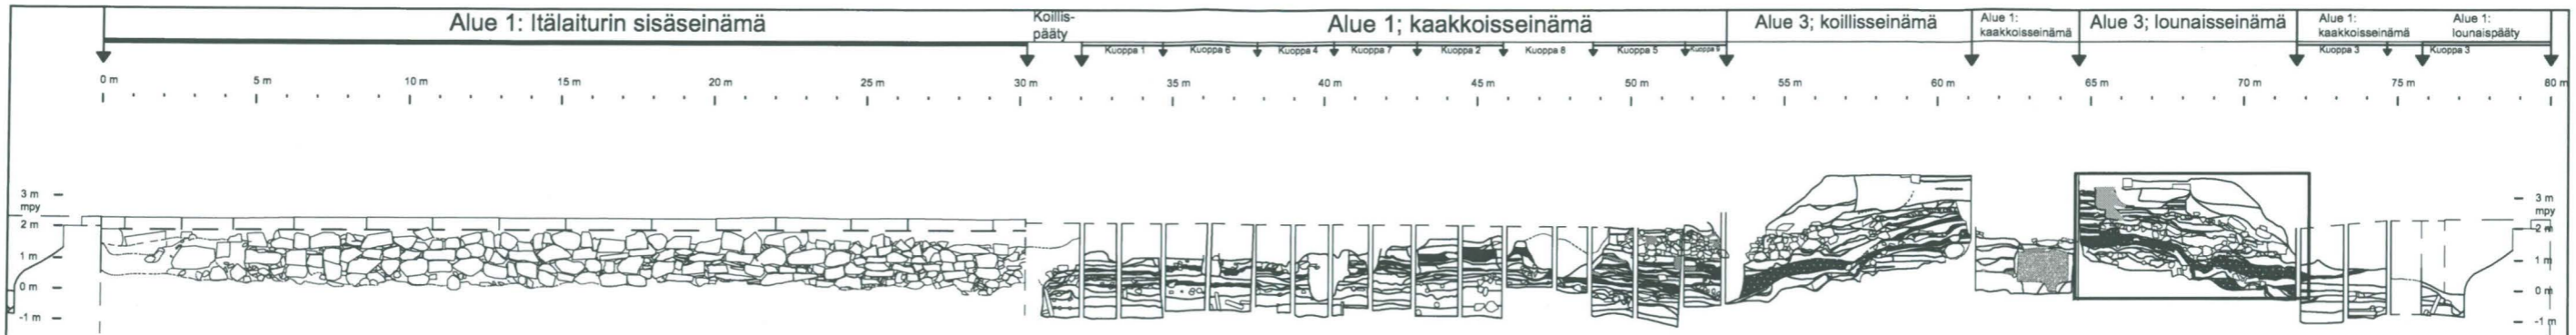
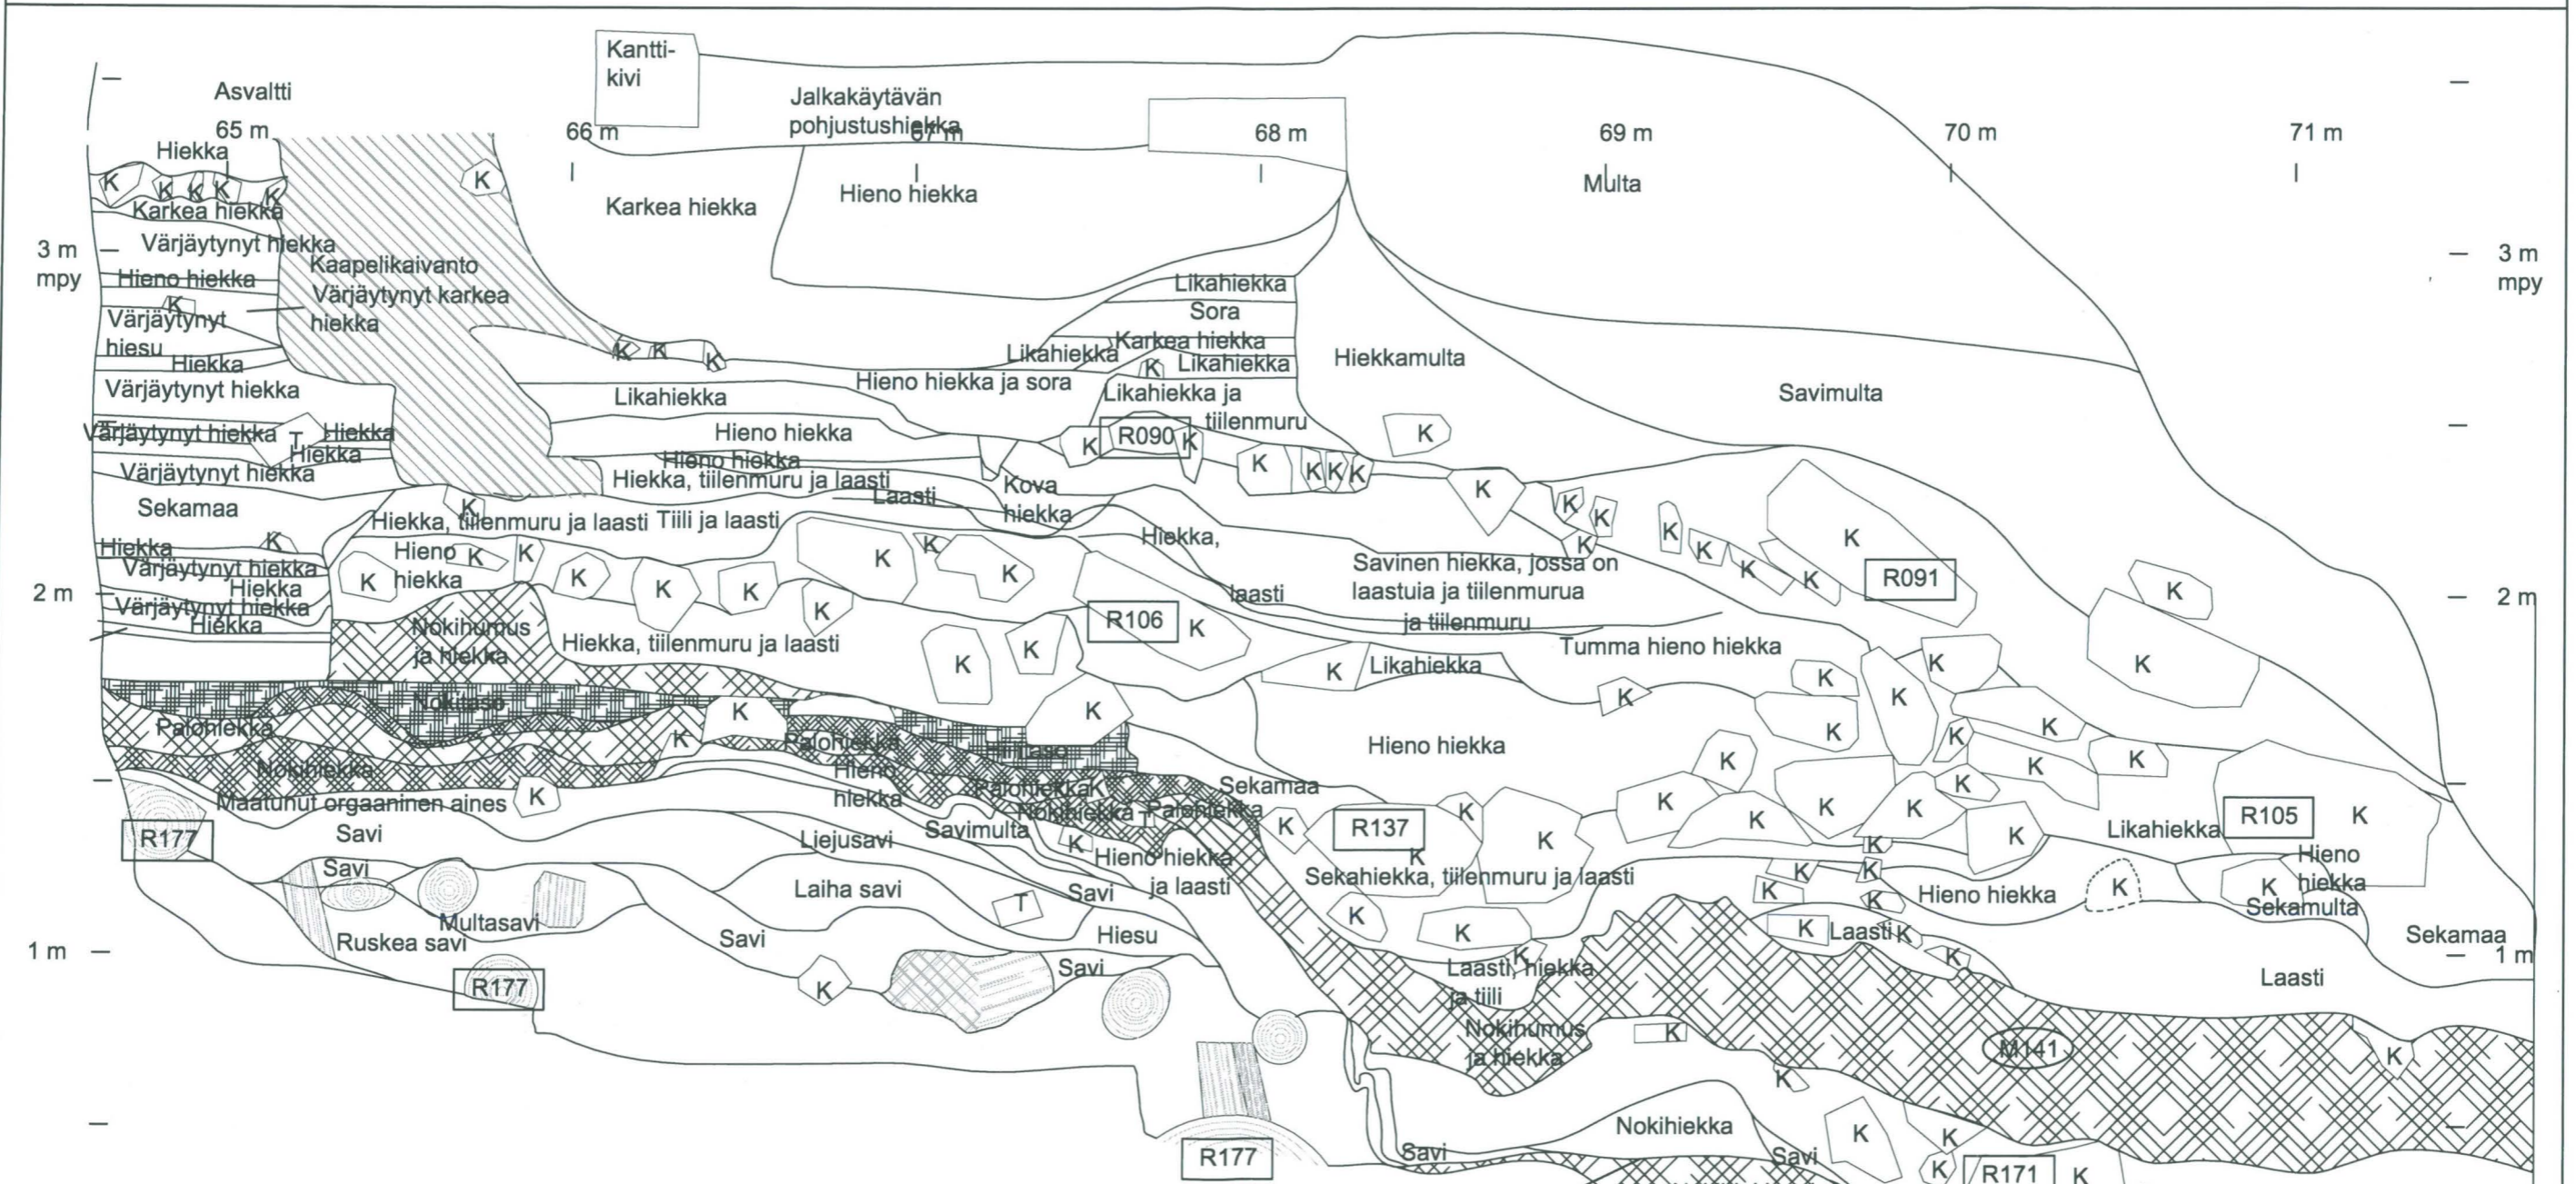
<b>TURKU</b> <b>Itälaituri 2008</b>	Leikkauskartta Alue 3; Lounasseinä (66 - 71 m): R090, R091, R105, R106, R137, M141, R171, R177 Mk 1:20
	TURUN MAAKUNTAMUSEO, TURKU
MITTAUSDOKUMENTOINTI Mika Ainasoja / Mika Ainasoja	4.3004

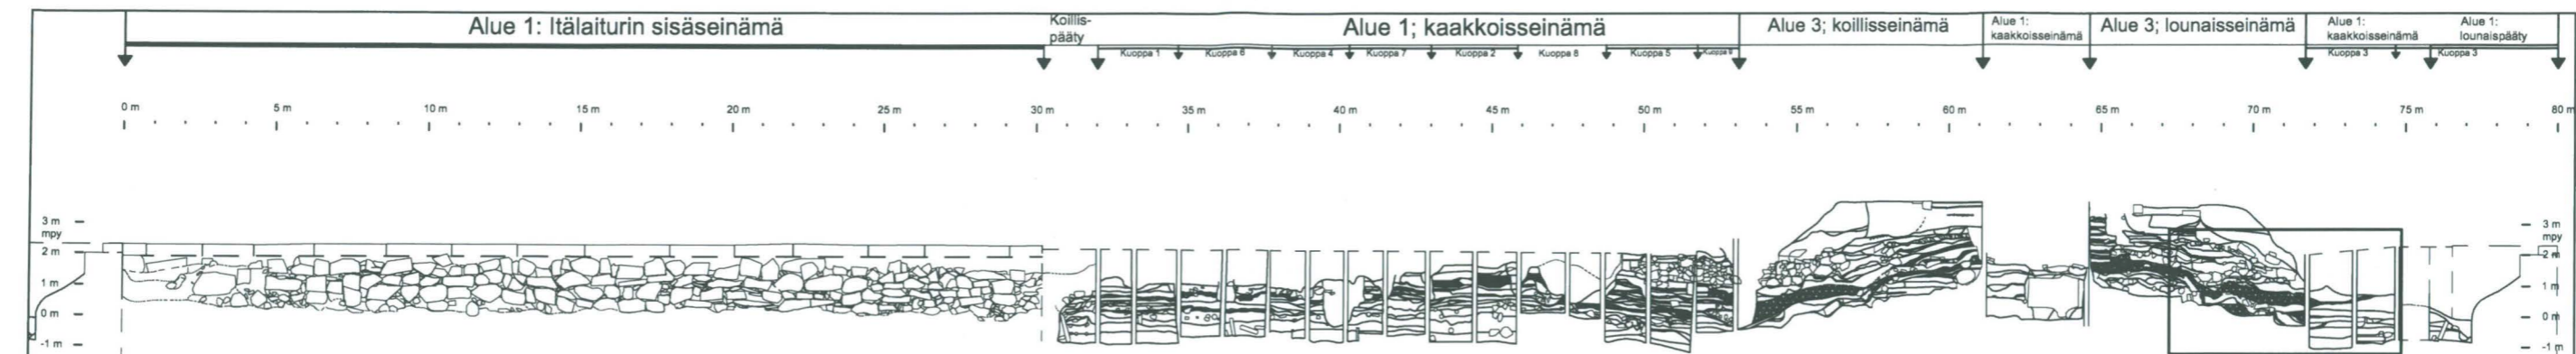
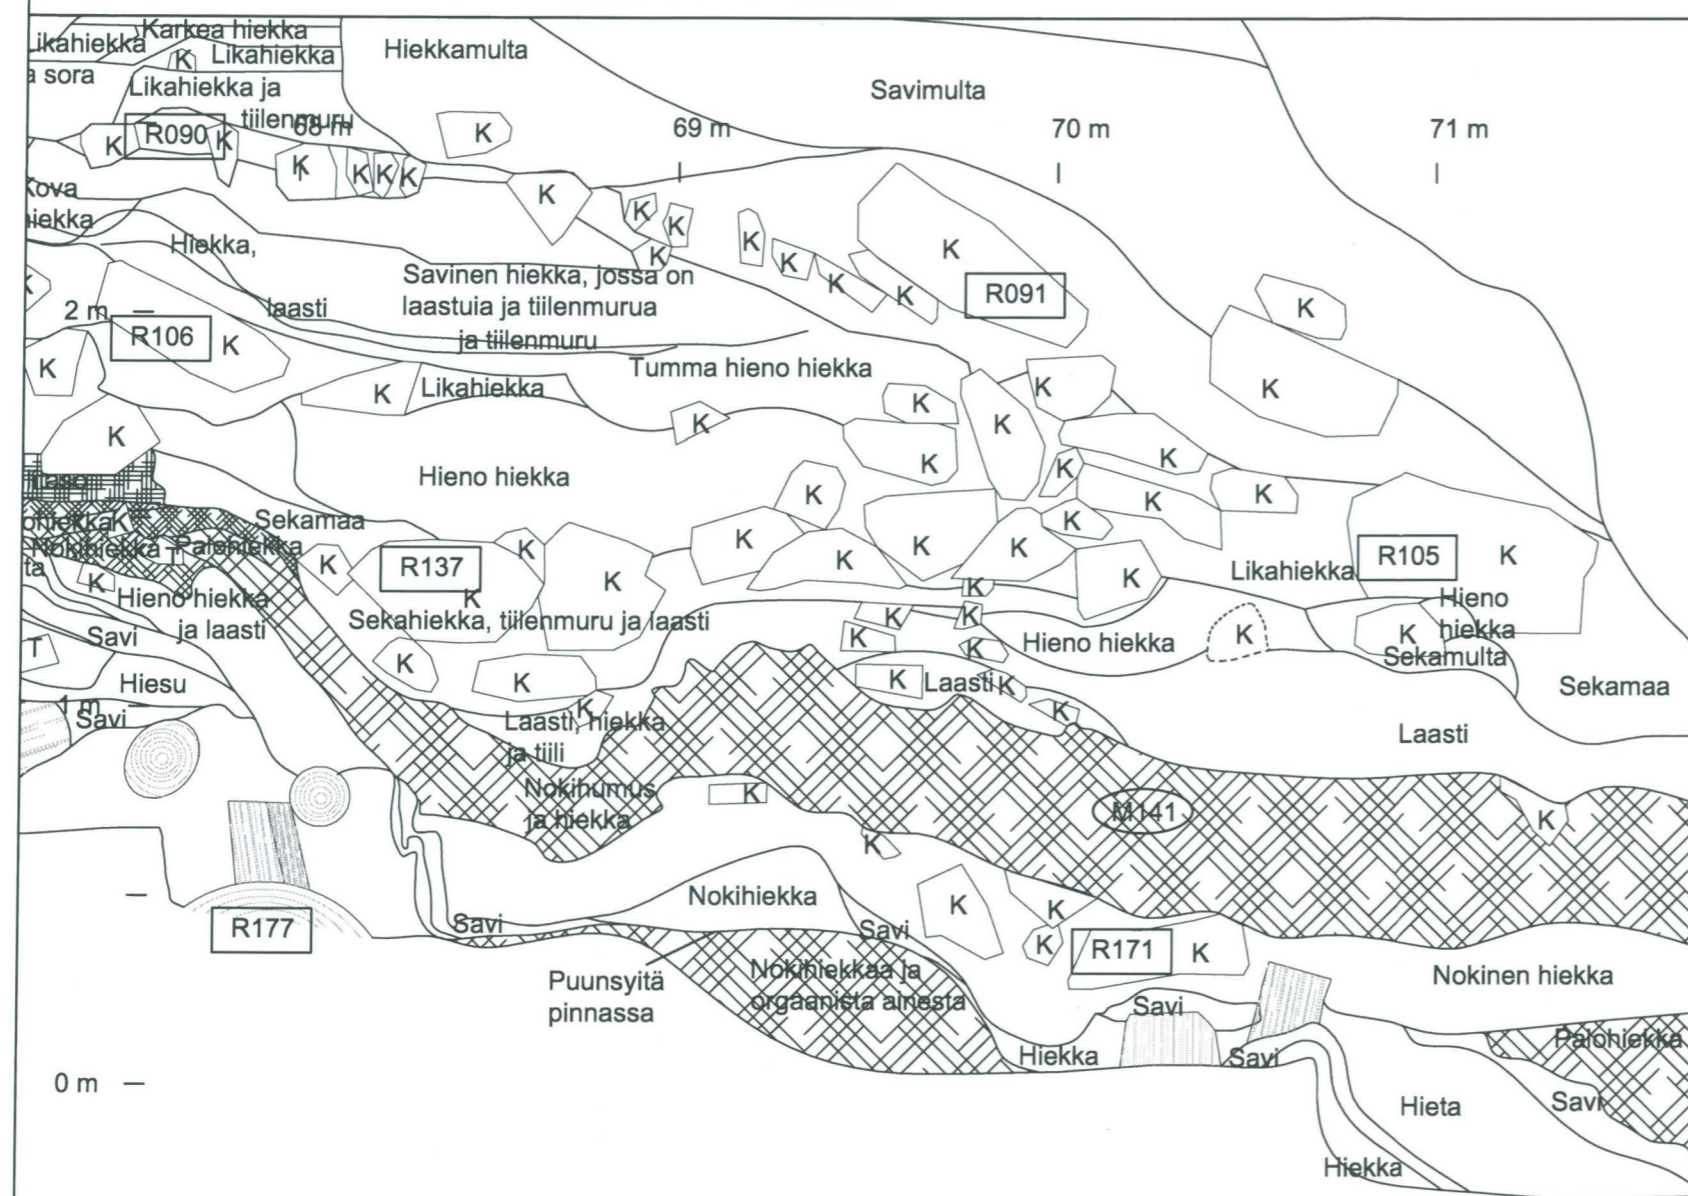
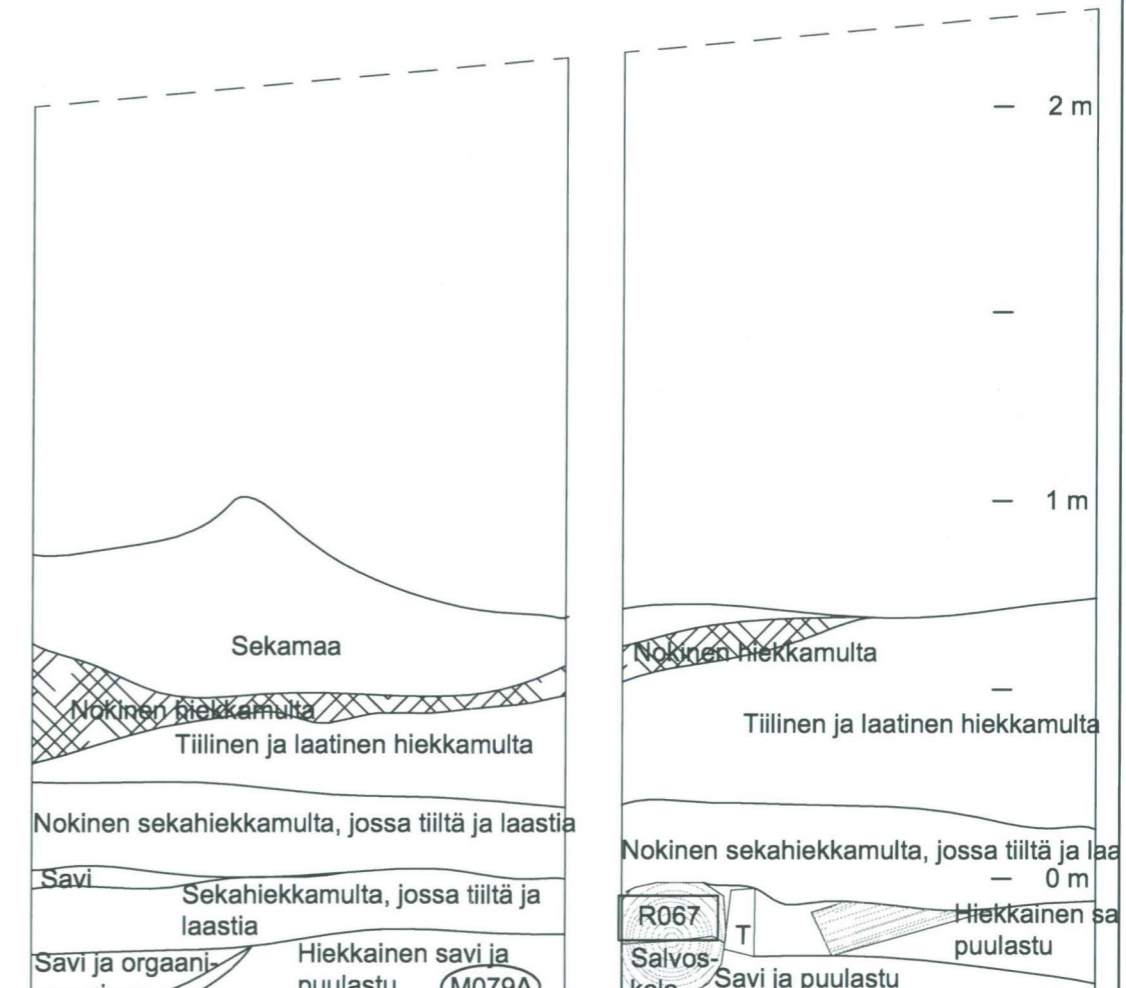
<p><b>TURKU</b> <b>Itälaituri 2008</b></p>	<p>Leikkauskartta Alue 1; Kaakkoisseinä (68 - 72 m): R090, R091, R105, R106, R137, M141, R171, R177 // Alue 3; Lounaisseinämä (72 - 74 m): R067, M079A Mk 1:20</p>
<p>MITTAUSDOKUMENTOINTI Mika Ainasoja / Mika Ainasoja</p>	<p>TURUN MAAKUNTAMUSEO, TURKU 4.3006</p>
