**TURKU  
Itälaituri 2008**

Leikkauskartta  
Leikkauskartat 4.1001-4.1015,  
4.3001-4.3006  
Mk 1:150

TURUN MAAKUNTAMUSEO, TURKU

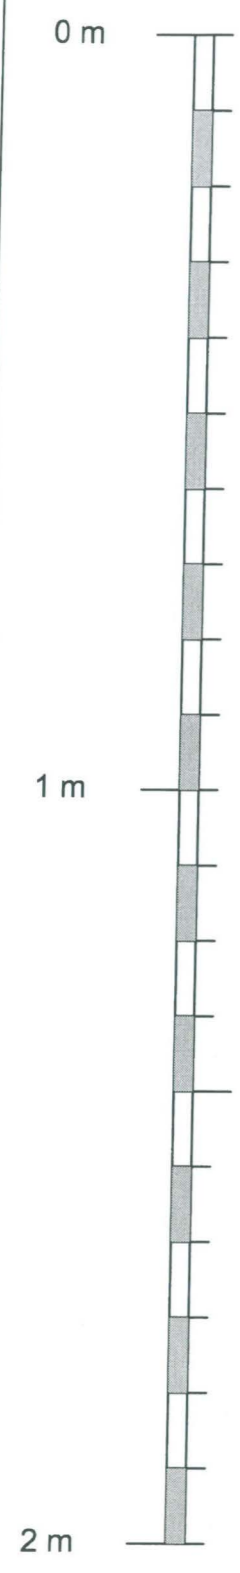
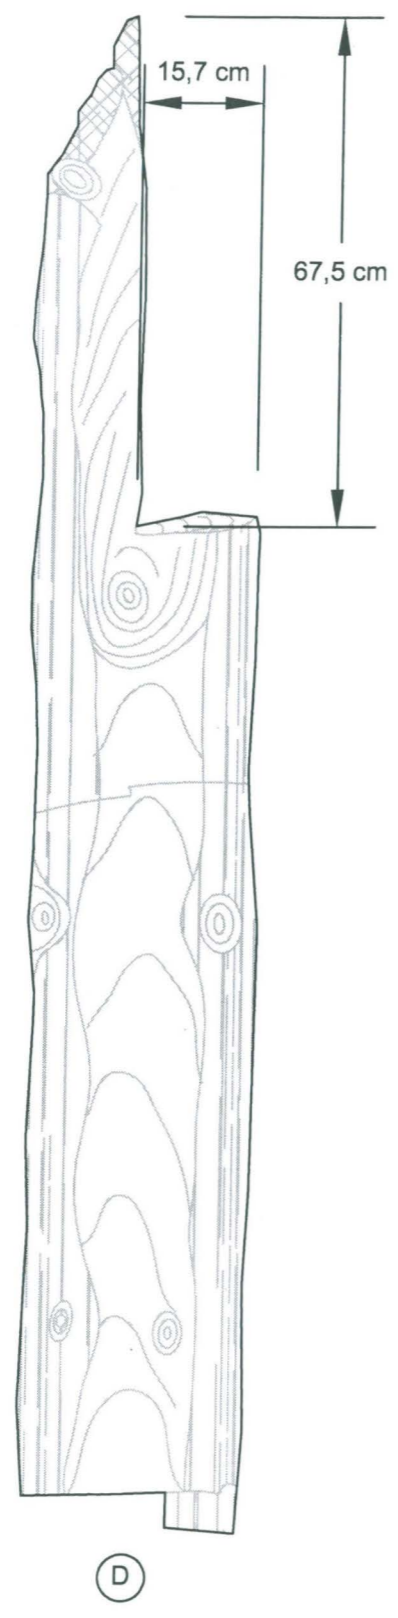
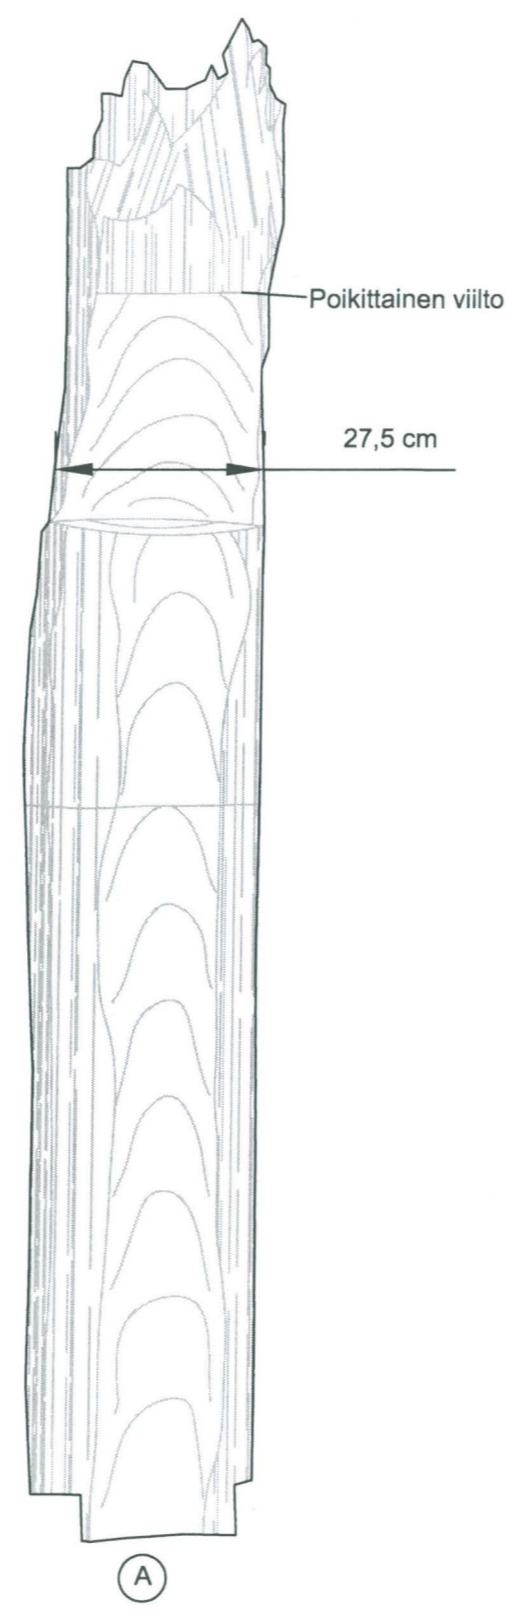
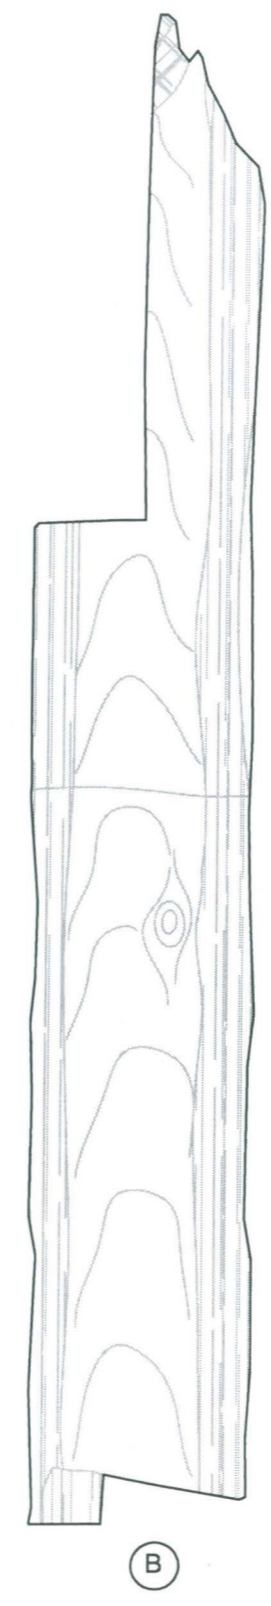
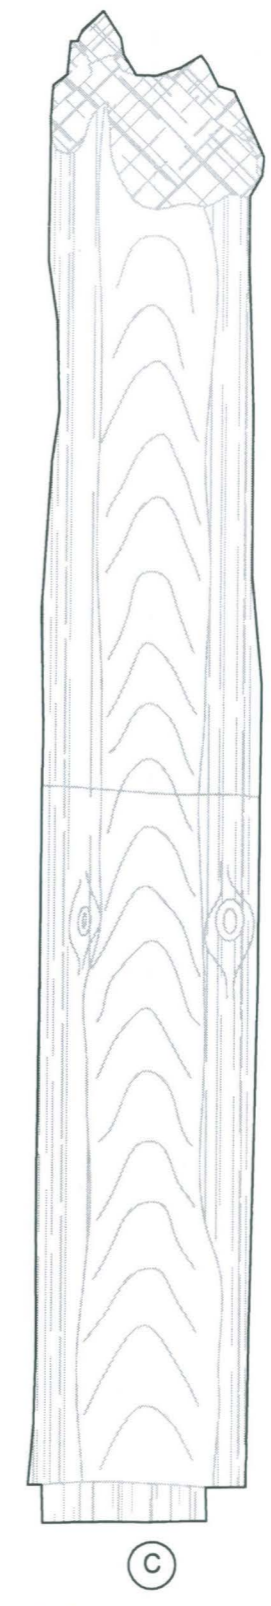
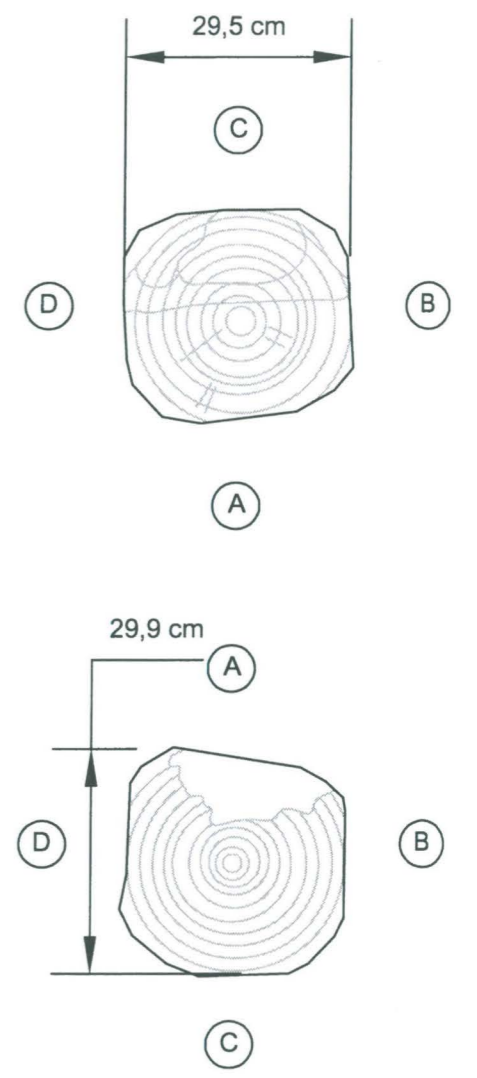
<p><b>TURKU</b> Itälaituri 2008</p>	<p>Yksityiskohtapiirros Alue 1; R067, ajoitusnäyte D7 Mk 1:10</p>
<p>MITTAUSDOKUMENTOINTI Ilmo Kajala / Mika Ainasoja</p>	<p>TURUN MAAKUNTAMUSEO, TURKU 5.1001</p>

Katkaistu pää

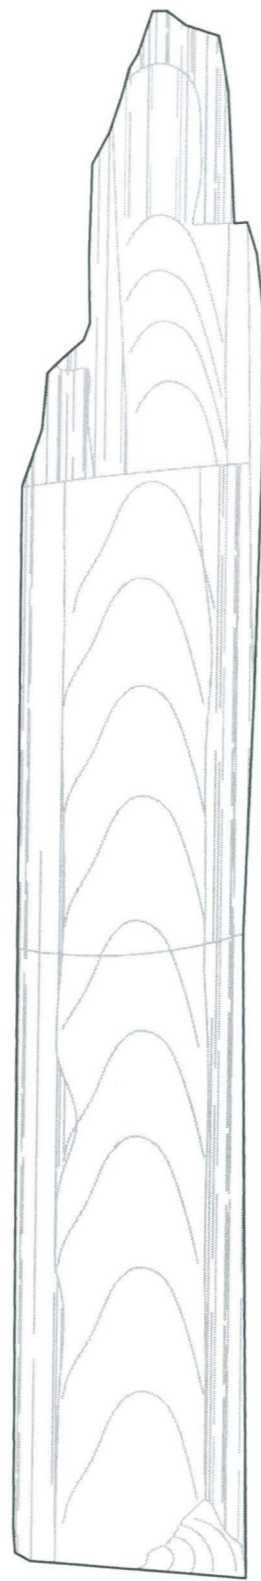
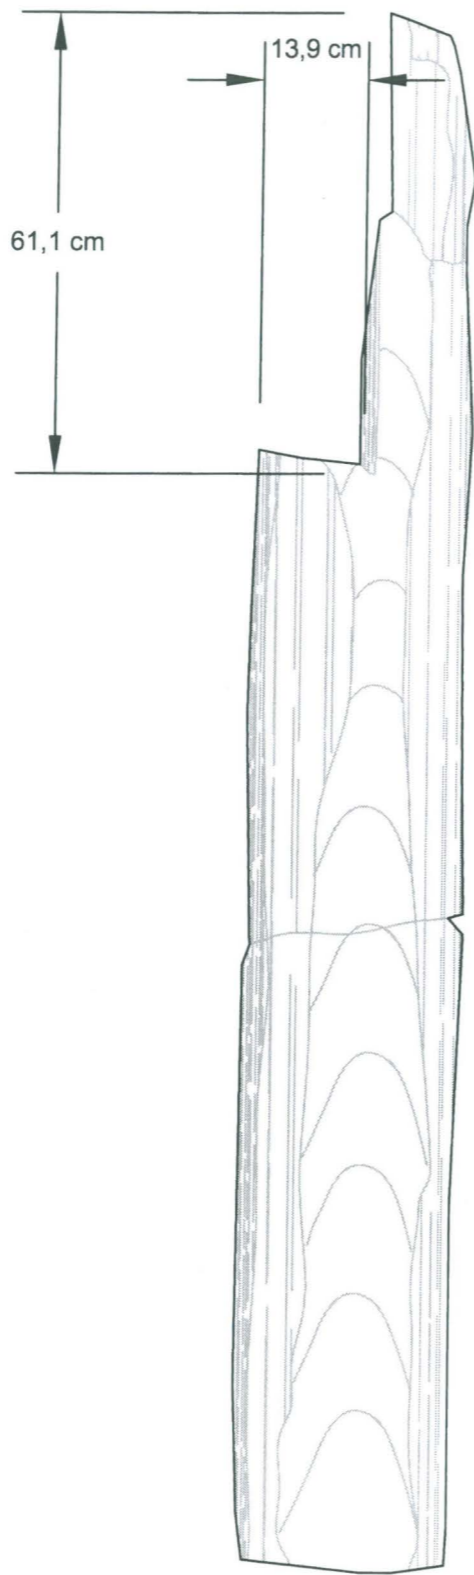
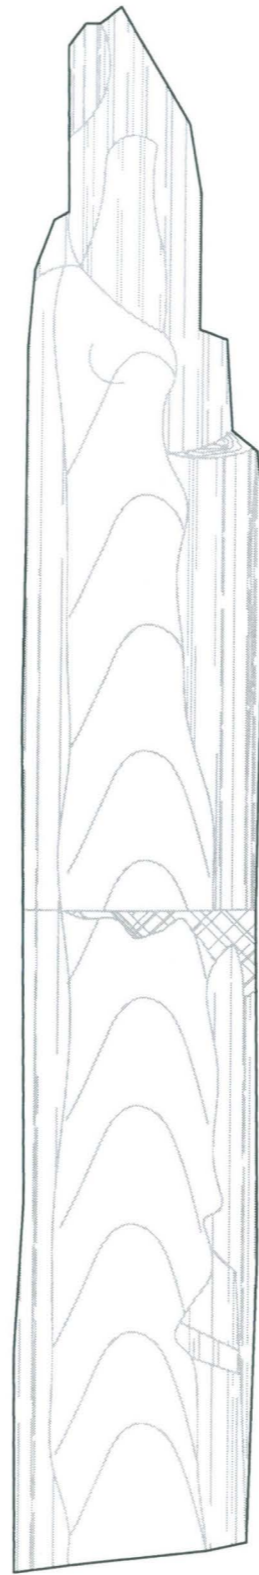
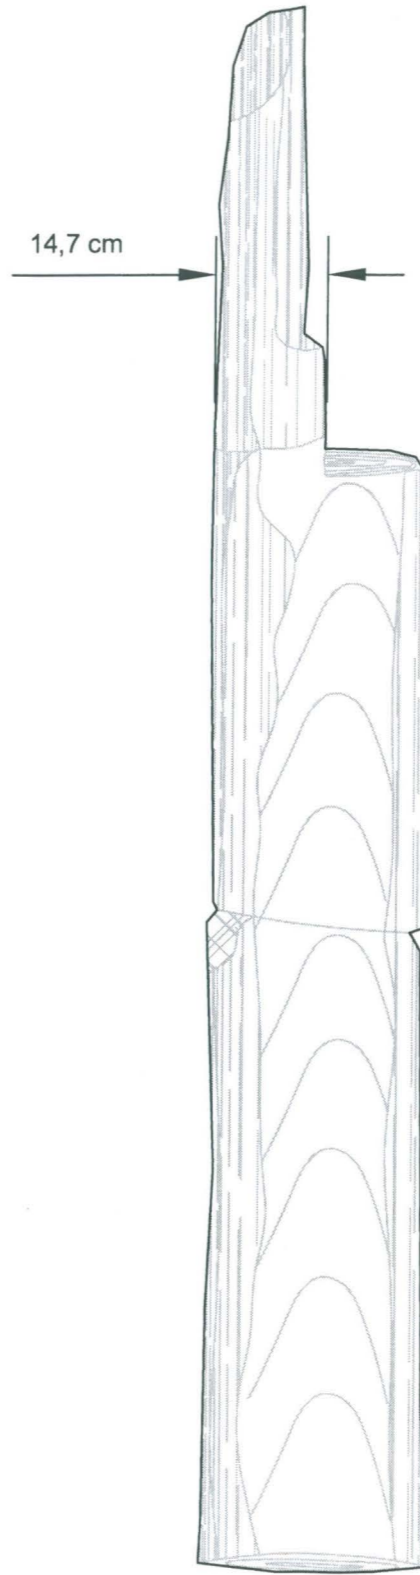
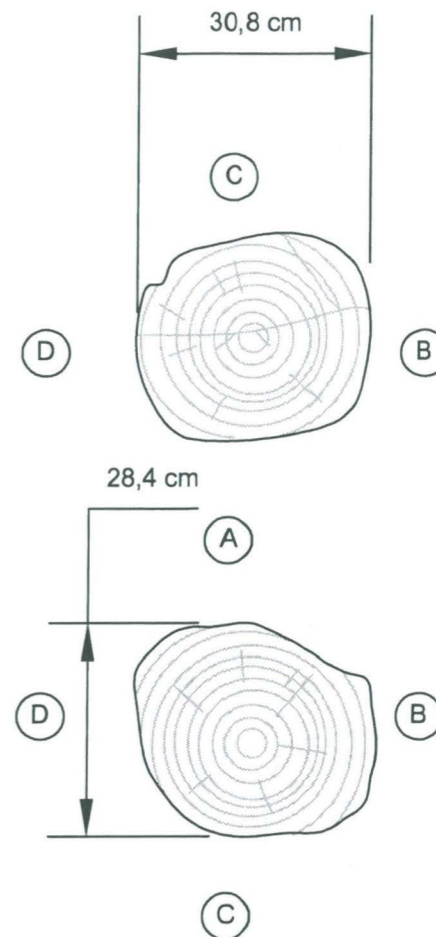
Yksityiskohtapiirros  
Alue 1; R067, ajoitusnäyte D8  
Mk 1:10

61,1 cm

13,9 cm

14,7 cm

28,4 cm

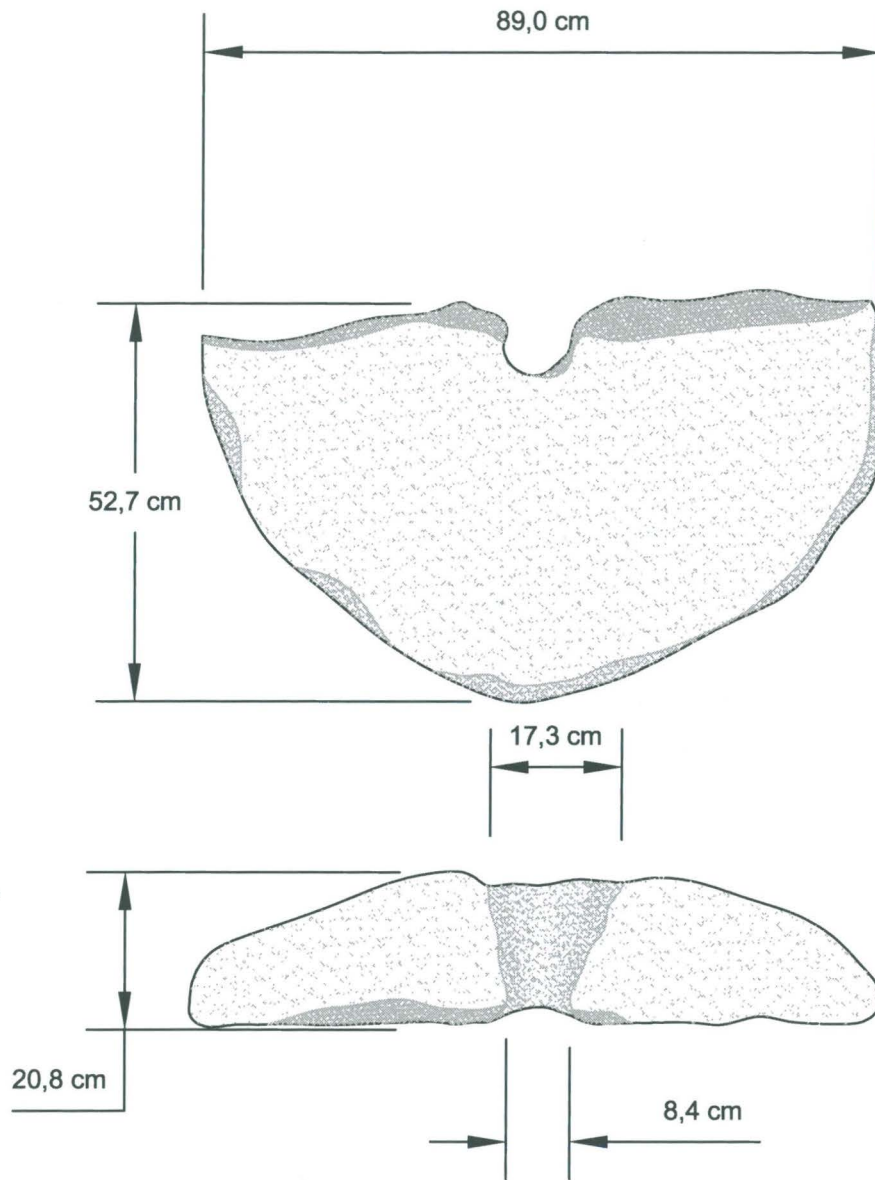
5.3001

Yksityiskohtapiirros  
 Alue 3; RF 11  
 Myllynkivi  
 Mk 1:10

11	130	Muu	Myllynkiven puolikas rakenteen R114 alla kerroksessa M130. Myllynkiven halkaisija on ollut noin 92 cm ja suurin paksuus 17 - 19 cm. Myllynkiven silmä on ollut suppilomainen, minkä yläleveys on ollut noin 20 cm ja alaosan 10 cm.

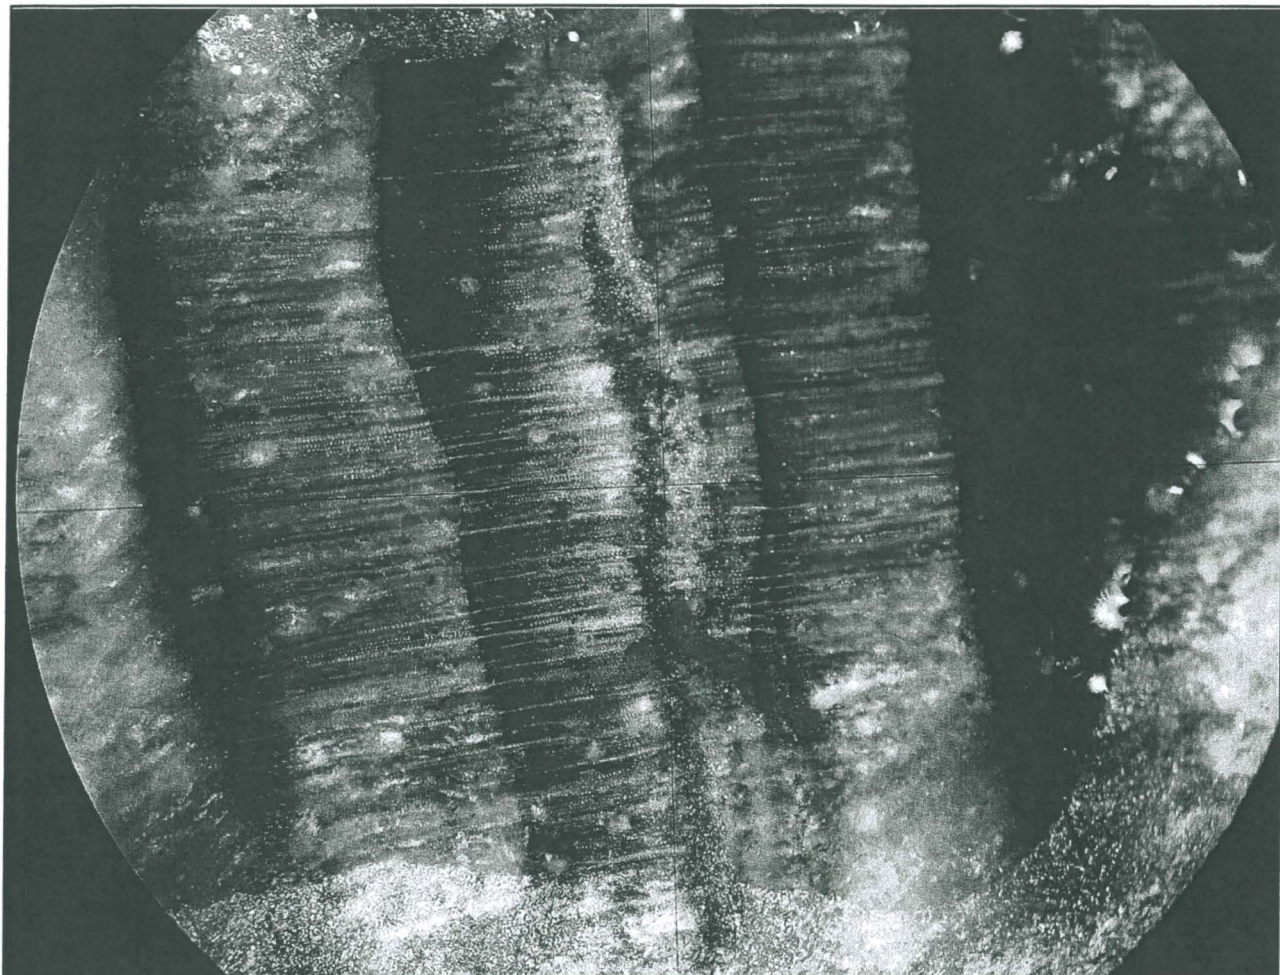
Traumaattista solukkoa vuoden 1302 alkukesällä muodostuneessa varhaispuussa.

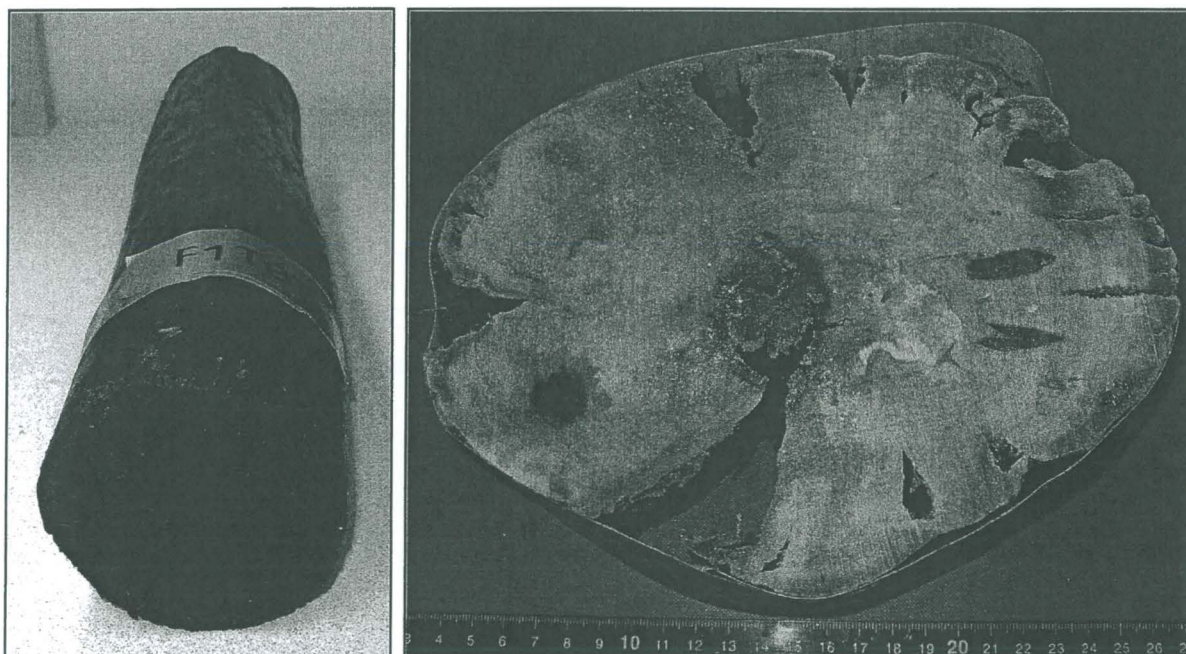
Liitekuva 1. Näytteet Dendro 2 rakenne R068 (vasemmalla) ja Dendro 26 rakenne R177 (oikealla) ovat hajaoutkiloista lehtipuusta, joilla dendrokronologista ajoitusta ei voida tehdä.

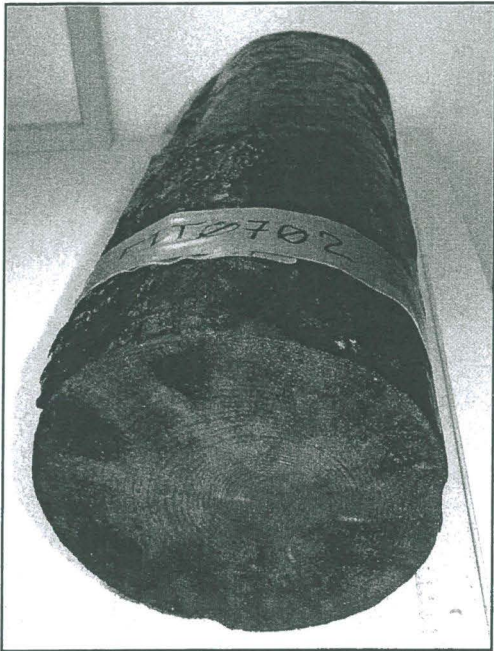
.Liitekuva 2. Arkeologinen näyte Dendro 9 rakenne R087 (vasemmalla) sekä siitä sahattu poikkileikkauskieppo ajoitusnäyte F1T0702.

- F1T0702: (liitekuva 2) näytteessä on vuosilustoja aikaväliltä 1321 - 1372. Puun alkuperäinen kuorenalainen pinta, myös kaarna, on säilyneenä. Kyseisen puun kaatoajankohta voidaan näin ollen ajoittaa tarkkaan talvikauteen 1372/1373 eli vuoden 1372 kasvukauden päättymisen (elo-syyskuu) ja vuoden 1373 kasvukauden alkamisen (touko-kesäkuu) väliseen aikaan.

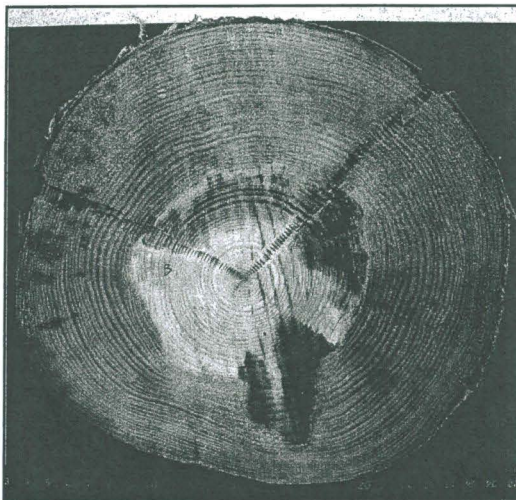
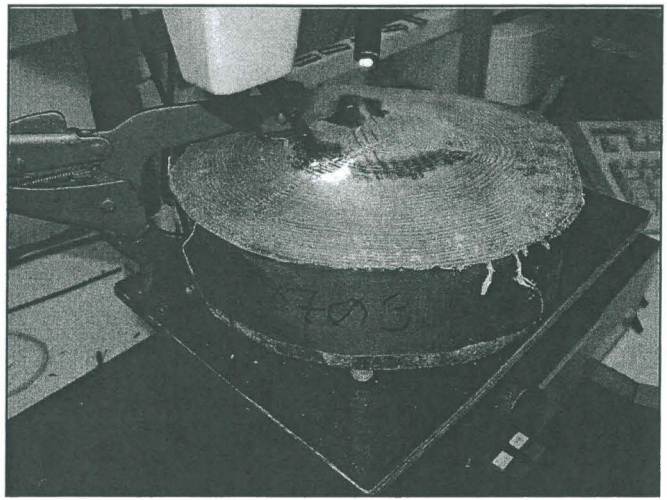
Liitekuva 3. Ajoitusnäyte F1T0703 (poikkileikkauskieppo vasemmalla, oikealla lustomikroskoopissa mitattavana).

- F1T0703: (liitekuva 3) näytteessä on vuosilustoja aikaväliltä 1276 - 1336. Puun alkuperäinen kuorenalainen pinta, myös kaarna, on säilyneenä. Kyseisen puun kaatoajankohta voidaan näin ollen ajoittaa tarkkaan talvikauteen 1336/1337 eli vuoden 1336 kasvukauden päättymisen (elo-syyskuu) ja vuoden 1337 kasvukauden alkamisen (touko-kesäkuu) väliseen aikaan.

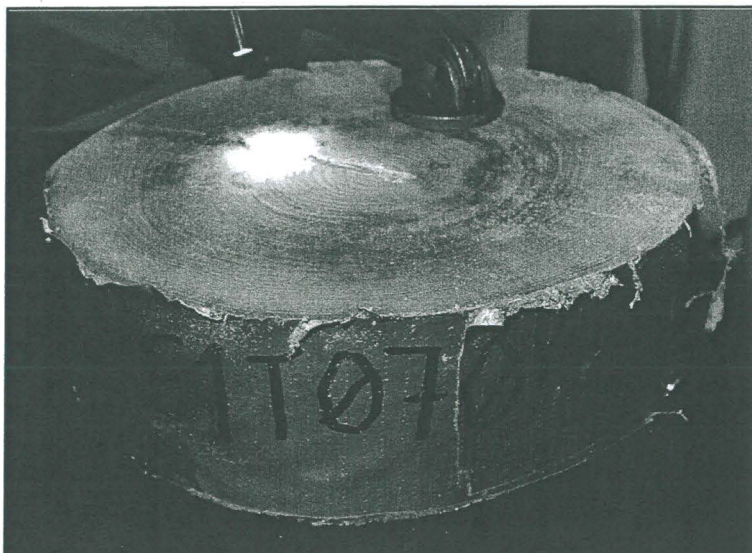
Liitekuva 4. Ajoitusnäyte F1T0704.

- F1T0704: (liitekuva 4) näytteessä on vuosilustoja aikaväliltä 1608 - 1677. Viimeisessä, vuoden 1677 lustossa on vain varhaispuuosuus muodostunut. Puun alkuperäinen kuorenalainen pinta on säilyneenä. Kyseisen puun kaatoajankohta voidaan näin ollen ajoittaa poikkeuksellisen tarkkaan vuoden 1677 kasvukauden alkupuoleen (kesäkuu). Kesä 1677 on myös aikaisin mahdollinen ajankohta, jolloin kyseinen puu on voitu käyttää tarkoitukseensa.

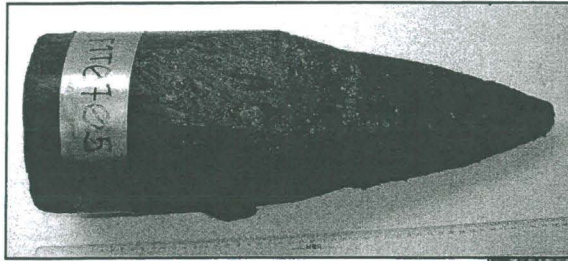
Liitekuva 5. Arkeologinen näyte Dendro 16 rakenne R163 (yllä) ja siitä sahattu poikkileikkauskieppo ajoitusnäyte F1T0705.

- F1T0705: (liitekuva 5) näyte on poikkeuksellisen nopeakasvuisesta puusta ja sen sarjassa on vain 38 vuosilustoa. Tämä on liian vähäinen määrä yksittäisen näytteen luotettavaan dendrokronologiseen ajoitukseen.

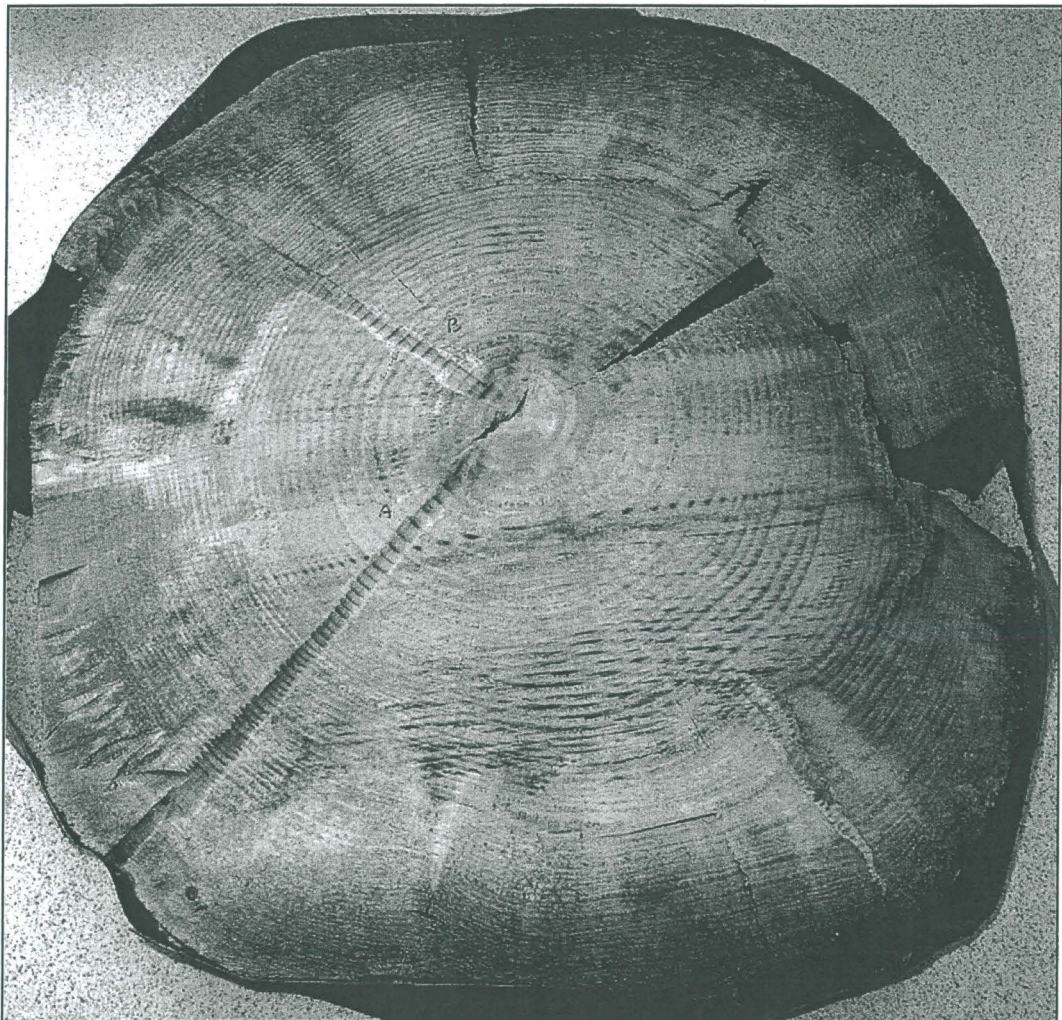
Liitekuva 6. Dendrokronologinen ajoitusnäyte F1T0706.

- F1T0706: (liitekuva 6) näytteessä on vuosilustoja aikaväliltä 1595 - 1680. Puu on veistämätön, pyöreämäinen, mutta pinnan mahdollisen vähäisen kulumisen takia puun viimeisiä vuosilustoja saattaa olla kadonnut. Näytteessä on jäljellä 60 mm paksu mantopuukerros, joten pinnasta mahdollisesti puuttuva vuosilustomäärä on hyvin vähäinen, korkeintaan 5 vuosilustoa, mutta todennäköisesti vähemmän. Puun kaataminen voidaan näin ollen rajata aikavälille 1680 - 1685. Tulos on hyvin samansuuntainen samasta rakenteesta otetun näytteen F1T0707 kanssa.

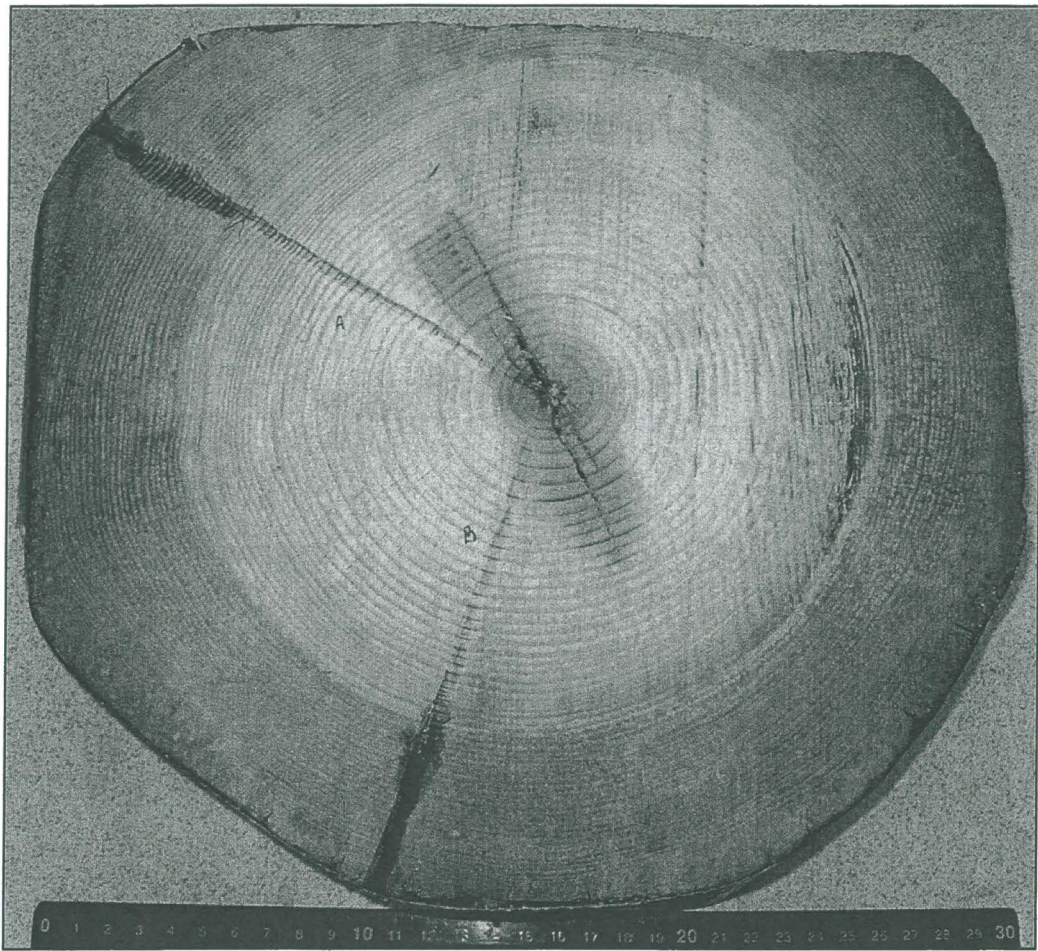
Liitekuva 7. Dendrokronologinen ajoitusnäyte F1T0707.

- F1T0707: (liitekuva 7) näytteessä on vuosilustoja aikaväliltä 1606 - 1681. Puun alkuperäinen kuorenalainen pinta, nilapinta, on säilyneenä. Kyseisen puun kaatoajankohta voidaan näin ollen ajoittaa tarkkaan talvikauteen 1681/1682 eli vuoden 1681 kasvukauden päättymisen (elo-syyskuu) ja vuoden 1682 kasvukauden alkamisen (touko-kesäkuu) väliseen aikaan. Tulos on hyvin samansuuntainen samasta rakenteesta otetun näytteen F1T0706 kanssa.

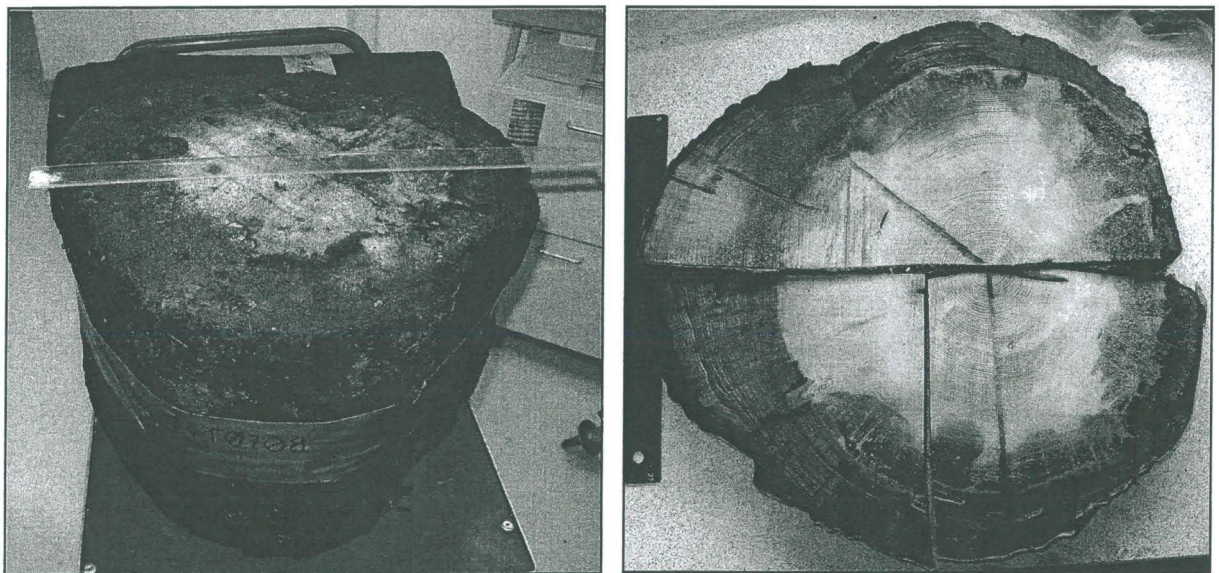
Liitekuva 8. Arkeologinen näyte Dendro 23 rakenne R177 (vasemmalla) sekä siitä sahattu poikkileikkauskieppo ajoitusnäyte F1T0708.

F1T0708: (liitekuva 8) näytteessä on vuosilustoja aikaväliltä 1142 - 1351. Viimeisessä, vuoden 1351 lustossa on vain hieman varhaispuuosuuden solukkoa muodostunut. Puun alkuperäinen kuorenalainen pinta on säilyneenä. Kyseisen puun kaatoajankohta voidaan näin ollen ajoittaa poikkeuksellisen tarkkaan vuoden 1351 kasvukauden alkuun (touko-kesäkuu). Kesä 1351 on myös aikaisin mahdollinen ajankohta, jolloin kyseinen puu on voitu käyttää tarkoitukseensa.

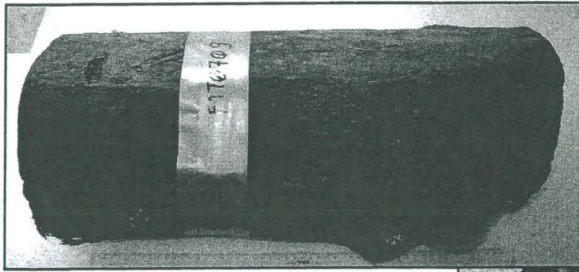
Liitekuva 9. Arkeologinen näyte Dendro 24 rakenne R177 (yllä) ja siitä sahattu poikkileikkauskieppo ajoitusnäyte F1T0709.

F1T0709: (liitekuva 9) näytteessä on vuosilustoja aikaväliltä 1230 - 1350. Puun alkuperäinen kuorenalainen pinta, myös kaarna, on säilyneenä. Kyseisen puun kaatoajankohta voidaan näin ollen ajoittaa tarkkaan talvikauteen 1350/1351 eli vuoden 1350 kasvukauden päättymisen (elo-syyskuu) ja vuoden 1351 kasvukauden alkamisen (touko-kesäkuu) väliseen aikaan.

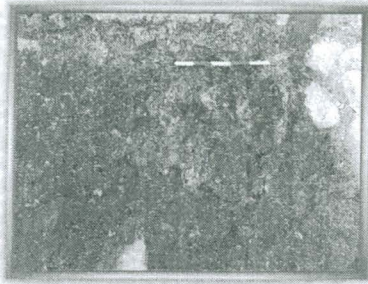
DT2008\_58\_1\_155\_5574.tif

DT2008:58:1:155_5574	Palaneet puut R005B paljastuneet. Kerrosta M008 on kaivettu pois. Kuvattu länsiluoteesta. Valok. Sipilä Jukka 27.5.2008.
DT2008:58:2:155_5582	Palaneet puut R005B kivi- ja tiilirakenteen R005 koillispuolella. Ympäriällä alempi palokerros M009. Kuvattu länsiluoteesta. Valok. Sipilä Jukka 28.5.2008.
DT2008:58:2:155_5583	Rakenteen R005B:n alimmat palaneet puut. Kuvattu länsiluoteesta. Valok. Sipilä Jukka 28.5.2008.
DT2008:58:2:155_5584	Yleiskuva kaivausalueelta 1. Taustalla kivi- ja tiilirakenne R005. Sen lounaispuolella (etupuolella) oleva iso haljennut kivi on R034. Kuvan oikeassa alakulmassa näkyvä iso kivi on rakennetta R035. Rakenteita ympäröivä palomaa on kerrosta M009. Kuvattu lounaasta Valok. Sipilä Jukka 28.5.2008.
DT2008:58:2:155_5586	Kivi- ja tiilirakenne R005. Keskellä on syksyllä 2007 kaivettu koekuoppa ja sen oikealla puolella oleva haljennut kivi on R034. Kuvattu länsiluoteesta. Valok. Sipilä Jukka 28.5.2008.

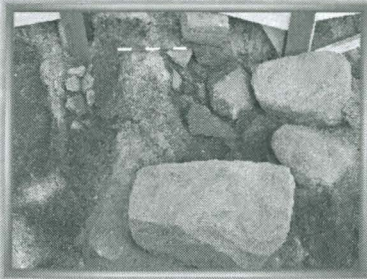
DT2008\_58\_2\_156\_5638.tif

DT2008:58:2:156_5638	Maayksikkö M037 on kaivettu pois. Näkyvissä leikkaus L026, puurakenteet R027 ja R031. Oikealla on kerrosta M039. Keskellä oleva maa on M059 ja oikealla olevat kivet ovat rakennetta R049. Vasemmalla maayksikkö M017. Kuvattu länsiluoteesta. Valok. Sipilä Jukka 04.6.2008.
DT2008:58:2:156_5639	Yleiskuva rakenteen R007:n alaosasta, kun maayksikkö M039 on kaivettu pois. Vasemmalla rakennetta R027 leikkauksessa L026. Esillä R007:n yhteydessä ollut laastinen kerros M030. Kuvattu länsiluoteesta. Valok. Sipilä Jukka 04.6.2008.
DT2008:58:2:156_5640	Yleiskuva rakenteen R007:n alaosasta, kun maayksikkö M039 on kaivettu pois. Vasemmalla rakenteita R031 ja R027 leikkauksessa L026 ja niiden välissä näkyy M059. Esillä R007:n yhteydessä ollut laastinen kerros M038. Vasemmassa laidassa laastimaa M017. Kuvattu länsiluoteesta. Valok. Sipilä Jukka 04.6.2008.
DT2008:58:2:156_5641	Hiiltyneistä puista muodostunut rakenne R022. Kuvattu pohjoiskoillisesta. Valok. Sipilä Jukka 04.6.2008.

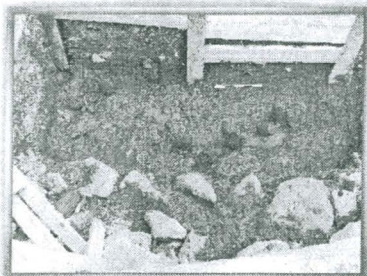
DT2008\_58\_3\_157\_5722.tif

DT2008:58:3:157_5722	Pystypaalut R068 alueella 1, kun kuoppa 1 on kaivettu M079B:n pintaan. Kuvattu etelälounaasta. Valok. Sipilä Jukka 26.6.2008.
DT2008:58:3:157_5723	Rakenteen R082 puita. Kuvattu länsiluoteesta. Valok. Sipilä Jukka 26.6.2008.
DT2008:58:3:157_5724	Rakenteen R082 puita. Kuvattu etelälounaasta. Valok. Sipilä Jukka 26.6.2008.
DT2008:58:3:157_5725	Alue 1 kuoppa 2. M079A on kaivettu pois, esillä M079B:n pinta sekä paalujen R068 päät. Kuvattu länsiluoteesta. Valok. Sipilä Jukka 27.6.2008.
DT2008:58:3:157_5726	Harri Jokinen kaivaa kerrosta M079 kuopassa 1. Kuvattu lounaasta. Valok. Sipilä Jukka 27.6.2008.
DT2008:58:3:157_5727	Harri Jokinen kaivaa kuopassa 1 kerrosta M079. Kuvattu lounaasta Valok. Sipilä Jukka 27.6.2008.
DT2008:58:3:157_5728	Alueella 1 kuoppa 2. Esillä paaluja R068 sekä rakennetta R085 vasemmassa yläkulmassa. Näkyvä maayksikkö on M079B. Kuvattu länsiluoteesta. Valok. Sipilä Jukka 1.7.2008.

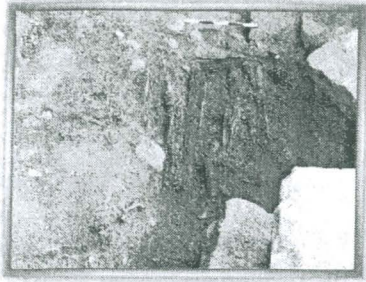
DT2008\_58\_3\_156\_5680.tif

DT2008:58:3:156_5680	Kaivorakenne R054 alkaa paljastumaan kaivausalueella 2. Ympäröivä savimaa on kerrosta M053. Kuvattu pohjoiskoillisesta. Valok. Sipilä Jukka 11.6.2008.
DT2008:58:3:156_5681	Kaivorakenne R054 alkaa paljastumaan kaivausalueella 2. Ympäröivä savimaa on kerrosta M053. Kuvattu lounaasta. Valok. Sipilä Jukka 11.6.2008.
DT2008:58:3:156_5682	Maayksikkö M036 alta paljastunutta puurakennetta R063 vuonna 2007 kaivetun koekuopan reunasta (Vuoden 1987 koekuopan vastaava rakenne oli R018). Kuvattu länsiluoteesta. Valok. Sipilä Jukka 11.6.2008.
DT2008:58:3:156_5683	Hiiltyneen puurakenteen R022 alimmaisat puut. Kuvattu länsiluoteesta. Valok. Sipilä Jukka 11.6.2008.
DT2008:58:3:156_5684	Tiilinen purkuryönä M055, mikä on paljastunut M036 alta. Kuvattu koillisesta. Valok. Sipilä Jukka 12.6.2008.
DT2008:58:3:156_5685	Hiiltyneen puurakenteen R022 alimmat puut ja sen alaista maakerrosta M064. Etualalla täyttösora M056. Kuvattu länsiluoteesta. Valok. Sipilä Jukka 12.6.2008.

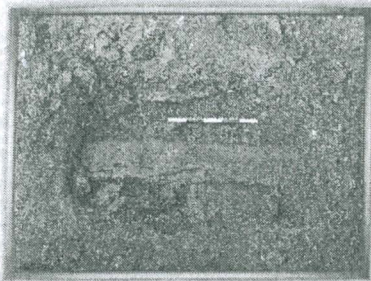
DT2008\_58\_3\_156\_5686.tif

DT2008:58:3:156_5686	Rakenne R007 alapuolisten kerrosten alta paljastuneet ensimmäiset vanhaan laiturirakenteeseen R067 liittyneet puut. Kuvattu länsiluoteesta. Valok. Sipilä Jukka 12.6.2008.
DT2008:58:3:156_5687	Hiiltyneen puurakenteen R022 alimpia puita maayksikkö M064 päällä. Kuvattu länsiluoteesta. Valok. Sipilä Jukka 13.6.2008.
DT2008:58:3:156_5688	Vuonna 2007 kaivettu koekuoppa tyhjennettynä täyttömaasta. Ympäröivä maakerros M017. Kuvattu länsiluoteesta. Valok. Sipilä Jukka 13.6.2008.
DT2008:58:3:156_5689	Hiiltyneen puurakenteen R022 alimmat puunjäännökset osittaisen purun jälkeen maayksikkö M064 päällä. Etualalla M056. Kuvattu länsiluoteesta. Valok. Sipilä Jukka 13.6.2008.
DT2008:58:3:156_5690	Vanhan laiturirakenteen R067 koillispuuta ja paaluja R068. Taustalla rinteessä olevat lahot puut ovat rakennetta R069 ja niiden alla olevat reunapuut rakennetta R070. Kuvattu länsiluoteesta. Valok. Sipilä Jukka 16.6.2008.
