Turku
Hämeenkatu 14 2009
Kaupunkiarkeologinen seuranta 2009

Jukka Sipilä
Kaivausraportti 2009

Tutkimuskohde: Hämeenkatu 14
Kaupunginosa ja kortteli: I/15/3
Tutkimuksen laatu: Hulevesiviemärikaivannon arkeologinen valvonta
Kohteen ajoitus: 1600-1800-luku
Kantakartan lehti: XVIII:9 (11),
Koordinaatit Turun kaupungin järjestelmässä: $x_T = 105123$, $y_T = 70625$
Peruskarttalehti: LITTOINEN 1043 12
Kkj-koordinaatit: $x_{kkj}=670\ 5121$, $y_{kkj}=1570626$
Ykj-koordinaatit: $p=6713732$, $i=3240526$
EUREF-FIN-koordinaatit: $x_e=6710914$, $y_e=240462$
Maanomistaja: Asunto Oy Hämeenkatu 14
Tutkimuslaitos: Turun museokeskus
Kaivauksen valvoja: Aki Pihlman
Tutkija: Jukka Sipilä
Kentätyöaika: 20.4.2009. – 28.4.2009
Tutkitun alueen pinta-ala: 30 m² (pohjatasossa)
Tutkimuksen rahoittaja: Asunto Oy Hämeenkatu 14
Esinelöydöt: -
Digitaaliset valokuvat: DT2009:4:3 (yhteensä 9 kuvaa)
Kaivausraportin säilytyspaikka: Turun maakuntamuseo
Kaivausraportin kopio: Museovirasto, rakennushistorian osasto

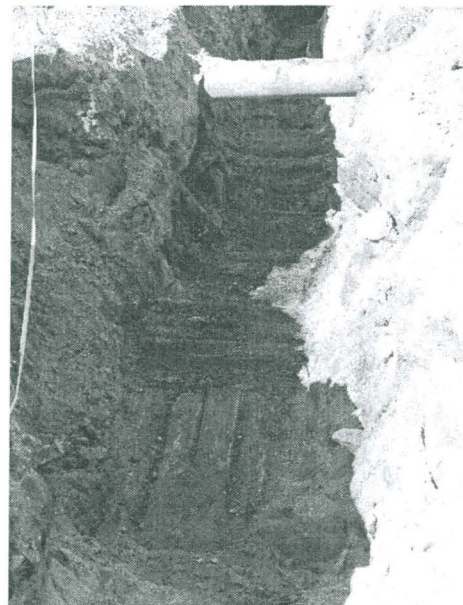
Kuva 1. Rakennetta R001. Kuva TMK/Jukka Sipilä, DT2009:4:3:164_6465

Kaivannon 2 kaivu aloitettiin tontin autotallin luoteisnurkan lähellä olleesta sadevesikaivosta. Kaivuusyvyys oli noin 1,3 metriä. Kaivannon alkupäässä oli runsaasti uudehkoista lohkokivistä tehtyä täytettä. Kaivannossa ja kaivannon profiilissa oli myös runsaasti jäänteitä 1950-luvulla puretuista rakennuksista. Kaivannon pohjalta paljastuikin yli viiden metrin matkalta pyöreistä hirsistä ja sahatuista lankuista tehtyä hirsipetiä **R001**, joka sekin liittyi 1950-luvulla purettuihin rakennuksiin. Puut olivat 1,2-1,4 metrin syvyydessä maan

nykypinnasta. Ne jätettiin kaivannon pohjalle, vain muutama ylin hirsi poistettiin. Hirsien alapuolella oli näkyvässä yksi paalunpää, halkaisijaltaan 7 cm. Se oli mahdollisesti vanhempaa alkuperää, mutta kun kaivuuta ei jatkettu syvemmälle, jäi tämä asia selvittämättä. Paalun päältä jouduttiin poistamaan neljä hirttä. Kaivannon loppuosa oli pääasiassa täyttöä, tiilimurska- ja laastikerroksia. Edellä mainittu hirsipeti todennäköisesti jatkui paikoitellen välittömästi tiilimurska- ja laastikerroksen alla. Paljastuneen hirsipetin luoteispuolella oli suurehko, halkaisijaltaan lähes metrinen kivi, jonka pinta oli vain puolen metrin syvyydessä. Maakerroksista päätellen sekini oli kuulunut 1950-luvulla purettuihin taloihin.

- DT2009:4:3:164_6465 Rakenteen R001 lankkuja ja hirsiiä: 1950-luvun lopulla purettujen rakennusten perustuksen arinaa. Kuvattu kaakosta. Jukka Sipilä 20.4.2009.

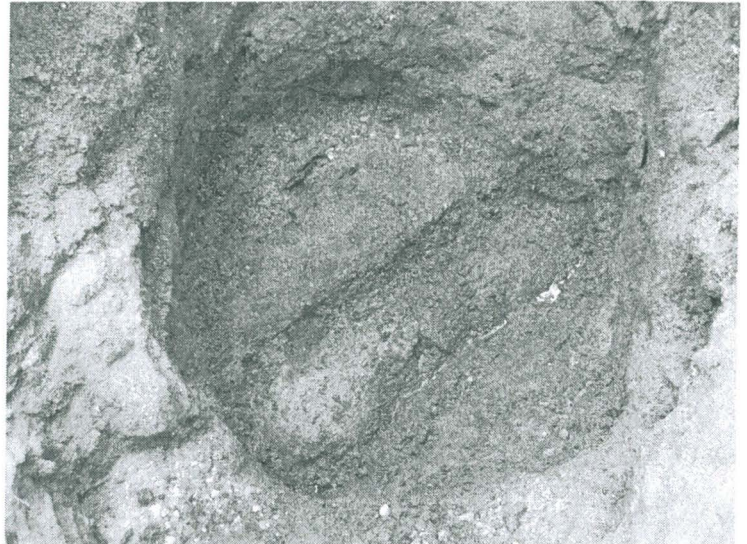
Kuva 2. Rakennetta R003.
Kuva TMK/Jukka Sipilä,
DT2009:4:3:164_6488

Kaivanto 3 käsitti kaivannon 2 viereen tulleen kaivon paikan. Kaivanto tulevan kaivon paikalla oli pinta-alaltaan alle yhden neliön. Maan pinnasta noin 1,5 metrin syvyydestä paljastui tiilimurskaa, soraa ja laastia sisältäneen täyttömaan alta rakennetta **R002**. Rakenne käsitti länsilounais-itäkoillissuuntaisen lankun, jonka alla oli laakeapintaisista luonnonkivistä tehty tiivispintainen kiveys. Kiveyksen alainen maa oli multavaa savea, jonka seassa oli tiilimurskaa ja laastia. Tämän kerroksen alta paljastui uusi vastaava rakenne **R003**. Tässä rakenteessa vesikourullisen kiveyksen päällä oli länsilounais-itäkoillissuuntaisen hirsin sekä lankku. Vesikouru ja puut olivat samansuuntaisia. Lankku oli pinnaltaan hiiltynyt. Myös kiveyksen pinta oli rapautunutta, mahdollisesti kuumuuden vaikutuksesta. Osa kivistä oli lohkottuja ja pintarakenne hyvin tiivis. Kivien alla oli selkeästi keskiaikaiselta vaikuttava puulastu- ja lantakerros. Tätä kerrosta ei enää ollut tarvetta kaivaa.

- DT2009:4:3:164_6486 Rakenne R002. Kuvattu lännestä. Jukka Sipilä 23.4.2009.
- DT2009:4:3:164_6488 Rakenne R003. Kuvattu pohjoisesta. Jukka Sipilä 23.4.2009.

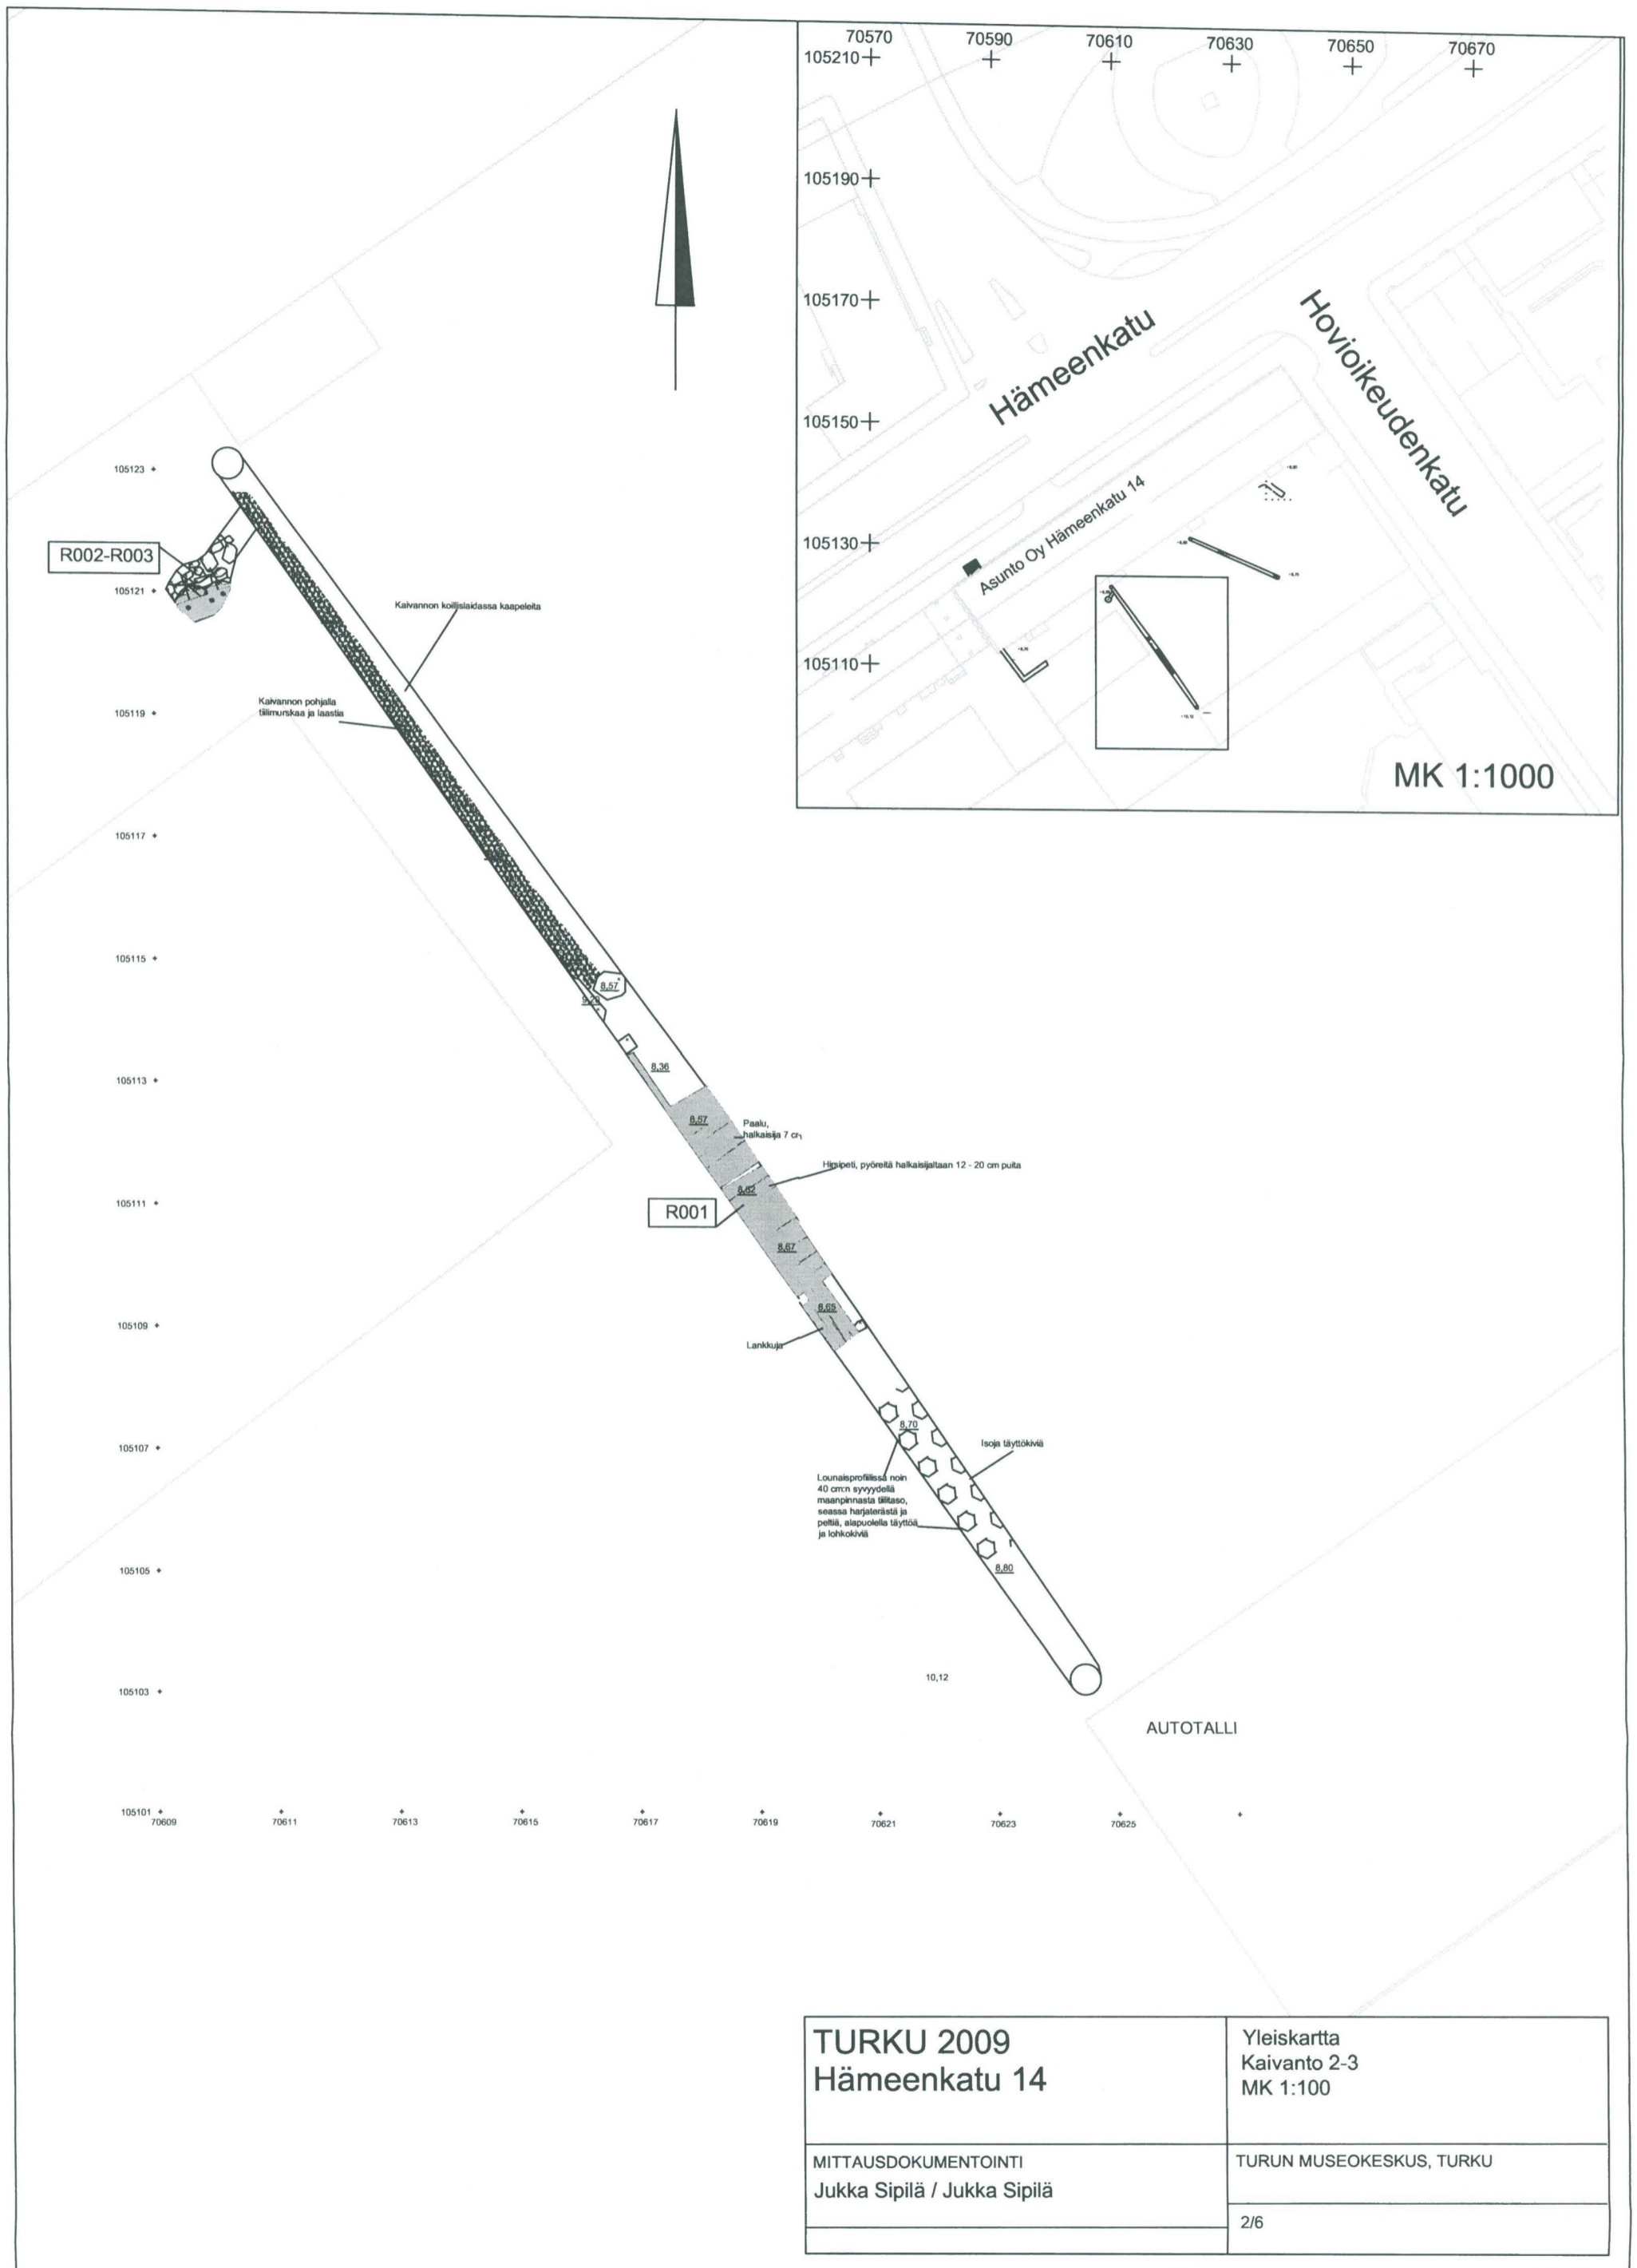
| MITTAUSDOKUMENTOINTI Jukka Sipilä / Jukka Sipilä | TURUN MUSEOKESKUS, TURKU 2/6 |

| TURKU 2009 Hämeenkatu 14 | Yleiskartta Kaivanto 2-3 MK 1:100 |
