Arkkipiispantalo  
Kaupunkiarkeologinen koekaivaus 2009

Kaivausraportti 2009  
Jukka Sipilä

Tutkimuskohde: Arkkipiispantalo, Piispankatu 9, TURKU  
 Kaupunginosa: I, kortteli 3, tontti 5  
 Tutkimuksen laatu: Kaupunkiarkeologinen koekaivaus  
 Kohteen ajoitus: 1800-luku  
 Kantakartan lehti: XXVIII:9<sup>7</sup>  
 Koordinaatit Turun kaupungin järjestelmässä:  $x_T = 105660$   $y_T = 70\ 593$   
 Peruskarttalehti: 1043 12  
 Kkj-koordinaatit:  $x_{kkj}=670\ 5658$   $y_{kkj}=1570594$   
 Ykj-koordinaatit:  $p=6714270$ ,  $i=324\ 0543$   
 EUREF-FIN-koordinaatit:  $x_e=671\ 1452$ ,  $y_e=240\ 479$   
 Maanomistaja: Evankelisluterilainen kirkko  
 Tutkimuslaitos: Turun museokeskus  
 Kaivauksenvalvoja: Aki Pihlman  
 Tutkija: Jukka Sipilä  
 Kaivausapulainen: Harri Jokinen  
 Kenttätyöaika: 26.1. – 3.2.2009  
 Tutkitun alueen pinta-ala: 21 m<sup>2</sup>  
 Tutkimuksen rahoittaja: Suomen evankelisluterilaisen kirkon Kirkkohallitus  
 Esinelöydöt: TMM 22550 (alanumeroita 4, kappalemäärä 5)  
 Löytöjen säilytyspaikka: Turun museokeskus, maalöytövarasto

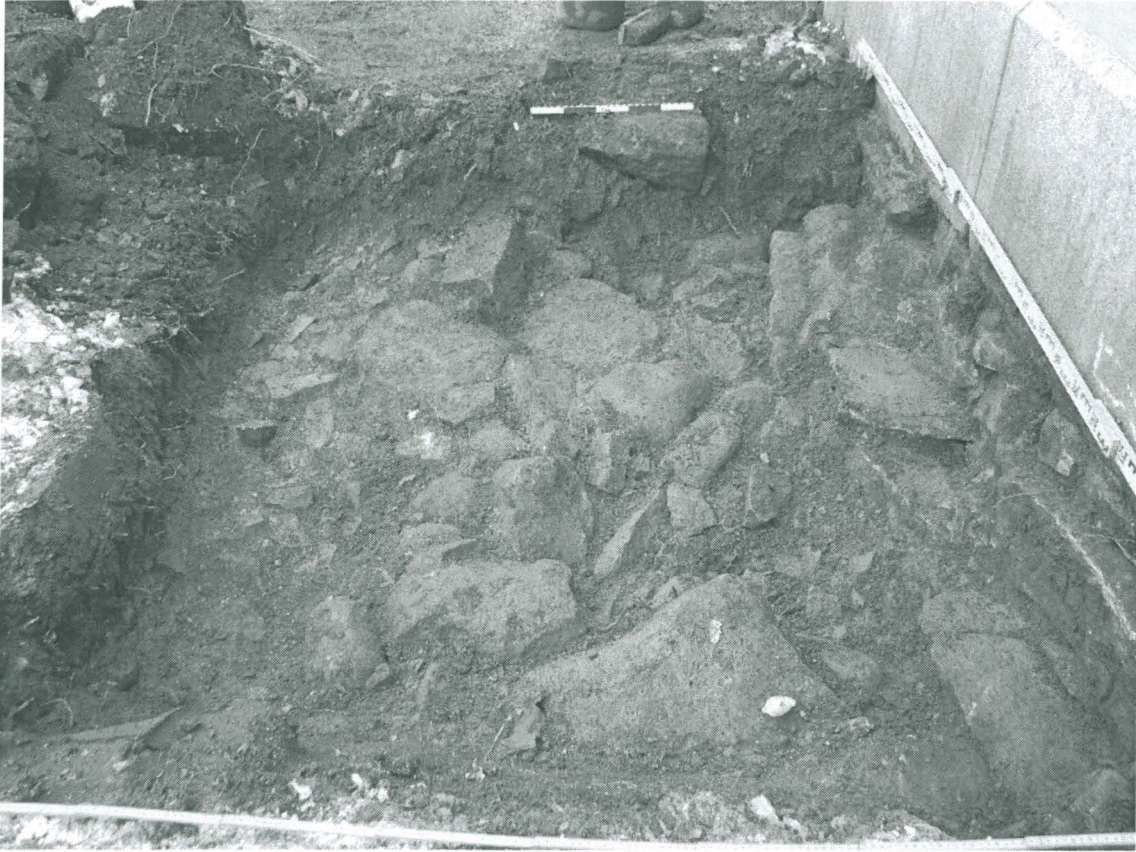
**Kuva 1.** Koekaivannon KK6 yläosan kivikkoa ja tiilimurskakerrosta arkkipiispantalon kaakkoispuolella. Valok. TMK/ Jukka Sipilä, DT2009:4:1:163\_6333.

Viimeinen ulkopuolella sijaitseva koekaivanto **KK6** kaivettiin rakennuksen kaakkoisseinustalle lähelle etelänurkkaa. Kaivannon etäisyys koekaivanto **KK1**:stä oli vain 3 metriä. Nurmikon ja lumen alainen pintamaa oli routaantunut vain 0,3 metriä. Välittömästi routaantuneen pintamaan alapuolelta tuli kooltaan vaihtelevista kivistä muodostunut kiveys, jonka pinta oli tasolla 7,8 – 7,9 m mpy. Samalla tasolla kivien kaakkoispuolella oli tiilimurskasta ja tiilenpaloista koostunut vyöhyke. Dokumentoinnin jälkeen kerros poistettiin lapiolla uskossa, että kerroksen alapuolella voisi olla ehjänä säilyneitä kulttuurikerroksia. Osoittautui kuitenkin nopeasti, että tässäkin oli kyse luultavasti talon rakennusaikaisista jäänteistä. Kiveyksen sekä tiilimurska- ja laastikerroksen alapuolella oli hiekkapitoinen harmaa savi, jonka alapuolella oli harmaa savi. Koekaivanto **KK6** oli syvyydeltään noin 2,4 metriä.

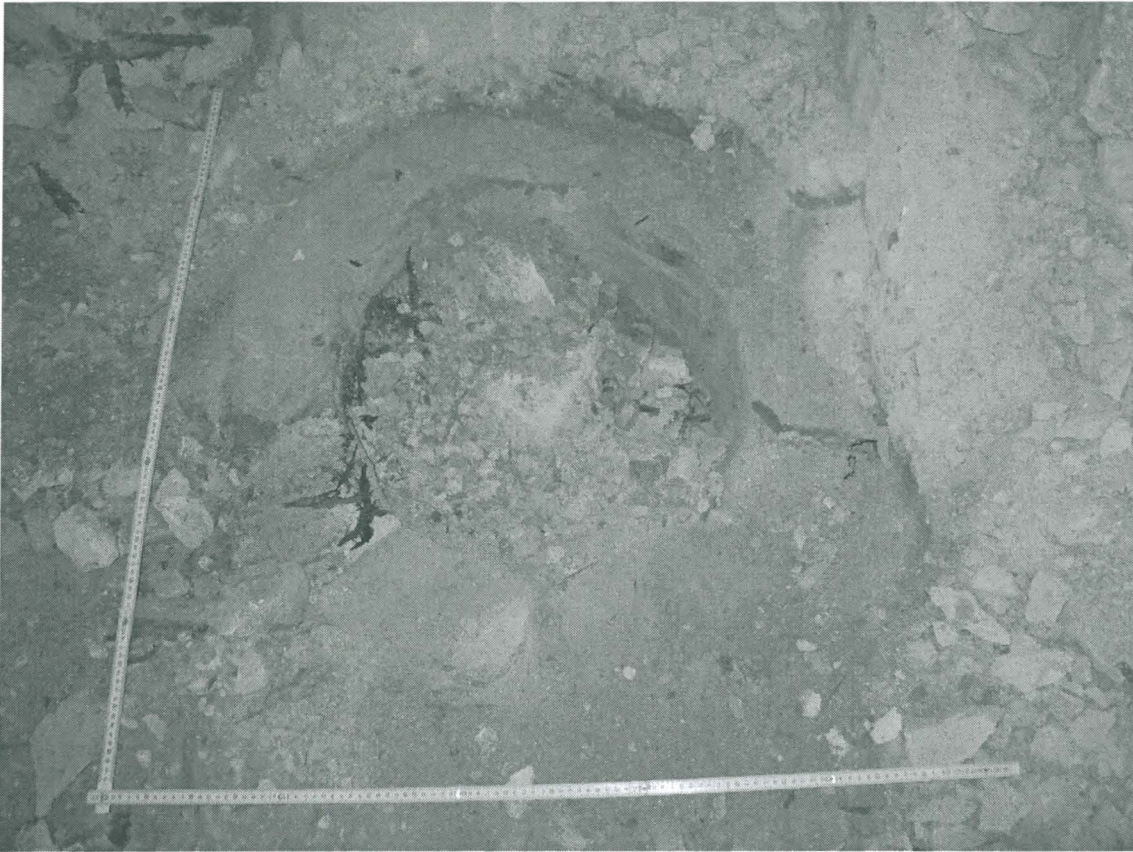
**Kuva 2.** Tiilikivinen kaivo arkkipiispantalon kellarin etelänurkalla. Valok. TMK / Jukka Sipilä, DT2009:4:1:163\_6338.

Kenttätyövaiheen jo päätyttyä ilmoitettiin rakennuttajan taholta teräsbetonia poistettaessa paljastuneesta **tiilikaivosta**. Kohteeseen tehtiin tarkastuskäynti. Kellarin etelänurkkauksessa oli välittömästi teräsbetonilattian alta tullut esiin pystyseinäinen tiilistä muurattu kaivo. Kaivon sisähalkaisija oli noin 0,6 metriä. Ylimmät tiilet olivat tasolla 7,2 – 7,3 m mpy. Kaivoa ympäröivä maa oli likaista tai multapitoista sora. Kaivon sijainti kiviperustukseen nähden antaa vaikutelman, että se on alkuaan ollut rakennuksen osa ja tehty taloa 1880-luvulla rakennettaessa.

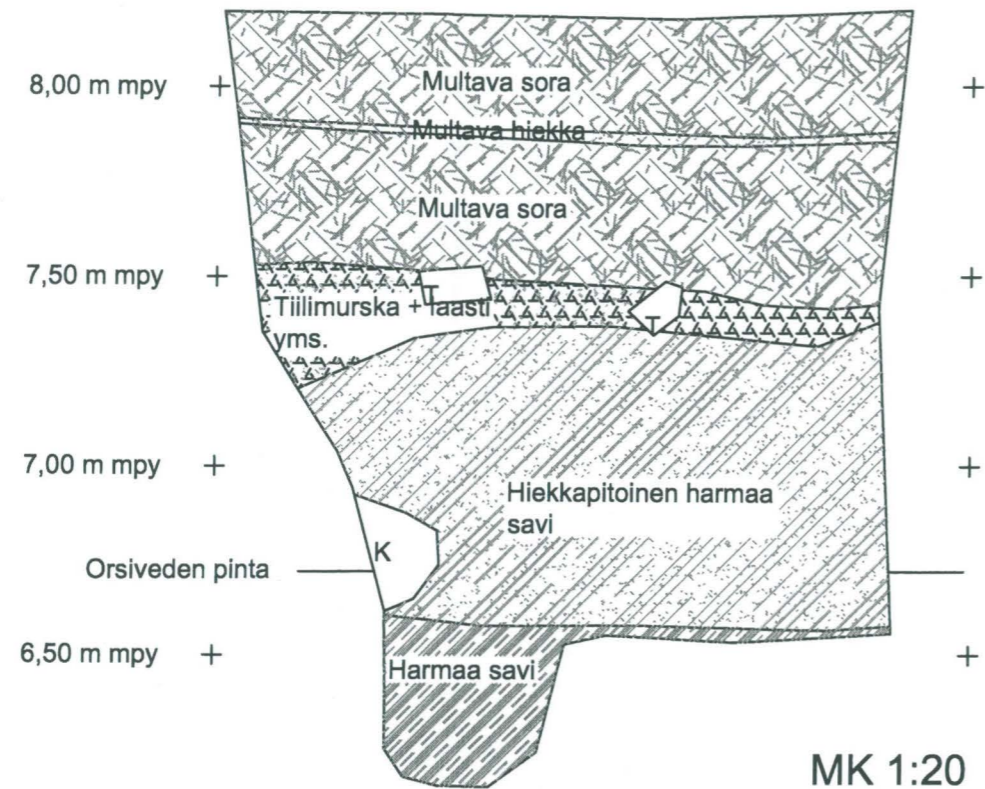
Kartta n:o 18

Puuarina mahdollisesti tasolla 5,75 m mpy  
(todettu tökkimällä lapiolla)

Arkkipiispantalon luoteisseinämälle lähelle rakennuksen pohjoisnurkkaa kaivettiin koekaivanto **KK3**. Koska kaivanto sijaitsi osittain ajoväylällä, oli pintamaa routaantunut yli 0,6 metrin syvyydeltä. Pintamaa oli lähes 0,7 metrin syvyyteen multavaa soraa, jossa paikoin oli välissä multavaa hiekkaa. Multavan soran alla oli 0,1 – 0,4 metrin vahvuinen tiilimurskaa sisältänyt kerros. Paksuimmillaan kerros oli perustuskivien vieressä ja kerros oli osittain perustuskivien päällä. Multavan soran ja tiilimurskan alla oli paksuimmillaan 0,8 metrin kerros hiekkansekaista harmaata savea, jonka alapuolella oli harmaata savea. Syvyydeltään 1,8 metrin kaivannon kaakkoisnurkkaukseen tehtiin lapiolla koepistoja. Lapiolla tökkimällä tavoitettiin hirsiarina tasolla 5,75 m mpy.

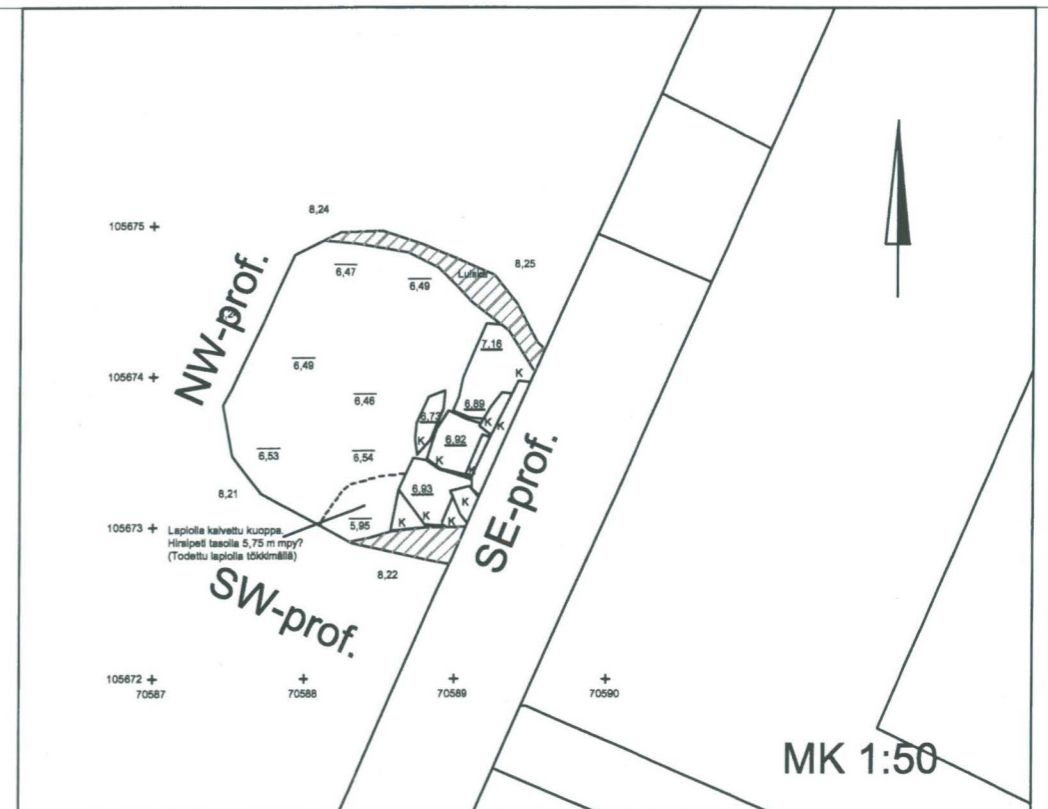
TURKU 2009  
ARKKIPIISPANTALO

Leikkauskartta  
Koekuoppa 3, SE-, SW- ja NW-profiilit  
MK 1:20

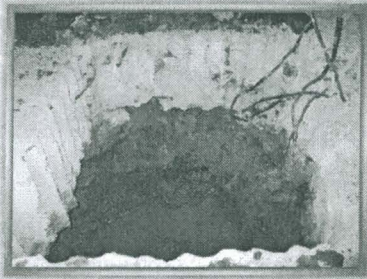
DT2009\_4\_1\_163\_6342.jpg

DT2009:4:1:163_6342	Koekuoppa 7, lounaisprofiili. Kuvattu koillisesta. Valok. Sipilä Jukka 3.2.2009
DT2009:4:1:163_6343	Koekuoppa 9, lounaisprofiili. Kuvattu koillisesta. Valok. Sipilä Jukka 3.2.2009
DT2009:4:1:163_6344	Koekuoppa 9, lounaisprofiili. Kuvattu koillisesta. Valok. Sipilä Jukka 3.2.2009
DT2009:4:1:163_6345	Koekuoppa 9, lounaisprofiili. Kuvattu koillisesta. Valok. Sipilä Jukka 3.2.2009
DT2009:4:1:163_6346	Koekuoppa 9, kaakkoisprofiili. Kuvattu luoteesta. Valok. Sipilä Jukka 3.2.2009
DT2009:4:1:163_6347	Koekuoppa 9, luoteisprofiili. Kuvattu kaakosta. Valok. Sipilä Jukka 3.2.2009
DT2009:4:1:163_6387	Teräsbetonin alta paljastunut tiilikaivo. Kuvattu lännestä. Valok. Sipilä Jukka 23.2.2009
DT2009:4:1:163_6388	Teräsbetonin alta paljastunut tiilikaivo. Kuvattu lännestä. Valok. Sipilä Jukka 23.2.2009

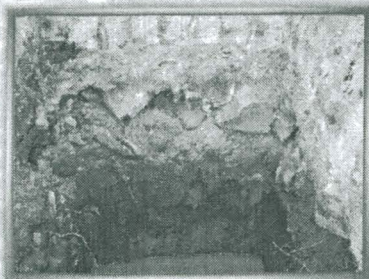
DT2009\_4\_1\_163\_6331.JPG

DT2009:4:1:163_6331	Koekuoppa 5, lounaisprofiili. Kuvattu koillisesta. Valok. Sipilä Jukka 30.1.2009
DT2009:4:1:163_6332	Koekuoppa 5, luoteisprofiili. Kuvattu kaakosta. Valok. Sipilä Jukka 30.1.2009
DT2009:4:1:163_6333	Koekuoppa 6, pintakivikko. Kuvattu koillisesta. Valok. Sipilä Jukka 30.1.2009
DT2009:4:1:163_6334	Koekuoppa 6, pintakivikko. Kuvattu lounaasta. Valok. Sipilä Jukka 30.1.2009
DT2009:4:1:163_6336	Koekuoppa 6, luoteisprofiili. Kuvattu kaakosta. Valok. Sipilä Jukka 2.2.2009
DT2009:4:1:163_6337	Koekuoppa 6, lounaisprofiili. Kuvattu koillisesta. Valok. Sipilä Jukka 2.2.2009
DT2009:4:1:163_6338	Koekuoppa 6, kaakkoisprofiili. Kuvattu luoteesta. Valok. Sipilä Jukka 2.2.2009
DT2009:4:1:163_6339	Koekuoppa 6, koillisprofiili. Kuvattu lounaasta. Valok. Sipilä Jukka 2.2.2009
DT2009:4:1:163_6340	Koekuoppa 7, kaakkoisprofiili. Kuvattu luoteesta. Valok. Sipilä Jukka 3.2.2009
DT2009:4:1:163_6341	Koekuoppa 7, luoteisprofiili. Kuvattu kaakosta. Valok. Sipilä Jukka 3.2.2009
