Väritutkimuksessa todettua.

VESILAHDEN KIRKKO

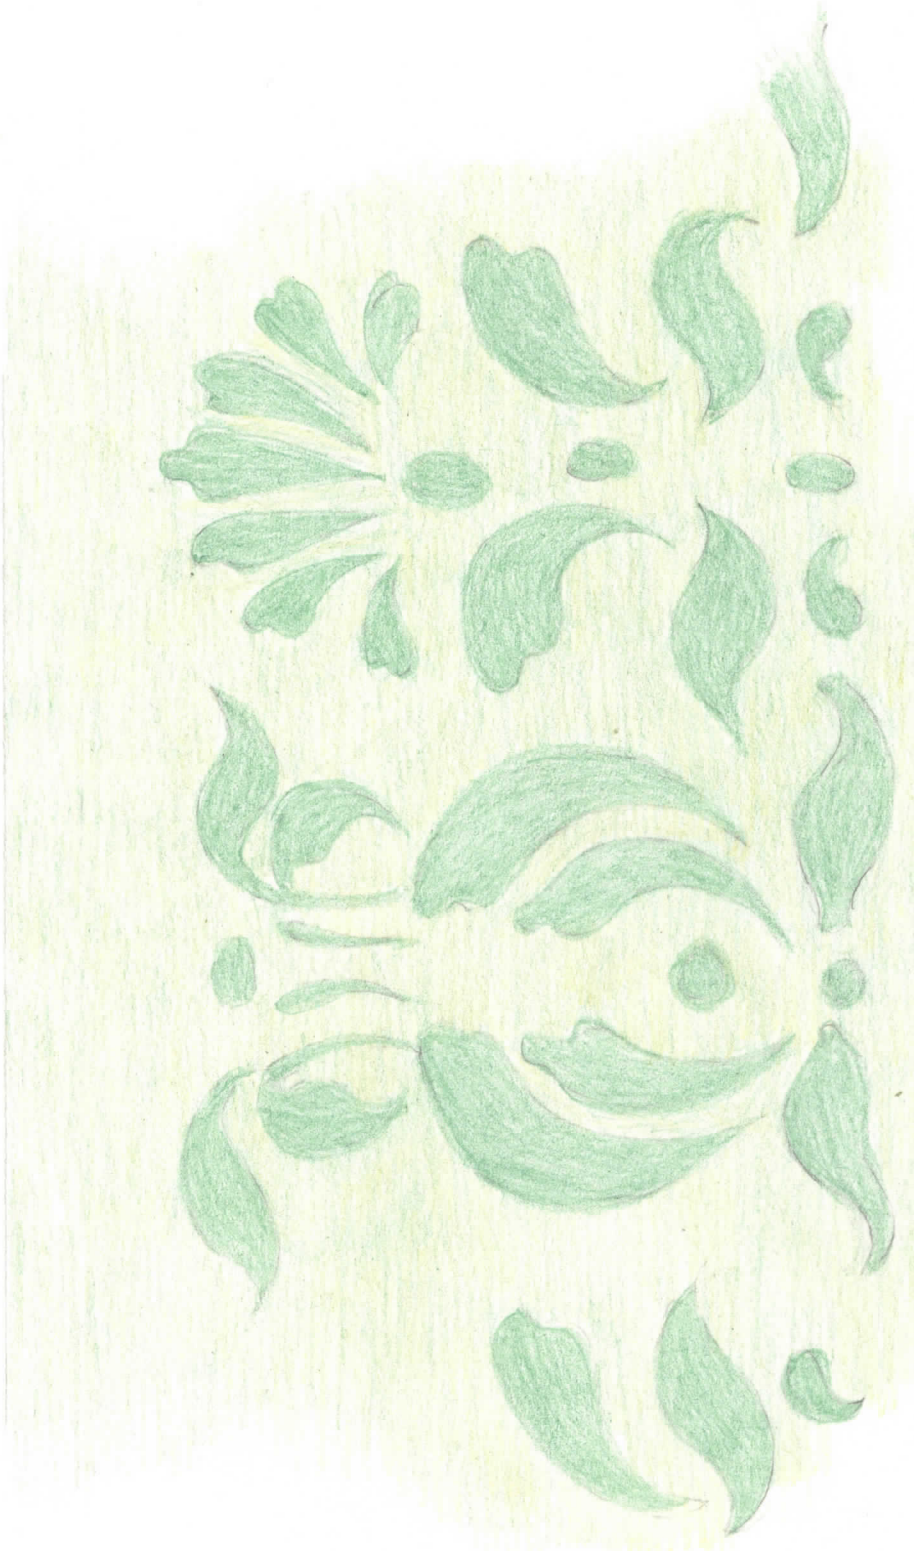
ORNAMENTTI LEHTERIEEN YLÄ-PALKISSA, NÄYTE OTETTU LEHTERIN PUOLELTA.

- Kaikista kattopinnoista löytyy sama tainaaansininen, hiukan turkoosiin vivahtava väri.
- Lehterin ylä-palkeissa kasviaiheinen ornamentti. ks. mallipiirros.
- Hirsipinnoissa vihertävään harmaalla pohjalla oleva roiskemaalaus, punaisiin ja mustiin pilkuihin. ks. mallipiirros.
- Lehterien rintamuksissa sininen marmorointi, profiililistat - kehyslaudat.
- Lehterien pylväissä ei esiinny marmorointia, väri sama kuin salvoslaudojen pohja.
- Salvoslaudoissa vaalealla pohjalla harmaa sävyinen marmorointi.
- Ovissa 2 väikerrosta, pohja vaalea roosa.
- Ikkunat, vaalea okra. ks. värimallit.
- Penkkien päädyissä ja ovissa sama sininen kuin katossa.
- Lukkarin penkissä sininen marmorointi.
- Saarnatuolin viereisestä seinästä löytyy värikäs vethomaalaus.
- Lukkarintuolin _____ " _____

Tämä malli on eteläisen lehterin katto-
palkista (kirkkosalin ja eteläsakarän välissä).
Kuvion väri kirkkosalissa ja lehterin alapuo-
lisessa seinässä (todettu mm. pohjoissakarassa
lehterien reunapalkkien alla) tummansininen
