**TUULOKSEN SEURAKUNTA
TUULOKSEN KESKIAIKAINEN HARMAAKIVIKIRKKO**

KIRKKOKUJA 27, 14820 TUULOS

KOEKUOPPATUTKIMUS

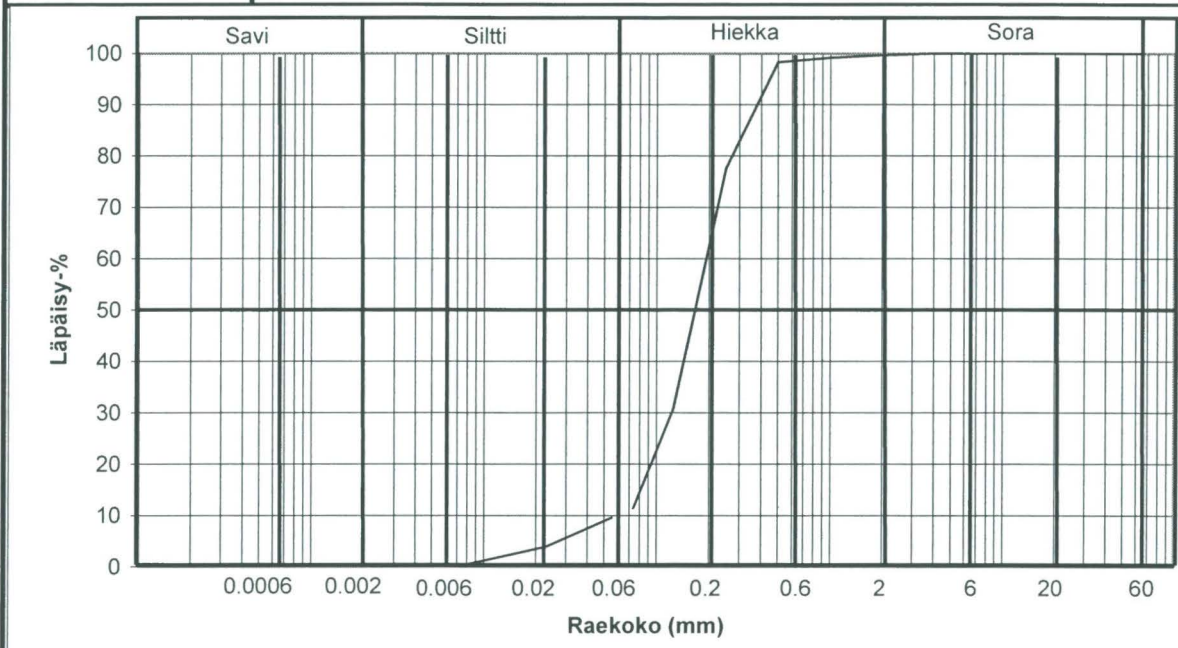
Lab. N:o 821/5

Piste tai paalu KK 1

Syvyys (m) 1,5

Maalaji Hk

Vesipitoisuus-% 22,4

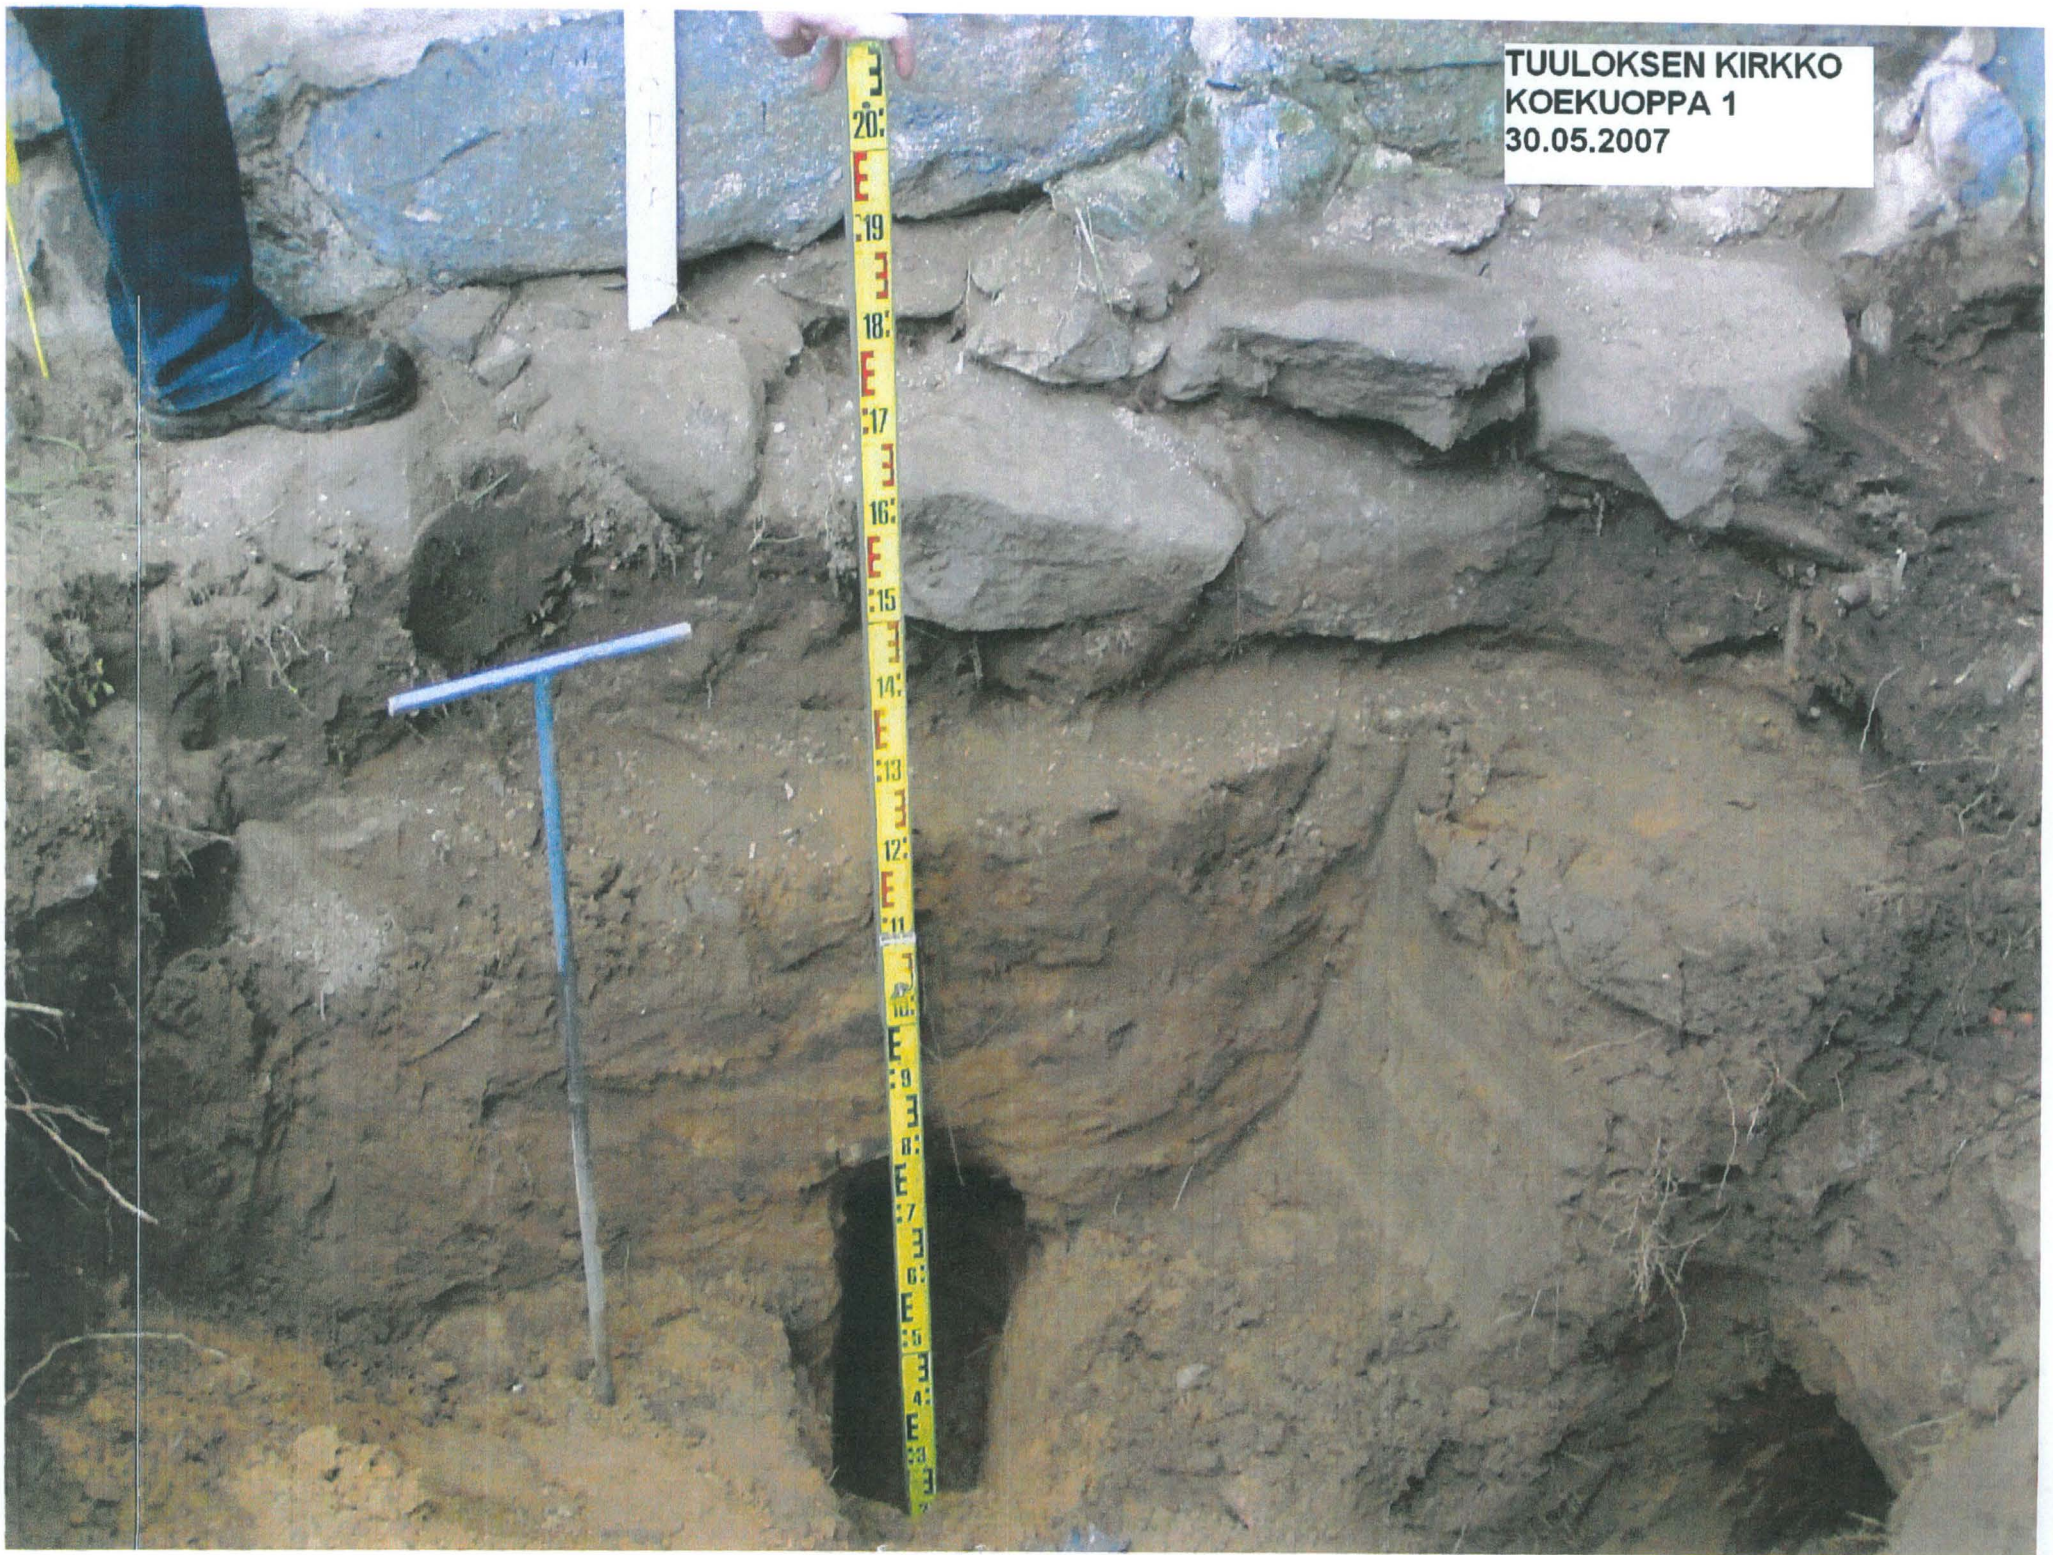
TUULOKSEN KIRKKO
KOEKUOPPA 1 2
30.05.2007

An archaeological excavation site showing a cross-section of a stone masonry wall. The wall is composed of several layers of roughly hewn, rectangular stones. The top layer is a thick, dark, possibly charred or heavily weathered layer. Below it are several layers of lighter-colored, irregularly shaped stones. The base of the wall is a reddish-brown, sandy or silty material. A yellow measuring tape is visible on the left side, and a wooden stick is visible in the bottom left corner. The background shows a grassy area.
