UUSIKAUPUNKI, NORDSRÖMINKATU 8

Pihan kaukolämpöputken kaivannon valvonta

MUSEOVIRASTO, RAKENNUSHISTORIAN OSASTO

4.7.2006

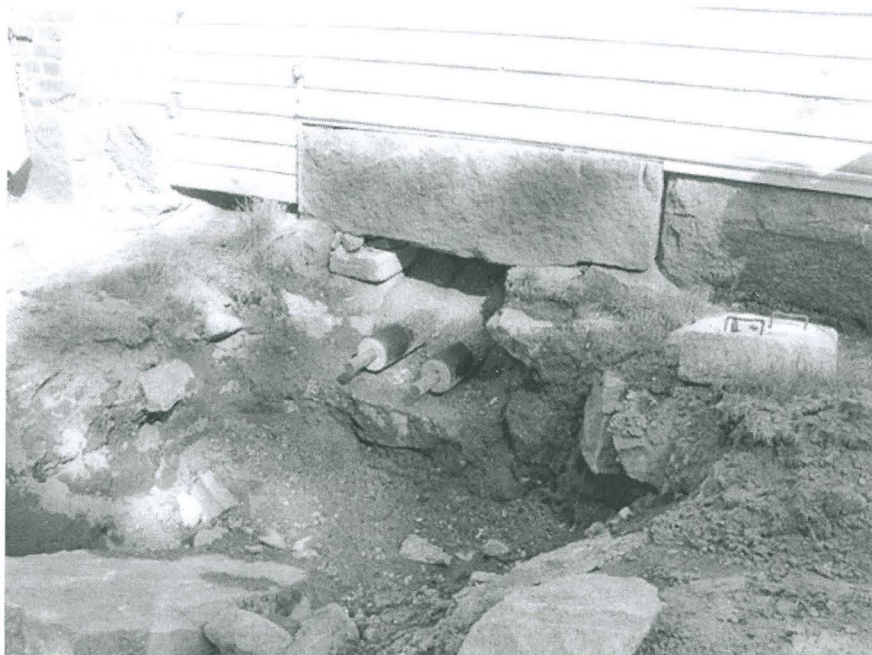
Ennen tämä kaivuutyön aloittamista oli jo asennettu läpi kivijalan lämpöputket ja samalla oli kaivettu pieni kuoppa perustuksen viereen. Tässä kuopassa näkyi lohkokivistä rakennettu talon alemman perustuksen osa.

130_3027 Kaukolämpöputkien lävistys perustuksessa.

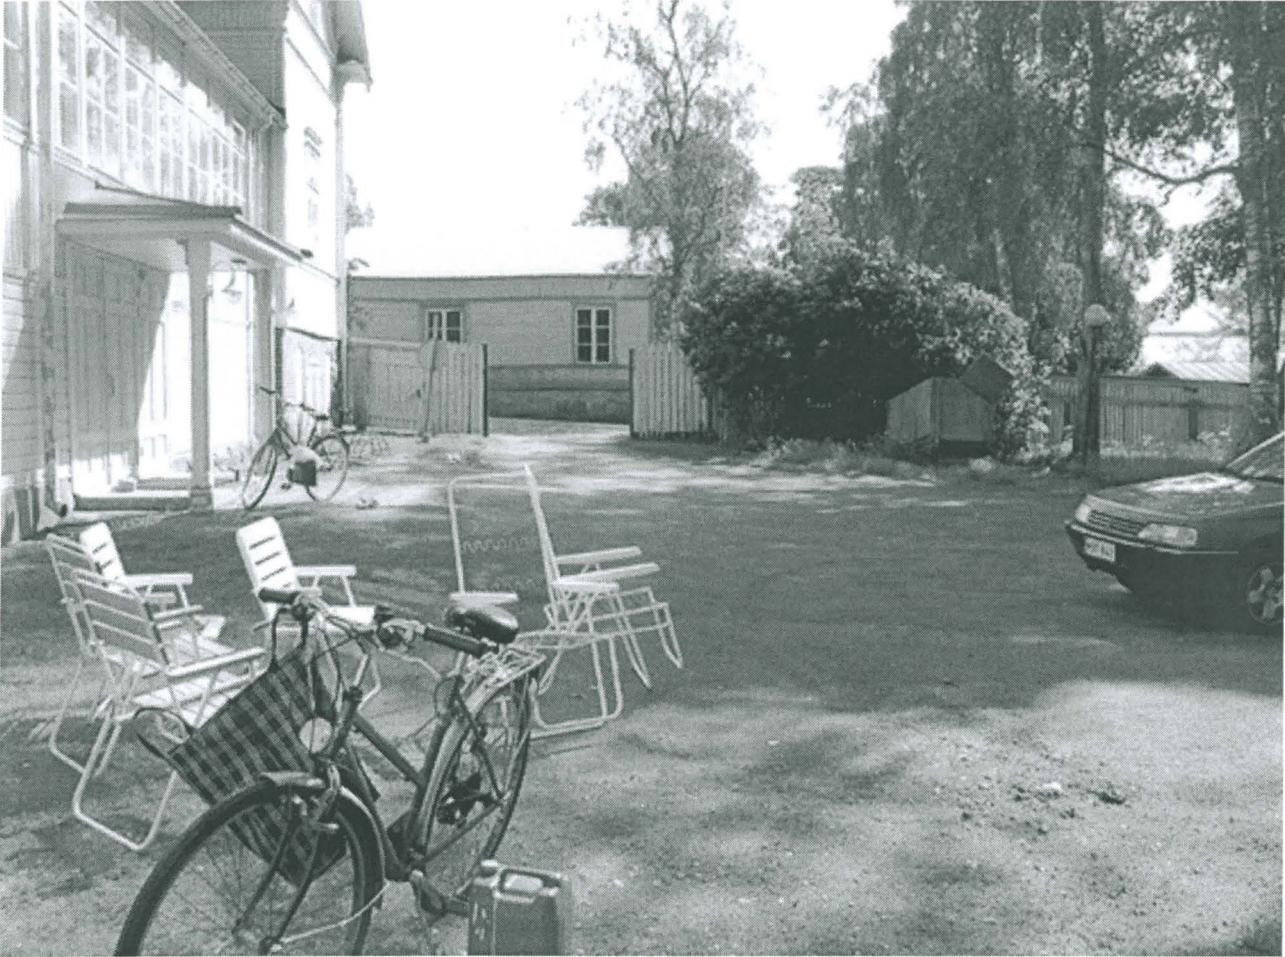
130_3028 Piha ennen kaivamisen aloittamista.

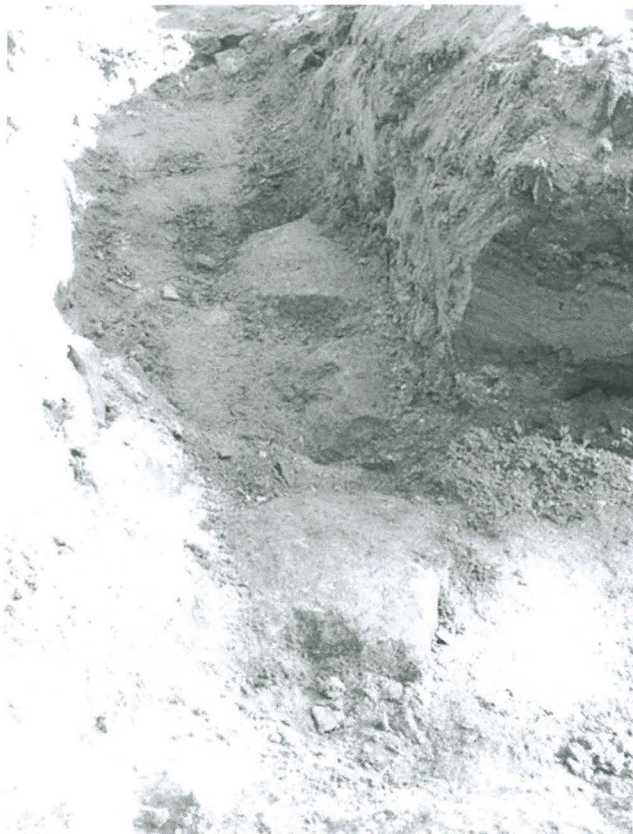
Noin 270 cm päässä seinästä kaivannon itäreunassa on lohkottu kivi ja siitä etelään toinen. Niiden länsikyljet ovat suurin piirtein samassa pohjoinen - etelä linjassa ja kivet ulottuvat kaivetun alueen itäpuolelle. Kolmas kivi niiden eteläpuolella muodostaa hataran suorankulman näiden kanssa. Kivet näyttävät muodostavan nurkkamuodostelman, joka voi olla jäännös ennen 1846 paloa rakennetusta talosta. Oletetun talon rakentamisajankohtaa ei tämän tarkemmin pystytty määrittelemään. Voihan kyse olla tontin aivan varhaisimmistakin rakenteista. Palokerros sijoittuu välittömästi kivien päälle ja se jatkuu profiilissa samalla tasolla itään. Palokerroksen päällä on sekalaista rakennus- ym. jätettä sisältävää massaa ja ohut humuskerros. Paikoin palokerroksen päällä on myös suhteellisen puhdas hiekan saven sekainen täyttömassa.

131_3117 Palokerros kivien päällä.

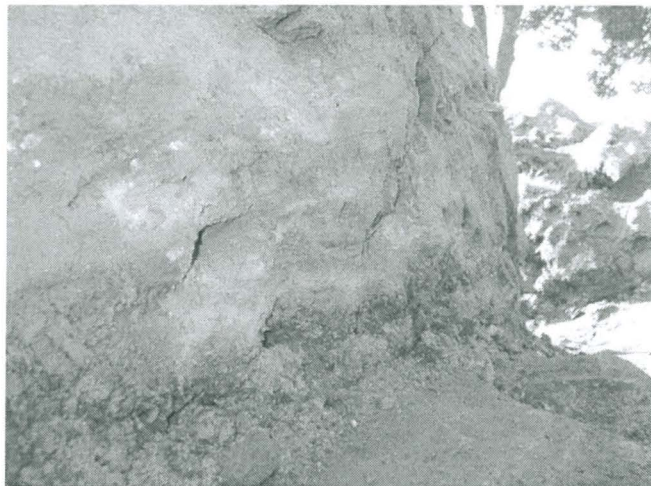
131_3122 Mahdolliset vanhat perustuskivet
kaivannon pohjalla

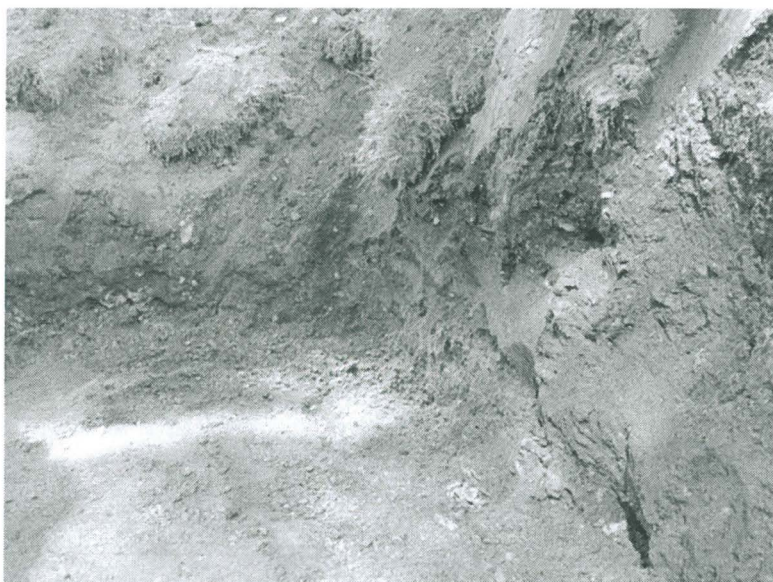
Kaivannon suorakulmaisessa käänköpisteessä nurkan alueella länsiprofilissa on tiilitaso, jonka pinnasta on 50 cm maan pintaan. Tiilitason alapuolella on sekamaata, päällä tummaa sekamaata, täyttösavihiekka, tummaa sekamaata ja turve. Tiilet ovat huonossa kunnossa, mutta ne näyttävät olevan pää kaivantoon päin eli itä – länsi suunnassa. Niitä on näkyvissä vierekkäin n. 10 kpl. Vyöhykkeen pituus on 160 cm ja se todennäköisesti jatkuu etelään kaivetun alueen ulkopuolelle. Tiiliainesta on samassa tasossa myös eteläprofilissa, mutta epämääräisenä. Tiilitaso on noin 25 cm kiviperustuksen yläpuolella ja välissä on sekamaata.

131_3138 Tiilitaso oikealla länsiprofilissa. Kaivannon pohjaa tasattu.

Tiilitason ja kivien välissä ei ole selvästi havaittavaa palokerrosta, mutta tummaa ainesta on tiilitason yläpuolella. Massa on kuitenkin niin epämääräistä, että sen perusteella ei tasoa voi varmuudella väittää ennen 1846 muodostuneeksi. Kiviperustan kanssa se tuskin on samaa rakennetta ja varmasti sitä nuorempi. Taso on täytemaan päällä eikä ole varmaa, onko kyseessä rakenne.

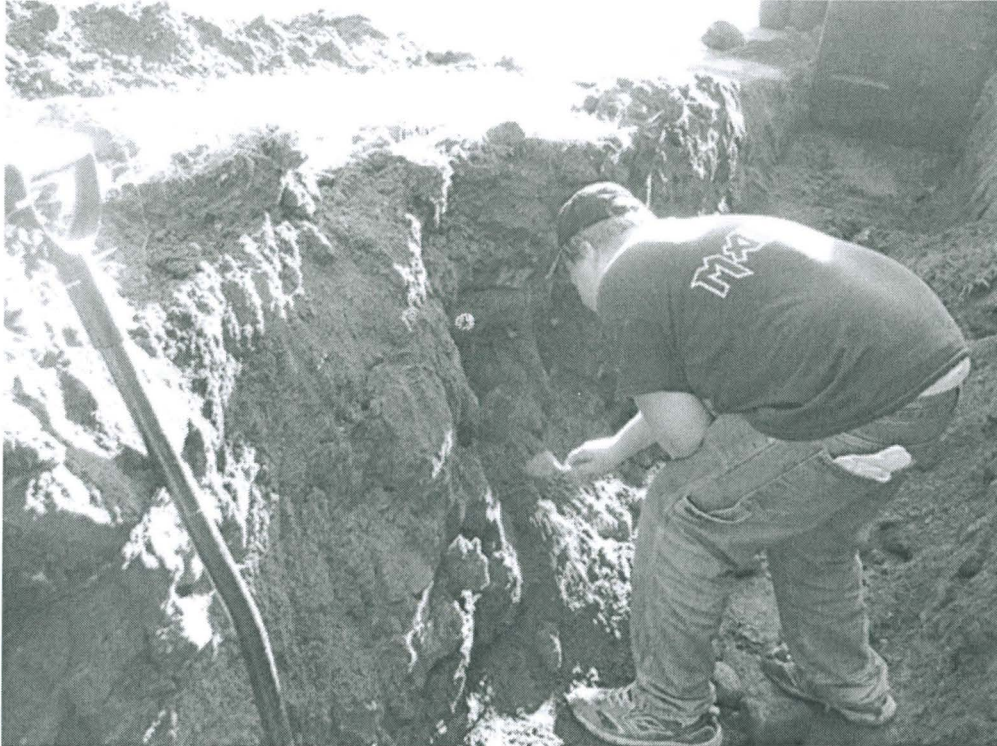
Kaivannon pohjoisseinän profiilista 50 cm kaivannon pohjasta ylös 237 cm:n pituiselta alueelta länsinurkasta mitattuna otettiin talteen fajanssia, posliinia, keramiikkaa, lasia, ikkunalasia, rautanaula ja nappi. Materiaali oli peräisin 1800- ja 1900-luvuilta. Profiilissa oli tällä kohdalla erityisen paljon tiilenpaloja, joita oli havaittavissa muuallakin kaivannon profiileissa. Löydöt tulivat tiilien alta, väleistä ja päältä.

131_3110 Lauri Uussaari poimimassa esineitä kaivannon pohjoisprofiilista.

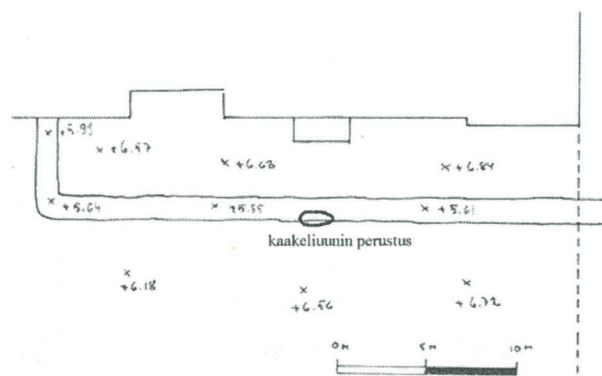
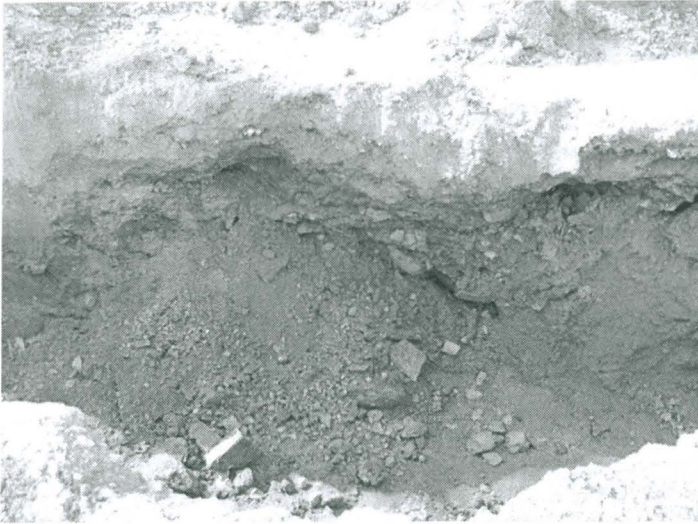
Kaivannon eteläprofiilissa oli havaittavissa kaakeliuunin jäännökset, joiden perusta on pulterikivillä. Paikalla oli myös runsaasti tiilenpaloja runsaasti, joiden seassa kaakelinpaloja. Kaakelin palaset ovat 1800-luvun alkupuolen tyyppiä. Uunin sijaintipaikka on talon ison oven kohdalla ja sen kiviperustus alkaa kaivannon pohjatasosta, joka on 110 cm maan pinnasta alaspäin eli noin tasolla +5.45. Kiveyksen paksuus on 20-30 cm ja tiiltä sen päällä n. 30 cm ja täytemaata päällä 50 cm. Alueen laajuus on 150 cm alaosasta. Uunin pohjan länsipää on katoksen kaupungin puoleisen pylvään kohdalla.

131_3125 Kaakeliuunin jäänteet eteläprofiilissa

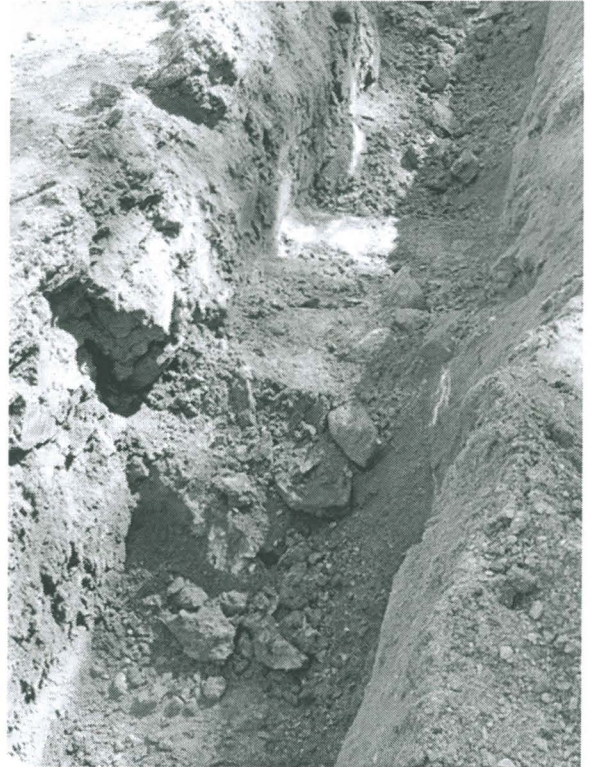
131_3129 Kiviröykkiö kaivannon poikki

Talon pääoven itäisemmän pylvään kohdalla kaivannossa oli kiviröykkiö, joka ulottuu yli kaivannon kumpaankin suuntaan. Kivet ovat luonnonkiviä ilman laastia. Rakenne tuo mieleen lähinnä kivipesän tai kivistä tehdyn salaojan. Talon seinustalla on jäänteitä pintavesikaivosta tms. Kivien ylimmät ovat maan pinnasta 50 cm alaspäin ja leveys on 250 cm. Maa oli lähes puhdasta savea sen ympärillä. Tavanomaiset tasaus ja jätekerrokset katkeavat tämän ilmiön kohdalla. Kivien vaiheilta ei saatu löytöjä.

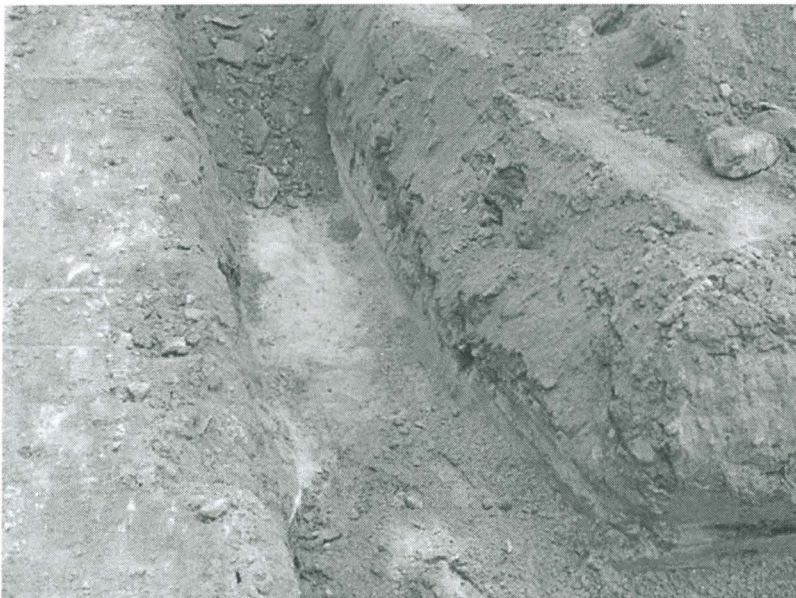
Kiviröykkiöstä kadulle päin profiilissa on runsaasti tiilenmuruja ja kaivannossa oli runsaasti lohkokiviä oikeastaan koko matkalla portille asti. Portin kohdalla massa muuttui jälleen tasaiseksi täytemaaksi ja kaivannon pohjalla oli kadun puolella silttiä tms. eli Nordströminkatu on ollut katuna. Sen alueella ei ole rakentamisen jälkiä.

131_3147 Kaivanto Nordströmin kadun puolella.
