## MUISTIO 11.lokakuuta 2005

Asia: Tyrvään Pyhän Olavin kirkon salaojitustöiden arkeologinen valvonta

**1) KUVALIITE**  
**TYRVÄÄN PYHÄN OLAVIN KIRKKO 11.10.2005**  
**Sivu 1/5**

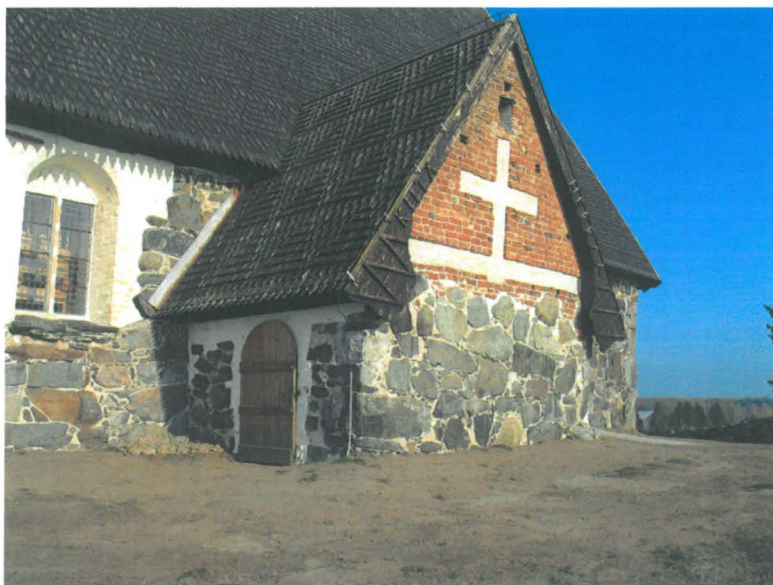
**Kirkkoa ympäröivä kaivanto oli valvojan saapuessa paikalle jo täytetty umpeen.**

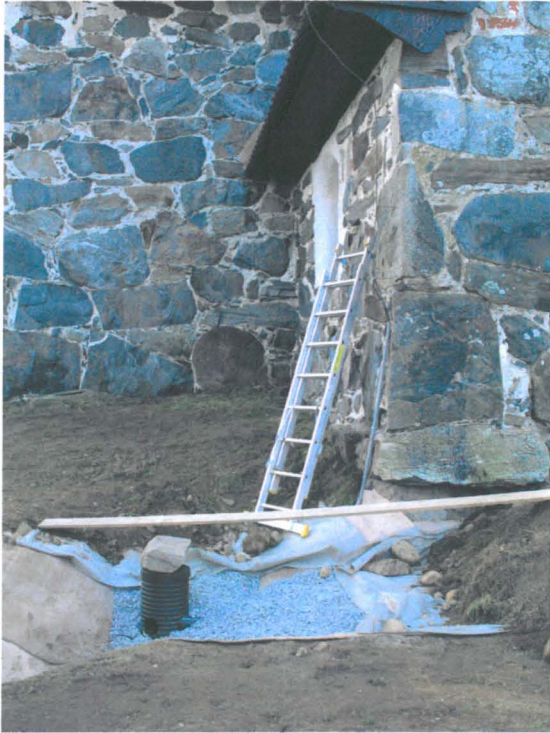
1. Sakariston koillisnurkan salaojakaivo

Kirkon luoteis- ja sakariston koillisnurkkaan oli rakennettu salaojakaivot, ja näistä lähti purkuputket kirkon pohjoispuolella sijaitsevalle pellolle. Koillinen purkuputki oli suunnitelmissa sijoitettu kirkon koilliskulmaan, mutta putken paikka oli siirretty sakariston kulmaan. Näille kaivettiin Bobcat-kaivurilla n. 0.5 m. leveät ja n. 10 ja 14 m pitkät ojat kirkon kiviaidalle asti. Kun valvoja saapui paikalle, oli talkooväki jo ehtinyt kaivaa luoteisnurkan kaivosta n. 2-3 m verran ja aloittaa toisen ojan kaivamisen kiviaidan kohdalla.

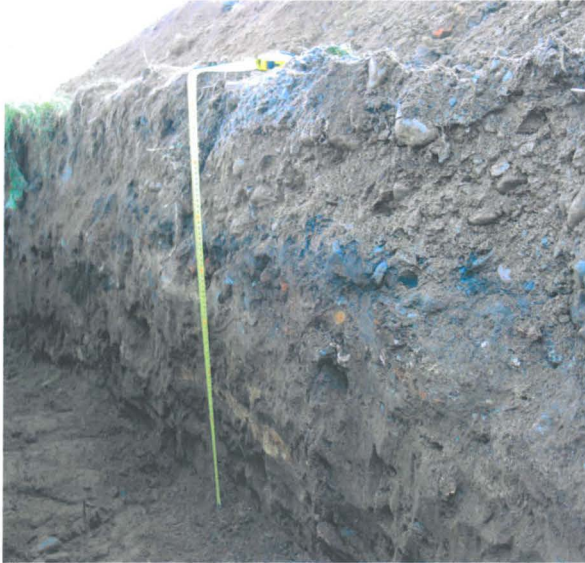
4. Koillissojan profiili

**Koillisoja** kaivettiin n. 85-95 cm syvyyteen. Suurin osa poiskaivetusta maasta oli ruskeaa sekoittunutta multaista hiekkamaata, jossa esiintyi palamattomia luita, todennäköisesti ihmisluita. Kyseessä oli siis hautausmaan aikana syntynyt kerros. Tämän kerroksen alta alkoi pilkottaa puhdas hiekkamaa ojan pohjalla. Noin 4,5 m kiviaidasta oli hautausmaakerroksen päälle syntynyt n. 15-20 cm paksu purkukerros, joka jatkui kirkolle päin. Tässä kerroksessa esiintyi tiiltä, hiiltä ja laastia. Tämän päällä oli vielä n. 30 cm täytemaakerros, joka todennäköisesti on tuotu paikalle 1970-luvun aikana. Kiviaidan kohdalla tehtiin

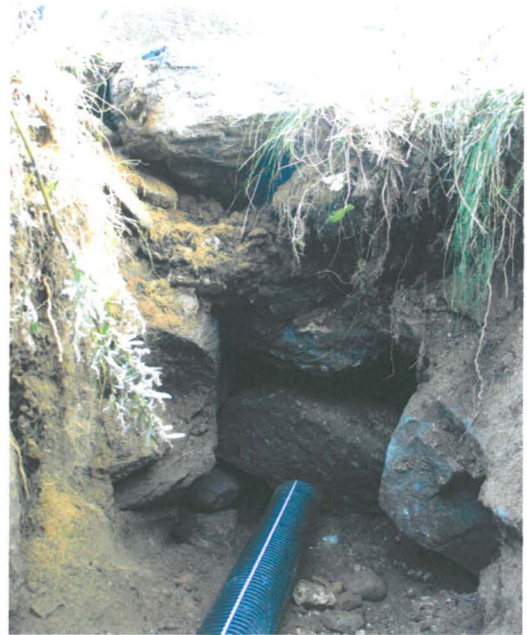
5. Putki menossa kiviaidan läpi

rakenteeseen reikä, jotta putki saatiin menemään aidan läpi. Itse aita oli tehty kylmämuuratuista kivistä, ja varsinkin aidan sisällä oli käytetty pienikokoisia kiviä. Aidan lähellä olevassa maakerroksissa esiintyi kuitenkin tiiltä ja laastia.

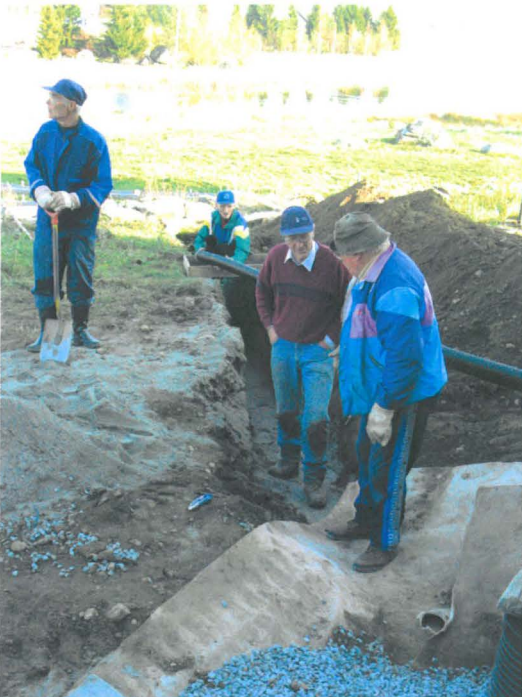
6) Putki asetetaan paikoilleen

Ojaan asetettiin muoviputki salaojasorakerroksen päälle ja oja täytettiin saman tien umpeen.

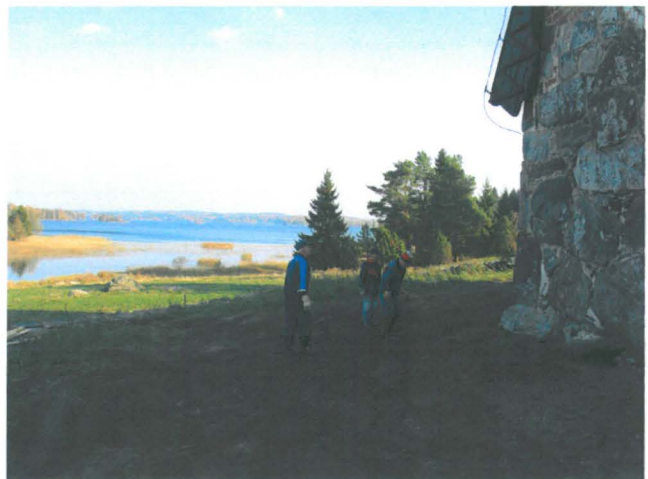
7) Oja täytetty umpeen

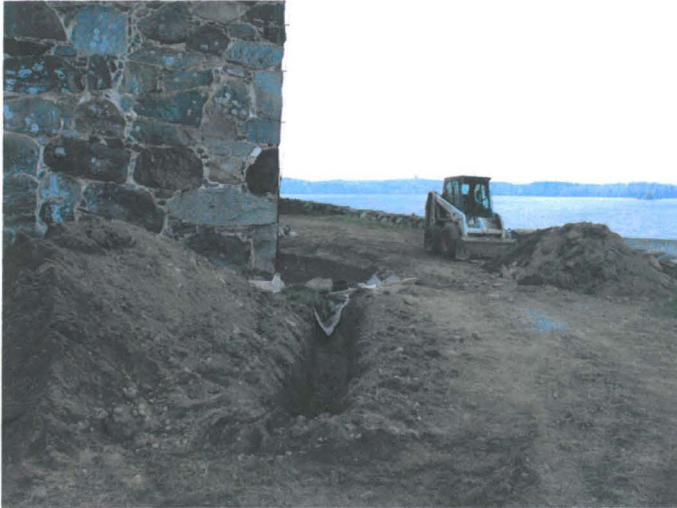
1) Alkutilanne. Ojaa oli jo kaivettu n. 2 m.

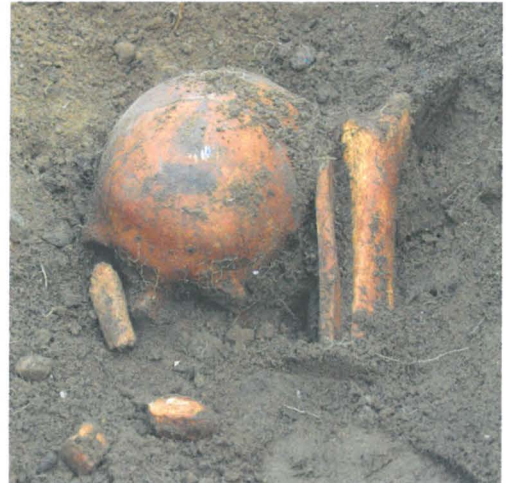
2) Noin 45 cm syvyydeltä alkoi luukeskittymä

**Luoteisoja** kaivettiin n. 90-130 cm syvyyteen. Tällä puolella tuli turvekerroksen alta pelkästään ns. hautausmaakerros, eli ruskea multainen hiekkamaa jossa esiintyi runsaasti hyvin säilyneitä palamattomia ihmisluita. Tämän kerroksen alta tuli joko vaalea tiivis siltti tai peruskallio. Verrattuna koillissojaan tällä puolella oli huomattavasti enemmän luita. Noin 160 cm aidasta tuli vastaan luukeskittymä, jossa oli pääkallojen lukumäärästä päätellen ainakin 8 yksilön luita. Luut eivät kuitenkaan olleet alkuperäisissä hauta-assennoissaan, vaan ne esiintyivät täysin sekoittuneina keskenään. Keskittymä alkoi n. 45 cm syvyydessä. Kerroksessa oli myös rautanauvoja, mahdollisesti arkkunauvoja.

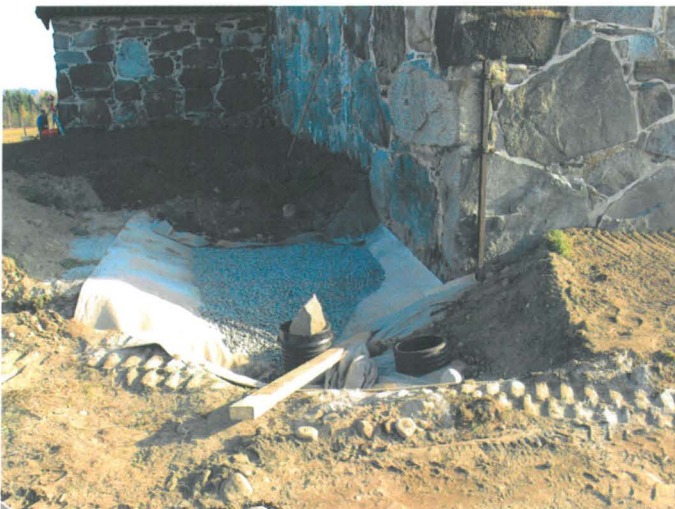
3) Luoteisojan salaojakaivo

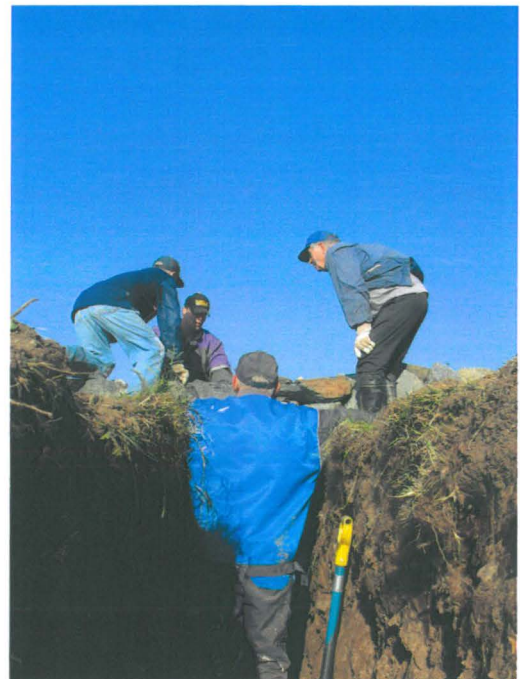
4) Ojaa kaivettiin 130 cm syvyyteen asti

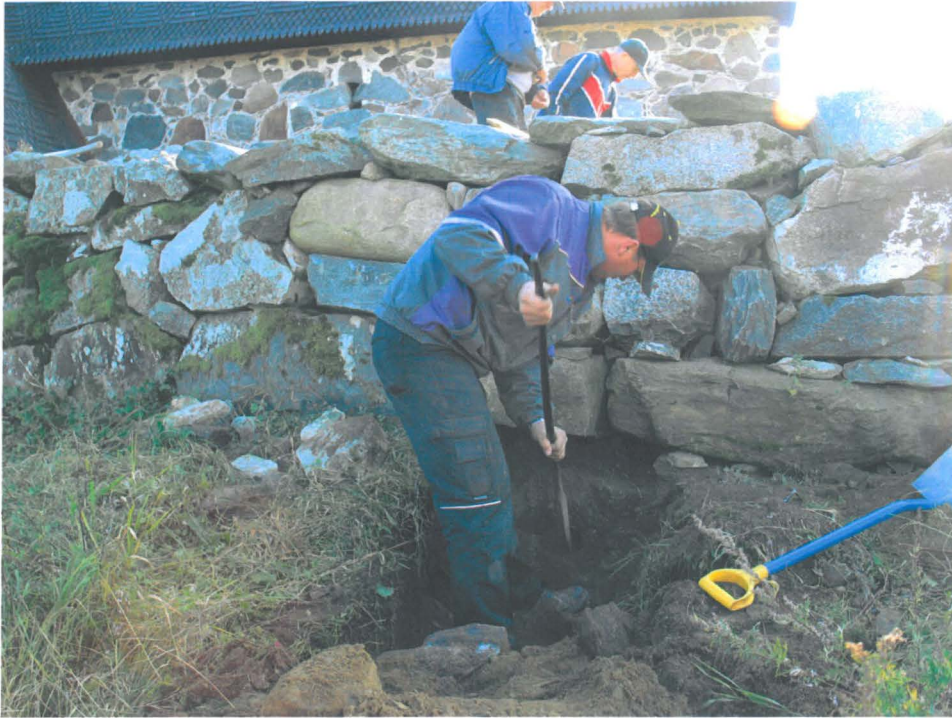
5) Salaojapukelle kaivettiin reikä kiviaidan alitse

Luoteisojan kohdalla kirkon kiviaidassa oli niin isoja kiviä, ettei putkelle oli mahdollista kaivaa reikää aidan läpi. Sen sijaan kaivettiin kolo aidan alle, johon putki saatiin mahdutettua. Kaivannossa esiintyi puhdas tiivis hiekka/siltti. Aidan ulkopuolella esiintyi punaruskea hieno hiekka, jonka päälle aita oli rakennettu. Siellä ei ollut vastaavaa tummaa multakerrosta kuten aidan sisäpuolella.

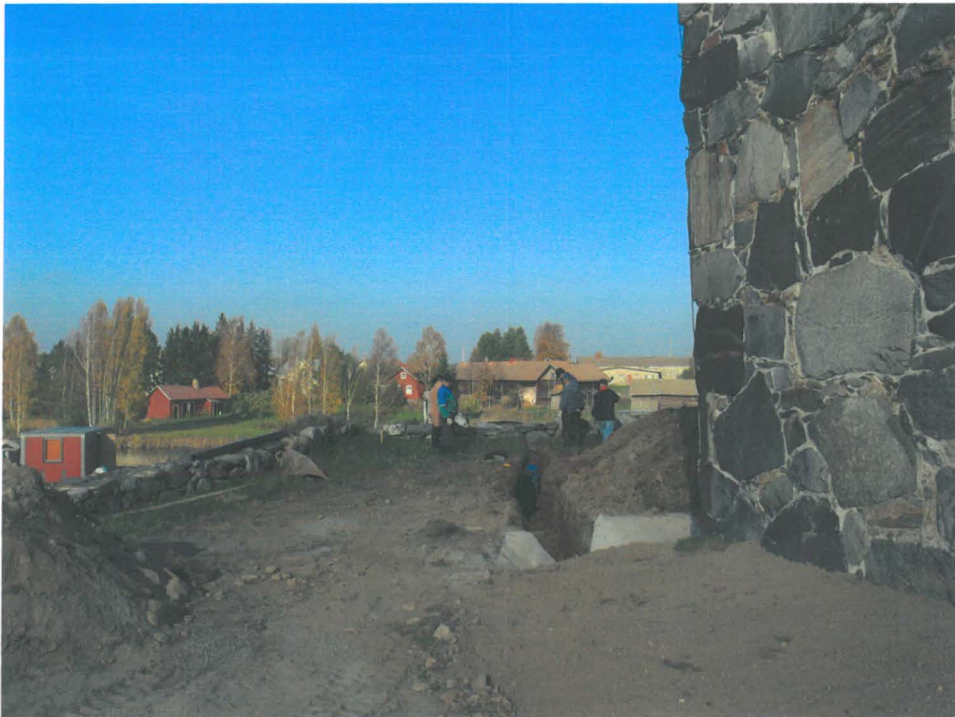
6) Valmis oja

Ojaan asetettiin muoviputkia salaojasorakerroksen päälle ja oja täytettiin saman tien umpeen. Luut palautettiin maan alle.
