Tyrvään vanhassa kirkossa (Kalliala) vv.1964-65 suoritetut korjaus- ja tutkimustyöt. Laatinut hum.kand. Olavi Tapio.

MUSEOVIRASTO/ RAKENNUSHISTORIAN OSASTO
Työselostus

Korjaustutkimus.

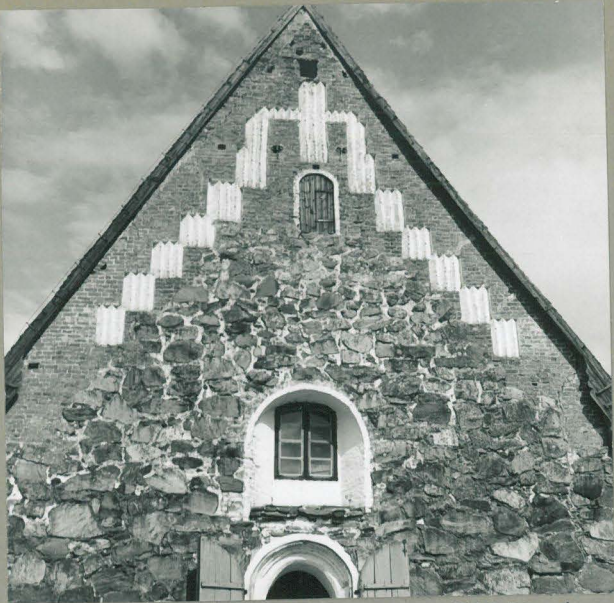
79352:1

1. Kirkon länsipääty
2. Länsiovi ja -ikkuna
3. Itäpääty
4. Sakariston päätykolmio
5. Sakariston länsi- ja kirkon pohjoislape
6. Kirkkopihan kaakkoiskulmassa oleva porttirakennelma

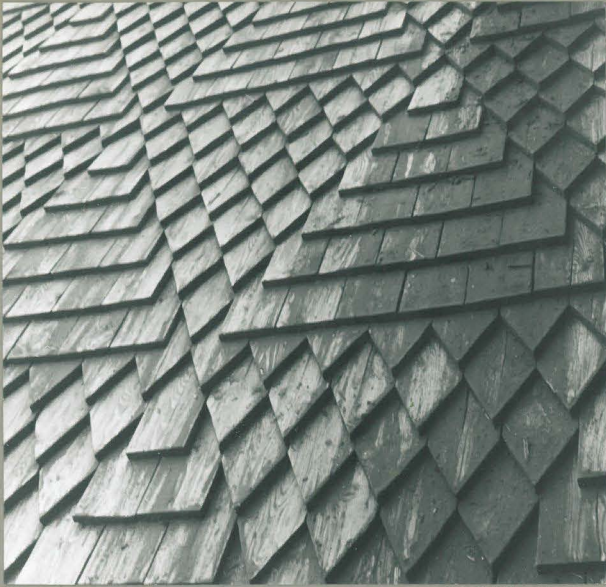
79352:7

7. Kirkon paanukaton kuvioitusta
8. Kaakkoiskulman porttirakennelma ja kirkon eteläfasadi
9. Asehuone kaakosta katsottuna
10. Kirkon länsipäädyn ikkuna ja oviaukon yläosa
11. Sakaristo luoteesta katsottuna
12. Sakariston itäikkuna

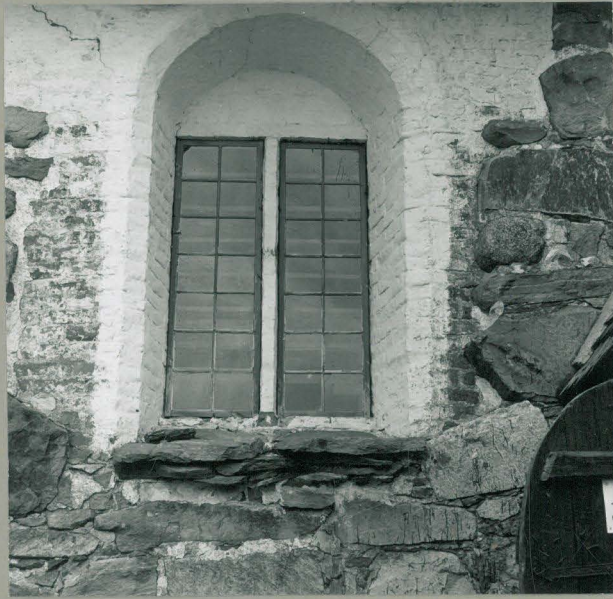
79352:15

15. Eteläseinän läntisin ikkuna

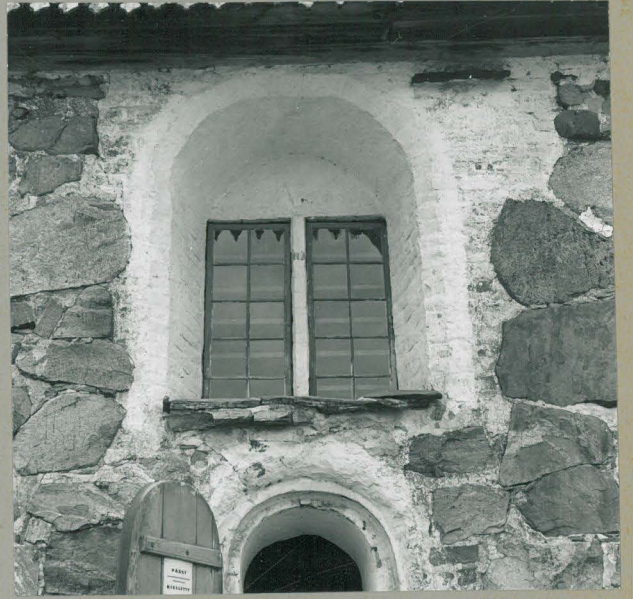
79352:16

16. Eteläseinän itäisin ikkuna
papinoven yläpuolella

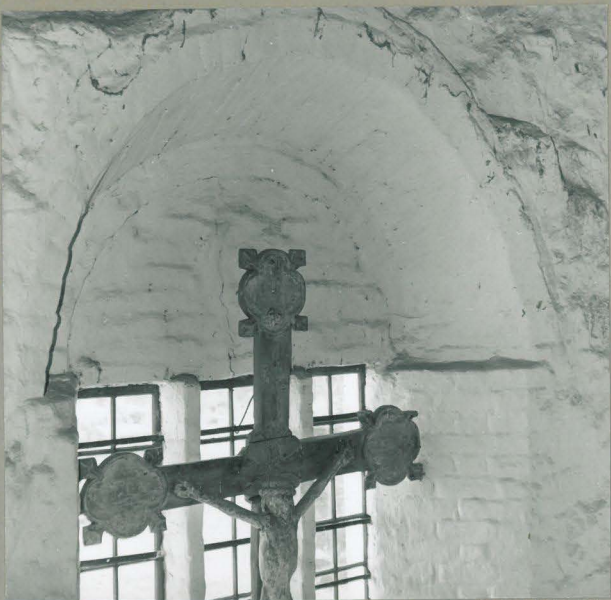
79352:17

17. Kuori-ikkunan yläosa ulkopuolelta ennen korj.töitä
18. Kuori-ikkunan tympanonin pyöröaukko avattuna
19. Kirkon kaakkoisnurkka korj.työn jälkeen
20. Krusifiksi
21. Krusifiksin detalji
22. Kirkossa oleva sukuvaakuna ennen restaurointia

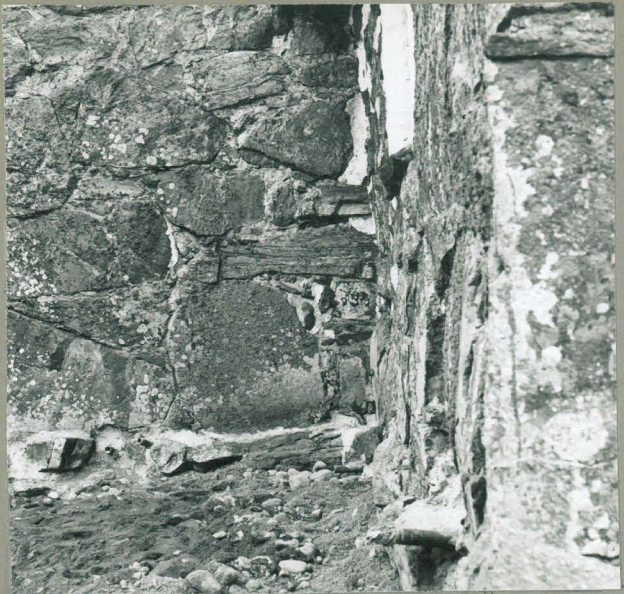
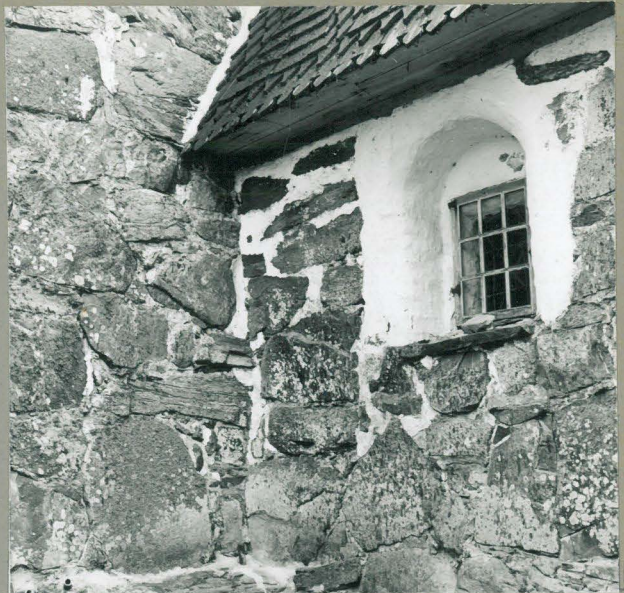
71-72 Kirkon pohjoisseinän ja
sakariston itäseinän liite

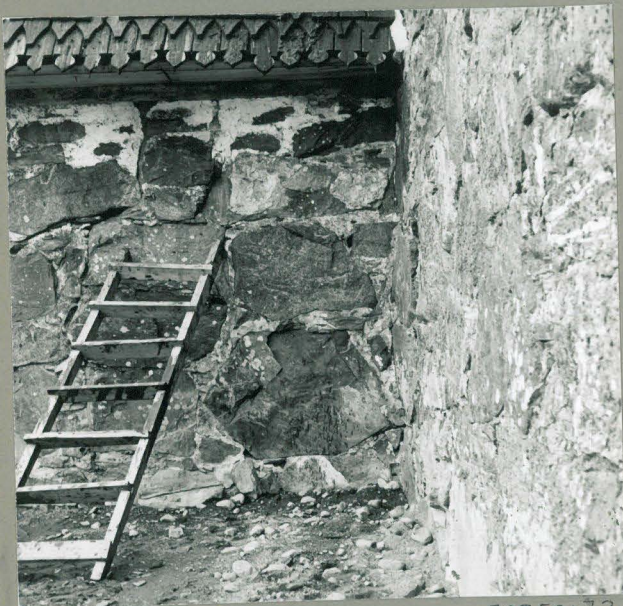
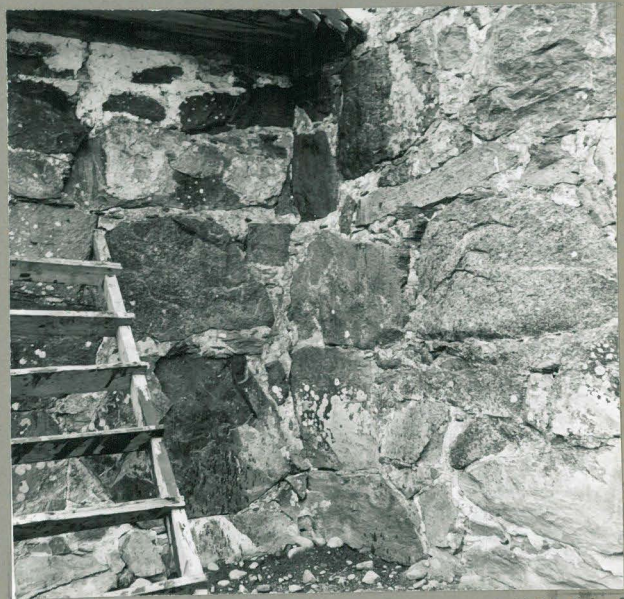
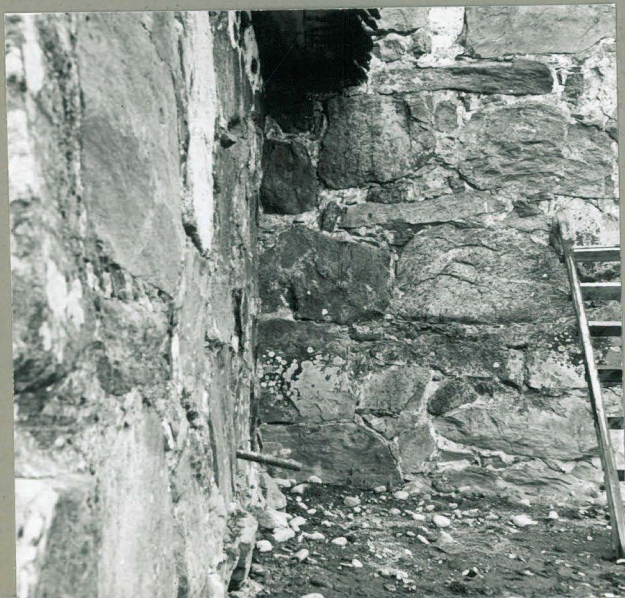
73-75 Sakariston länsiseinän ja
kirkon pohjoisseinän liite

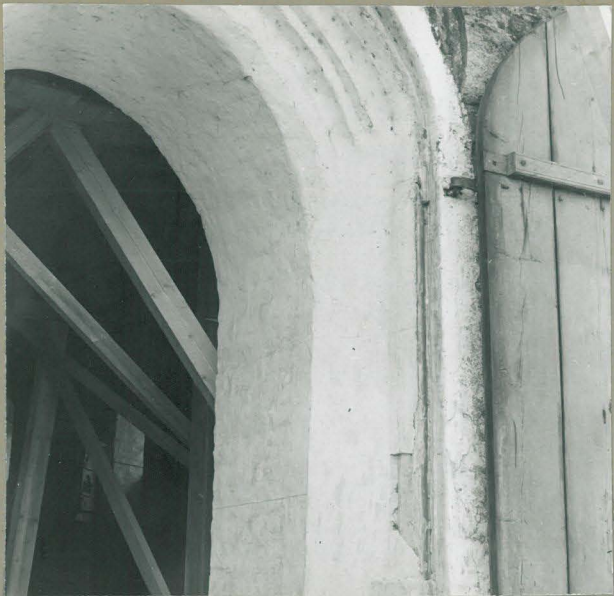
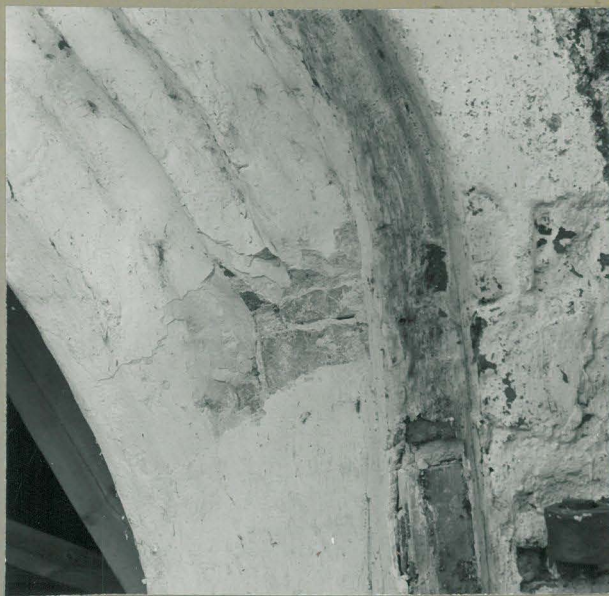
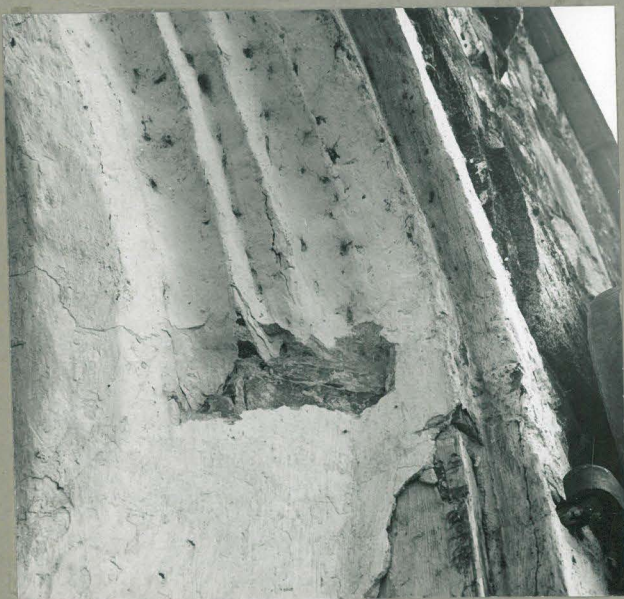
76-78 Länsioven eteläpieli ja
profiloidun kaaren alku

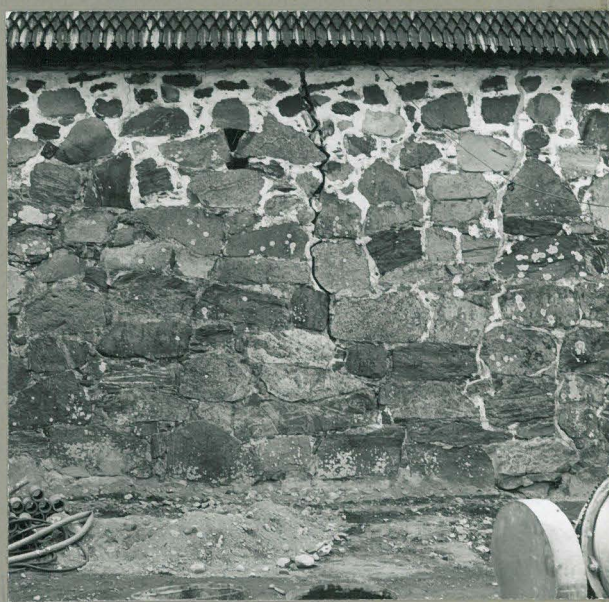
79352:79

79 Kirkon pohjoisseinän
länsiosassa oleva hal-
keama

~~Kirkon~~ Korjaustyöhön pakottavana syynä oli kirkon perusmuureissa havaitut huomattavat halkeamat. Sen jälkeen kun Pohjatutkimus Oy v.1963 oli suorittanut asianomaiset tutkimuksensa kirkon perustusten kunnosta ryhdyttiin seuraavana vuonna, kesäkuussa 1964 Tyrvään seurakunnan toimeksiannosta kirkon perusmuurien täydelliseen korjaustyöhön. Työ annettiin helsinkiläiselle alan ammattiliikkeelle Pohjavahvistus Oy:lle. Urakoitsijan taholta töitä valvoi alussa työnjohtaja Varis sekä jo loppukesästä 64 ja koko seuraavan kesän 1965 työnjohtaja Lindholm. Samassa yhteydessä uusittiin kirkon kaikki ikkunat lyijypuitteisiksi antiikkilaseiksi muinaistieteellisen toimikunnan taholta tehtyjen suunnitelmien ja annettujen ohjeiden mukaisesti. Työn suoritti lasimestari Pohjavuori. Toimikunnan puolesta korjaustöiden suoritusta valvoi allekirjoittanut, joka myös suoritti ne rakennusarkeologiset tutkimukset, jotka työn laadun huomioonottaen voitiin tehdä. Asiantuntijoina ~~käiväkävivät~~ tarkastuksia suorittivat myös intendentti Antero Sinisalo sekä arkkitehdit Heikki Havas ja Maija Kairamo. Mittaus- ja piirtämistyöt suoritti piirtäjä Eero Jama. Kirkon korjaus- ja puhdistustyöt jatkuivat, talvikauden 1964-65 taukoa lukuunottamatta, lokakuuhun 1965. Töiden lopputarkastus suoritettiin 8.10.1965.(ks.erillinen kertomus).

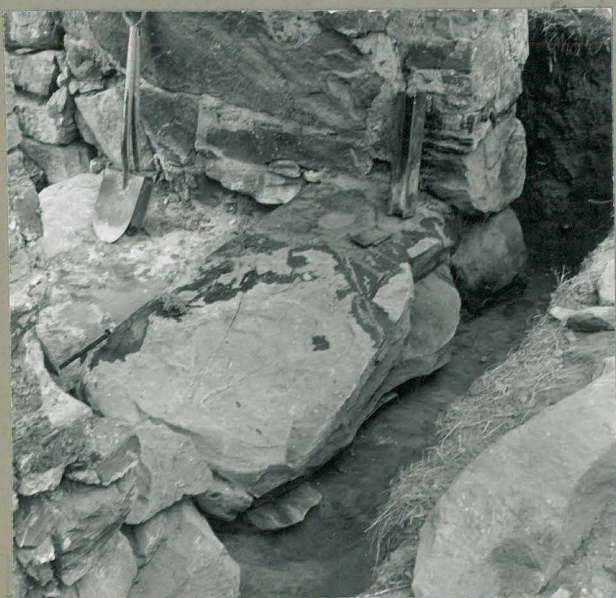
80-81 Kirkkopihan kaakkois-
nurkassa olevan portti-
rakennelman peruskiveys
kirkon puolelta

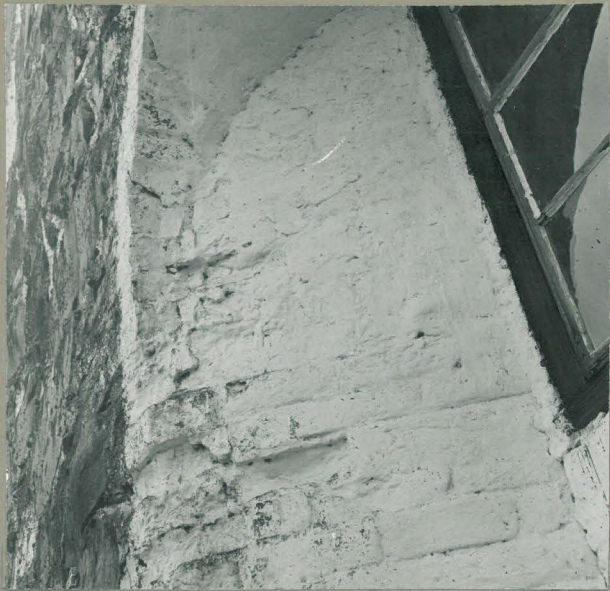
79352:82

82. Länsipäädyn ikkunakomeron pohjoispieli
83. Länsipäädyn ikkunakomeron eteläinen sisäpieli
84. Kuori-ikkunan alaosa ulkopuolelta. Luiskaan tehty pikieristys
85. Sakariston itäikkuna sisäpuolelta
- 86-87 Kuori-ikkunan luiskan kiveys ennen tilapäistä poistamista
