Vantaa Bölen kaivos

1840-luvulla käytössä olleen rautakaivoksen kartoitus
7.-11.4.2008

Rakennushistorian osasto

FM Wesa Perttola & HuK Tarja Knuutinen

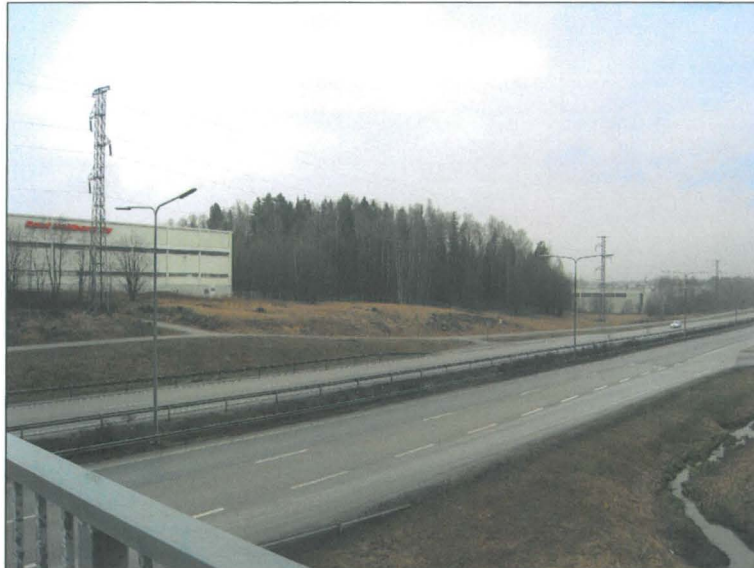
Kuva 1. Yleiskuva Vantaan Bölen kaivoksesta, joka sijaitsee kuvan keskellä olevalla metsäisellä rinteellä. Kuvaussuunta: NE-SW. Wesa Perttola/Museovirasto.

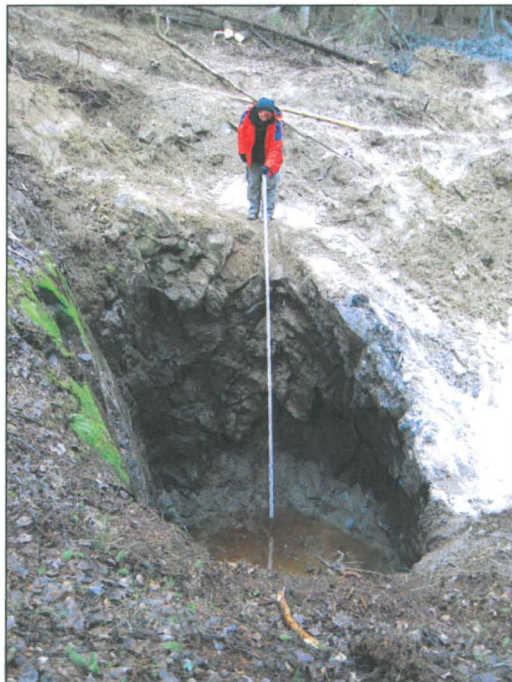
Kuva 2. Kuopan 2 reunoilla liikkuminen oli varsin vaarallista. Kuvaussuunta: NE-SW. Wesa Perttola/Museovirasto.

Kuopan reunat olivat kaltevia ja mutaisia (ks. kuvat 2, 7 ja 8), joten niiden lähellä liikkuminen oli vaarallista ja vaikeutti dokumentointia. Tikkaiden hankkimista paikalle harkittiin pitkään, mutta kuopan matalin ja helpoimmin lähestyttävä luoteisreuna oli kovera ja lippa melko ohut, joten sortumisvaarakin oli olemassa. Vaikka tikkaat olisivatkin olleet käytettävissä, pohjalta ei luultavasti olisi päässyt liejun takia pois omin avuin. Työturvallisuussyistä dokumentointi päätettiin suorittaa vain ylhäältä käsin.

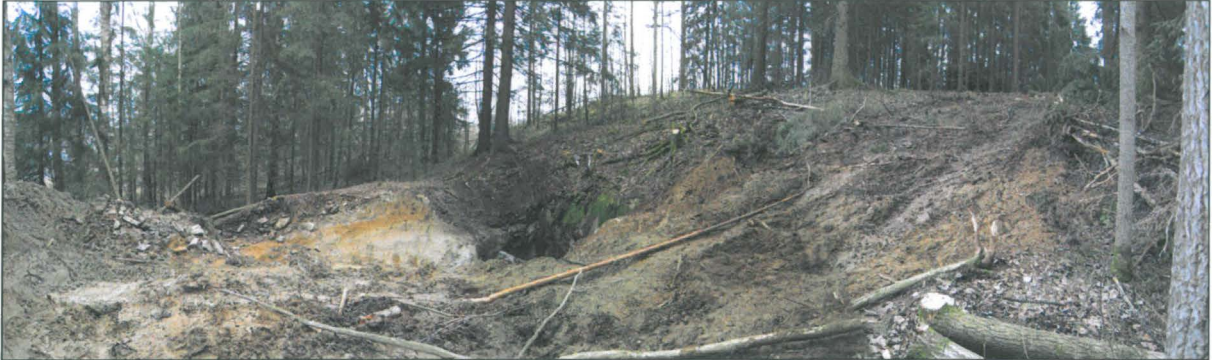
Kuva 3. Panoraamakuva kuopasta 2 ja sen lähiympäristöstä. Kuvaussuunta: W-E. Wesa Perttola/Museovirasto.

Kaivinkoneella oli saapuessamme kaivettu hieman liikaakin, sillä koneelle oli tehty työskentelytasanne kuopan lounaispuolelle ja luoteispuoli kaivettu kuopan kallioreunan tasalle (ks.

kuva 3). Lisäksi maakasa peitti osan kuopan koillislaidalla ollutta laajaa vallia, joten sitä ei päästy mittaamaan kuin sen koillislaidalta. Myöskään profiilia ei enää saatu kuopan keskikohdalle, jossa valli olisi ollut laajimmillaan, vaan hieman tästä linjasta koilliseen (ks. liite II, kartta 2).

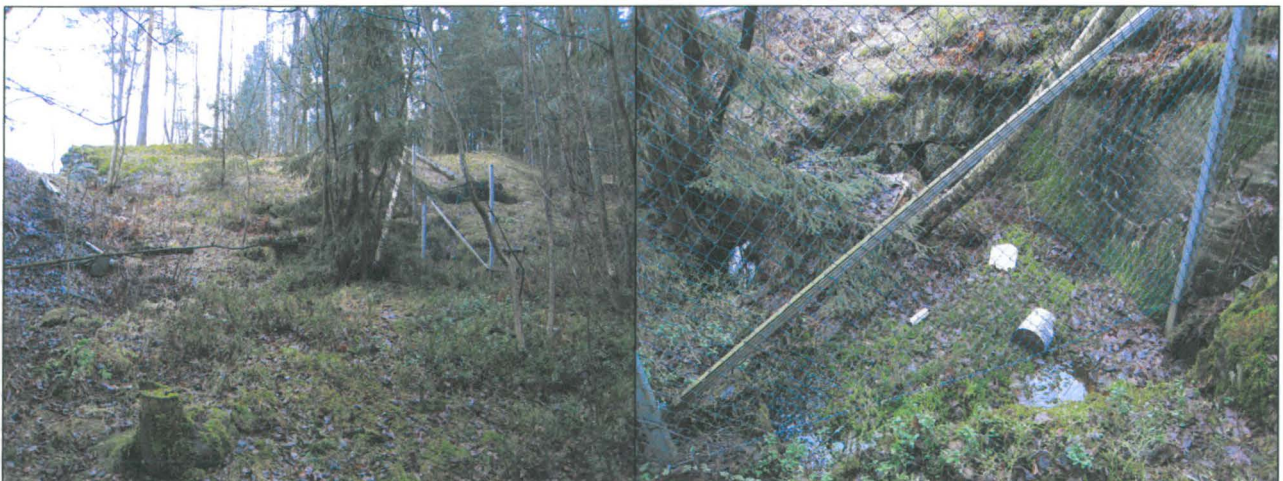
Kuvat 4 ja 5. Vasen kuva. Kuoppa 1 sijaitsee tonttien välisellä rajalla, metalliaita kulkee sen yli. Kuoppa sijaitsee kuvan keskellä puiden takana, vasemmalla näkyvän kallioleikkauksen jälkeen alkaa parkkipaikka. Kuvaussuunta: NW-SE. Wesa Perttola/Museovirasto. Oikea kuva: Lähikuva kuopasta 1. Kuvaussuunta: W-E. Wesa Perttola/Museovirasto.

Kuoppa 1 sijaitsee tonttien välisellä rajalla siten, että valtaosa kuopasta on naapuritontin (92-14-207-7) puolella ja aita on rakennettu sen lounaisosan yli (ks. kuvat 4 ja 5). Kuoppa on suorakaiteen muotoinen ja kooltaan n. 4,1 m x 3,2 m. Kuoppa oli täyttynyt vedellä, turpeella ja sekalaisella roskalla. Kairauksen perusteella kuoppa jatkuu turpeen pinnasta ainakin 0,5 m alaspäin. On kuitenkin mahdotonta sanoa tuliko kairauksessa vastaan kallio vai jäätä. Turpeen pinnasta mitaten kuoppa on luoteislaidaltaan eli alarinteen puolelta 0,3-0,5 m ja kaakkoislaidaltaan 1,3-1,5 m syvyinen. Kuopan laidat ovat suorat ja tasaiset, kaakkoislaidalla on nähtävissä yksittäinen poranjälki. Kuoppa tulee säilymään ja sen tyhjentämiseen olisi tarvittu kaivinkoneen käyttämistä naapuritontilla, joten se tyydyttiin dokumentoimaan takymetrimittauksin ja kuvaamaan. Kuopan ympärillä ei ole laisinkaan vastaavaa sivukivivallia kuin kuopassa 2, joten kyseessä ei välttämättä ole kaivos; kiviä on saatettu louhia esim. rakennusmateriaaliksi. Kuopat 1, 2 ja 3 ovat kuitenkin suorassa linjassa (ks. kartat 1 ja 2), joten niiden avulla on saatettu yrittää paikallistaa samaa malmijuonta.

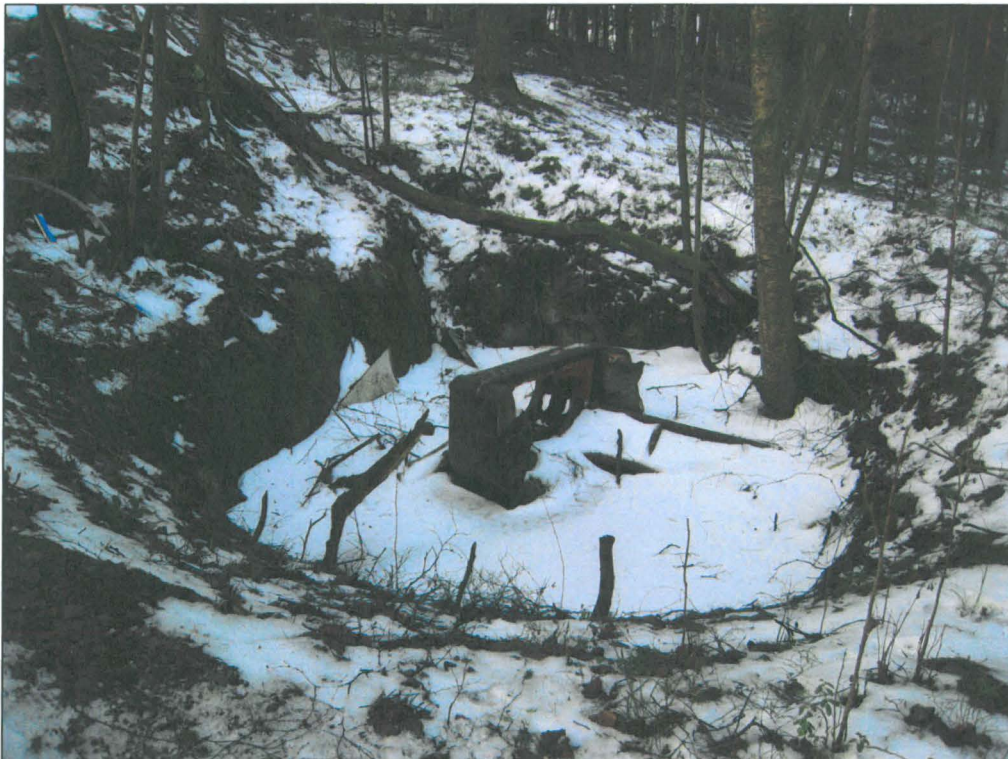
Kuva 6. Kuoppa 2 ennen tutkimusten aloittamista. Kuvaussuunta: NE-SW. Wesa Perttola/Museovirasto.

Kuoppa 2 sijaitsi n. 25 m kuopasta 1 lounaaseen. Ennen tutkimusten aloittamista kuopan keskellä komeili sohvanraato (ks. kuva 6) ja kuoppaa tyhjennettäessä sieltä kaivinkoneenkuljettajan mukaan nousi mm. auton moottori ja kiuas. Kuoppaa oli siis käytetty kaatopaikkana, mikä näyttäisi olevan varsin tavallista muidenkin kaivosten kohdalla (Saltikoff et al. 1994: 31). Lisäksi kauhan mukana tuli ylös erilaista puutavaraa, joka vaihteli halkaisijaltaan 28 cm pyöreistä hirsistä ja 6-7 cm parruista 10 cm x 8 cm lankkuihin. Kuuleman mukaan jotkin niistä oli kiinnitetty toisiinsa pulteilla, mutta maakasassa esillä olleissa puissa ei sellaisia näkynyt. Pisin näkyvillä ollut hirsi oli n. 3 m pitkä, joten se olisi mahtunut kuoppaan vaakasuunnassakin; tosin poissuljettua ei ole sekään, että se olisi mennyt kaivinkoneen käsittelyssä poikki. Aiemmin hirsirakenteita on tavattu ainakin 1830-1840-luvuilla käytössä olleen Vantaan Vaskivuoren kaivoksen yhteydestä, jossa niiden tarkoituksena on ilmeisesti ollut tukea kaivoskuilua ympäröivää maakerrosta (Saltikoff et al. 1994: 30). Myös Bölen tapauksessa näyttäisi kuoppaan viettävän maakerroksen (ks. kansikuva) perusteella siltä, että kallio on jouduttu kaivamaan esiin ennen louhintatöiden aloittamista. Kuopasta löytyneet hirret voisivat siten olla peräisin vastaavasta tukirakenteesta, joka on romahtanut alas.

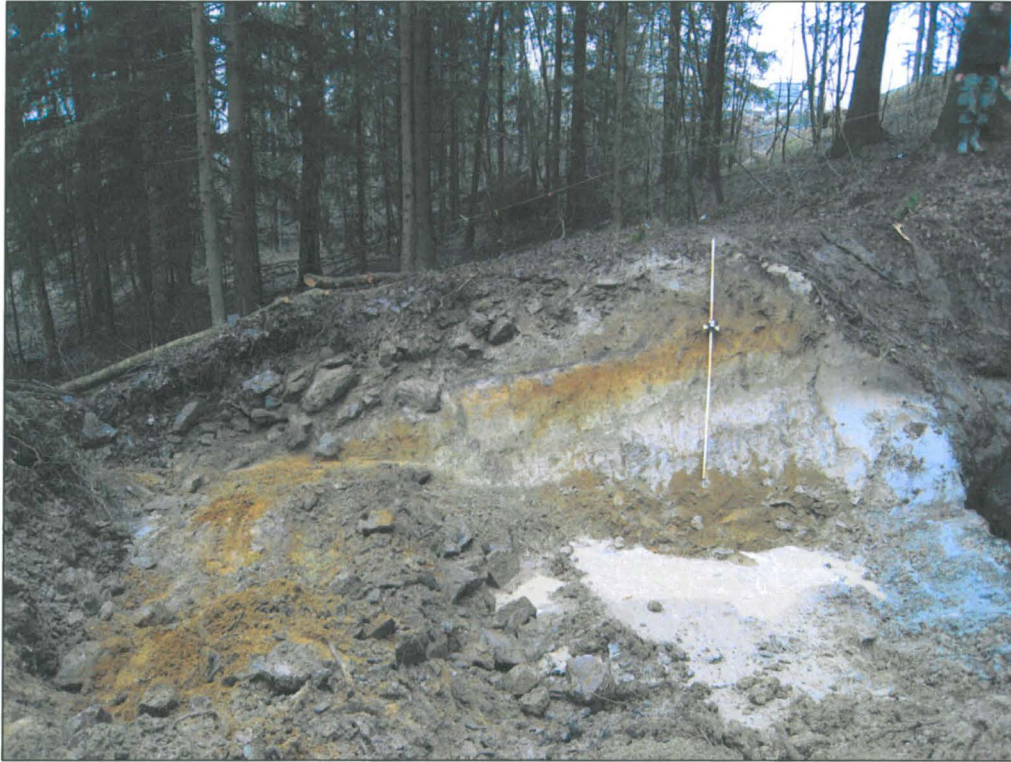
Kuva 7. Kuopan 2 luoteispuolella olleen vallin profiili. Profiilin yläosassa kulkeva tumma raita on todennäköisesti alkuperäinen maanpinta. Kuvaussuunta: SW-NE. Wesa Perttola/Museovirasto.

Tukea tälle ajatukselle antaa myös kuopan luoteispuolella olleen vallin koostumus (ks. kuva 7 ja liite II, kartta 3): ensimmäiset 1-2 metriä koostuivat pelkästä maasta ja vasta sen jälkeen alkoivat louhitut sivukivet paksunevana kerroksena. Ts. kuopan kohdalta poistettu maa on ensin kasattu suoraan sen viereen alarinteeseen ja louhintajätettä on alkanut kertyä vasta sen jälkeen. Korkeimmillaan kivikerros oli n. 1,5 m korkuinen.

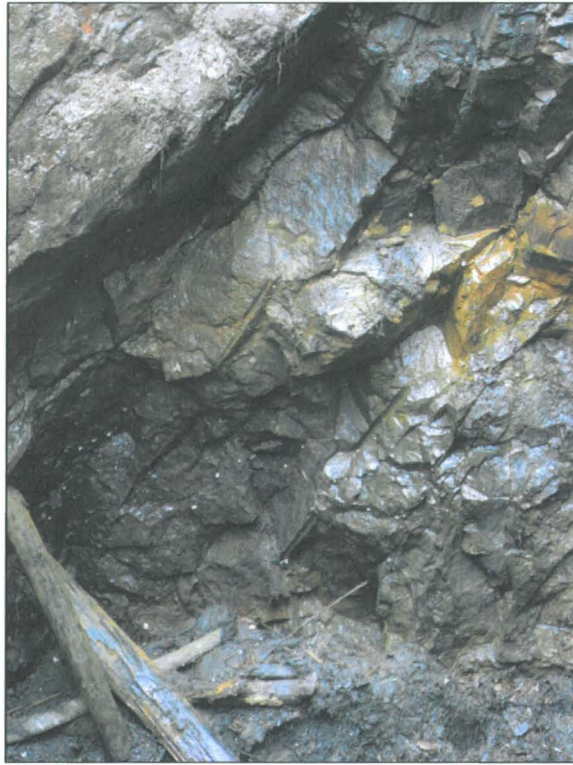
Kuva 10. Kaivoskuopan koillislaidassa näkyviä poranjälkiä. Kuvaussuunta: S-N. Wesa Perttola/Museovirasto.

1967: 44), joten sen käyttö Bölen kaivoksella on mahdollista; tosin pienimuotoisessa louhinnassa on voitu käyttää myös perinteistä nuotiolouhintaa. Näin pieneen kaivokseen tuskin on rakennettu vinssejä, luultavasti louhittu aines on nostettu käsipelillä.

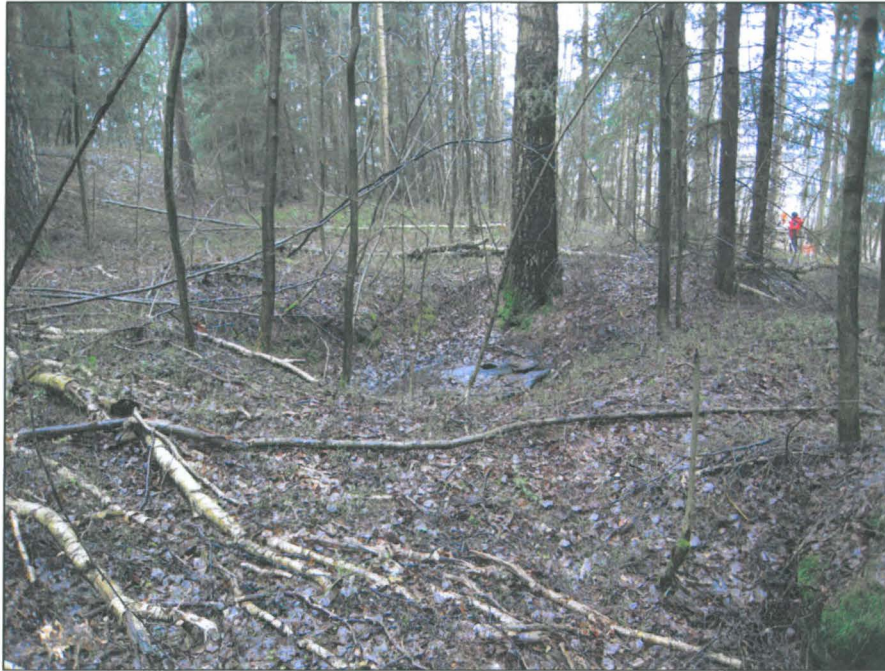
Kuva 11. Kuoppa 3 ja sitä ympäröivät maavallit. Kuvaussuunta: E-W. Wesa Pertola/Museovirasto.

Suorakaiteen muotoinen kuoppa 3 sijaitsi n. 28 m kuopasta 2 lounaaseen ja se oli kooltaan n. $4,2 \text{ m} \times 3,7 \text{ m}$ (ks. kuva 11). Kuoppa oli n. 1 m syvä ja sen keskellä kaira upposi n. 40 cm syvyyteen, jonka jälkeen vastaan tuli kallio tai jää. Kuopan ympärillä oli selkeä valli, joka oli n. 90–170 cm levyinen ja 20–40 cm korkuinen. Kairausten perusteella valli oli kivetön. Kuopan tarkoituksena on voinut olla kallion paljastaminen malminetsinnän yhteydessä, mutta luultavasti paikalla ei ole suoritettu suurimittaisempaa louhintaa louhintajätteen puuttuessa kuopan läheisyydestä.

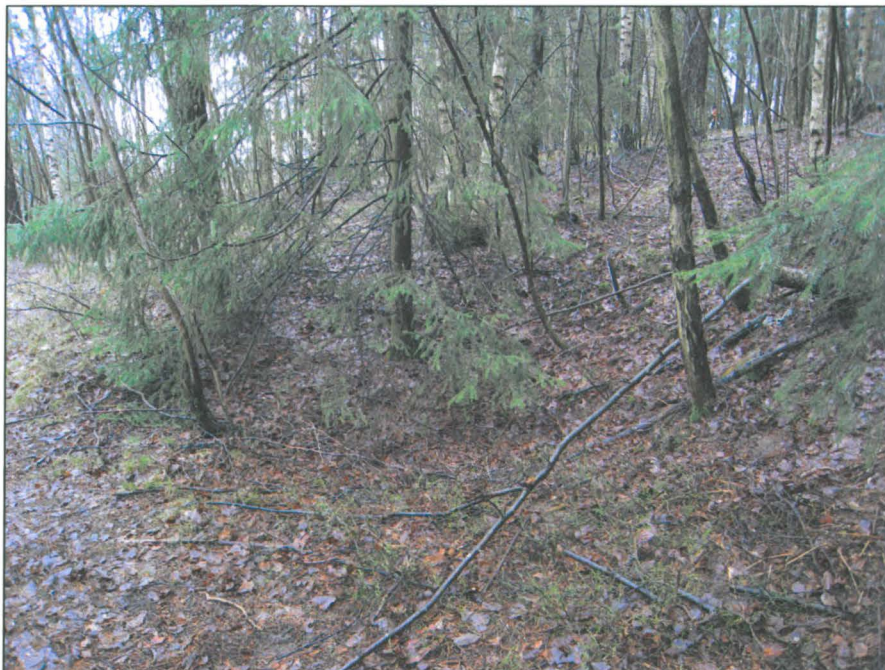
Kuva 12. Kuoppa 4. Kuvaussuunta: SW-NE. Wesa Pertola/Museovirasto.

Kuoppa 4 sijaitsi n. 27 m kuopasta 3 länteen (ks kuva 12). Kuoppa oli muodoltaan pyöreähkö, kooltaan n. 3,5 m x 3,5 m ja kohteen kuopista kaikkein vaatimattomin. Kuopan ympärillä oli aavistuksenomainen valli ja se oli alarinteestä 20 cm ja ylärinteestä 70 cm syvyinen. Koepiston ja kairauksen perusteella sen keskellä oli harmaata savea vähintään 80-90 cm syvyydeltä. Valliin tehdyssä koepistossa alkuperäinen maanpinta näkyi tummana rantuna n. 20 cm syvyydessä, jonka päällä oli harmaata ja alla rusehtavaa savea. Kuopan funktio jäi epäselväksi, eikä se välttämättä liity kaivostoimintaan.

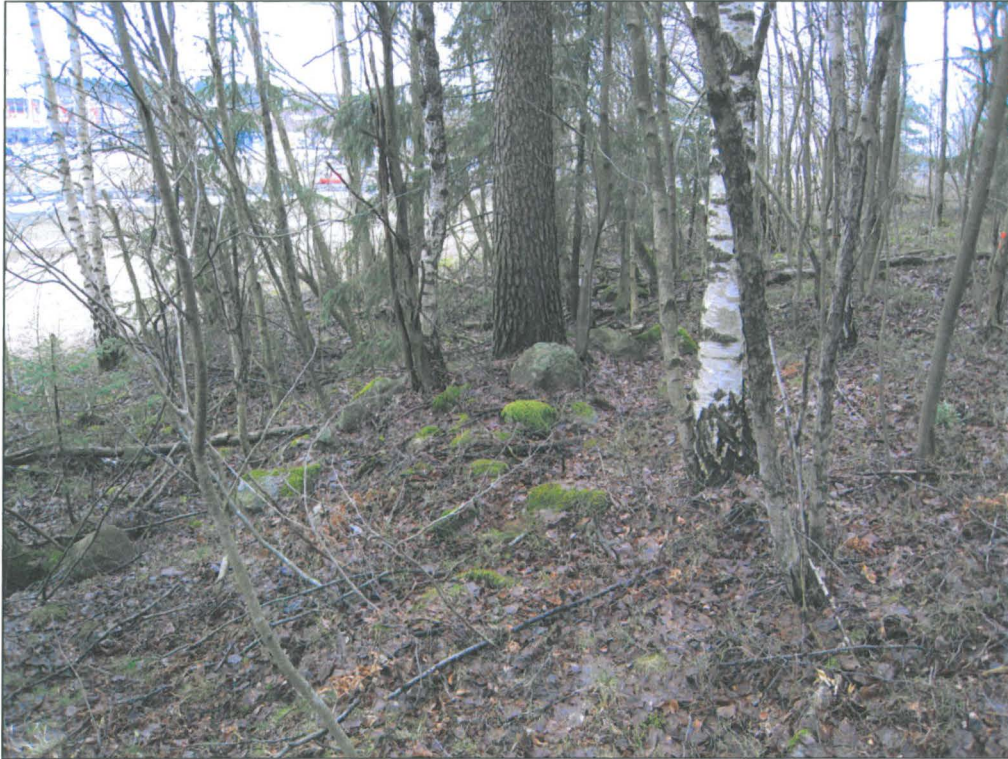
Kuva 13. Rinteen alalaidassa ollut raivausröykkiö. Taustalla häämöttää Kehä III ja sen pohjoispuolella olevat liikehallit. Kuvaussuunta: S-N. Wesa Perttola/Museovirasto.

Raivausröykkiö sijaitsi entisen pellon ja metsän rajalla n. 12 m kuopasta 4 pohjoiseen (ks. kuva 13). Röykkiön reunat olivat epämääräiset ja se oli kooltaan n. 2,8 m x 2,4 m. Korkeudeltaan se oli vain n. 30-40 cm korkuinen koostuen yhdestä tai kahdesta kivikerrasta. Siihen tehdystä koepistosta paljastui vain pelkkää multaa, joten kyseessä on todennäköisesti viereiseen entiseen peltoon liittyvä raivausröykkiö.

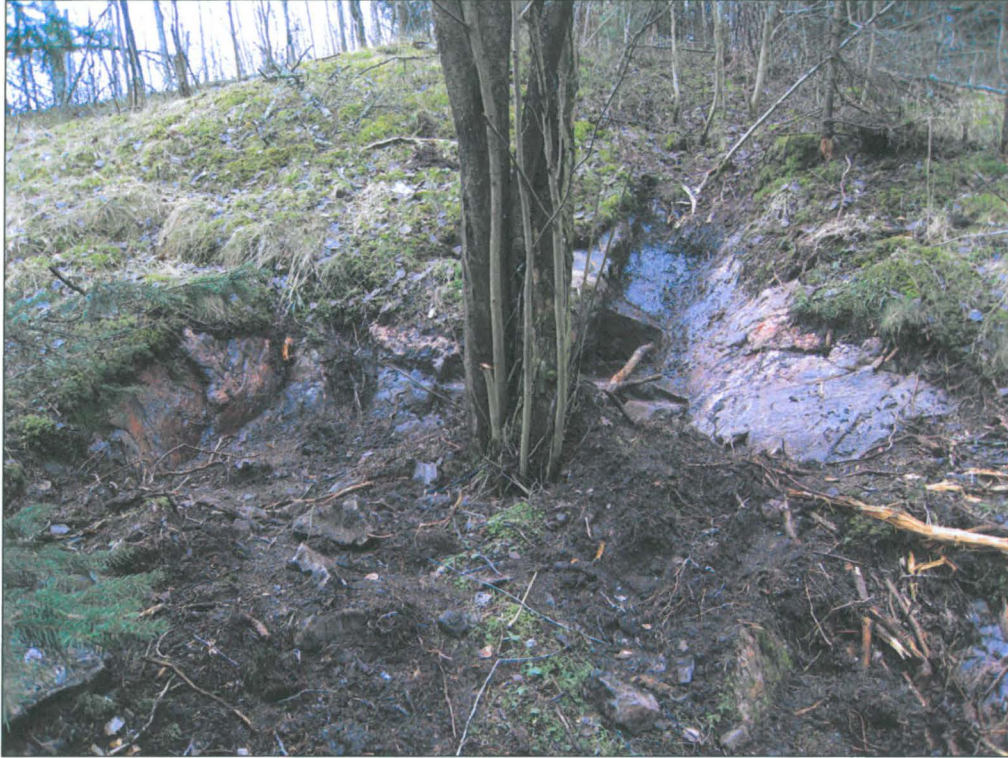
Kuva 14. Louhintajälkien toivossa paljastettua kalliota. Kallio kuitenkin osoittautui pelkästään luonnon muovaamaksi. Kuvaussuunta: NW-SE. Wesa Perttola/Museovirasto.

Myös kuoppien läheisyydessä olevia avokallioita tarkasteltiin siinä toivossa, josko niistäkin paljastuisi merkkejä louhinnasta. Mielenkiintoisimmilta näyttävistä kohdista poistettiin jonkin verran sammalia (ks. kuva 14), mutta niissä näkyneet ”säännöllisyydet” osoittautuivat kallioiden lohkosuunnasta aiheutuviksi luonnonmuodostumiksi.
