HELSINGIN PITÄJÄN KIRKONKYLÄ

- tielinjan entistämisen arkeologinen valvonta ja kaivaus
16.8.-1.11.1999

Museovirasto
rakennushistorian osasto

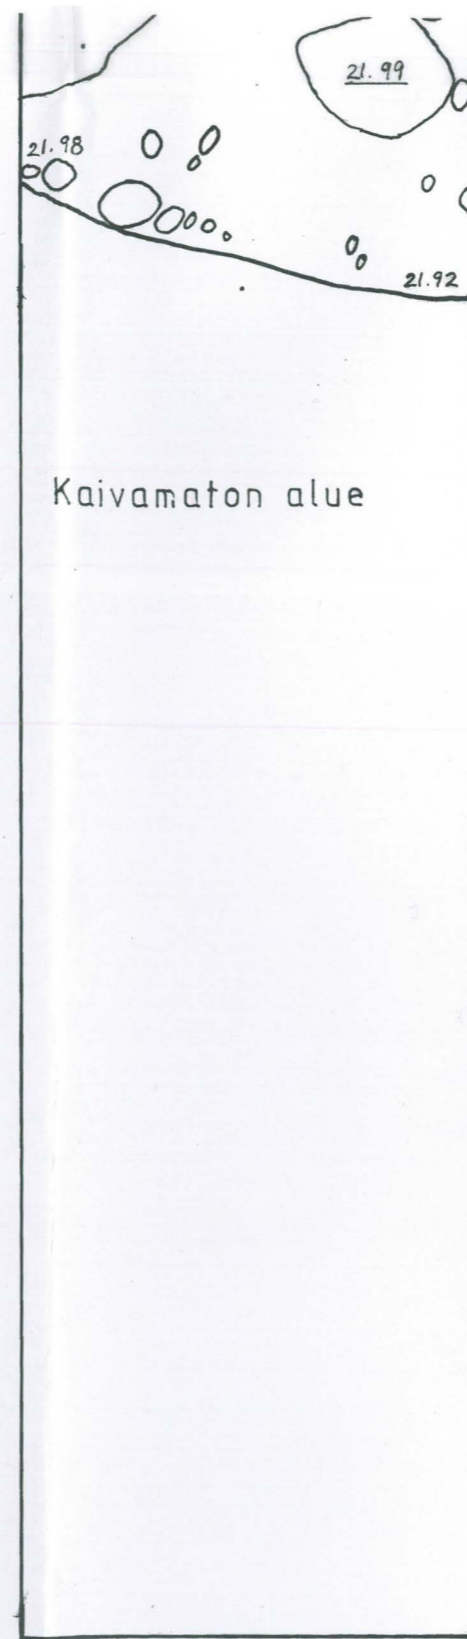
092.2.4

VANTAA
 HELSINGIN PITÄJÄN KIRKONKYLÄ
 J. PIETILÄ 1999
 Kartta 4
 Kyläraitti, kaivanto 1 S-puoli
 Y 30, Y31, Y40, Y41
 MK 1:20
 Piirt. T. Soleva
 Museoviraston rakennushistorian osasto
