VESILAHTI, LAUKON KARTANO

VUODEN 1994 KAIVAUKSET

KAIVAUSKERTOMUS

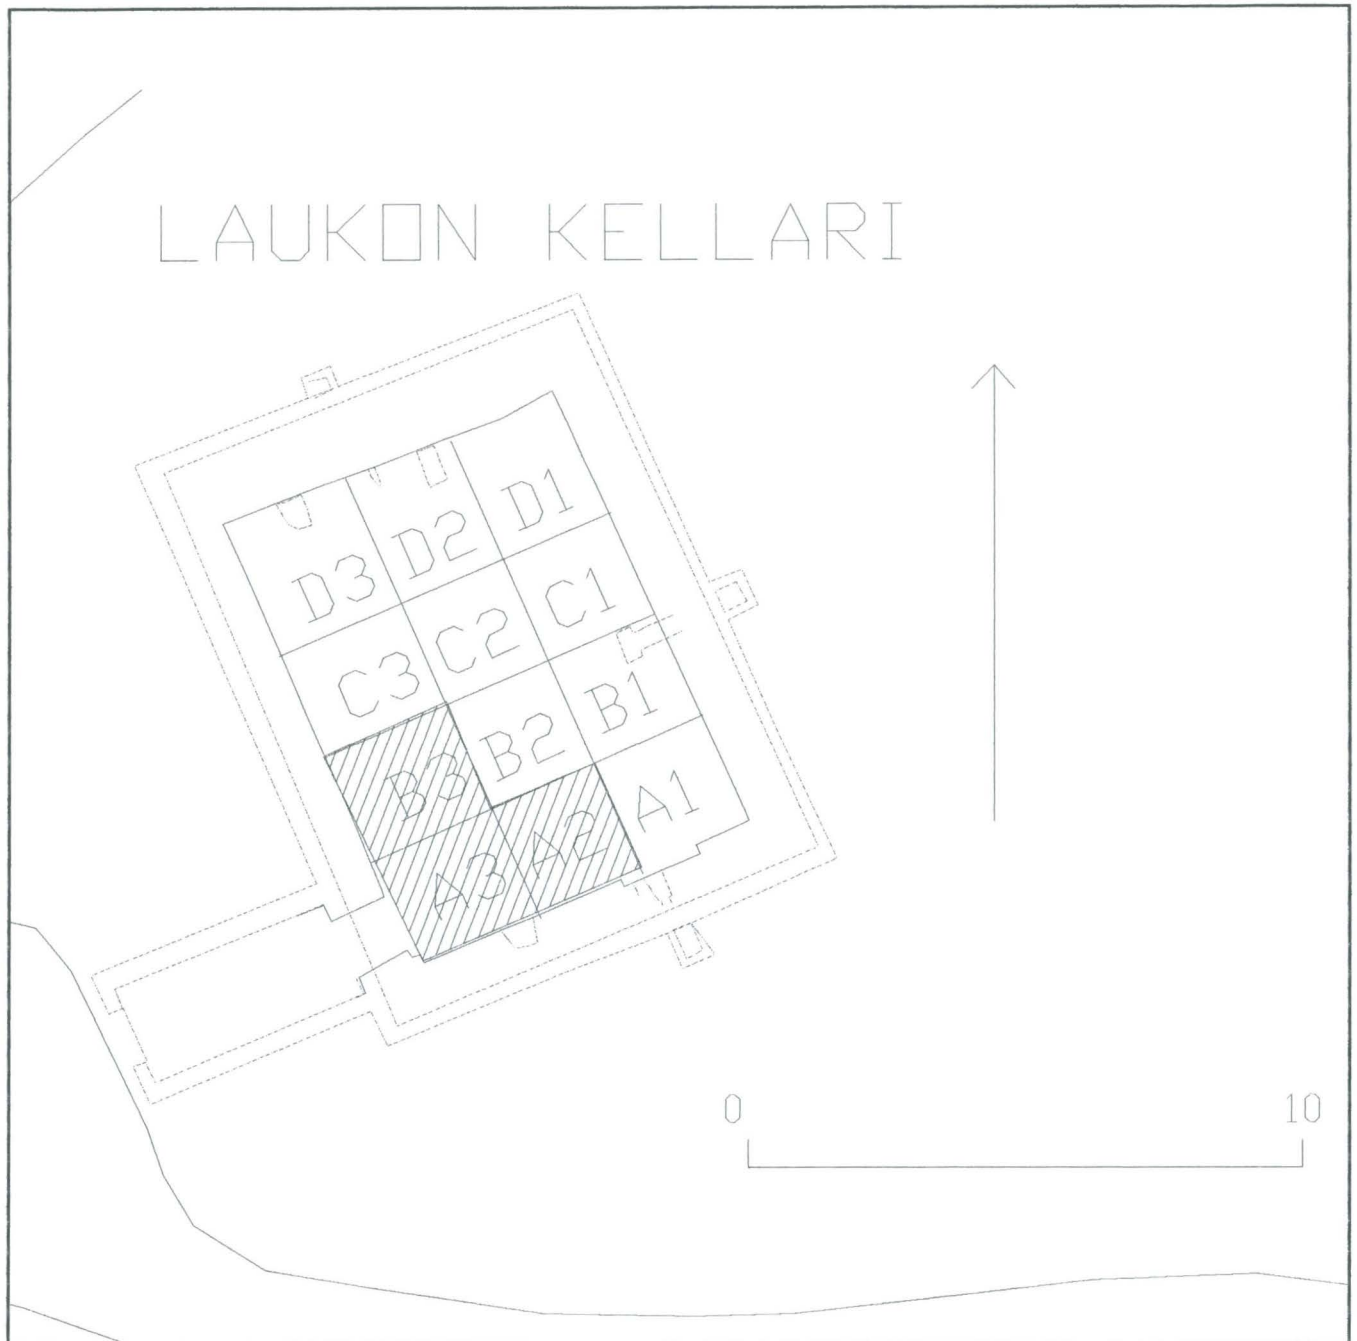
**Kuva 5:** Laukon kellarin kaivausruudutus vuodelta 1989 ja viivoitettuna kaivausalue 9403.

Jo vuonna 1989 aloitettiin kaivaukset kartanon kellarissa ja niitä jatkettiin vuonna 1993. Kahden vuoden jäljiltä oli vielä kaivamatta luontaiseen pohjaan oviaukon läheisyydestä kolme 2 x 2 metrin ruutua (ruudut Af, A3 ja By).

Kerroksen kaksi kivetysten alla oli kaikissa ruuduissa noin 10-15 cm:n paksuinen tumma multamaakerros, joka kaivettiin kerroksena kolme. Sen alta tuli melko tasainen hiekan ja moreenin sekainen maakerros, johon tehtiin muutama tarkastuskuoppa ja todettiin, että kerros oli luontainen maakerros ja siihen kaivaukset lopetettiin koko kellarin alueella.
