Vesilahti Laukko

Kaivauskertomus 1989

## LAUKON KARTANON KELLARIRAKENNUKSEN KAIVAUKSET.

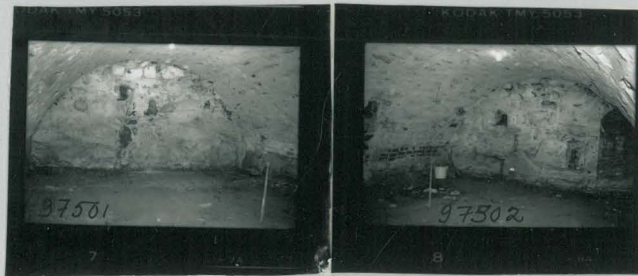
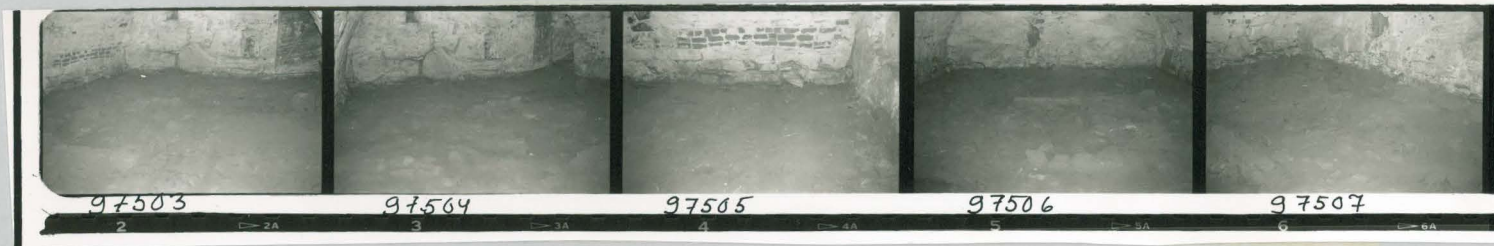
97501 } 7. Laukko. Yleiskuva kellarista ennen kaivauksia. S  
97502 } 8. Laukko. Yleiskuva kellarista ennen kaivauksia. NE
