**Historiallisen ajan kiinteiden muinaisjäännösten inventointi Itä-  
Uudellamaalla keväällä 2003  
V.-P. Suhonen**

**Museovirasto, rakennushistorian osasto**

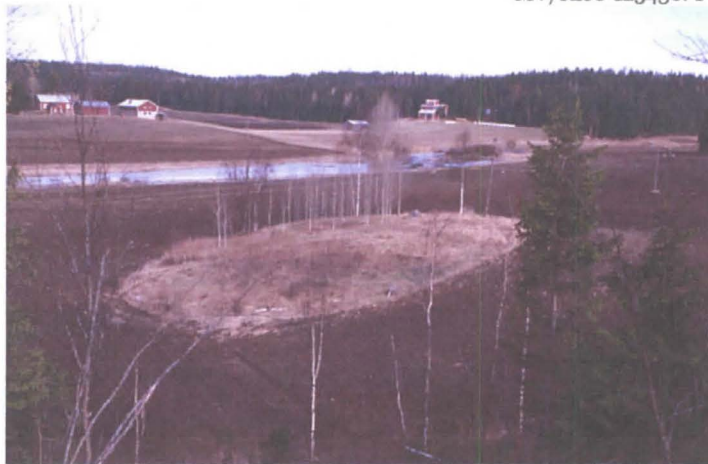
MV/RHO 125436: 1

Kuva 2: Askolan Kalmistonmäki kuvattuna kaakosta.  
Kuvaaja: V.-P. Suhonen

Kalmistonmäen laella on pohjakaavaltaan pyöreä matalan maavallin ja kapean ojan ympäröimä noin 4 metriä halkaisijaltaan oleva kehä. Maavallin leveys on noin 0,4 metriä ja korkeus noin 0,2 metriä. Vallin maat ovat peräisin ojasta.

Kalmistonmäen Porvoonjoen puoleisella rinteellä on pohjakaavaltaan nelikulmaisia kivikehiä tai -tarhoja. Tarhojen laajuus on noin 2 x 2 metriä.

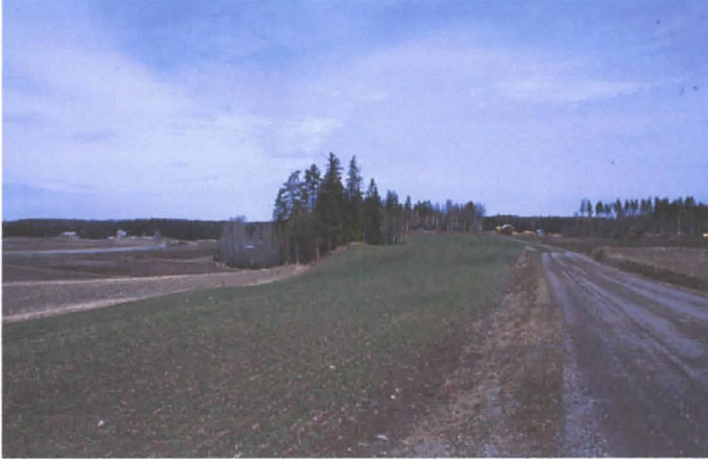
MV/RHO 125436: 13

Kuva 3: Nalkkilan autiotontti kuvattuna etelästä.  
Kuvaaja: V.-P. Suhonen

Vanhon peltojen keskellä sijaitseva todennäköinen autiotontin paikka on raivattu äskettäin pelloksi. Pellosa ei näy mitään merkkejä kylästä. Autiotontin — jos sellainen on ollut olemassa — rakenteet ovat todennäköisesti suurelta osin tuhoutuneet pellonraivauksen ja -viljelyn yhteydessä.

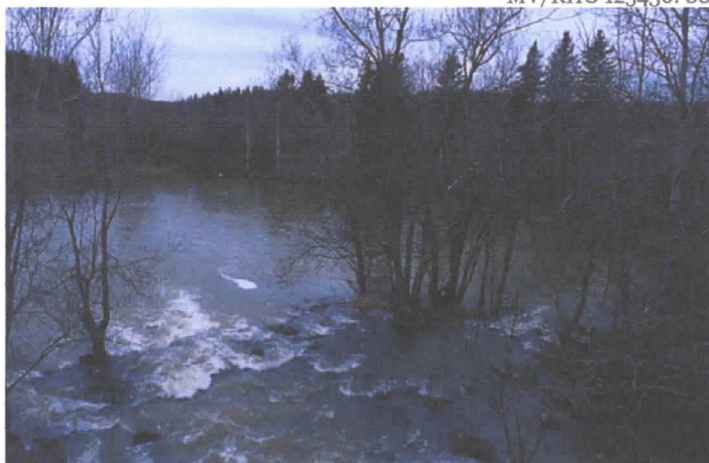
MV/RHO 125436: 88

Kuva 5: Koskenkylänjoki Porlammin sahan luona.  
Kuvaaja: V.-P. Suhonen

Koskenkylän joen yläjuoksulla sijainneen sahan padon jäännösten päällä on nykyään kävelysilta. Joen molemmilla rannoilla on tasakokoisista harmaakivilohekareista tehdyt penkereet. Länsipuolen penkereen laajuus

on noin 6 x 12 metriä ja itäpuolen noin 4 x 14 metriä. Itäisempään penkereeseen liittyy betoninen luiska. Joen kohdalla on ainakin kolme harmaakivilohkareista tehtyä uomaa.

Itärannalla on padon pohjoispuolella noin 6 x 8 metriä laaja lohkokivistä ilman laastia tehty kivijalka. Lisäksi padon ohi kulkevan tien itäpuolella vastapäätä patoa on noin 20 x 12 metriä laaja lohkokivistä ilman laastia tehty kivijalka.

Porlammin pato on hyvässä kunnossa. Padon kivrakenteet tulisivat kuitenkin kasvillisuuden raivauksella paremmin esille.

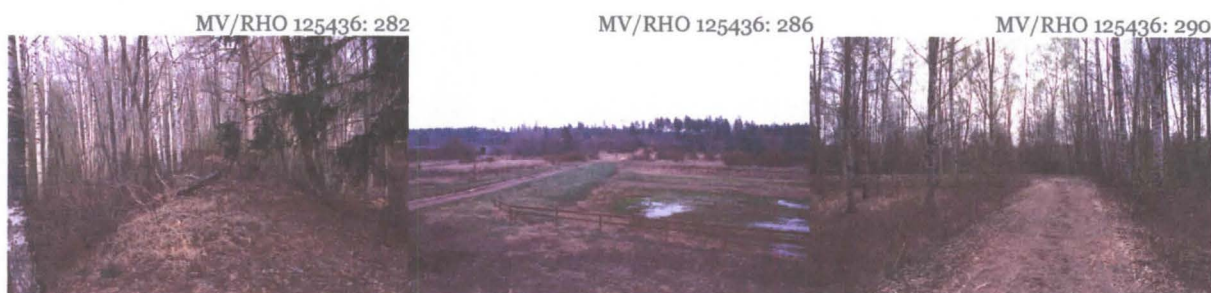
Kuvat 6-8: Loviisan maalinnoituksen jäännöksiä.

Saaristotien ja Kotkantien risteyksen kohdalla olevan vallin eteläosa on nurmikkoa ja erottuu sen vuoksi hyvin. Vallin sisäpuoli on sen sijaan täysin umpeen kasvanutta vetistä rämeikköä. Pohjoisessa vallin päällä kasvaa pensaita, vesakkoa ja isoja puuta. Bastion Ungernin edustalle itään rakennettu parkkipaikka on tuhonnut jonkin verran vallia.

Bastion Rosenin takaiset vallit ovat muuten hyvässä kunnossa paitsi, että ne ovat täysin vesakon ja kasvillisuuden peitossa. Vallin B-osa on ilmeisesti tuhoutunut ulkoilupolun ja sähkölinjan rakentamisen yhteydessä.

Raivaamalla vallit esille kasvillisuuden alta saataisiin näkymä bastion Ungernilta itään päin avoimeksi. Samalla tulisivat ymmärrettäväksi sekä bastionin paikan valinnan syyt että puolustusjärjestelmän kokonaisuus.

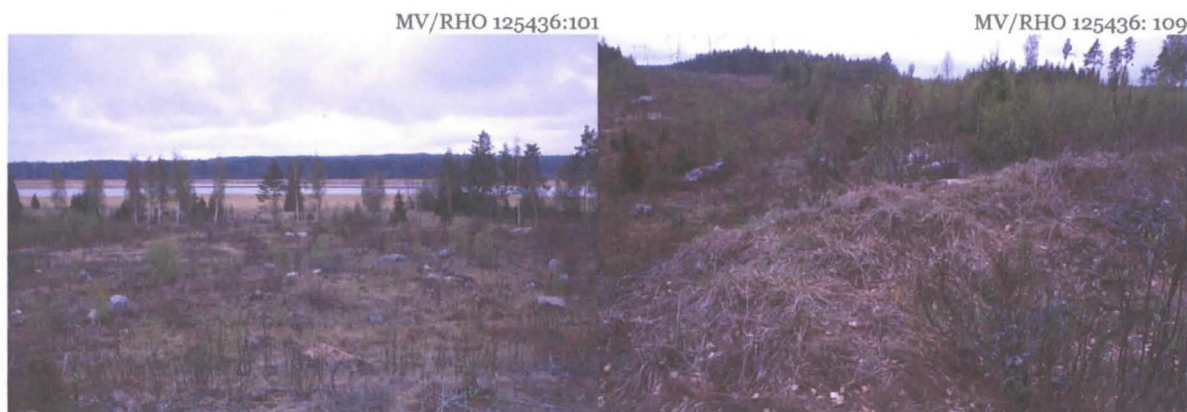
Kuvat 10-11: Pernajan Ryssön maalinnoitus.

Linnoituksen alueella kasvava tiheä vesakko ja korjaamaton hakkuujäte tekevät havaintomahdollisuudet huonoiksi. Ryssön pohjoisosan ojituksessa on ilmeisesti käytetty paikoitellen hyväksi linnoituksen vallien edustalla olleita vallihautoja. Ryssön eteläisivun rakenteet ovat vaurioituneet pahoin metsänraivauksen ja suurjännitejohdon rakentamisen yhteydessä. Voimalinjan rakennustöissä syntyneitä maakasoja on vaikea erottaa linnoituksen valleista.

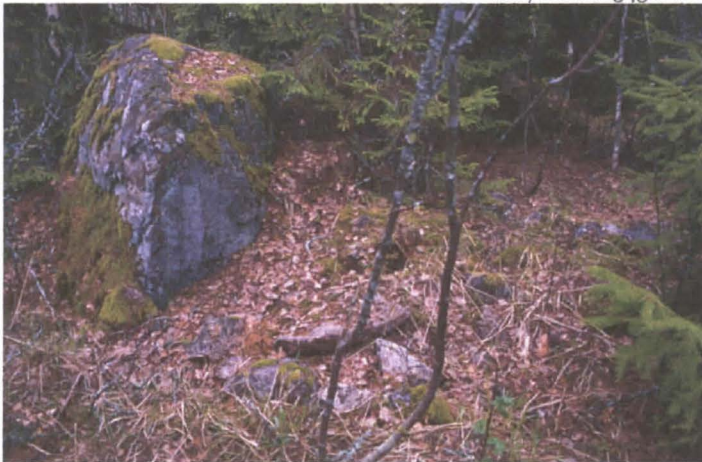
MV/RHO 125436: 120

Kuva 12: Majanpohja.

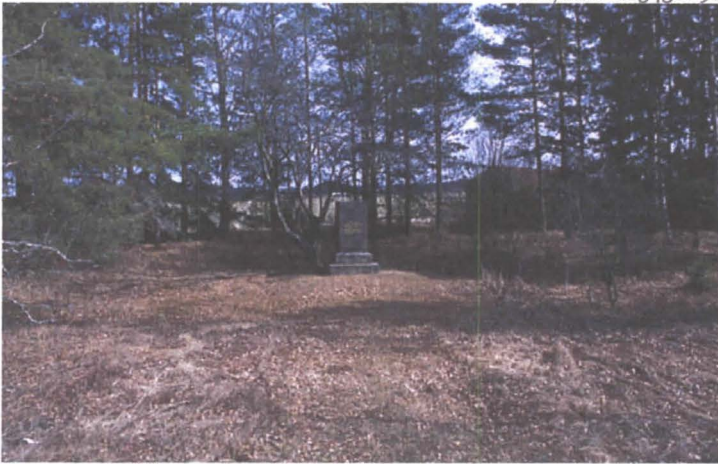
MV/RHO 125436: 98

Kuva 25: Pukkilan vanhan kirkon paikka.  
Kuvaaja: V.-P. Suhonen

Kirkon kivijalka erottuu maastossa hyvin. Paikka on kuitenkin pikku hiljaa metsittymässä ja pikaisen raivauksen tarpeessa.

Pukkilan vanhan kirkon arvoa nostaa huomattavasti se, että paikan suhde ympäristöön on säilynyt alkupe-  
räisen kaltaisena.

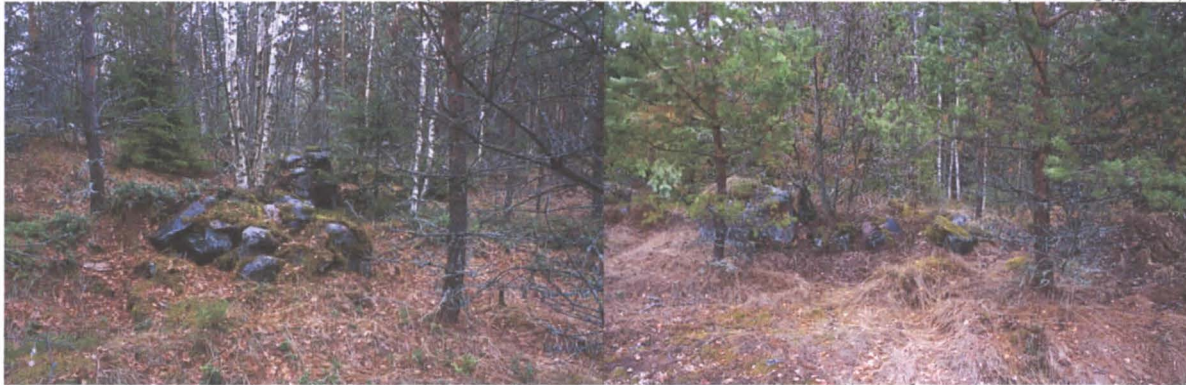
Kuvat 29-30: Leirialueella olevia kiviuneja ja majanpohja.

Leirin Ruskolammintien itäpuolinen osa on toistaiseksi välttynyt tuhoilta. Kuusimetsää kasvavalla mäellä on noin parikymmentä majanpohjaa ja useita painanteita. Majat ovat isojen luonnon kivien edustalla olevia pohjakaavaltaan nelikulmaisia tai soikeita pienistä kivistä ladottuja kehiä. Kiviä on enimmillään päällekkäin 3-4 kerrosta. Ison kiven toisella puolella vastapäätä majanpohjaa on usein kiviuuni.

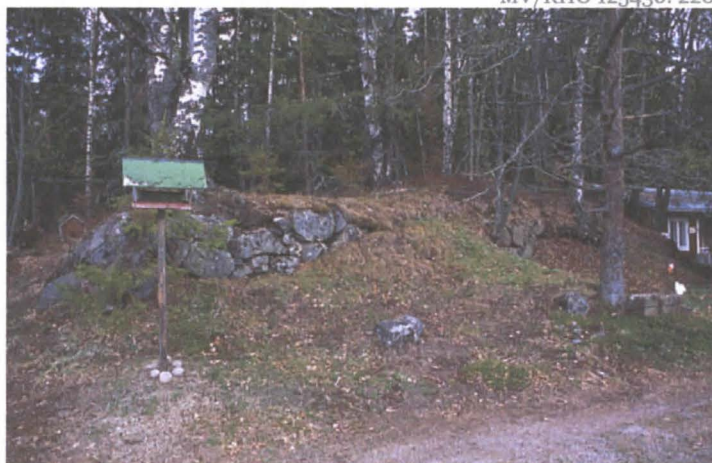
MV/RHO 125436: 220

Kuva 30: Patteri

Patteri on vaurioitunut jonkin verran omakotitalon pihapiirissä tehdyissä rakennustöissä. Patterista on otettu maata. Vallin eteläpäässä olleessa syvennyksessä on ollut aiemmin ulkorakennus. Vallin pohjoispäässä on maakellari. Vallin sisäisivulla oleva terassi on muokattu pihaksi. Lisäksi vallin päällä kasvavat puut tuhoavat koko ajan kivrakenteita juurillaan.

Patteri on vaurioista huolimatta säilyttämisen arvoinen. Patteri muodostaa parin rannalla olevan linnoituksen kanssa. Paikalta on erinomainen näkyvyys Venäjän puolelle.

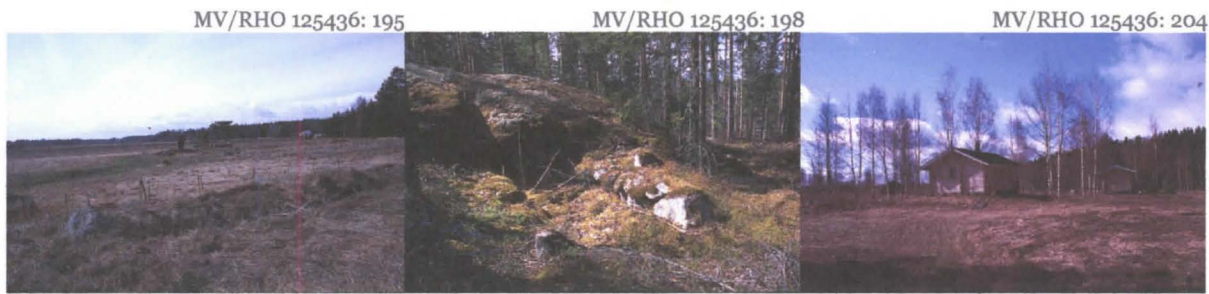
Kuvat 32-34: 1) Punaisten taisteluhauta, 2) majanpohja ja 3) patteri.

Kärmeskallion pohjoispään ympärillä on 1700-luvun sotilasleirin jäännöksiä. Matalan kallion juurella sijainneista majanpohjista on jäljellä viisi pohjakaavaltaan suorakaiteenmuotoista kivikehää. Pienimmän laajuus on 2,5 x 2,5 metriä ja suurimman 3 x 4 metriä. Majojen takaseinänä on kallio. Kolme muun seinän kohdalla on erikokoisia kivistä kylmämuuratut kivivallit. Kivikertoja on päällekkäin 1–3. Joissakin majoissa sisällä olevat kiviröykkiöt saattavat olla pienten kiviunien jäännöksiä.

Tapani Ahveniston inventoidessa Hirvikosken linnoituksia vuonna 1968 oli Kymijoen rannalla 20 metriä pitkä, 2 metriä leveä ja metrin korkea maavalli. Kohde on tuhoutunut täysin kesämökin rakentamisen ja peltoviljelyn vuoksi. Pihapiirissä on siellä täällä mahdollisesti valliin kuuluneita osia. Itse kesämökki näyttää olevan patteria varten rakennetulla terassille.

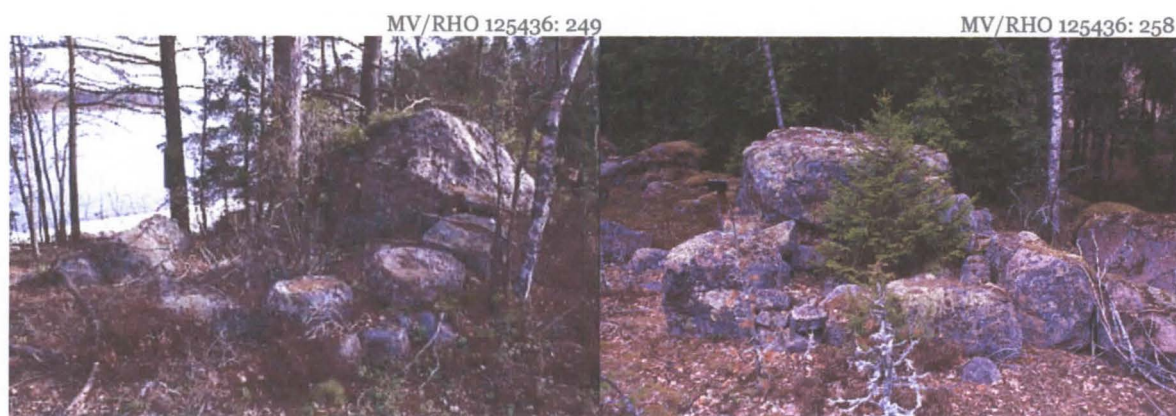
Kuvat 37-38: Kungshamnin majanpohjia (vas. Kungshamn; oik. Kungshamn Hamnflodan). Kuvaaja: V.-P. Suhonen

Noin 50 metriä Bastuvikenin pohjukasta länteen on kallion juurella pohjakaavaltaan nelikulmainen noin 8 x 4 metriä laaja majanpohja. Majanpohja koostuu ison kiven ympärillä olevasta kivikehästä. Ison kiven vierellä etelässä on mahdollisesti pienen kiviuunin jäännös.

Kallion laella noin 50 metriä edellisestä lounaaseen on noin 4 x 5 metriä laaja majanpohja. Pohja koostuu kolmesta isosta luonnonkivestä, joiden väliin on ladottu pieniä kiviä. Majanpohja on täysin sammaleen peitossa.
