Artjärven Linnamäki

Tarkastus 15.5.2003

V.-P. Suhonen/Museovirasto/Rakennushistorian osasto

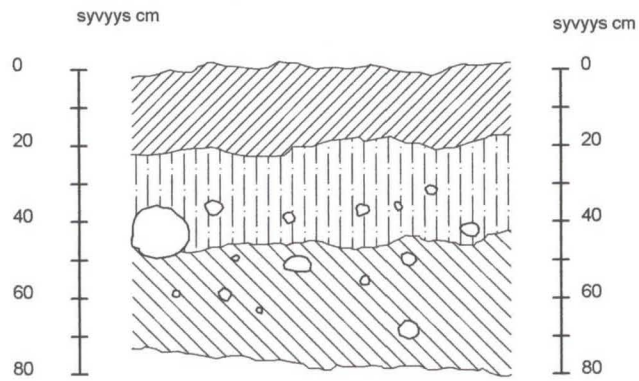
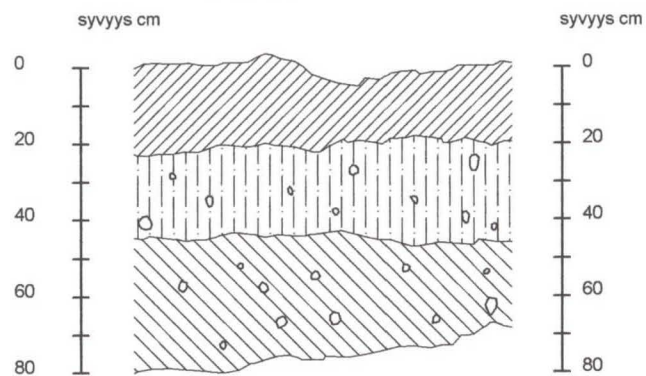
<p>ARTJÄRVI Linnanmäki V.-P. Suhonen 2003</p>	<p>Koekuoppa 1 S- ja E-profililit Mk 1:20</p>
<p>MITTAUSDOKUMENTOINTI Donald Lillqvist Puht.piirt. Donald Lillqvist 2004</p>	<p>MUSEOVIRASTO, RAKENNUSHISTORIAN OSASTON ARKISTO HELSINKI</p>

Linnamäen laelle tehtiin 1 x 1 metriä laaja koekuoppa. 0,2 metriä paksun humuskerroksen alla oli 0,20-0,25 metriä paksu kerros likamaata. Likamaan alla oli puhdasta savensekaista soraa. Koekuopasta ei saatu löytöjä.

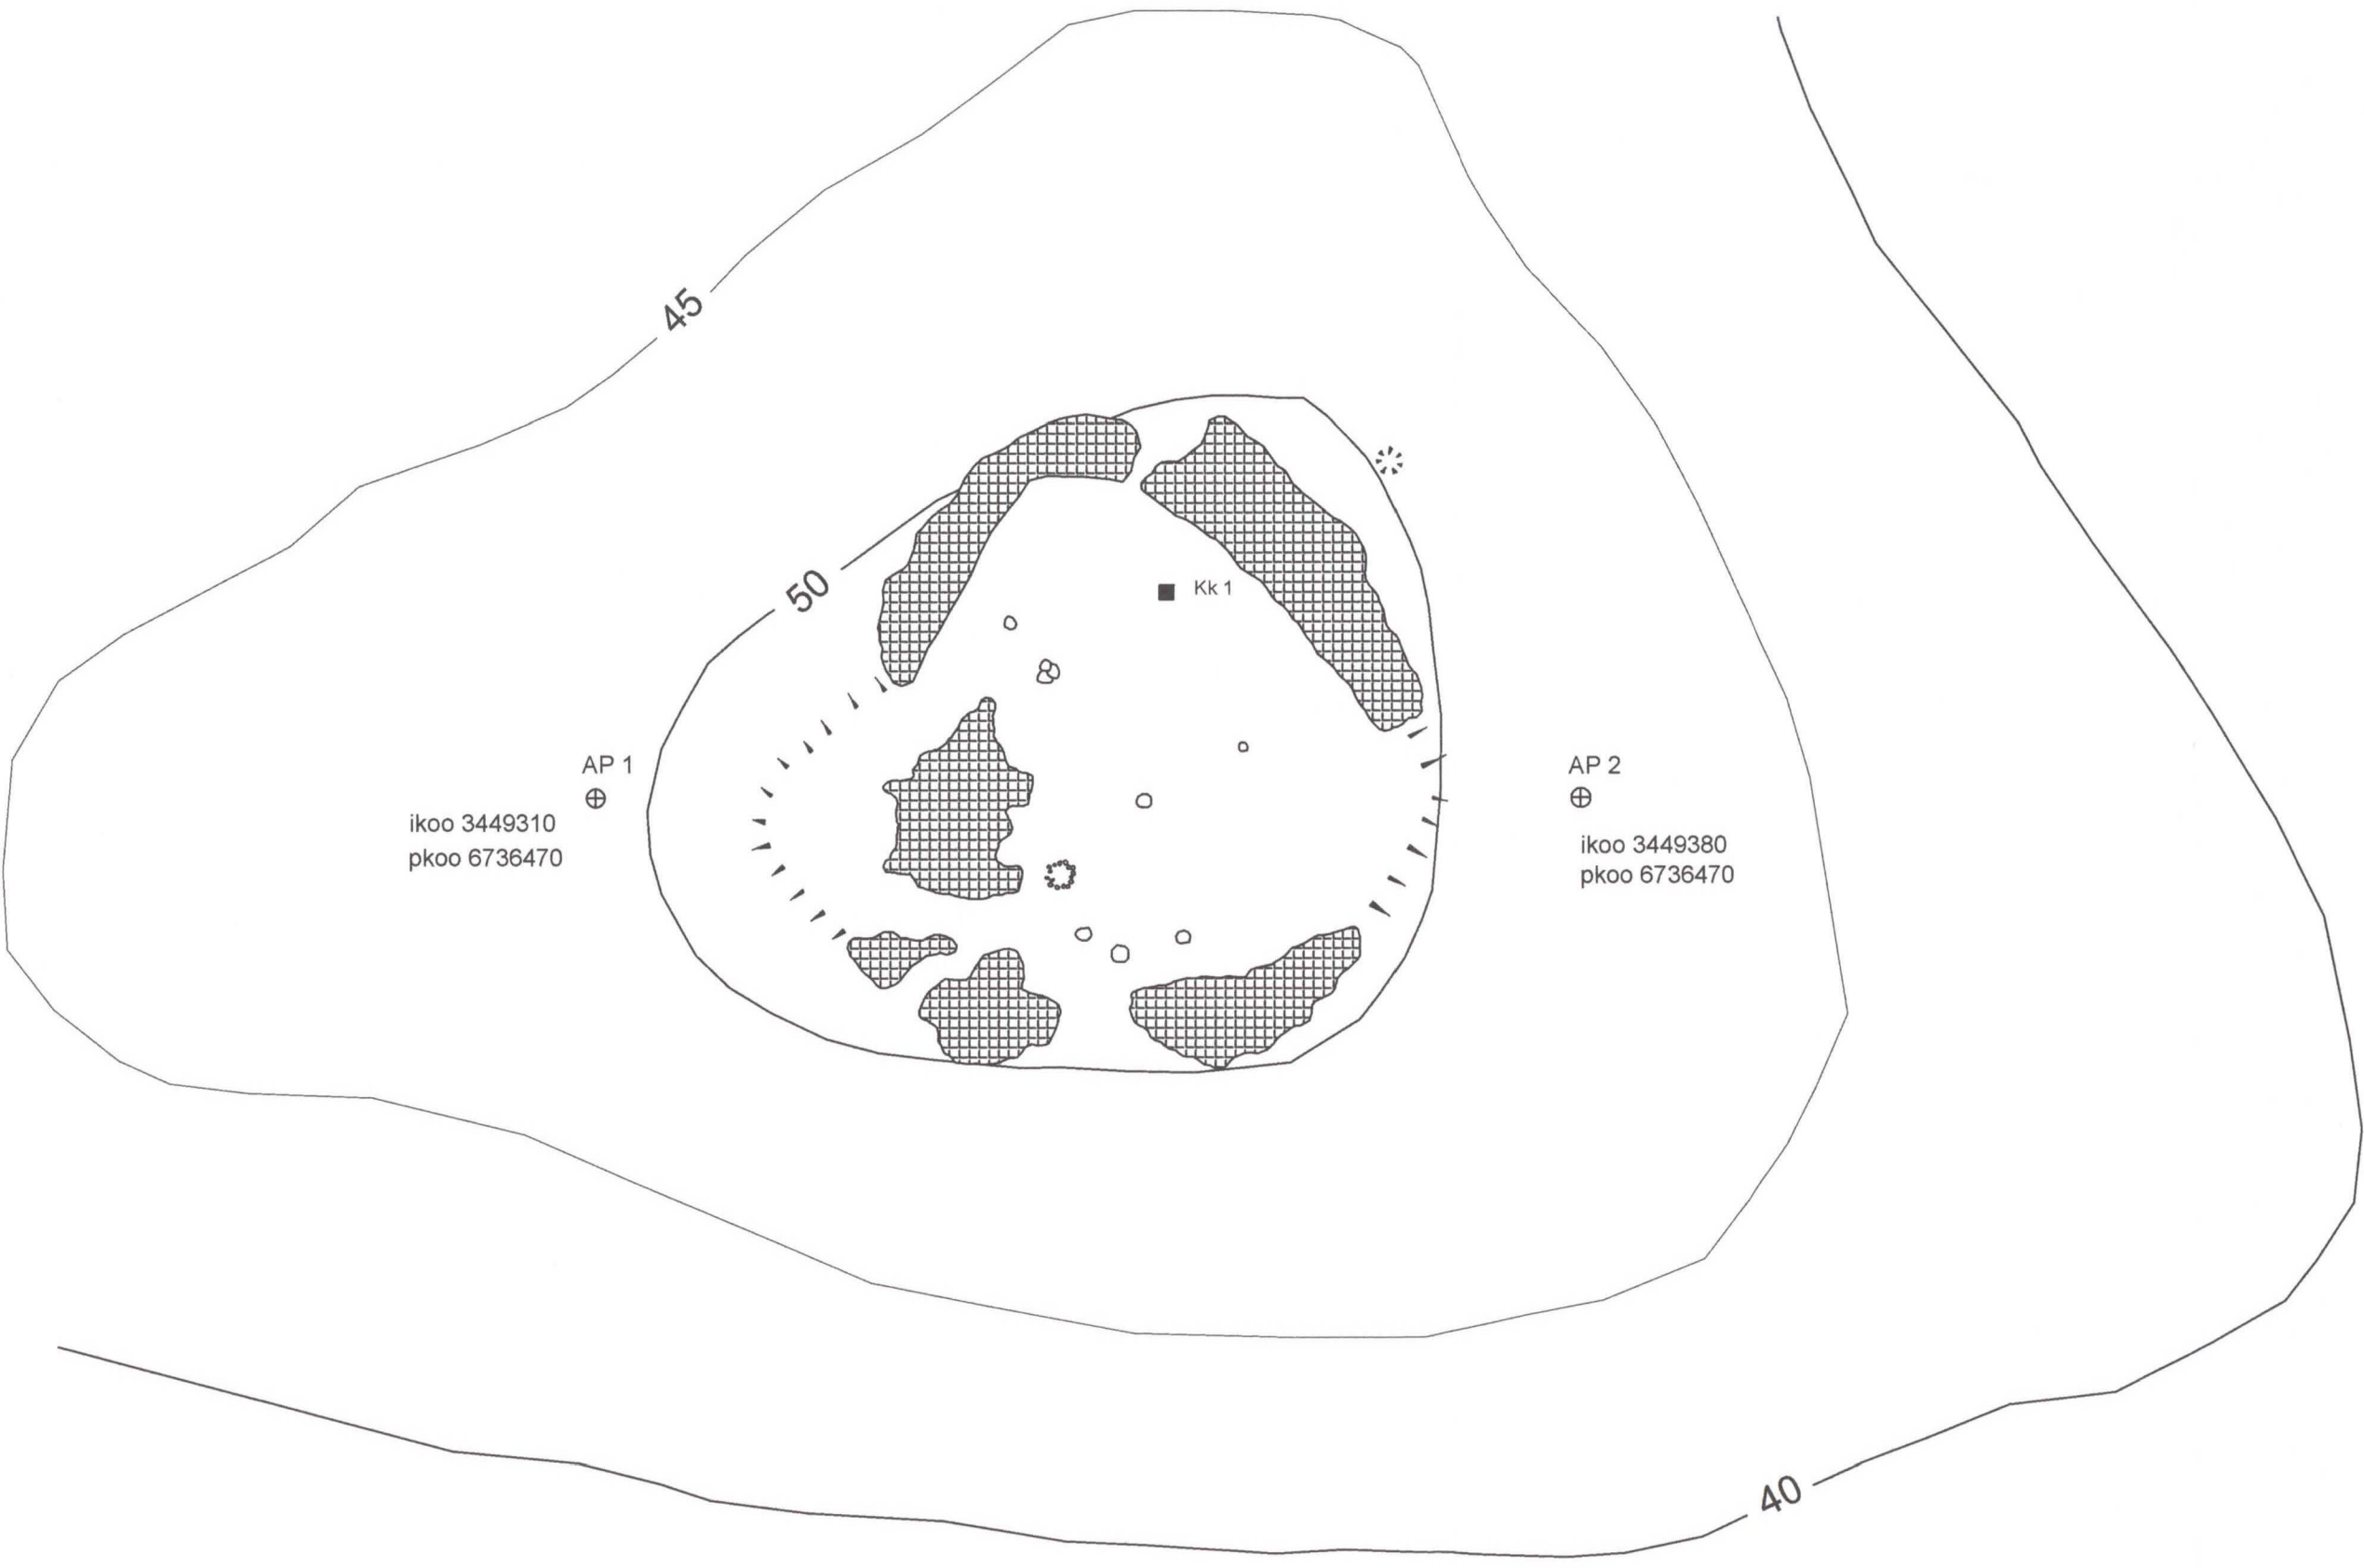
ARTJÄRVI Linnanmäki V.-P. Suhonen 2003	Yleiskartta Mk 1:500
MITTAUSDOKUMENTOINTI Donald Lillqvist Puht. piirt. Donald Lillqvist 2004	MUSEOVIRASTO, RAKENNUSHISTORIAN OSASTON ARKISTO HELSINKI

Artjärven Linnamäki sijaitsee Pyhäjärven pohjoisrannalla olevan niemen kärjessä. Matalalla mäellä on noin 40 x 40 metriä laaja tasattu laki. Mäen laen reunoilla on harmaakivistä kylmämuuratun kivivallin katkelmia. "Linnapihalla" on kivetty kuoppa (kellari/kaivo?) ja kolme isoa kiveä (ns. kärjäkivet). Yhteen kiveen on hakattu kirjoitusta.

Linnamäen seinät ovat järvenpuolelta jyrkät. Mäen rinteillä on terasseja, joista ei ole varmuutta ovatko ne linnarakenteita vai 1800-luvun tienpohjia. Linnamäen ja muun niemen välissä on lähes koko niemen poikki ulottuva "leikkaus". Leikkaus muistuttaa vallihautaa. Toisaalta kyseessä voi olla luonnon ilmiö. Asia vaatisi tarkempia tutkimuksia.

Linnamäen juurella etelässä niemen päässä on aivan rannassa ympyränmuotoinen noin 4 metriä halkaisijaltaan oleva kuoppa, jota kiertää matala valli. Paikalla olevan tiilimurskan perusteella kyseessä voi olla joko kellari tai tiiliuuni.

Artjärven Linnamäki on kohtalaisen hyvässä kunnossa. Kaatuneet puut ja vesakko tulisi kuitenkin raivata. Lisäksi mäen laella kasvavien kuusien kaataminen avartaisi maisemaa.
