ARKEOLOGISEN KOHTEEN TARKASTUS**Tunnistetiedot:**

Nimi: Hattulan Pyhän Ristin kirkko

Kohde: kivikirkko

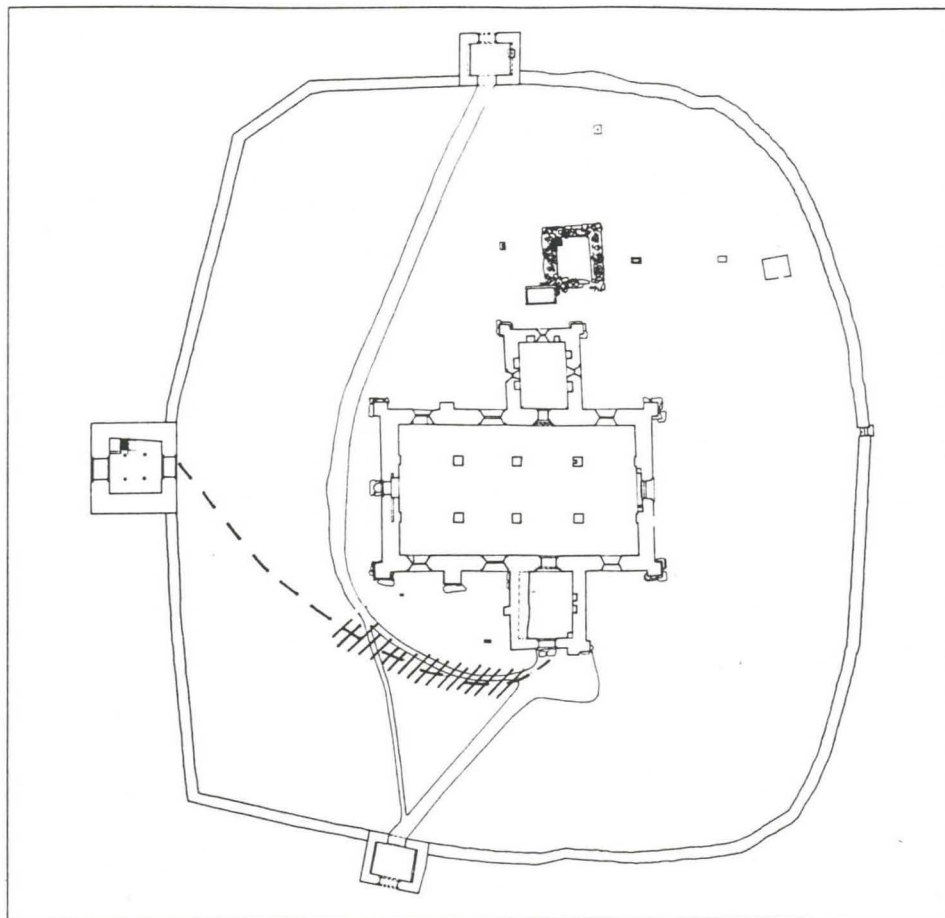
Kirkkotarha 1:500. Tapio Hirvosen mittauspiirustus 1994.
Kyrkogården 1:500. Uppmätning 1994.

Kirkon pihalla havaittiin kaivetun noin 0,5 m leveä kaivanto, joka johti kellotapulilta kirkon ovelle (kts. liite). Kaivanto oli jo täytetty, mutta kaivettaessa maata oli levinnyt noin 2-2,5 metrin leveydeltä kaivannon molemmin puolin. Tässä maanpinnalla olevassa kerroksessa oli runsaasti luun kappaleita.

Kaivannon linjaus kirkkotarhassa merkitty katkoviivalla.
Paikka, joista suurin osa luumateriaalista löytyi, merkitty vinoviivoituksella..

Kirkon piha-alueen siistiminen kaivannon kohdalta heti keväällä 1998 sulan maan aikaan on suositeltavaa. Samassa yhteydessä tulisi kerätä loput luunpalaset maanpinnalta ja käsitellä ne Museoviraston Rakennushistorian osaston ohjeiden mukaan.
