KAARINA Vanha Viipurintie (Kuninkaantie)

Viemärikaivannon seurantatutkimus 4.9.2007

Vanhan Viipurintien viemärikaivanto

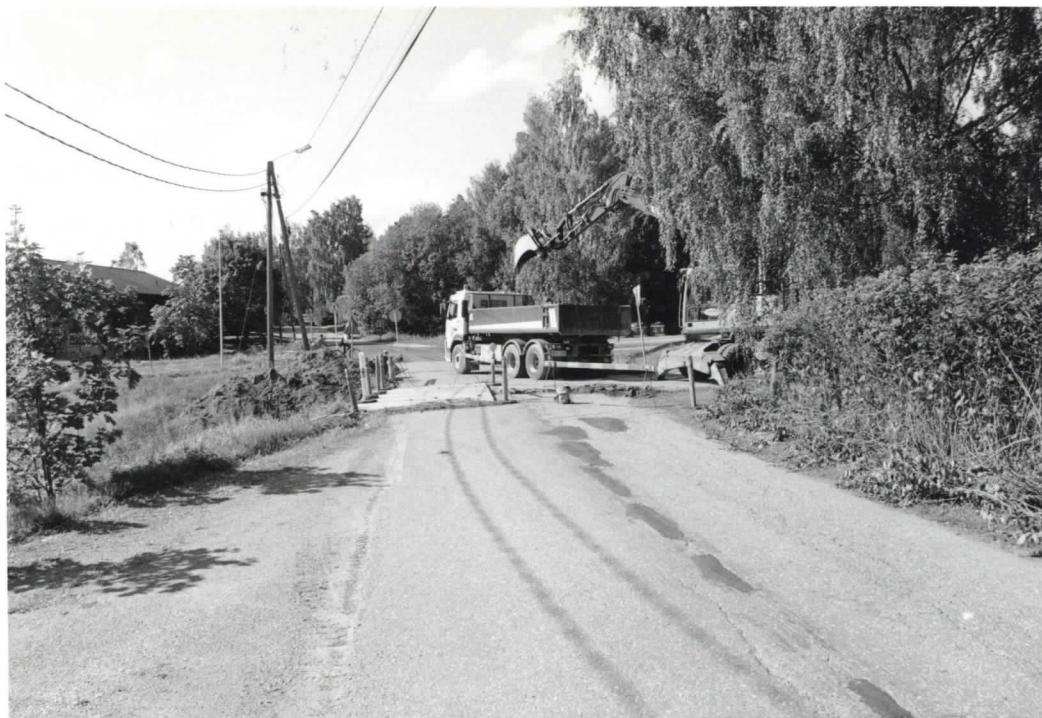
1. Kaarina Vanha Viipurintie. Yleisnäkymä
kuvattu idästä. Valok. H. Brusila KF2009:378

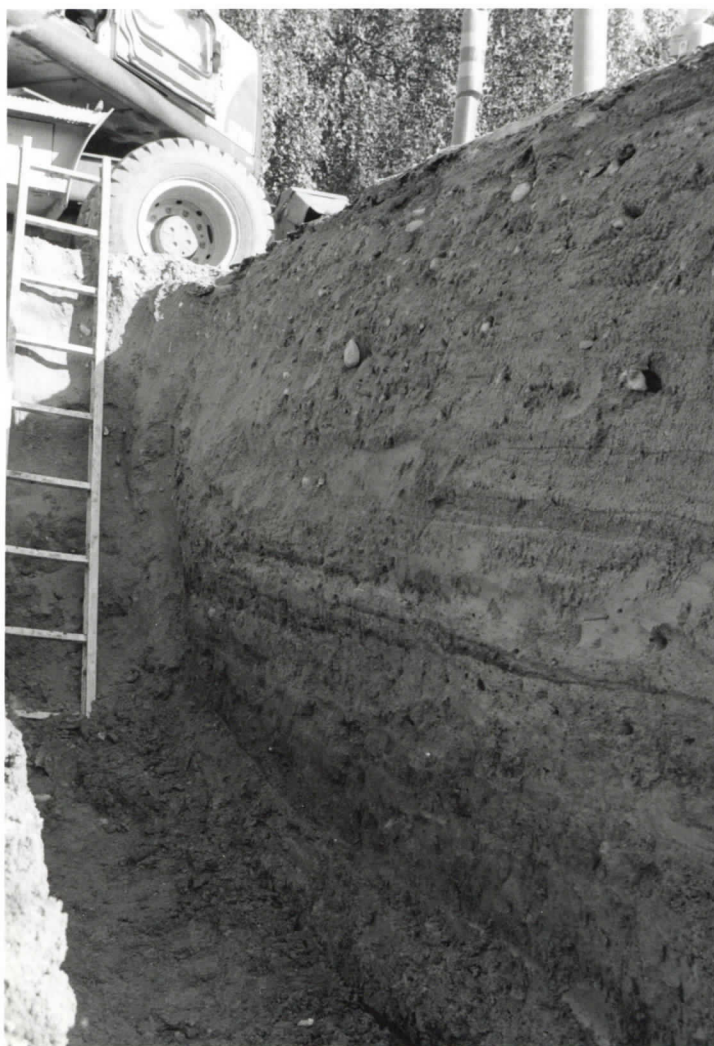
2. Kaarina Vanha
Viipurintie.
Kaivannon idän
puoleinen seinämä
Valok. H. Brusila
KF2009:377
