Sisältö

Sukellusseura H2O:n meriarkeologiajaos järjesti meriarkeologisen jatkoleirin 19.–23.7. 2009 Hangossa Russarön luoteispuolella. Yhteistyössä seuran kanssa toimi Suomen museoviraston meriarkeologian yksikkö. Yhteyshenkilönä merimuseosta toimi Salla-Maria Tikkanen. Sukellusseura H2O on järjestänyt jo useampina vuosina meriarkeologista toimintaa siitä kiinnostuneille jäsenilleen. Leireille osallistuneet seuralaiset osallistuvat toimintaan omalla ajallaan ja ilman minkäänlaista korvausta. Seura on myös järjestänyt koulutuksia meriarkeologian puitteissa, mm. laivanrakennuksen historiasta, merenkulusta yms. yhteistyössä Suomen merimuseon ja Suomen meriarkeologinen seura ry:n kanssa.

Marraskuussa 2007 sukellusseura H2O teki ilmoituksen Russarön koillispuolelta löytämästään hylystä merimuseolle. Silloin kävi ilmi, että samaisesta hylystä oli jo tehty ilmoitus (kohde no: 2473) ja museo tehnyt tarkastussukelluksen sinne, mutta varsinaisia tutkimuksia hyllyllä ei ole tehty. Kohdetta kutsutaan ”Russarön hylkyksi” tai ”Russarön ankkurihylkyksi” kohteelta olevien ankkureiden takia. Hylky löytyy siis Hangossa Russarön luoteispuolelta (koordinaatit WGS 84: 59,46,84 22,55,70) noin 30 metri

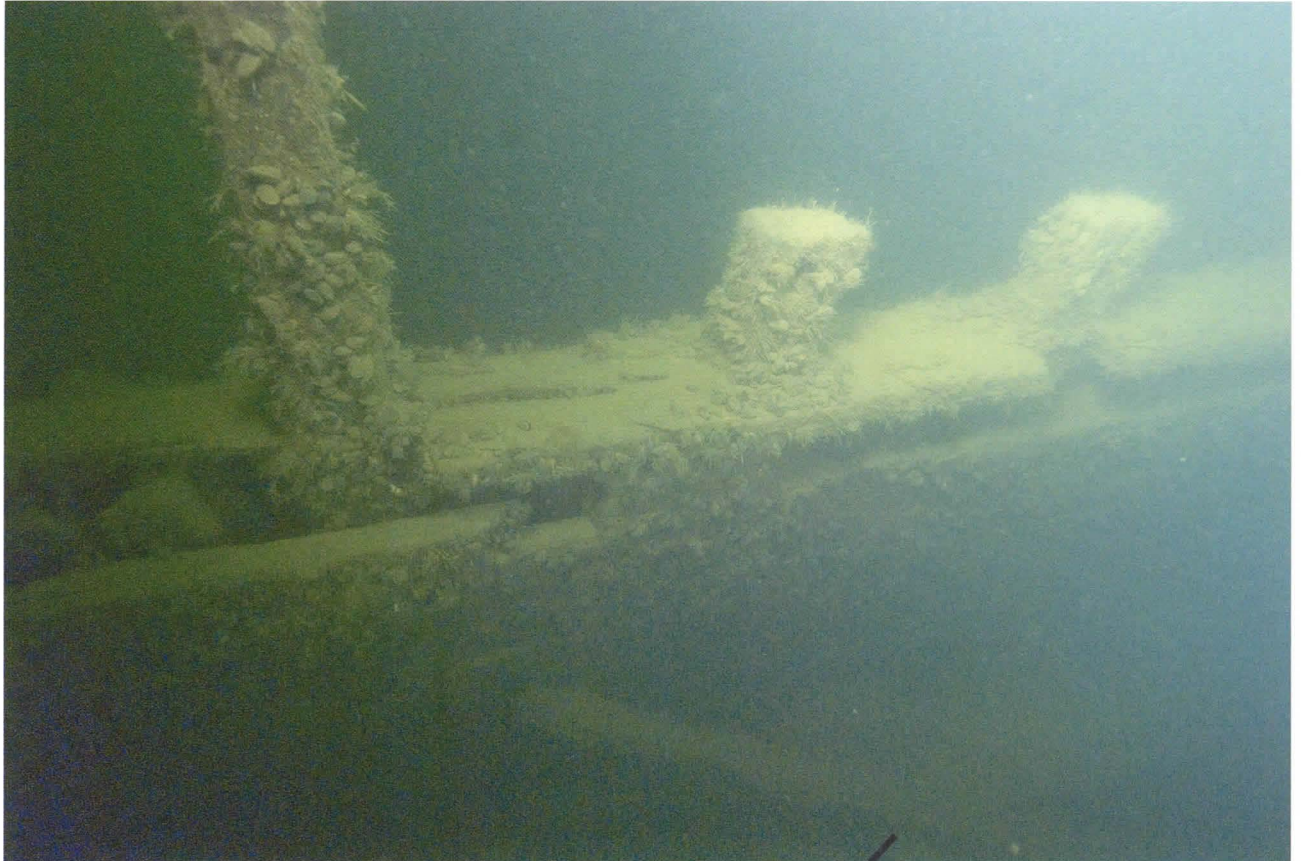
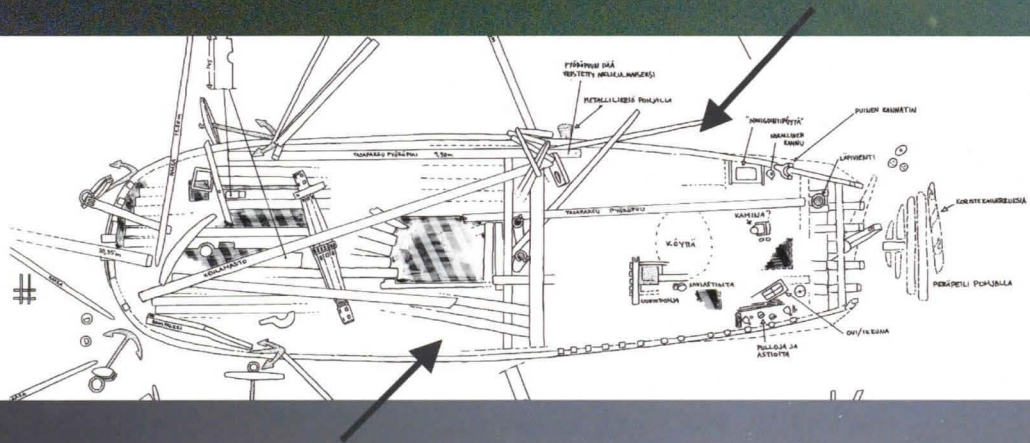
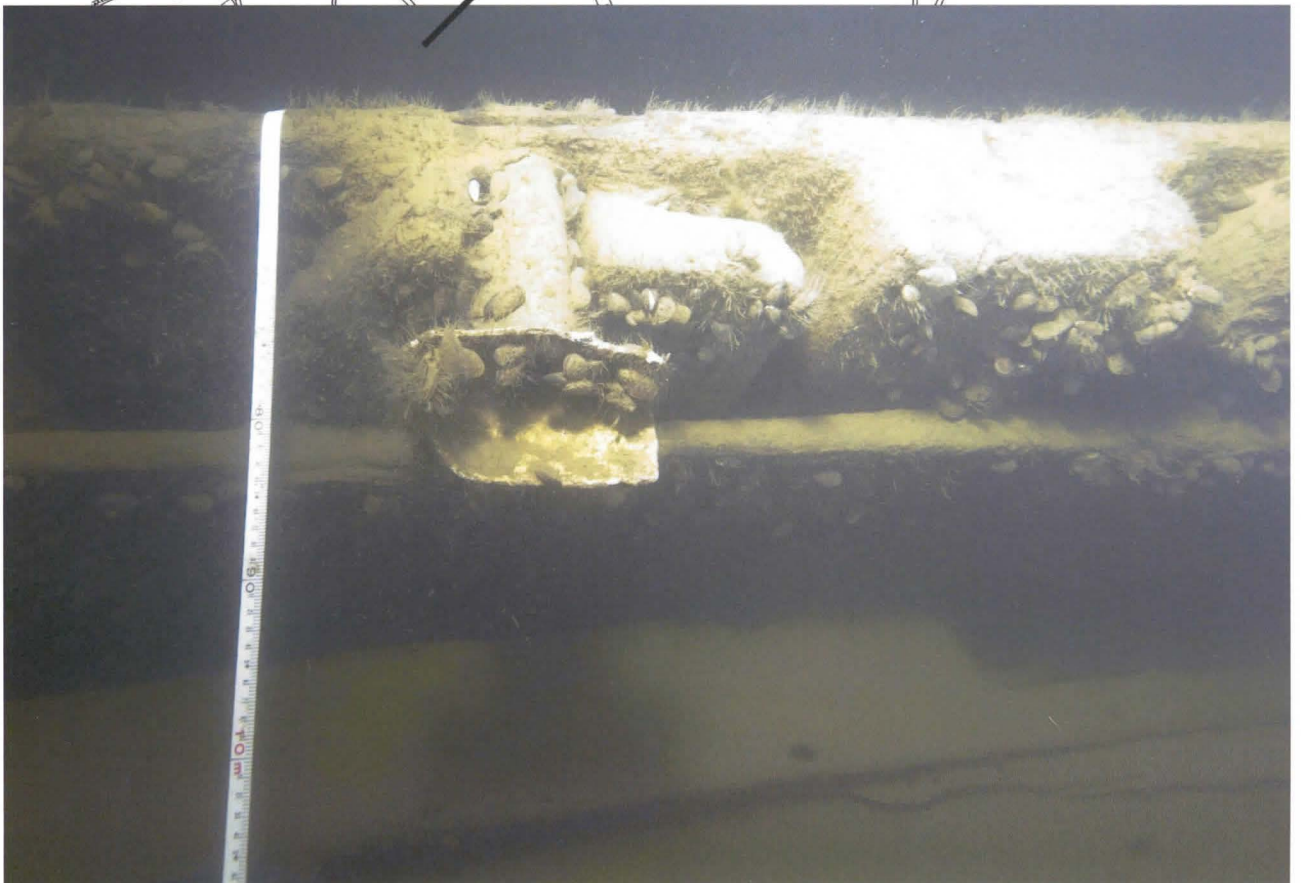
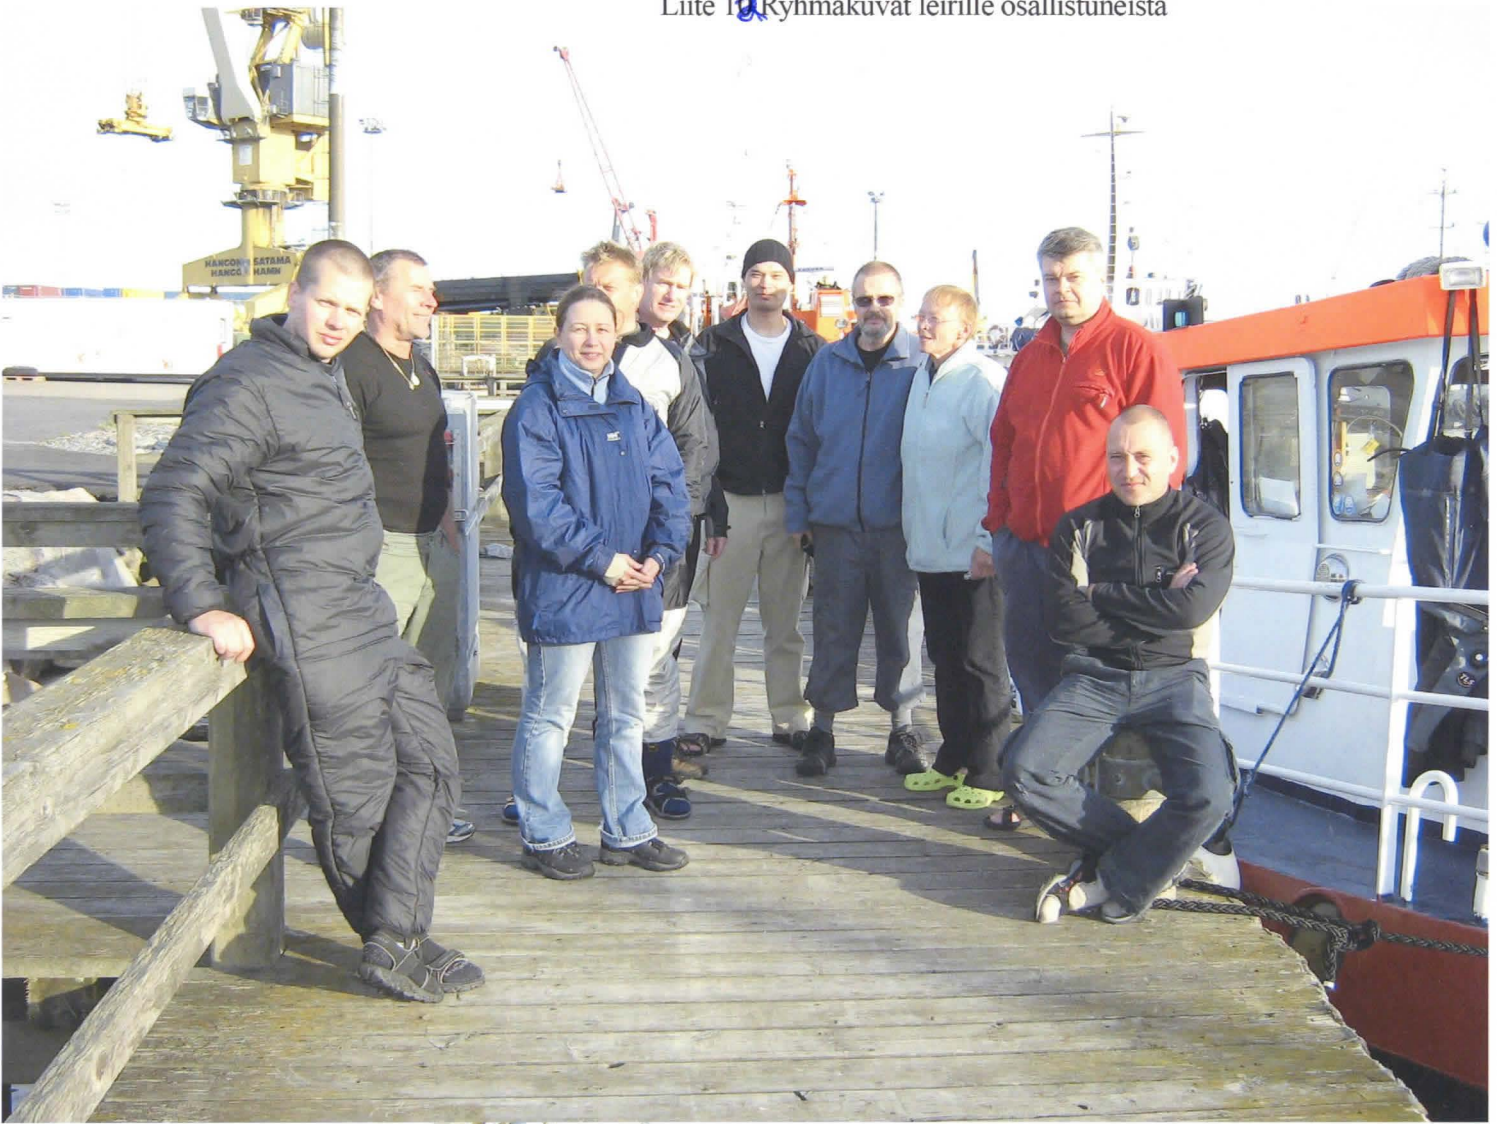
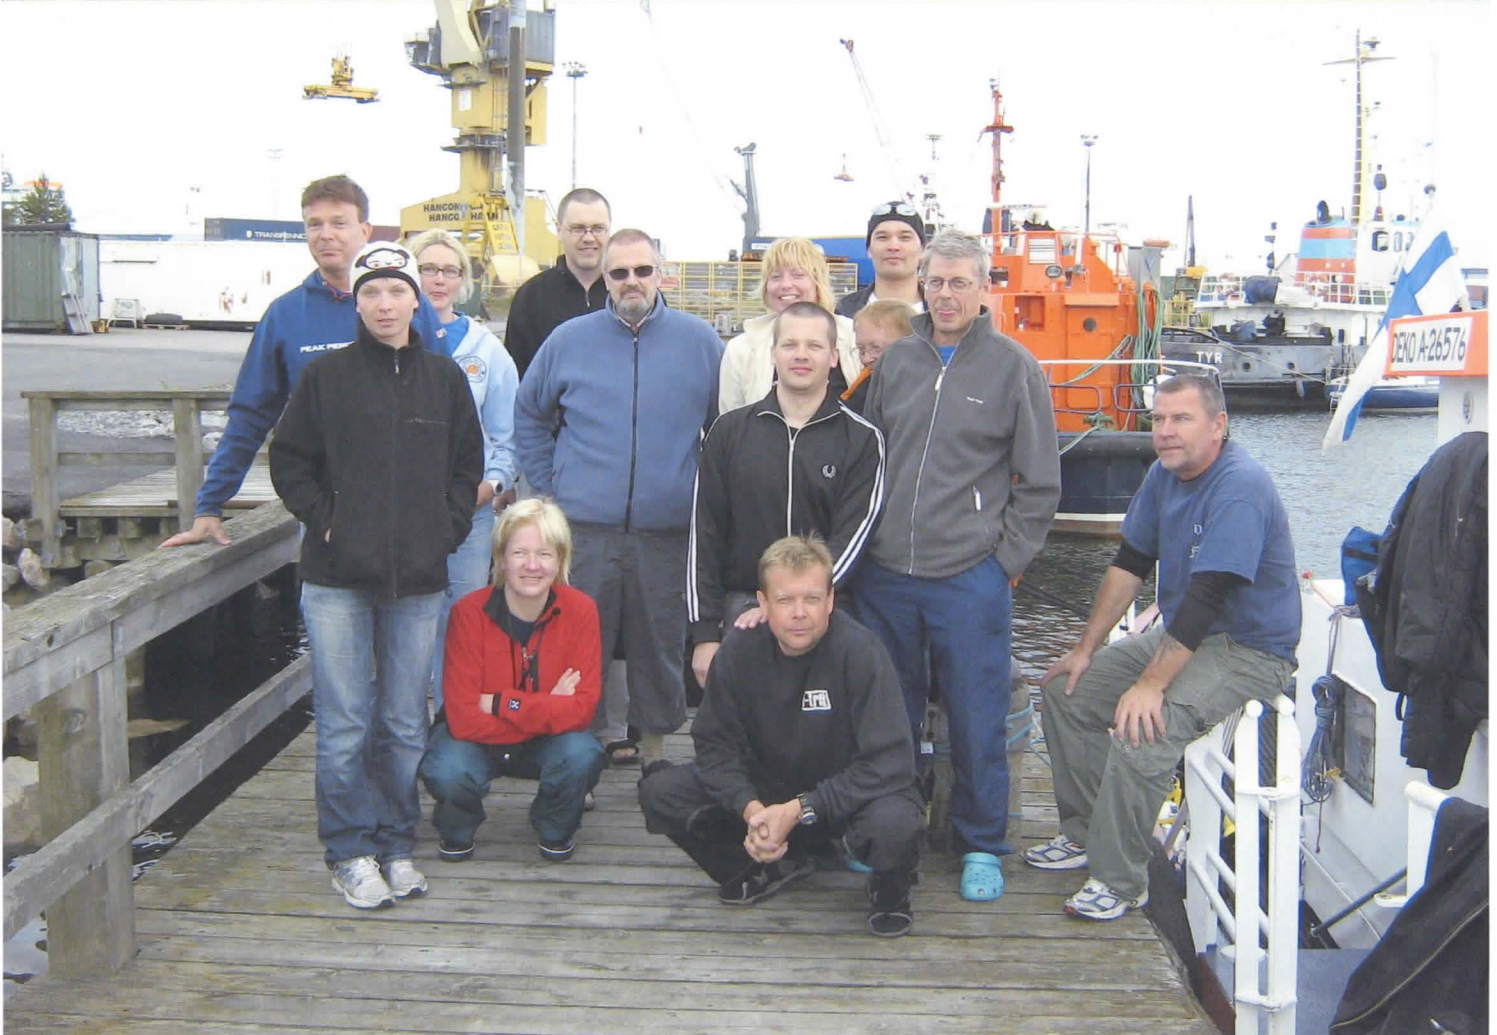
Liite 8 yksityiskohtia laidasta

Hakkuuhyly (Rusarö) Kohde: A keulapuu

— yhdestä puusta veistetty

— syvä 400

— korkeus 250

— pituus 1030
