Meriarkeologialeiri

Loppuraportti

Ankkurihylky, Hanko 2008

Sukellusseura H2O

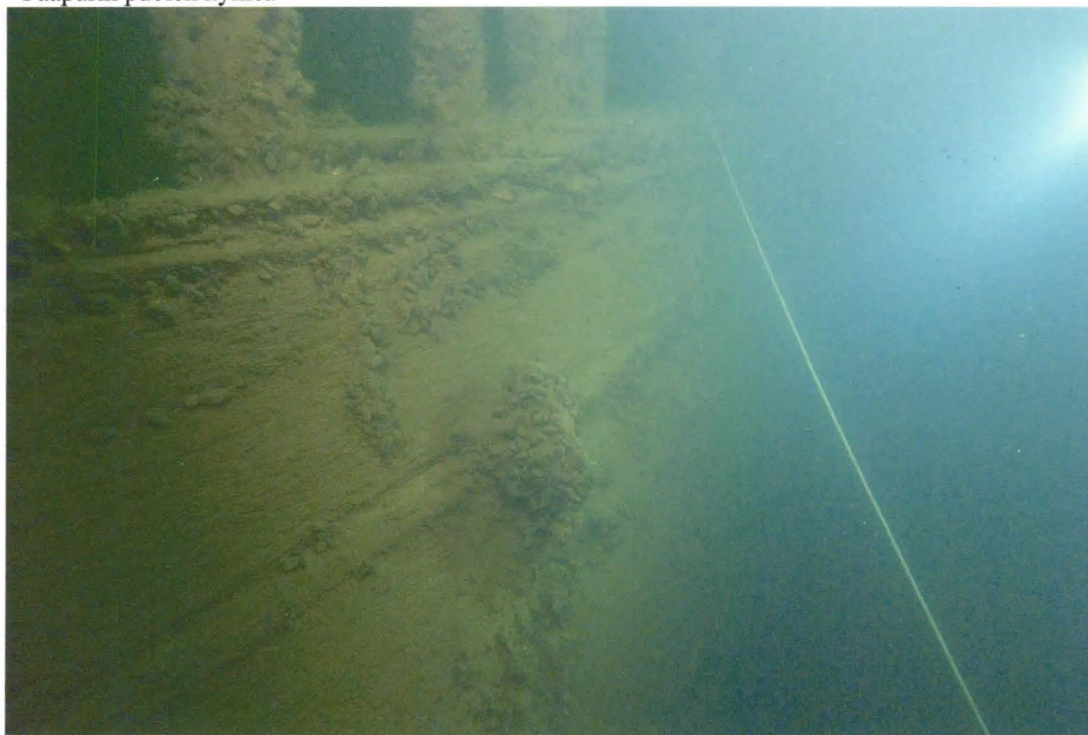
⁵ Paapurin puolen kylkeä

Hylky on siis 21,8 metriä pitkä, varsin ehjä puinen hylky, joka makaa oikeassa asennossa pohjalla keulan suunta 280°. Tasasaumainen⁵. Leveys 6,50 metriä keskikohdalta, perässä 5,20m. Pohja on 30,5 m:n syvyydessä ja kansi 26 m:ssä.

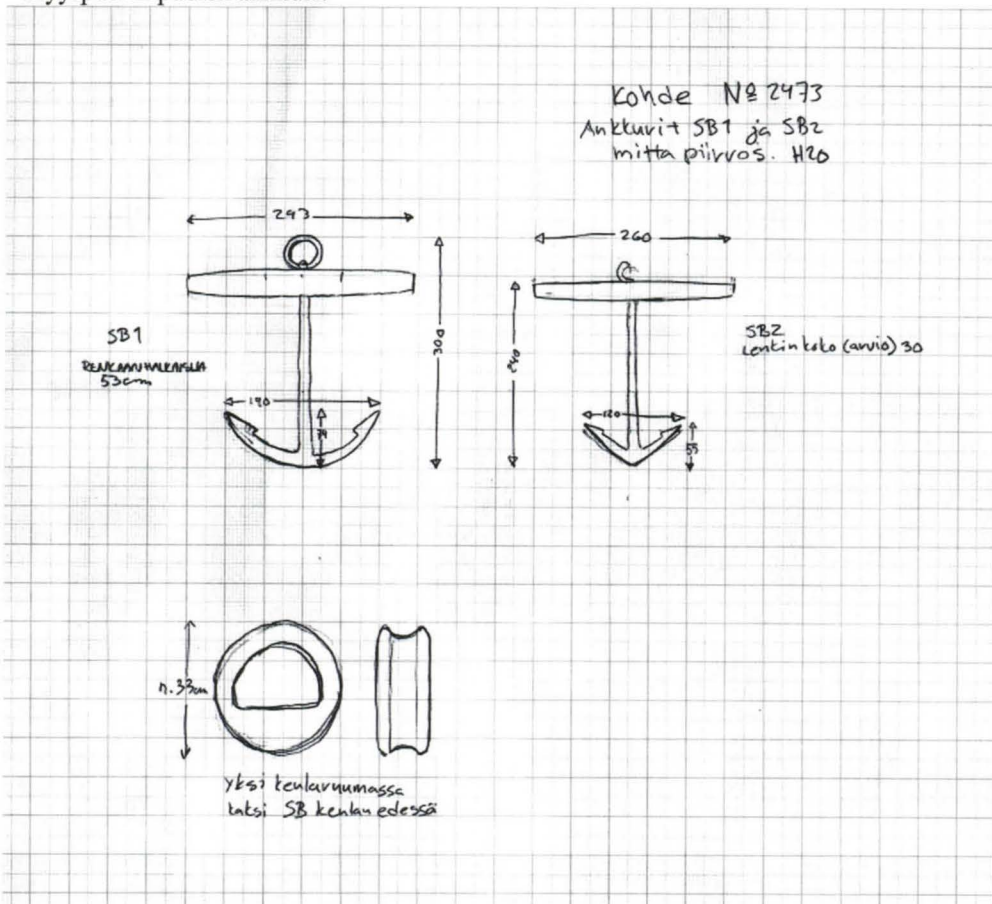
8 Styyrpuurin puolen ankkurit

Hilyssä on kaikkiaan viisi ankkuria, neljä tukkiankkuria⁸, pää- ja apuankkurit, identtiset molemmin puolin, joista yksi kiinni stuurpuurin kyljessä ja yksi varppiankkuri⁹ paapuurin puolella laidalla. Ankkuripeli¹⁰ (pituus 4,13m, paksuus 0,32m) on paapuurin puolelta irronnut kiinnikkeistään ja liikkunut noin kaksi metriä perää kohden.

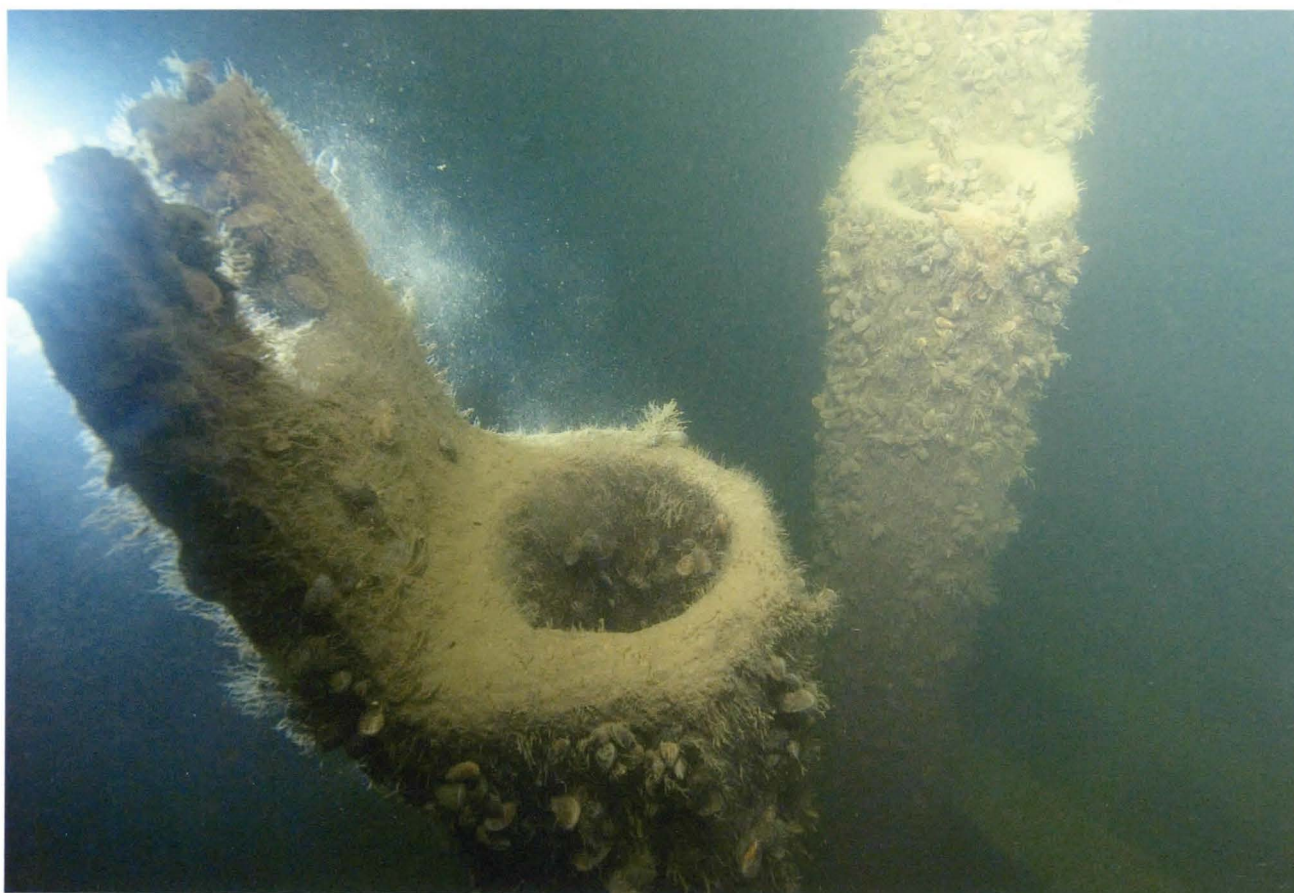
Ruuma on avoin, mutta lastin laatua ei pysty arvioimaan ulkoa päin tarkastelemalla. Ruuma-aukon takana on heti kaksi pumpunputkea¹¹ pystyssä, joissa pumpunvarren tuet nähtävissä. Pumput ovat 50 cm:n päästä toisistaan ja nousevat kannen tasolta kolme metriä ylös. Hyllyn peräosassa, viimeisen noin seitsemän metrin alueelta ovat kansiranteet¹² pahoin tuhoutuneet. Sisällä on nähtävissä laatikon(?) jäänteitä¹³, saviastioita, mahdollisesti kamiina¹⁴, (navigointi?)pöytä¹⁵, paapuurin laidalla pulloja ja astioita sekä keskellä kantta lisäksi köyttä (?). Peräpeili, jossa nähtävissä koristekaiveruksia, on romahtanut pohjaan. Peräsin¹⁶ on haljennut kolmeen osaan, osa siitä on kiinni peräpeilissä, toinen osa taaksepäin kallistuneena, mutta alhaalta kiinni rungossa sekä kolmantena pohjaan painunut osa.

- Korkeus 3m (näkyvästä juuresta)
- Halkaisija ulko 30cm / sisäi 20cm

• Ø 15cm
• Betoniä yksi kummeesta
