Fyndrapport

Namn: GRANBUSKENS VRAK	Dyktillstånd nr: Marinark.kurs 2001
Vattenområdets namn: TVÄRMINNE BY	Kommun: HANGÖ
Grundkarta/sjökort: (utdrag bifogas)	
Sjökort nr 636 o. 635	
Position: N 59.48.84 I 23.14,98 (GPS okorrigerad)

Fartygsbesiktning

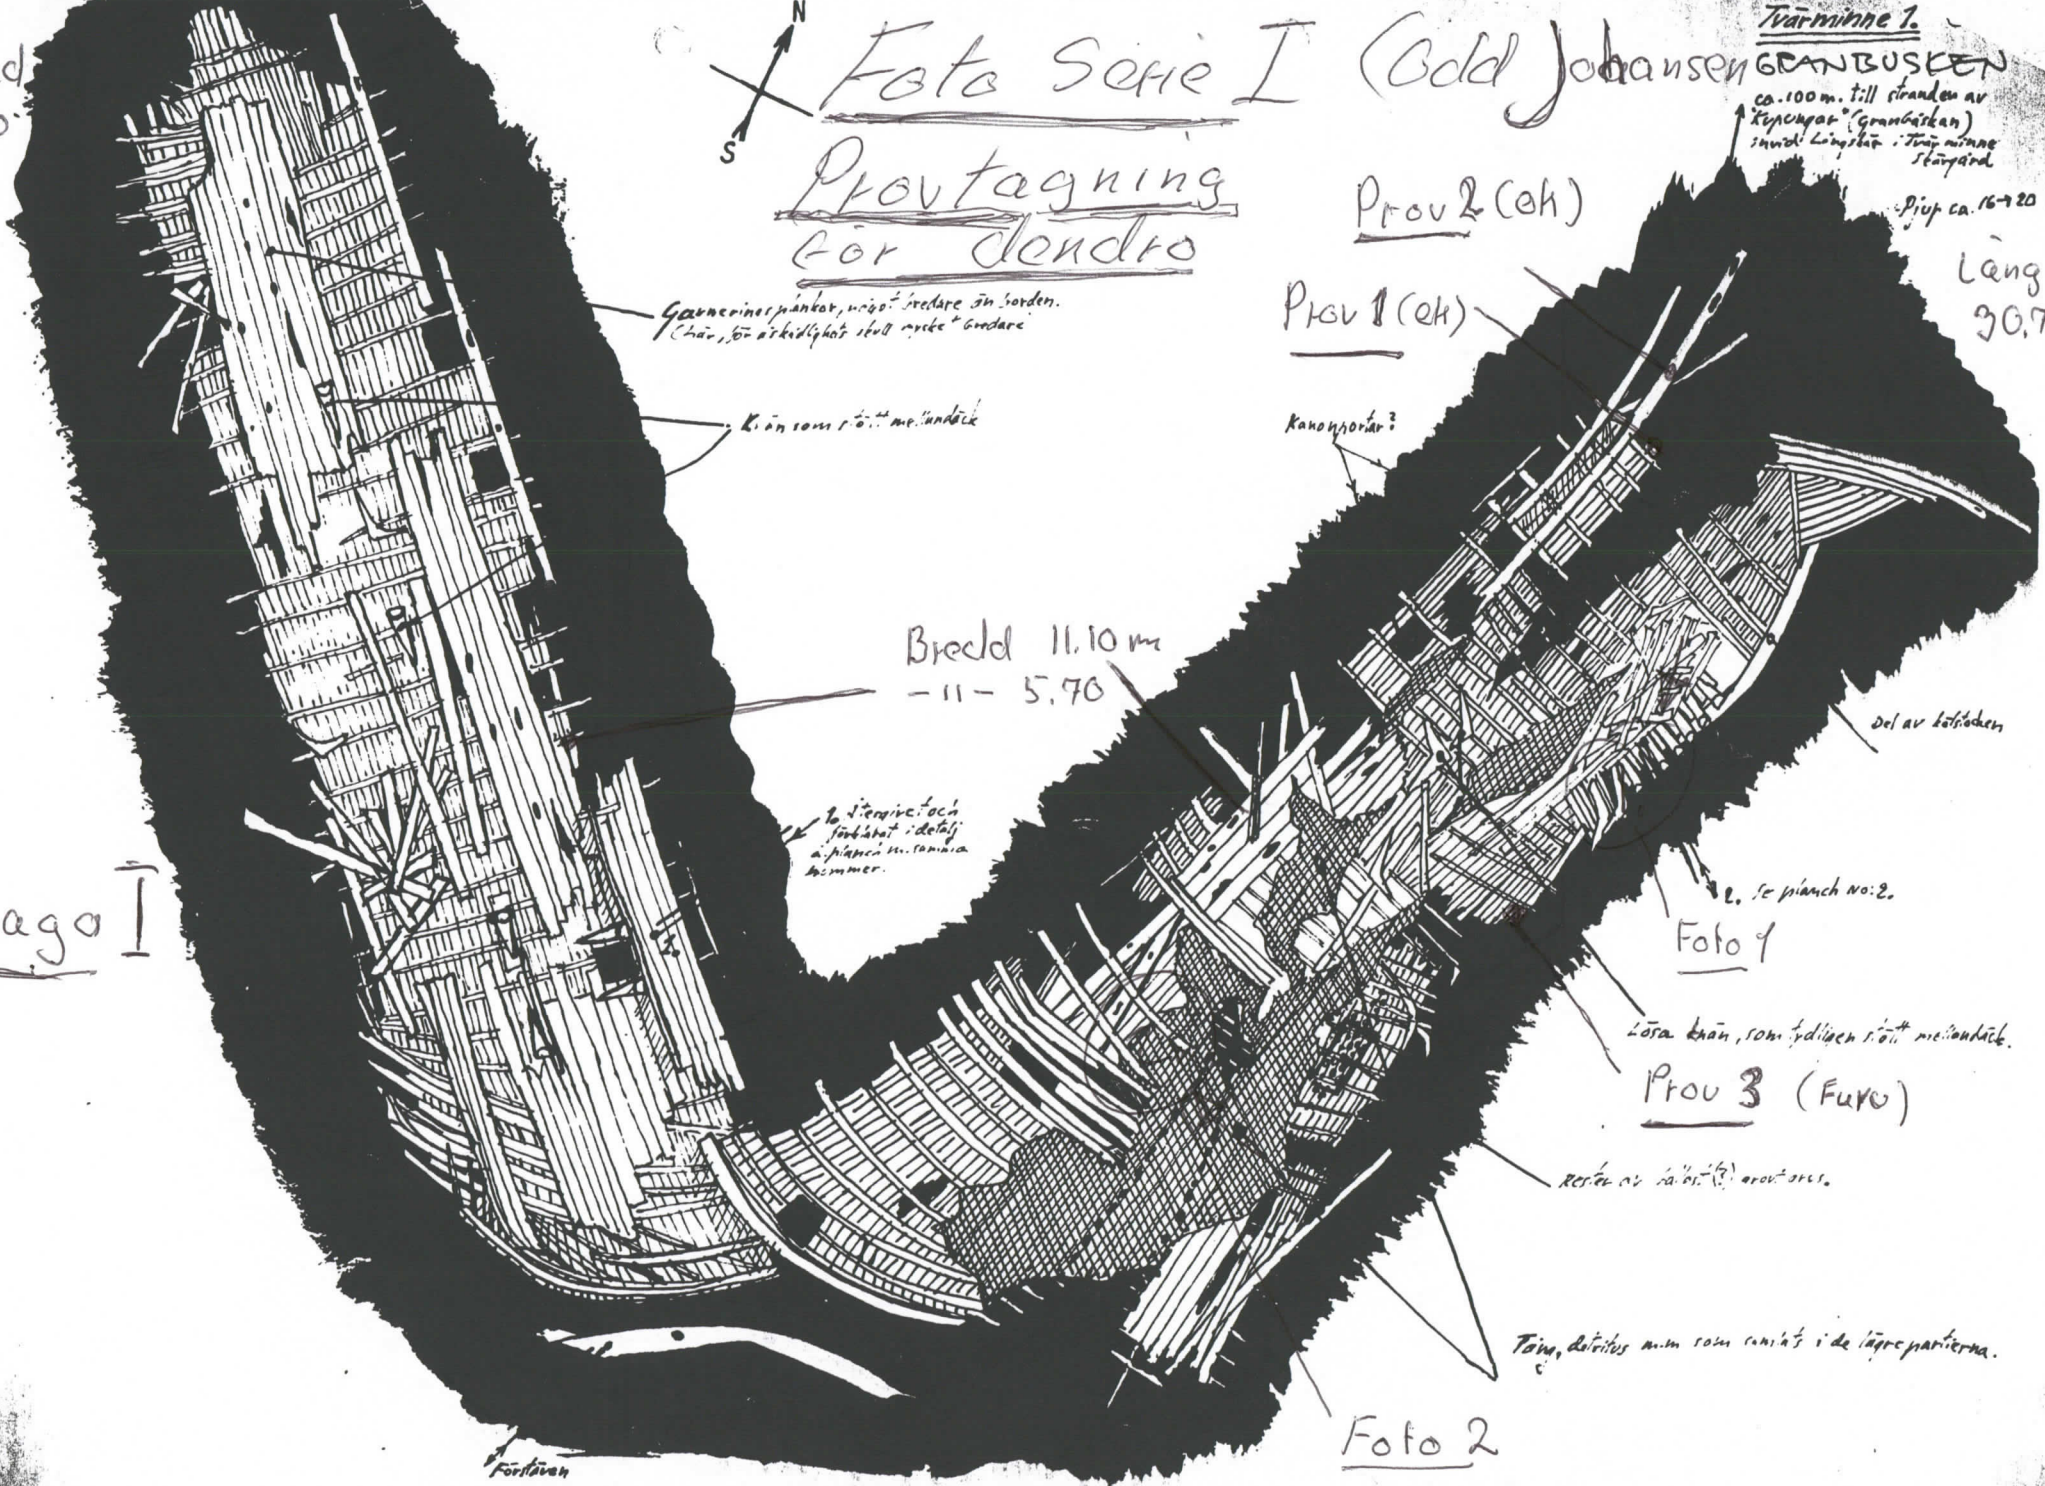
Bilaga I

Foto Serie I (Odd Johansen)

Trärinne 1.
GRANBUSKEN
ca. 100 m. till stranden av
"Kipungat" (Granbåkan)
sänd: Längskär, Trärinne
Stämpeld

Provtagning för dendro

Prov 2 (ek)

Prov 1 (ek)

Längd
30.70

Pijp ca. 16-20

Garneringer på kant, utgått bredare än borden.
(Chai, för arkivljök stull, nyckel & ordare)

Kiän som rött me. ändäck

Kanongörar?

Bredd 11.10 m
- 11 - 5.70

Lösa knän, som tydligt rött me. ändäck.

Prov 3 (Furu)

Resten av köttoden (?) avskuren.

Täna, det är som som rött i de lägre partierna.

Forstären

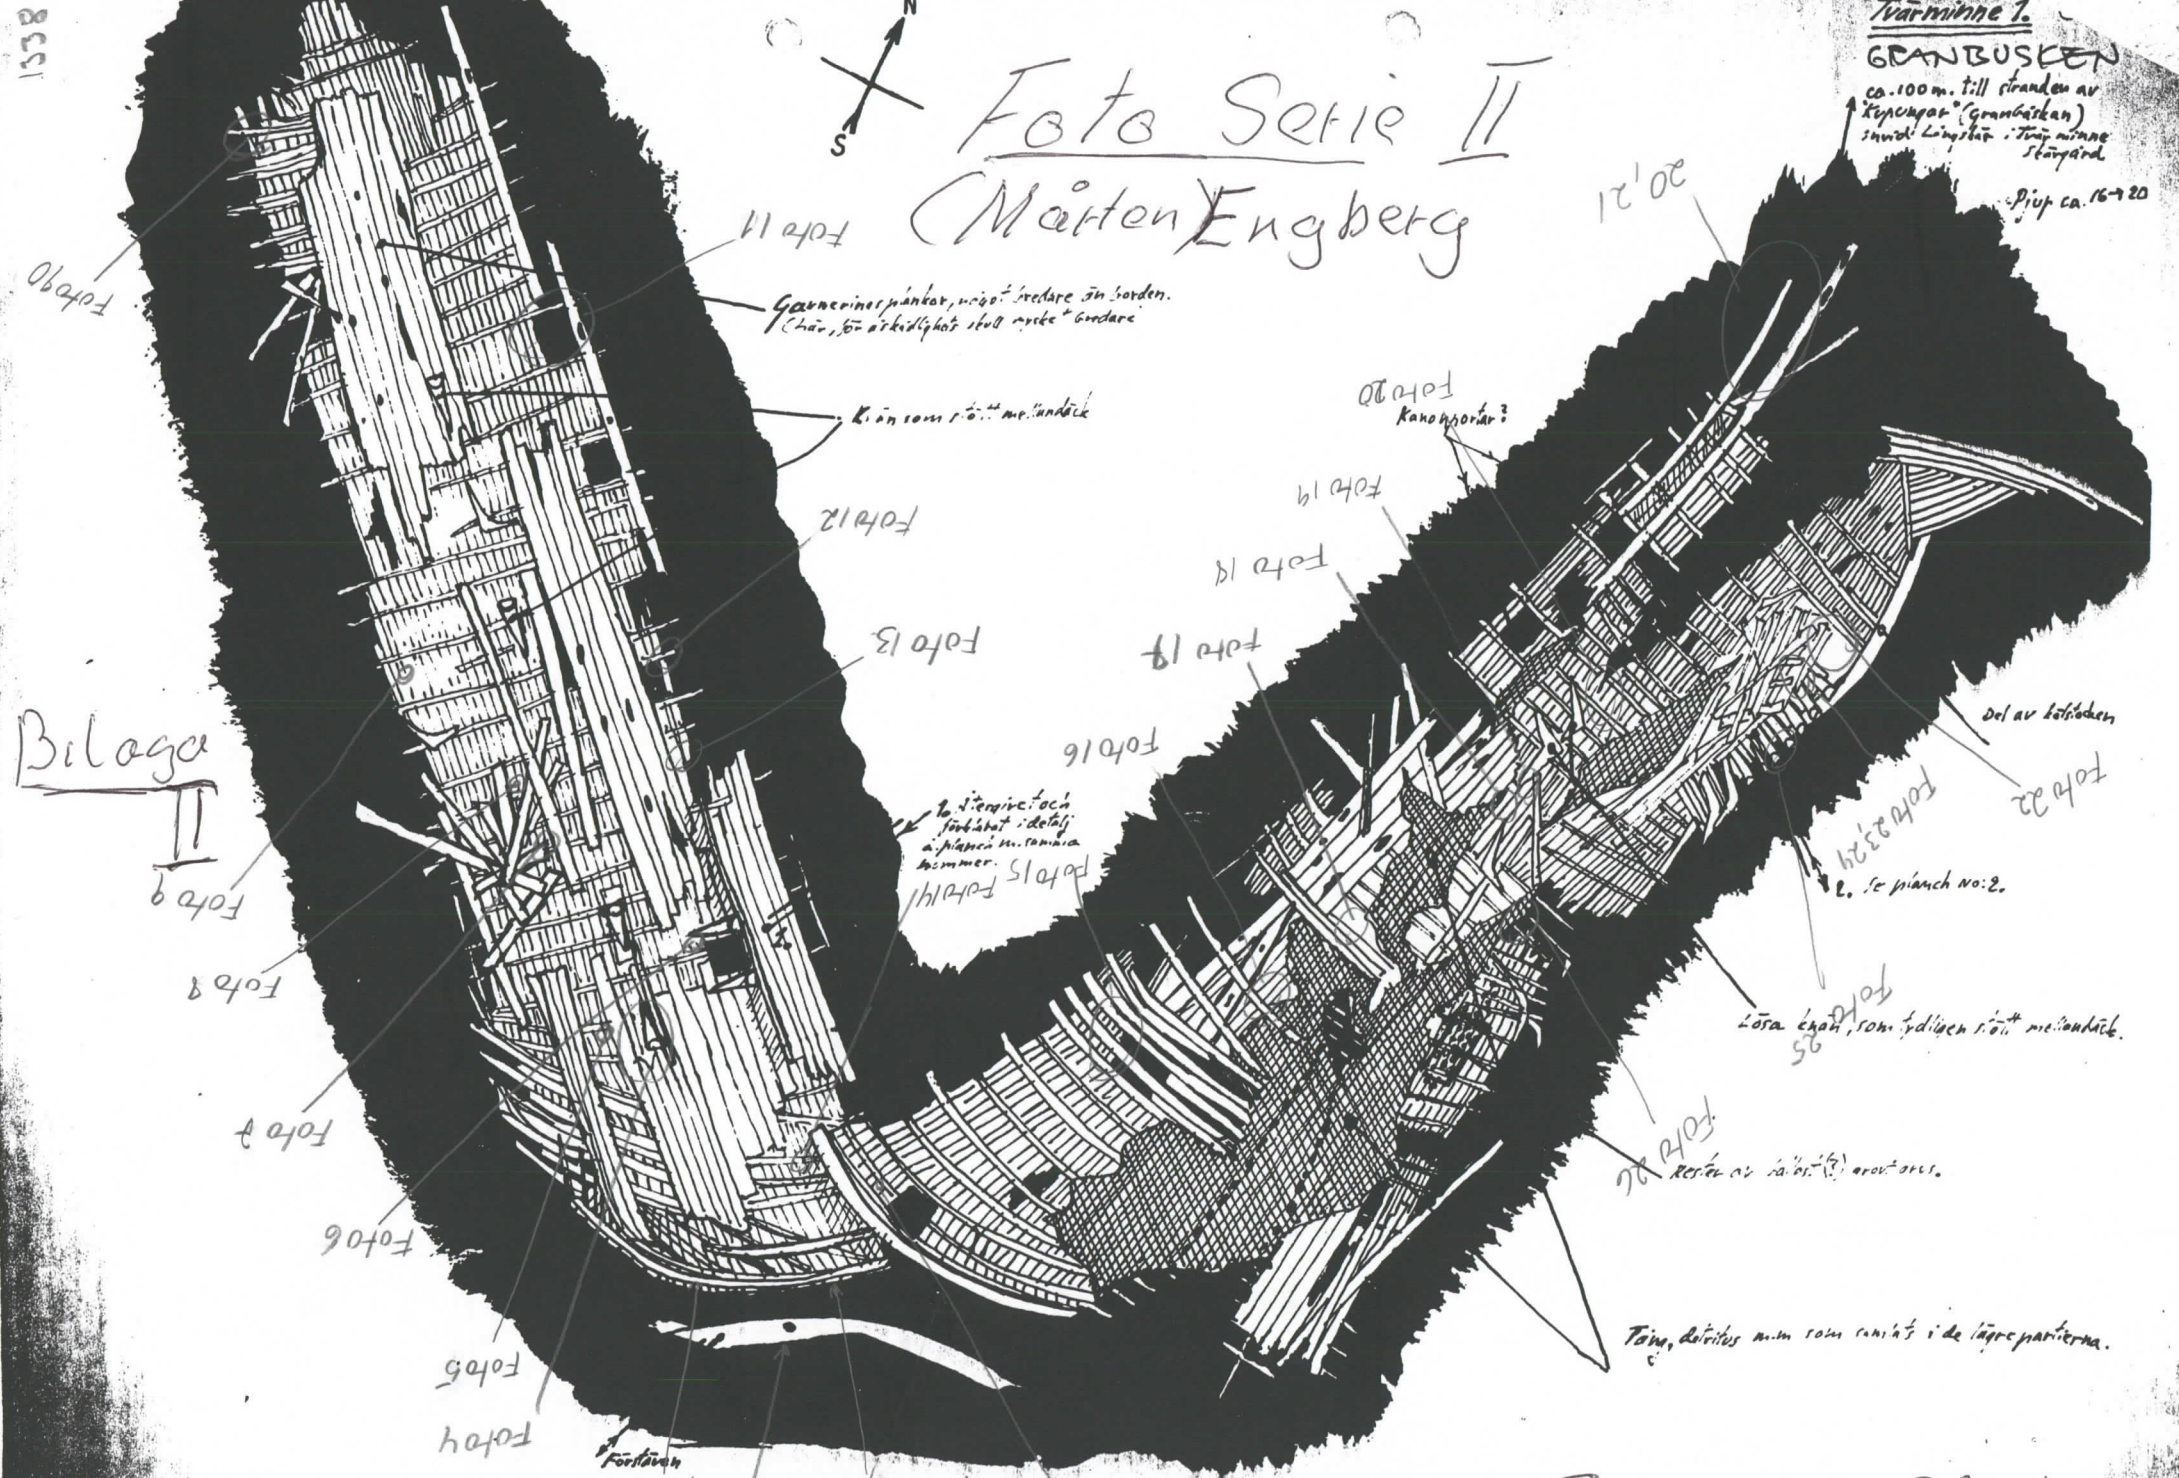
Bilaga II

Foto Serie II (Mårten) Engberg

Tvärminne 1.
GRANBÜSKEN
ca. 100 m. till stranden av
"Koppar" (granbäskan)
sund i Långskär. Tvärminne
Stämpeld.

Prip ca. 16-20

Gammelnärlan, närlan bredare än borden.
(Chän, öron, rygghälsor, öron, öron)

Kän som i ö. m. ändäck

Foto 20
Kanoportar?

Foto 15
Fotobeskrivning:
Fotobeskrivning: detalj
av plattan i samman
hängande.

Foto 25
Låsa åsar, som i del av ändäck.

Foto 26
Korset av trä i (?) avsnitt.

Täna, det är som som i de lägre partierna.
