**HANGÖ
TVÄRMINNE
JOSKÄR I
1337**

Fältarbetsrapport
31.5.2010-12.6.2010

Joskär I

Id: 1337

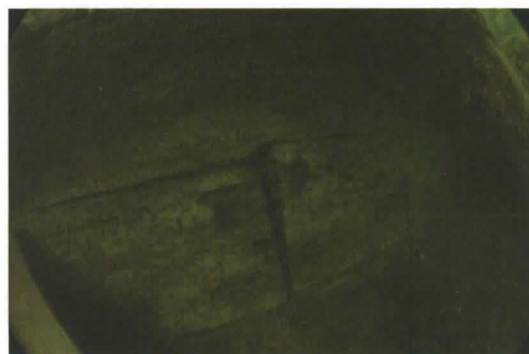
Fig 1. Längs schaktets nordvästra gräns framträdde efterhand mer av den innergarnering som fartygsskrovet är klädd med på insidan av spanten. Foto: Erik Saanila.

Längs schaktets nordvästra begränsning framträdde mer av den innergarnering som fartygsskrovet varit klädd med på insidan. Det rör sig om grovt tillyxade plank, ca 30 cm breda och ca 7-8 cm tjocka som fästs med spik eller bultar direkt mot spanten.

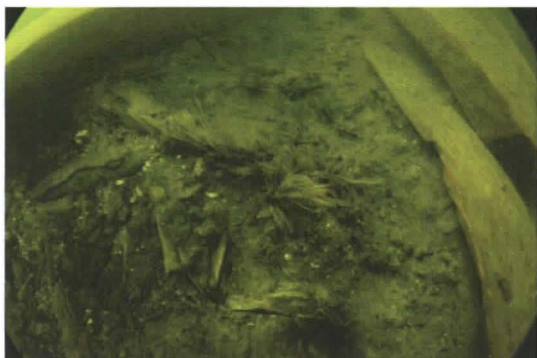
Fig 2. Centralt i schaktet framkom resterna av något som sannolikt varit en flätad korg. Foto: Erik Saanila.

Centralt i schaktet framkom resterna av något som tolkades som en flätad korg av något slag. Det som kunde iakttas var två söndertrasade kanter ca 30cm från varandra, mellan dessa fanns en större bit av det flätade materialet kvar. In mot den förliga av de två balkar som begränsar området kunde en del av korgens originalkant iakttas med knuten för handtaget bevarat. Korgen förefaller fortsätta in under åtminstone den akre

balken. Korgen grävdes endast delvis fram och fotograferades men lämnades *in situ*. Korgen återtäcktes med ett lager fin sand innan geotexten breddes ut över schaktet.

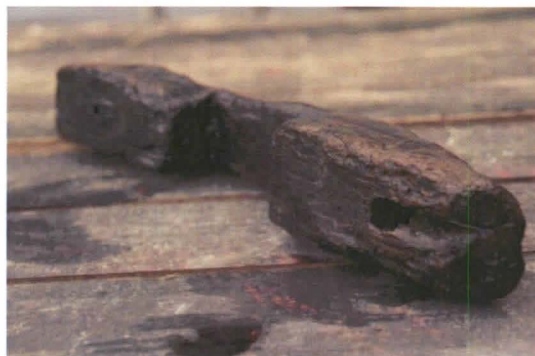
Fig 3. En liten snickeridetalj med okänd funktion påträffades under 2010 års undersökning. Foto Erik Saanila.

en pryl, delar av tunnband samt en mindre snickeridetalj med okänd funktion.
