## Ruoveden kirkon historiaa

Ruoveden kirkon korjaustöiden yhteydessä tehdyt inventoinnit.  
Liisa Eerikäinen

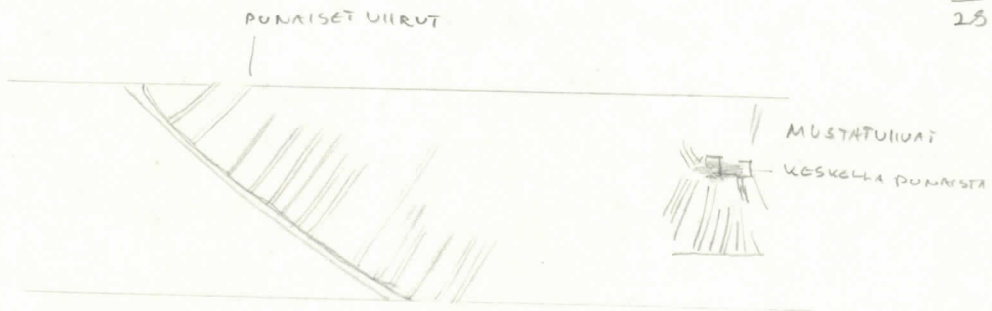
KUVA 3

Hirren puolivälissä on neliömäinen "lyhteen" muotoinen kuvio (274259/5,  $\frac{B}{28}$  227/5). Valkealla pohjalla tummia viivoja 4-2 mm paksuja,  $\frac{B}{28}$  keskellä punaista maalia. Kuvion vieressä on ylitukin kulkeva kaareva punainen viiva, josta lähtee (tai tulee) punaisia säteitä. Kaaren paksuus on n. 1 cm, säteet n. 1/2 cm (kuva 2). Hirren itäpäässä heikosti erottuvia pyöreitä kuvioita halk. n. 8,5 cm. Pyörylän sisällä värittömiä pienempiä palloja, halk. n. 2,5 cm (274259/6, B/26 227/7, kuva 3).
