HÄMEENLINNAN LINNAN KASARMIT RAKENNUSHISTORIASELVITYS

16.9.2005

Hämeenlinnan Linnan kasarmien rakennushistoriaselvitys on laadittu asemakaavan muutosta varten kevään 2005 aikana. Rakennushistoriaselvityksen on laatinut konsulttityönä arkkitehti SAFA, Eeva Kyläkoski Jaakko Pöyry Infra / Maa ja Vesi Oy:stä (Maa ja Vesi Oy, Jaakonkatu 3, PL 50, 01621 Vantaa). Työn tilaajana ovat toimineet alueen maanomistajat: Senaatti-kiinteistöt ja Kruunuasunnot Oy. Työ on tehty tiiviissä yhteistyössä Museoviraston tutkija Ulla-Riitta Kaupin kanssa.

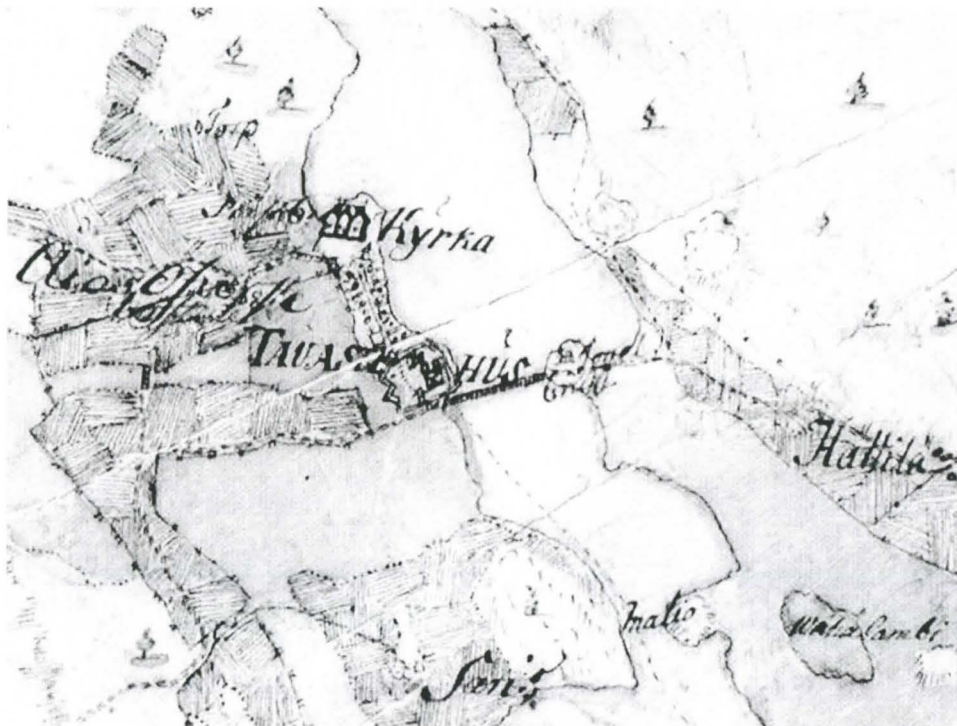
Kuva 5. Rengon ja Vanajan pitäjänkartassa vuodelta 1751 on kuvattuna Hämeenlinnan rakennuskanta. Kartassa näkyy myös v. 1741 valmistunut silta linnan eteläpuolelta Hätilän niemeen. (Kuva kirjasta *Arx Tavastica* 10, Alanen Timo, 1996; lähde: Kansallisarkisto)

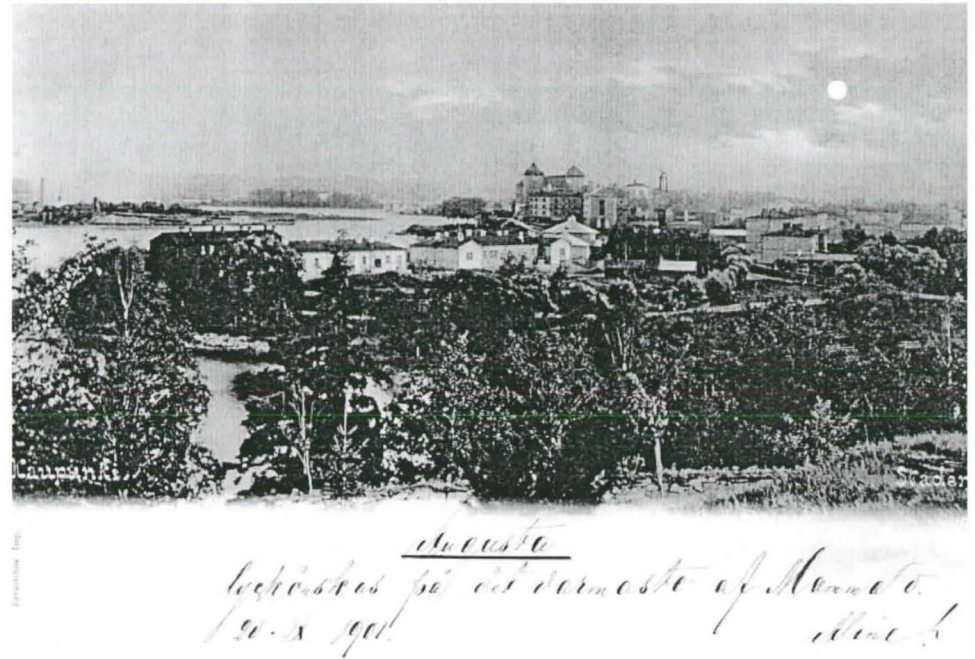
Kuva 14. Postikortissa vuodelta 1901 näkyvät vasta rakennetut puurakennukset. (Kuva: Hämeenlinnan kaupungin historiallinen museo B704:1/XVII:1)

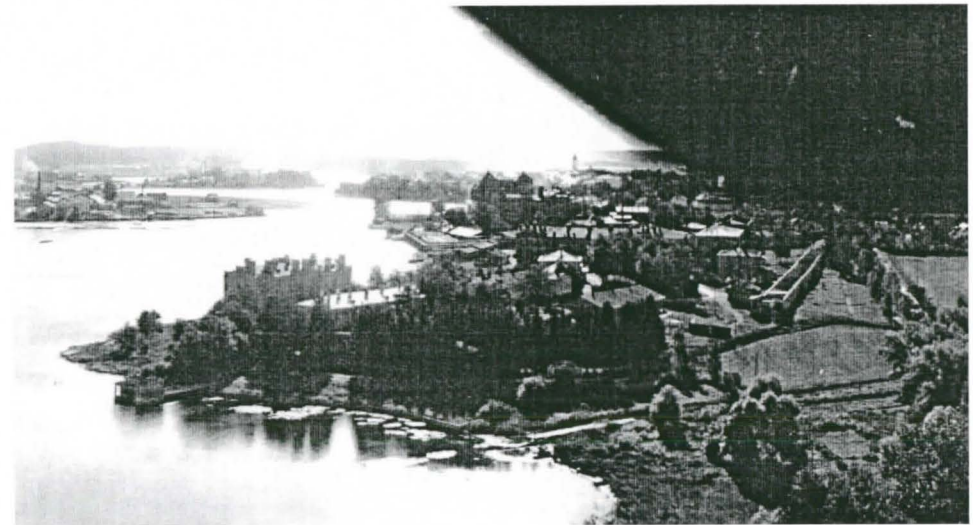
Kuva 16. Valokuvassa on mukana myöhemmin puretut osat kuten laiturin uimakopit, sisäämpumarata/maneesi ja kuormastosuoja (rakennus 12). Vuonna 1961 sisäämpumaradan /maneesin kunto oli niin huono, että se myytiin poissiirrettäväksi. (Kuva: Hämeenlinnan kaupungin historiallinen museo R20094/X:1)

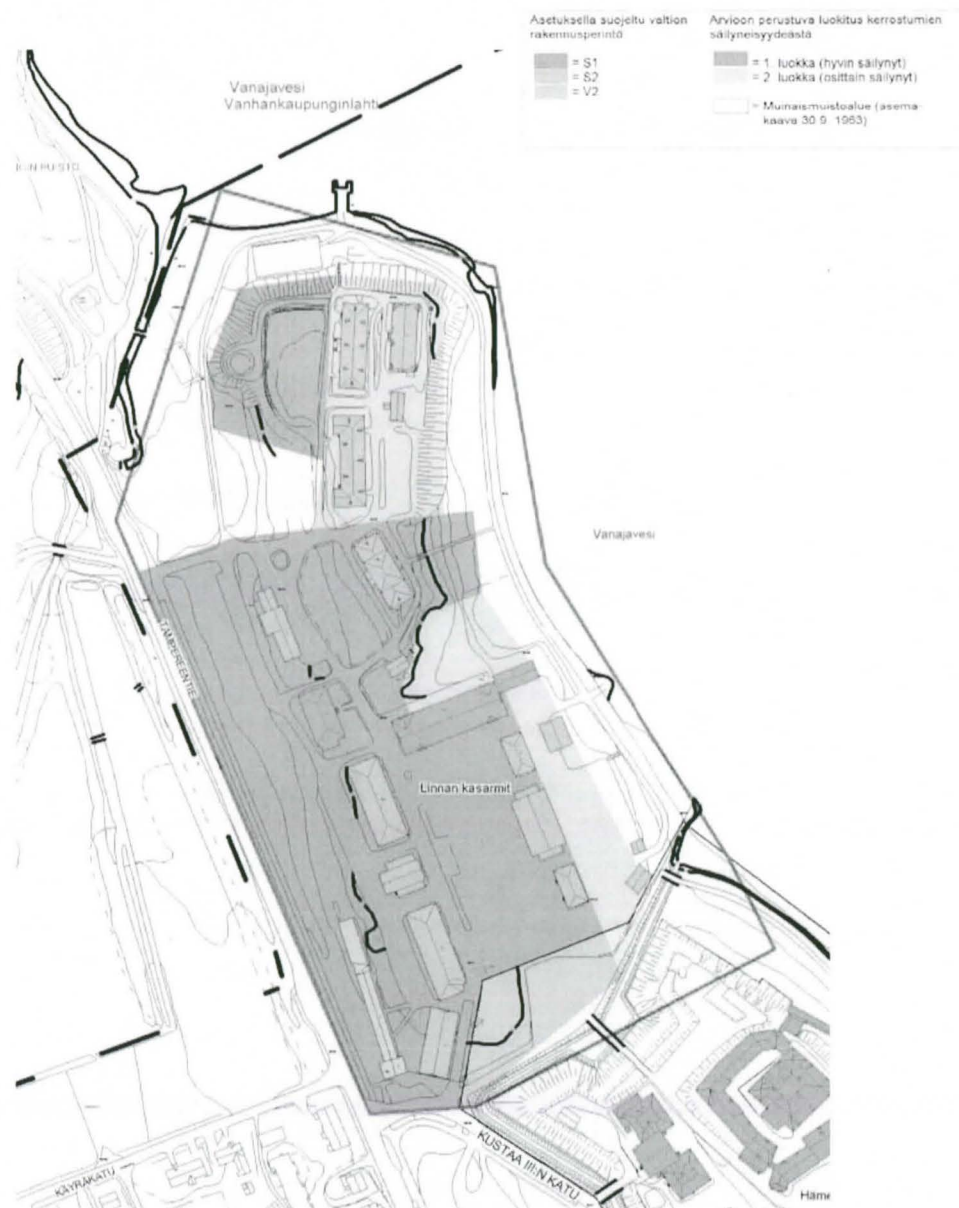
Kuva 19. Tutkimuksellisesti ja suojelullisesti mielenkiintoiset alueet, muinaisjäännösalue sekä rakennussuojelu. (Kuva: Teemu Mökkönen, Hämeenlinna - Tavastehus, Kaupunkiarkeologinen inventointi v. 2003, liite 6)

Hämeenlinnan kaupungin sijainnista (1600-luvun puolivälistä 1700-luvun loppupuolelle) säilyneet vanhat maanalaiset jäänteet ovat muinaismuistolain rauhoittamia. Olemassa olevan tiedon pohjalta alueelle on tuotu runsaasti täyttemaata todennäköisesti kasarmin rakentamisen yhteydessä. Paksut täyttemaakerrokset ovat oletettavasti säilyttäneet kaupunkiaikaiset kerrostumat allaan. Linnan 1700-luvun lopun ja 1800-luvun alun linnoitustyöt ovat vaikuttaneet kaupunkialueen eteläosien kerrostumiin. Kuvissa 21- 22 on Teemu Mökkösen kaupunkiarkeologisen inventoinnin koosteita. ²

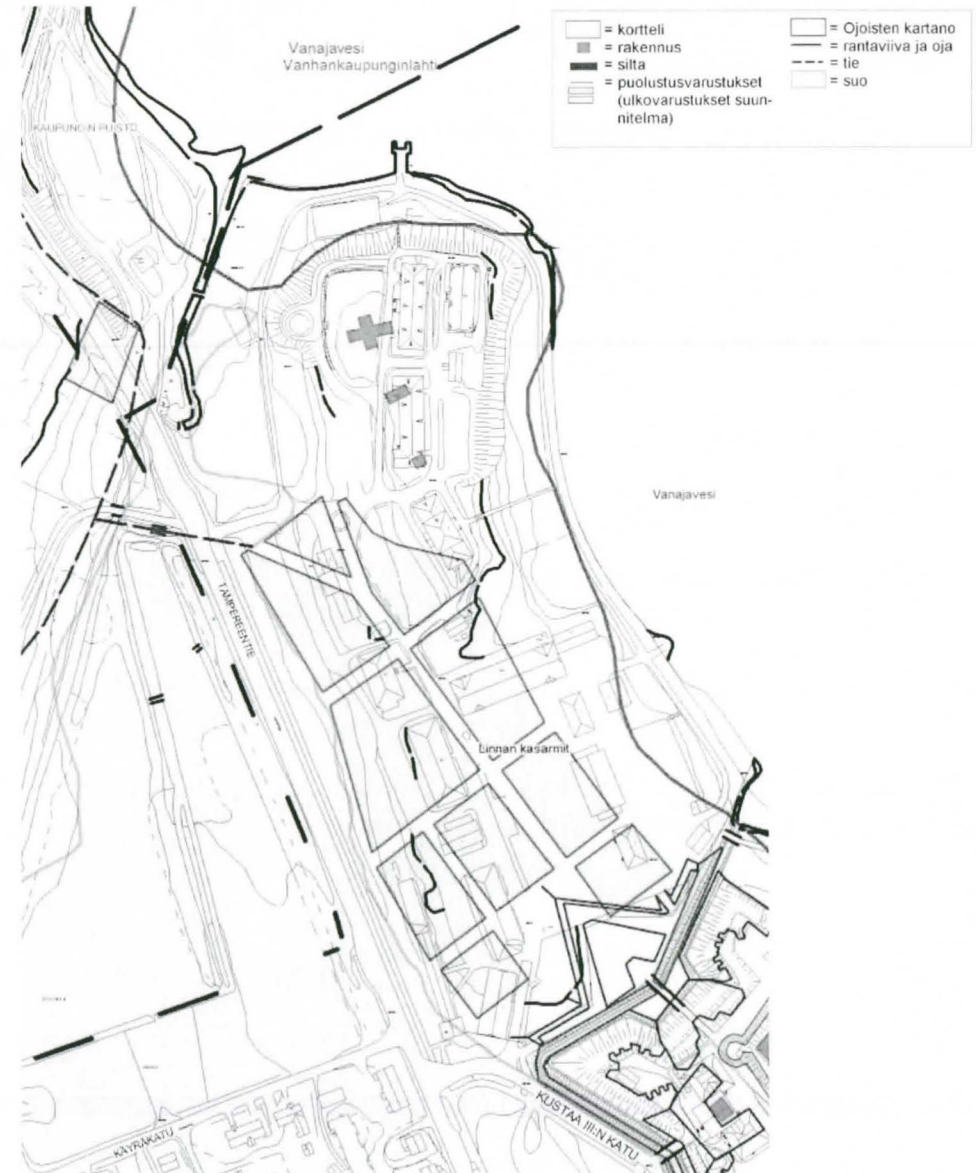
Kuva 21. Vanha kaupunki von Arbinin uuden Hämeenlinnan asemakaavan yleissuunnitelmassa. (Kuva: Teemu Mökkönen, Hämeenlinna - Tavastehus, Kaupunkiarkeologinen inventointi v. 2003, liite 3.6)

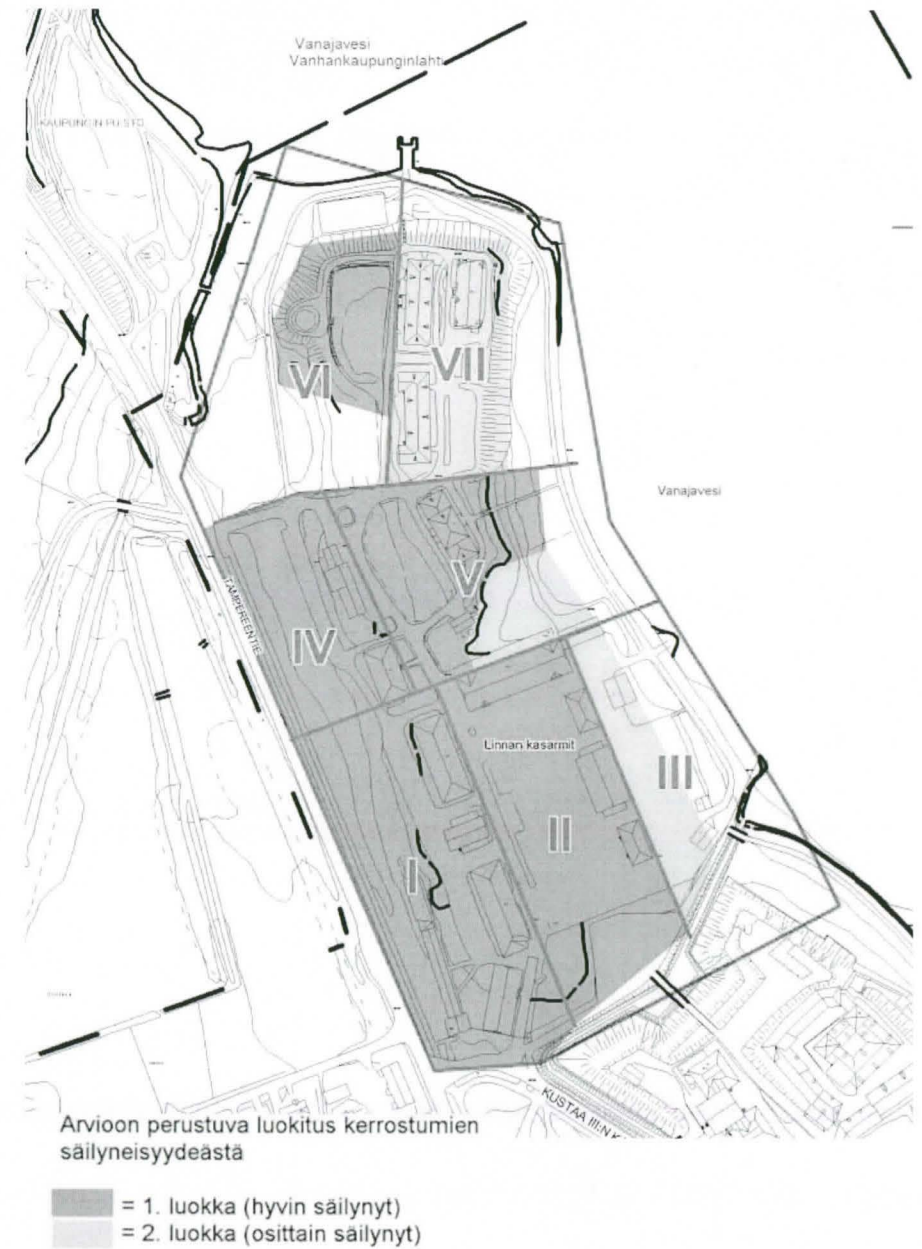
Kuva 22. Tutkimuksellisesti ja suojellisesti mielenkiintoiset alueet. (Kuva: Teemu Mökkönen, Hämeenlinna - Tavastehus, Kaupunkiarkeologinen inventointi v. 2003, liite 5)

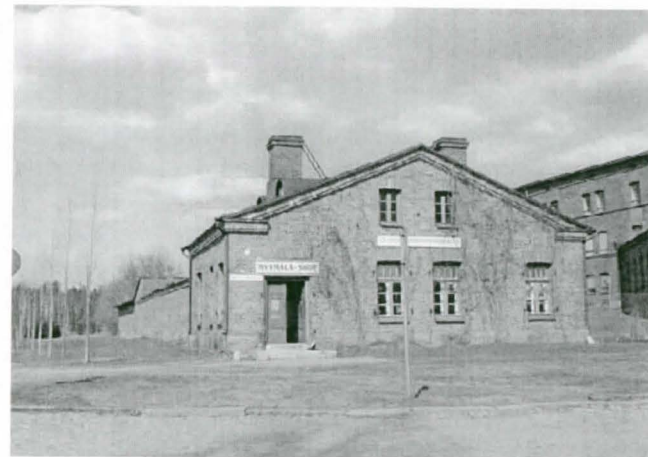
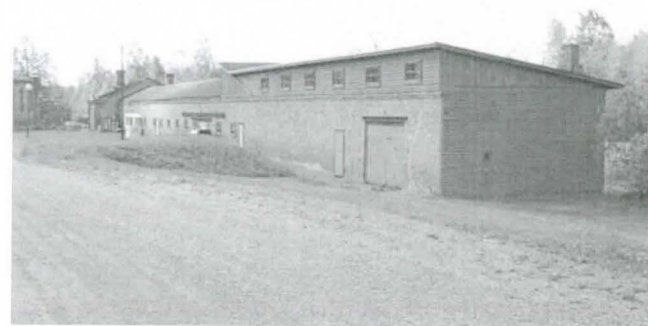
Alkujaan jopa 230 m pitkä tiilinen sisäämpumarata- ja maneesirakennus. Ampumaradan pituus oli vuoden 1954 luettelon mukaan 75 m. Muu osa oli 1950-luvulla varastotiloina. Rakennus on osittain purettu 1960-luvulla eli eteläinen pää on enää jäljellä. Nykyisin rakennuksessa toimii Etelä-Hämeen reserviläispiirin toimisto ja myymälä. Myymälän varasto sijaitsee pitkässä varasto-osassa.

Piirros 1. Vuoden 1945 tilanne Pekka Laineen puhtaaksi piirtämä (Pekka Laine (1978): Linnan kasarmi-Suomen kasarmi. Hämeenlinnan varuskunnan rakennushistoria)

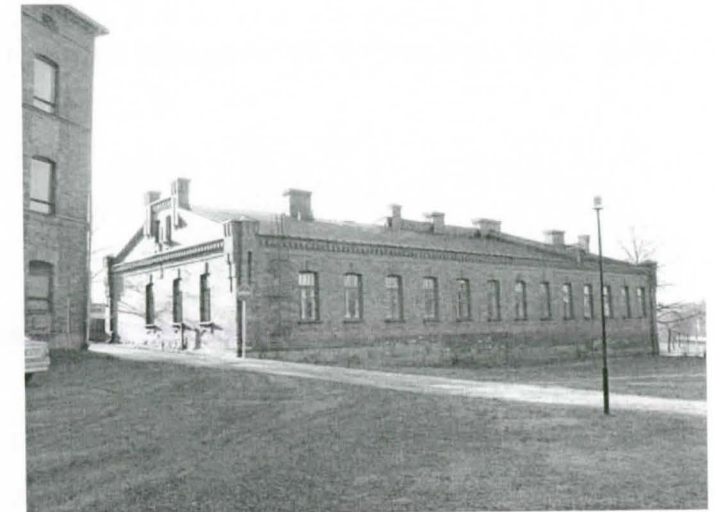
Alkujaan venäläisten joukkojen kasarmi. Itsenäisyyden aikana esikunta ja siitä syystä tilavahkot majoitushuoneet on jaettu 1940-luvulla. Nykyinen keskikäytäväratkaisu onkin sekundaari. Wc-tilat on rakennettu nykyiselle paikalleen 1960-luvulla. Viimeisin peruskorjaus on tehty 1992.

Piirros 2. Nykytilanne, PHRakL rakennustoimisto

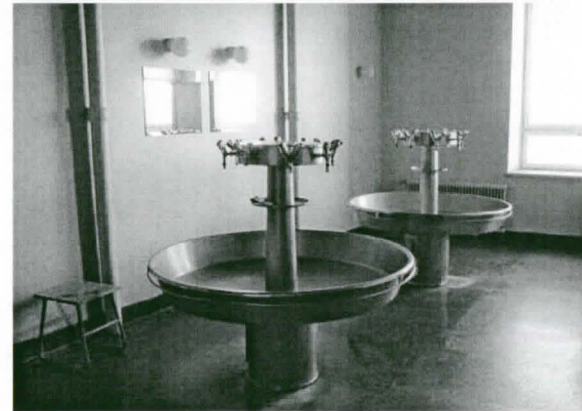
Piirros 3. Vuoden 1945 pohjapiirroksessa on pesutilat entisellä paikallaan. Kalusteet on sijoitettu tiiviisti pesutiloissa. PHRakL

< Kolmannessa kerroksessa on jäljellä 1960-luvulta peräisin olevat vesipisteet. Niissä on kahdeksan v-muotoista hanaa allasta kohden. Pesutila on nykyisin kurssilaisten käytössä.

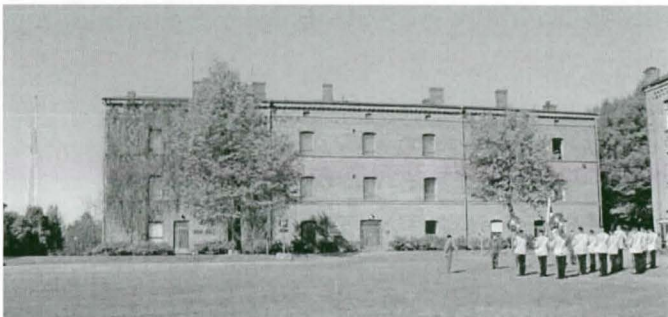
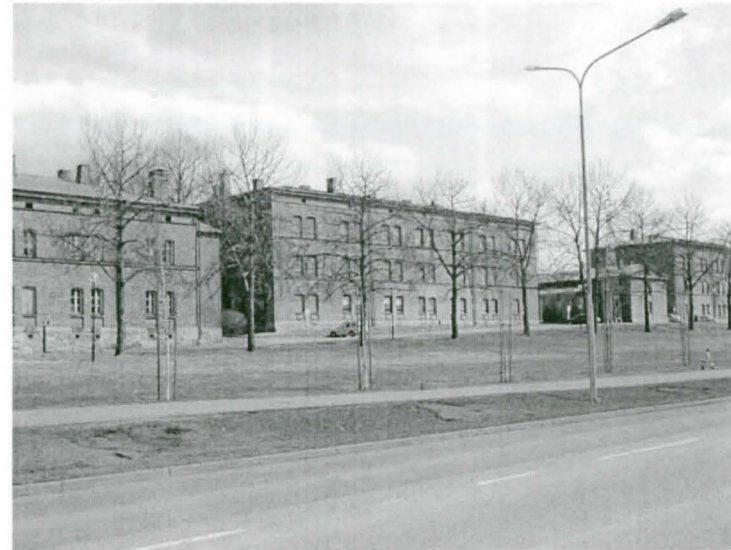
Intendentti E.B. Lohrmannin v. 1845 suunnittelema ja v. 1851 valmistunut sivukäytäväkasarmi. Rakennukseen on tehty wc-tilat 1930 - 40 -luvulla. Rakennuksessa oli pitkään betonipintaiset lattiat kuten rakennuksessa 3. Peruskorjaus 1950- 60-luvulla, jolloin mm. ikkunamuutoksia, pesutilamuutoksia ja lattiat muutettiin graniittimosaiikkipintaisiksi. Rakennus oli vielä 1980-luvulla majoituskäytössä. Vuonna 1985 arkistoksi, tiloihin lisättiin hyllyköt. Rakennus oli vuodesta 1985 kokonaan Sotamuseon ja Sota-arkiston käytössä. Nykyisin talon 1. kerroksessa toimii Sotilaskotiyhdistys entisen Upseerikerhon paikalla. Rakennus on suurimmaksi osaksi tyhjiällä.

Piiros 5. Komppaniarakennus vuodelta 1845. Kuvalähde: Kansallisarkisto Iga __

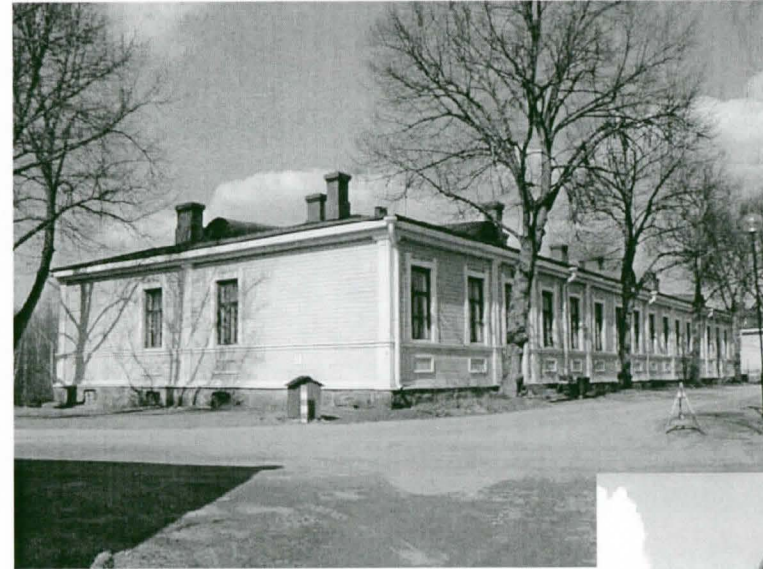
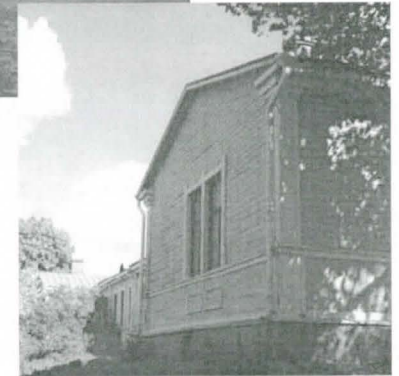
Rakennettu 5 asunnoksi. Suojeluskuntien Päälystökouluna v.1919-1920. Sen jälkeen sairaalana, 1970-luvulle asti. Rakennuksen sisätiloissa olevat rakennusosat, kuten huonejako, ovet, ikkunat melko hyvin säilyneet, osittain peitetty levytyksellä, joka on poistettavissa ja alkuperäiset interiöörit palautettavissa.

Piirros 10. Vuodelta 1945,
PHRakL.

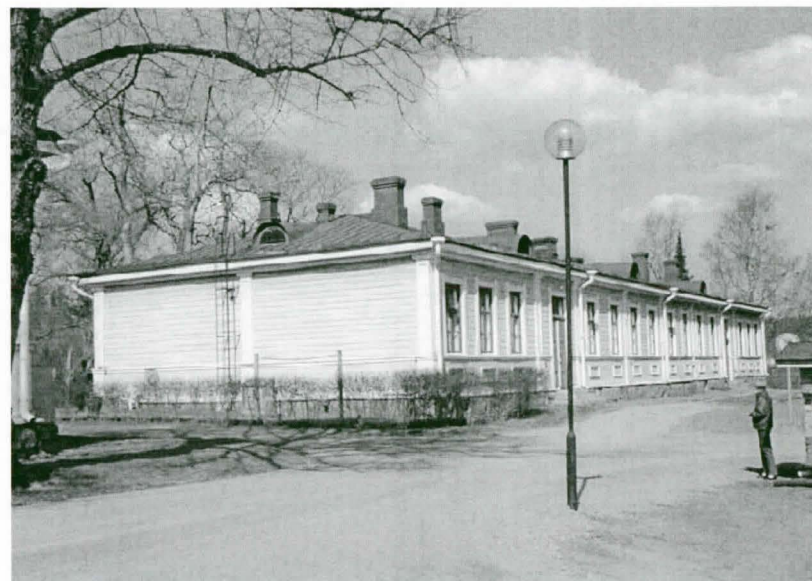
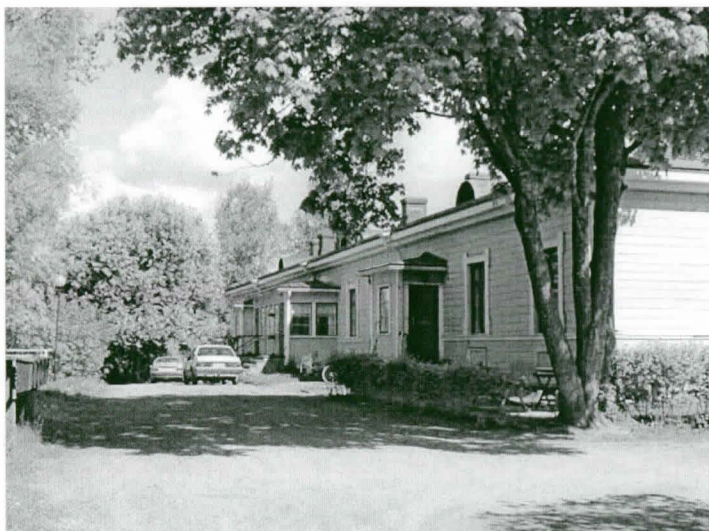
Puinen asuinrakennus. Toimi Suojeluskuntien Päälystökouluna v.1919-1920, sittemmin sairaalan henkilökunnan asuinrakennuksena. Viisi asuntoa vielä nykyäänkin.

Piirros 11. Nykytila. Paikannuspohjapiirros Arkkitehtistudio Kujala & Myllymäki Oy

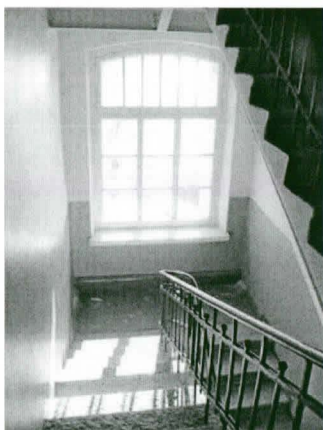
Alkujaan venäläisille joukoille rakennettu 3-kerroksinen punatiilinen asuinrakennus, tyyppitalo. Nykyisin asunto-osakeyhtiö. Rakennuksen sisätilat ovat hyvin säilyneet, lähes alkuperäiset. Mm. porrashuoneet poikkeuksellisine jugend-tyylisine rautakaiteineen, ikkunat, ovet, ovipumput, kahvat jne. Peruskorjaus on alkanut v. 2005. Sen on suunnitellut Arkkitehtitoimisto Mirja ja Pekka Koskilammi. Rakennuksessa on 15 asuntoa.

Piirros 12. Vuodelta 1945,
PHRakL

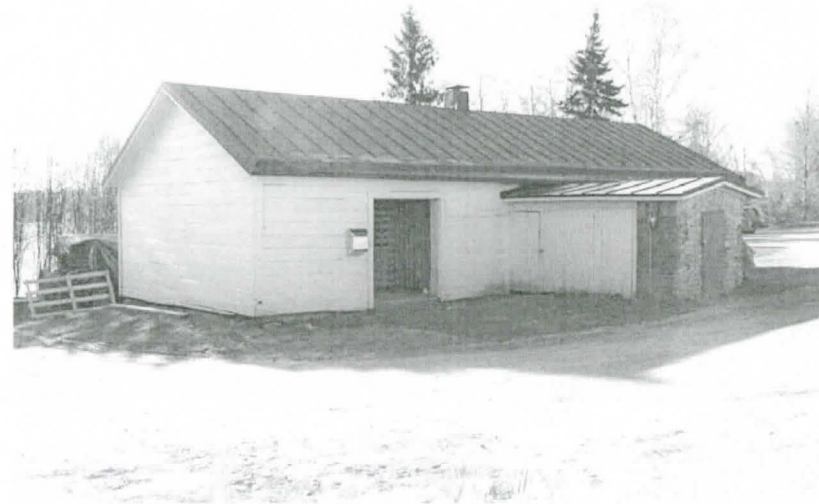
Rakennettu puuvarastoksi ja jääkellariksi. Sellainen myös vieressä olleen sairaalan aikaan. Kellariosa on tehty tiilestä, muuten rakennus on puurakenteinen.

Piirros 13. Vuodelta 1945,
PHRakL

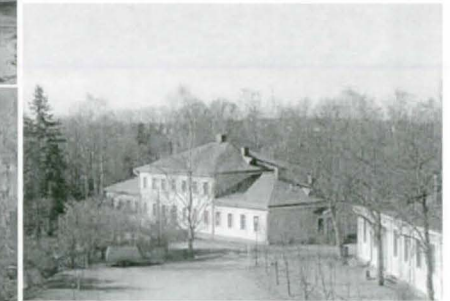
Hämeenlinnan varuskunnan ja kasarmialueen vanhin rakennus. Erittäin arvokas myös siksi, että kasarmialueen pohjoinen osa on rakennettu tämän ympärille. Alunperin Kruunun apteekin virkamiesten asuinrakennus, sittemmin myös leipomo ilmeisesti venäläisellä kaudella. Varuskunnan kantahenkilökunnan asuintalona, tunnetaan nimellä "Keltainen talo" ja "Kenraalin talo". Peruskorjaus v. 1960.

Piiros 14. Nykytila 1.krs, Paikannuspohjapiirros Arkkitehtistudio Kujala & Myllymäki Oy

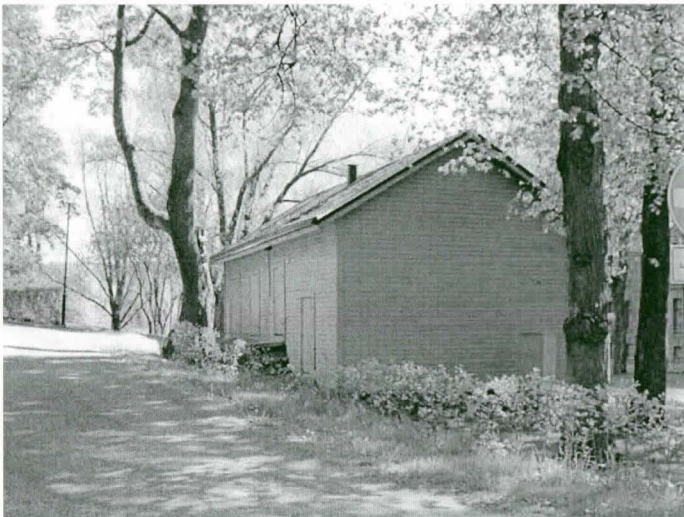
1800-luvun kasarmien talousrakennus. Rakennus kuuluu kasarmialueen vanhimpaan rakennuskantaan. Kellariosa on tehty tiilestä, muuten rakennus on puurakenteinen. Käytetty puuvajana ja kellarina. Nykyisin rakennus on varastokäytössä.

Piirros 16. Vuodelta 1945, PHRakL

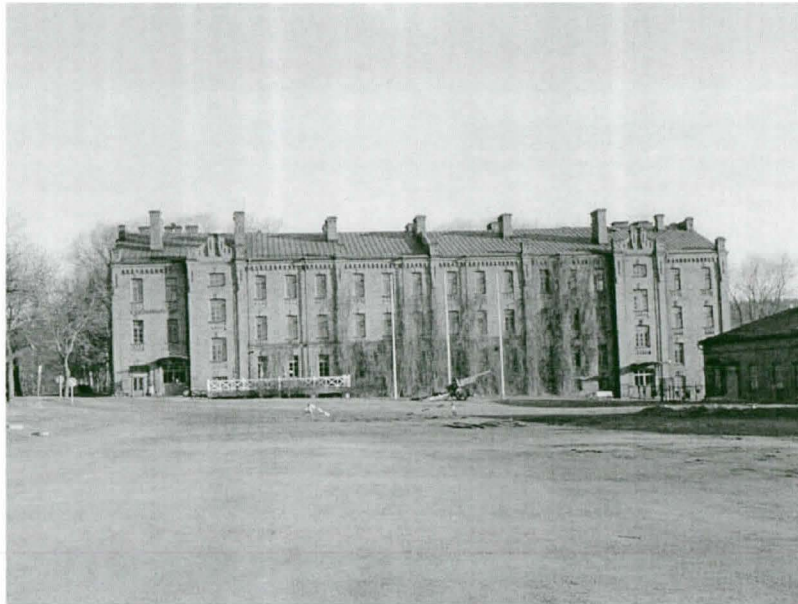
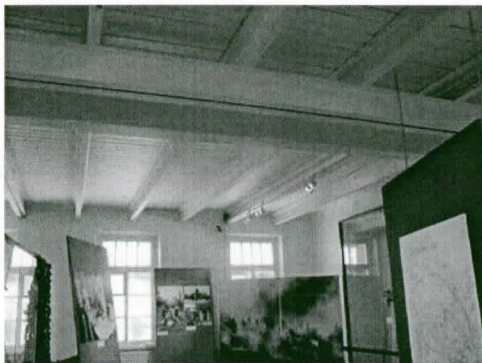
Muutettiin tykistömuseoksi 1990-l arkkitehtitoimisto Kontio-Kilpiä-Valjento Oy:n suunnitelmin. Muutostyöt aloitettiin 1995 ja museo avattiin vuonna 1997.

Piirros 17. Vuodelta 1945, PHRakL

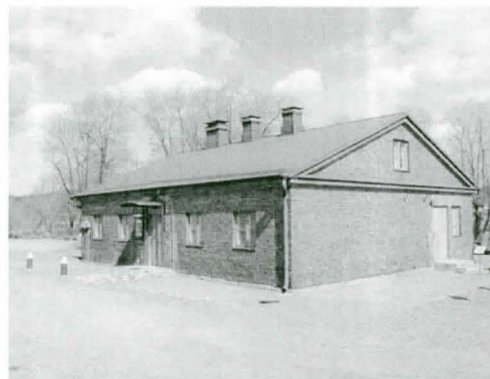
Piirros 21. Toimistorakennus vuodelta 1845, Kuvälähde: Kansallisarkisto Iga _

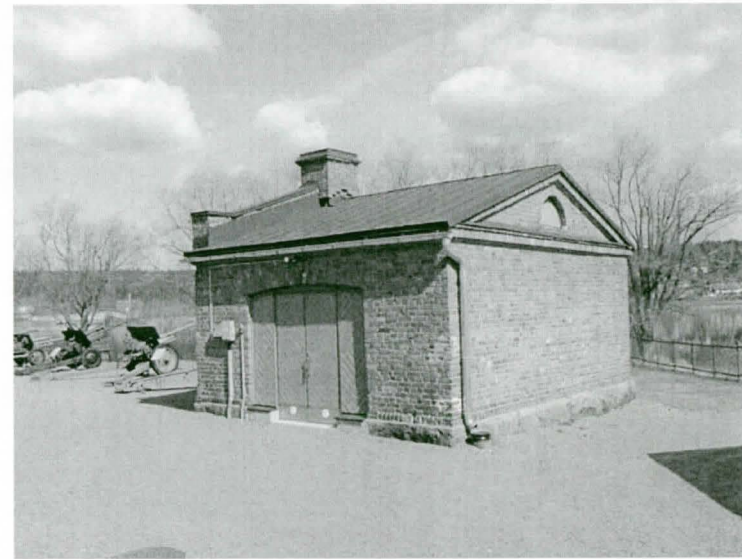
Tiilinen varasto, jonka päädyssä on sijainnut myöhemmin purettu puinen varasto. Edelleen varastokäytössä.

Piirros 26. Vuodelta 1945, PHRakL

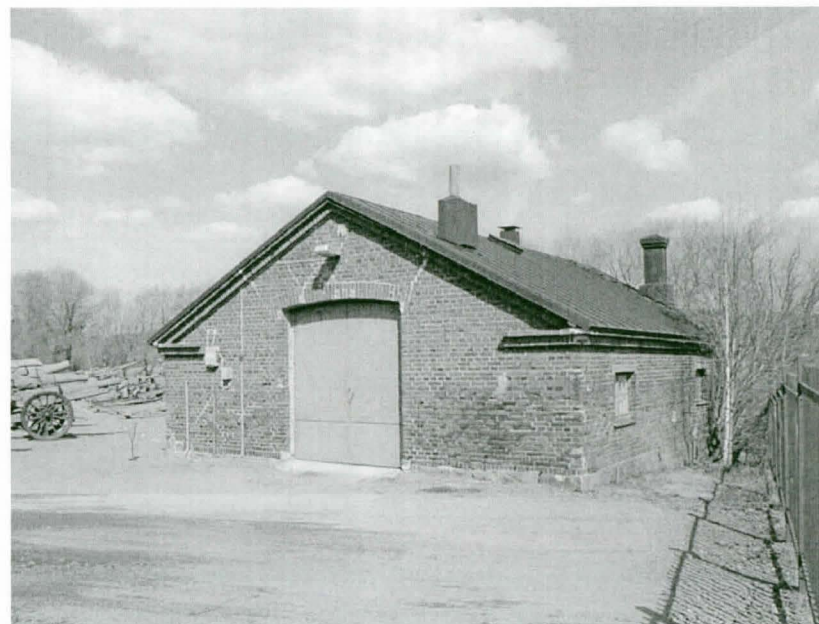
Ajoitus epätarkka, 1860-luvulta tai 1910-luvulta. Tiilinen korjaamorakennus/ varasto. Toiminut 1950-luvulla mm. akkulataamona. Eräiden tietojen mukaan tämä olisi 1910-l venäläinen rakennus.

Piirros 27. Muutosehdotuspiirros vuodelta 1943, PHRakL

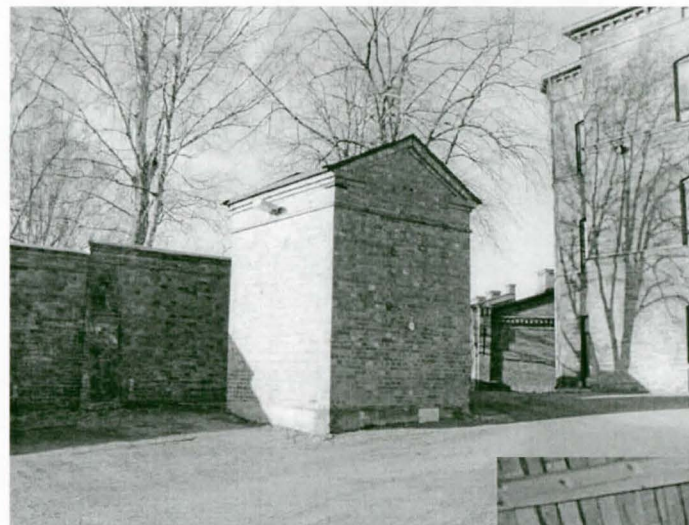
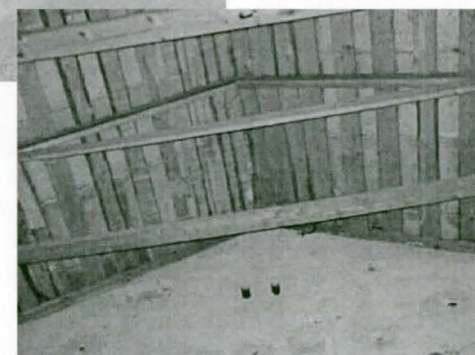
Entinen sähkömuuntaja.

Piirros 28. Vuodelta 1946, PHRaKl
