INVENTOINTIRAPORTTI

# KEMIÖNSAARI

## Sunnan ruukki

Rautaruukin alueen arkeologinen tarkkuusinventointi  
29.–30.9.2014

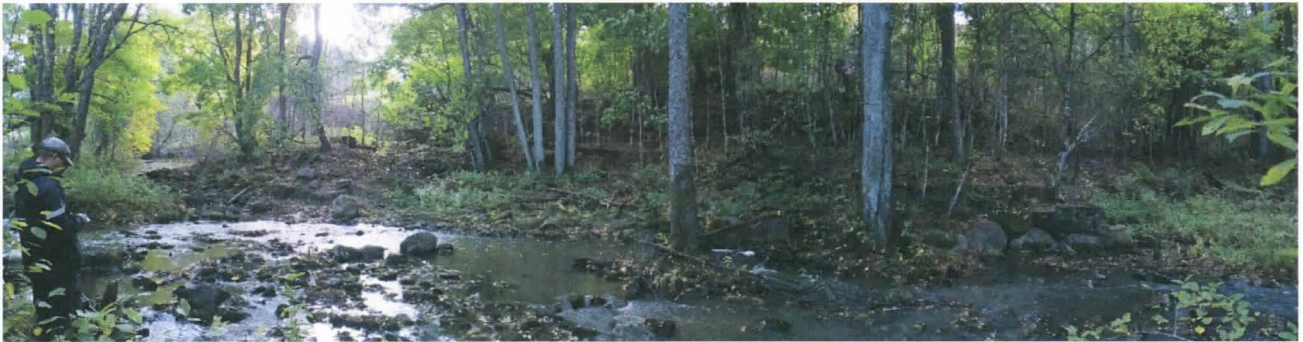
AKDG 3836:13. Panoraamakuva kohti ruukin jäänteitä joen etelärannalla, luoteesta. Kuvaaja: Satu Koivisto.

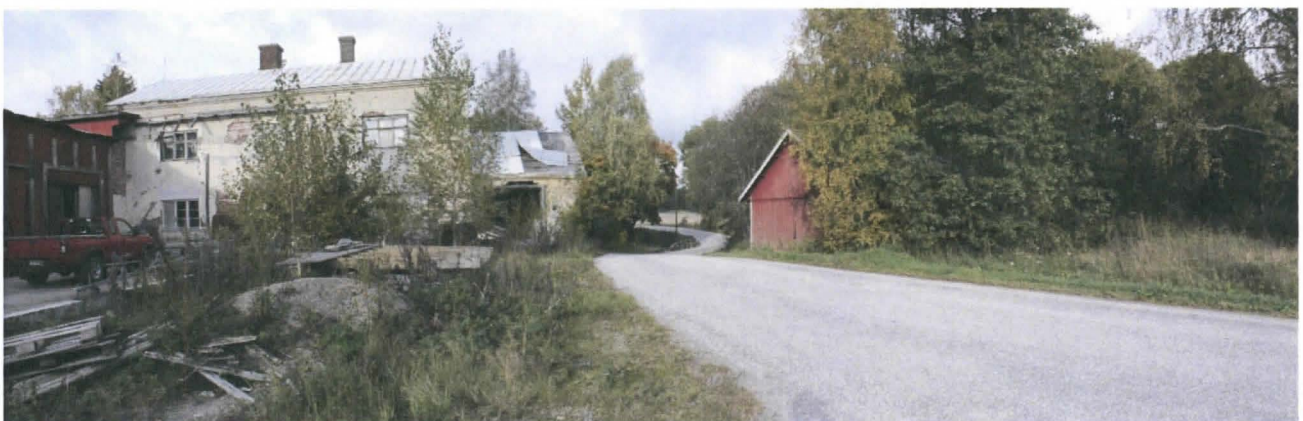
AKDG 3836:2. Vanha minkinrehutehdas ja Skinnarvikintie, oikealla puolella lato. Sunnanån silta tien mutkan kohdalla. Panoraamakuva lounaasta. Kuvaaja: Satu Koivisto.

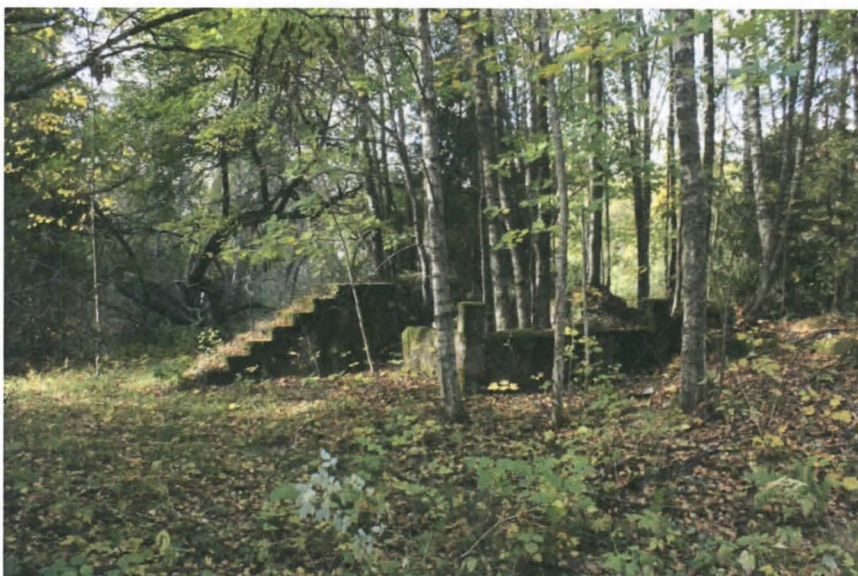
AKDG 3836:34. Sunnanån päärakennuksen raunio, idästä. Kuvaaja: Satu Koivisto.

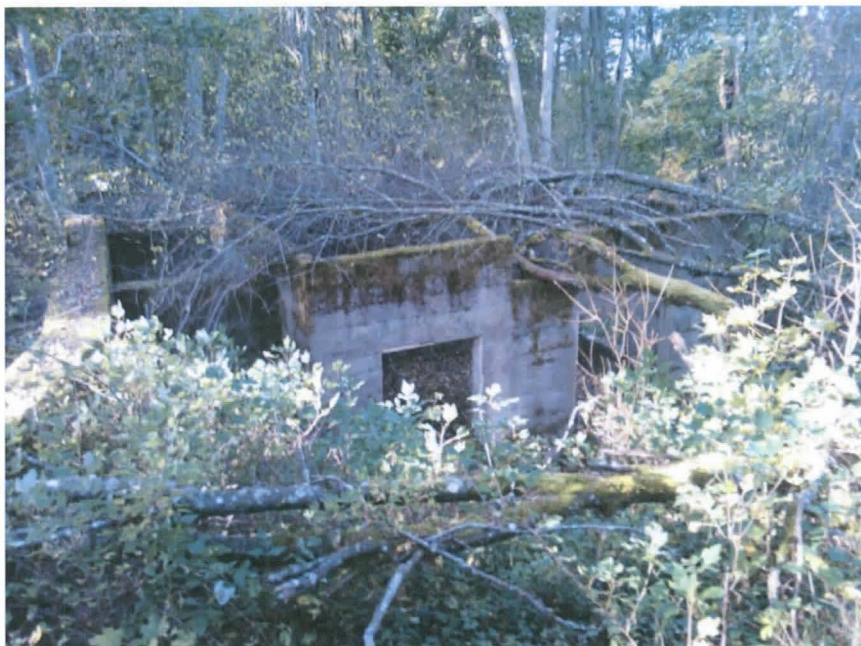
Vuonna 1982 tehdyssä inventoinnissa todettiin, että Sunnanån silta on suunnilleen entisen ruukinpadon kohdalla. Joen etelärannalla havaittiin tuolloin myös vasarapajarakennuksen harmaakivisiä alaosa ja rakennusjätettä sekä kuonakasoja. Myöhemmin ruukin alapuolella koskessa on ollut pieni voimalaitos, josta on jäljellä betoniset ulkoseinät.

*AKDG 3836:36. Raunioitunut voimalaitos joen pohjoisrannalla, pohjoisesta. Kuvaaja: Petro Pesonen.*

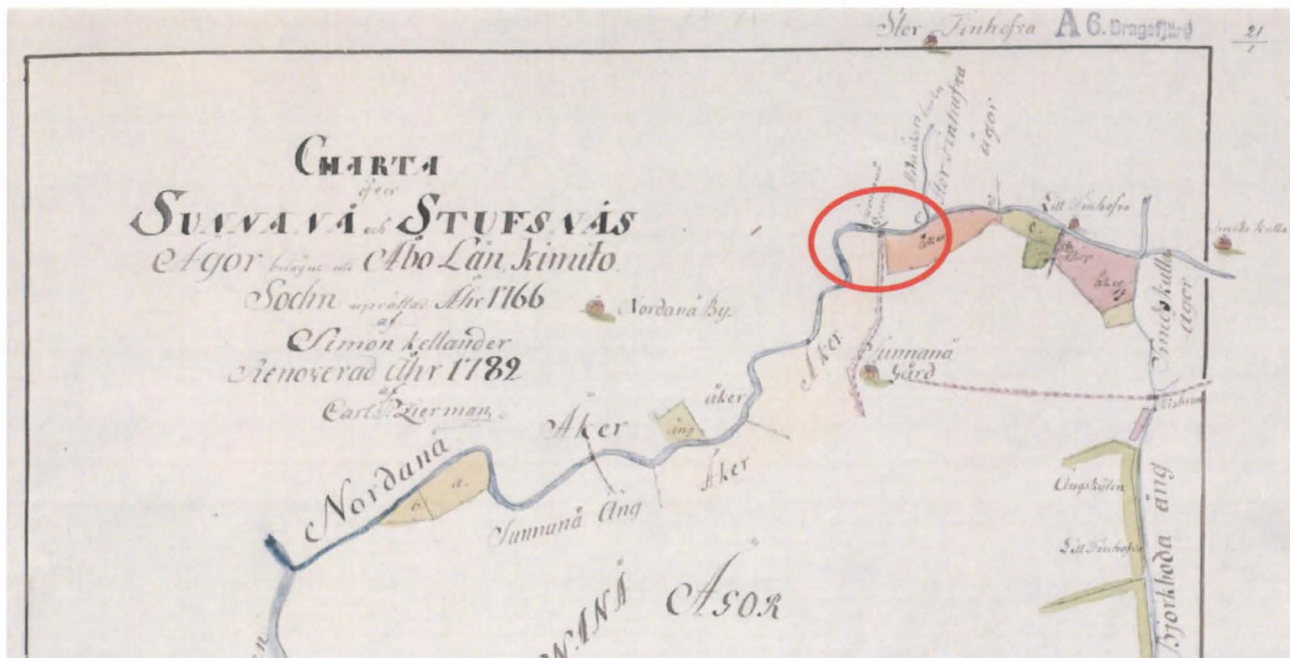
Ote Sunnanån kartasta vuodelta 1766 (renovoitu 1782). Ruukin alue ympäröity. Kansallisarkisto: Maanmittaushallituksen uudistusarkisto, Dragsfjärd, A6:21/1.

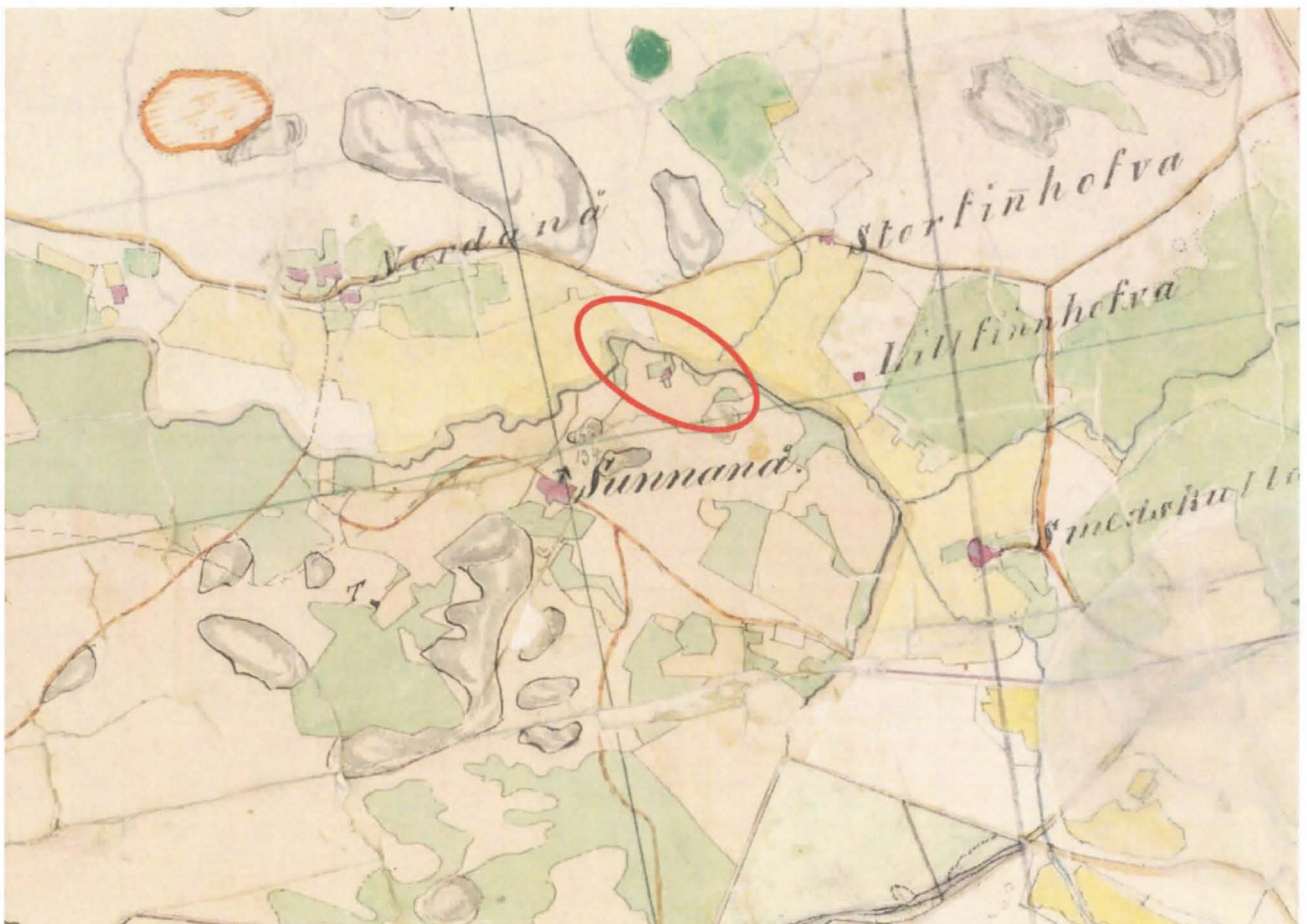
Vuoden 1845 pitäjänkartta, ruukin alue ympäröity. Kansallisarkisto: Maanmittaushallituksen historiallinen kartta-arkisto, pitäjänkartasto, Dragsfjärd (2012 14+15+02+03).

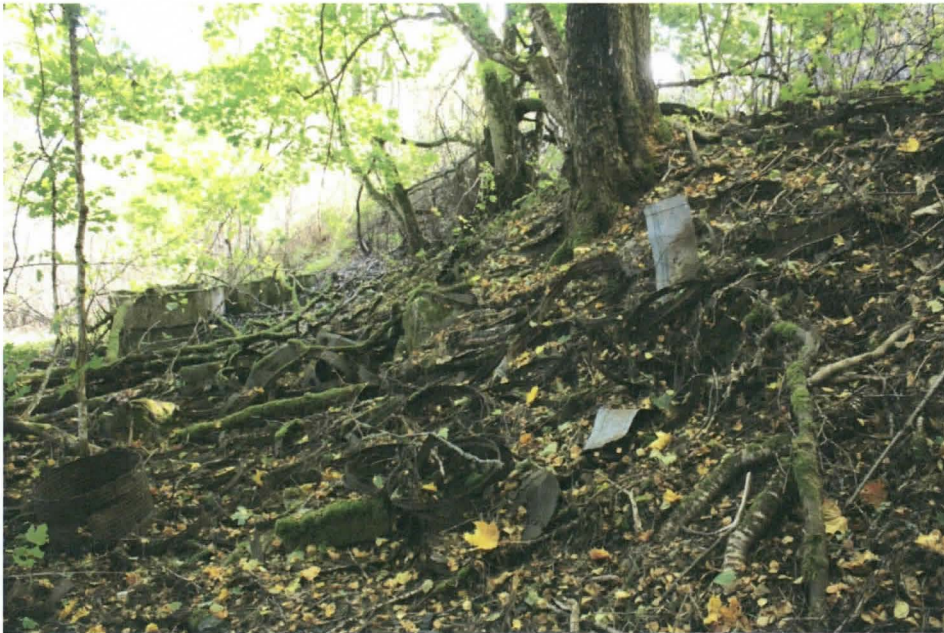
AKDG 3836:5. Romua rinteessä minkinrehutehtaan pohjoispuolella, pohjoisesta. Kuvaaja: Satu Koivisto.

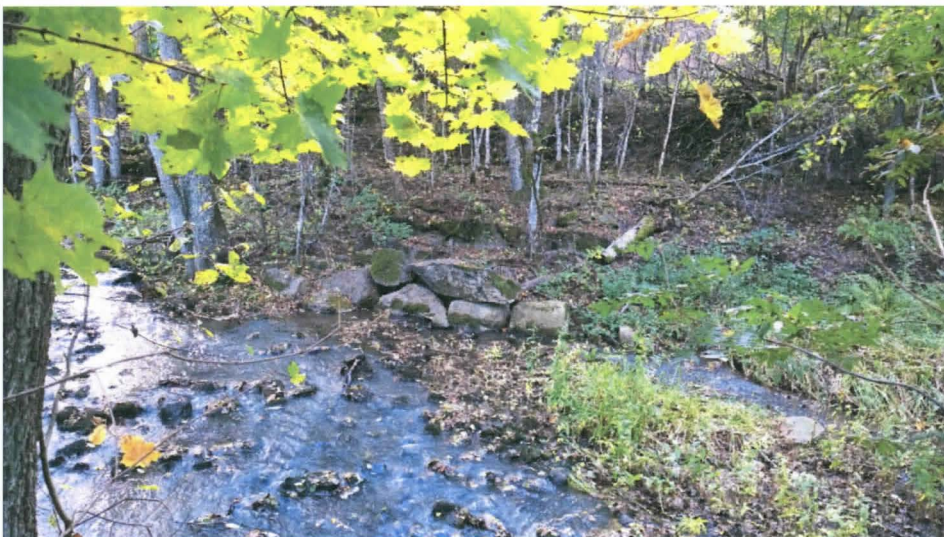
AKDG 3836:12. Kivimuuria joenpenkalla läntisemmän rakennusjäänteiden edustalla, pohjoisesta. Kuvaaja: Satu Koivisto.

Suurin osa ruukkiin liittyvistä, vielä maastossa havaittavista rakennejäänteistä sijaitsee Skinnarvikintien länsipuolella, vanhan minkinrehutehtaan pohjoispuolella ja Sunnanån joen etelärannalla. Täällä joen ranta on vesirajassa pengerreretty vajaan 30 metrin matkalla paikoin selvästikin erottuvalla kivimuurilla. Paikoin muuri

on romahtanut tai muuten epäselvästi erottuva. Itäisemmän rakennusjännöksen edustalla joen rannan muurissa on kuonakasan alapuolella selvä nurkka.

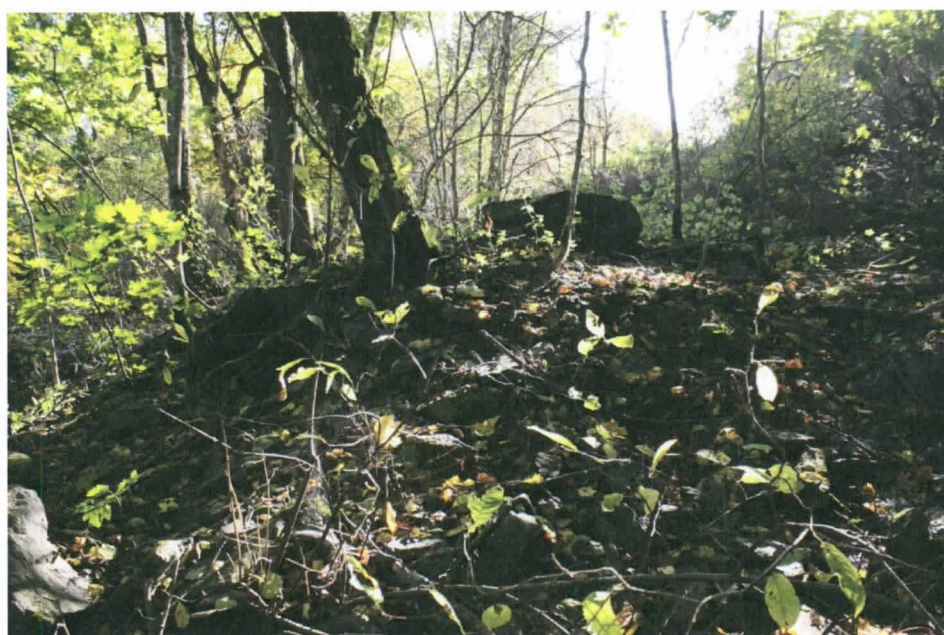
*AKDG 3836:17. Kuonaja rakennusjättekasa itäisemmän rakennusjännöksen kohdalla, lännestä. Kuvaaja: Satu Koivisto.*

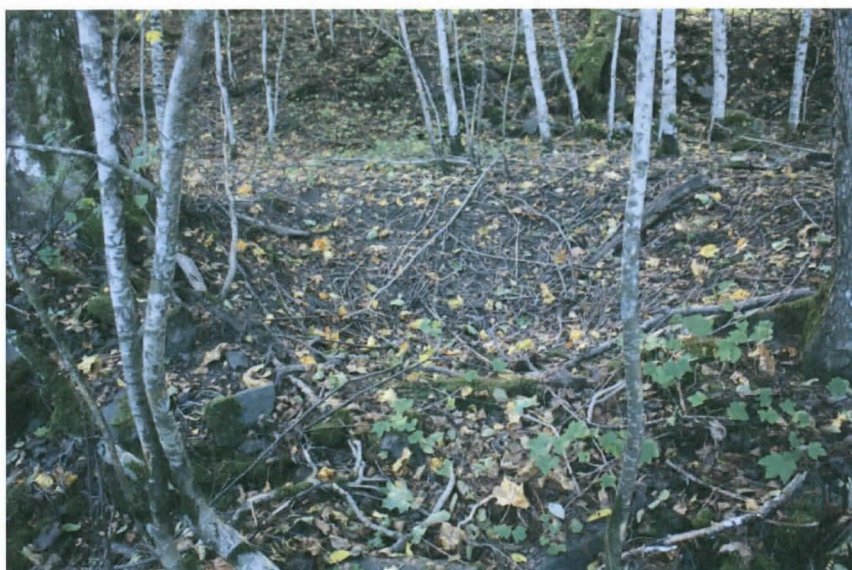
AKDG 3836:8. Kuoppa (kellari-kuoppa?), pohjoisesta. Kuvaaja: Satu Koivisto.

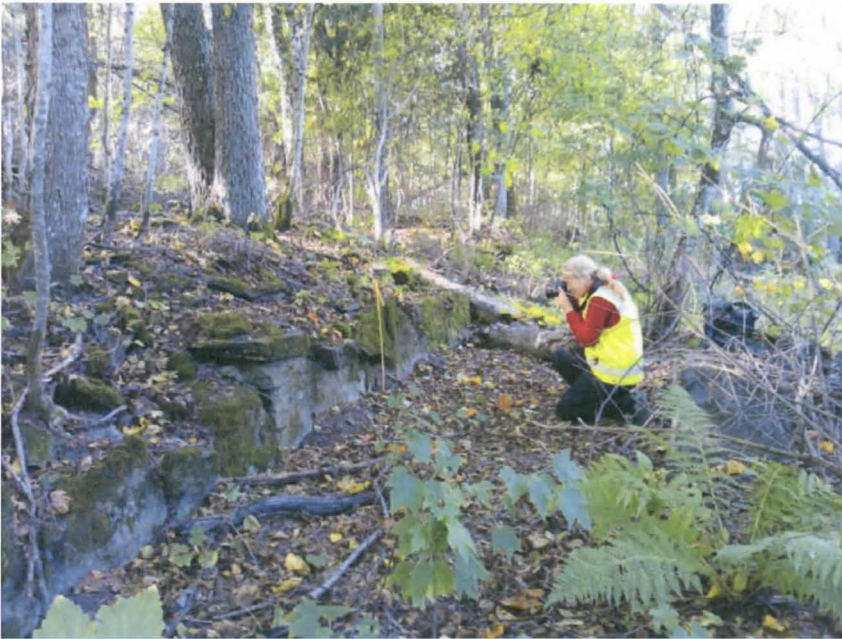
AKDG 3836:11. Satu Koivisto ottaa panoraamakuvaa läntisemmän rakennusjäänteiden kivimuurista, idästä. Kuvaaja: Petro Pesonen.

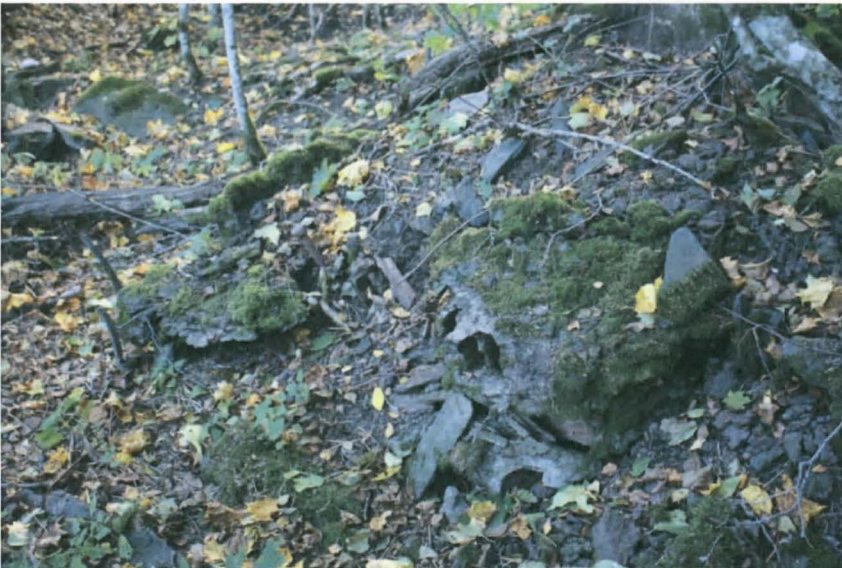
AKDG 3836:14. Kuonaantunut "putki" läntisemmän joenrannan rakennusjäänteiden koilliskulman tuntumassa, luoteesta. Kuvaaja: Satu Koivisto.

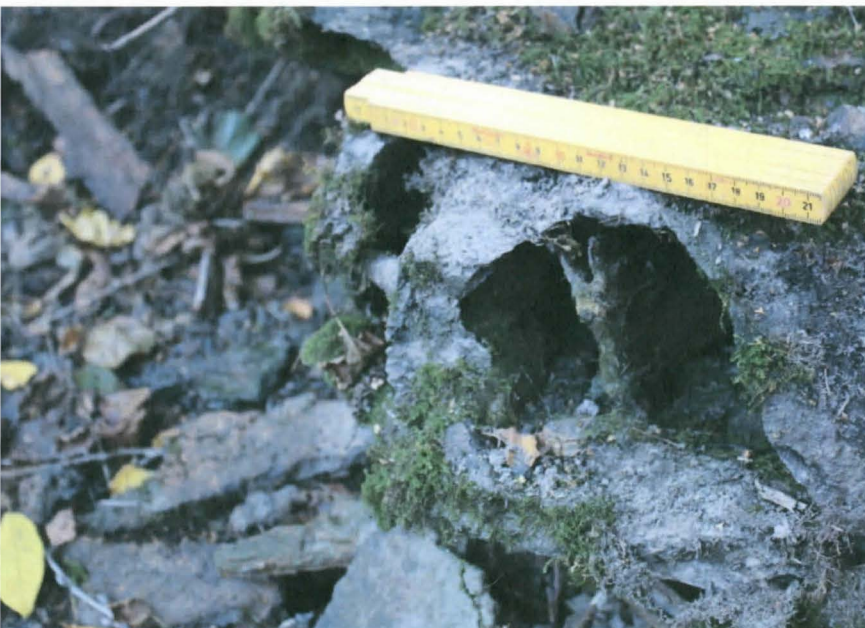
AKDG 3836:15. Kuonaantunut "putki" läntisemmän joenrannan rakennusjäänteiden koilliskulman tuntumassa. Kuvaaja: Satu Koivisto.

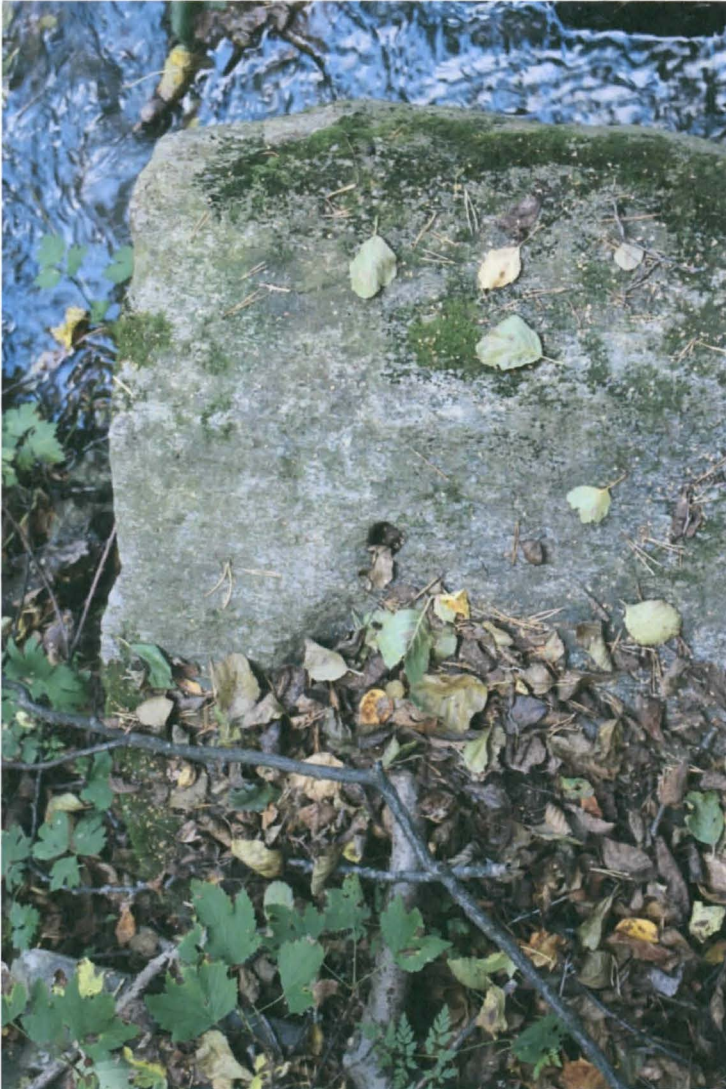
Tämän seinän ja joen rannan pengerryksen välissä on kolmisen metriä pitkä, n. 1,5 m leveä harmaakivimuuri. Rakennuksen ja tämän harmaakivimuurin välissä on noin 1,5 m leveä tasattu alue. Tämä on mainittu v. 1982 inventoinnissa nimellä ”voimakana”. Ainakin yhdessä isossa harmaakivessä on poranjälkiä.

*AKDG 3836:6. Porausjälki kivilohkareessa joen partaalla. Kuvaaja: Satu Koivisto.*

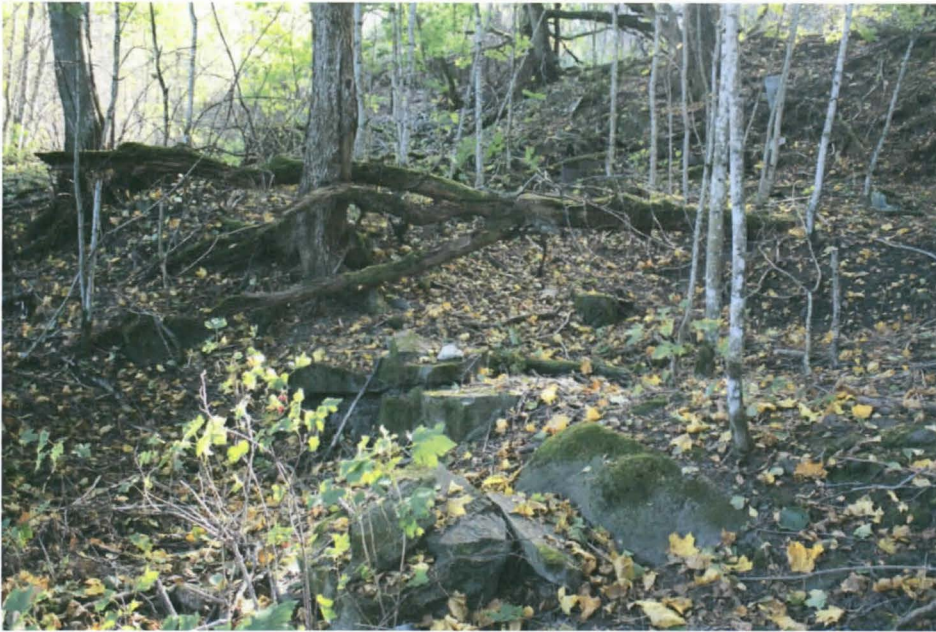
Tästä rakenteesta itään on epäselvää kivimuuria, jonka taustalla on muodoltaan hieman neliskulmainen kuoppa tai painanne jonka eteläreunalla on maavalli. Pohjoisreunassaan painanne rajoittuu em. epäselvään kivimuriin. Maa on kuopan sisällä paljastuneessa maassa mustaa ja multavaa, ja siinä erottuu tiiliä, hiiliä, lasia, kuonaa ja fajanssia. Epäselvä kivimuri päättyy idän suunnassa kuonakasaan, jonka edustalla aivan joen rannassa on selvä harmaakivinurkka. Kuonakasan tausta on tasainen. Muurit, painanne ja kuonakasa muodostanevat toisen ruukkiin liittyvän rakennuksen pohjan.

AKDG 3836:7. Kuoppa, jonka pohjoisreunalla huonosti säilynyttä kivi-muuria, luoteesta. Kuvaaja: Satu Koivisto.

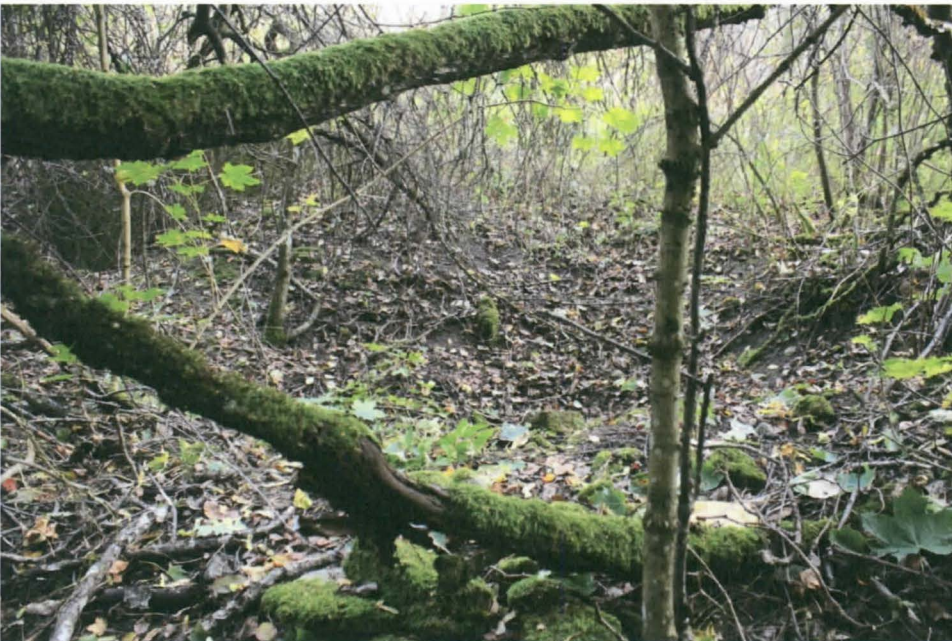
Vuoden 1982 tarkastukseen liittyvässä kartassa minkinrehutehtaan itäpään tasalle joenrantaan on merkitty "rakennusten jälkiä". Nyt täällä paikallistettiin vain yksi laajuudeltaan noin 4 x 3 metrin kokoinen kuoppa ylemmällä joenrannan tasanteella kuin em. rakennusjäännökset. Kuoppa on noin metrin syvyinen ja sen ympärillä on tiiltä, kiveä ja laastinpaloja. Kuoppa on muodoltaan soikeahko ja suppilomainen. Kuopan funktio ja ajoitus ovat epäselvät. Kuopan lähistöllä on neljä betonirenkaista tehtyä kaivoa.

AKDG 3836:3. Kuoppa minkinrehutehtaan pohjoispuolella, lähellä kaivoa, luoteesta. Kuvaaja: Satu Koivisto.

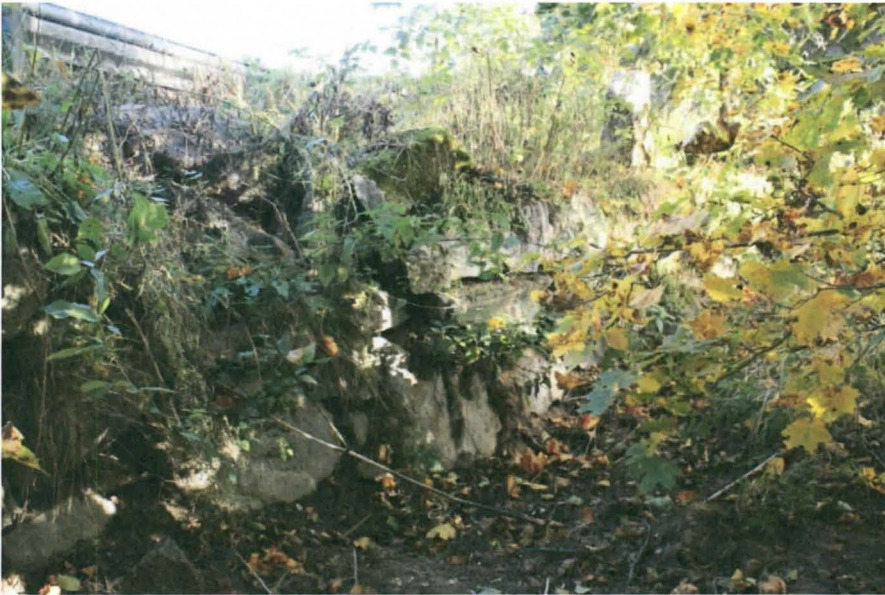
Sunnanån ylittävän sillan runko on tehty harmaakivistä. Joen pohjoisrannalla, sillan itämuurin alaosa poikkeaa muun rakenteen linjauksesta hieman. On mahdollista, että tämä osa olisi vielä perua ruukinpadosta, jonka mainitaan sijainneen todennäköisesti juuri nykyisen sillan kohdalla. Tätä muusta linjauksesta poikkeavaa muurausta on jäljellä noin 10–15 metrin matkalla. Vuonna 1766 piirretyllä kartalla jokeen on merkitty vesimylly, joka on saattanut olla jossain sillan tuntumassa. Vedessä, sillasta muutama metri itään, näkyy kivi-rivi virran poikki muodostaen aivan pienen kosken. Mahdollisesti tämä rakennelma liittyy jotenkin vanhaan myllyyn tai myöhempään ruukkitoimintaan.

AKDG 3836:29. Vanhan padon (?) muuria joen pohjoisrannalla, kaakosta. Kuvaaja: Satu Koivisto.

Inventoinnin perusteella tulevan uuden sillan ja tienoikaisun rakentamisalueelle ei ole jäämässä Sunnanån ruukkiin tai muihin kiinteisiin muinaisjäännöksiin liittyviä rakenteita. Lähin rakenne on mahdollinen patomuurin jäännös nykyisillan rakenteessa, mikä on otettava huomioon mikäli silta aiotaan purkaa.

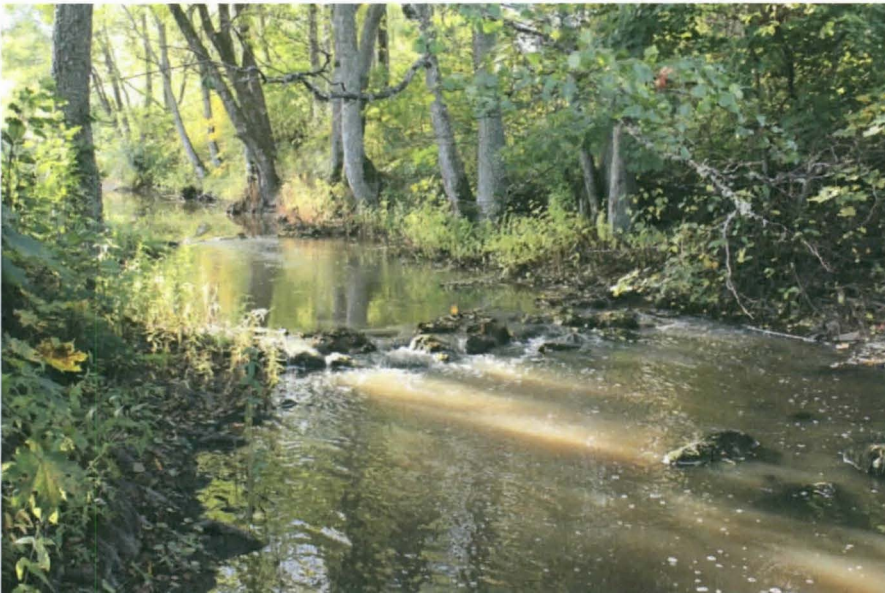
AKDG 3836:32. Mahdollinen keinotekoinen pato joessa, sillan kaakkoispuolella, pohjoisesta. Kuvaaja: Satu Koivisto.

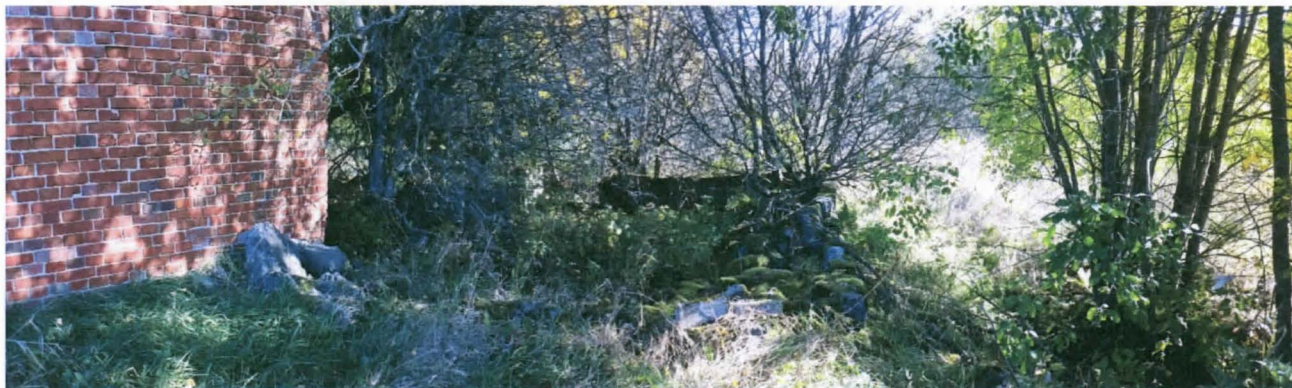
Ruukkiin kuuluvia rakennuksia ja rakennusjäänteitä on joen etelärannalla myös Skinnarvikintien itäpuolella. Täällä on säilynyt punatiilinen, alkuaan pajaksi rakennettu talo, mitoiltaan 20 x 8 m. Talo on viimeksi toiminut sisällä olevista karsinoista päätellen eläinsuojana. Punatiilitaloon liittyy sen kaakkoisnurkalla ollut betonipe-  
rustainen ja ainakin alaosiltaan kuonaharkkoista ("slagitiili") rakennetun talon perustus, joka on kooltaan noin 10 x 10 metriä. Tällaisia kuonaharkkoista rakennettuja uunirakennuksia on nähtävillä mm. Taalintehtaan mu-  
seolla. Seinissä on kuonaharkkojen lisäksi käytetty sementistä valettuja tiiliä. Kuonaharkkoja on paikoin ete-  
läseinustalla vielä kolme harkkokertaa jäljellä. Kivijalan sisällä on erotettavissa tiilillä tehtyjen huonejakojen  
perustuksia ja kivijalan pohjoisreunassa on vielä noin 4 x 3 metrin laajuinen tiilimuurattu kellari.

*AKDG 3836:21. Kuonaharkkoista ja tiilistä rakennetun talon perustukset tiilirakennuksen kulmalla, lounaasta. Kuvaaja: Satu Koivisto.*

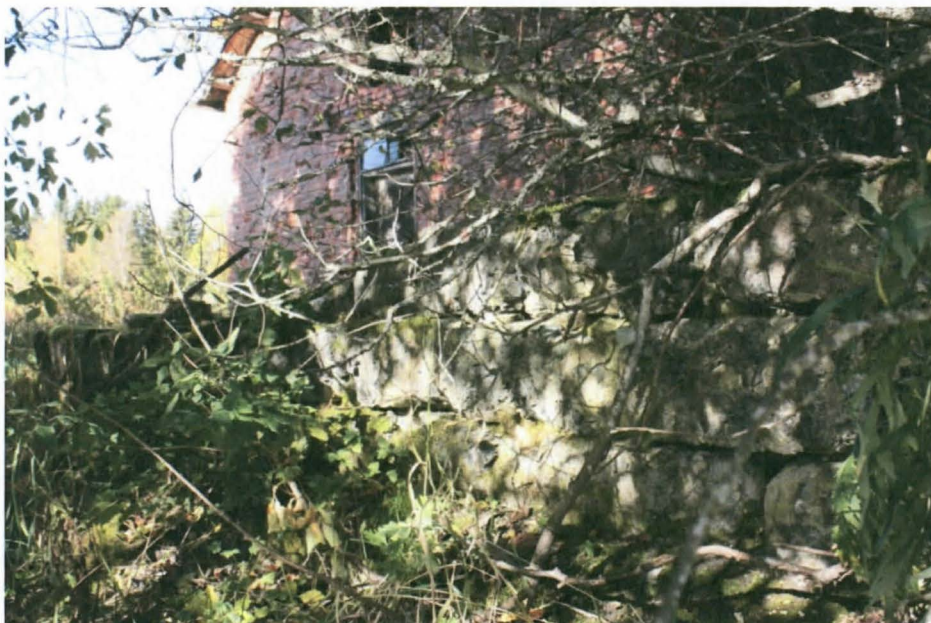
*AKDG 3836:22. Edustalla kuonaharkkoista tehdyn rakennuksen kivijalka, taustalla tiilirakennus, joka on viimeksi toiminut eläinsuojana, kaakosta. Kuvaaja: Satu Koivisto.*

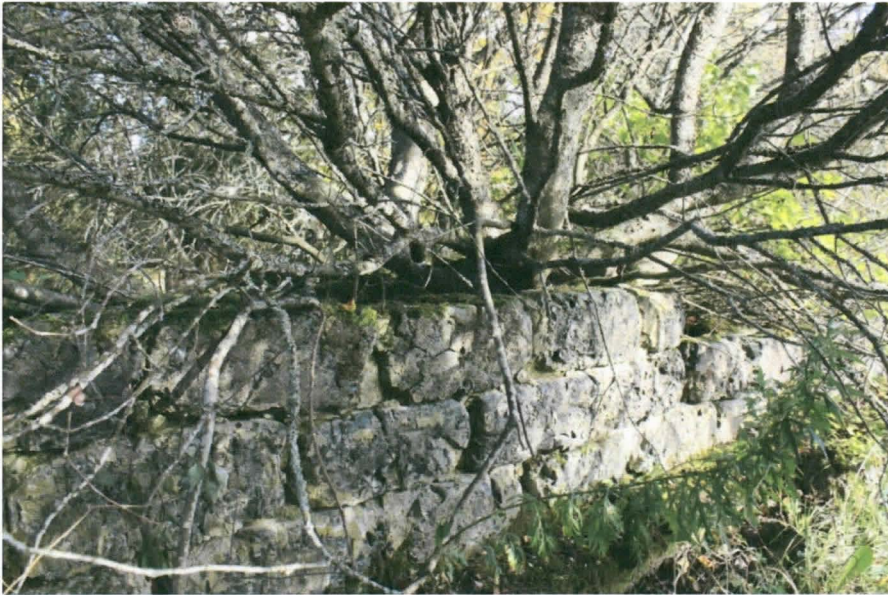
*AKDG 3836:23. Kuonaharkkoja puretun talon kivijalassa, etelästä. Kuvaaja: Satu Koivisto.*

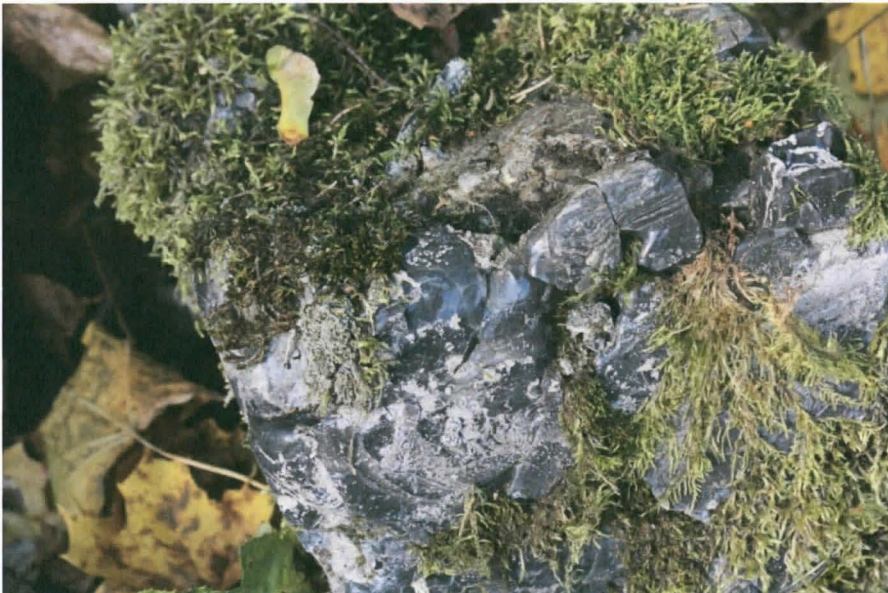
*AKDG 3836:24. Kuonaharkkoja puretun talon kivijalassa. Kuvaaja: Satu Koivisto.*

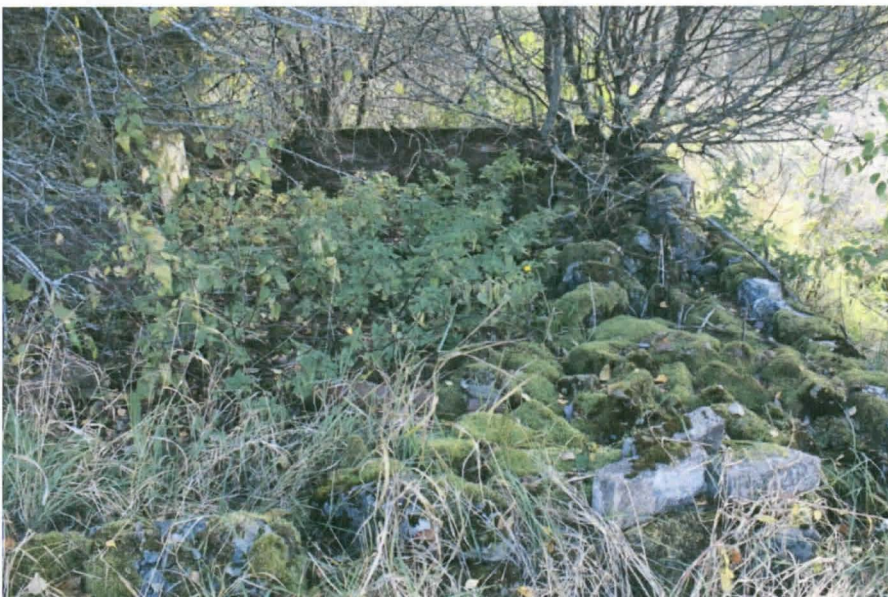
*AKDG 3836:25. Kuonaharkkorakennuksen sisäosaa, kaakosta. Kuvaaja: Satu Koivisto.*

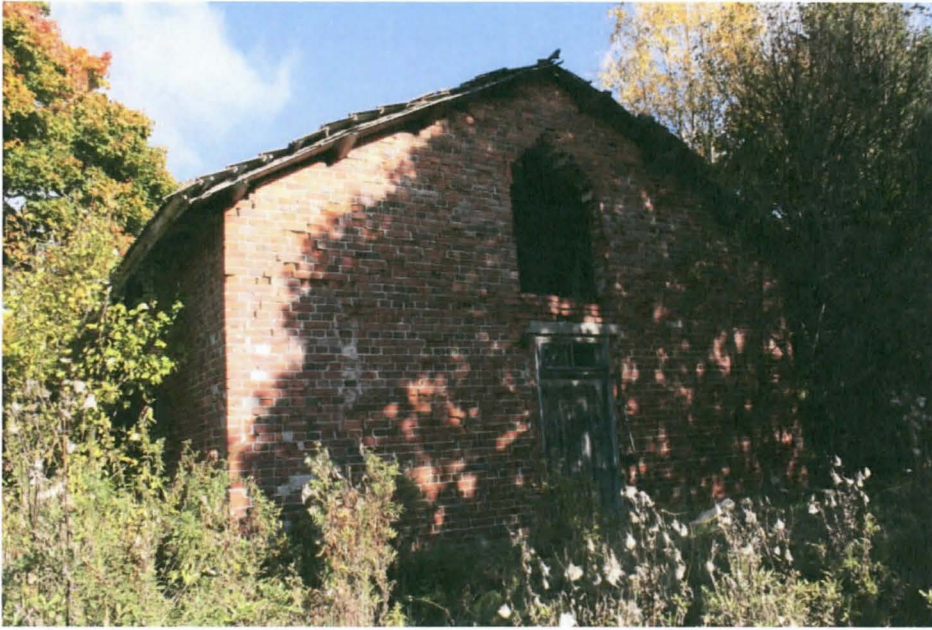
AKDG 3836:26. Tiilirakennus, toiminut viimeksi eläin-suojana, lounaasta. Kuvaaja: Satu Koivisto.

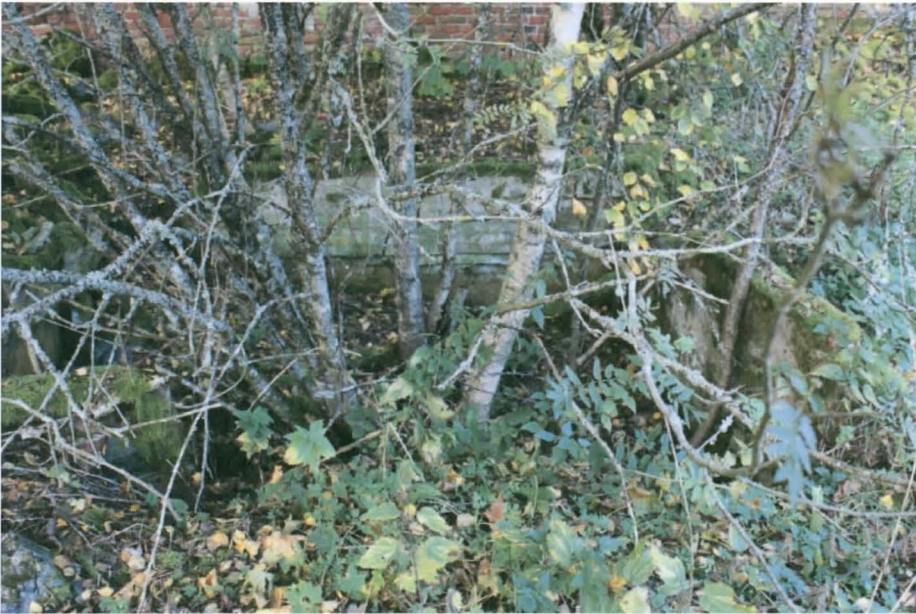
AKDG 3836:27. Tiilistä muurattu kellarikuonaharkkorakennuksen pohjoisseinällä, itäkoillisesta. Kuvaaja: Satu Koivisto.

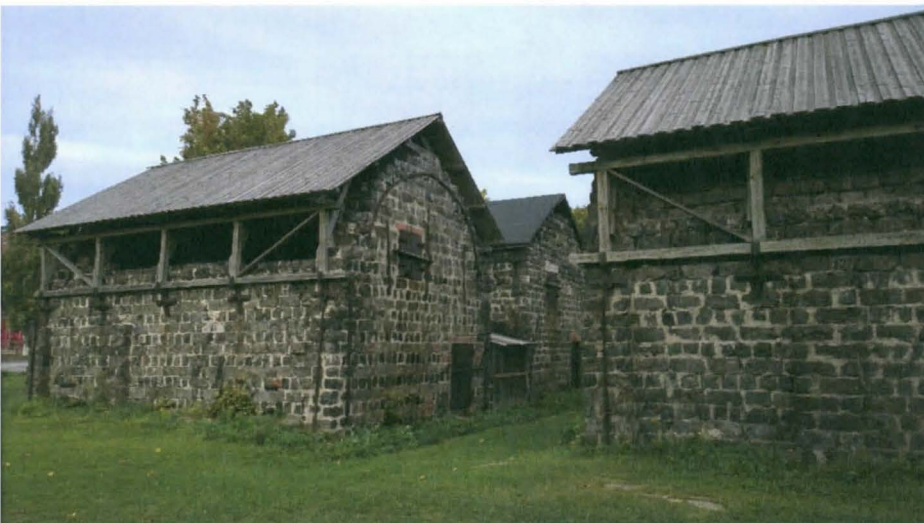
AKDG 3836:28. Kuonaharkkoista rakennettuja taloja (uuneja) Taalintehtäällä. Kuvaaja: Satu Koivisto.

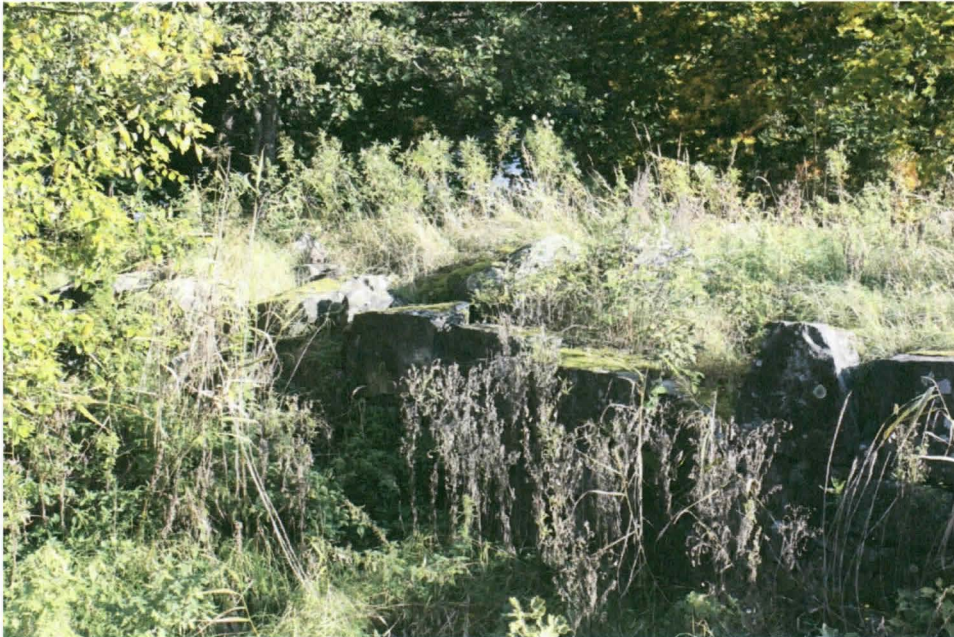
Toinen Skinnarvikintien itäpuolella havaittu rakenne on harmaakivistä muuratun suuren, n. 10 x 10 m kokoi-  
sen rakennuksen perustus lähes välittömästi edellisen rakennuksen koillispuolella – rakennuksilla on ollut  
väliä vain noin kolme metriä. Jykevät kivimuurit reunustavat syvää kuoppaa lähes joen penkalla. 0,5–1 m  
kokoisia kiviä on perustassa jäljellä vielä 3–4 kivikertaa ja joissakin kivissä on erotettavissa poranjälkiä.

AKDG 3836:18.  
Harmaakivistä  
muuratun raken-  
nuksen kivijalkaa,  
etelästä. Kuvaaja:  
Satu Koivisto.

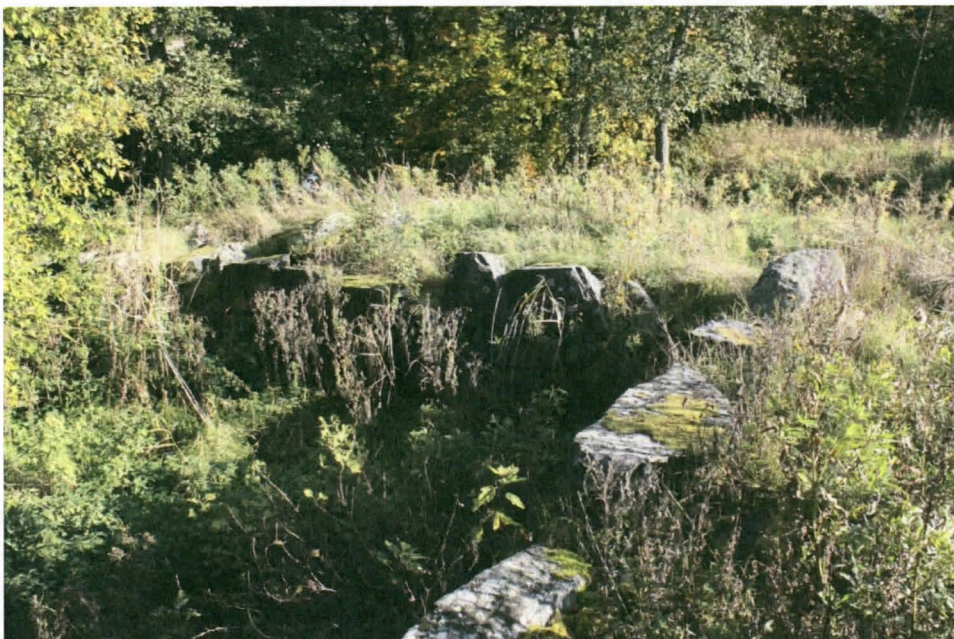
AKDG 3836:19.  
Harmaakivistä  
muuratun raken-  
nuksen kivijalkaa,  
lounaasta. Kuvaaja:  
Satu Koivisto.

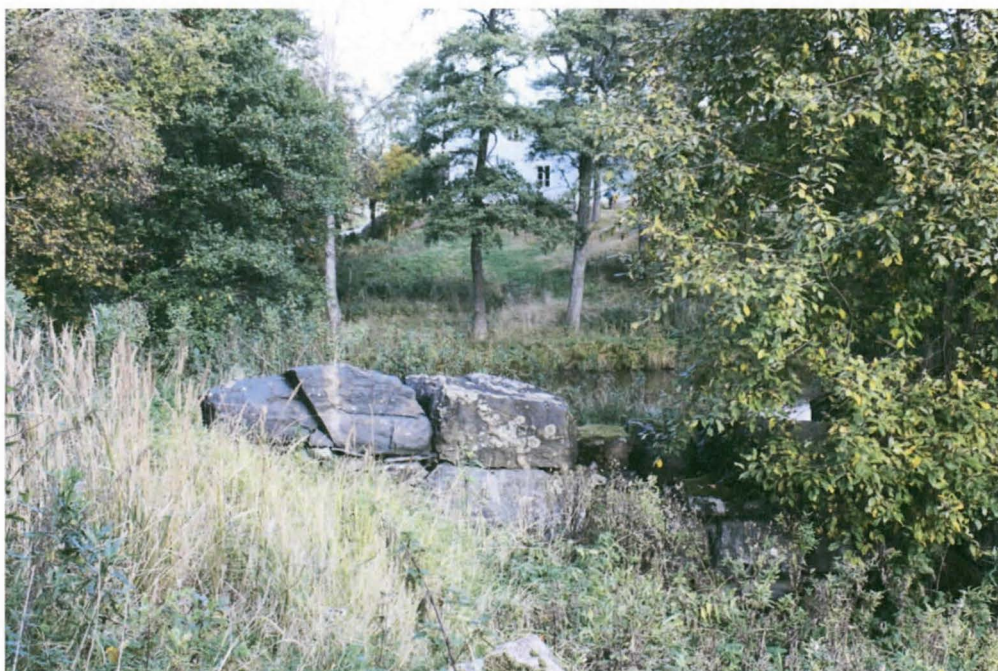
AKDG 3836:20. Harmaakivistä muuratun rakennuksen kivijalkojen partaalla, taustalla joen pohjoispuolella oleva omakotitalo, etelästä. Kuvaaja: Satu Koivisto.

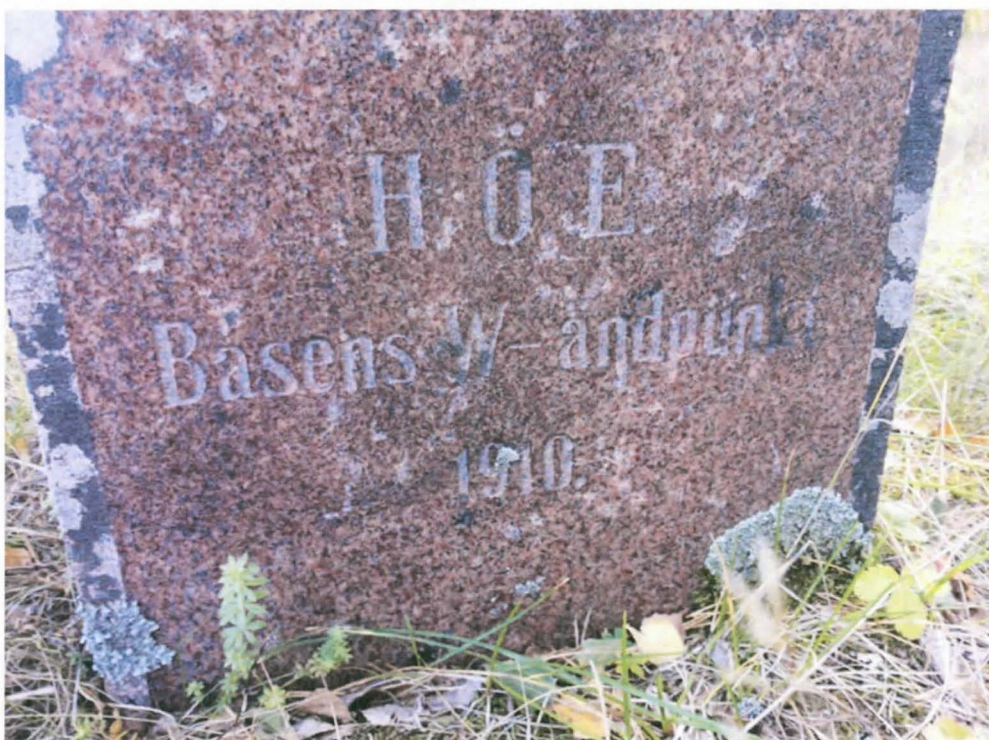
AKDG 3836:35. Muistomerkki joen pohjoisrannalla, "H.Ö.E. Basens W-ändnung 1910." Sama teksti on myös venäjäksi kiven toisella puolella. Kuvaaja: Petro Pesonen.
