INVENTOINTIRAPORTTI

# KEMIÖNSAARI

## Sunnan ruukki

Rautaruukin alueen arkeologinen tarkkuusinventointi  
29.–30.9.2014

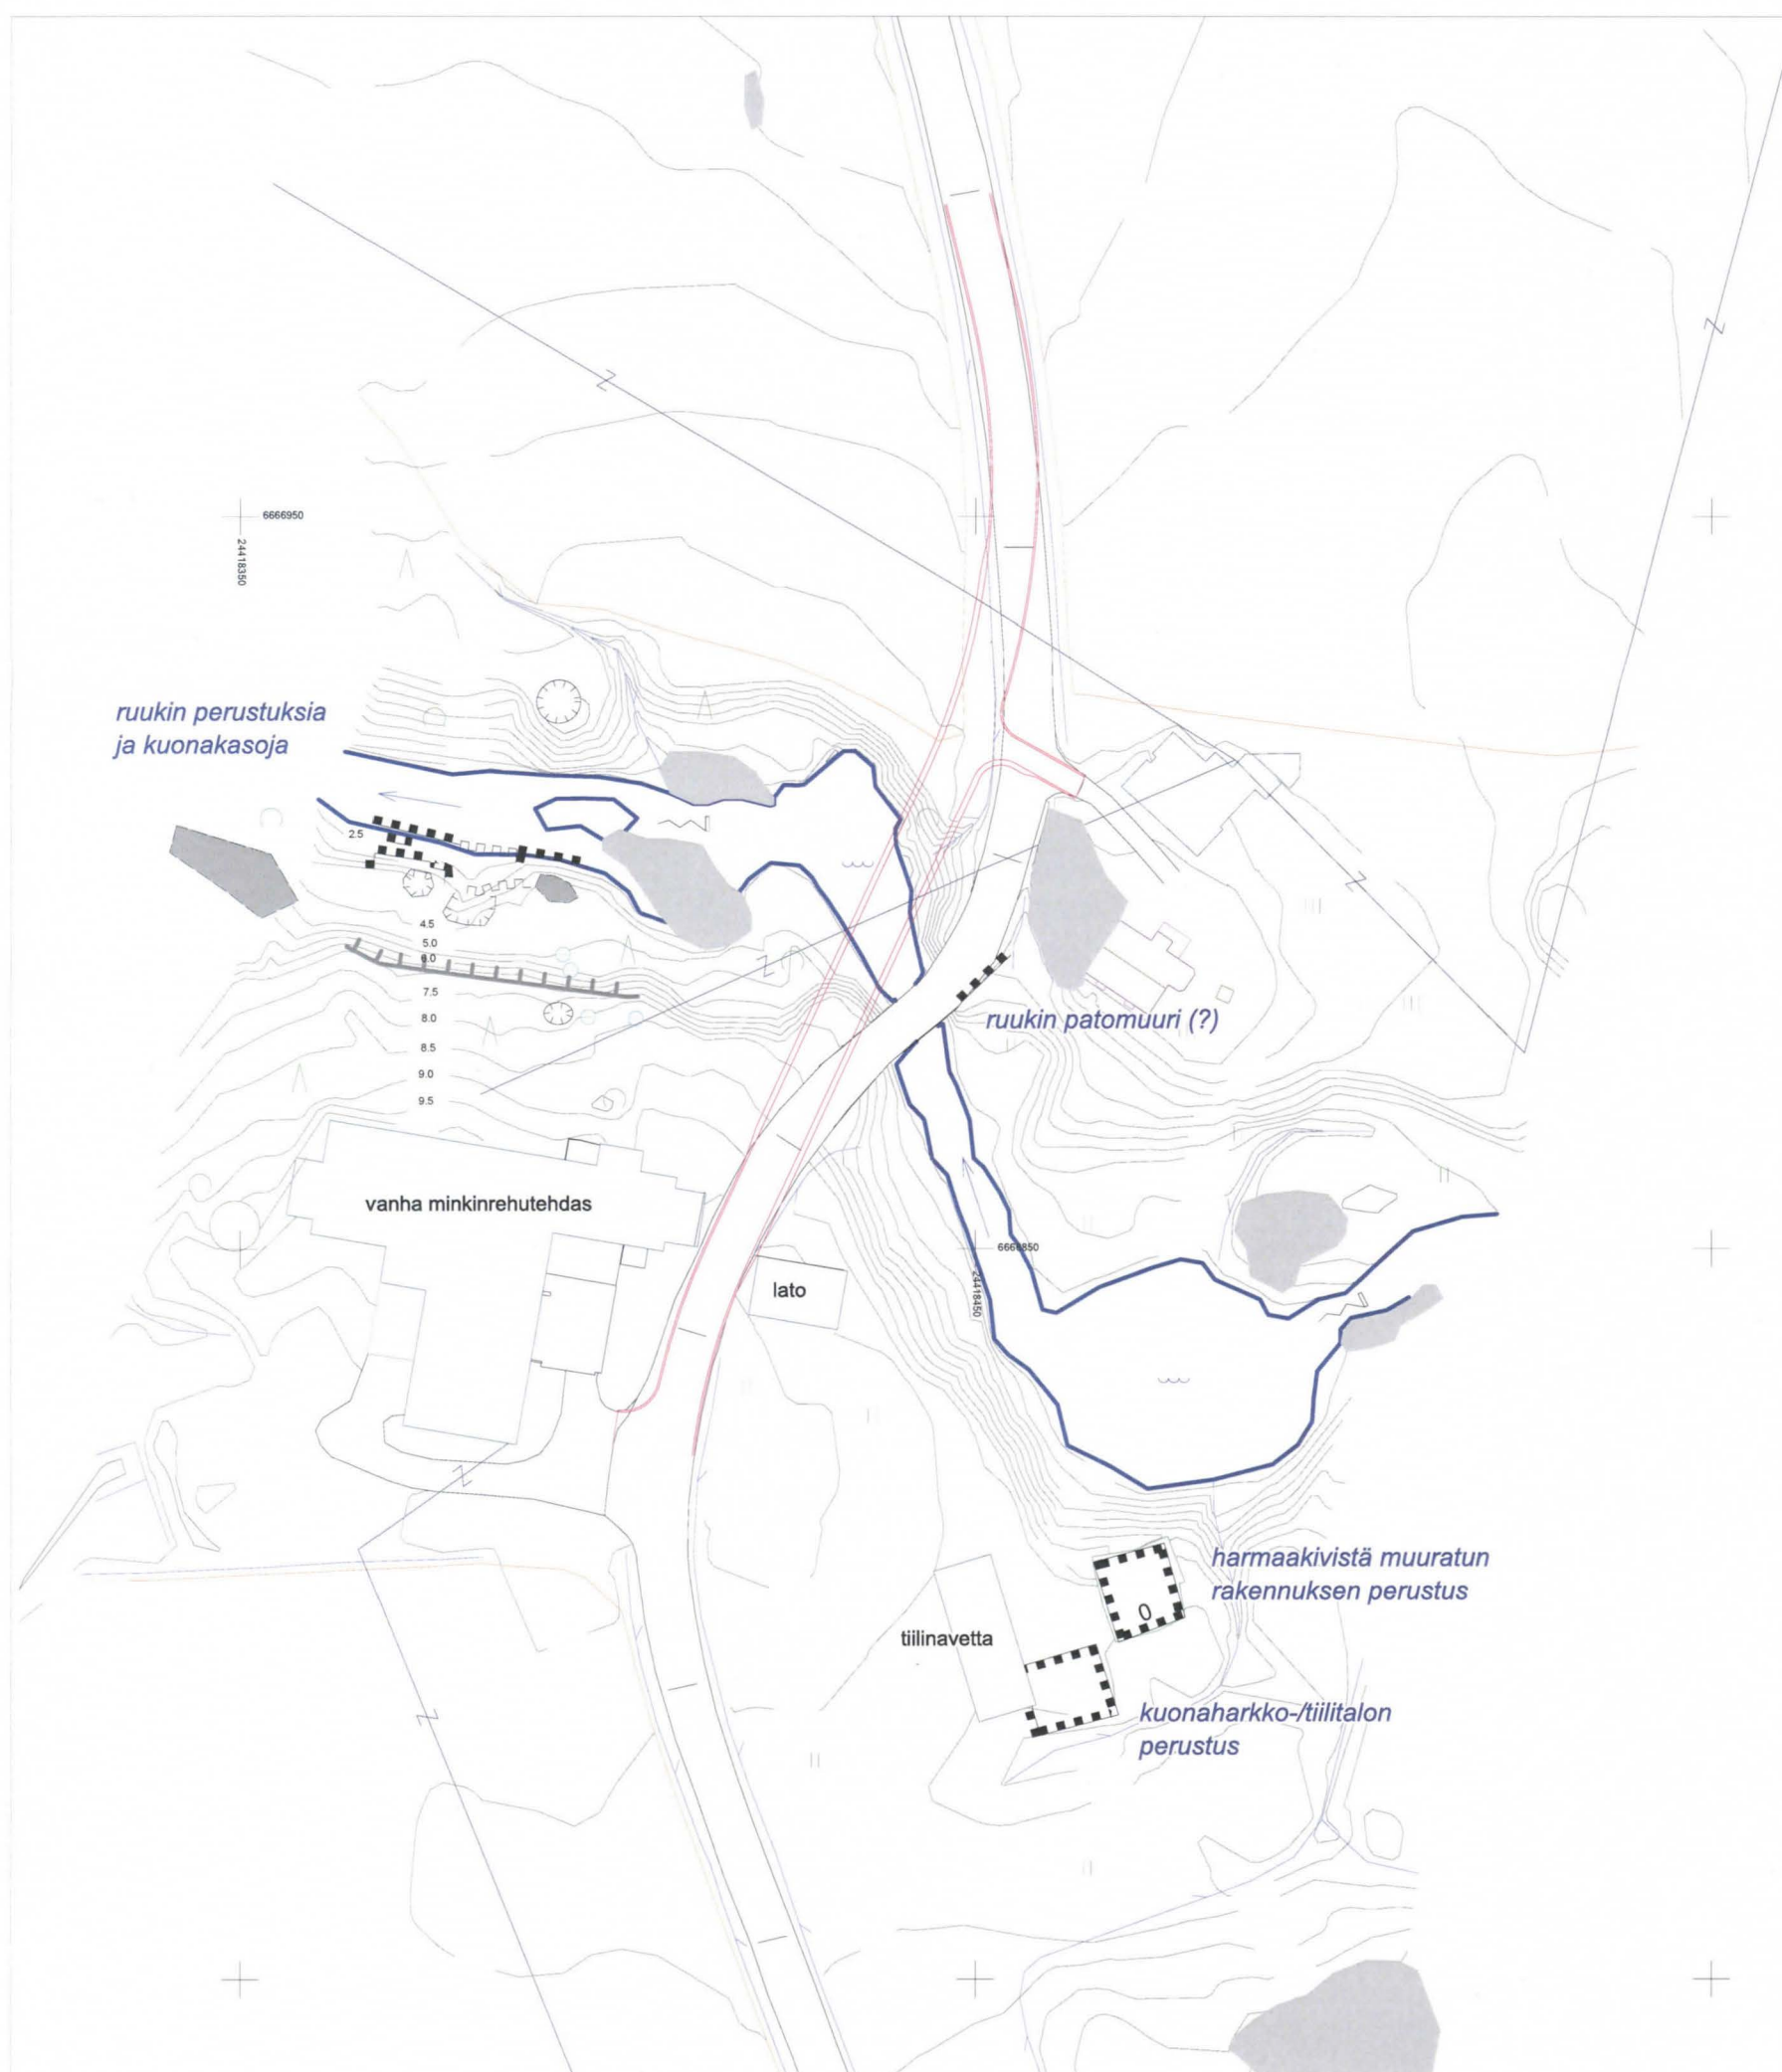
KEMIÖNSAARI SUNNANÄN RUUKKI 1000015800		Yleiskartta, mk 1:1000 pohjana rakennussuunnitelmakartta (PMT Mittaus Oy)	
Petro Pesonen ja Satu Koivisto 2014		Koord.: ETRS-GK 24 Korkeus: N2000	kartta 1
piirt. & digit. Petro Pesonen 2014			
MUSEOVIRASTO ARKEOLOGISET KENTTÄPALVELUT

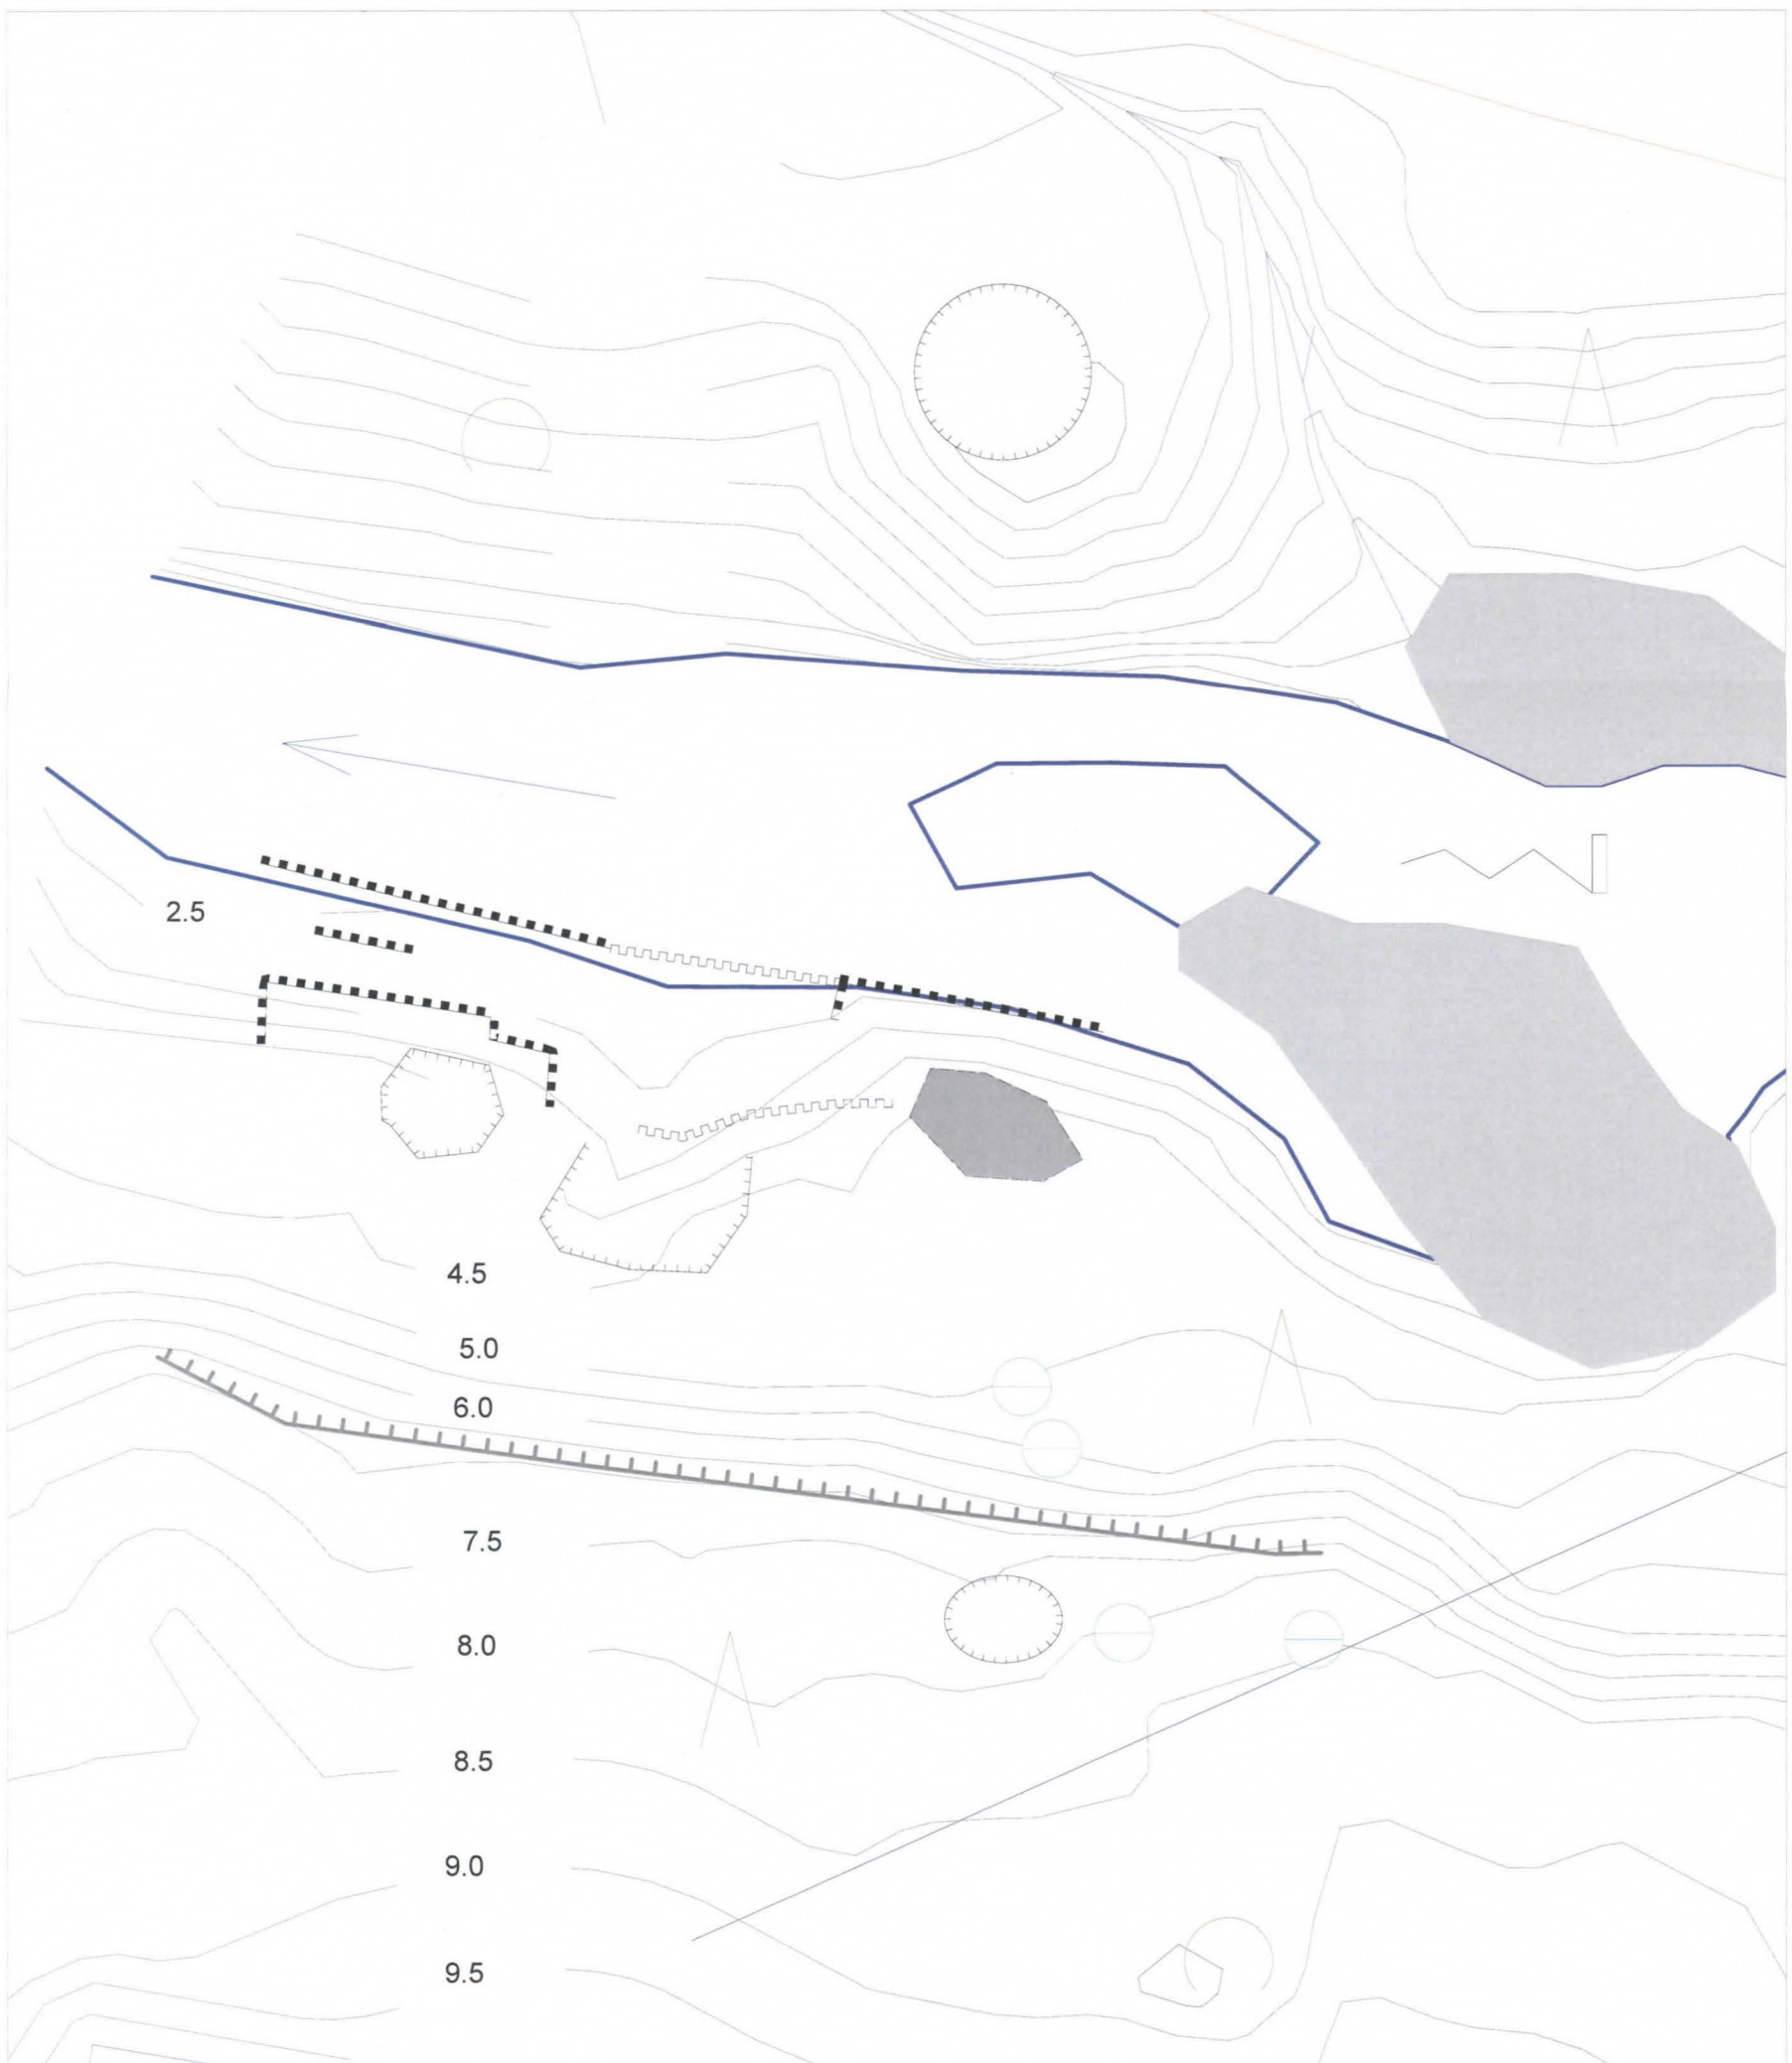
<b>KEMIÖNSAARI SUNNANÄN RUUKKI</b> 1000015800		Lähikartta ruukin rakenteista Skinnarvikintien länsipuolella, mk 1:250  pohjana rakennussuunnitelmapakartta (PMT Mittaus Oy)	
Petro Pesonen ja Satu Koivisto 2014		Koord.: ETRS-GK 24 Korkeus: N2000	kartta 2
piirt. & digit. Petro Pesonen 2014		MUSEOVIRASTO ARKEOLOGISET KENTTÄPALVELUT
