# Lieto Viinamäki

Muinaisjännöskohteen dokumentointi ja koekuopitus

12.11.2014

Nautelankosken museo

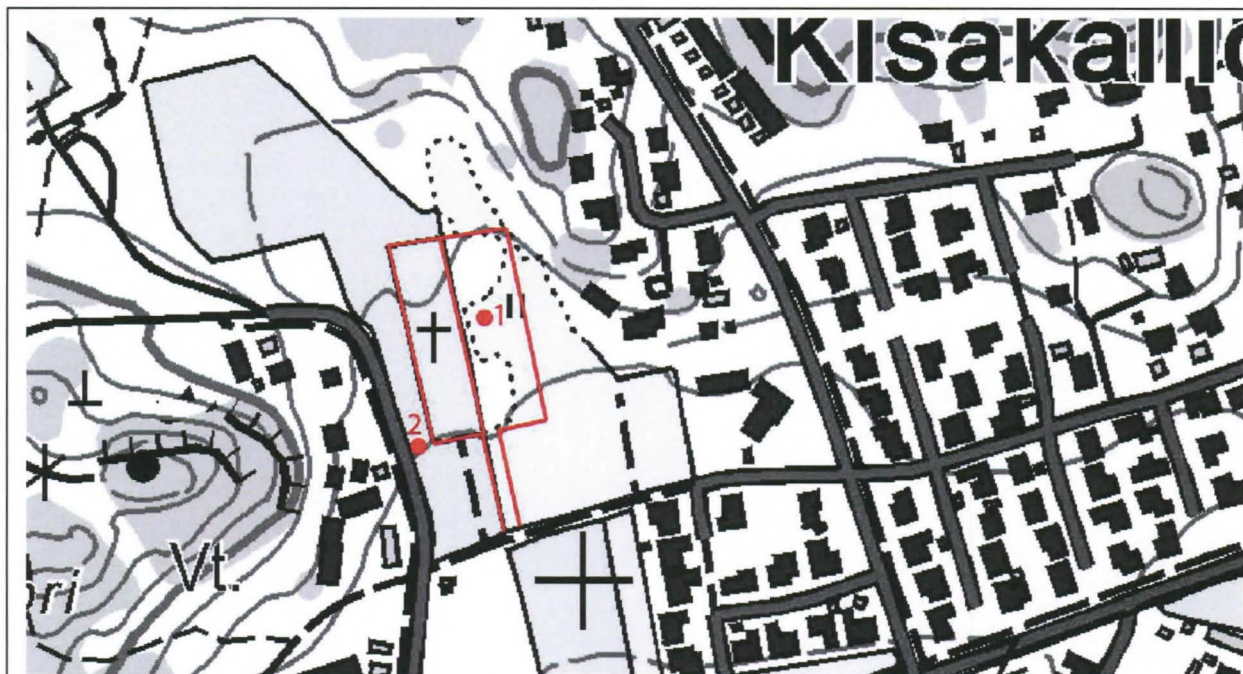
Kuva 3. Tutkimusalue merkittynä kartalle: hautausmaan rajat sekä hautausmaalle johtaneen polun paikka on merkitty punaisiin viivoihin. Ristillä merkitty vasemmanpuoleinen osa on hautausmaaksi käytettyä maata. Oikeanpuoleinen alue on hautauksista vapaaksi jäänyttä joutomaata. Numerolla 1 on merkitty Viinamäen torpanpaikka ja numerolla 2 Kinellin torpanpaikka. Kartta: Maanmittauslaitos 2.7.2013.

Alueella tiedetään sijainneen kaksi torppaa 1800-luvulla. Molempien torpanpaikkojen sijaintia pyrittiin nyt tehdyin tutkimuksin tarkentamaan. Torppien alueille kaivettiin kummallekin kaksi koekuoppaa, joista otettiin makrofossiilinäytteet. Näytteistä oli tarkoitus analysoida alueen vanhaa kasvillisuutta. Makrofossiilianalyysin teki fil.yo Noora Savunen Helsingin yliopiston arkeologian laitokselta ja sen tuloksena saatiin aikaisempaa tarkempaa tietoa siitä, mitä kasveja Viinamäen alueella on lähimenneisyydessä kasvanut.

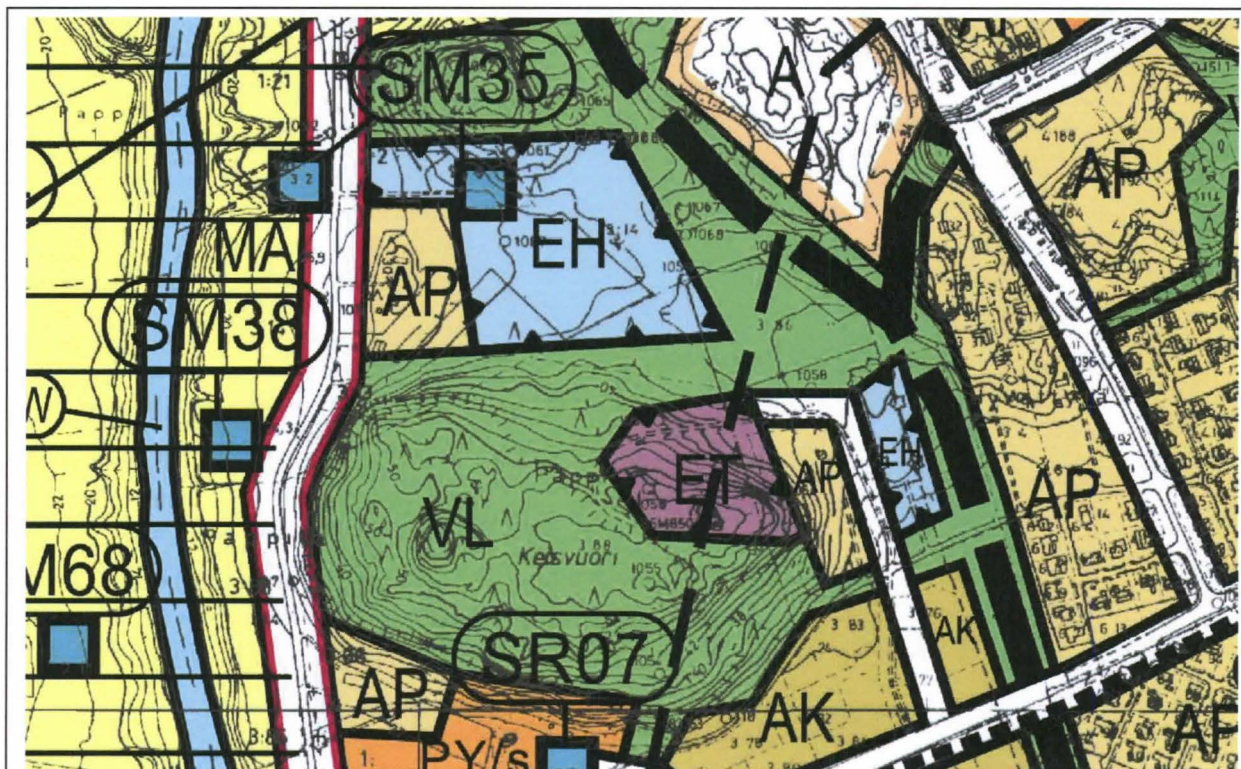
Kuva 4. Ote Liedon kunnan yleiskaavasta, jossa Viinamäen hautausmaan länsiosaa (oikealla) on merkitty sinisellä värillä ja hautausmaata tarkoittavalla koodilla EH. Kuva: Liedon kunta 27.10.2014.

missään vaiheessa poistettu (kuva 4). Kaavarajaus ylittää yli kalusto- ja leikkaushuoneen raunion, muttei kata koko hautausmaaksi aikoinaan lohkottua aluetta. Viinamäen tontin itäosan halki kulkee tievaraus, jonka poistaminen on tämän raportin valmistumishetkellä työn alla<sup>1</sup>.

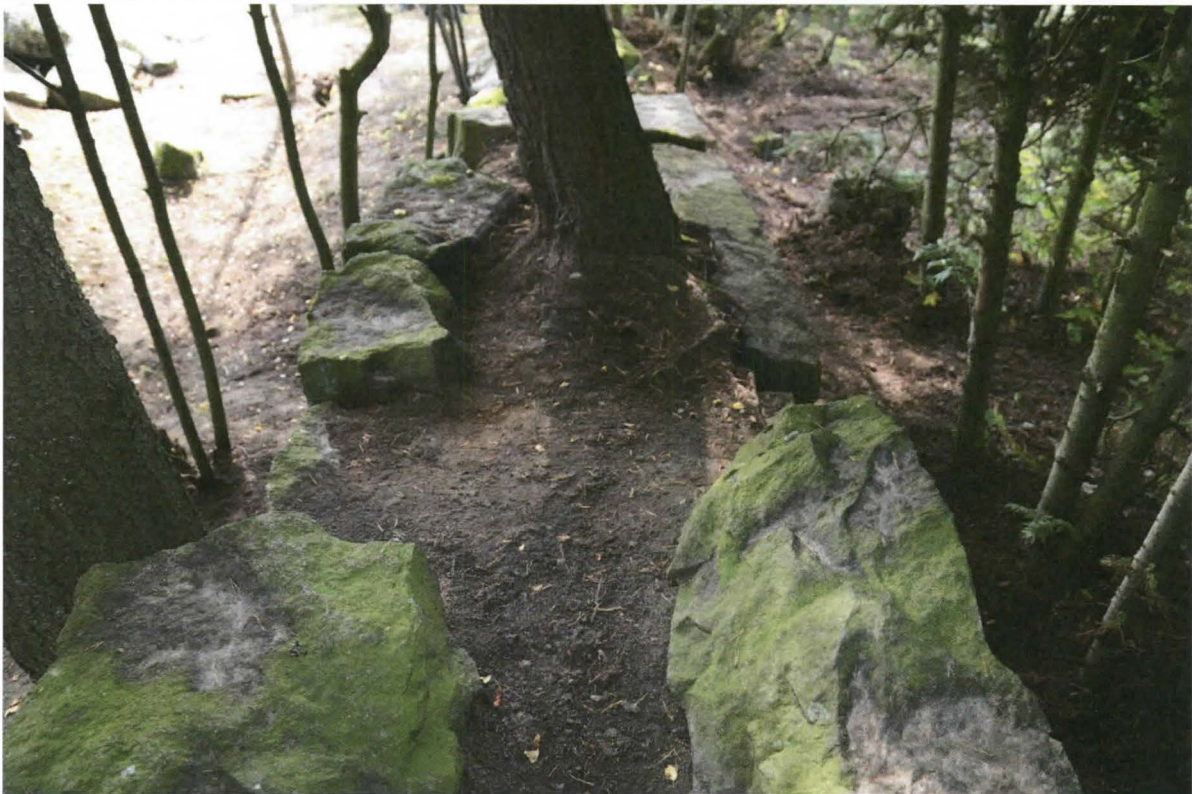
Kuva 6. Raunion länsipäädyn kivijalka koostuu kahdesta kivistä ladotusta seinämästä, joiden välissä on eristeenä paksu maakerros. Kuva: Nautelankosken museo, NKM/va/88:158.

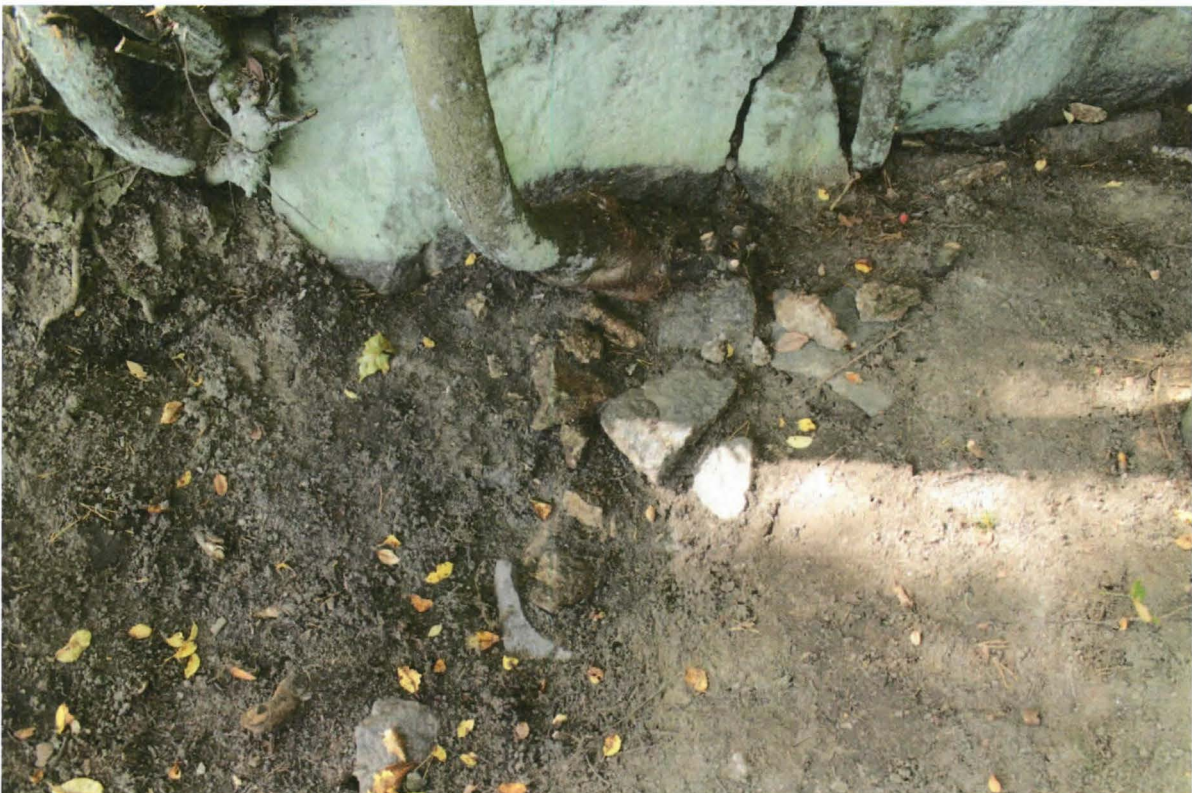
Kuva 7. Mahdollista leikkaushuoneen kellarin lattiakiveystä säilyneenä myöhemmin kaivetun ojan reunamilla. Kuva: NKM/va/88:97.

Vuoden 2014 dokumentointitöissä havaittiin rakennuksen länsipäädystä maahan asetettuja pieniä kiviä, jotka voisivat mahdollisesti olla peräisin leikkaushuoneen kellarin suunnitellusta lattiakiveyksestä (kuva 7). Rakennuksen itäpäädyistä vastaavaa rakennetta ei havaittu ja myös itäpäädyn kivijalka vaikuttaa hatarammalta, kuin laastilla tilkitty ja maalla eristetty länsipäädyn tukeva, kaksinkertainen kivijalka (kuva 6, kuva 16). Havaintojen mukaan rakennuksen kalustohuonetta huomattavasti tukevammin rakennettu leikkaushuone kellareineen olisi siten sijainnut länsipäädyssä. Ristiriidassa havainnon kanssa on kirkonkokouksen toteamus korkeasta umpinaisesta kivijalasta, jonka tulisi matalimmastakin osastaan – hautausmaan puolelta – olla kaksi kyynäriä korkea. Olisi todennäköisempää, että kivijalka on ollut korkeampi siitä osasta rakennusta, jossa leikkaushuoneen kellari on sijainnut – siis muistitiedon mukaisesti itäpäädyssä. Toisaalta kirkonkokous toteaa myös, että kellarin, kuten koko hautausmaan halki on kaivettava oja ja se voisi käytännössä olla dokumentointitöissä havaittu kaivanto, joka halkaisee raunion länsipäädyn<sup>8</sup>. Ojan sijainti keskellä hautausmaaksi lohkottua tonttia vastaisi kirkonkokouksessa päätettyä sijaintipaikkaa.

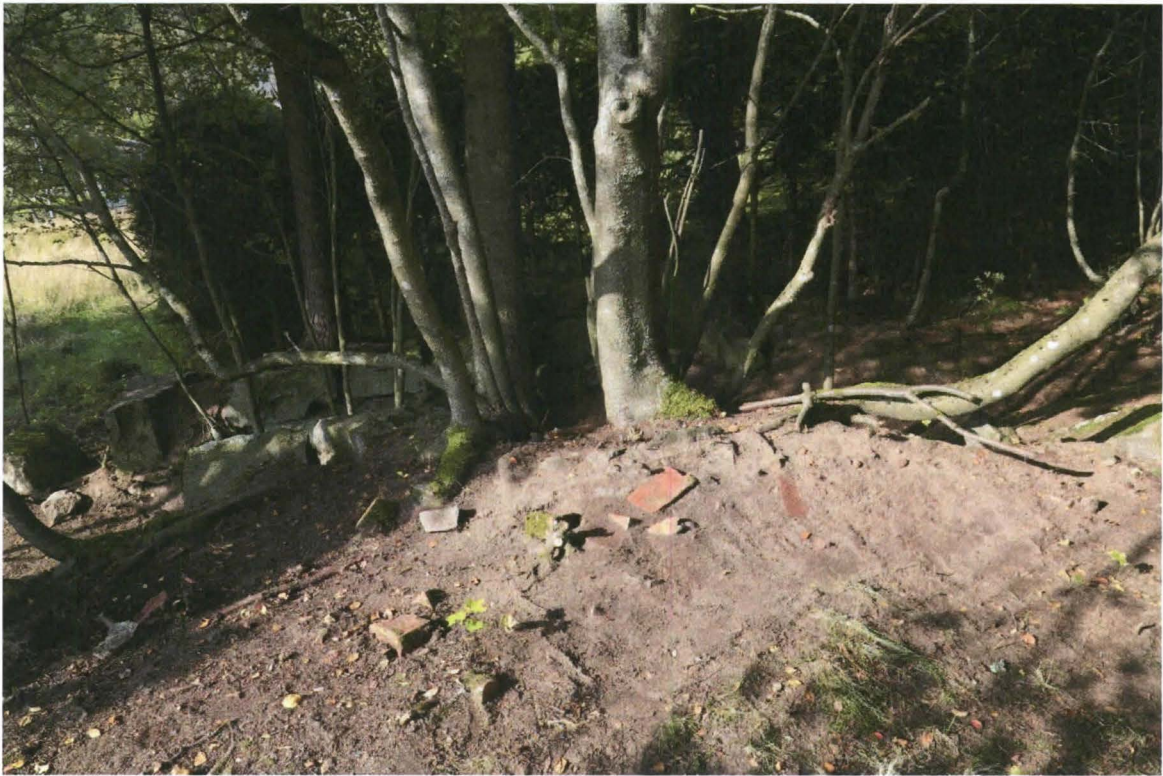
Kuva 8. Tiilikeskittymä läpikäytävän maakumpareen länsireunalla. Kuva: Nautelankosken museo, NKM/va/88:132.

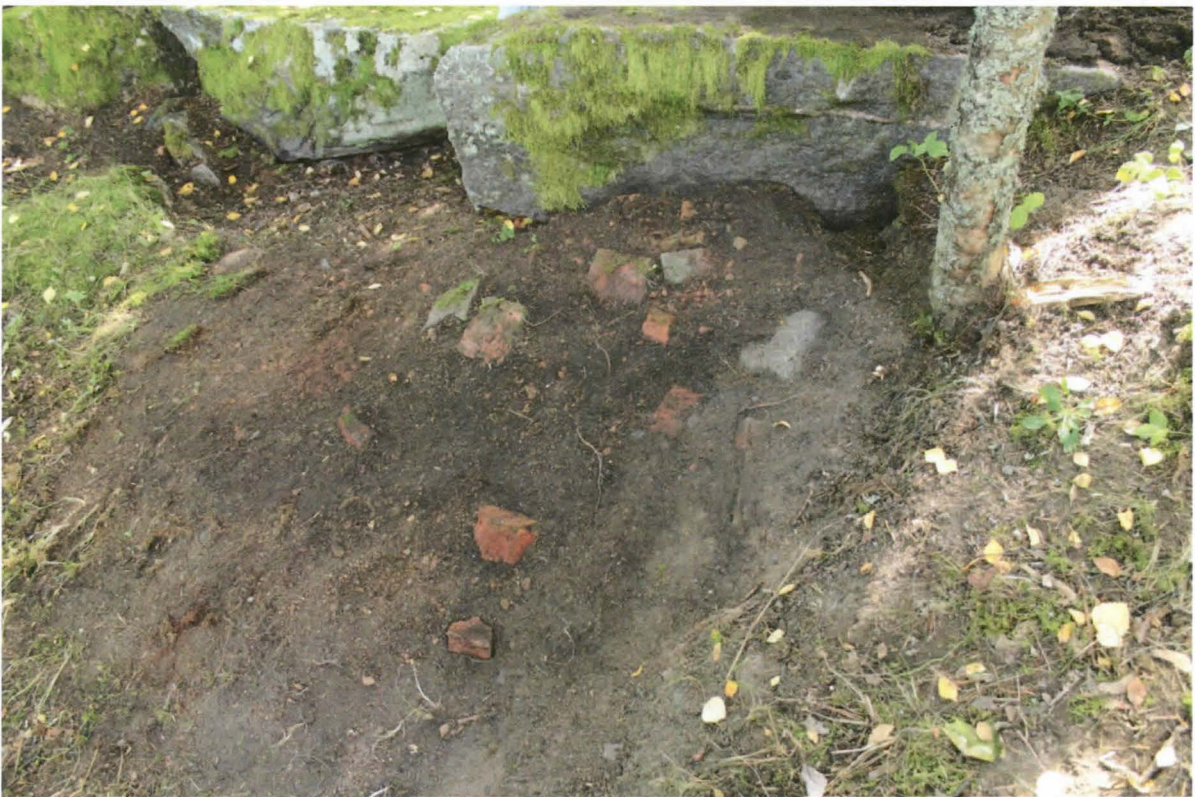
Kuva 9. Tiilikeskittymä raunion itäpäädyn pohjoispuolen ja läpikäytävän ulkokulmassa. Kuva: Nautelankosken museo, NKM/va/88:84.

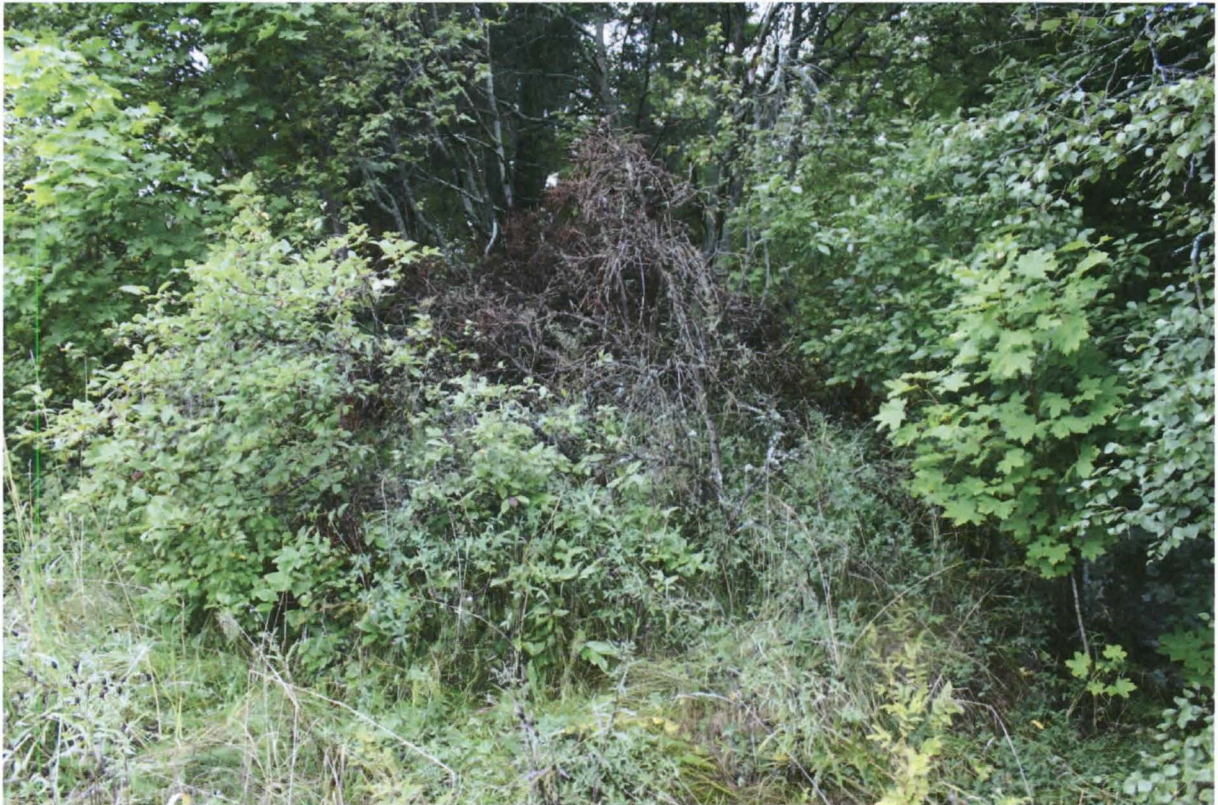
Kuva 10. Liedon Viinamäen kalusto- ja leikkaushuoneen raunio kaakosta ennen raivaustöiden aloittamista 28.8.2014. Kuva: Nautelankosken museo, NKM/va/88:3.

Vuoden 2014 dokumentointitöissä rauniolta poistettiin vuosikymmenten aikana kertynyttä kuollutta risukkoa, sekä joitakin myöhemmin alueelle tuotuja kuolleita puita (Kuva 10). Raunion itäosan koillisenpuoleisesta sisäkulmasta havaittiin noin 3-5 cm paksu kerros sanomalehtiä ja muovipusseja, jotka ulkomuodostaan ja alueen koosta päätellen olivat joitakin vuosia aiemmin toimineet ihmisen makuualustana. Kyseessä oli joko tilapäinen asunnottoman käyttämä elintila, tai sijoittelu on voinut syntyä paikallisten pikkupoikien leikkien yhteydessä. Rauniota siistittäessä tämä kerros poistettiin lapioimalla ja haravoimalla. Samasta osasta rauniota havaittiin siistimisen yhteydessä myös geokätkö<sup>23</sup>, johon ei kuitenkaan ollut tarvetta kajota. Geokätkön omistajaa informoitiin alueella jo tapahtuneista muutostöistä ja mahdollisesti tulevaisuudessa toteutuvista suunnitelmista, ja tarjottiin hänelle näin mahdollisuus siirtää kätkö suojaisampaan paikkaan. Kyseisestä geokätköstä ei sellaisenaan ole haittaa muinaisjäänökselle.

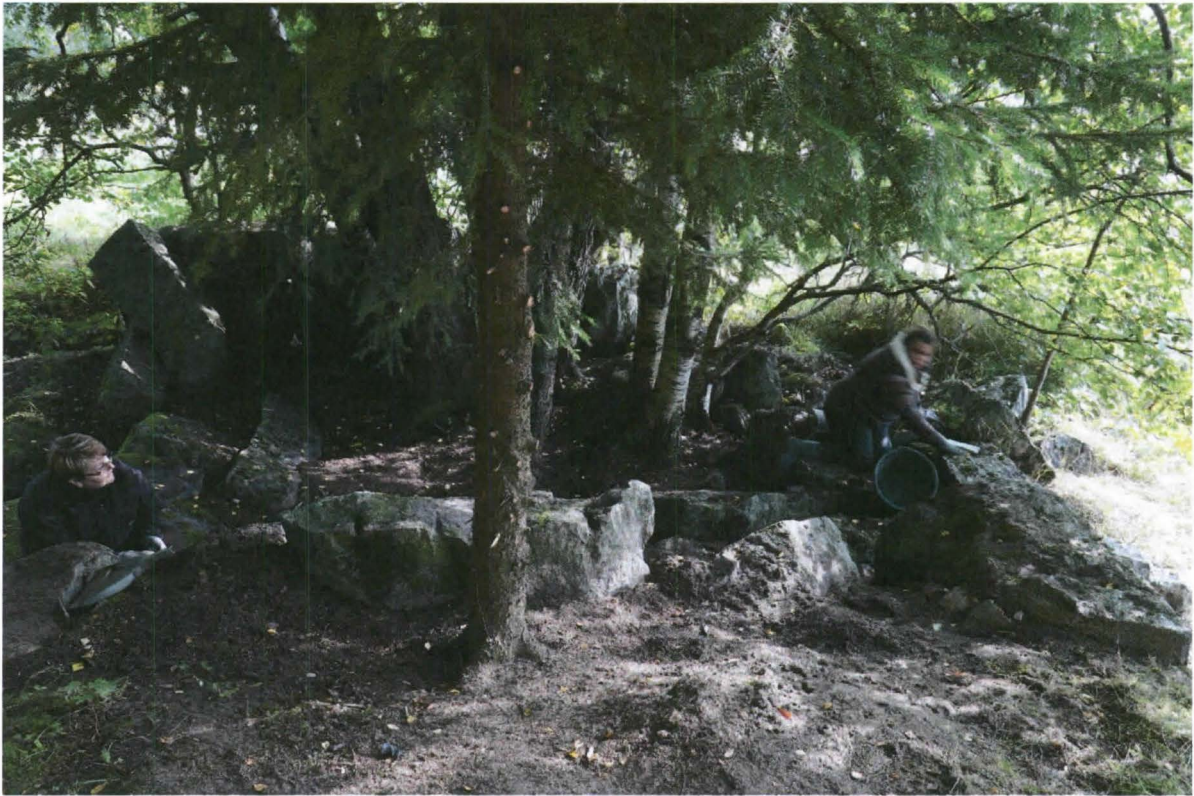
Kuva 11. Leikkaushuoneen rauniota eli rakennuksen itäpäätä puhdistetaan. Kuva: Nautelankosken museo, NKM/va/88:133.

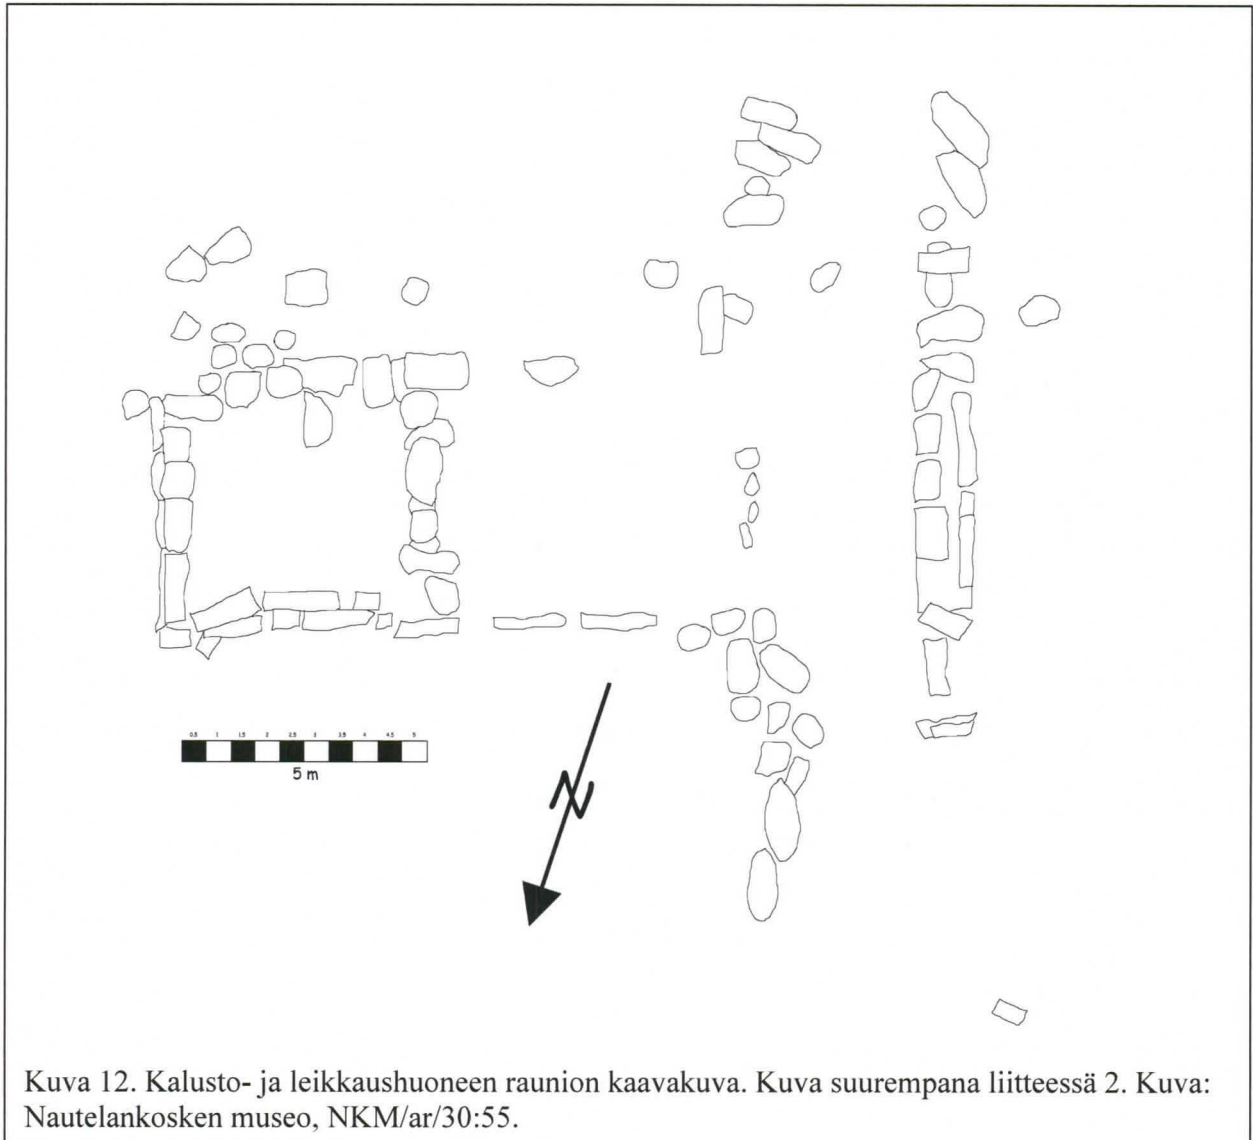
Raivaus- ja siistimistöiden jälkeen kalusto- ja leikkaushuoneen raunion kivet piirrettiin ja se dokumentoitiin valokuvaamalla. Jälkitöiden yhteydessä valokuvat ja puhtaaksi piirretty kaavakuva sekä kartat luettelointiin Nautelankosken museon kokoelmiin. Kaavakuva osoittaa selkeästi, että raunio on parhaiten säilynyt itäpäädytään, jonka lisäksi maavahvisteinen länsiseinän kivijalka on myös hyvin alkuperäisellä paikallaan. Sen sijaan raunion eteläseinustalla on havaittavissa runsaasti romahtaneita kiviä.

Raunion puhdistamisen jälkeen alueella oli selvästi havaittavissa oja, joka oli kaivettu raunion länsipäädyn halki. Ilmeisesti ojan kaivamisen yhteydessä raunion länsipäädyn kiviä on siirretty syrjään, jolloin aikaisemmin tasaisen nelikulmion muotoisesta rauniosta on tullut osin T:n mallinen. Kaivaminen liittyyneen aikaisempaan maankäyttöön, sillä peltoalueen tiedetään olleen maanviljelyskäytössä hautausmaan käyttöaikana ja sen jälkeen. Kirkkoraati päätti jo alueen käyttöä valmistellessaan, että koko hautausmaaksi lohkotulle alueelle kylvetään timoteita ja alopecurusta (nurmipuntarpäätä), tynnyrinala kutakin<sup>24</sup>. Kasvatettu heinä tultaisiin myymään huutokaupalla eniten tarjoavalle ja varat lienevät tarkoitettu seurakunnan kulukassan täydentämiseen. Ojan kaivamisesta keskelle hautausmaata oli nähtävästi päätetty samoihin aikoihin, sillä koko alueen

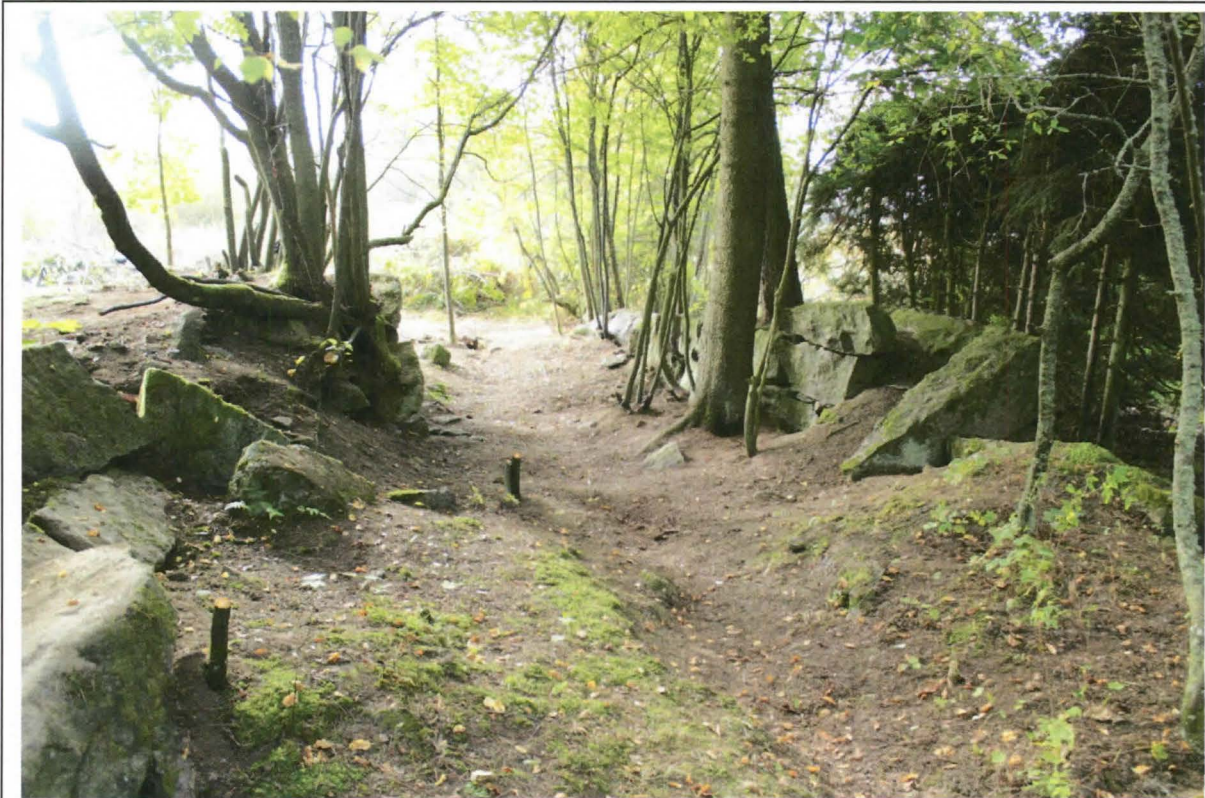
Kuva 13. Kalusto- ja leikkaushuoneen raunion länsipäädyn halki kulkee matalahko oja. Kuvan vasemmassa reunassa on ojan tieltä pois siirrettyjä rakennuksen perustuksen kiviä. Oikeassa reunassa kuusiainan vieressä rakennuksen alkuperäinen ulkokulma, josta peruskivi on romahtanut ojaan päin. Kuva: Nautelankosken museo, NKM/va/88:82.

halkaisevan ojan täyttämistä kivillä ja karhunsammalilla keskusteltiin vuotta myöhemmin<sup>25</sup>. Päättellen ojan tieltä pois siirrelyistä rakennuksen peruskivistä, ei kyse voi olla hautausmaan käytön aikaisesta ojasta. Linja voi kuitenkin olla sama siten, että aikaisempaa 1800-luvun lopun ojaa on myöhemmin kaivettu syvemmäksi. Mikäli kyseessä olisi alkuperäinen kirkonkokouksen vuonna 1891 käsittelemä oja, se tuskin halkaisisi kalusto- ja leikkaushuoneen raunion kivijalkaa.

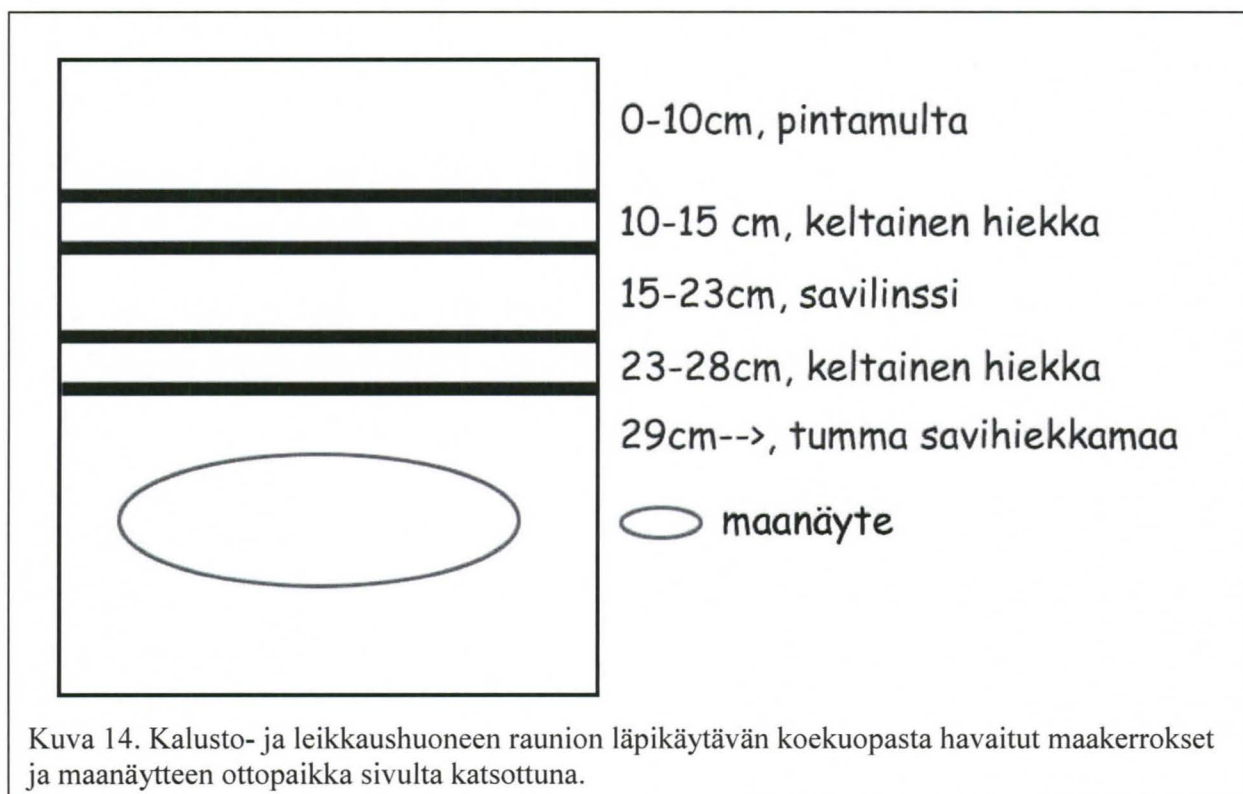
Läpikäytävän maakunnan maa-aines koostui noin 10 cm paksusta pintamultakerroksesta, jonka alla oli kaksi noin 5 cm paksua keltaisen hiekan muodostamaa kerrosta, joiden väliin jäi noin 8 cm paksu savilinssi. Noin 30 cm syvyydessä keltaisen hiekan alta alkoi tumman savihiekkamaan kerros, joka jatkui yli puolen metrin syvyyteen. Koekuopan kaivaminen lopetettiin noin 50 cm syvyydessä, jossa ei vielä ollut havaittavissa merkkejä pohjasavesta.

Raunion läpikäytävän koekuopasta otettiin maanäyte noin 45 cm syvyydeltä, eli tumman savihiekkamaan kerroksesta, keltaisen hiekkakerroksen alta. Näytteen tarkoituksena oli vahvistaa käsitystä alueen vanhasta kasvillisuudesta. Koska keltaiset hiekkakerrokset ovat luultavimmin muodostuneet hautausmaalla 1800- ja 1900-lukujen vaihteessa suoritetusta jokatalvisesta hiekanvedosta, otettiin näyte tämän hiekkakerroksen alapuolelta. Tutkitut kasvinjäänteet saatiin näin oletetusti 1890-luvulle ajoittuvasta maakerroksesta.

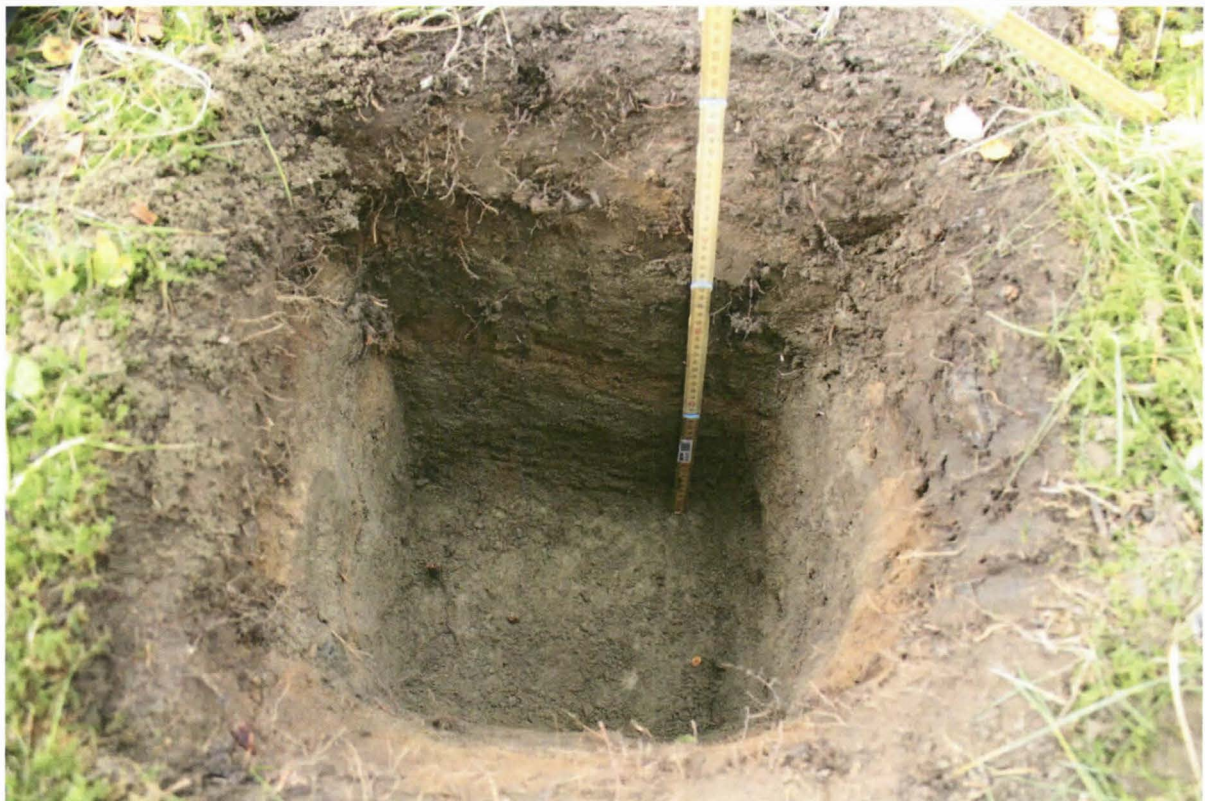
Kuva 15. Kalusto- ja leikkaushuoneen läpikäytävän maakumpuun kaivettu koekuoppa. Keltaiset hiekkakerrokset erottuvat profiilissa tummasta savimaasta. Maanäyte otettiin kuvassa pohjalla näkyvästä tummasta savimaakerroksesta. Kuva: Nautelankosken museo, NKM/va/88:69.

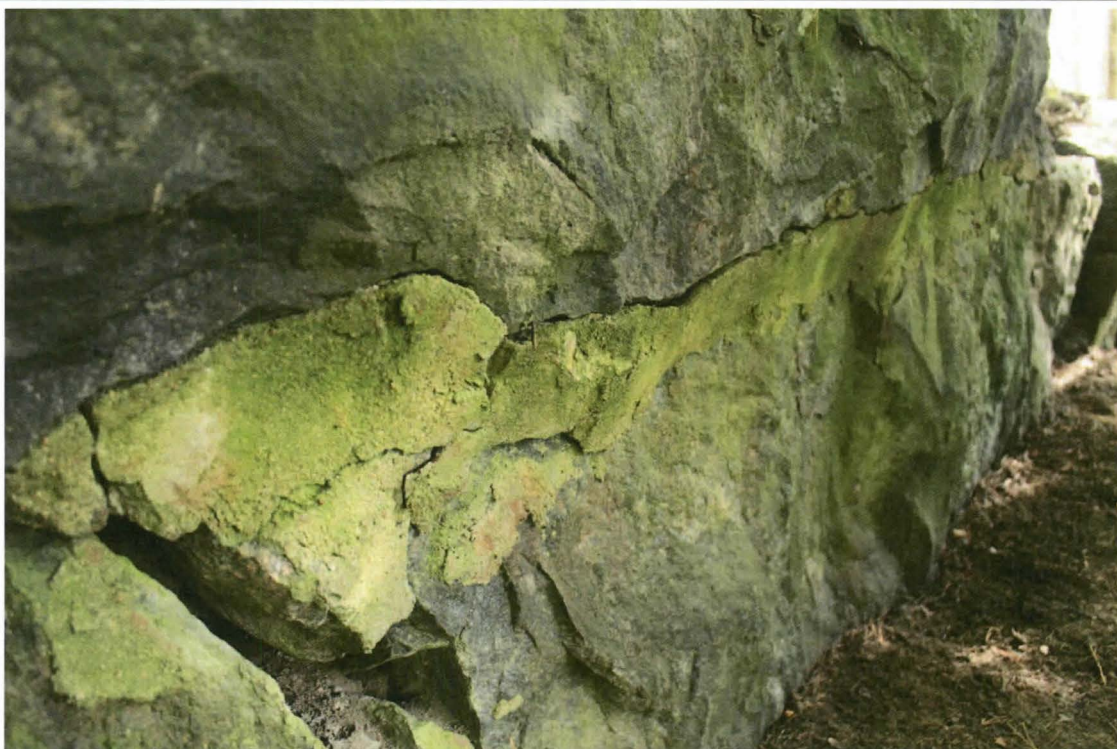
Kuva 16. Laastia kalusto- ja leikkaushuoneen raunion länsipäädyn kivijalassa. Kuva: Nautelankosken museo, NKM/va/88:93.

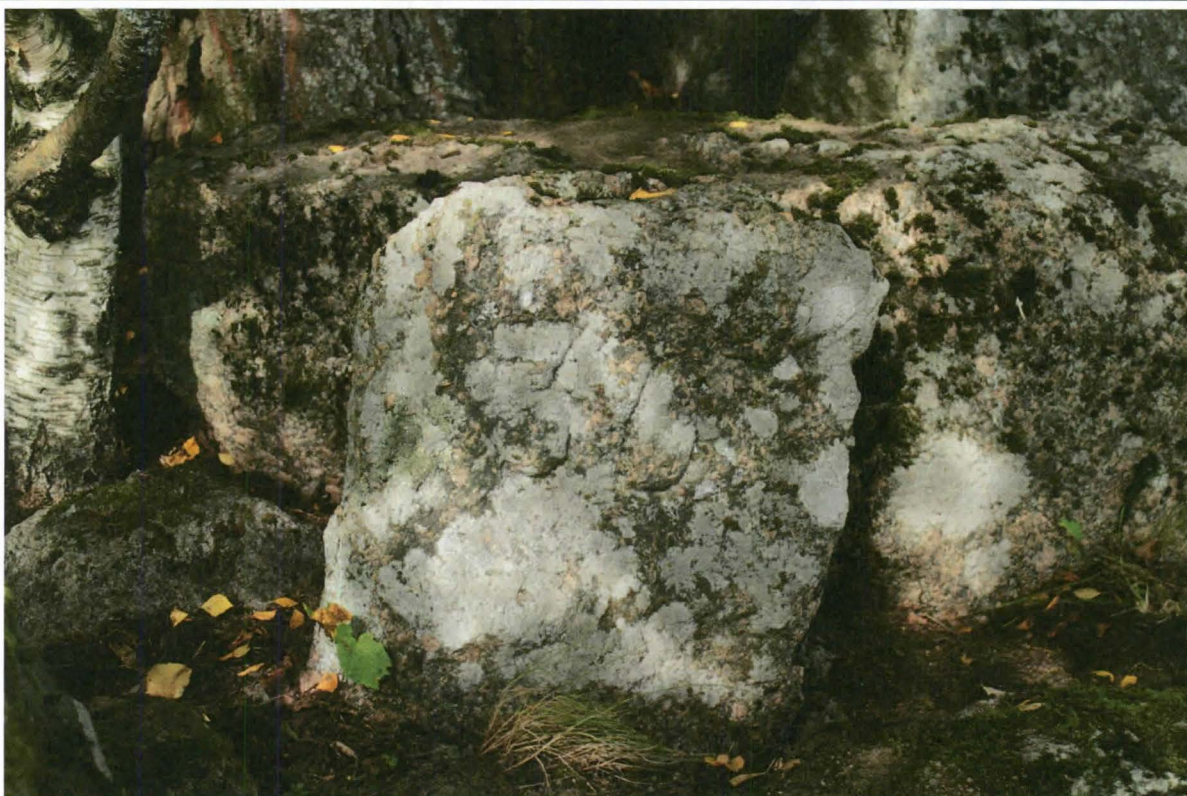
Kuva 17. Kalusto- ja leikkaushuoneen raunion itäpäädyn eteläseinustalta löydettiin aikaisemmin havaitsematon rajakivi, jossa on numero 30. Kuva: Nautelankosken museo, NKM/va/88:125.

Puhdistus- ja dokumentointitöiden yhteydessä raunion alueelta havaittiin aikaisemmassa inventoinnissa huomioimatta jäänyt rajakivi. Samoin kuin vuoden 2013 inventoinnissa kirjattu raunion läpikäytävän rajakivi, myös nyt havaittu uusi kivi sijoittuu mielenkiintoisesti aivan raunion yhteyteen. Kivi vaikuttaisi asennostaan päätellen olevan alkuperäisellä sijoituspaikallaan, mutta tutkimusten yhteydessä ei toistaiseksi saatu tarkempia tietoja siitä, mitä rajaa se ilmentää. Varmuutta ei myöskään saatu siitä, onko kivi ollut sijoillaan jo kalusto- ja leikkaushuoneen käyttöaikana, vai onko se sijoitettu paikalle vasta rakennuksen purkamisen jälkeen merkitsemään peltoalueiden rajoja.

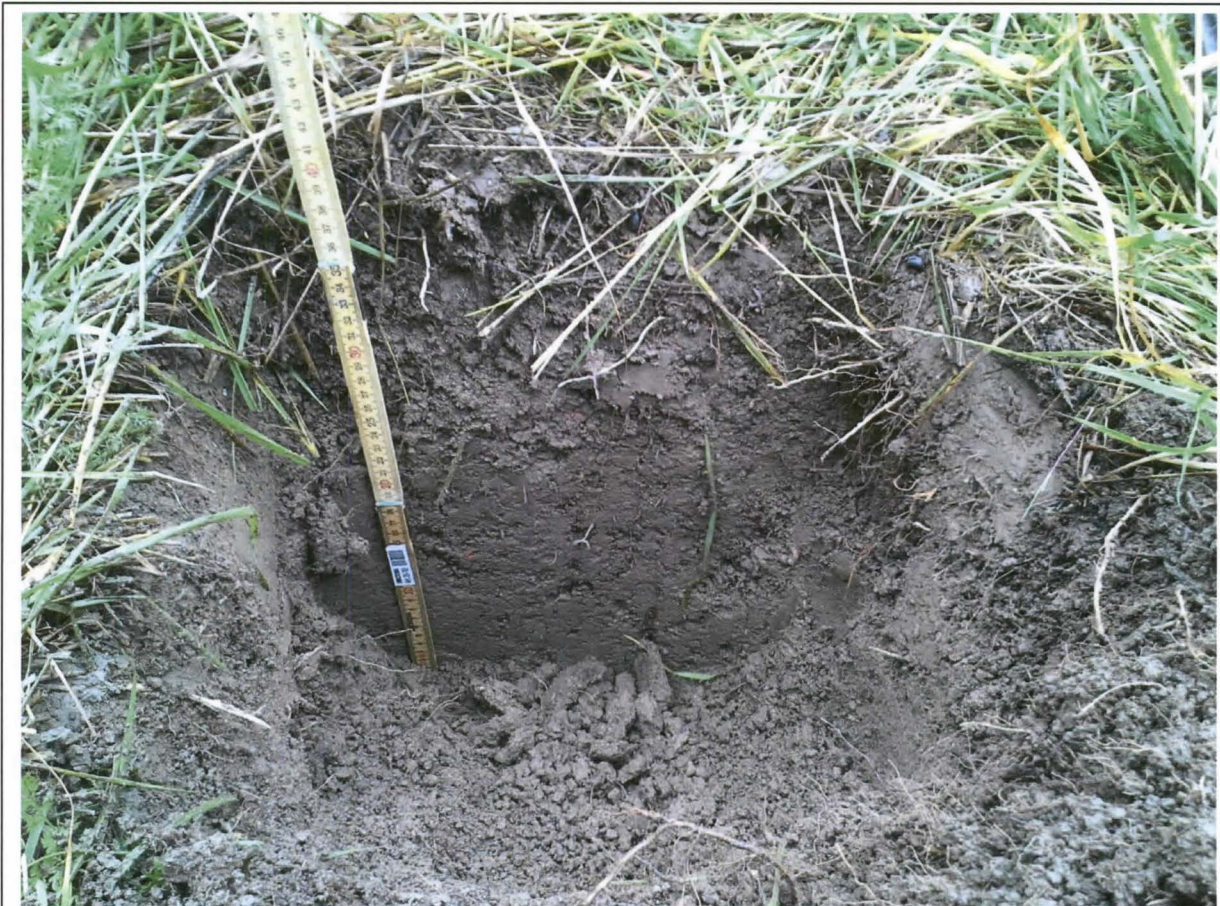
Kuva 18. Wiinamäen torpanpaikan koekuoppa 1. Savimaan koostumus on tasainen pohjaan saakka. Kuva: Nautelankosken museo, NKM/va/88:34.

Vuoden 2014 tutkimuksissa Wiinamäen torpan paikalle kaivettiin kaksi 50 cm x 50 cm laajuista koekuoppaa, joista toisesta (kk 1) otettiin makrofossiilinäyte noin 30 cm syvyydeltä. Koekuoppien avulla tarkastettiin, onko alueella säilyneenä kulttuurikerroksia. Näitä ei kuitenkaan havaittu kummastakaan koekuopasta. Maan rakenne koostui varsin tasalaatuisesta savimaasta. Selkeä pohjasavi tavattiin noin 40-50 cm syvyydessä maan pinnalta. Tutkimusten tuloksena todettiin, ettei Wiinamäen torpasta ole jäänyt alueelle mitään merkityksellisiä jäänteitä eikä tarvetta torpanpaikan suojeleunkaan siten ole.

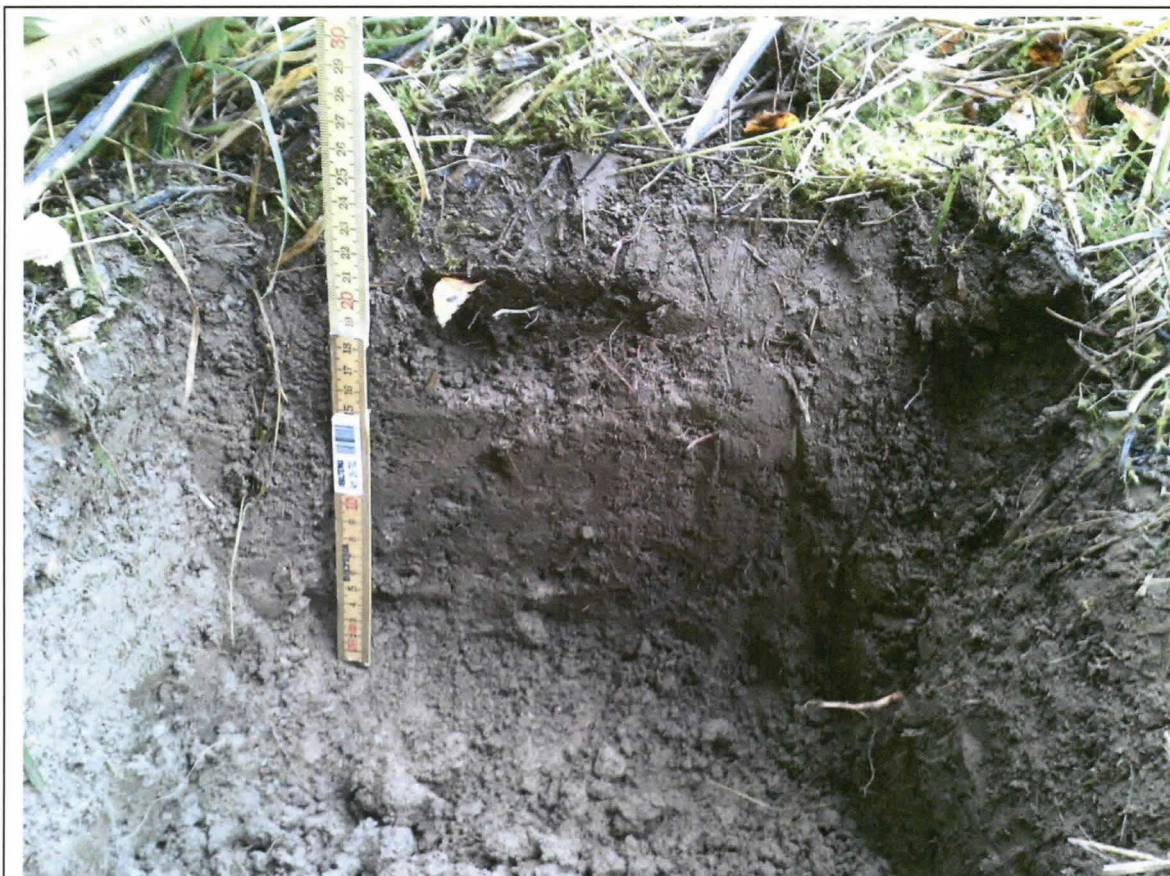
Kuva 19. Wiinamäen torpanpaikan koekuoppa 2. Kuva: Nautelankosken museo, NKM/va/88:36.

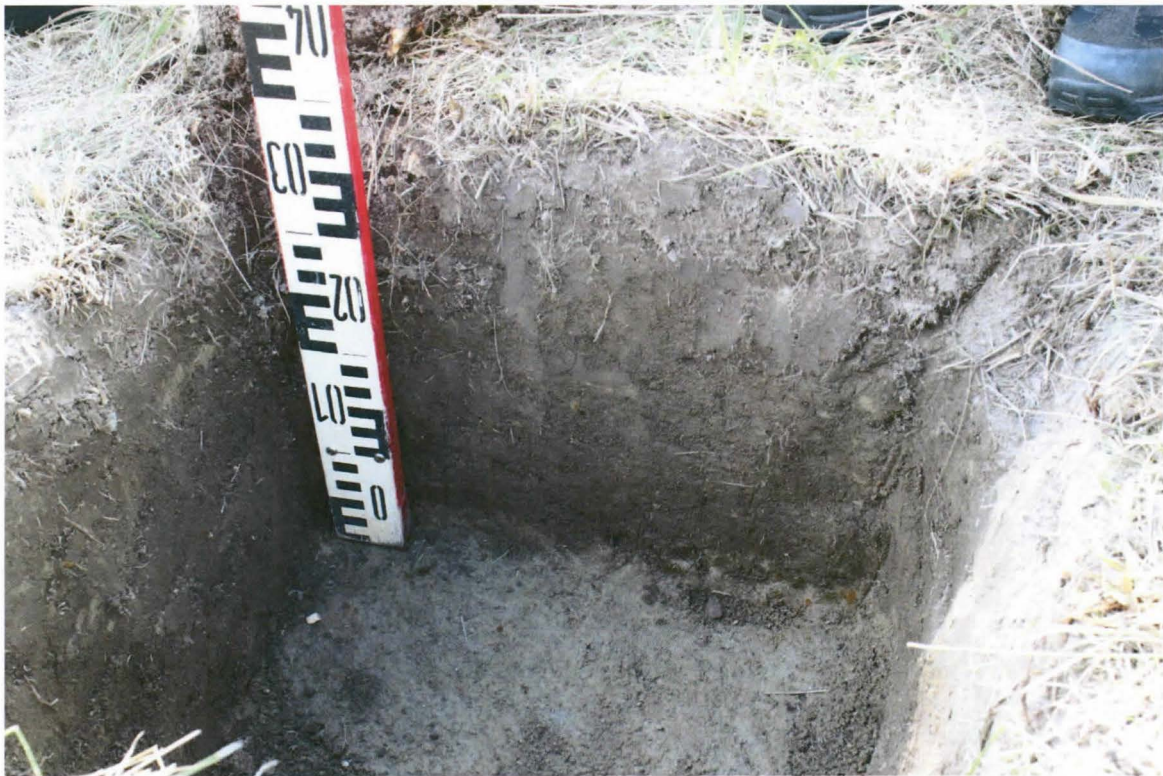
Kuva 20. Kinellin torpanpaikan koekuoppa 1 idästä. Kuva: Nautelankosken museo, NKM/va/88:20.

Vuoden 2014 koekuopituksessa lohkomiskartan perusteella paikallistetulle Kinellin torpan paikalle kaivettiin kaksi koekuoppaa, joiden avulla tutkittiin mahdollisia jälkiä torppa-asutuksesta. Kummastakaan koekuopasta ei havaittu rakenteita. Koekuoppa 1 oli kooltaan 50 cm x 50 cm. Pohjasavi tavattiin noin 40 cm syvyydestä. Koekuopan 1:n profiilissa ei ollut havaittavissa erityisiä kulttuurikerroksia ja tumma savensekainen multamaa jatkui tasaisena pohjasaveen saakka. Tummassa maassa oli havaittavissa joitakin pieniä tiilenkappaleita sekä kaksi pientä tasolasin kappaletta. Tiiltä ja lasia ei otettu talteen, mutta löydöt vahvistivat torpan sijainneen jotakuinkin tutkimuksissa oletetulla paikalla.

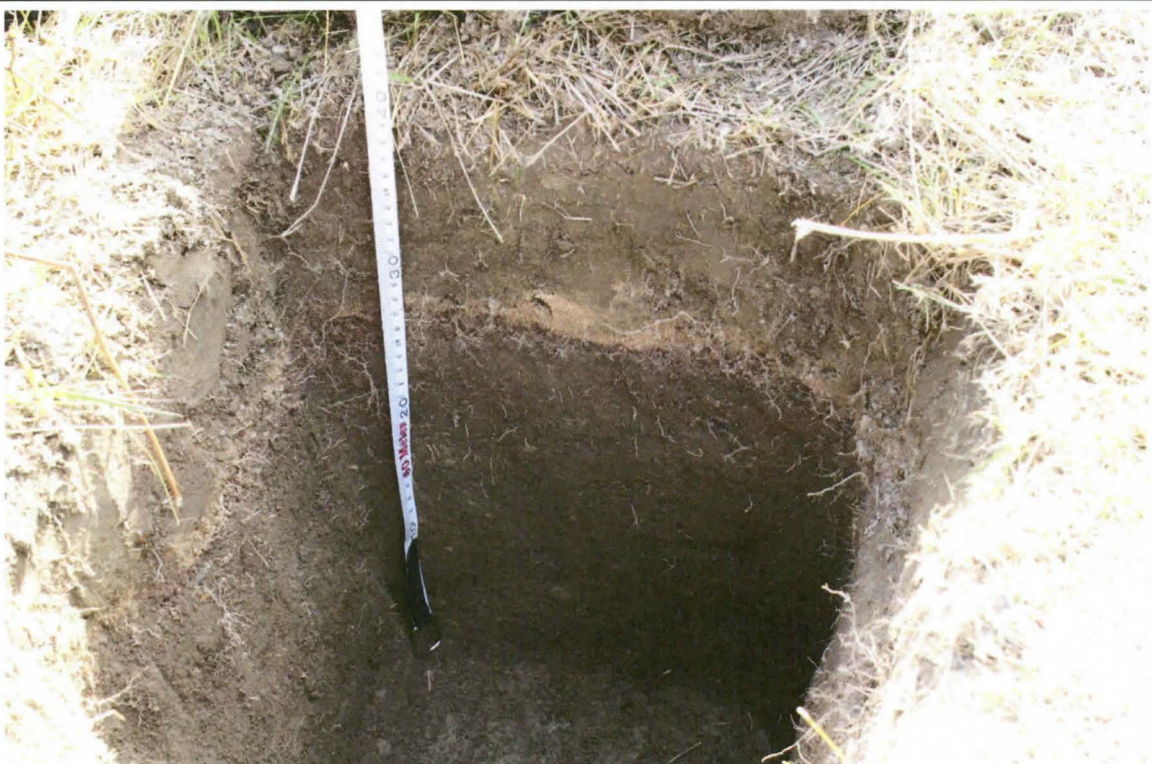
Kuva 21. Kinellin torpanpaikan koekuoppa 2 idästä. Profilissa näkyy noin 35 cm syvyydessä havaittu ohut hiekkakerros, jonka alla on karkean punasävyisen soran muodostama kerros. Kuva: Nautelankosken museon, NKM/va/88:22.

Koekuoppa 2 oli kooltaan 40 cm x 40 cm ja sen pohjasavi tavattiin noin 40 cm syvyydeltä. Pinnasta noin 15 cm syvyydessä havaittiin kaivettaessa tasainen, ohut keltaisen hiekan muodostama kerros, jonka alla oli punaisesta hiekkaa karkeammasta sora-aineksestä muodostunut ohut kerros. Molemmat kerrokset näkyvät koekuopasta otetussa profiilikuvassa. Koekuopasta 2 havaitut kerrokset lienevät torpan pihamaan hiekkakerroksia, joita kenties on levitetty vähentämään savisen pihamaan kosteutta torpan asuinaikana.

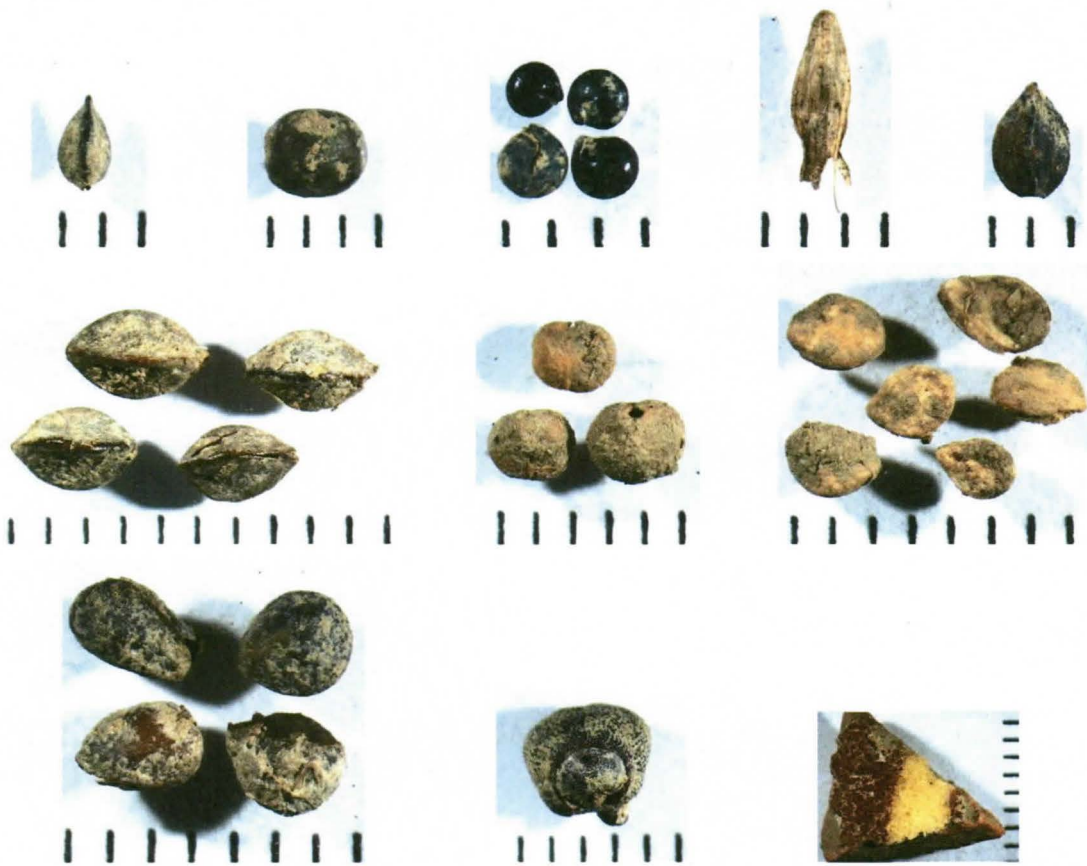
Kuva 1. Hiiltymättömiä kasvinjäänteitä ja hyönteisen sekä keramiikan fragmentit. Ylhäällä vasemmalla: pihatattaren (*Polygonum aviculare*) siemen näytteestä 1, jonka vieressä hiirenvirnan/niittynätkelmän (*Vicia cracca/Lathyrus pratensis*) siemen näytteestä 2. Ylhäällä keskellä: neljä jauhosavikan (*Chenopodium album*) siementä näytteestä 3, joiden vieressä oikealla heinäkavvin (*Poaceae*) siemen näytteestä 1 ja tod. näk. ukontattaren (cf. *Persicaria* sp.) siemen näytteestä 2. Keskellä vasemmalla: neljä kiertotattaren (*Fallopia convolvulus*) siementä näytteestä 2, joiden vieressä kolme peltoemäkin (*Fumaria officinalis*) siementä näytteestä 2. Keskellä oikealla: kuusi tod. näk. rönsyleinikin (*Ranunculus* cf. *repens*) siementä näytteestä 2. Alhaalla vasemmalla: neljä karva-/karhea-/kirjopillikkeen (*Galeopsis pubescens/tetrahit/speciosa*) siementä näytteestä 2, joiden vieressä hyönteisen (Insecta) fragmentti näytteestä 3. Alhaalla oikealla: keramiikan fragmentti näytteestä 2.
