Turun linna, esilinna

1978

Eteläsiiven rakennushistoriallinen inventointi

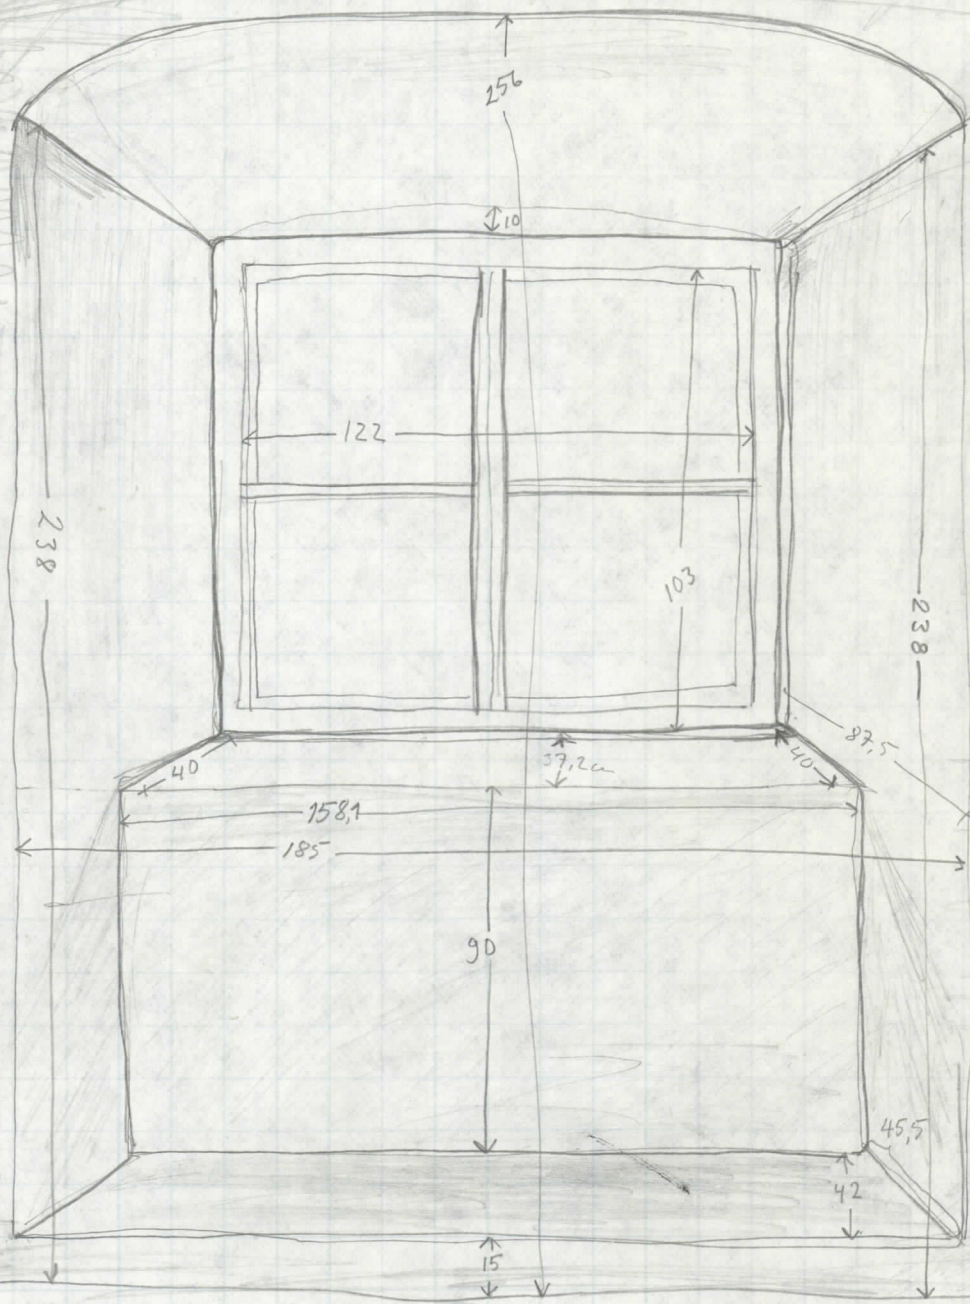
A 111,1 Siv. 1a
ETELÄSEINÄN IKKUNA-
SYVENNYS

-ikkunat: eteläseinän keskellä ikkunasyvennys, jossa nelikulmainen, nelijakoinen ikkuna kaksinkertaisin lasein ("tupla"). Valoaukko 121x122 cm (ilman puitteita). Syvennyksen yläosa moiva kaari. Ollut jossain vaiheessa oviaukko. *Ikunasyvennyksen erillinen pinnolevy, jona mitat määritetty*

Ruudun koko 55cm kork. 50,5 lev. Sisäpuol. pitkäsulki ja ulkop.haati.

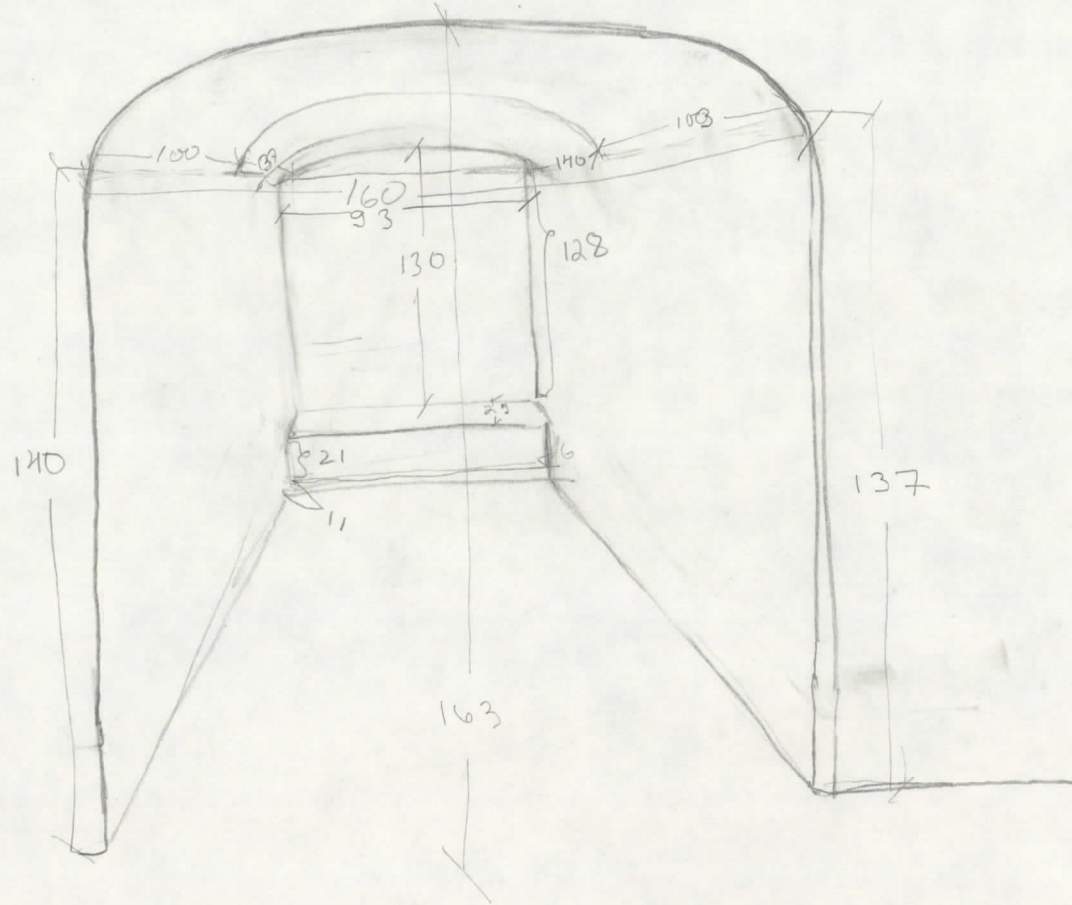
A 111.8 Itäseinässä aukko A 111.1:een. Eteläseinässä ikkunasyvennys. (Erillinen piirros) Länsiosassa jäljellä tiililattiaa.

A111.9 Eteläseinässä ovi ulos: sisäpuolella sisäänpäin aukeava pariovi, muoto ja toteutus kuten A 111.2:n ja .3:n välinen ovi. Ovien koko: 63-64x 199,5 x 5 cm. Ulkopuolella yksipuolinen pystylaudoitettu ulko-ovi (1960-luvulta?).

Sisäovissa pitkät takorautaiset saranat. Ovesa lukko vanhaa mallia (=kuten A 111.3:n ja .4:n välisessä ovesa). Samoin avaimenreiän hela (vastelevy). Tiililattia. Siderauta koillispilarissa.

A 111.10 Eteläseinällä ikkunasyvennys.(ks. erillinen piirros) Tiililattiaa jäljellä eteläreunassa ja länsiosassa. Siderauta luoteispilarissa.

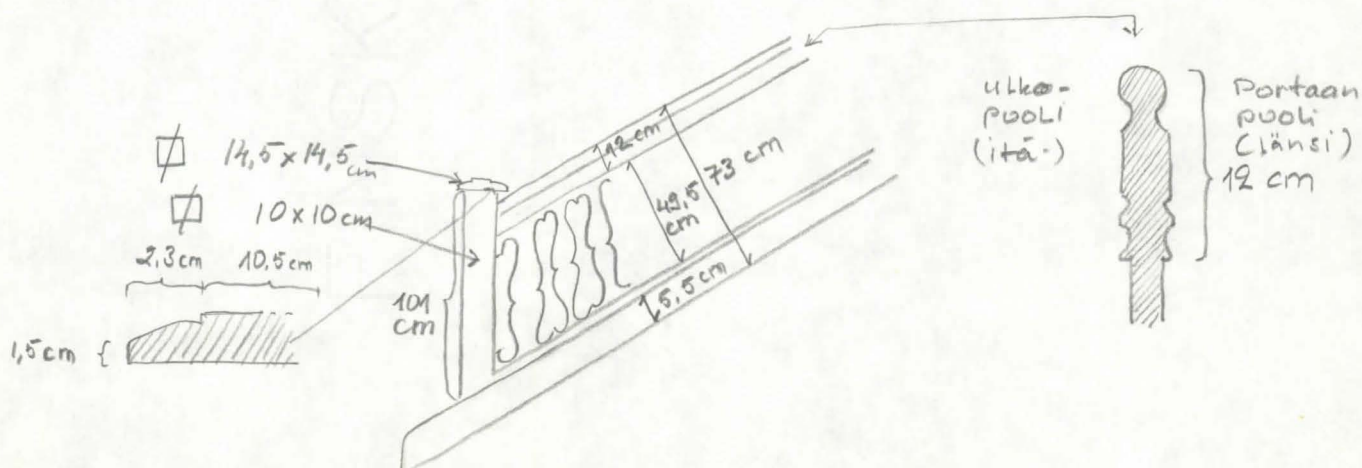
Kaide:

Portaat käsittävät yhtäjaksoisen nousun yläkerran ovi-
aukulle. Ne ovat puurakenteiset ja käsittävät 9 askelmaa
(ynnä oven toisella puolella vielä yhden, lepotason).
Askelmat ovat uutta, maalaamatonta puuta. Askelmien korke-
us on runsaat 20 cm (paitsi ylin, joka on 18,5 cm korkea)
ja syvyys 27 cm.

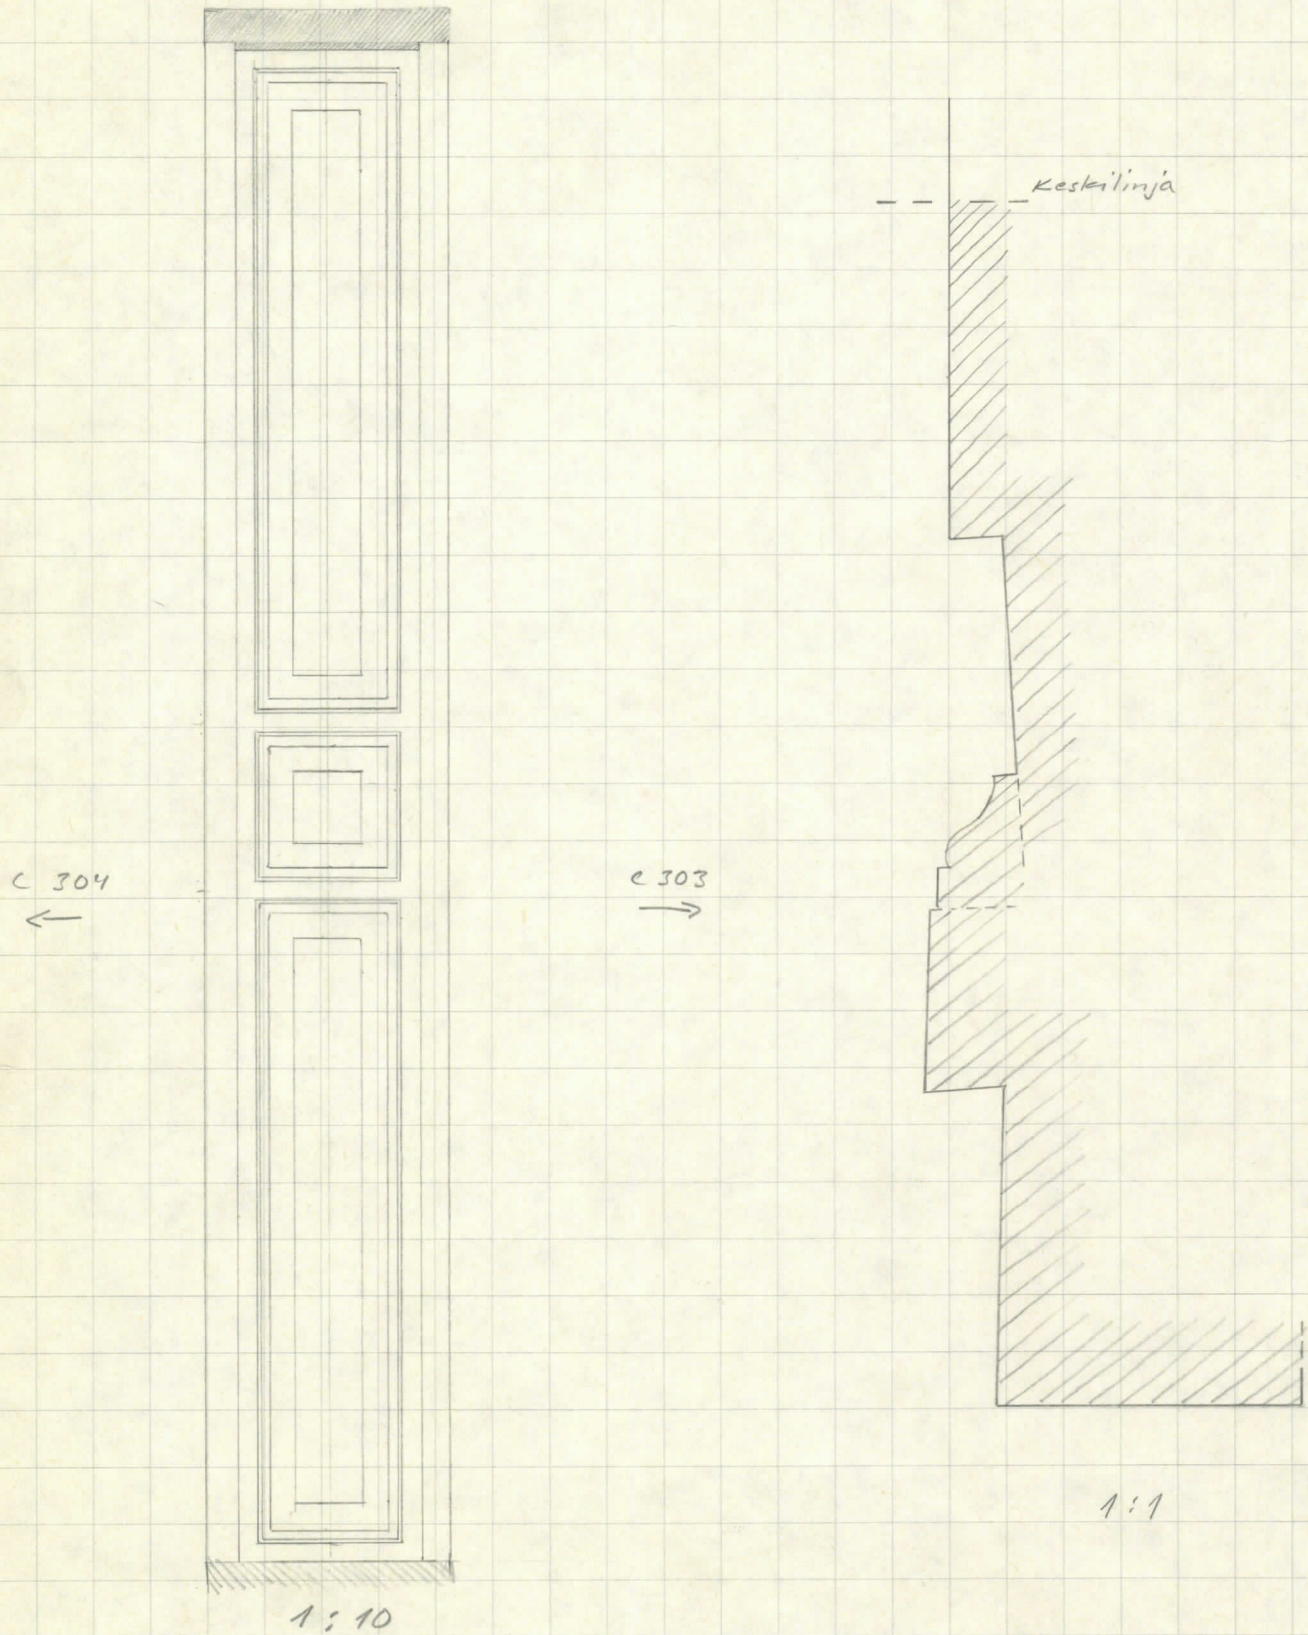
Ovi/pielän paneeli C 303 ja C 304:n väliin aukon
istaloimiseksi.

Ovet: C 301:een johtava oviaukko on ilman ovea. C 304:ään johtavassa aukossa on koristeellisesti maalattu, pettattu, lakattu ovi, joka liittyy museointeriööriin. (ks. kuvia). Yläkerran portaiden päässä, huoneen eteläseinä~~än~~ oviaukossa on pellitetty vanha palo-ovi.

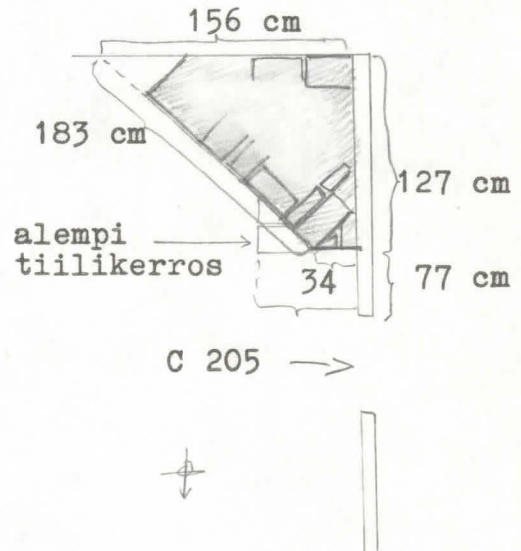
Uninpohjan koko:

Huoneen lounaisnurkassa on (31.10.1979) esillä tiilestä muurattu, kolmiommuotoinen tulisijan pohja, n. 10 cm (poistetun) lattiapinnan alapuolella .

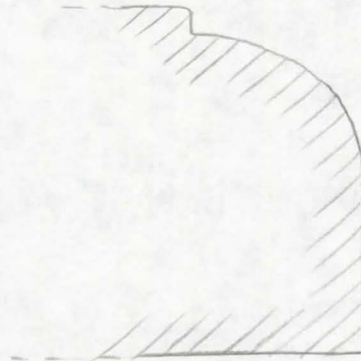
Ikkunapenkki: 52 cm syvä, 5 cm paksua lautta, etureunasta profiloitu:

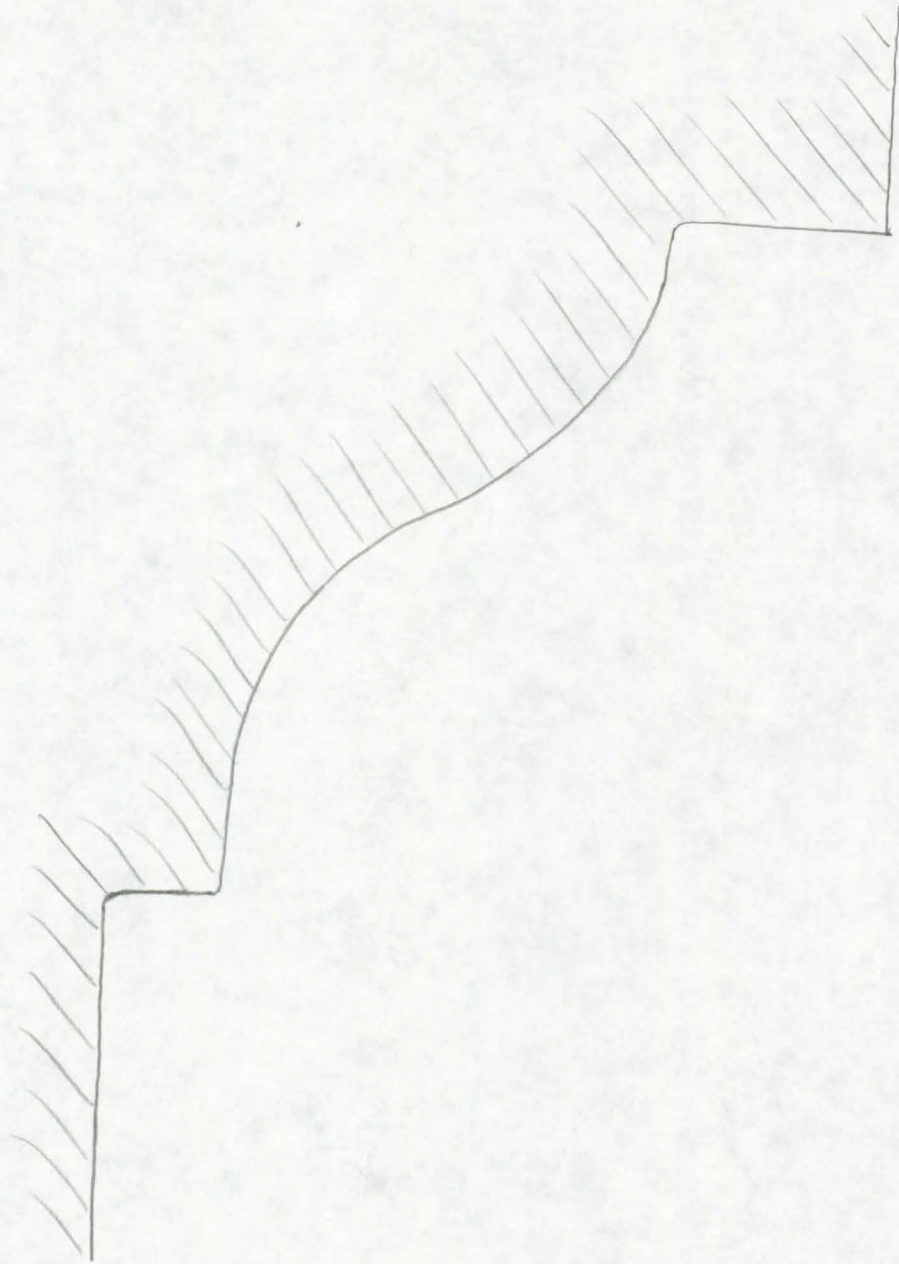
pylvään kapiteeli
mitattu keskimmäisestä pylväästä.

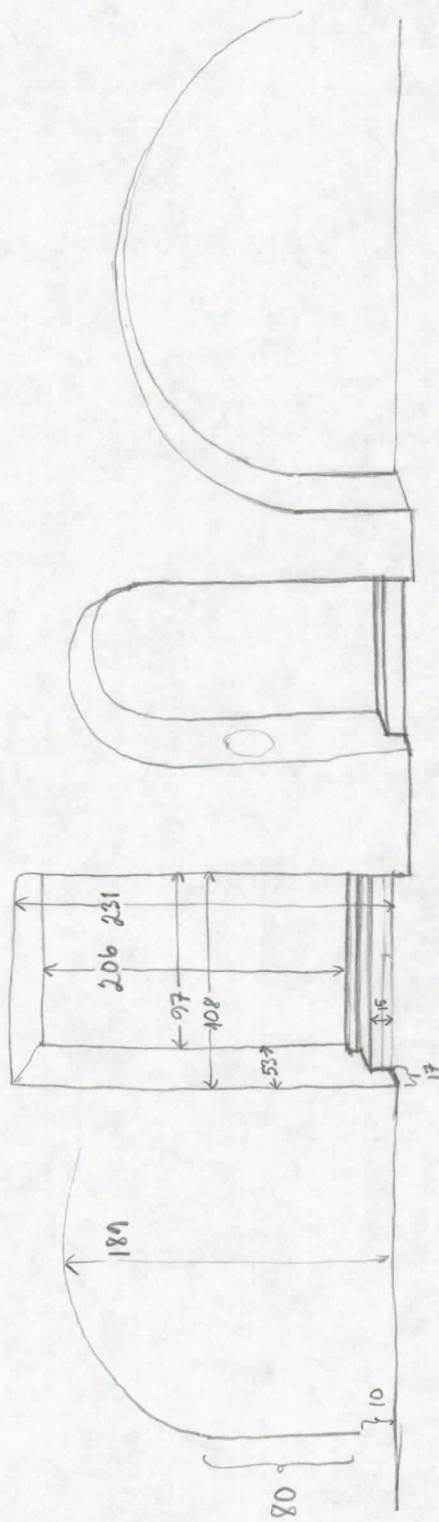
E 305 kaakkoisseinän komerot

Komerosta koilliseen on nykyinen suorakulmainen, tasalakinen ovisyvennys. Sen mitat ovat: korkeus 231 cm (katto laskee syvemmälle mentäessä), leveys suulla 108 cm, perällä (oven luona) 97 cm. Komeron syvyys on n. 53 (...58) cm. Komerossa on ensin n. 15 cm korkea lautaporras, jonka etureuna on seinästä 17 cm sisään ja 37 cm:n syvyinen. Muurattu kynnyksen oven alla on 8 cm korkea.

Komeron korkeus perällä lautaportaasta kattoon mitattuna on 206 cm. Etukulmat on viistetty n. 195 cm:n korkeudelle asti.

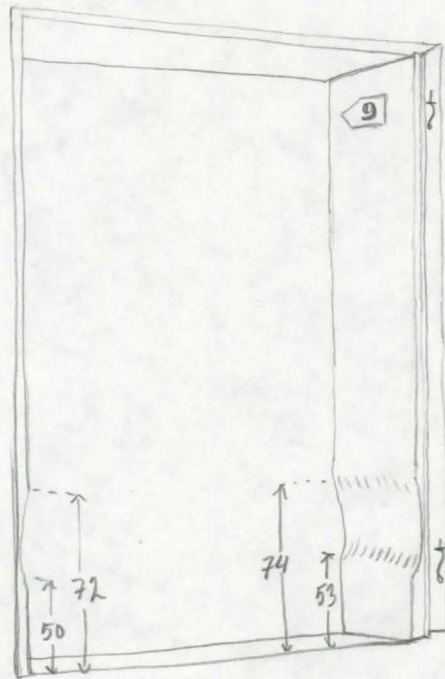
E 305:stä C 310:een johtava ovi E 305:n puolelta nähtynä.

Pohjoisseinä: seinän läntisin osa, jossa on ikkuna, on muuta seinää 16 cm syvempänä. Lisäksi ikkunasyvennys on 30 cm syvä. Ikkunan itäpuolella on ovi C 310:een. Ovi-aukon koko: 187 x 90 cm. Karmin syvyys 27,5 cm. Karmi on suora, huullettu molemmin puolin, ovi poissa. Oikeassa pielessä on taotut saranat, varsinkin ylempi on siromuotoinen. Vrt. piirros yllä.

Kummassakin pielessä samalla korkeudella veistetyt n. 20 cm korkeat levennykset.

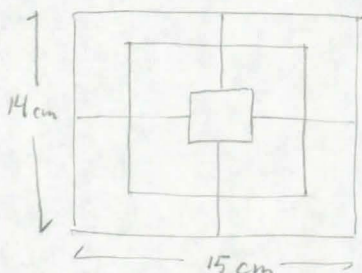
Laudassa heti kalterien takana selvästi erottuvat numerot 86 raaputettuna lautaan. Seuraava, kalterien sisäpuolinen lauta on kuluneempi, 22 cm leveä. Lähellä itäpäätä on pieni kuluma, painuma, "kyynärpään jälki". Ikkunan keskipaikoilla laudassa on kaiverrettuna 15 x 14 cm kokoinen kuvio:
