KANSALLIS MUSEO

Väritutkimus

1996

Kansallismuseo
Mannerheimintie 34
Hki

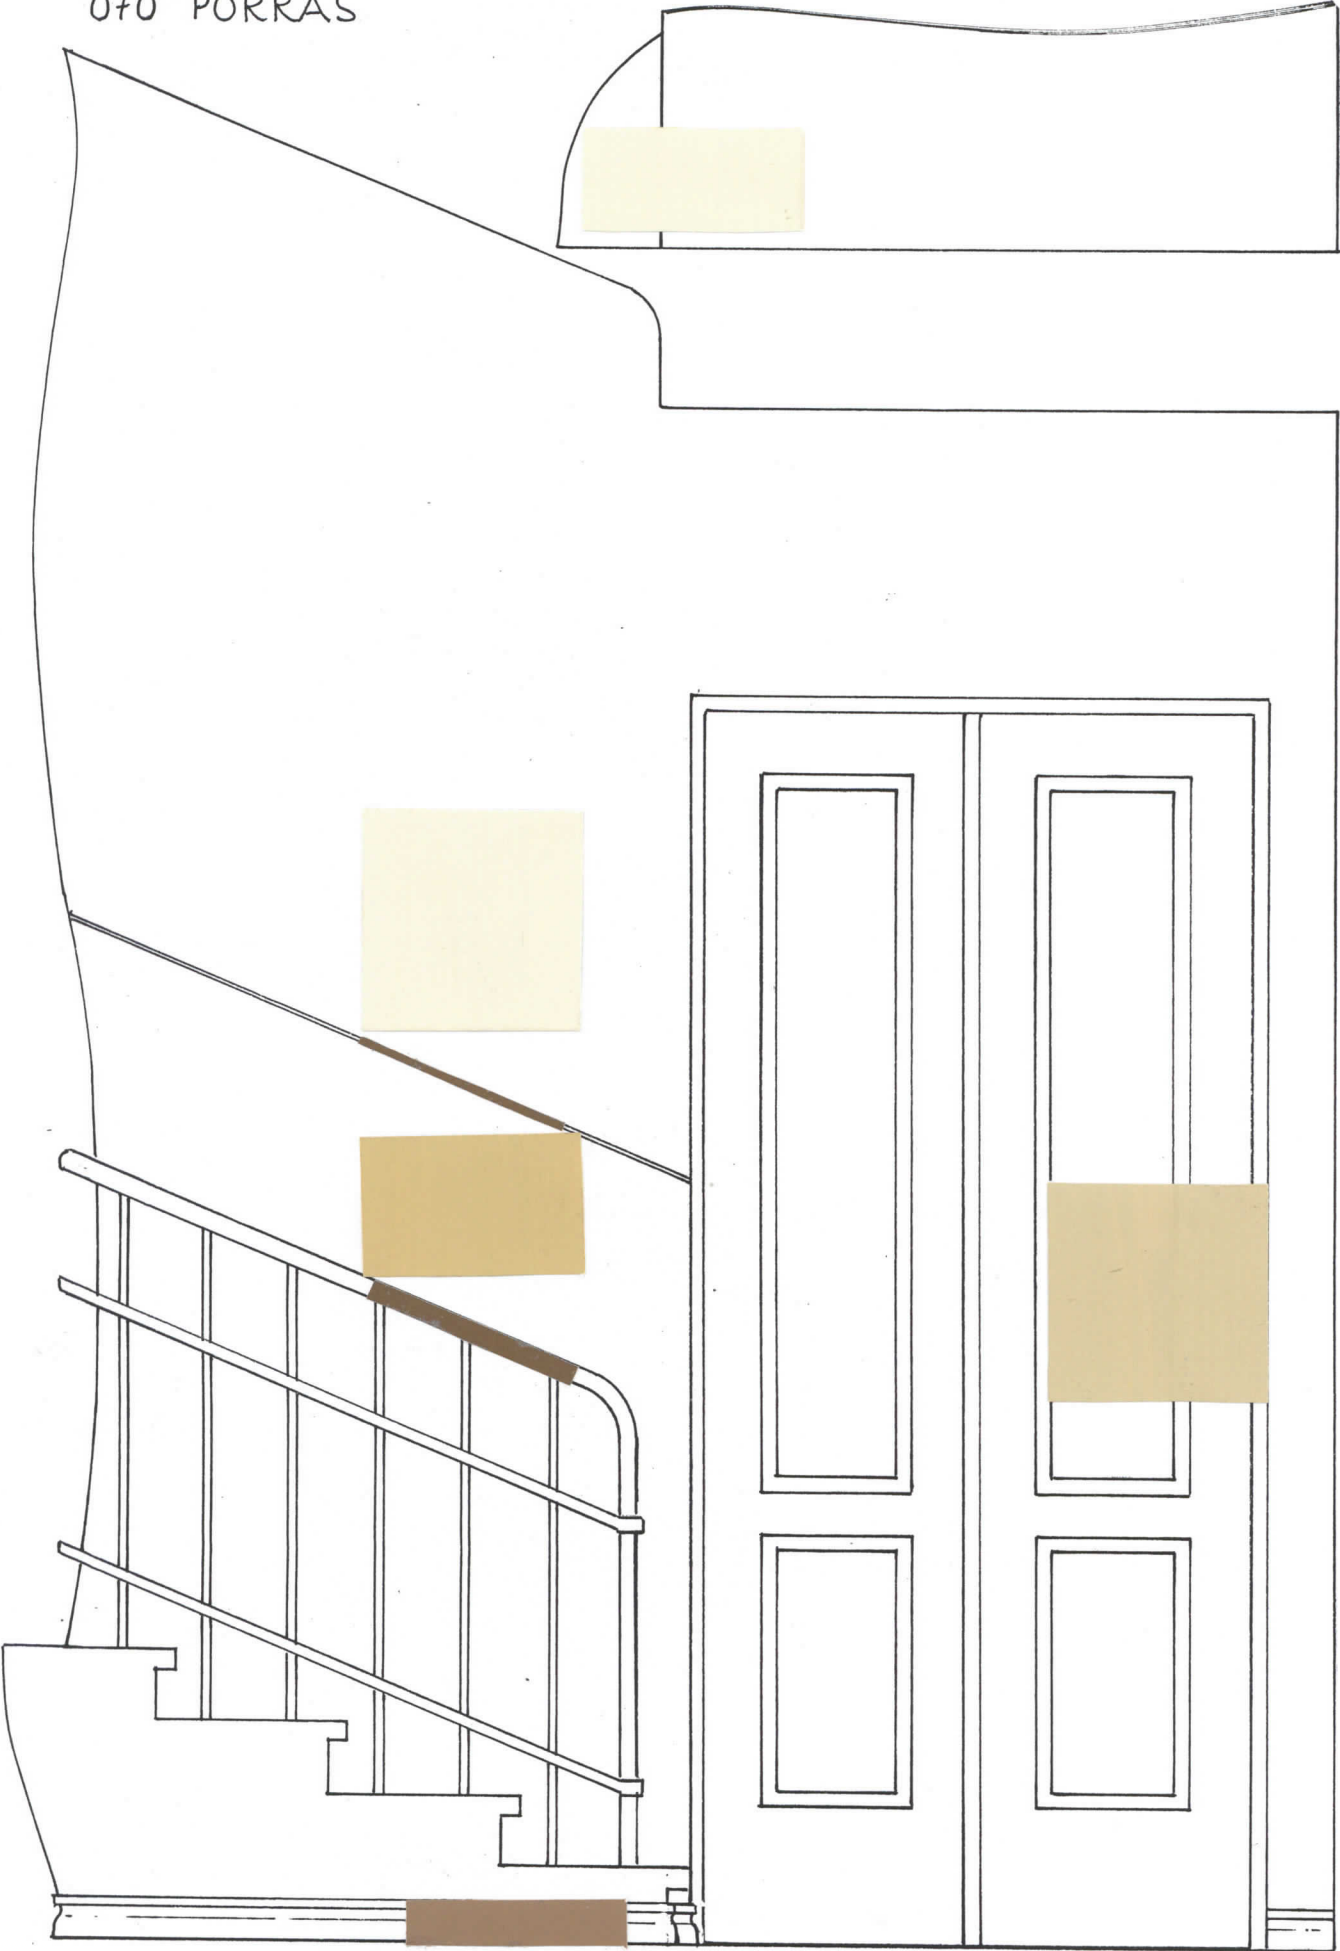
070 PORRAS VAIHE I

SEINÄ, PANEELI

SEINÄ, YLÄOSA - KATTO

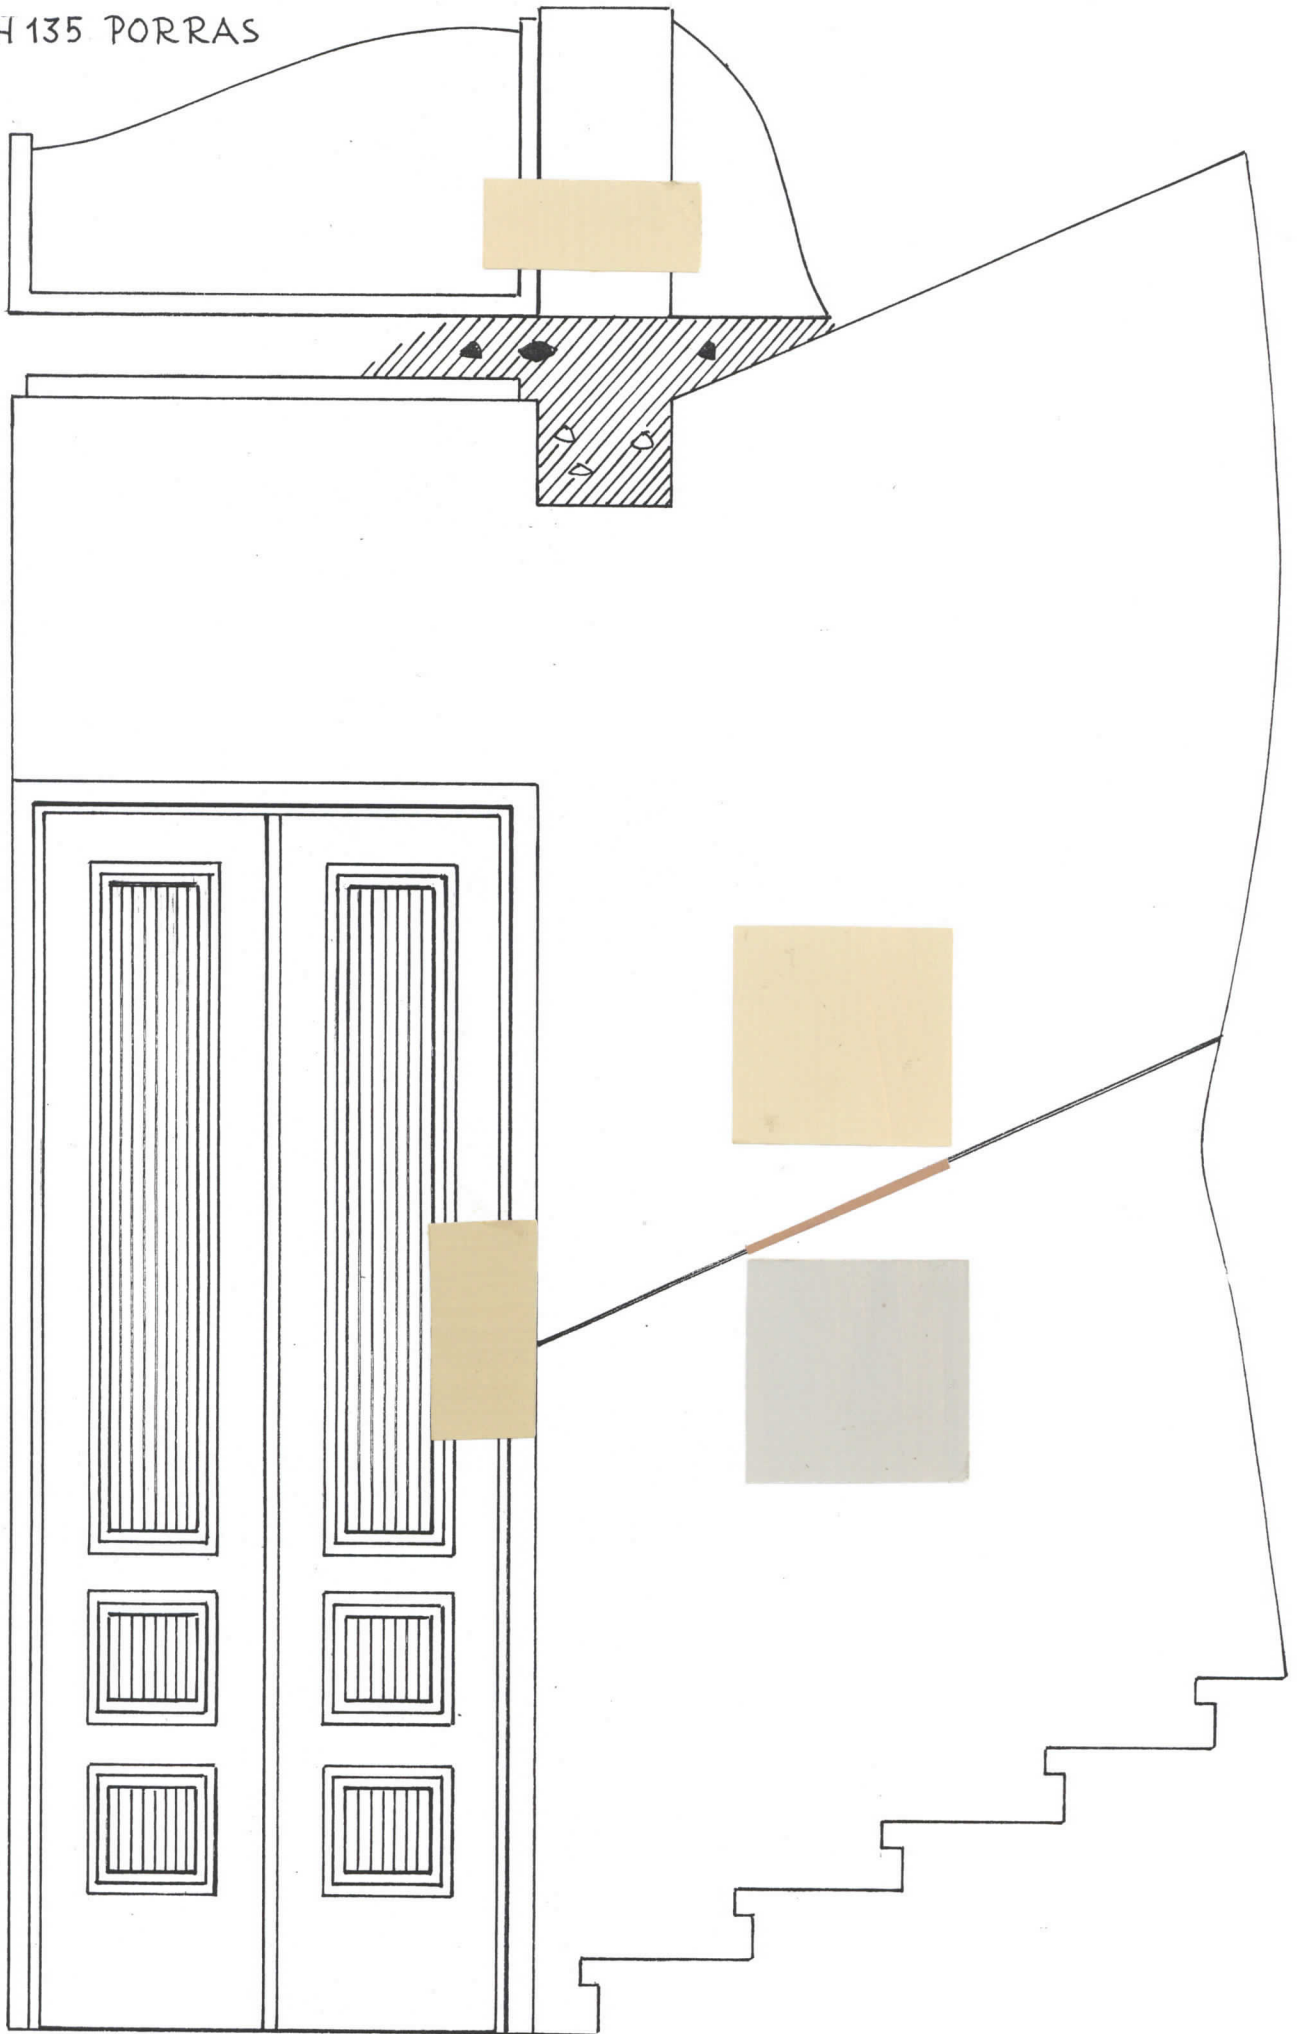
H 135 PORRAS

135 PORRAS VAIHE I

SEINÄ, PANEELI

SEINÄ, YLÄOSA - KATTO

VIIVA

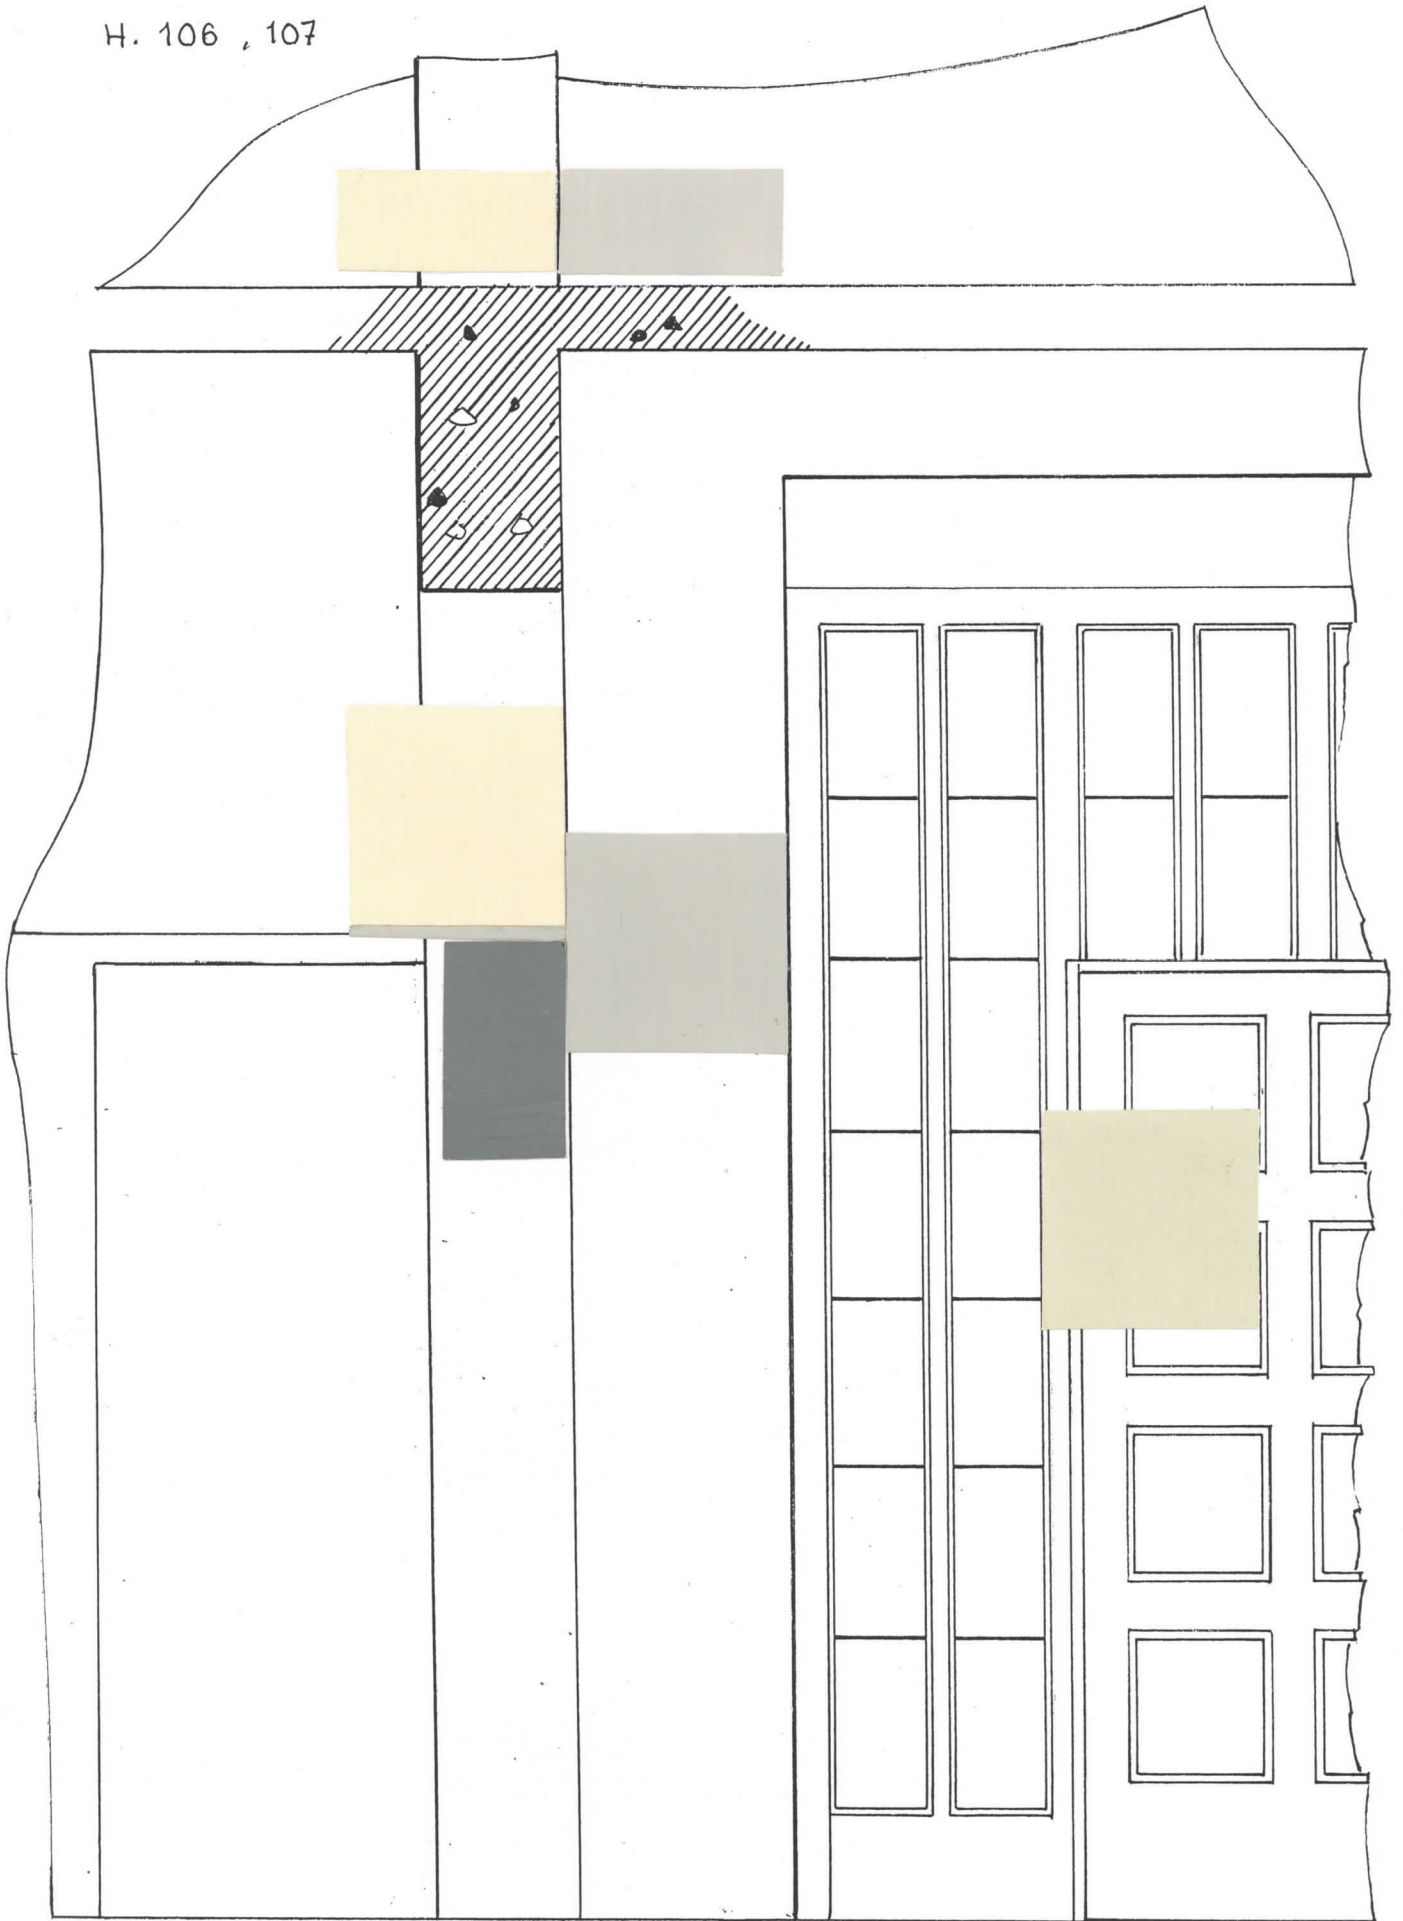
H. 106 , 107

H. 106 JA 107 VAIHE I

SEINÄ, ALAOSA H. 107

SEINÄ, YLÄOSA - KATTO

SEINÄ, KATTO 106

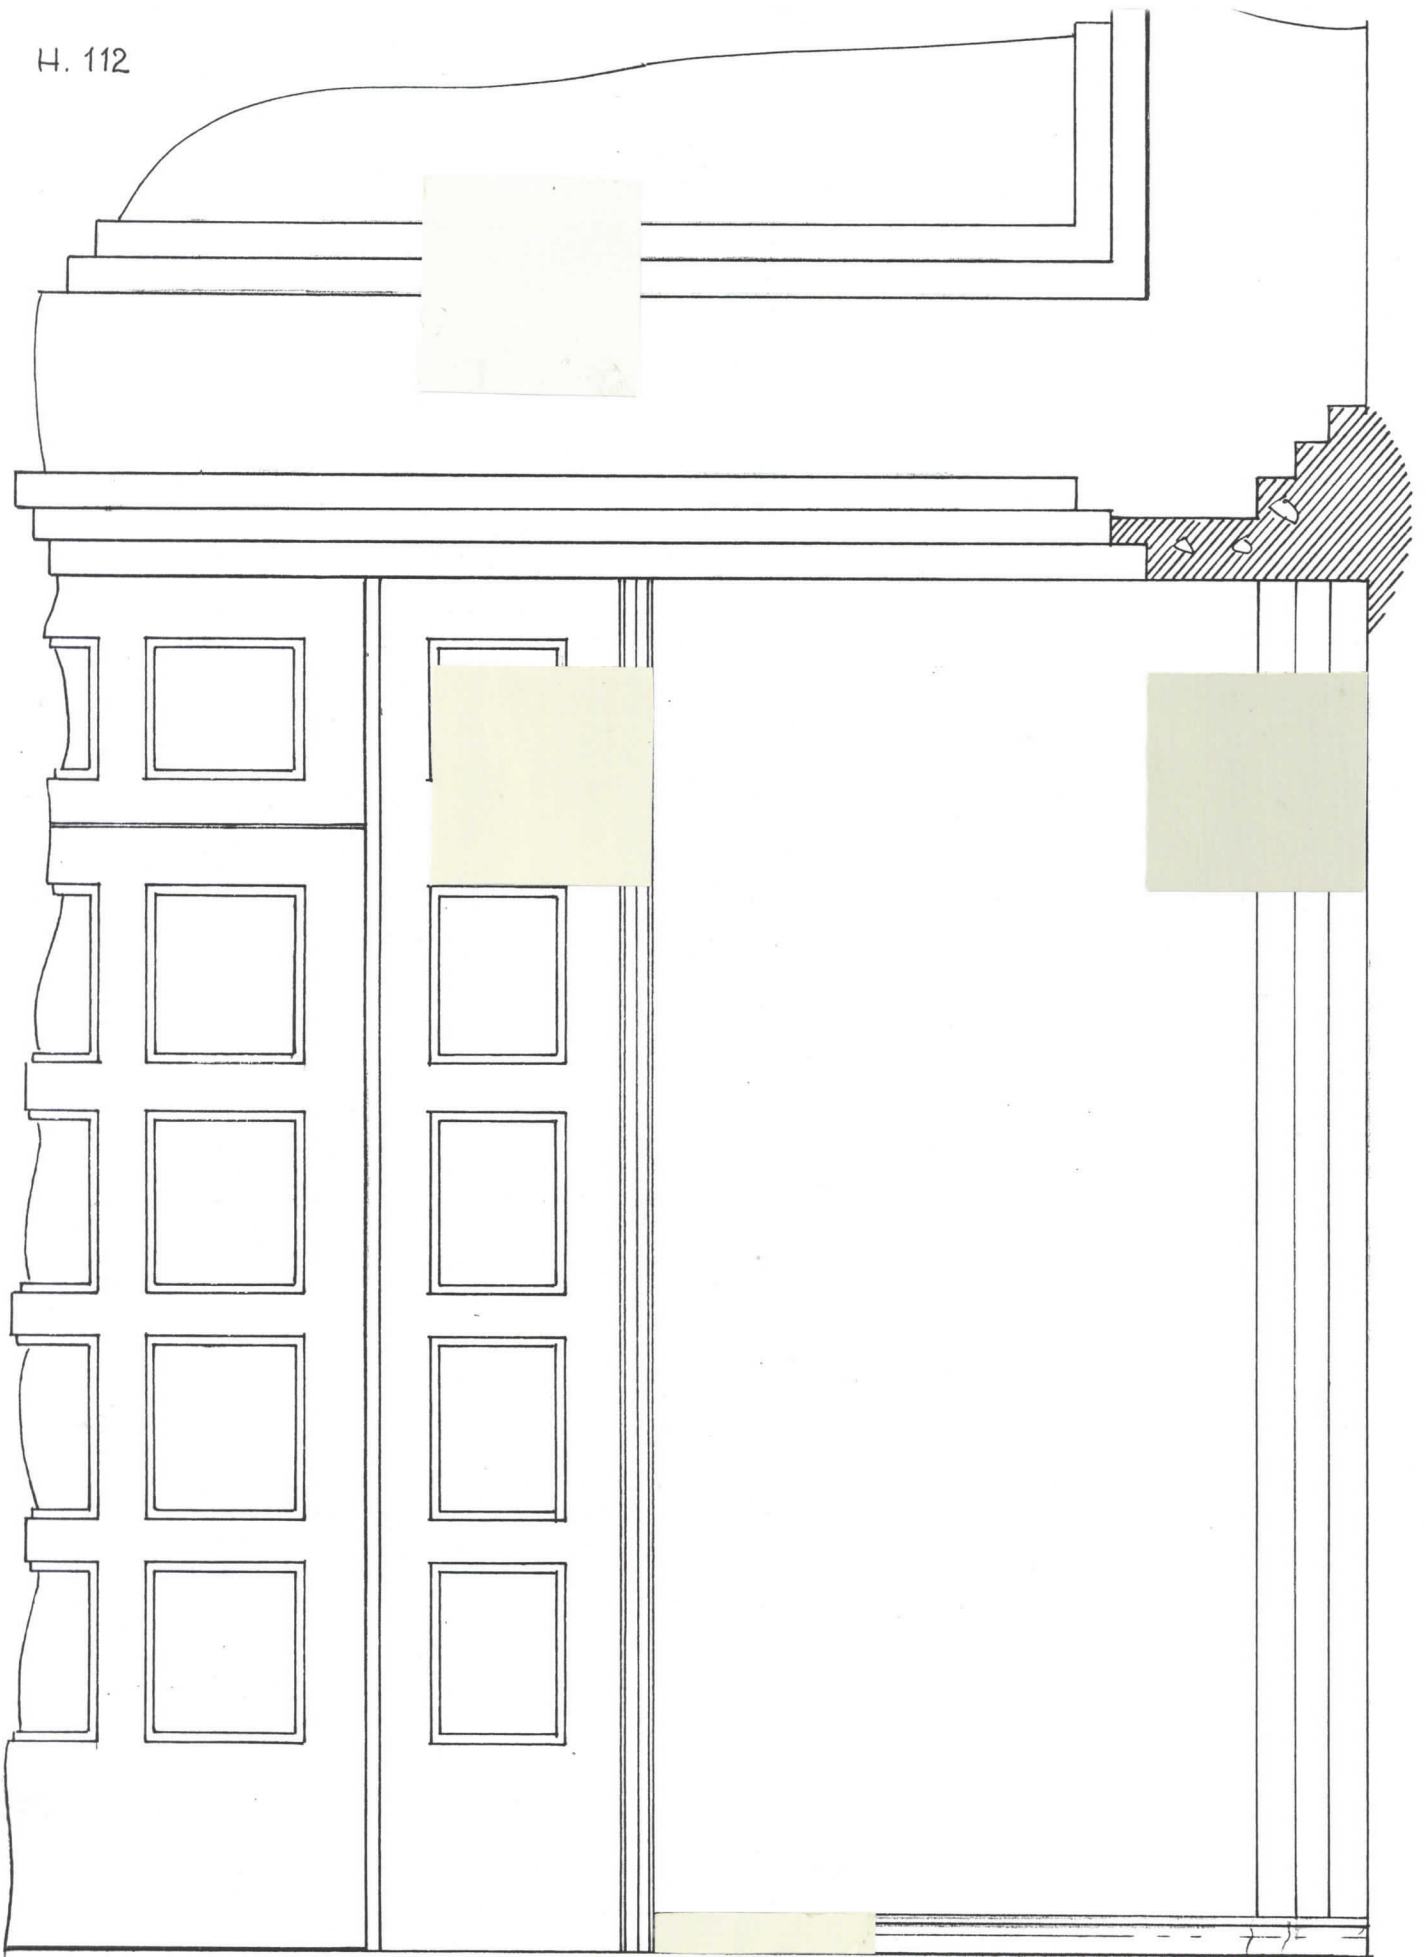
H. 113 W/C

Huoneissa 112 ja 113 WC maalausmateriaalina käytetty öljyväriä seinä ja kattopinnoilla. WC:n eriöissä emalimaali.

H. 112, 113 WC VAIHE I

SEINÄ 1.

SEINÄ 2. ERIÖT

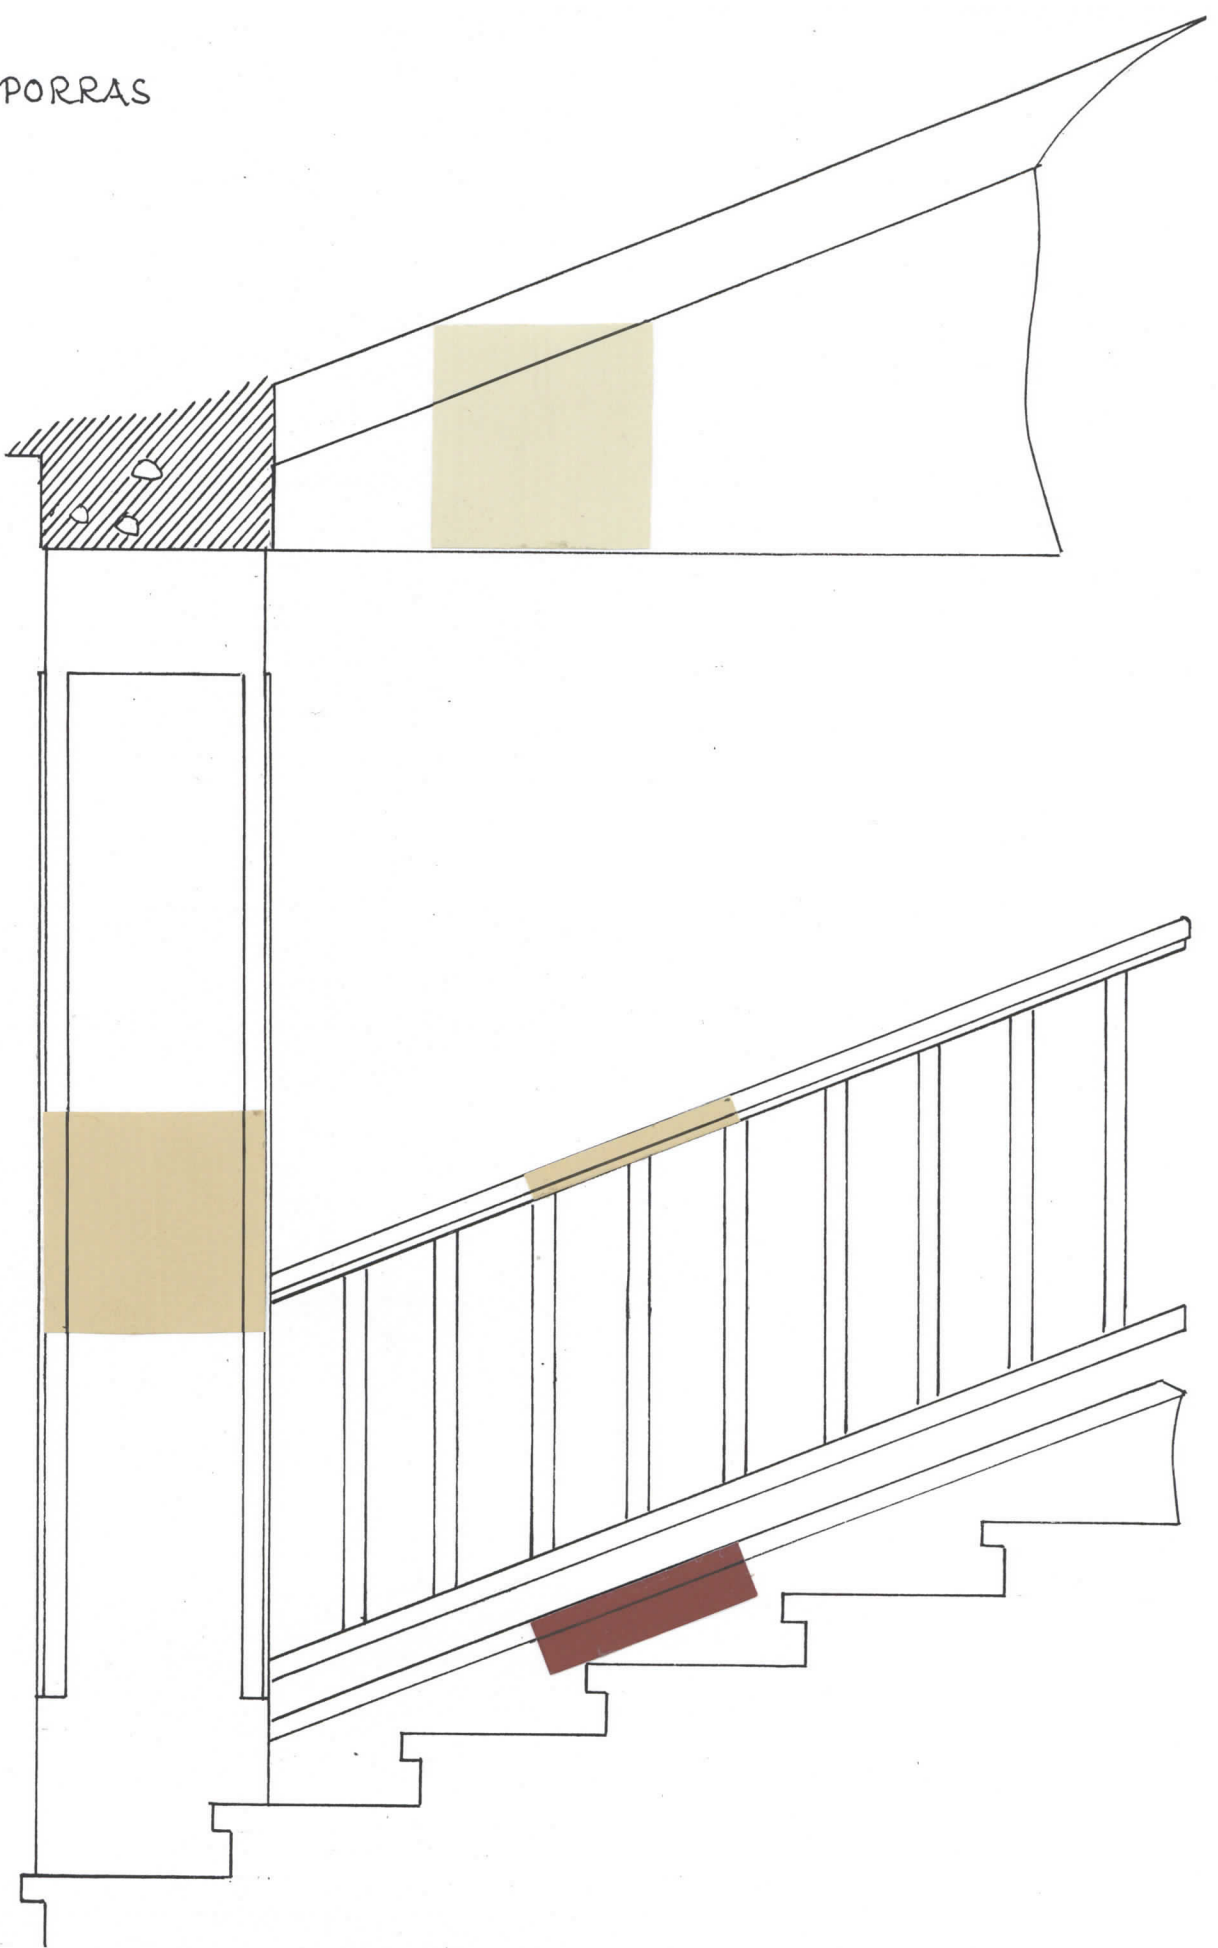
H. 126 PORRAS VAIHE I

SEINÄ, PANEELI

SEINÄ, YLÄOSA - KATTO

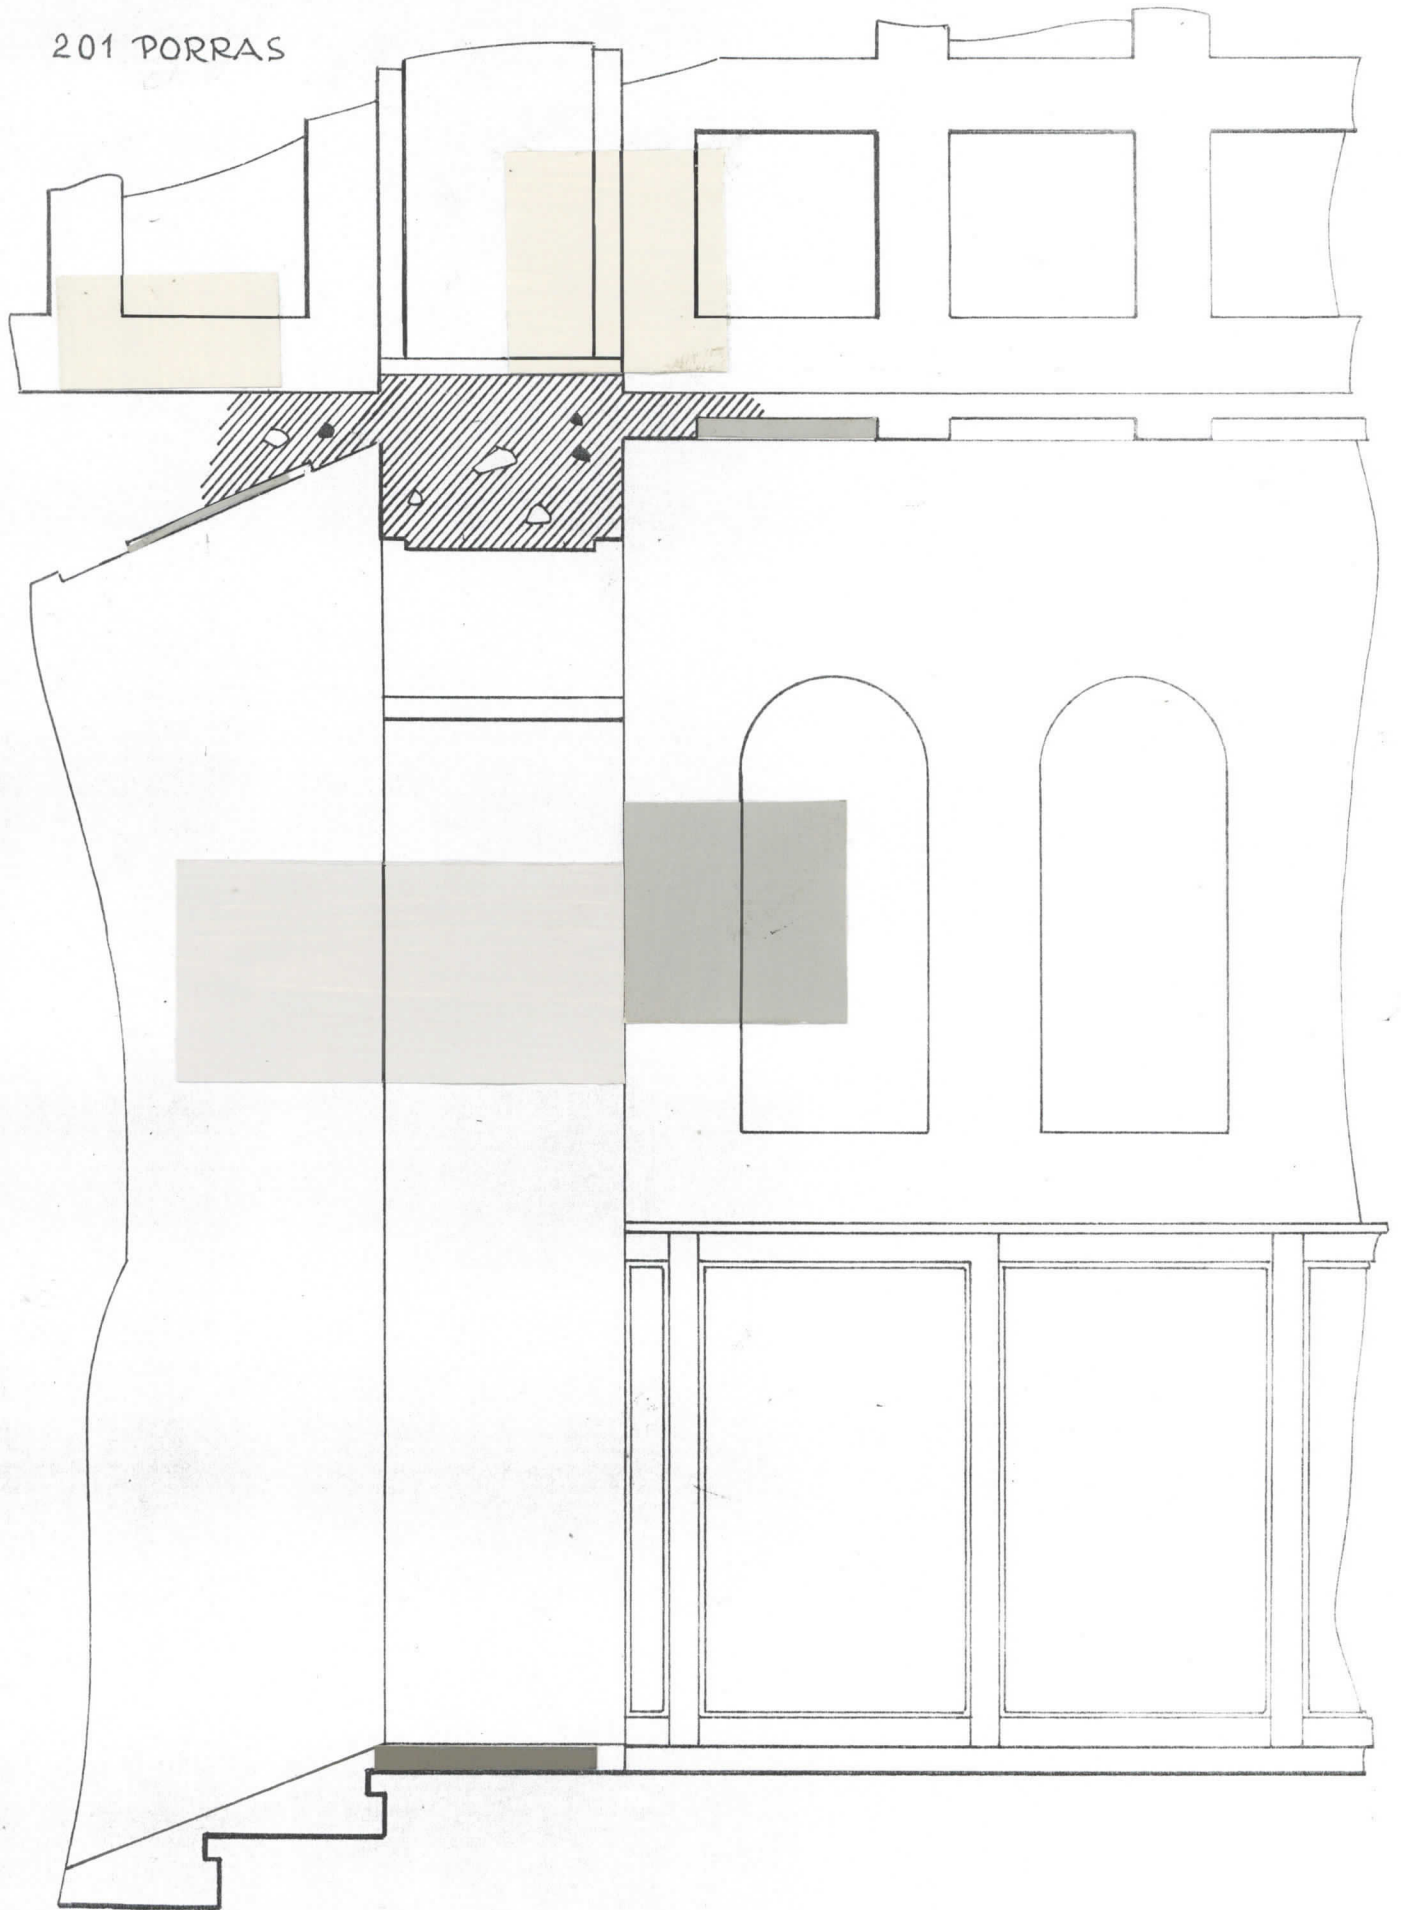
Pääportaan 201 syöksyjen seinäväri tulkittiin samaksi kuin parvekekäytävän tynnyriholvikaton sävy. Lepotasanteen seinäväri tulkittiin tummemmaksi harmaasävyksi vrt. 202:n seinäkasetoinnin vaakalistat ja sienitöppäyssävy. Sama tummempi harmaa näyttäisi esiintyvän myös tasanteen ja syöksyjen kattokasettien pystyreunoissa (ks. piirros) muuten vaaleilla kattopinnoilla.

201 PORRAS VAIHE I

KATTOKASETIT, PYSTYREUNAT

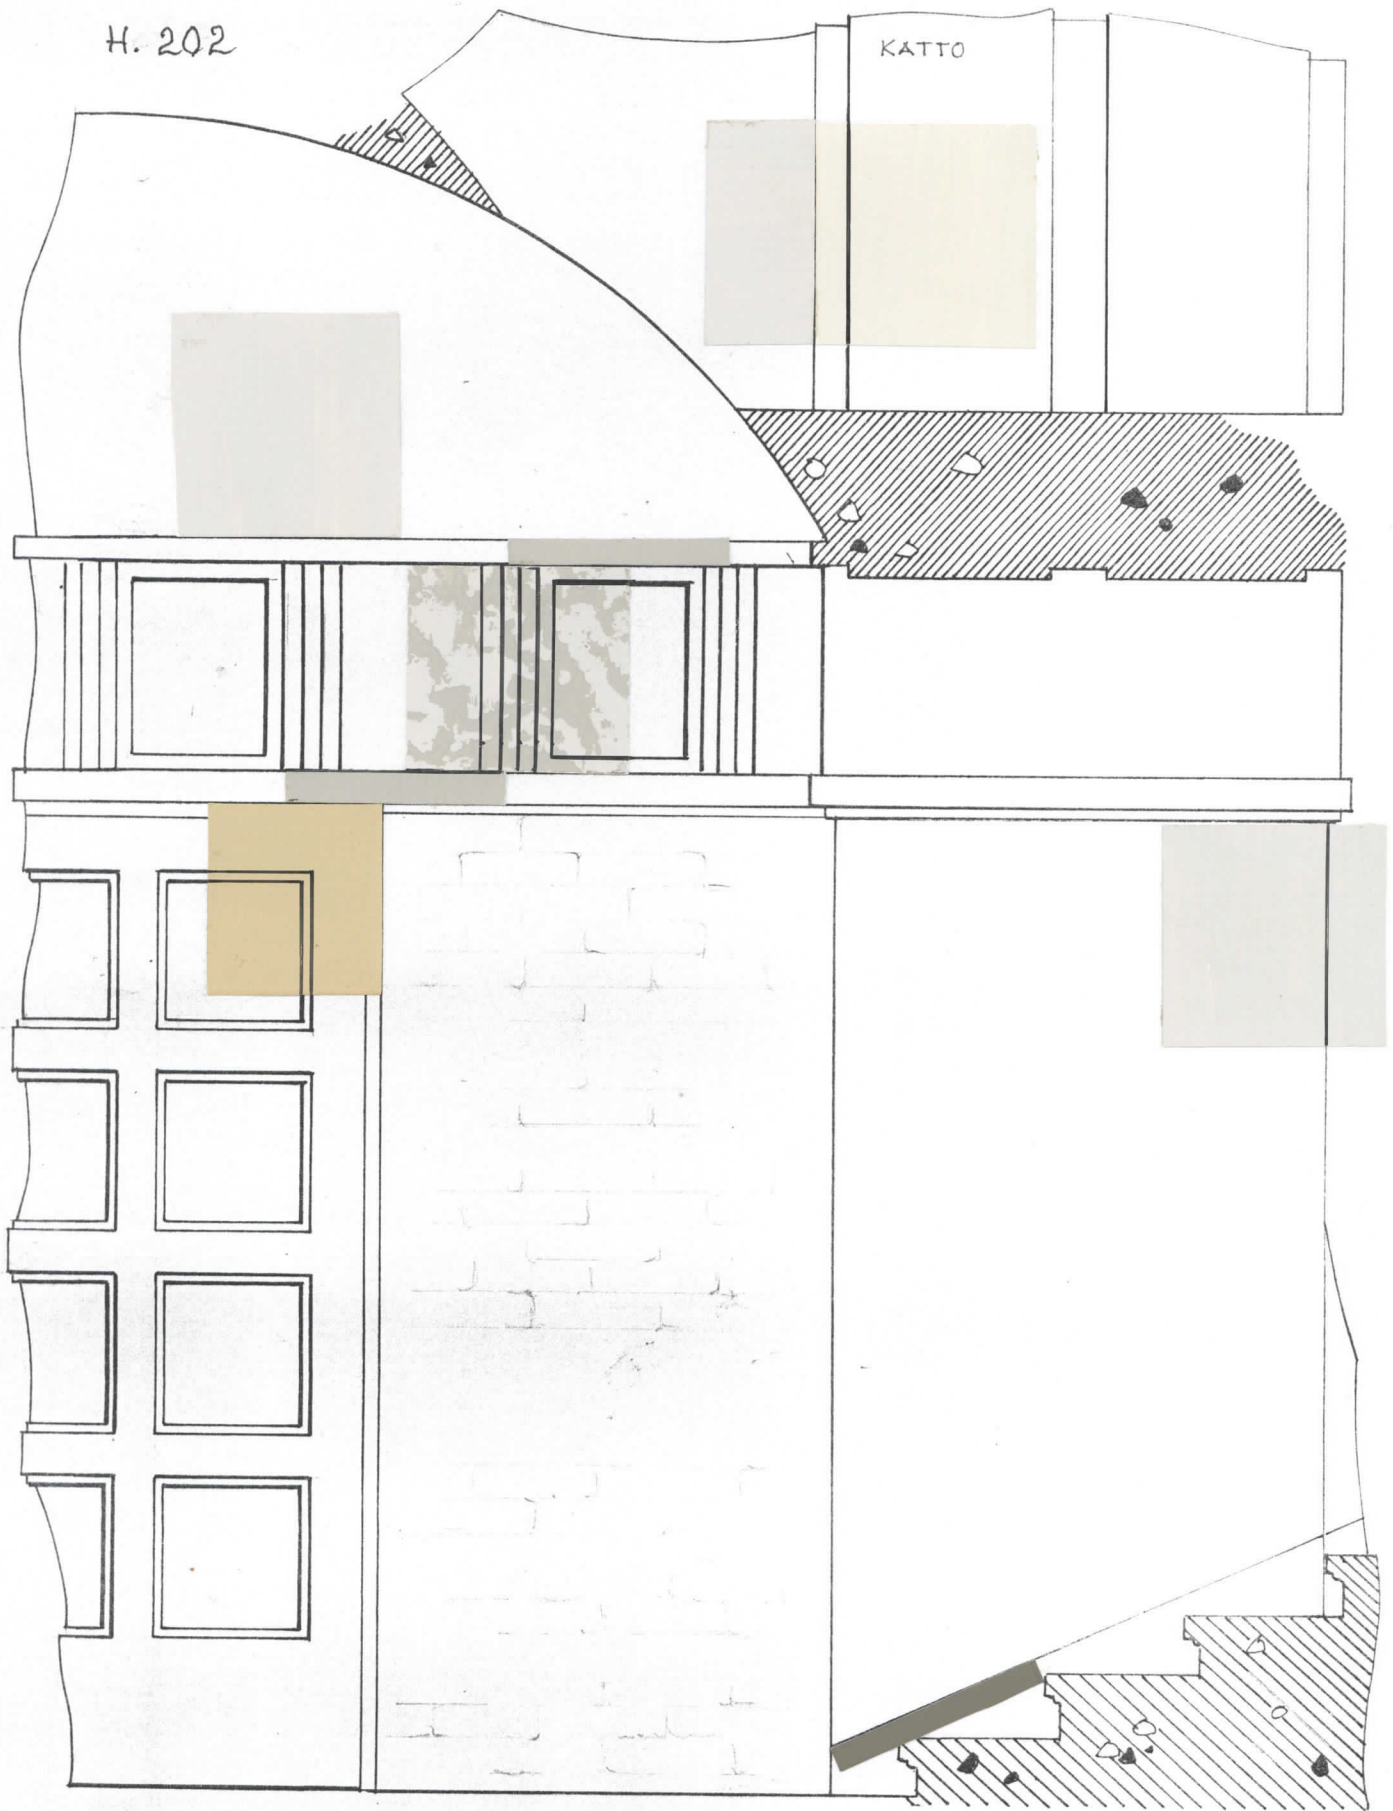
H. 202

Parvekeikäytävän 202 seinän yläosan kasettiosa näyttäisi olevan sa-malla tekniikalla tehty. "Töppäys" värinä käytetty pohjasävyä tum-mempi harmaa on kuitenkin vaikeammin havaittavissa kuin huoneen 206 pohjasävystä selvästi poikkeava punainen. Lisäksi uudelleen maalauksen yhteydessä suoritettava vanhan kalkkimaalin poistohar-jaus, jonka jälkeen alkuperäisestä maalipinnasta on vain jäänteitä, vaikeuttaa täysin varmojen havaintojen tekemistä (em. koskee kaik-kia tukittuja tiloja).

SEINÄ-KASETOITU YLÄOSA

TYNNYRIHOLVIKATTO

PALKKI, ALAPINTA

Huoneesta 108 ei myöskään löytynyt olemassa olevan valokuvan esittämää kasettikoristemaalausta mistään kerrostumasta useista esiinotoista huolimatta. Ei kuitenkaan ole mahdotonta etteivät vieläkin laajemmat esiinotot toisi lisäselvitystä asiaan, laajempi esiinottoalue saattaisi olla paikallaan myös parvekekäytävän 202 seinäkaseteissa, sienitöppäyksen varmistamiseksi.

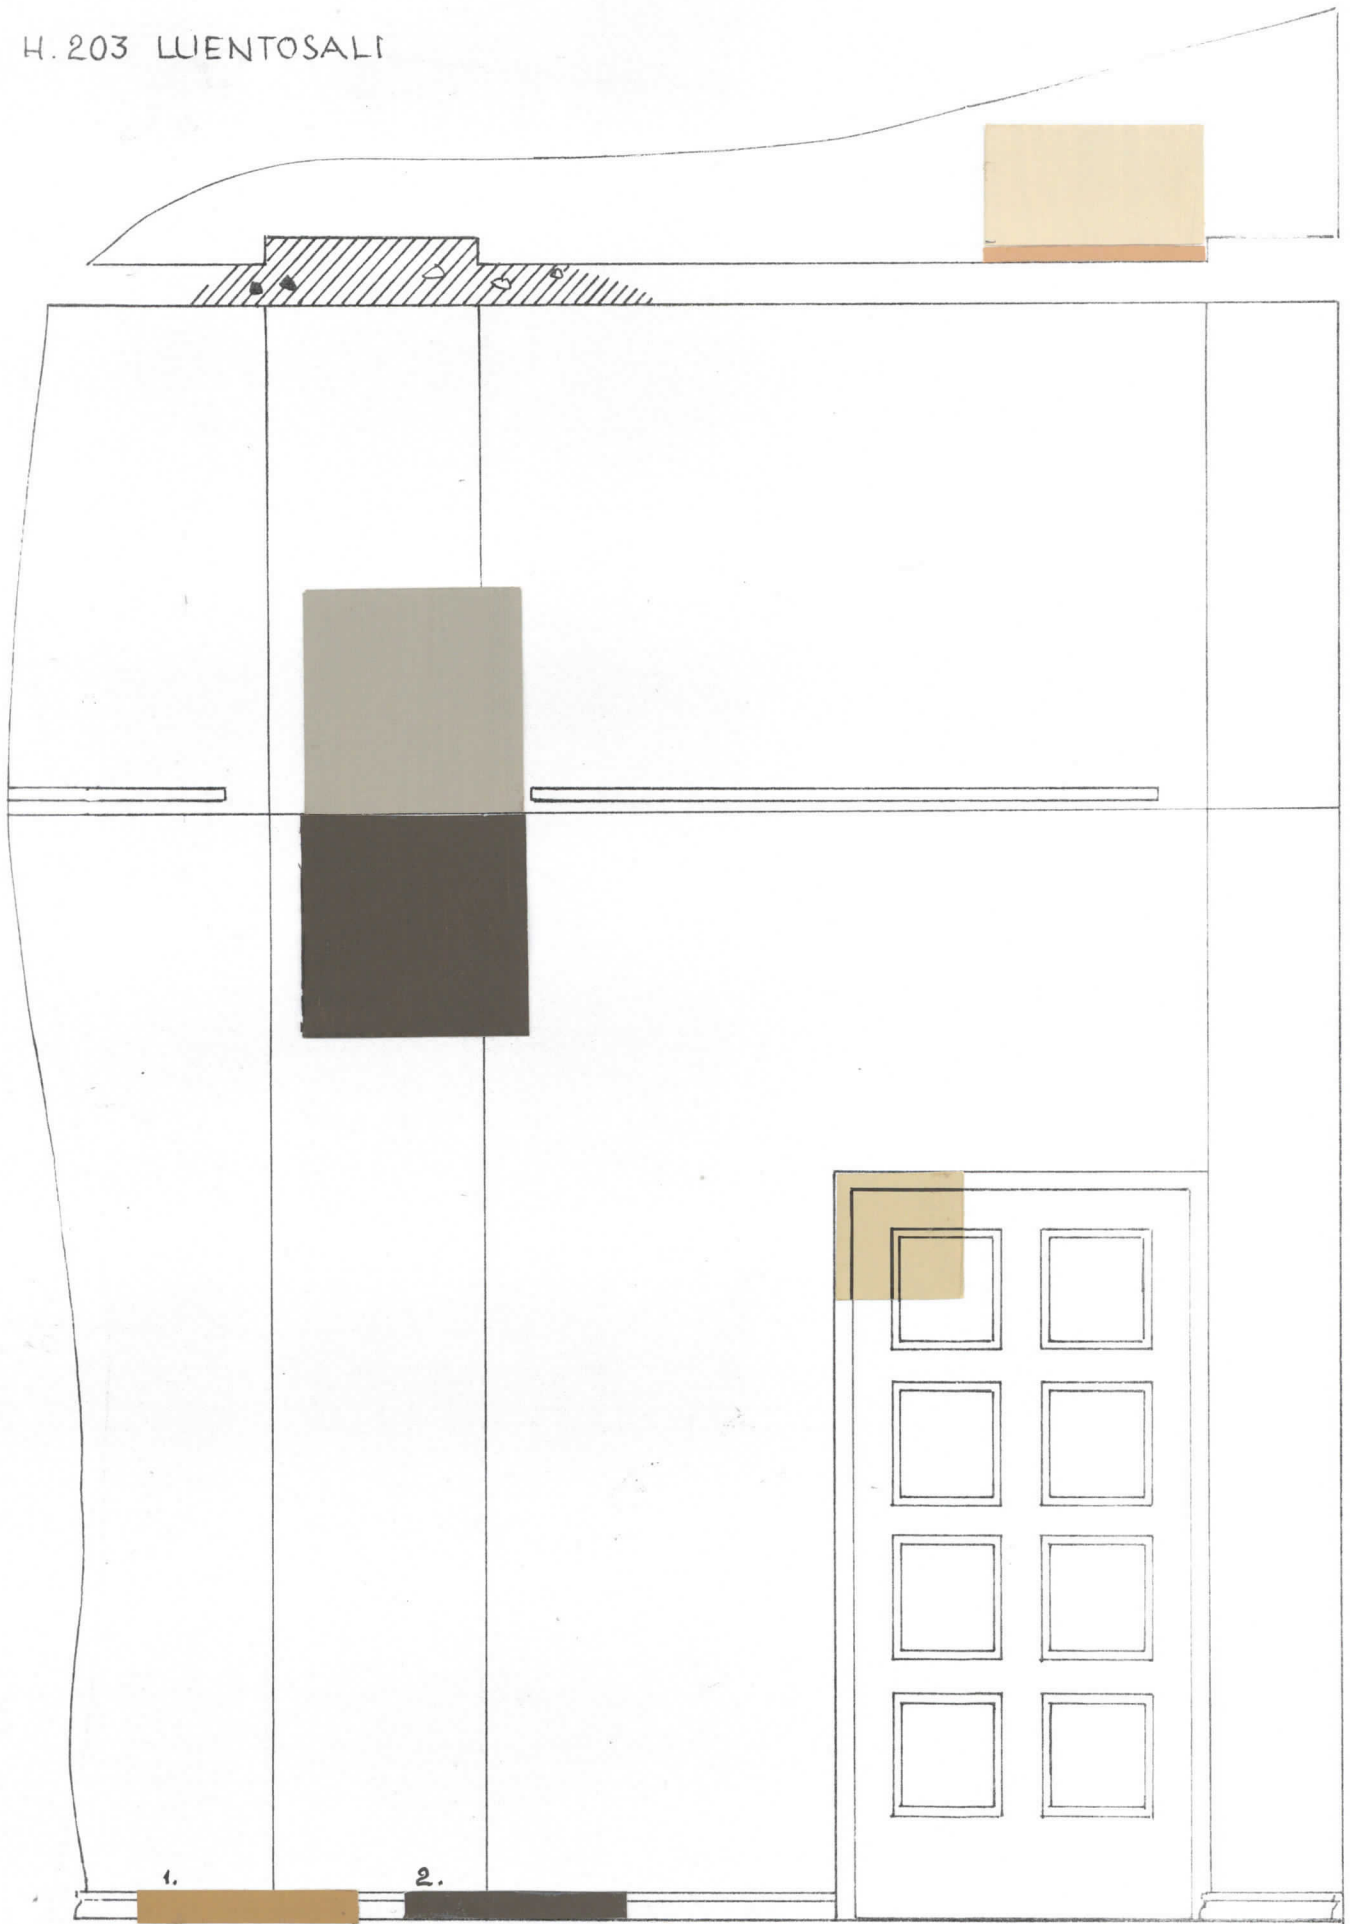
H. 203 LUENTOSALI

Luentosalista 203 todettiin seinäjako kolmessa erivaiheessa. Alaosan korkeus n. 3750 mm hieman vaihdellen. (Tarkat mitat tutkimuskortissa). Väritysvaiheita neljä.

H.203 LUENTOSALI VAIHE I

SEINÄ , ALAOSA

SEINÄ , YLÄOSA
