KANSALLIS MUSEO

Väritutkimus

1996

Kansallismuseo
Mannerheimintie 34
Hki

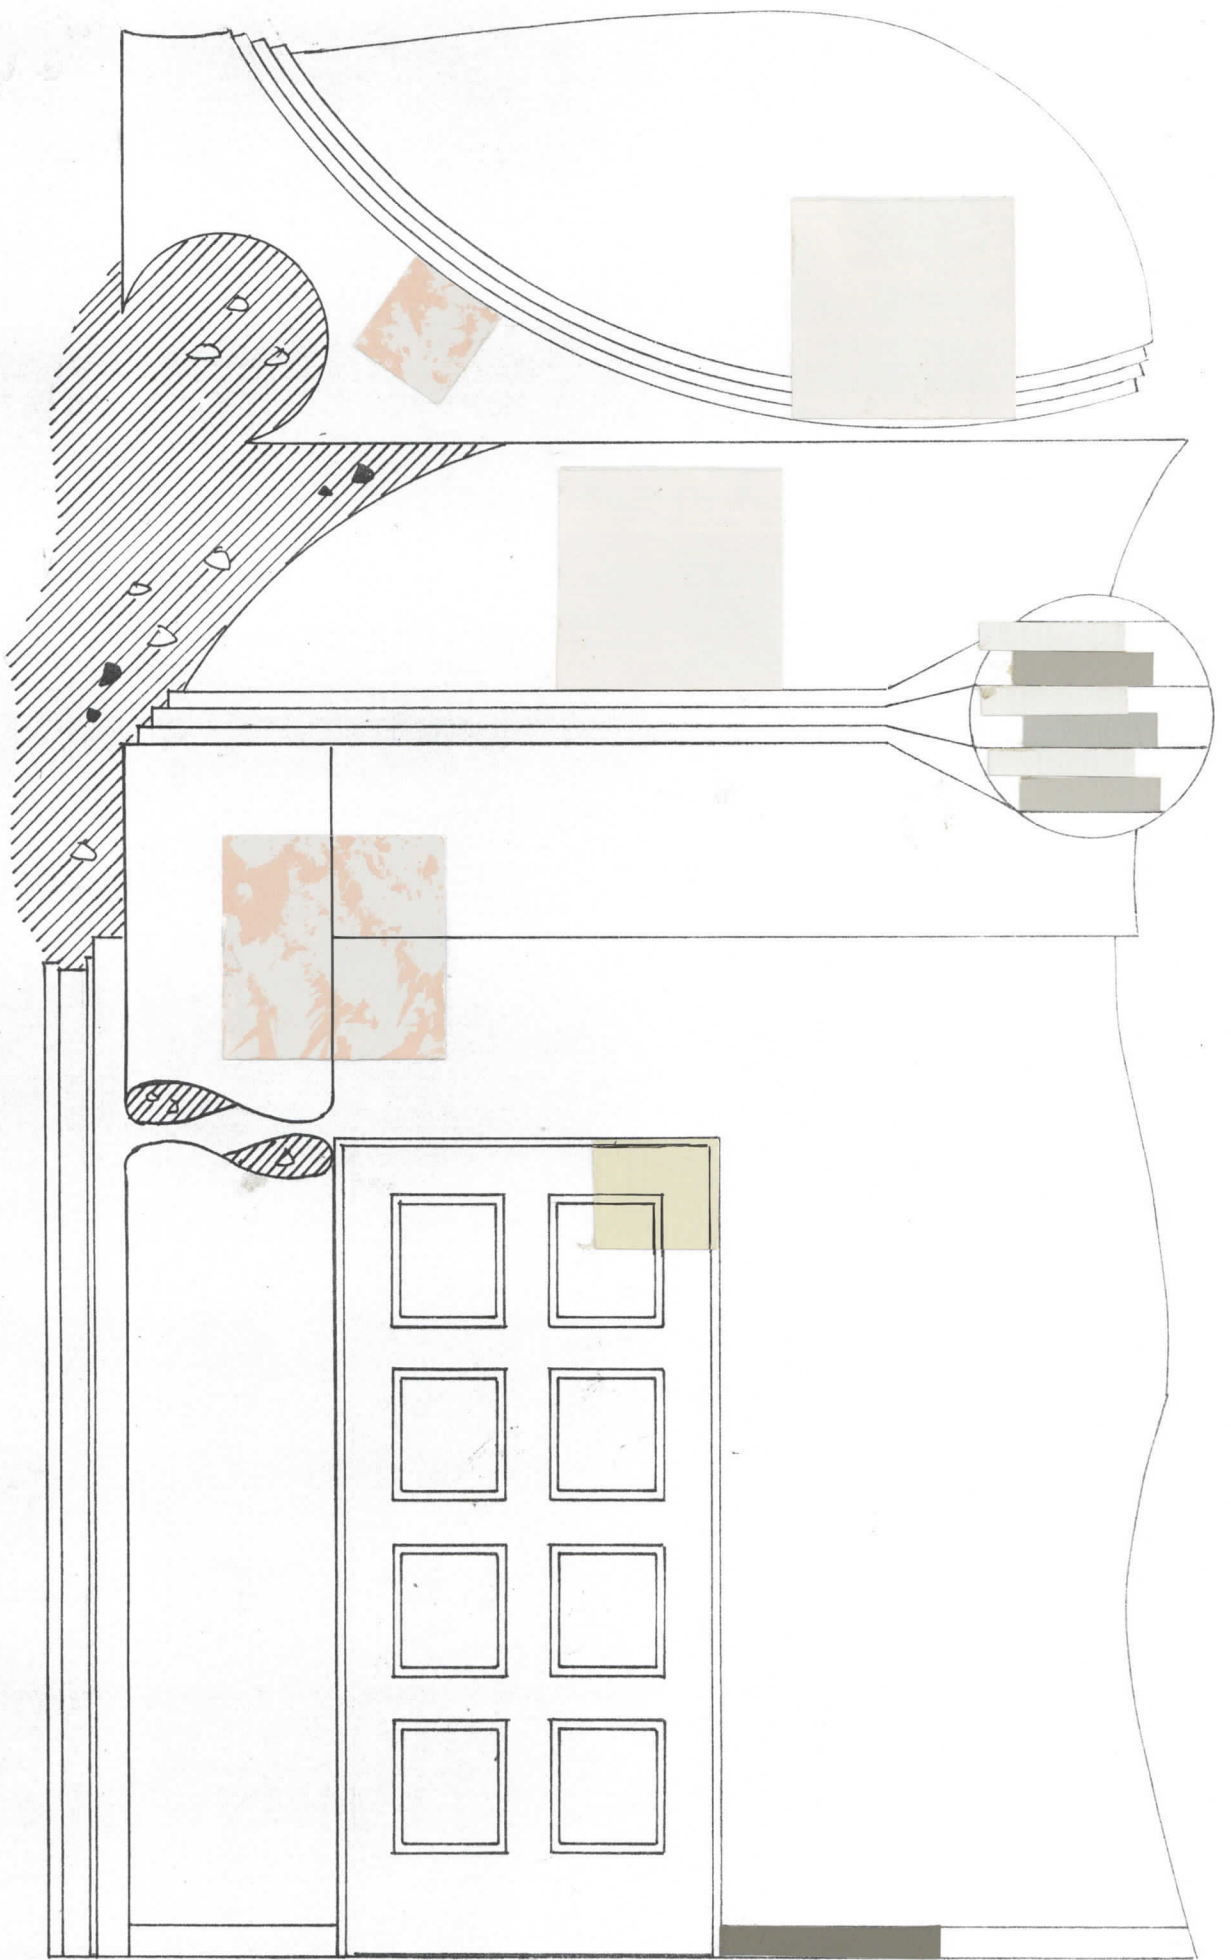
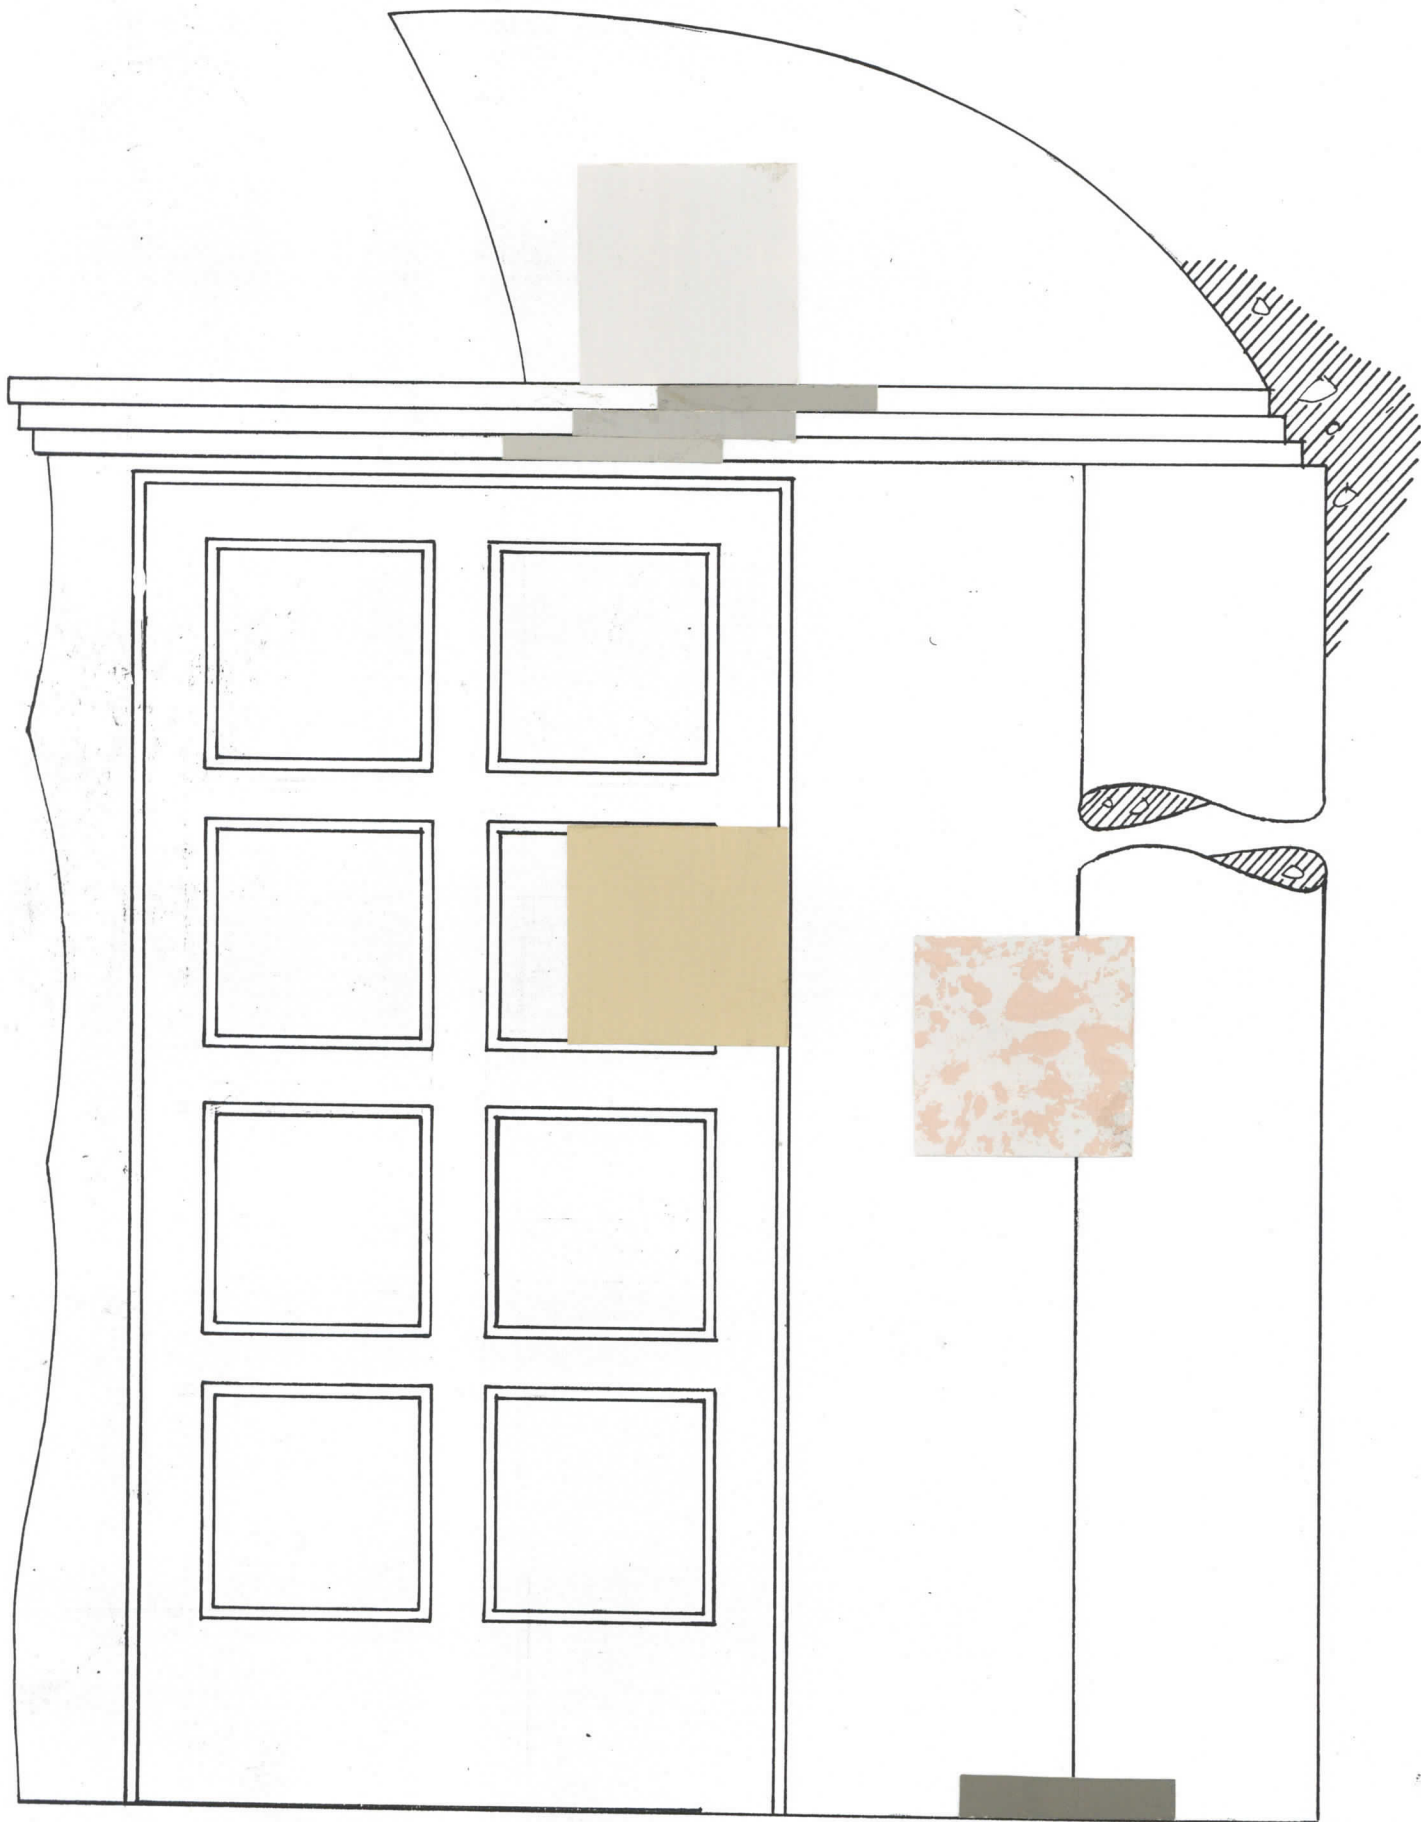
H. 206

Huoneessa 206 harmaasävyisen pohjan päällä epämääräisesti esiin-tyvä punasävy tulkittiin kalkkihakkurilla tai luultavammin luon-nonsienellä toteutetuksi "töppäykseksi". Punasävy todettiin use-asta kohtaa eri seinäpinnoilta, sekä katosta pilasterien yläpäi-stä.

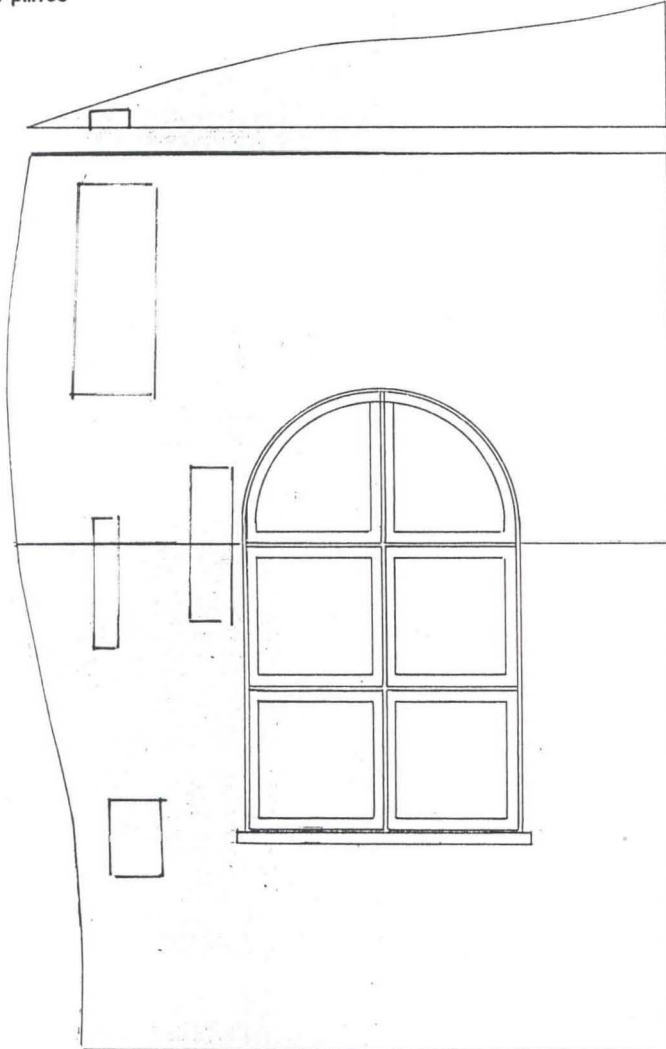
Samoilla harmaasävyillä tehty sienitöppäys on tässä esitetty, myös nykyisen kahvion h. 108 seinien yläosan alkuperäisväritykseksi ja alaosa n. 220 korkeuteen asti tummemmalla töppäysvärillä yksiväriseksi maalatuksi. Mitään rajausviivaa tai edes selkeää rajakohtaa ei kuitenkaan saatu esille.

1. Seinä yläosa
kalkkim.

Alaosa
öljymaali?
kalkkimaali

kasetti: koristemaalauksesta (jos-
ta valokuva) ei viitteitä alim-
malla pinnalla eikä myöhem-
milläkään kerrostumilla.

ohessa esitetyn tulkinnan (huon-
non siinä hakenus yläosa, tummempi
alaosa) - tuoksi ei löydetty rajaviiv-
vaa eikä edes selkeää rajautumis-
kohtaa.

Huoneesta 108 ei myöskään löytynyt olemassa olevan valokuvan esittämää kasettikoristemaalausta mistään kerrostumasta useista esiinotoista huolimatta. Ei kuitenkaan ole mahdotonta etteivät vieläkin laajemmat esiinotot toisi lisäselvitystä asiaan, laajempi esiinottoalue saattaisi olla paikallaan myös parvekekäytävän 202 seinäkaseteissa, sienitöppäyksen varmistamiseksi.

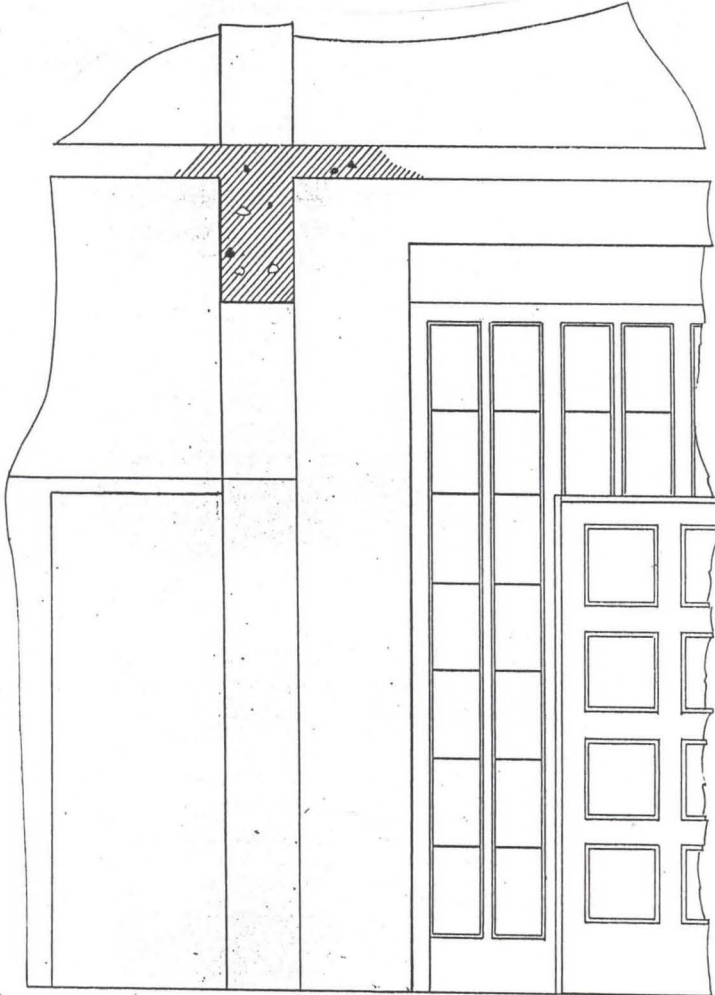
106., 107

1. seinä yläosa
katto
kalkkimaali
-viiva 15mm öljy
seinä alaosaa
ölymaali

2. koko seinä
katto
ölymaali/
alkydi

H. 107 tumma seinän alaosaa
korhoon 2200mm
Rajaviiva 15mm

H. 106 väritys 107:n rajaviivan
sävy

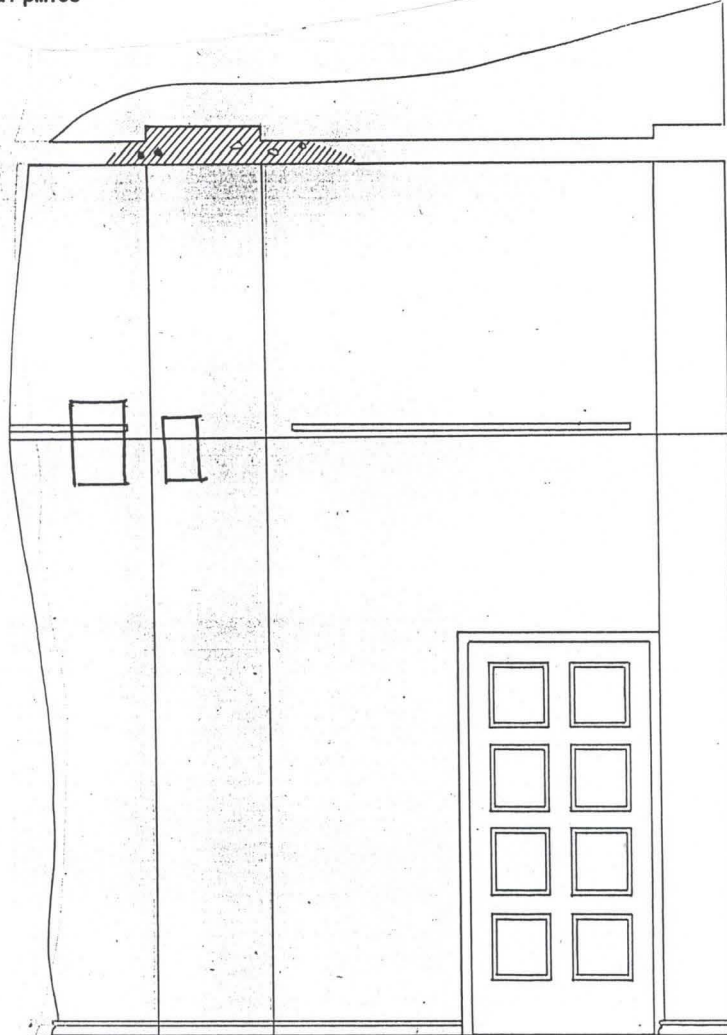
203

1. seinä yläosa
- kalkkimaali

seinä alaosaa
- öljymaali
- kork. 3750mm

2. seinä yläosa
- öljymaali
- viiva 15mm
- n. 250mm katos-
ta.

seinä alaosaa
- öljymaali
- kork. 3730mm

seinä alaosaa
- alkylidi
- kork. 3820

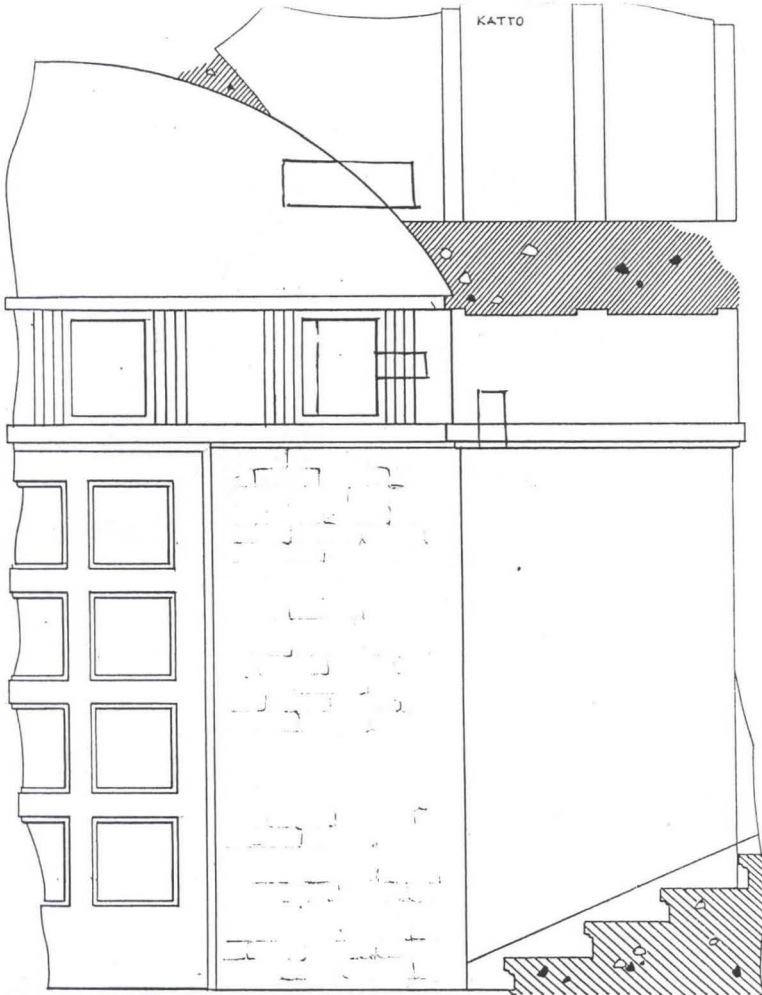
202

1. katto, seinä

Seinän kasettiosassa luonnon-sienihakkaus kalkkimaalilla

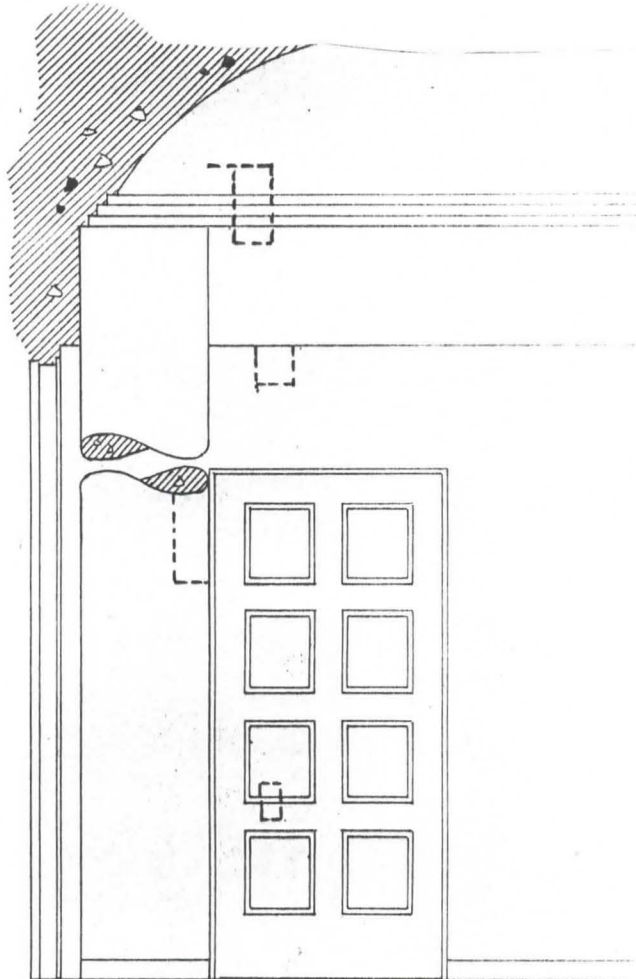
206

1. kalkki-maali

2. kalkki-maali

Seinä- ja oven katto-piirroilla joko luonnonsienellä tai kalkkihakkurilla toteutettu hakekaus
