**TURUN TUOMIOKIRKON
KONSERVOINTITYÖT**
ajalla 10.2.1977-31.5.1979

DOKUMENTOINTI

VALOKUVAT

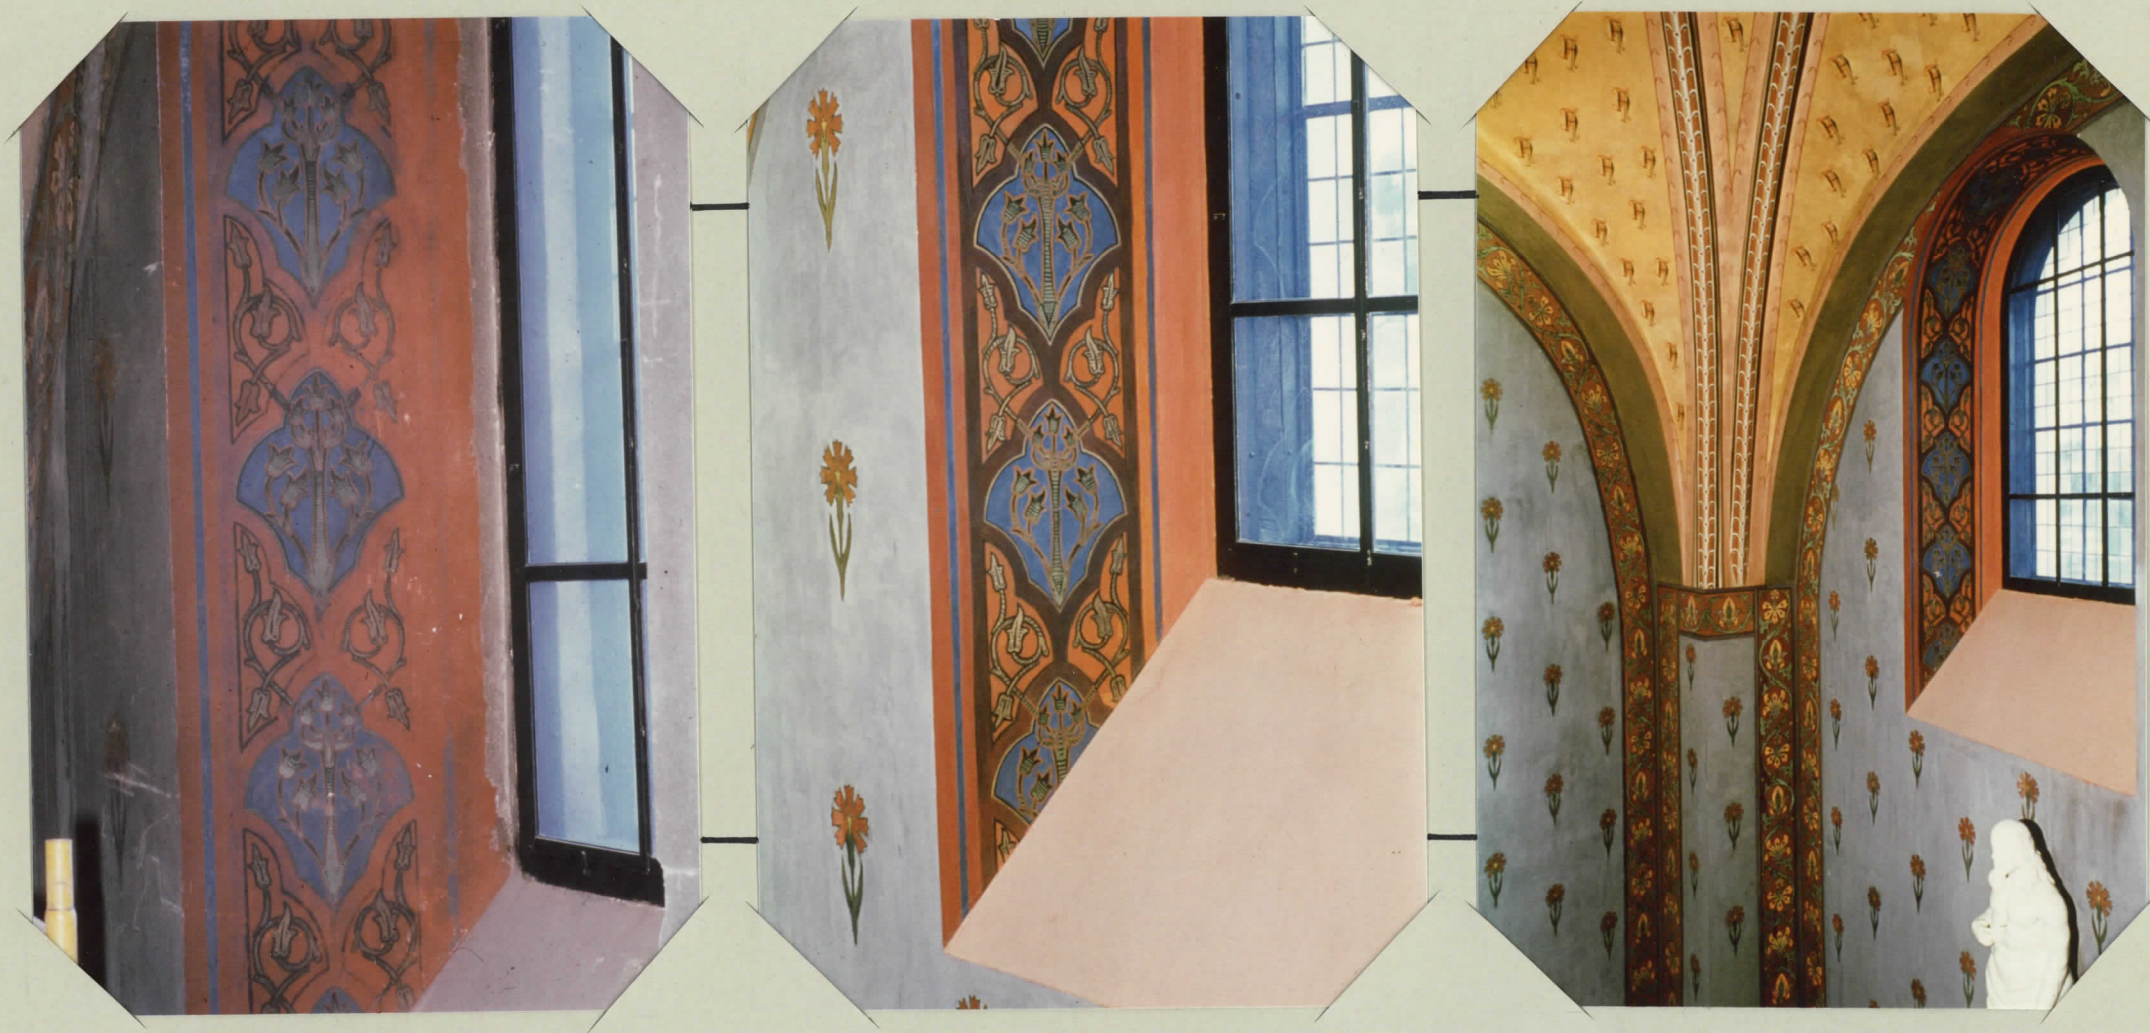
konservoituuna; myös epitafi

- PUHDISTUS KUMILIINOILLA (merkki OZ) JA PUHDISTUSMASSALLA (seos vehnä jauhoista, vedestä, kuparisulfaattista, soodasta ja ammoniakista)
- KOSTEUSVAURIOIT JA RAPAUTUMISALUEET KORJAUSMAALATTU TEMPERALLA (= muna, dammarharts, tärpätti, vesi ja pigmentit)
- KATTORUOTIEN RAPAUTUNEET ALUEET KORJAUSMAALATTU TEMPERALLA

- KORISTEFRIISIT JA ALAOSIEN 'LEIJONAKUVIOINNIT' PUHDISTETTU KUMILIINOILLA
- SEINÄPEILIEN SINISEN POHJAVÄRIN (liimaväri) EPÄTAISUUDET TASOITETTU KOSTEALLA SIENELLÄ PYYHKIEN. KORISTEKUVIOINTEJA OSIN VAHVISTETTU (tempera)

- KORISTEFRIISIEN KOSTEUSVAURIOALUEET POHJUSTETTU ÖLJYVÄRIN POHJUSTUSMAAILLA. (merkki Jehu) LOPUKSI TEMPERAMAALAUUS
- KORISTEFRIISIEN RAPAUTUMISALUEET KORJAUSMAALATTU TEMPERALLA

- IKKUNASYVENNYS KOKONAAN UUDELLEEN MAALATTU TEMPERALLA JA KULLANVÄRISET KUVIOINNIT KULTA PRONSSATTU (pronssitinktuura, kulta pronssi jauhe ja pigmentit)

- ALAOSIEN 'LEIJONAKUVIOINNIT' KORJAUSMAALATTU ÖLJYVÄREIN (Becker tumbivärit), KRUUNUT OSIN KULTA PRONSSATTU
- ALAOSIEN PUUPANEELOINNIN PUUTTUVAT OSAT TEHTY. Uudet osat VÄRILASEERATTU (öljy, tärpätti ja pigmentit). TÄMÄN JÄLKEEN KOKO PANEELI ÖLJYLASEERATTU (öljy, tärpätti) KANKAALLA PYYHKIEN

- PUINEN LATTIALUUKKU ÖLJYLASEERATTU
- LATTIALAATTOJA EI UUSITTU
- EPITAFI JA MUISTOKIRJOITUSTAULU KONSERVOITU; TARKEmpi TÖ-SELOSTUS ERILLISESSÄ MAPISSA
- MAALAUKSET VUODELTA 1883

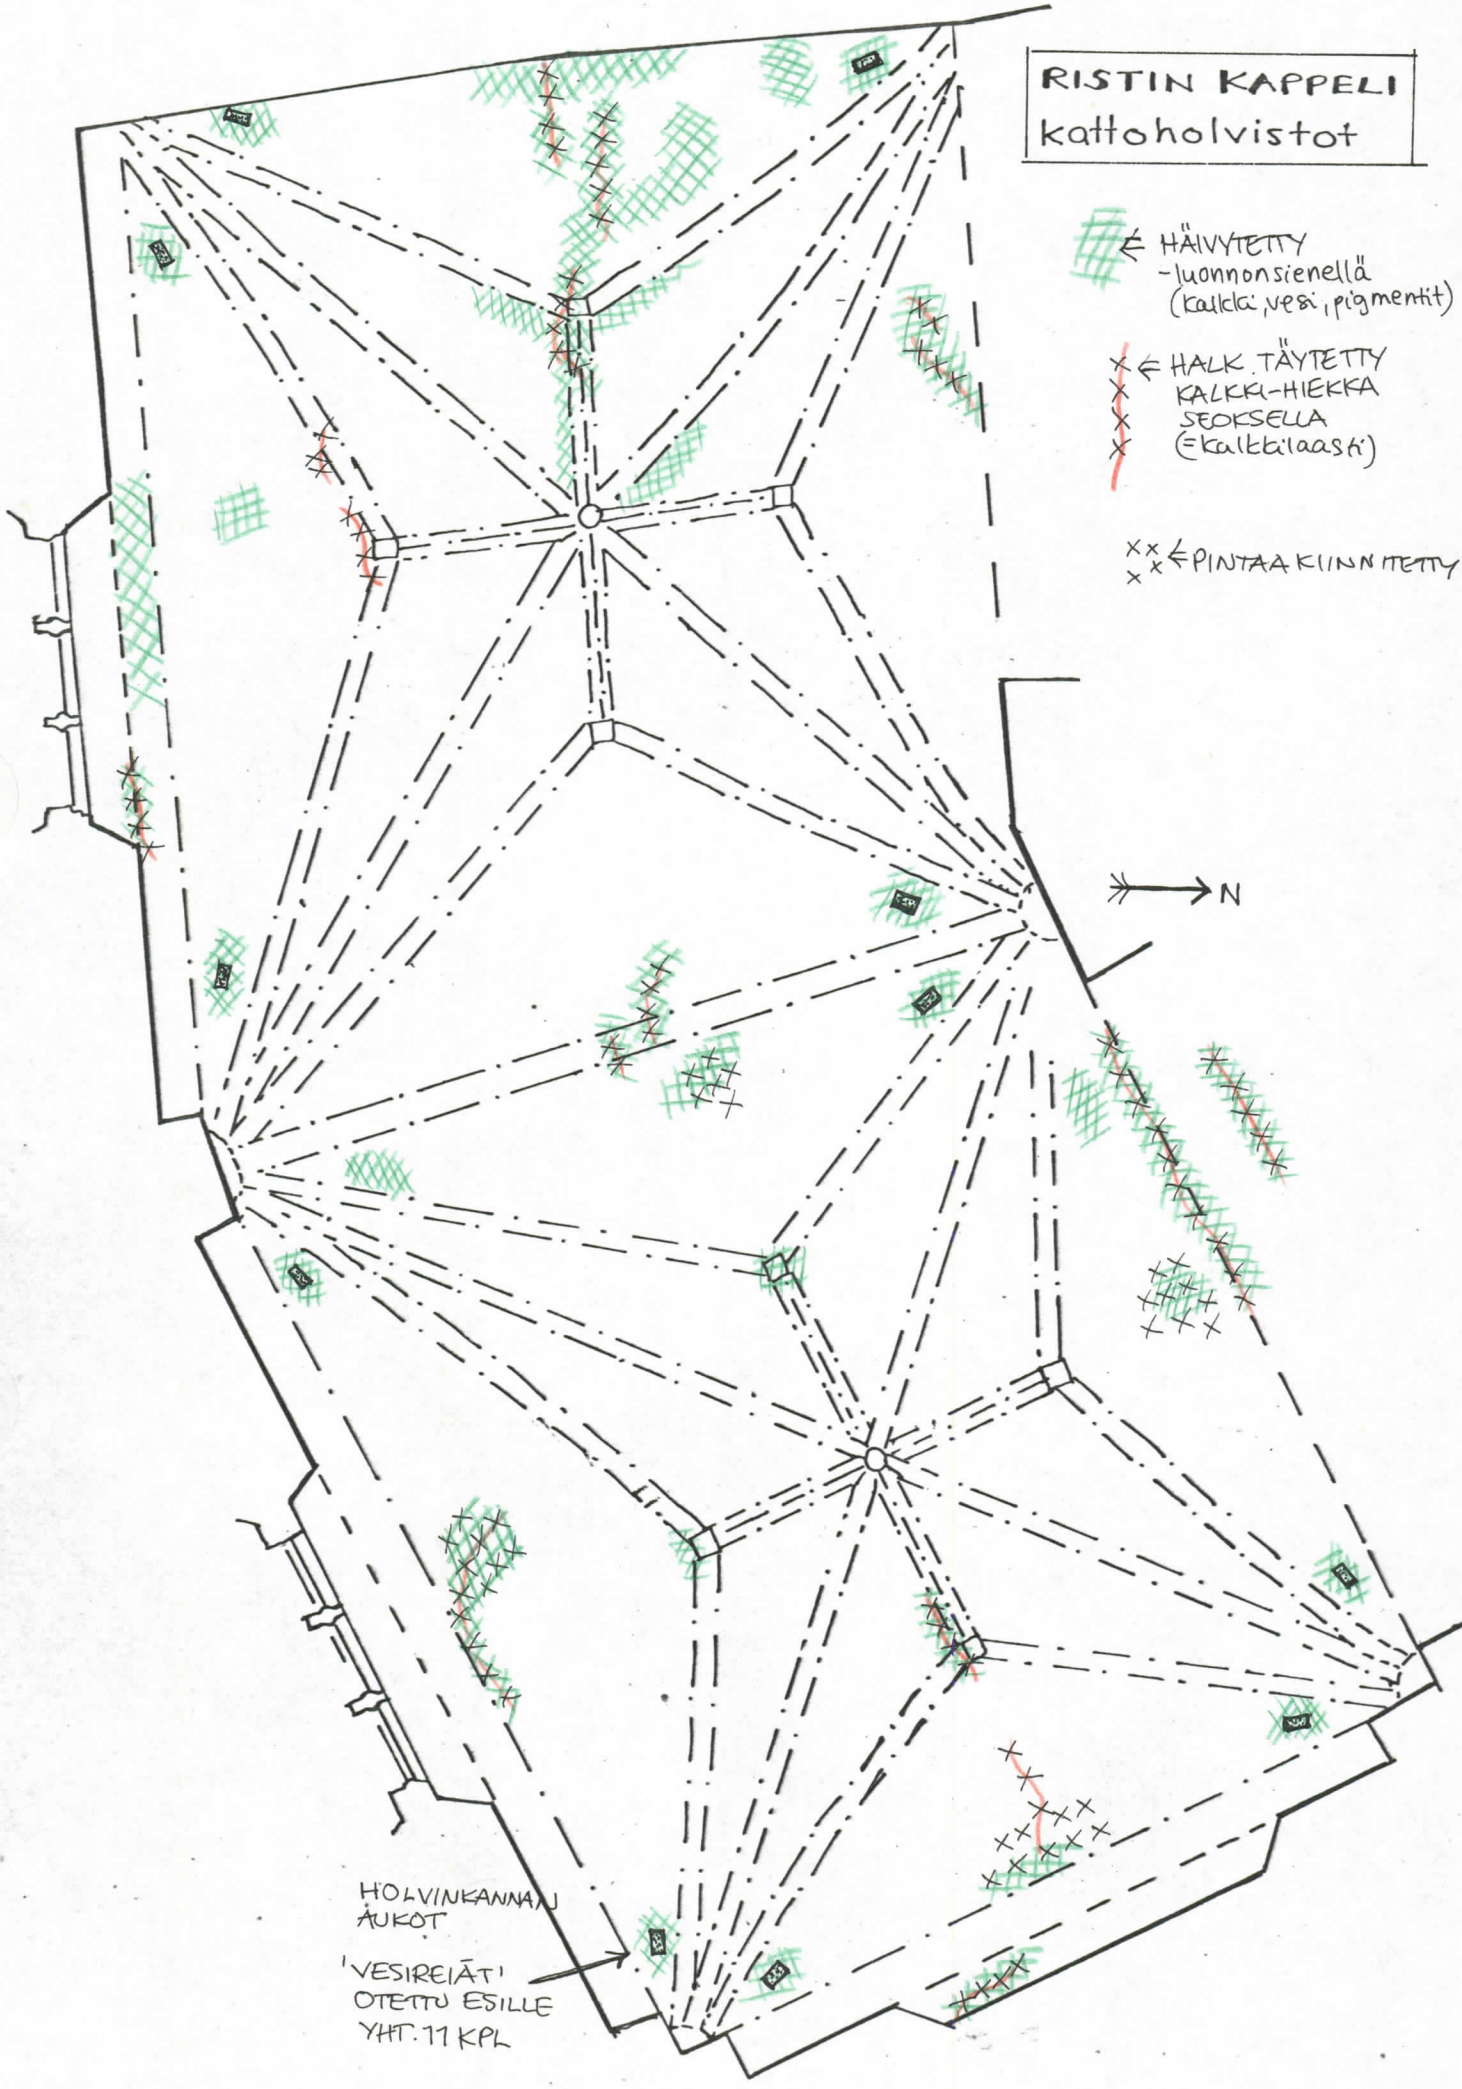
RISTIN KAPPELI
kattoholvistot

← HÄIVYTETTY
-luonnonsienellä
(kalkki, vesi, pigmentit)

× × ← HALK. TÄYTETTY
KALKKI-HIEKKA
SEOKSELLA
(= kalkkilaasti)

× × ← PINTAA KIINNITETTY
× ×

HOLVINKANNAN
AUKOT
VESIREIÄT
OTETTU ESILLE
YHT. 11 KPL

- PUHDISTUS KUMIHIINOIN, KUVIOINNIT PUHDISTUSMASSALLA
 - HALKEAMAT TÄYTETTY KALKKI-HIEKKA SEOKSELLA (KALKKILAASTI)
 - LÄNSISEINÄN RAKENTEELLINEN HALKEAMA (TÄYTETTY) INJEKTOITU PIKASEMENTILLÄ
 - PINNAT, JOTKA EIVÄT OLE PUHDISTETTAESSA VAALENTUNEET RIITTÄVÄSTI; ESIM. KAIKKI SEINÄKOMEROT (ENISSIT), IKKUNOIDEN YLÄPUOLISET PINNAT SEKÄ KAIKKI SEINIEN ALAOSAT OVAT HÄIVYTETYT LUONNONSIENELLÄ (KALKKI, VESI, PIGMENTIT) MUUHUN (ALKUPERÄISEEN) SEINÄPINNAN VÄRIIN SULAUTUVAKSI
 - KAIKKI TÄYTETYT HALKEAMAT HÄIVYTETTY
 - HOLVINKANNAN AUKOT YHT. 11 KPL OTETTU ESILLE. REIÄT TUKITTU N. 5cm:n SYVYYDELTA TIILENPALOILLA JA KALKKILAASTILLA. REIKIEN POHJAT VÄRJÄTTY MUSTIKSI
 - PYÖRÖ- L. ROSETTI-IKKUNAN LEHDYKÄT (4KPL, KIPSIA) LIIMATTU PAIKOLLEEN JA HÄIVYTETTY ALKUPERÄISEN KIVENVÄRIN MUKAISESTI
-
- RAPAUTUNEITA HAUTAKIVIÄ EI KONSERVOITU
 - LATTIALAATTOJA EI UUSITTU
 - MAALAUKSET 1400-LUVUN LOPULTA

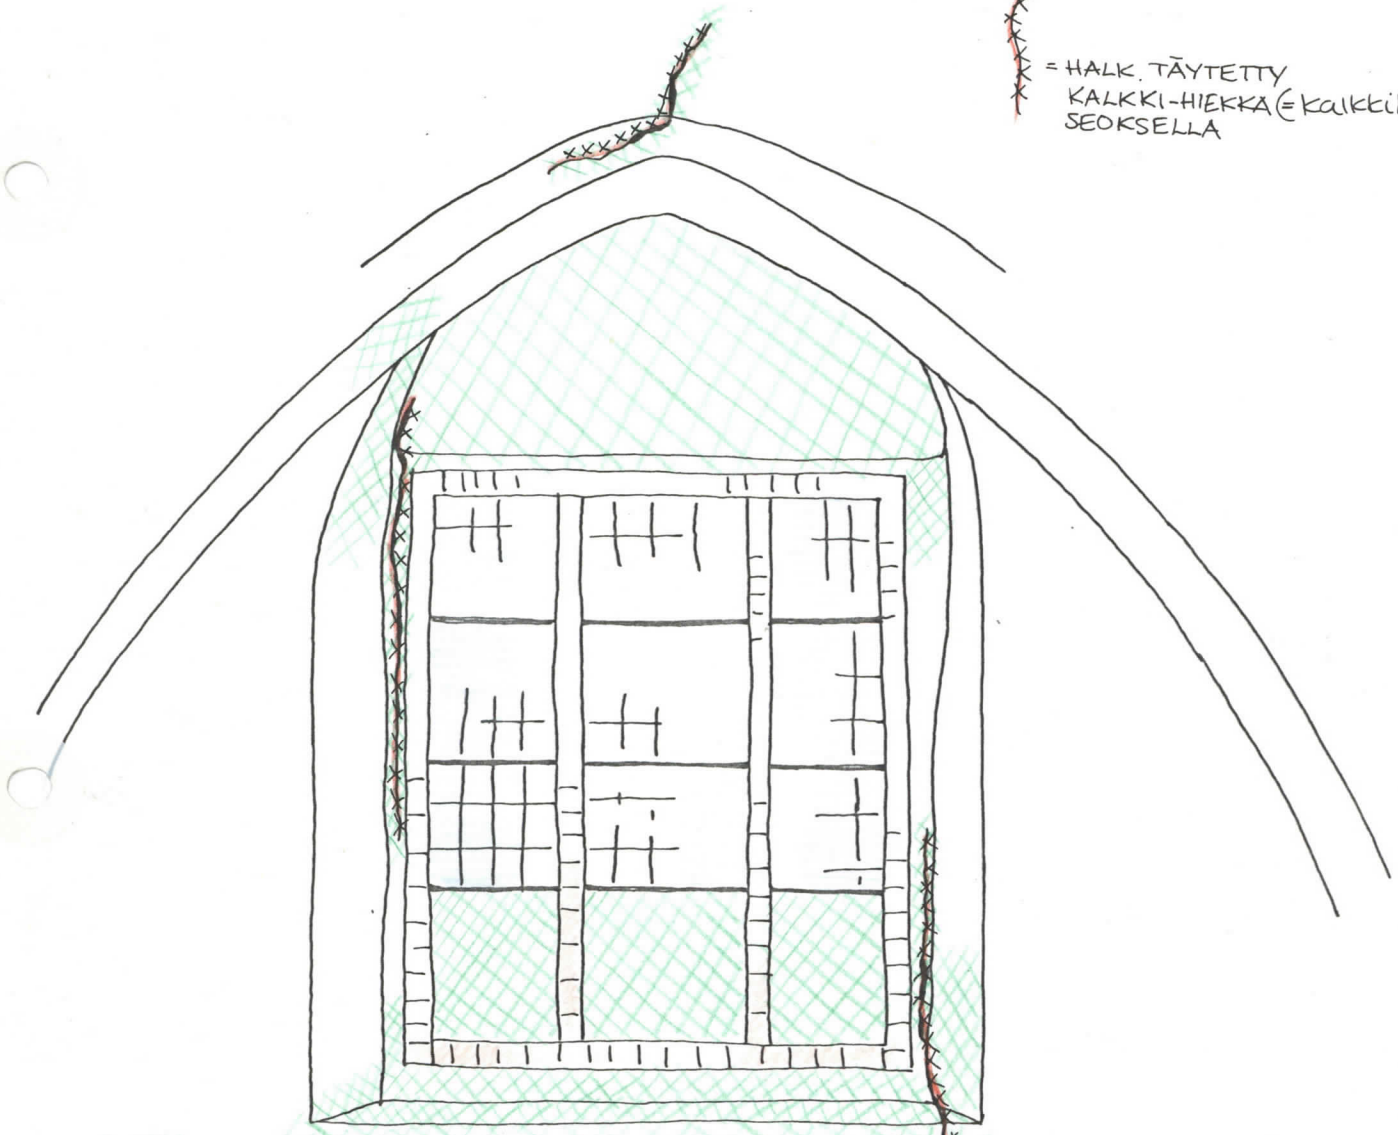
RISTIN KAPPELI
 eteläseinä
 vasen ikkuna

= HÄIVYTETTY - luonnonsienellä
 (kalkki, vesi, pigmentit)

= HALK. TÄYTETTY
 KALKKI-HIEKKA (= kalkkilaasti)
 SEOKSELLA

TÄYTETTY
 MARMORIHIEKKA-
 LAATTALIIMA
 SEOKSELLA

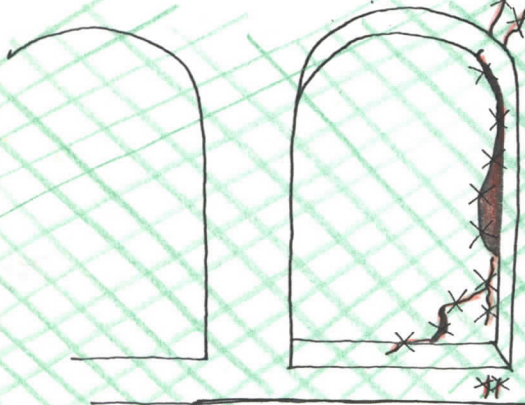
RISTIN KAPPELI länsiseinä

= HÄIVYTETTY
  = HALK. TÄYTETTY
KALKKI-HIEKKA
SEOKSELLÄ

HALK. TÄYTETTY (INJEKTIOU) PIKASEMENTILLÄ

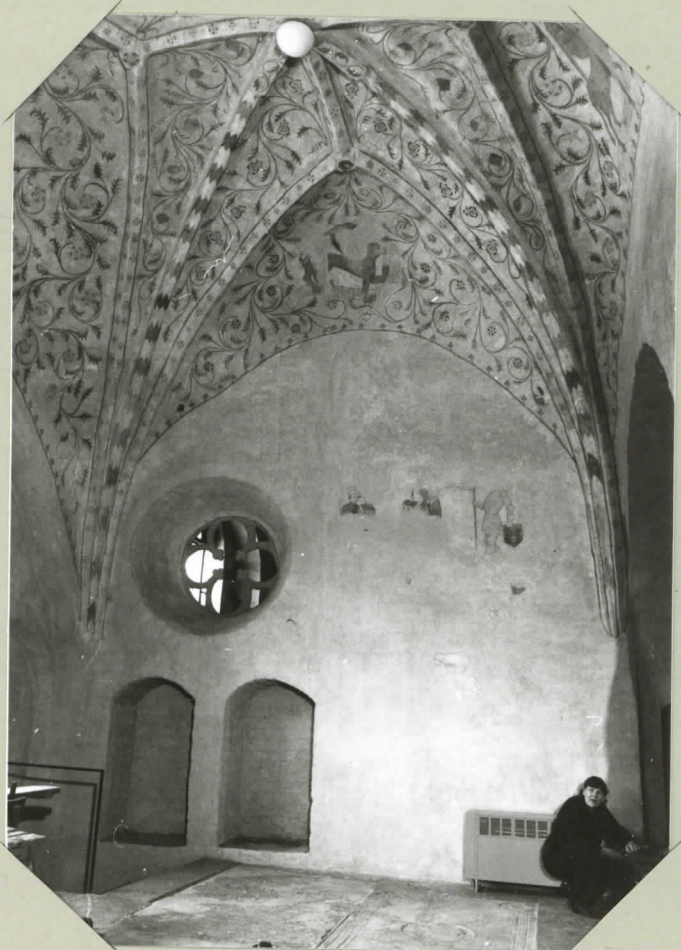
halkeama injektoitu pikasementillä

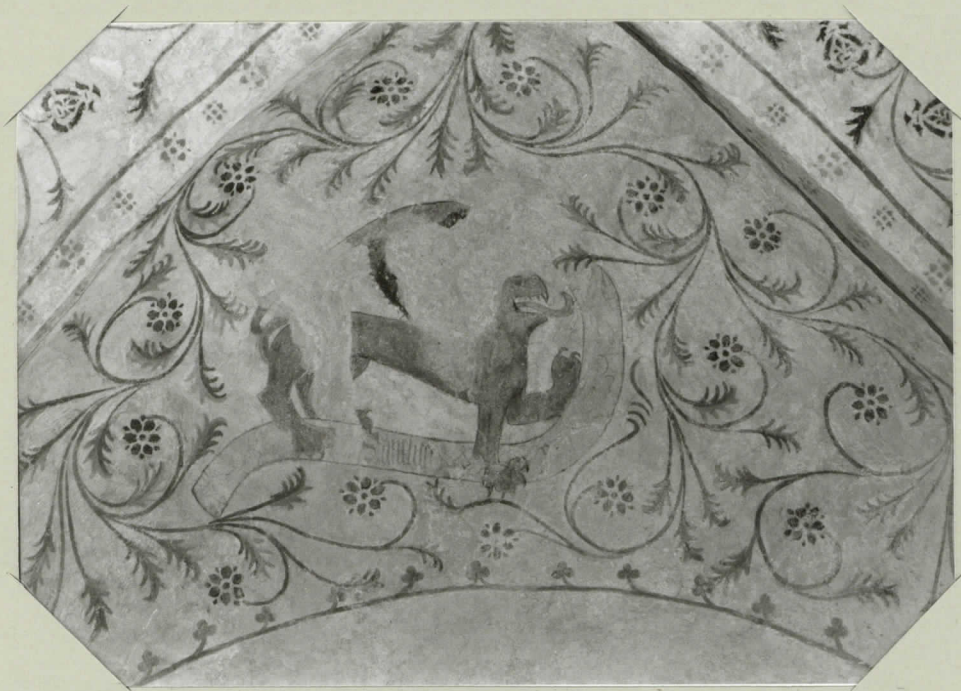
↑ halkeaman alaosa injektoitu pikasementillä

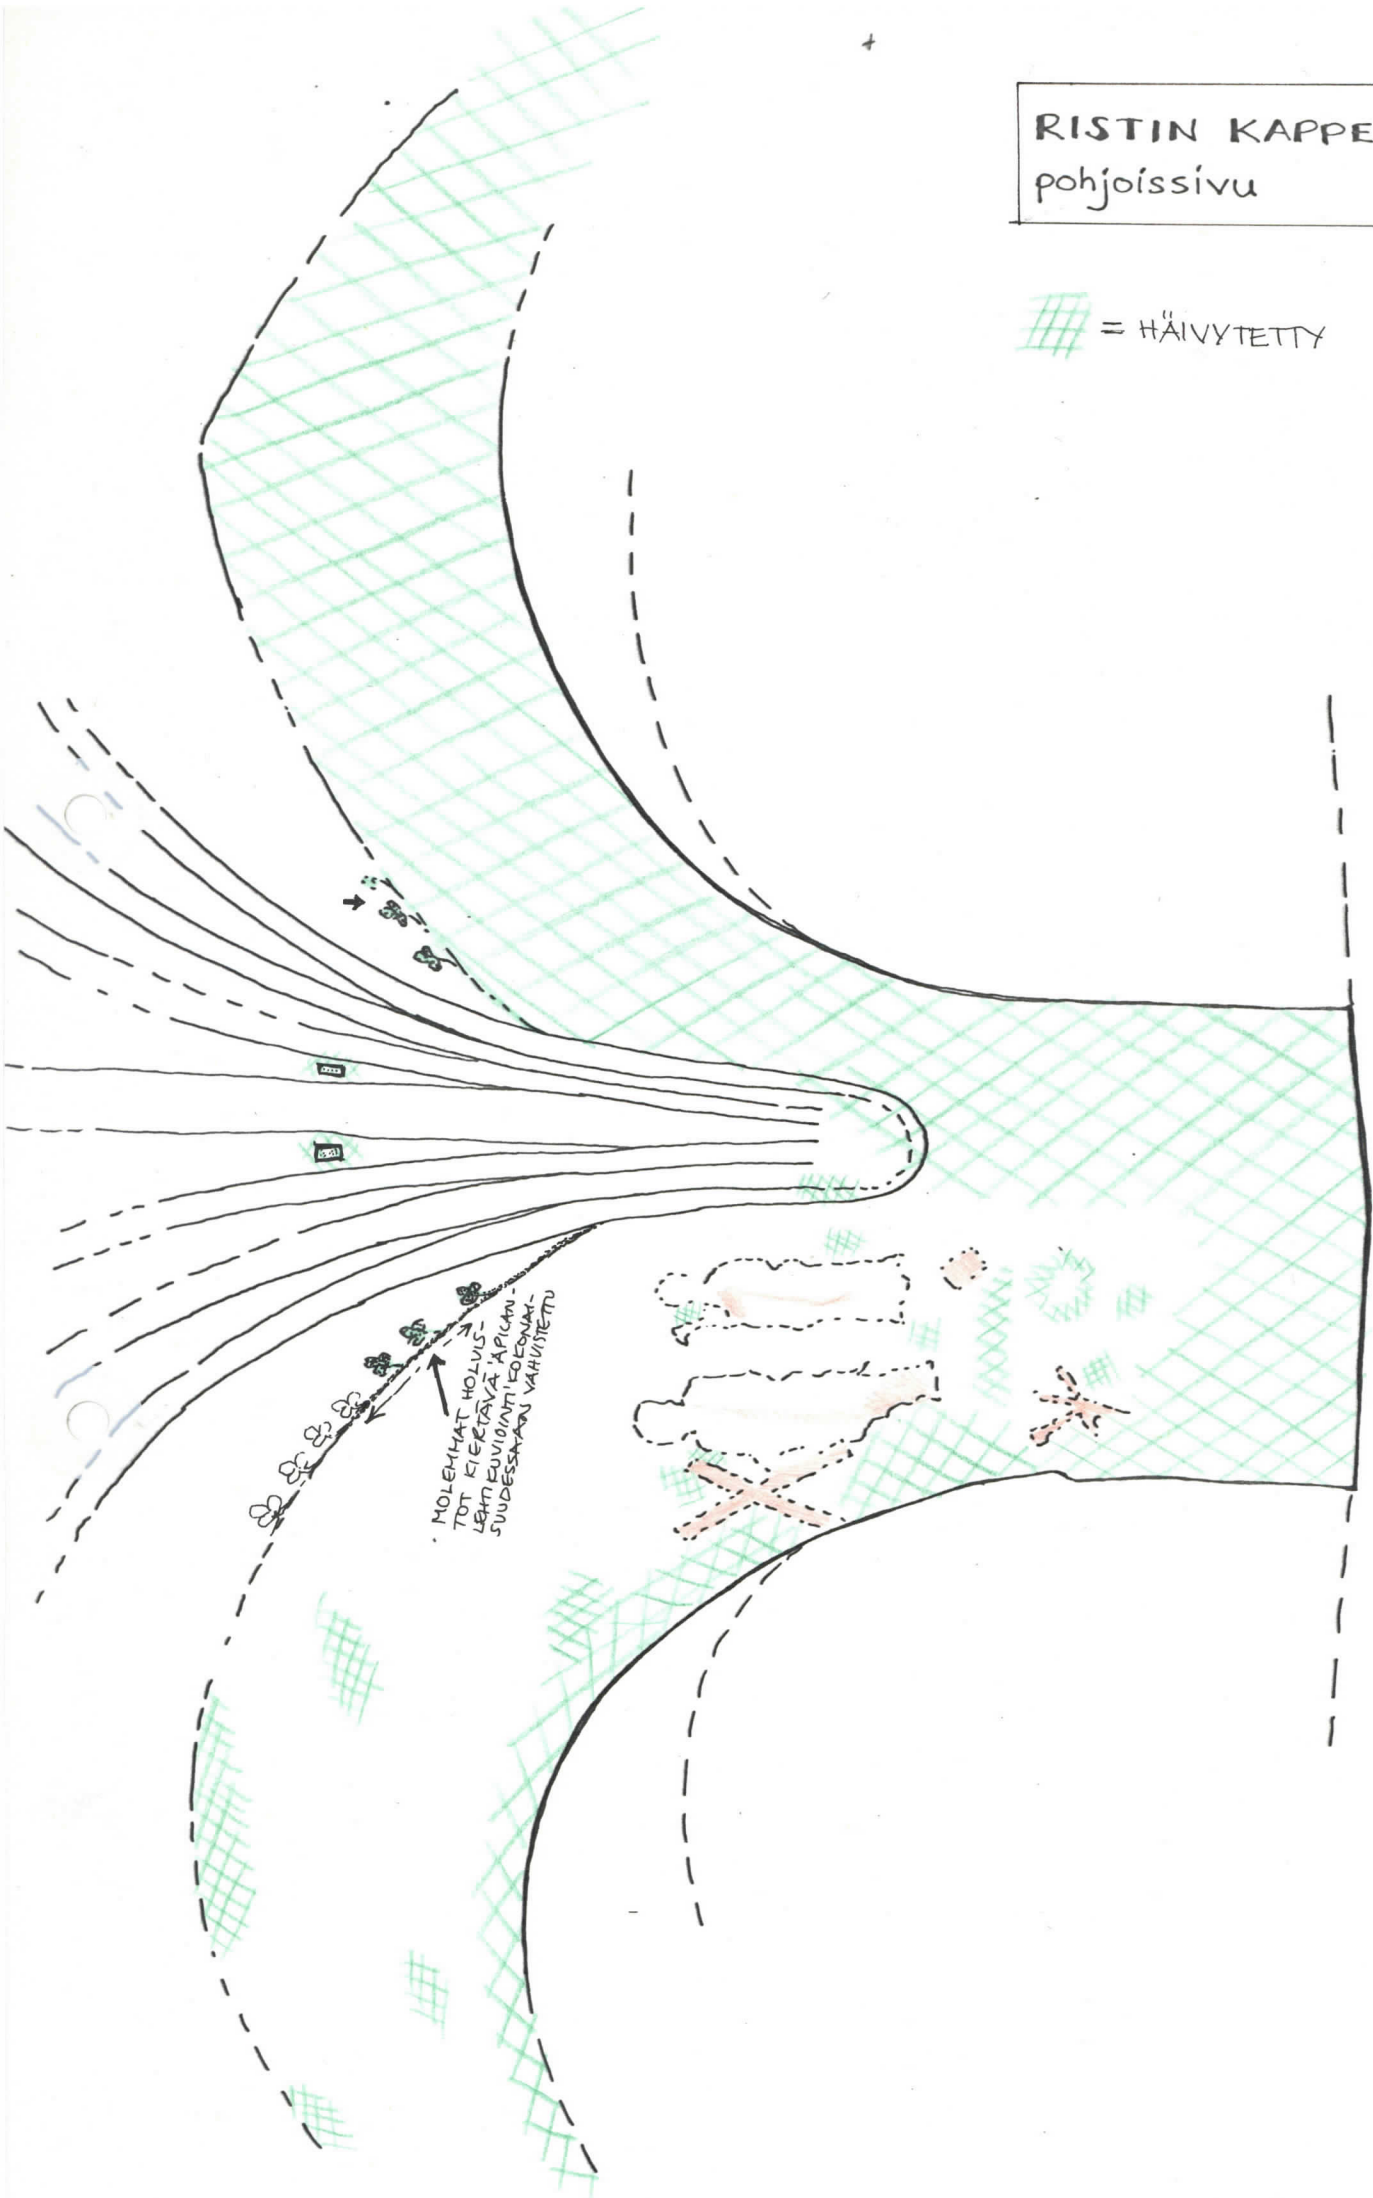
RISTIN KAPPELI
pohjoissivu

= HÄIVYTETTY

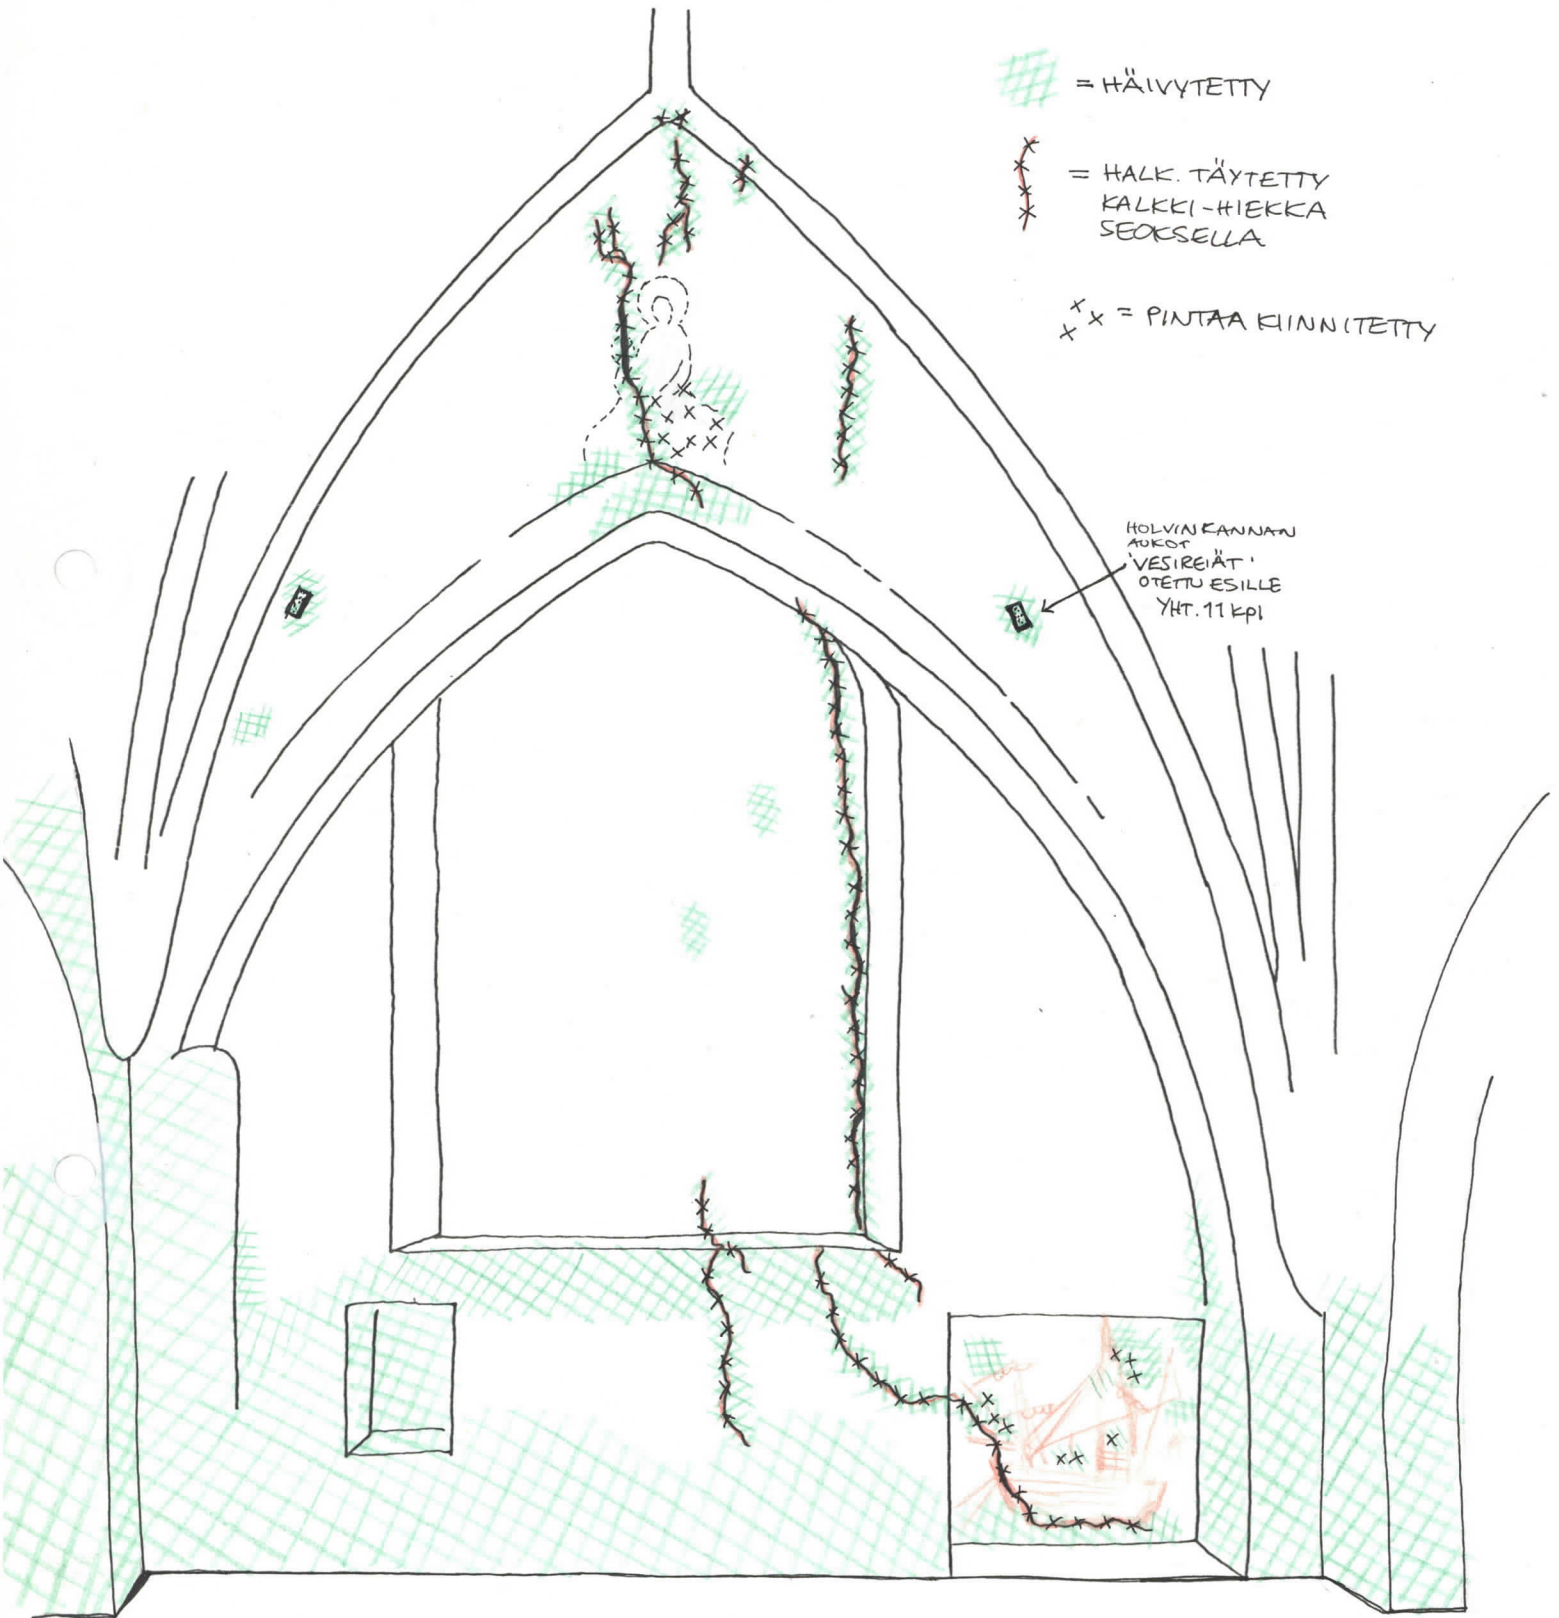
RISTIN KAPPELI
itäseinä

= HÄIVYTETTY

= HALK. TÄYTETTY
KALKKI-HIEKKA
SEOKSELLA

= PINTAA KIINNITETTY

HOLVIN KANNAN
ALUEEN
'VESIREIÄT'
OTETTU ESILLE
YHT. 11 kpl

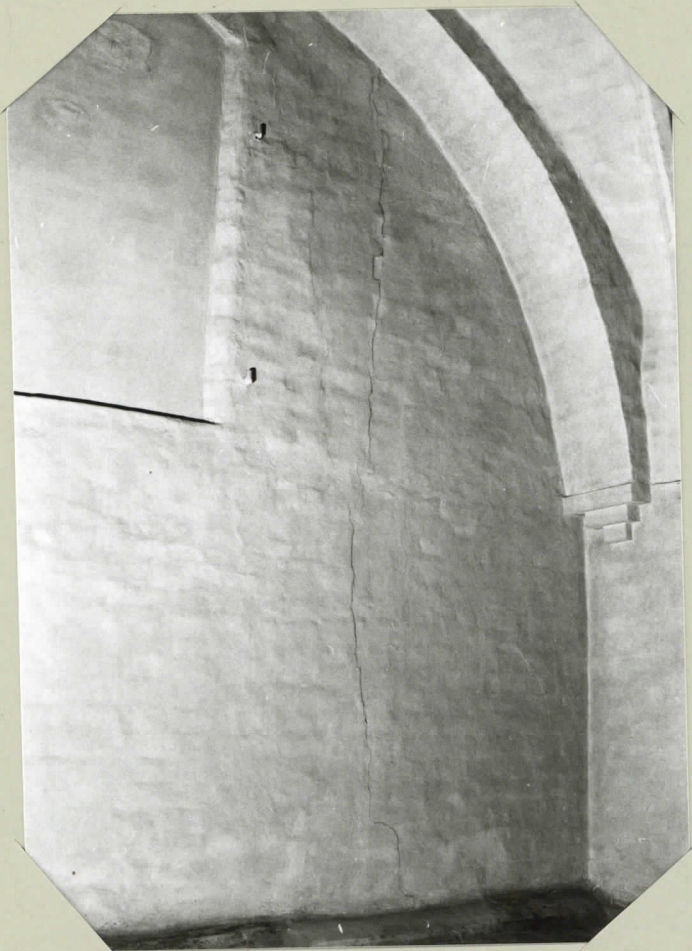
itäseinää

- PUHDISTUS PÖLYNIMURILLA JA KUMILIINOIN
- ITÄSEINÄN RAKENTEELLINEN HALKEAMA INJEKTOITU PIKASEMENTILLÄ, HÄIVYTETTY (kalkkiväri)
- KORJAUSRAPPAUKSET LATTIANRAJASSA HÄIVYTETTY
- PALON JÄLJET (mustuneet pinnat) LATTIANRAJASSA SÄILYTETTY

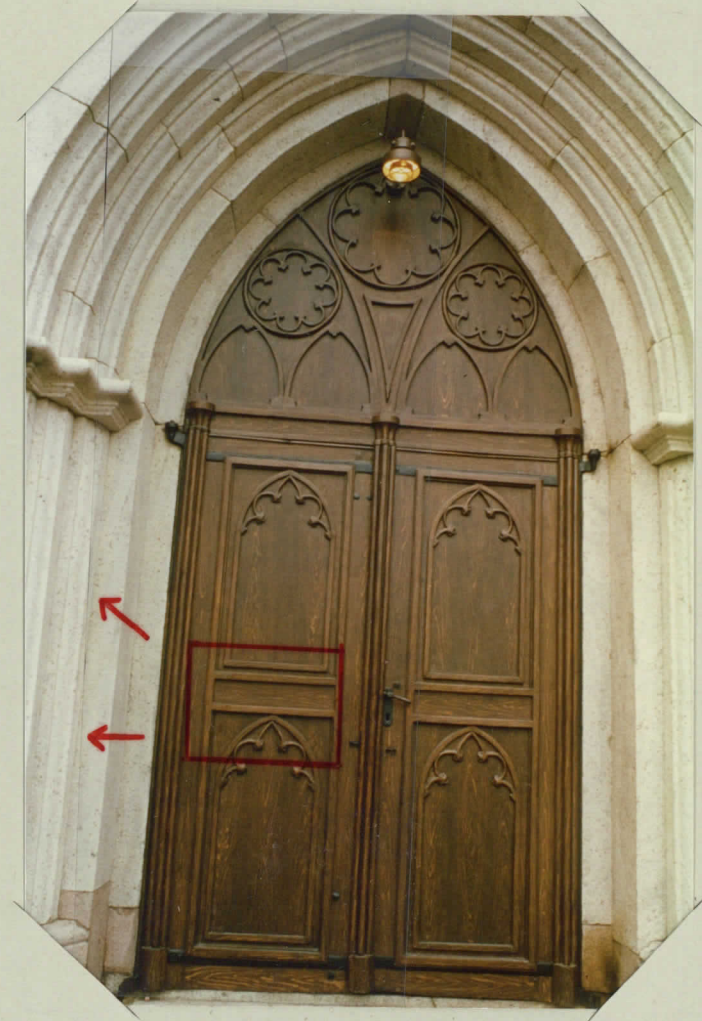
pääovi; tammiootrattu

- ULKO-OVEN VANHA VÄRI POISTETTU, HALK.TÄYTETTY, POHJAMAALATTU
JA TAHMIOTRATTU (-JÄLJITELMÄ)

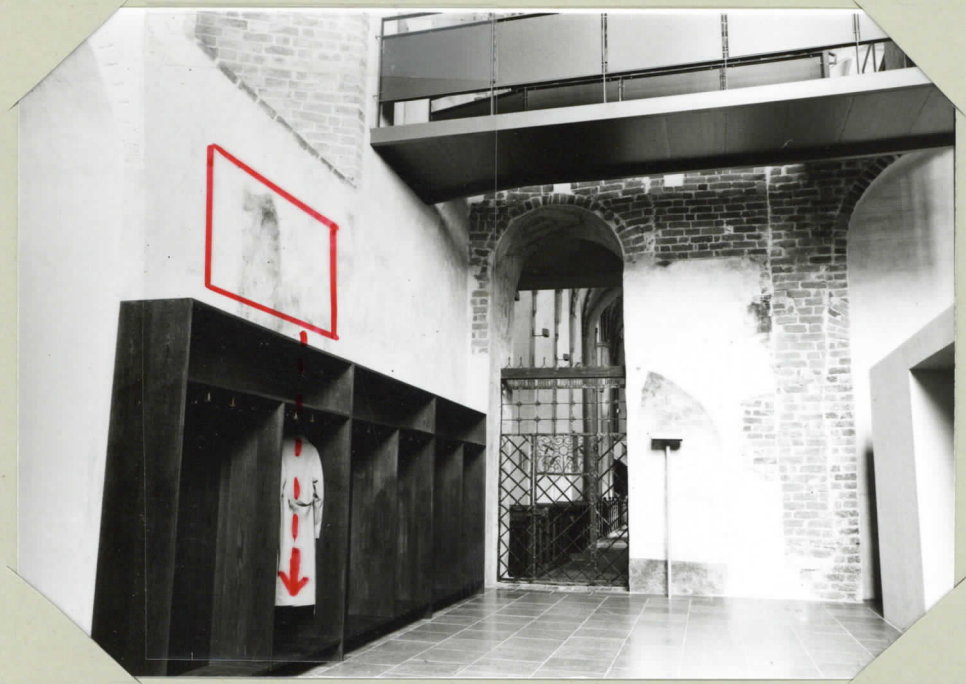
pohjois - itäseinää; rappauspintaa kiinnitetty ja häivytetty

- PUHDISTUS PÖLYNIMURILLA JA KUKKUIINOIN
- POHJOISSEINÄN ALAOSAN PINTAA (kestiajatta) PAIKATTU KALKEKILAASTILLA (HALKEAMAT, KOLOT), PINTAA MYÖS KUNNITETTY INJEKTOIMALLA (laattaliima, marmori-hiekkaseos). PALONJÄLJET, PUNAVÄRI VIIVAT JA RAAPUTUKSET SÄILYTETTY. PAIKKAUKSIA HUKAN HÄIVYTETTY (kalkkiväri)
- ITÄSEINÄÄ (ovikaaren oikea puoli) PAIKATTU KUTEN E.M. MUSTUNEET PINNAT SÄILYTETTY (← hiilikellari 1600-luvulla)
- POHJOISSEINÄN YLÄOSAN (itäkulmaus) RAPAUTUNUT, HALKEILLUT PINTA PAIKATTU KALKEKILAASTILLA, HÄIVYTETTY
- PURETTUJEN PARJEN JA PORTTIKON SEINÄSSÄ OLEIDEN KANNATINKOLOJEN PAIKKAUS (TIILI, KALKEKILAASTI) JA HÄIVYTYYS
- KATTI (20-LUVULTA) MAALATTU KALKEKIVÄREIN

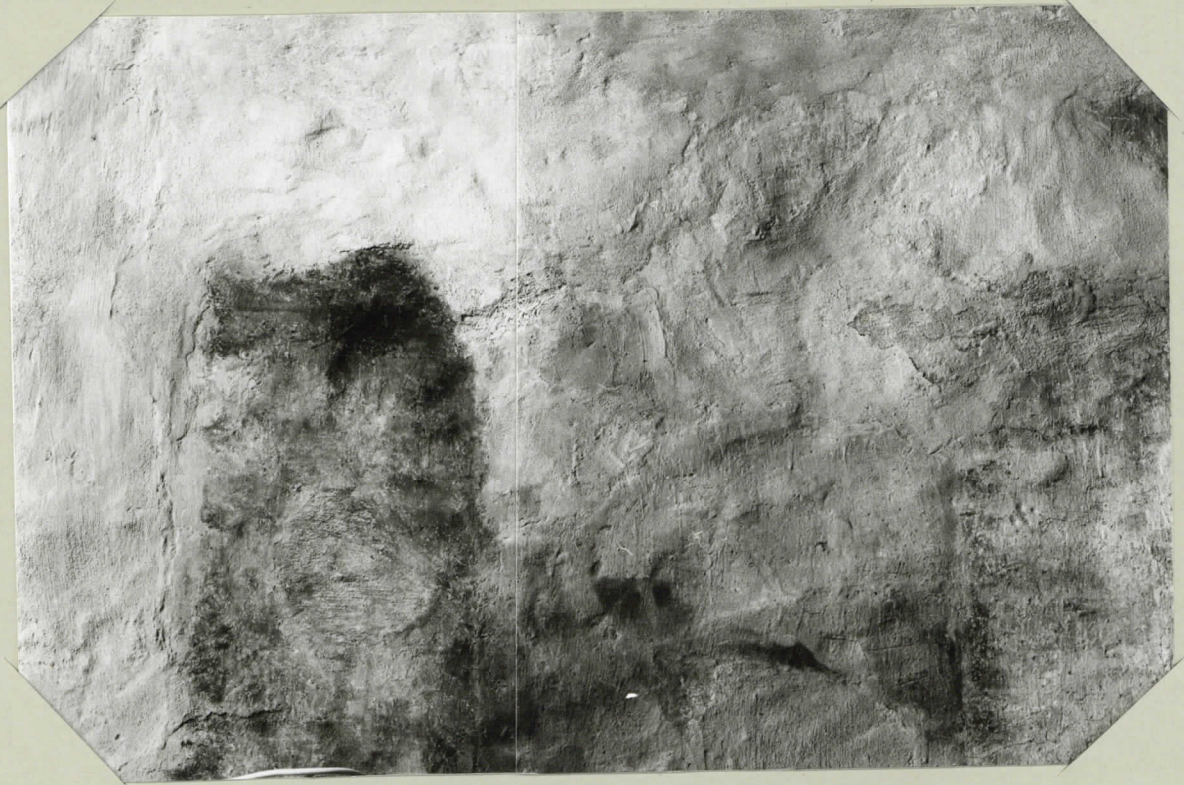
itäseinän rappauspinta kiinnityksen ja häivytyksen jälkeen

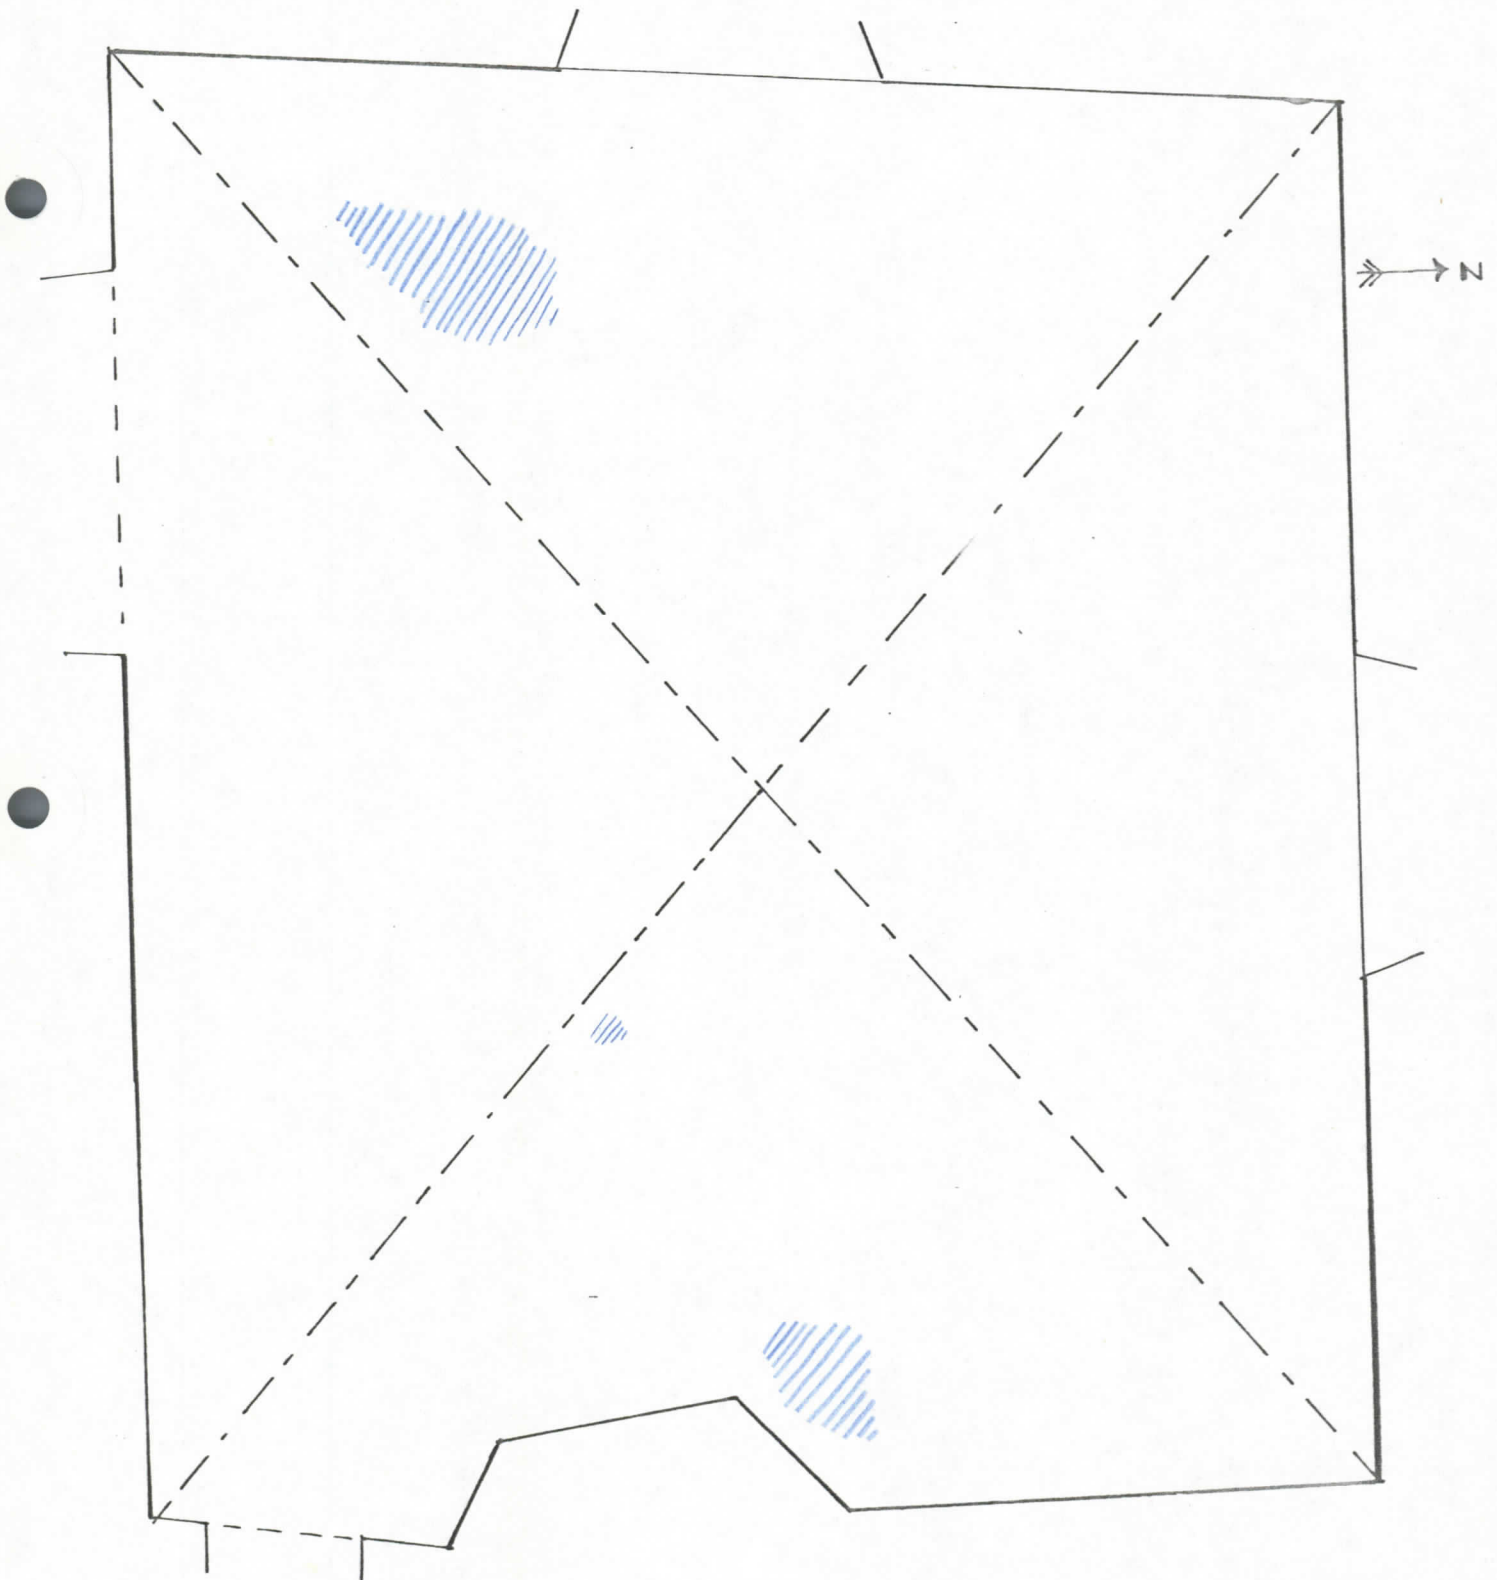
TARKKA-AMPUJAIN
KAPPELI
kattoholvi

← VESIVAURIOALUE

- ULKOKATON KORJAUSTÖIDEN AIKANA TULLEET VESIVAURIOT

(kolme aluetta) POISTETTU HOLVISTOSTA n. 10%:LLA LIIVATELIUKSELLA

JA SELSTOFILLA, HÄIYTYTETTY

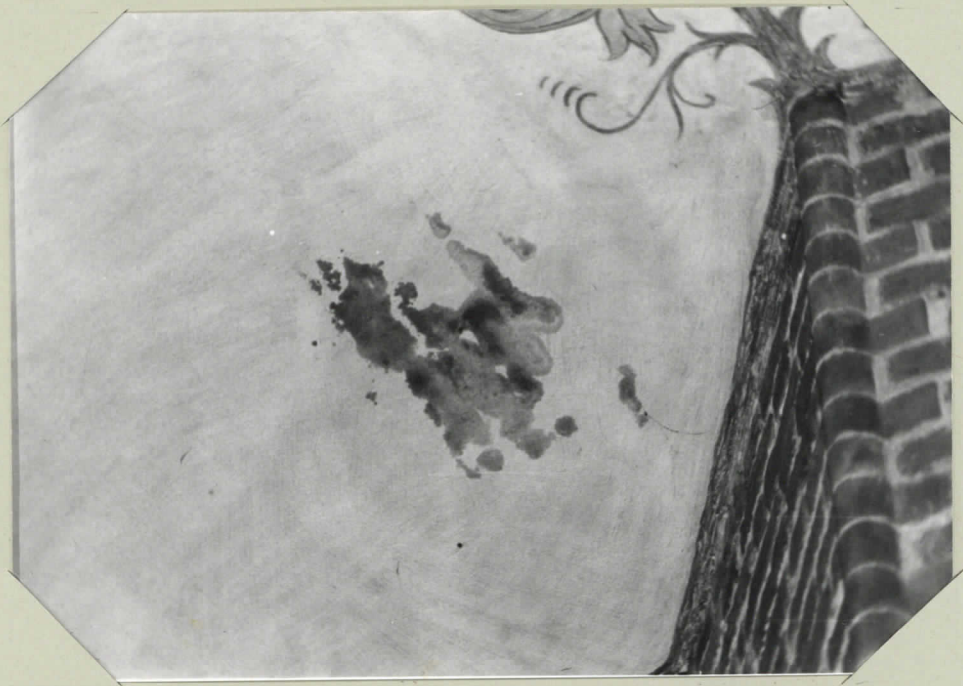
kosteusvaurio holviston itäosassa 6.6-76

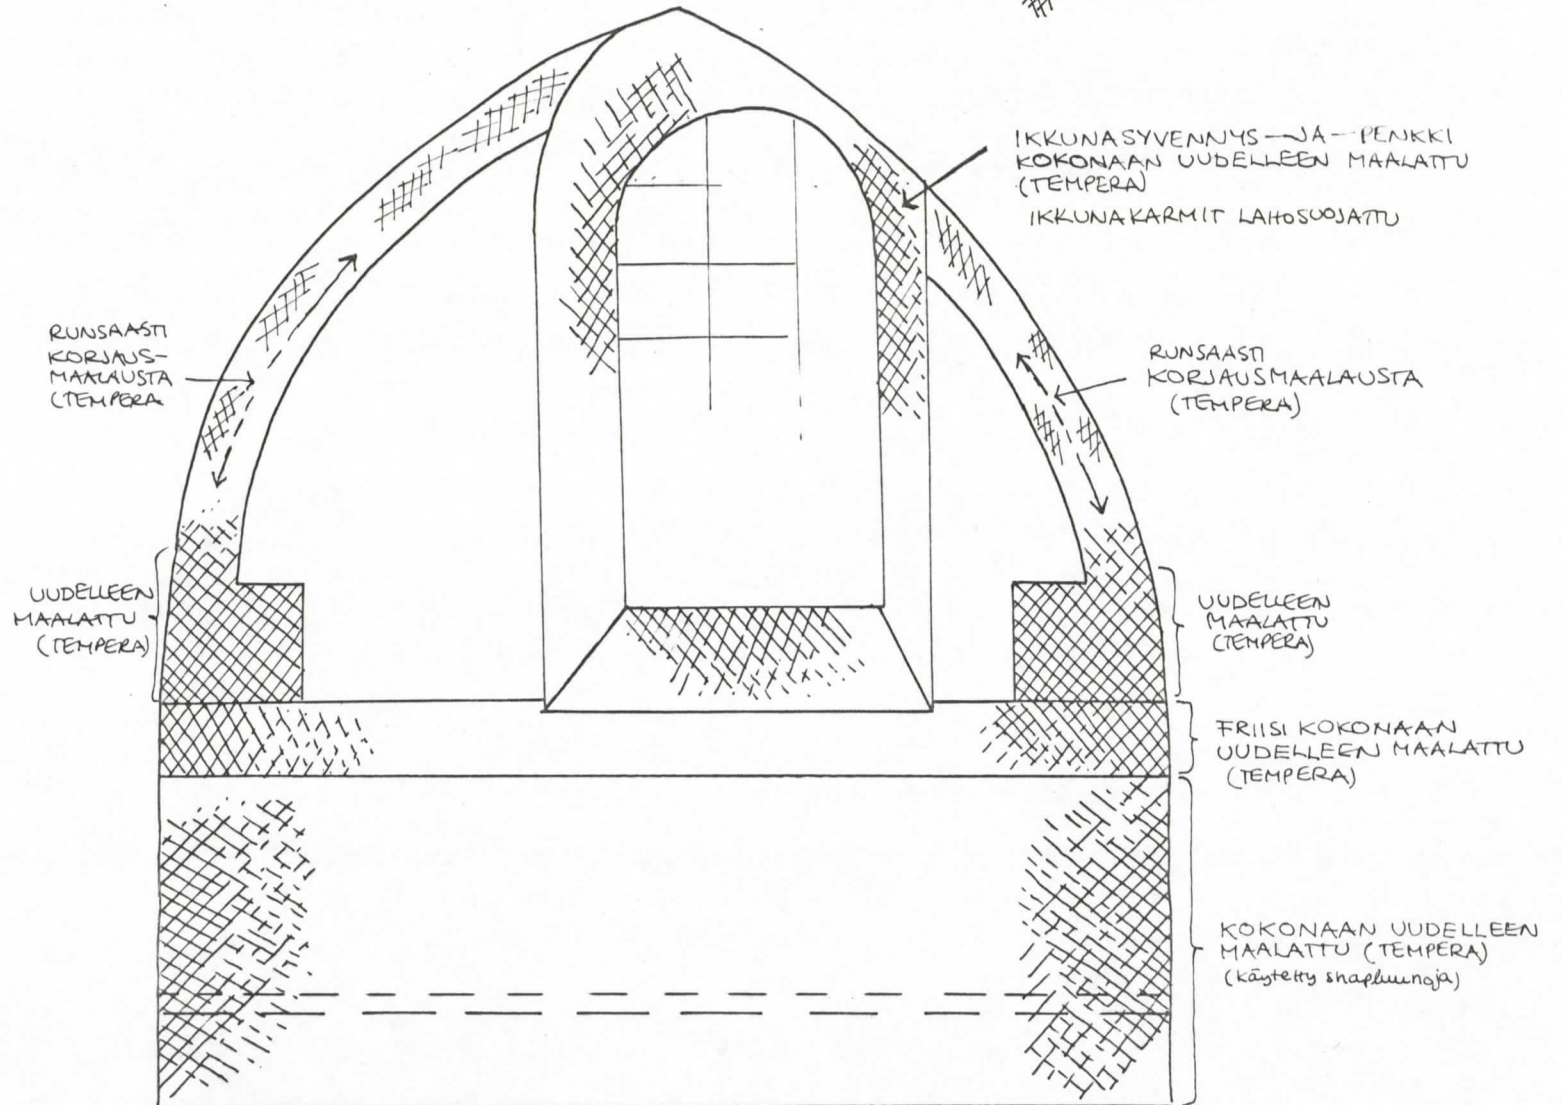
STÅLHANDSKEN
HAUTAKAPPELI
ETELÄSEINÄ

/// = UDELLEEN MAALATTU

- PUHDISTUS PUHDISTUSMASSALLA
- SEINÄPEILIT (PUN.) UUDELEEN MAALATTU; ENSIN LIIMAVESI ALLE, SITTEEN LIIMAVÄRIMAALAUUS KAHTeen KERTaan
- KAIKKI ALAOSIEN 'LEIJONAKUVIOINNIT' UUDELEEN MAALATTU (tempera). PAHIMMIN RAPUTUNEISSA PINNOISSA KÄYTETTY SHAPLOONOJA
- KORISTEERUSIT UUDELEEN MAALATTU, YLÄOSIEN OSIN KORJAUSMAALAUUSTA (tempera)
- IKKUNASYVENNYS UUDELEEN MAALATTU (tempera), KARMIT LAHOSUOSATTU
- OVIKAAREN KUVIOINNIT KORJAUSMAALATTU (tempera)
- KAIKKI KULLANVÄRISET RAPUTUNEET KUVIOINNIT KULTAPRONSSATTU
- ALAOSIEN KULMAUKSET MAALATTU LIIMAVÄREIN (väri sama kuin peileissä, ennen tummempi)
- LATTIALISTAT (PUUTA) MAALATTU (ÖLJYVÄRI)
