**TURUN TUOMIOKIRKON
KONSERVOINTITYÖT**
ajalla 10.2.1977-31.5.1979

DOKUMENTOINTI

VALOKUVAT

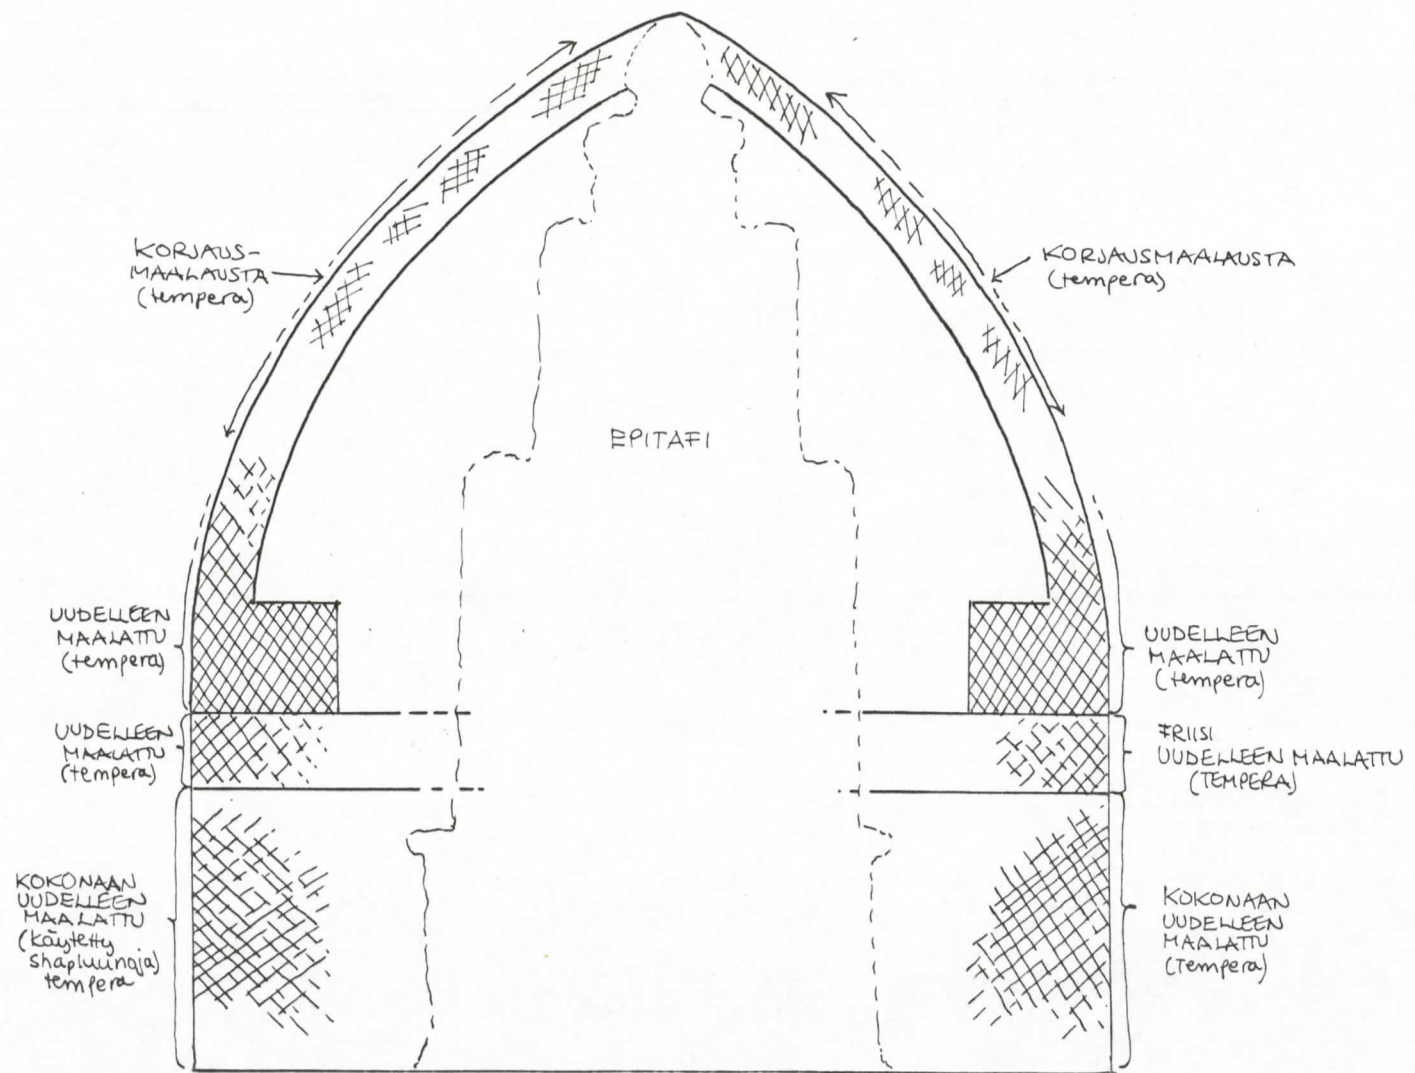
STÅLHANDSKEN
HAUTAKAPPELI
LÄNSISEINÄ

XXXXX = UDELLEEN MAALATTU

- PUHDISTUS PUHDISTUSMASSALLA
- SEINÄPEILIT (PUN.) UUDELEEN MAALATTU; ENSIN LIIMAVESI ALLE, SITTEEN LIIMAVÄRIMAALAUUS KAHTeen KERTaan
- KAIKKI ALAOSIEN 'LEIJONAKUVIOINNIT' UUDELEEN MAALATTU (tempera). PAHIMMIN RAPUTUNEISSA PINNOISSA KÄYTETTY SHAPLOONOJA
- KORISTEERUSIT UUDELEEN MAALATTU, YLÄOSIEN OSIN KORJAUSMAALAUUSTA (tempera)
- IKKUNASYVENNYS UUDELEEN MAALATTU (tempera), KARMIT LAHOSUOSATTU
- OVIKAAREN KUVIOINNIT KORJAUSMAALATTU (tempera)
- KAIKKI KULLANVÄRISET RAPUTUNEET KUVIOINNIT KULTAPRONSSATTU
- ALAOSIEN KULMAUKSET MAALATTU LIIMAVÄREIN (väri sama kuin peileissä, ennen tummempi)
- LATTIALISTAT (PUUTA) MAALATTU (ÖLJYVÄRI)

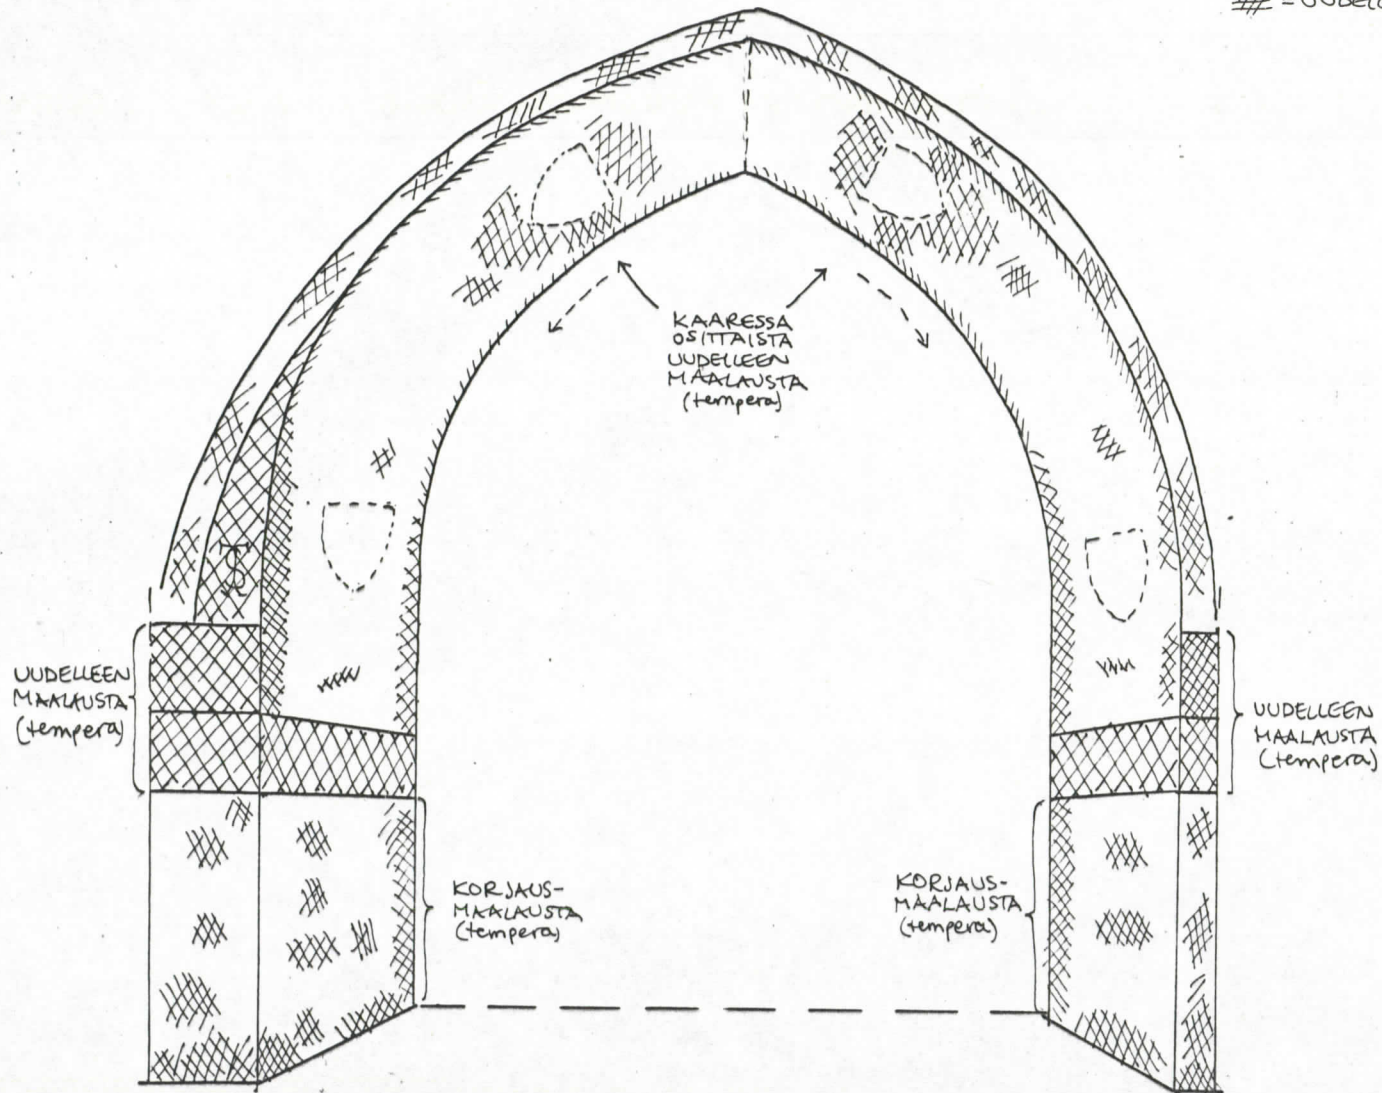
STÅLHANDSKEN
HAUTAKAPPELI
POHJOISSEINÄ (ovikaari)

/// = UDELLEEN MAALATTU

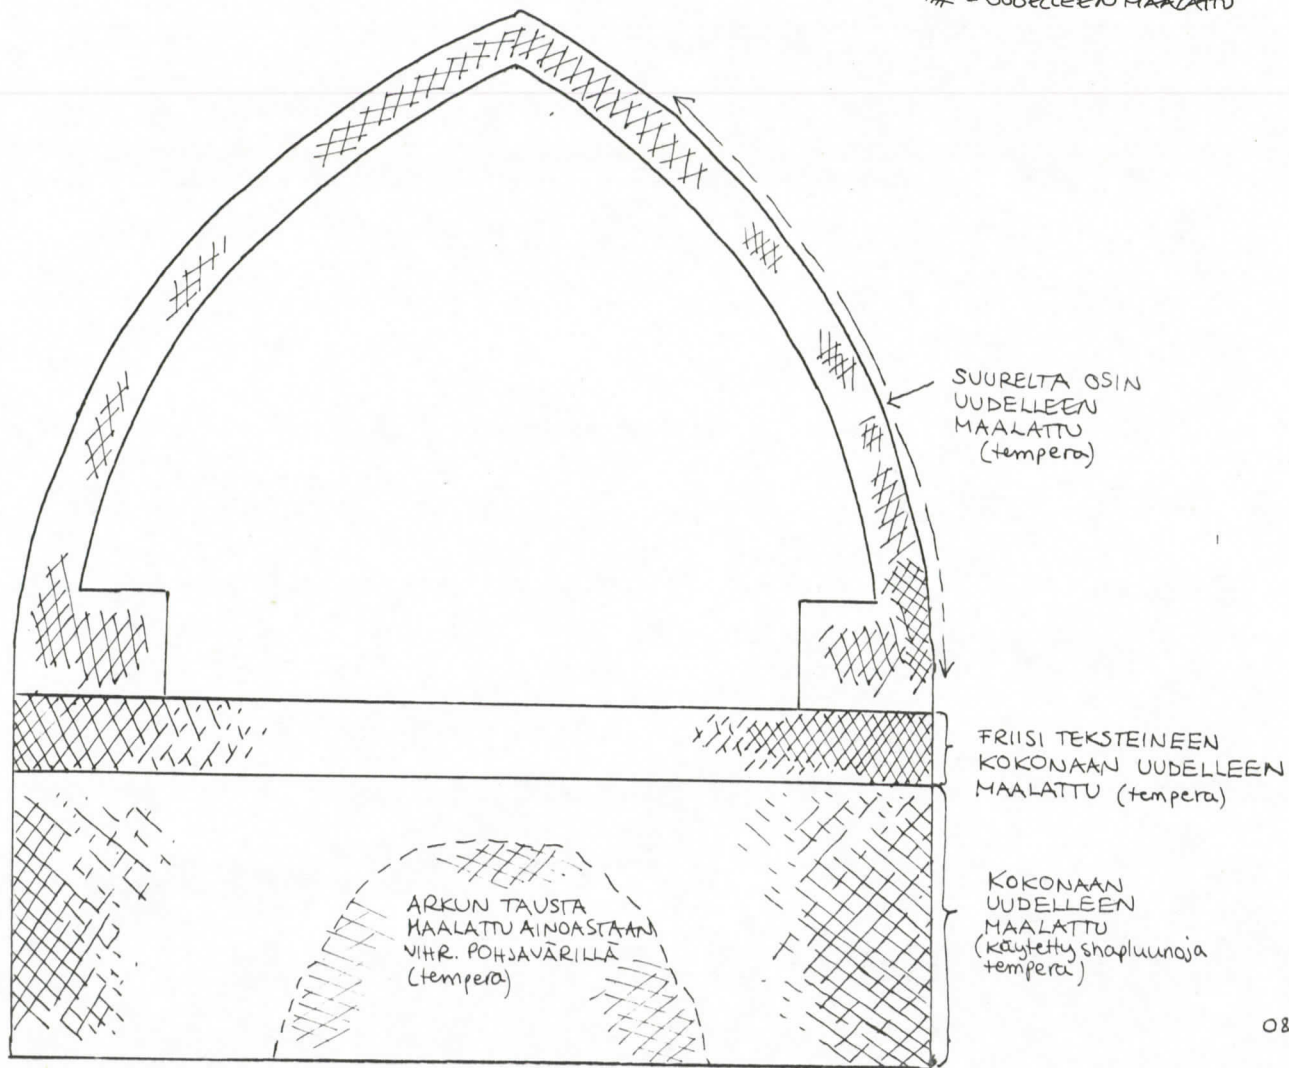
STÅLHANDSKEN
HAUTAKAPPELI
ITÄSEINÄ

= UDELLEEN MAALATTU

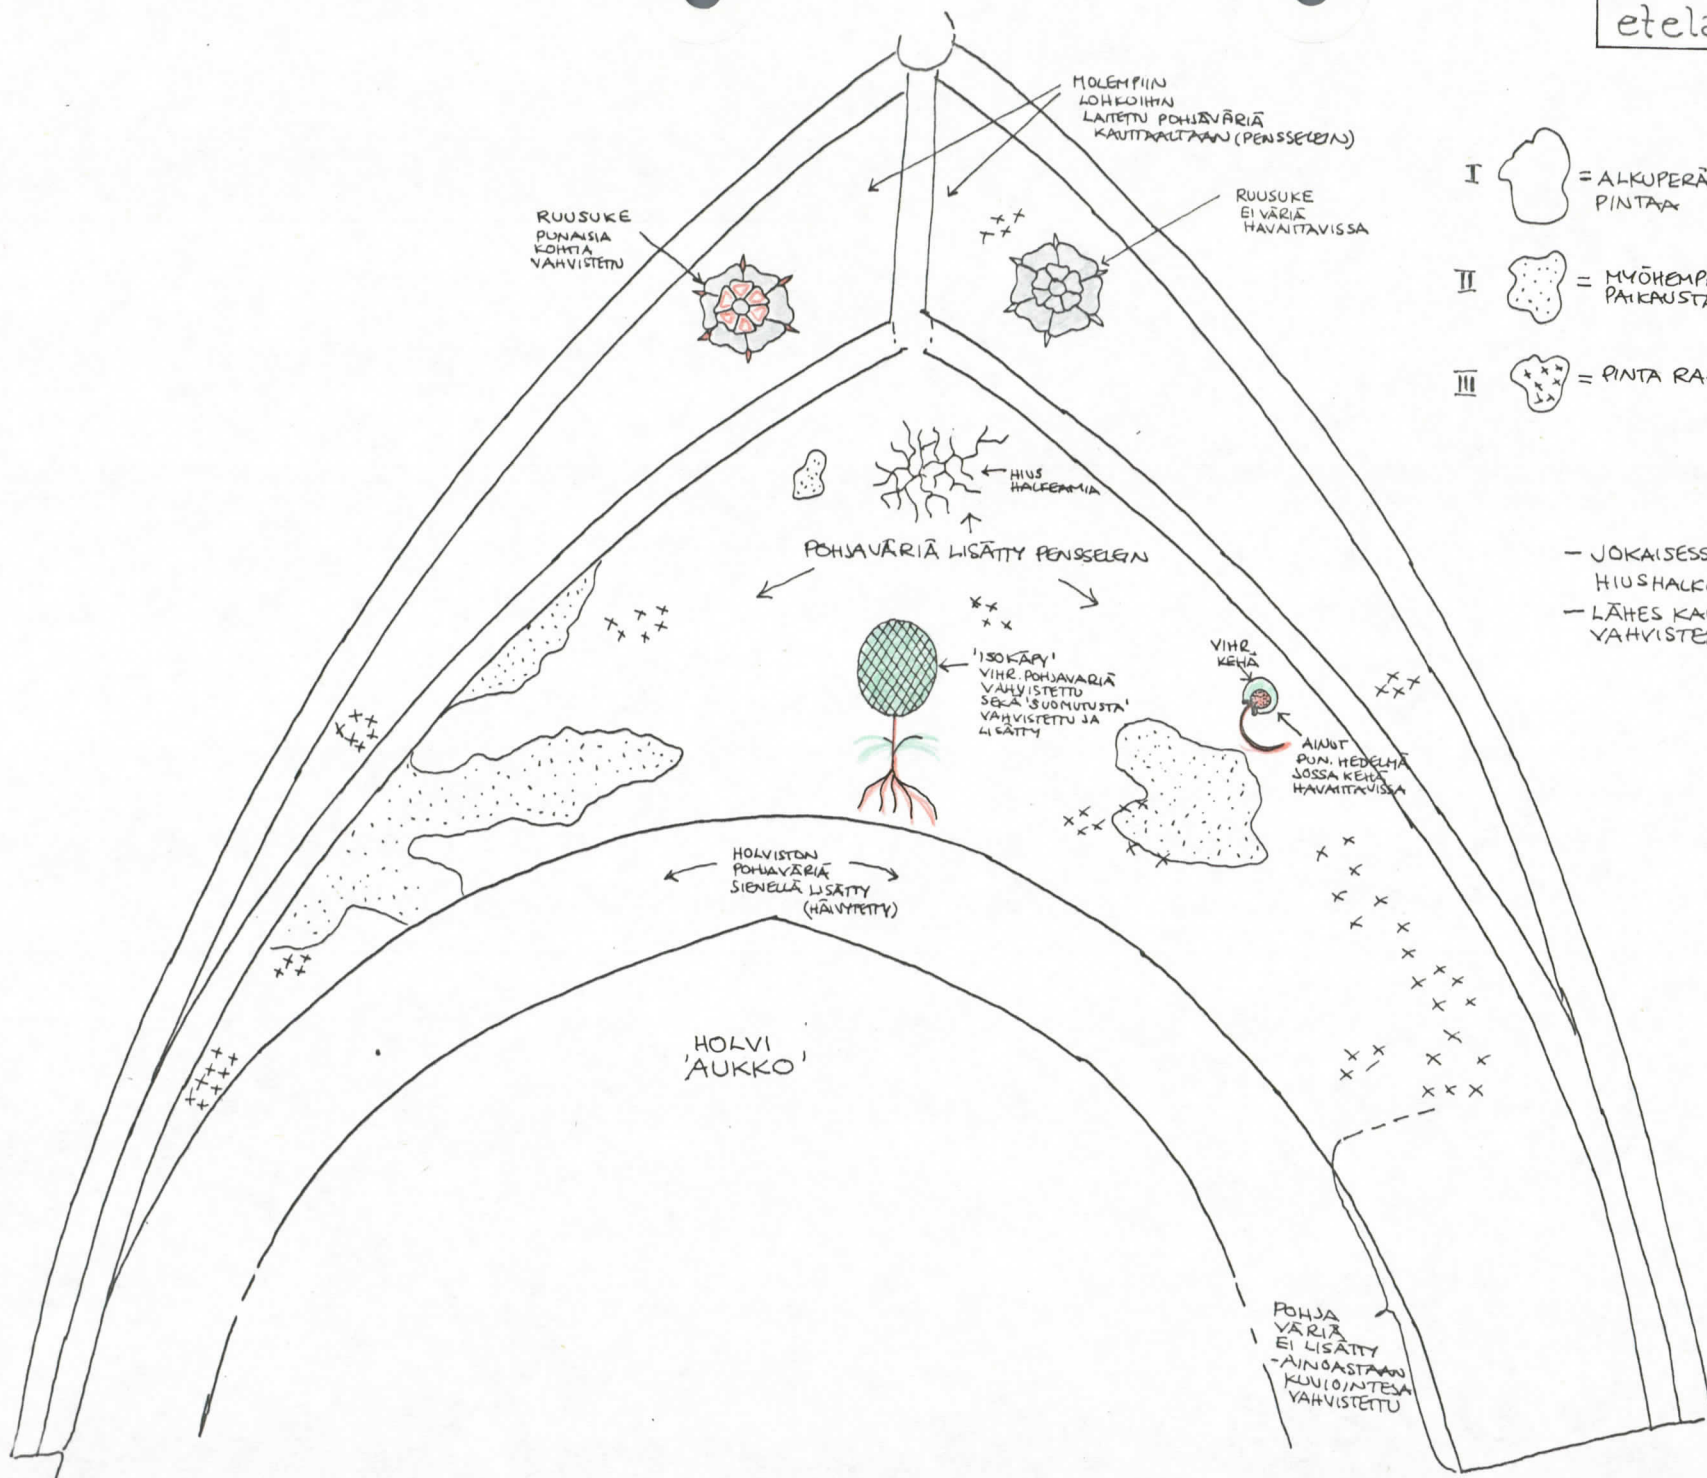
KIJKIN KUORI eteläinen kattoholvisto

- I = ALKUPERÄISTÄ PINTAA
- II = MYÖHEMPÄÄ AIKAUSTA
- III = PINTA RAPAUTUNUT

- JOKAISESSA LOHKOSSA RUNSAASTI HIUSHALKEAMIA
- LÄHES KAIKKIA KORISTEKUUIOINTEJA VAHVISTETTU

- PUHDISTUS PÖLYNIMURILLA, KUMILIINOIN, KUVIOINNIT PUHD. MASSALLA
- PUHDISTUKSEN JÄLKEEN PINNAN POHJAYÄRITYS JÄI HYVIN EPÄTASAISEKSI (tummia alueita), TUHMUNEET PINNAT HÄIVYTETTY (KALKKI, VESI, PIGMENTIT) ALKUPERÄISEEN (VÄRLEMPÄÄN) VÄRITYKSEEN PAREMMIN SULAUTUVIKSI (Eniten tummunut alue itälohko ja keskus)
- LÄHES KAIKIA KORISTEKUVIOINTEJA VAHVISTETTU (KALKKI, VESI, PIGMENTIT)
- PINTAA EI KUNNITETTU

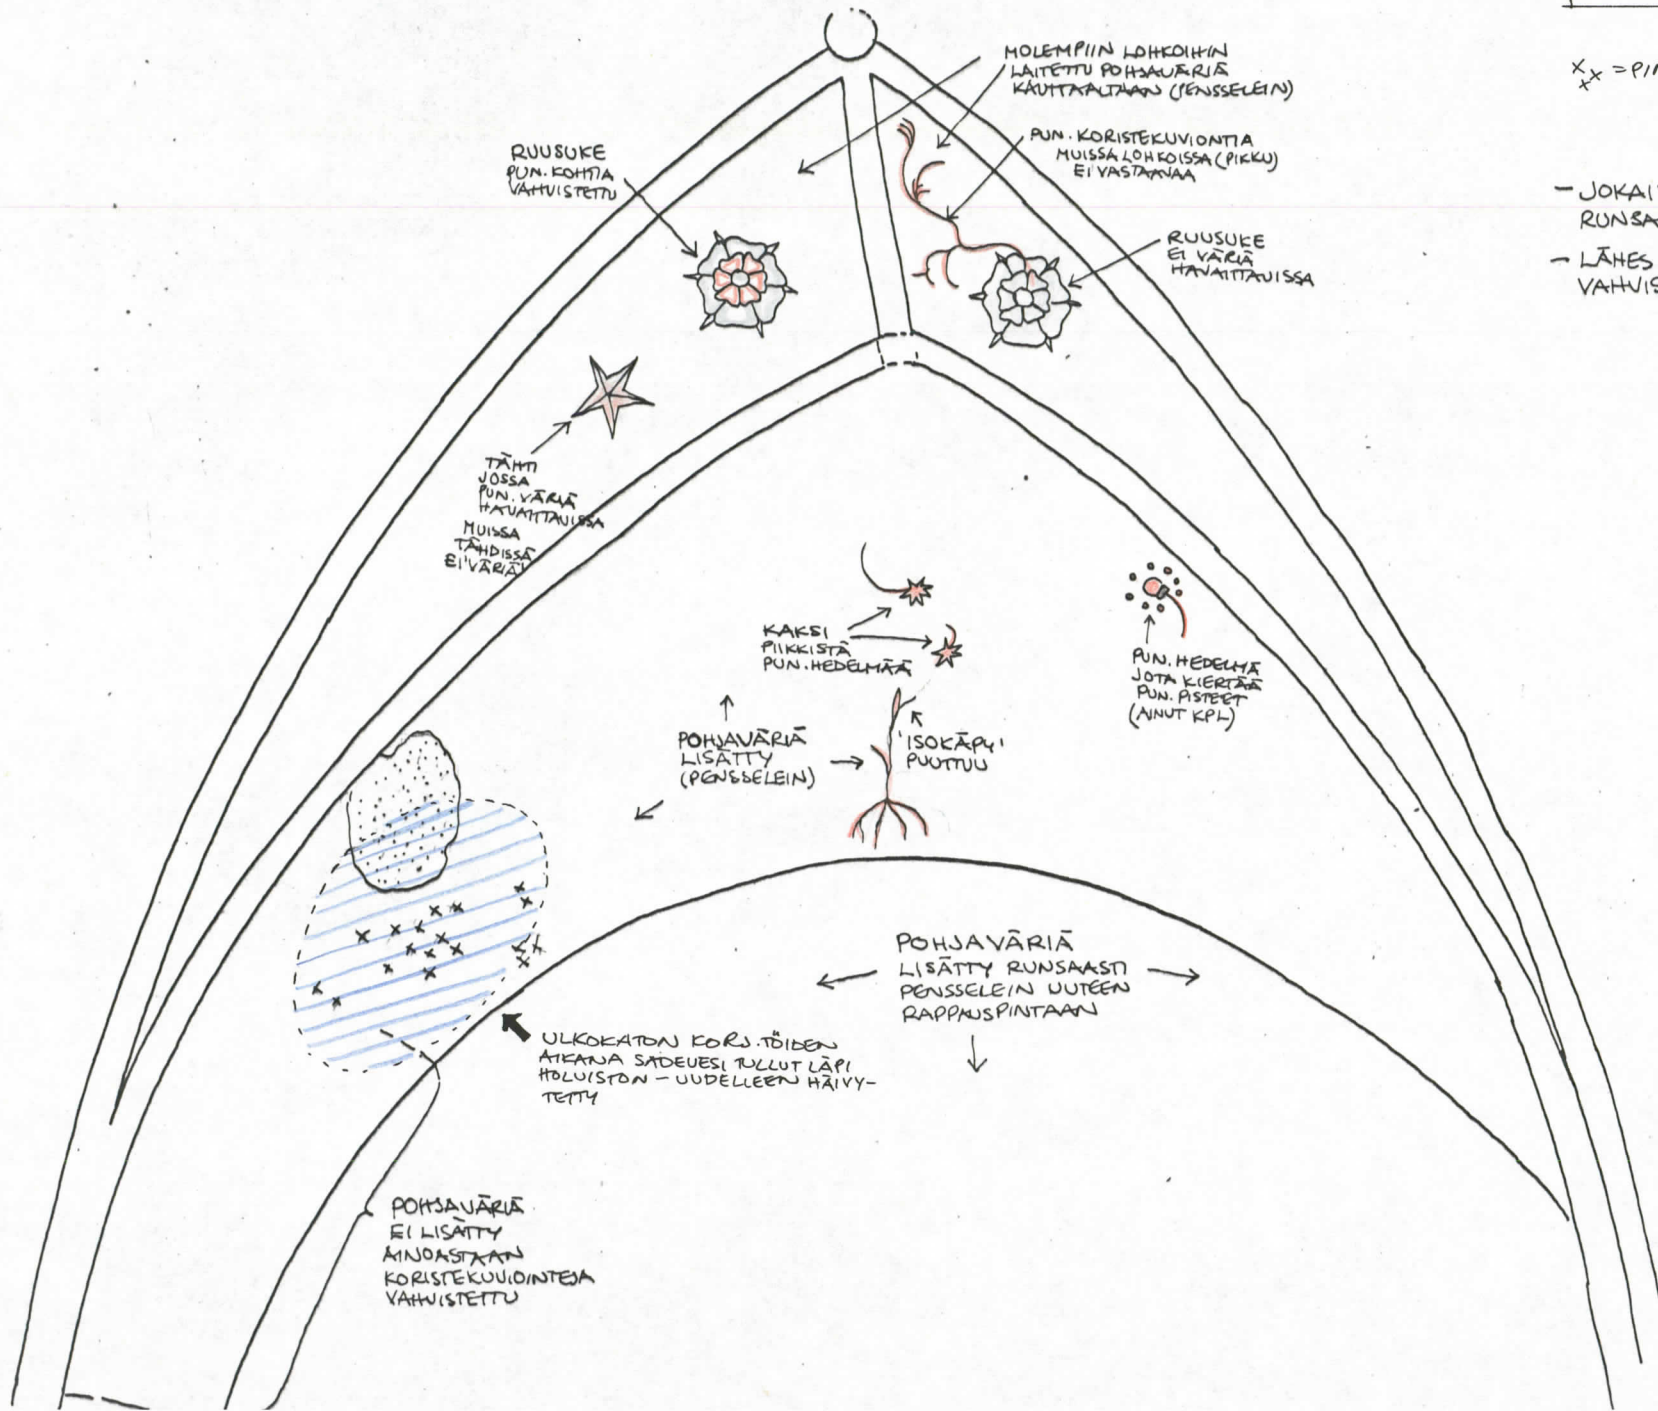
läntistä kattoholvia

xx = PINTA RAPAUTUNUT

- JOKAISISSA LOHKOSSA RUNSAASTI HIUSHALKEAMIA
- LÄHES KAIKKIA KORISTEKUUNTOJA VAHVISTETTU

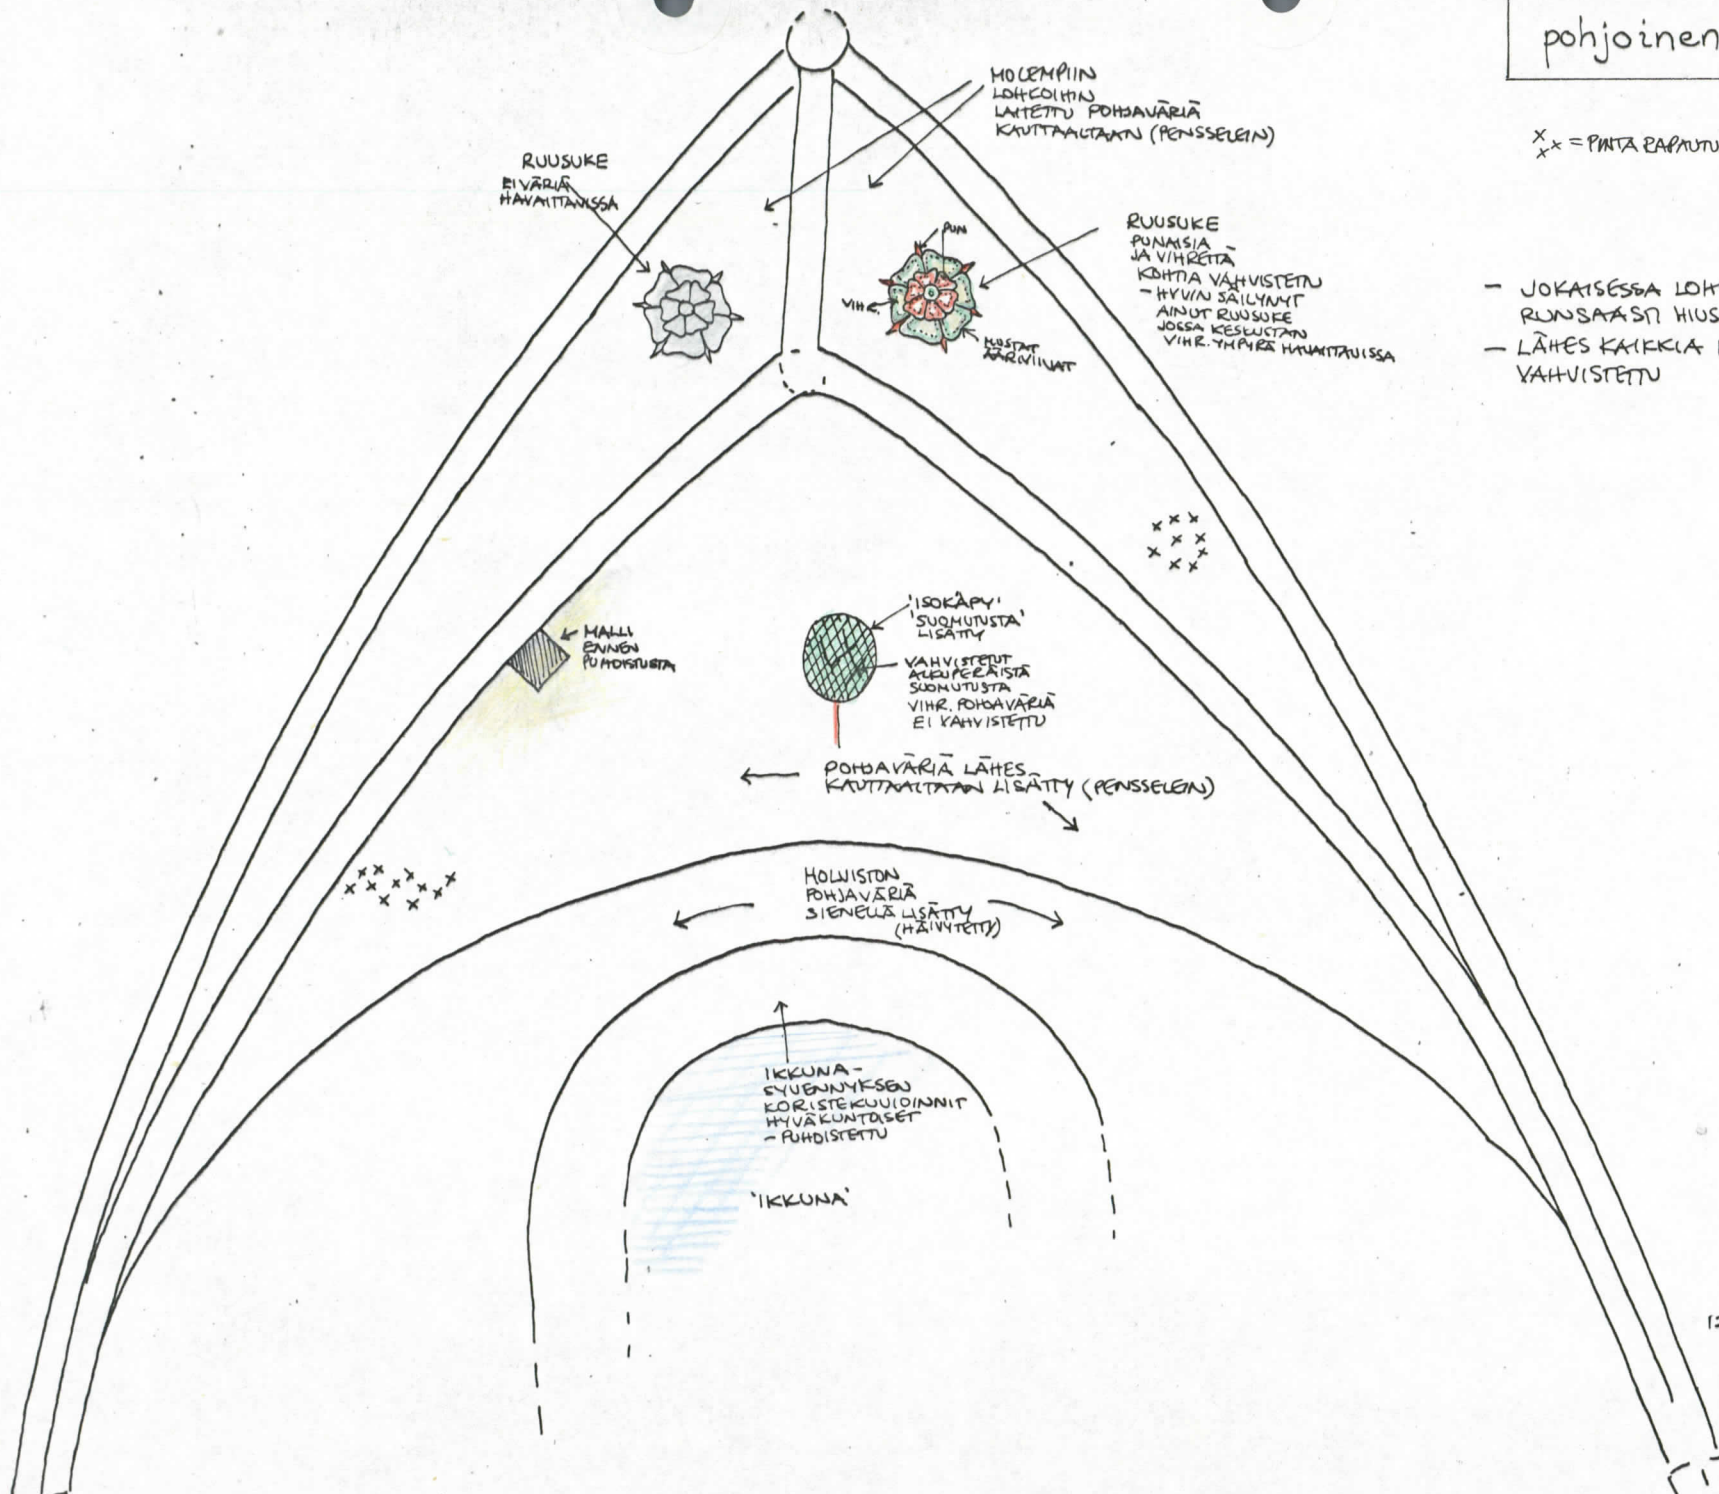
pohjoinen kattoholvisto

x x = pinta rapautunut

- JOKAISISSA LOHKOSSA RUNSAASTI HIUSAKKEAMIA
- LÄHES KAIKILLA KORISTEKUULOINTEJA VÄHVISTETTU

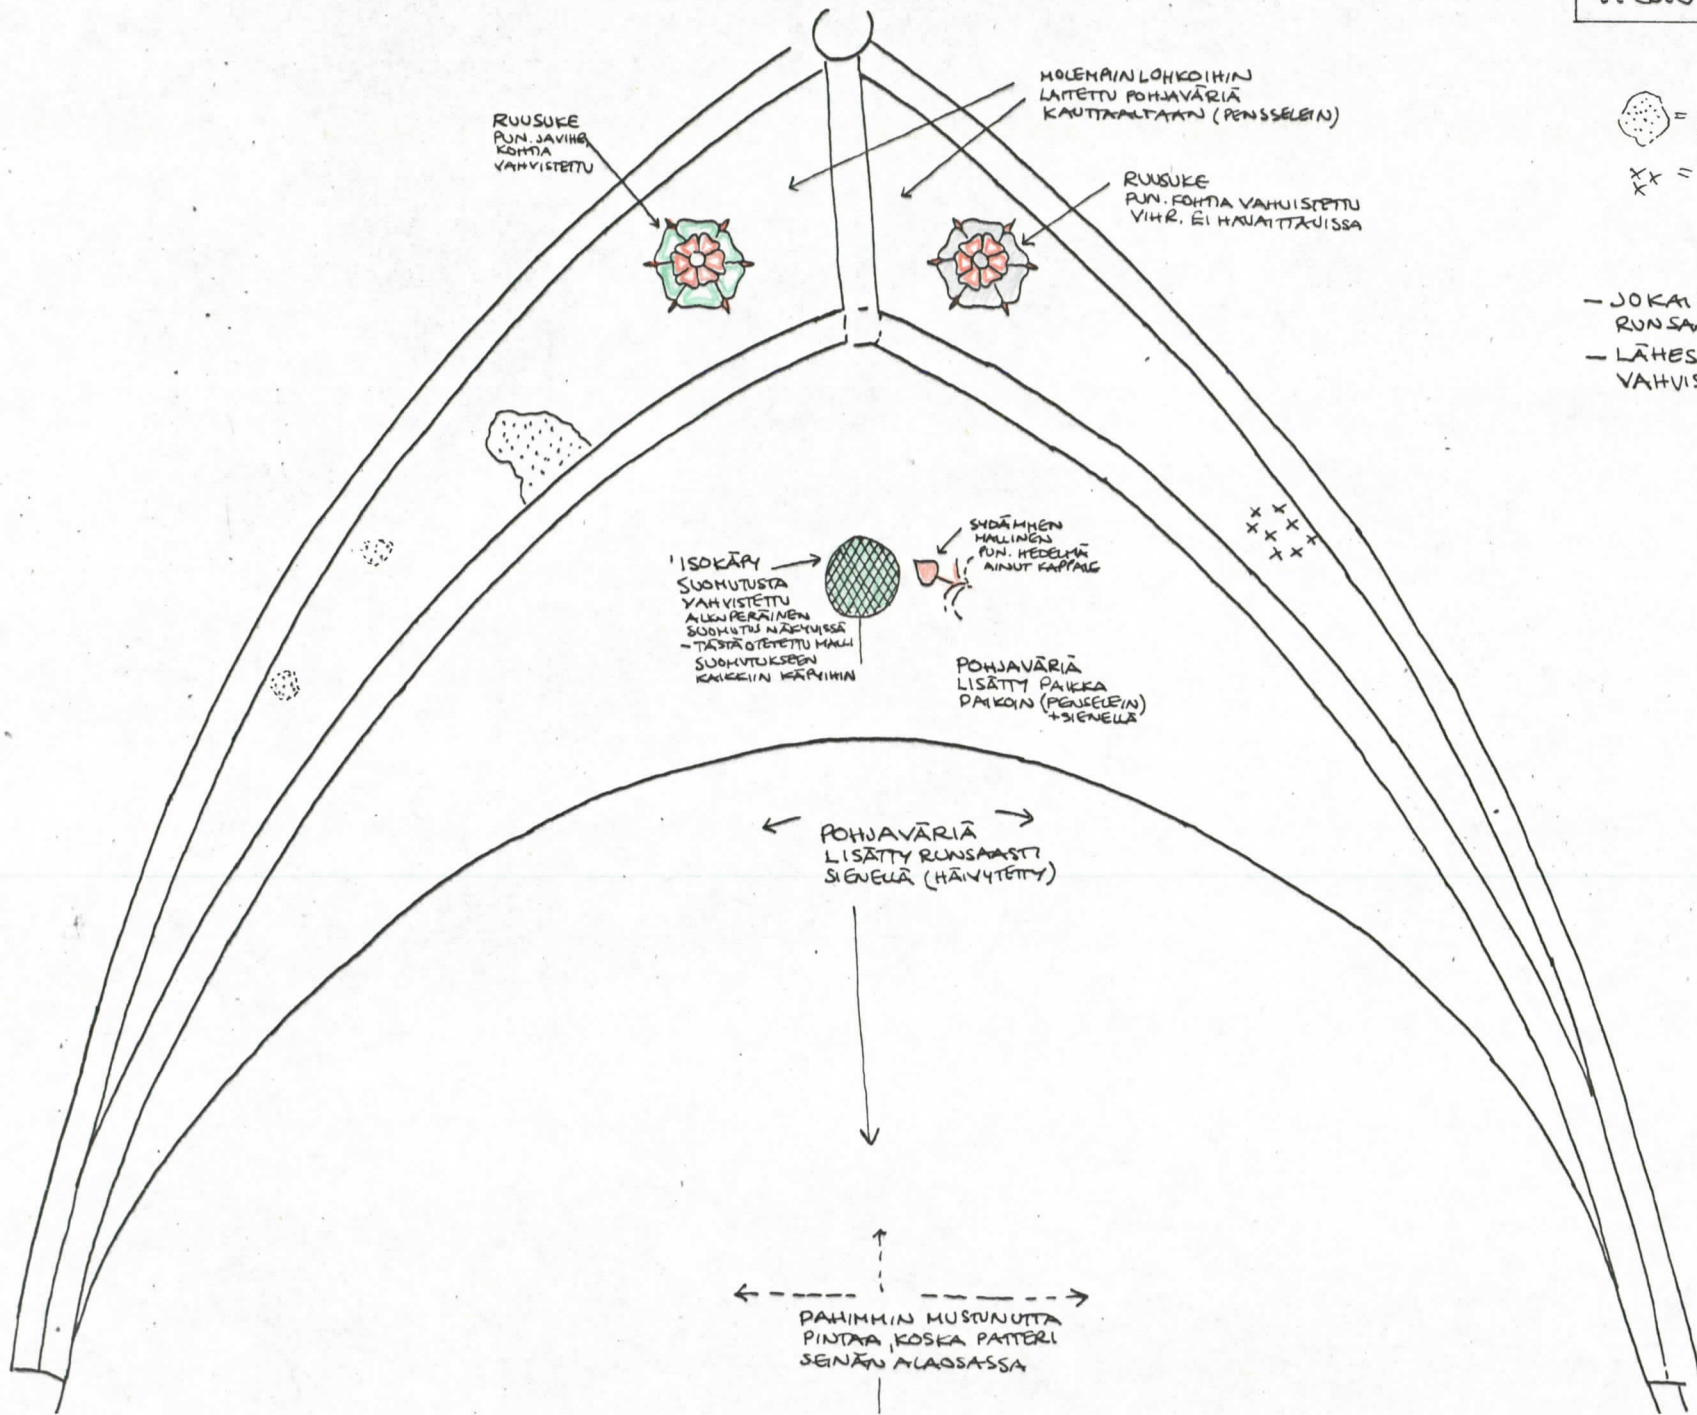
KIJKIN KUORI itäistä kattoholvia

RUUSUKE
PUN. JAVIHO
KOHTIA
VAHVISTETTU

MOLEMPIIN LOHKOIHIIN
LAIETTU POHJAVÄRIÄ
KAUTTAALTAITAIN (PENSSILEIN)

RUUSUKE
PUN. FOHTIA VAHVISTETTU
VIHR. EI HAVAITTUUISSA

● = MYÖHEMPÄÄ
PAIKKAUSTA

xx = PINNAT RAKUTUNUT

- JOKAISISSA LOHKOSSA
RUNSAASTI HIUSHALKEAMIA
- LÄHES KAIKKIA KORISTEKUUIOINTEJA
VAHVISTETTU

ISOKÄY
SUOMUTUSTA
VAHVISTETTU
ALUE PERÄINEN
SUOMUTUS NÄKYVÄSSÄ
- TÄSTÄ OTETTU MALLI
SUOMUTUKSEEN
KAIKKIIN KÄRPÄIHIN

POHJAVÄRIÄ
LISÄTTY PAIKKA
PAIKOIN (PENSSILEIN)
+ SIEVELLÄ

POHJAVÄRIÄ
LISÄTTY RUNSAASTI
SIEVELLÄ (HÄINYTETTY)

PAHIMMIN MUSTANUTTA
PINTAA, KOSKA PATTERI
SEINÄN ALAOSASSA

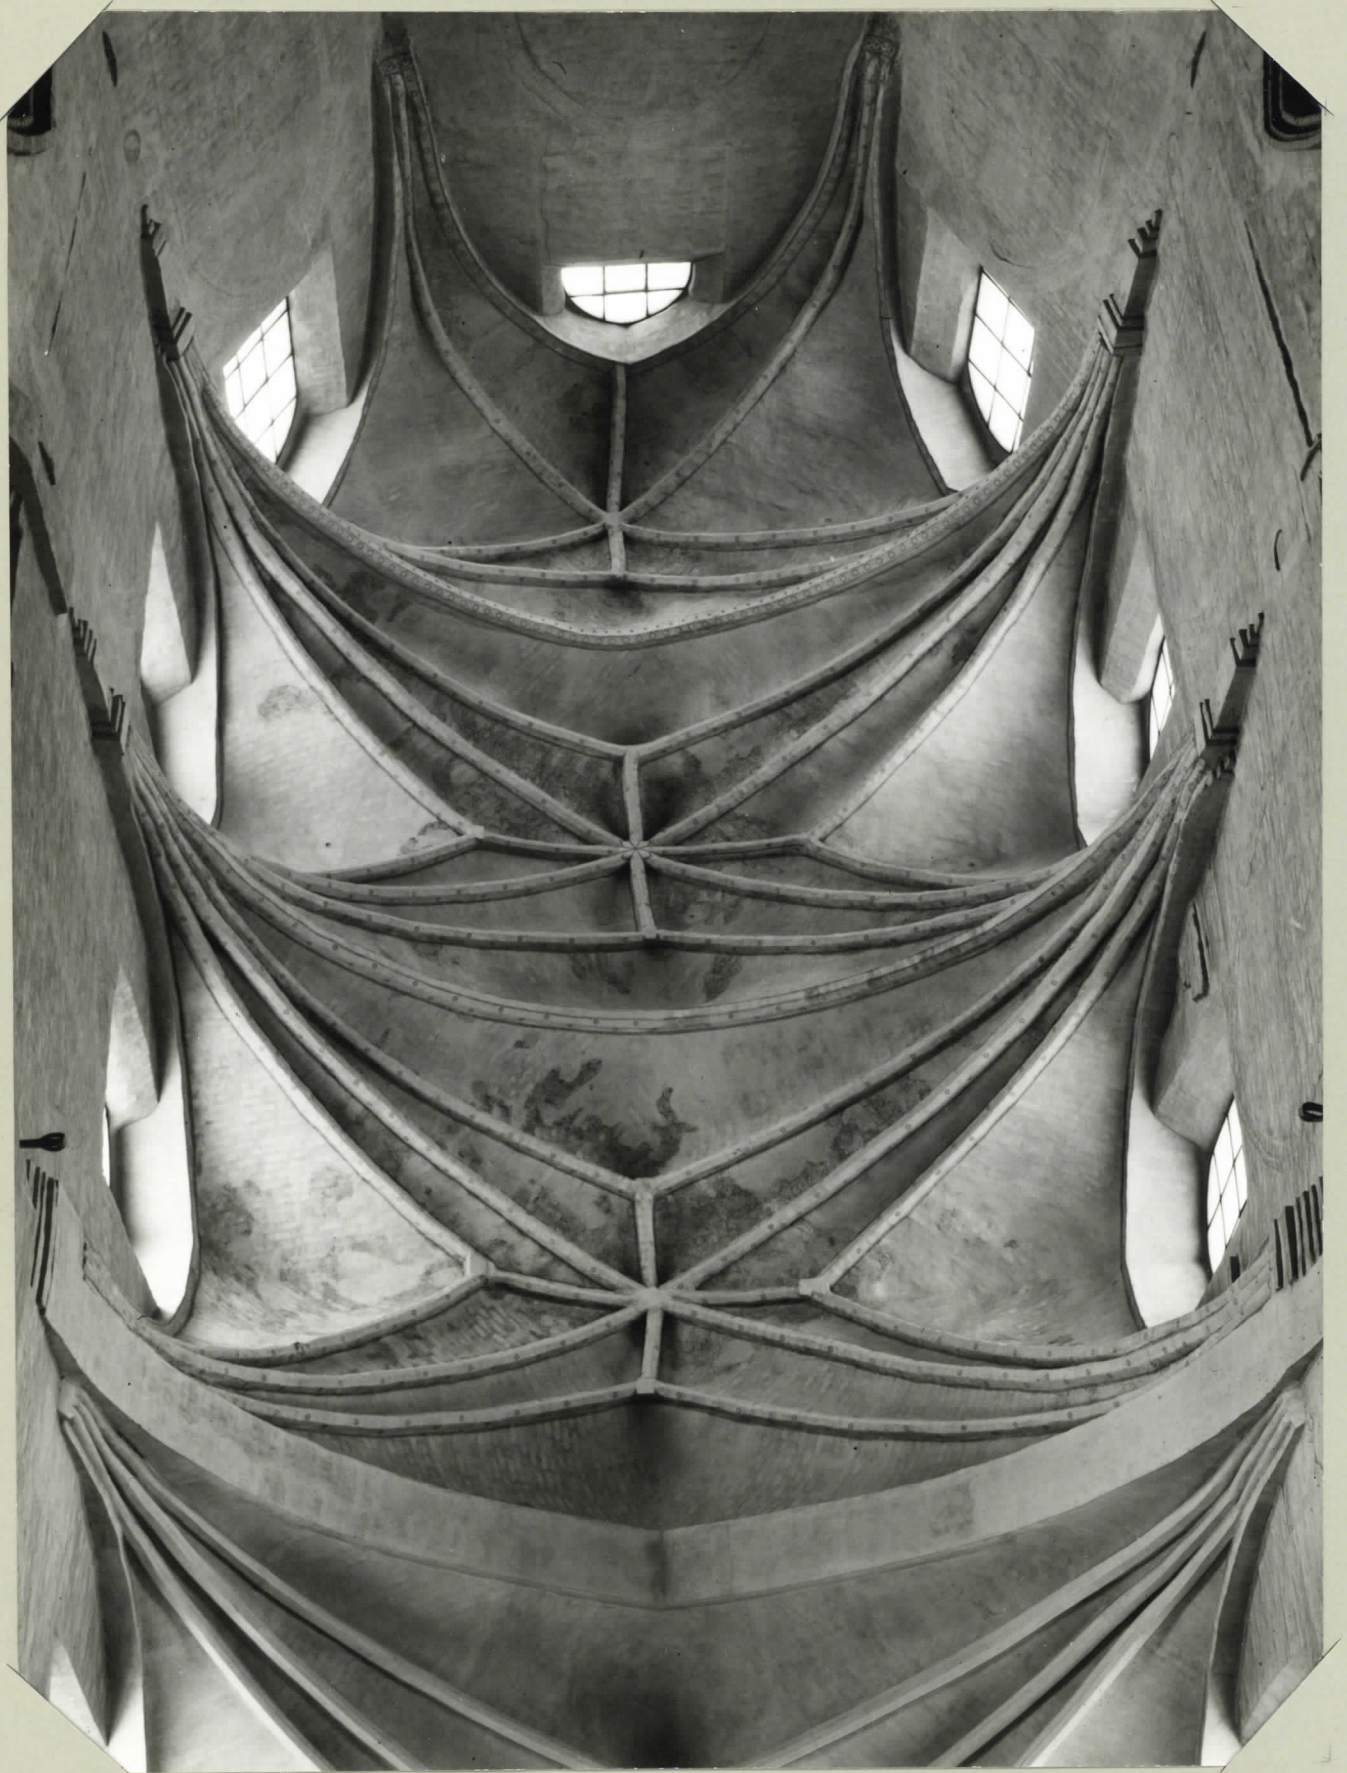
Hemmingin kuori ennen konservointia

- PUHDISTUS PÖLYNIHURILLA, KUMILIINOIN, KUIVOINNIT PUHD. MASSALLA (-käytetty tehoimuria)
- HALKEAMAT TÄYTETTY KALKKILAASTILLA, RAKENTEELLISET HALKEAMAT INJEKTOITU PIKASEMENTILLÄ → HÄIVYTETTY KALKKIÄRÄN
- HEMMINGIN KUORIN ^{*}KORISTEKUVOINTEJA VAHVIKSETTU (kalkkivesi, punamulta). KUIVOINTIEN ALKUPERÄINEN POHJAVÄRI (tummunut) HÄIVYTETTY MUUTUN PINNAN (=uudempaan) PAREMMIN SULAUTUVAKSI
- ET. SIVULAIIVAN KAHDEN LÄNTISIMMÄN HOLUISTON ALKUPERÄISIÄ KORISTEKUVOINTEJA VAHVIKSETTU (kalkkivesi, punamulta) JA PINNAN KIINNITETTY (kalkkiaasti). PINNAN VÄRITYS JÄTETTY ALKUPER. KELLANYRÄLEKSI
- ULKOKATON KORJAUSTÖIDEN AIKANA SYNTYNEET KOSTEUSVAURIOIT OVAT HÄIVYTETYT; OSIN HÄIPYNEET ITSELLÄÄN (lähinnä sivulaiivoissa)

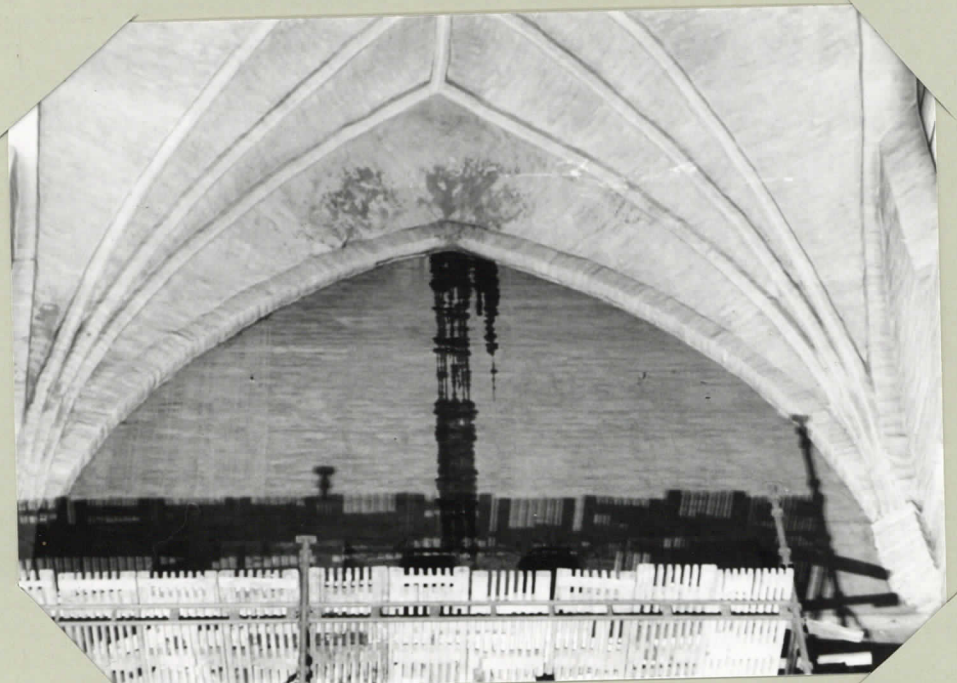
kosteusvaurioita keskilouivassa 17.5-77

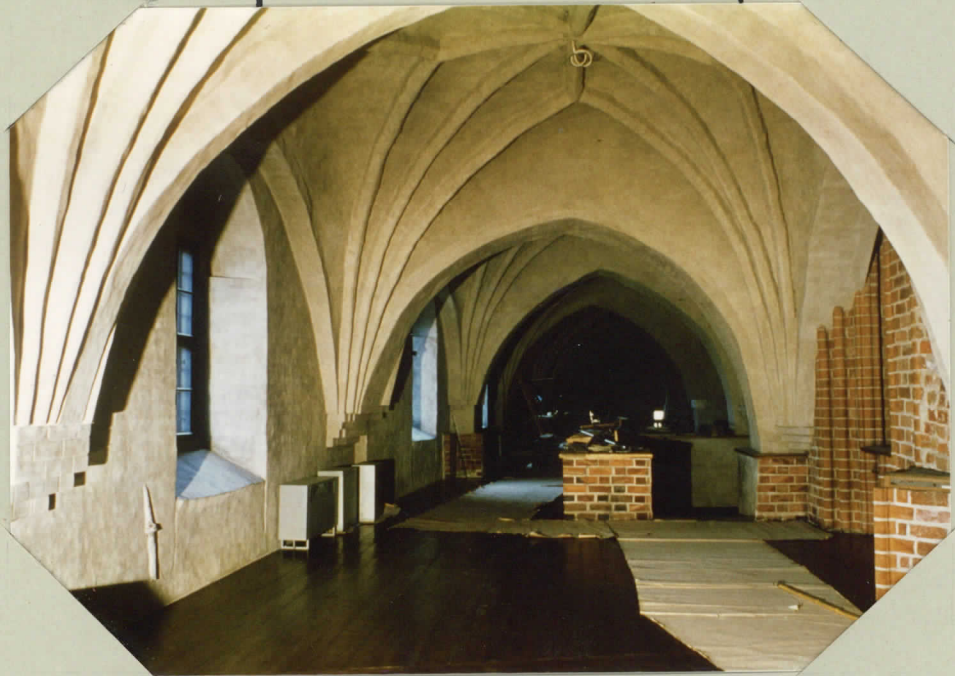
etelälehteri korjauksen ja puhd.jätk.

- PUHDISTUS PÖLYNIMURILLA JA KUMILIINOIN
- HALKEAMAT JA RAKUTUNEET PINNAT TÄYTETTY KALKKILAASTILLA, RAKENTEELLISET KALK. INJEKTOITU PIKASEMENTILLÄ → HÄIVYTETTY
- ULKOKATON KORJAUSTÖIDEN AIKANA TULLEET VESIVAKURIOT (VIISI ALUETTA) POISTETTU HOLVISTOISTA n. 10%:LLA LIVATEHUOKSELLA JA SECTOFILLA JA HÄIVYTETTY (kalkkivärein)
- PUULATTA UUSITTU, LAHDSUOJATTU JA LAKATTU

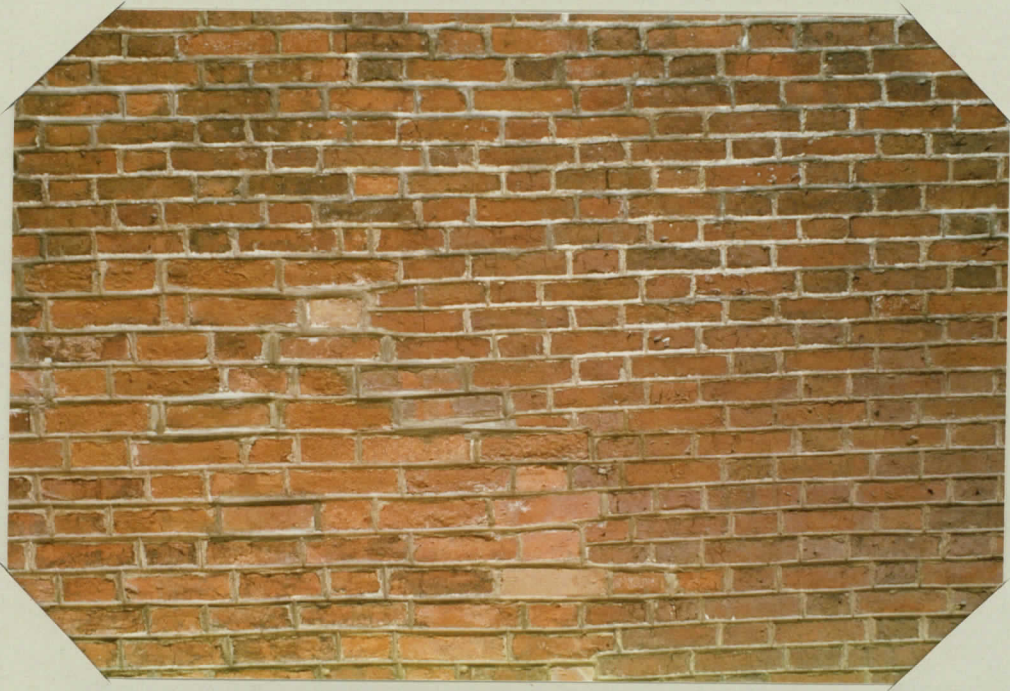
tiliä uusittu

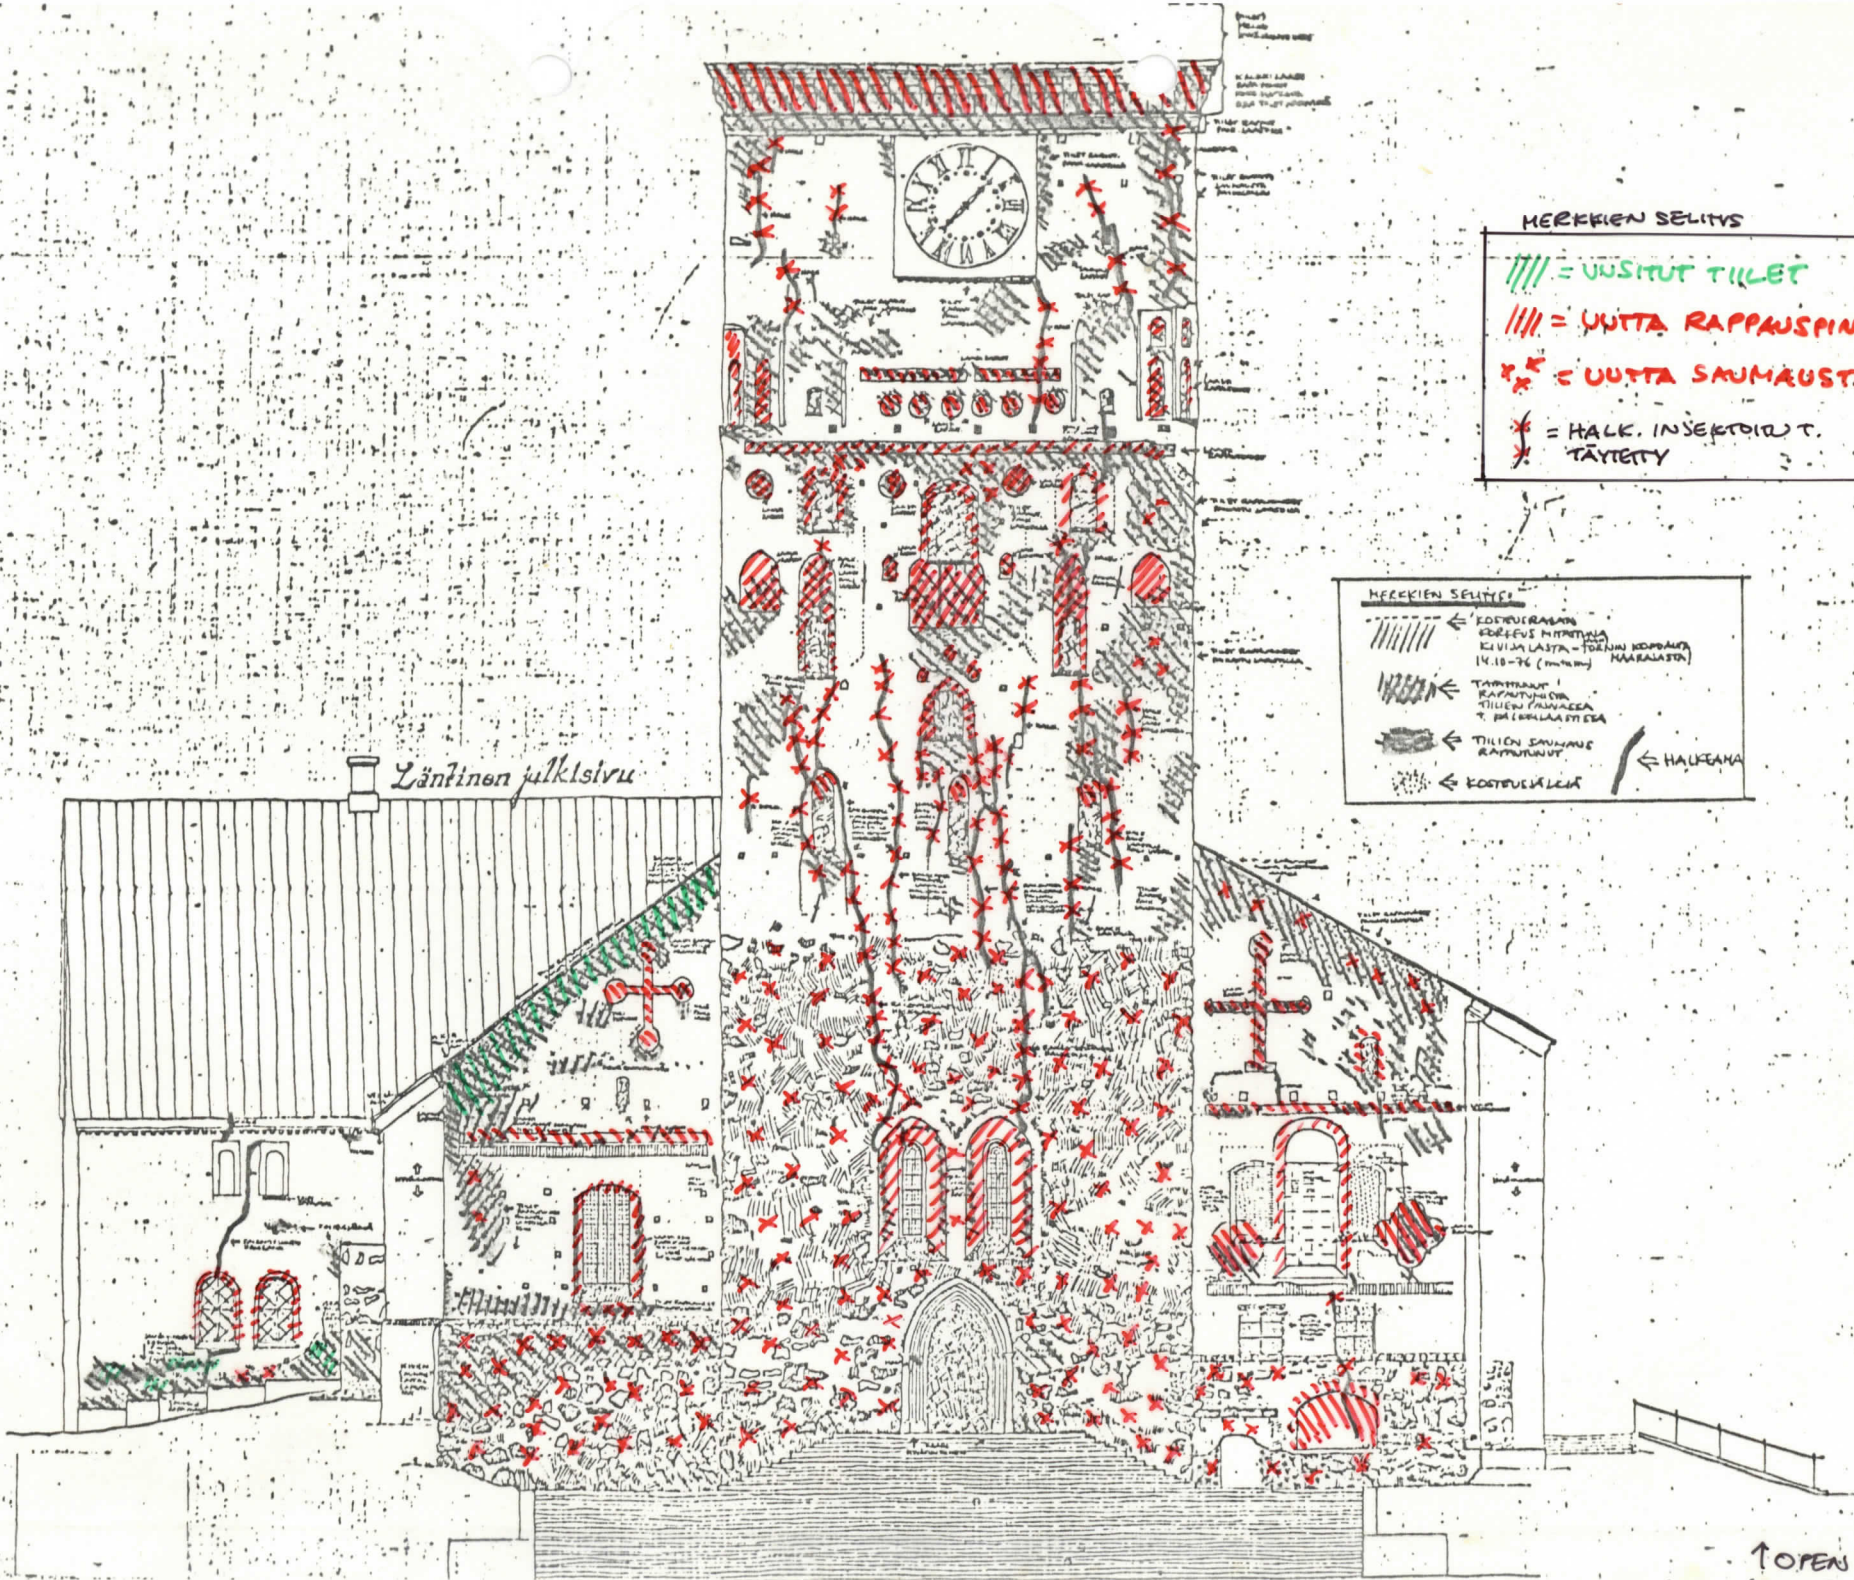
Läntinen julkisivu

// = UUSITUT TILLET
 /// = UUTTA RAPPAUSPINTAA
 X = UUTTA SAUMAUSTA
 * = HALK. INSEKTOIDUT TÄYTETTY

← KOSTURIRAKENNE
 KIVIA LÄSTÄ - TOISENNA KOPRAAN
 (V. 18-76 (määr.) HAARALASTEN)
 ← TAMMILINEN
 RAKENNUS
 TILLEN SAUNNAN
 T. PÄÄLLELÄSTÄ
 ← TILLEN SAUNNAN
 RAKENNUS
 ← KOSTURILINJA
 ← HALKEAMA

- KESKILAIVAN YLÄOSAN VANHA TIILIJÄLWITELMÄ POISTETTU, POHJA PUHD. JA KÄSTELTU, YKSINKERTAINEN VERKOTUS, TARTUNTAPINNAT JA LOPUKSI RAPPAAUS KALKKILAASTILLA (sis. hiukan sementtiä ja sävytetty). SAUMARAUDALLA PIIRRETTY TUOREESEEN LAASTIIN TIILIKUUIOT (aikaisemman muk.) SAUMAT JA TIILET VÄRJÄTTY KALKKIÄREIN. KÄYTETTY FAHTA TIILIVÄRIÄ.
- KESKILAIVAN IKKUNASYVENNYKSIEN JA NISSIEN VANHA RAPPAAUSPINTA POISTETTU; SLAMMAUS (VOLK.)
- YLÄOSAN RIKKINÄISET TIILET PALKATU KALKKILAASTILLA = TIILIJÄLJENNÖS
- ALAOSIEN PAHDIN RAPATUNEET TIILET VAHDETTU UUSIIN
- RAPATUNEET TIILIEN SAUMAUSALUEET UUSITTU. KAIKKI UUDET SAUMAUKSET HÄINYTETTY
- KAIKKIEN IKKUNOIDEN JA NISSIEN VANHAT RAPPAAUSPINNAT POISTETTU, RAPPAAUS KALKKILAASTILLA JA SLAMMAUS (VOLK.)
- HALKEAMIA TÄYTETTY KALKKILAASTILLA

- PÄÄKUORIN LÄNSI-ETELÄSIIVUN VLÄÖSAN TIILIJÄLJITELMÄ UUSITTU
- LÄNSISEINÄN LUONNONKIVETYKSEN SAUMAUSTA UUSITTU KALKKILAASTUA (väh. harmahtava). KULMAUKSISSA KÄYTETTY SEMENTTILAASTIA. KUNNISSIN RAPPANSPINTA UUSITTU; SÄVYTETTY SAUMAVÄRIIN SOPEUTUVAKSI
