**TURUN TUOMIOKIRKON
KONSERVOINTITYÖT**
ajalla 10.2.1977-31.5.1979

DOKUMENTOINTI

VALOKUVAT

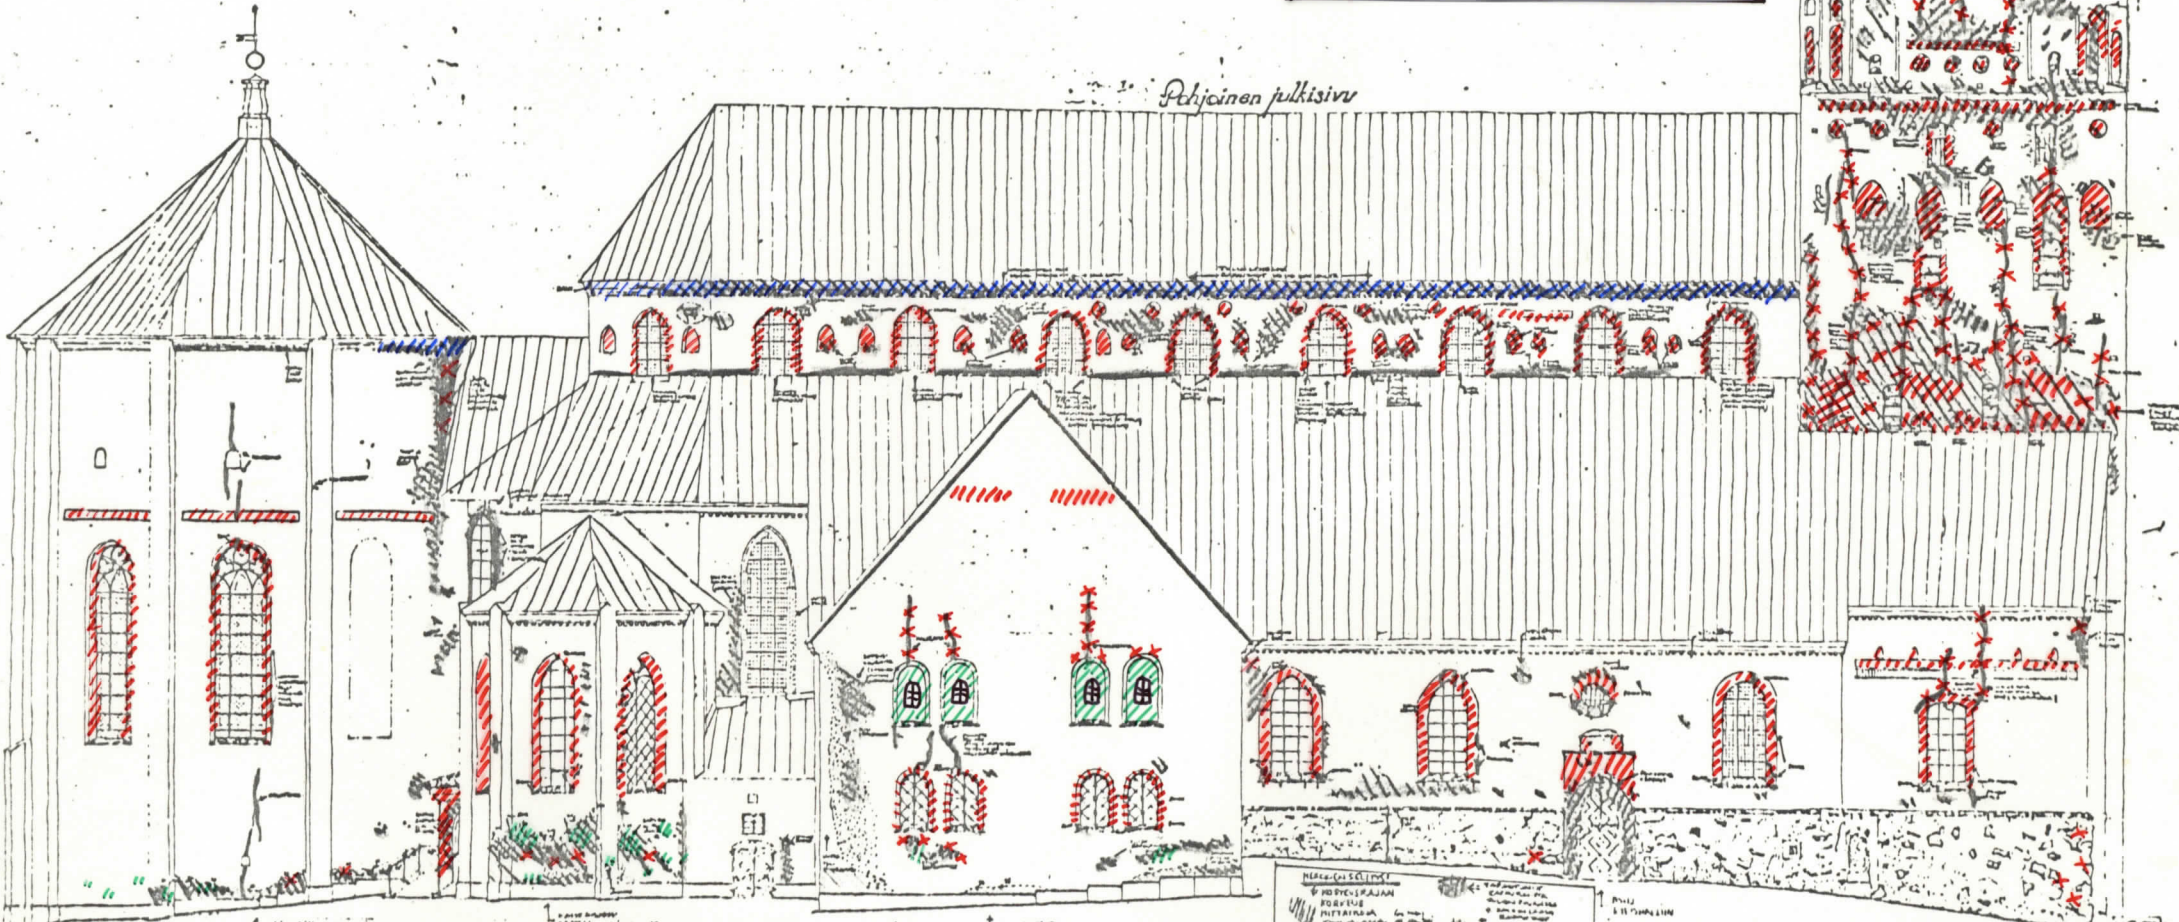
Pöyhön julkisivu

//// = UUTTA TIILIJÄLJITELMÄÄ

/// = UUSIUTUT TIILET

|||| = UUTTA RAFFAUSPINTAA

* * = UUTTA SAUMAUSTA

* = HALL. INJEKTOITU T. TÄYTETTY

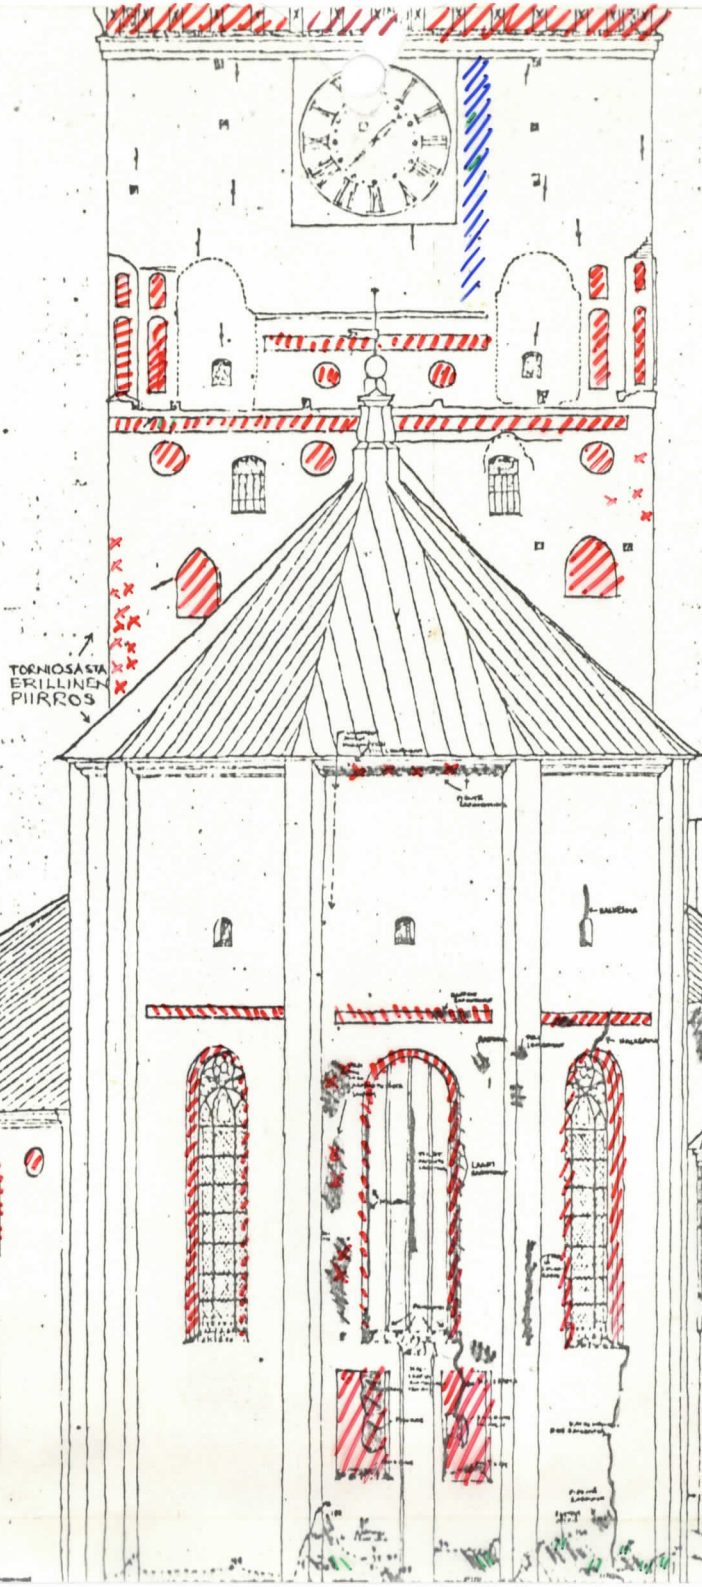
MERKKIEN SELITYS
// = UUTTA TIILIJÄLJITELMÄÄ
/// = UUSIUTUT TIILET

|||| = UUTTA RAFFAUSPINTAA

* * = UUTTA SAUMAUSTA
* = HALL. INJEKTOITU T. TÄYTETTY
← HALKEAMA
