Länsi-Mustasaaren väyläesteen vedenalaisdokumentointi

Suomenlinna 7.-11.2.2011

MUSEOVIRASTO

Meriarkeologian yksikkö
Riikka Tevali 2011

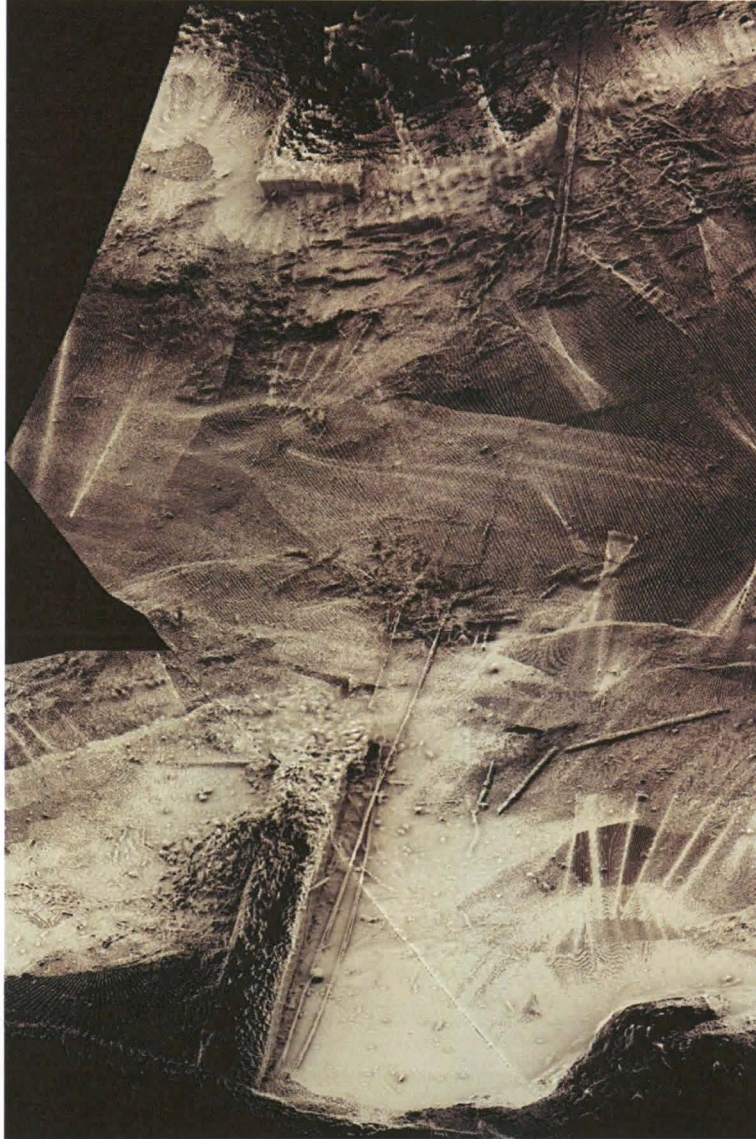
Kuva 3. Monikeilaluotainkuvan alareunassa Länsi-Mustasaaren väyläeste, jonka oikealla puolella kulkevat painevesijohtoputket kohti Särkkää ja ylhäällä keskellä Särkän väyläesteen kärki. Keskellä väylää erottuu röykkiönä mahdollinen hylky. Suomenlinnan hoitokunnan luvalla. Kuvan muokkaus Ville Peltokorpi (VP).

Länsi-Mustasaaren väyläesteestä on olemassa aikaisempien tutkimusten perusteella mittatietoja ja dendrokronologinen ajoitus. Lisäksi käytössä on viistokaikumateriaalin lisäksi Suomenlinnan hoitokunnan tilaama monikeilaluotain-aineisto, josta voidaan muokata yksityiskohtaisempia kuvia kohteesta sekä saada tarkkoja koordinaatteja. Näin ollen kenttätöiden tärkein tavoite oli saada kohteesta vedenalaista videokuvaa sekä yksityiskohtakuvia (ks. Kuvaliite 1), jotta voitaisiin muodostaa kattava yleiskuva kohteen kunnosta. Länsi-Mustasaaren väyläeste on osa Särkän salmen puolustussulutteita, joihin kuuluu väylään upotettujen hylkyjen lisäksi Särkän hirsiarkkupato (Särkän salmen purjehdusesteen läntinen hirsiarkkku, id 1306) toisella puolen väylää Särkän rannassa (Kuva 3. ja Kuvaliite 2.). Hylkyistä voidaan mainita erityisesti Särkän salmen purjehdusesteen hylky 1 (id 1308), joka on merkitty karttaliitteeseen 1 keskelle salmea. On kuitenkin mahdollista, että salmen luotauskuvissa näkyvä puuröykkiö Länsi-Mustasaaren väyläesteen edustalla on kyseinen hylky (Kuvat 3. ja 4.). Tätä ei kuitenkaan pystytty varmentamaan kenttätöiden aikana.

Hirsiiarkkupadon keskivaiheilla, sen eteläisellä sivulla sijaitsee vierekkäin rannanpuolella pienempi ja sen jälkeen suurempi kivilouheröykkiö, jotka eivät näyttäisi olevan romahdusta, vaan todennäköisemmin ne on rakennettu tukemaan hirsirakennetta (Kuva 3. ja Kuvaliite 1, kuva 9.). Päätyarkun lounais-kulmasta ovat täyttökivet sekä rakenne osin romahtaneet (Kuvaliite 1, kuva 14.). Päätyarkku on rakennettu omaksi erilliseksi kokonaisuudekseen, joka liittyy sitä noin 1-2 metriä korkeampaan pato-osaan koirankaulasalvoksin. Rakenteen päällä, pohjoisen puolella päädyn ja padon risteämiskohdassa, on nähtävissä padon sisäinen hirsikehikkorakenne sillä täyttökivet ovat liikkuneet pois paikaltaan. (ks. Kuvaliite 1, kuvat 15. ja 16. sekä luonnospiirros). Kaiken kaikkiaan hirsiiarkkupadon kunto on kuitenkin tyydyttävä, osin hyväkin. Pohjois- ja eteläsivut sekä päätyseinä ovat säilyneet melko ehjinä, vaikka patorakenteen päältä on putoillut pohjaan hirsiiä. Väyläesteen ympärillä pohjassa on nähtävissä lukemattomien sen päältä pudonneiden hirsien lisäksi mahdollisia hylynosia muista lähistön, tai pois ruopatuista, muinaisjäännöksistä (esim. väyläesteen eteläpuolella sijaitseva Länsi-Mustasaaren hylkyalue, id 2105 ja Särkän salmen purjehdusesteen hylky 1).

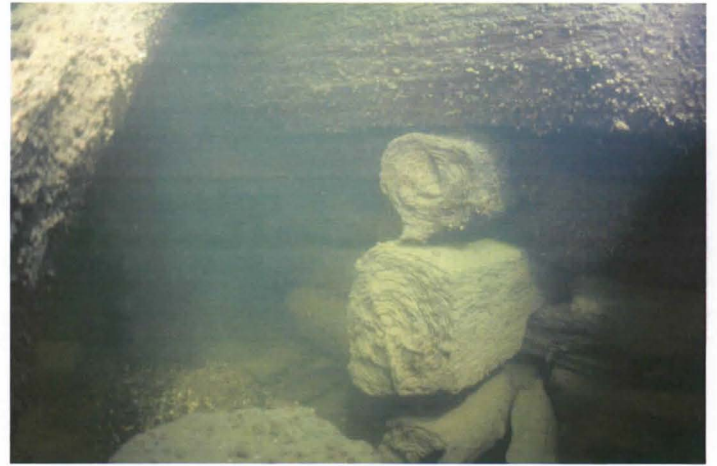
1. MA201102: 35

1. Hirsiarkkupadon pohjoispuolen alku Länsimustan rantavedessä.
2. Hirsirakennetta padon sivun keskivaiheilta.
3. T:n muotoisen päätyarkun pohjoissivu.
4. Seinämää läheltä väylän puoleista päätyä.
5. T:n muotoisen päätyarkun sisäkulma pohjoisen puolelta. Sukeltaja Ville Peltokorpi.

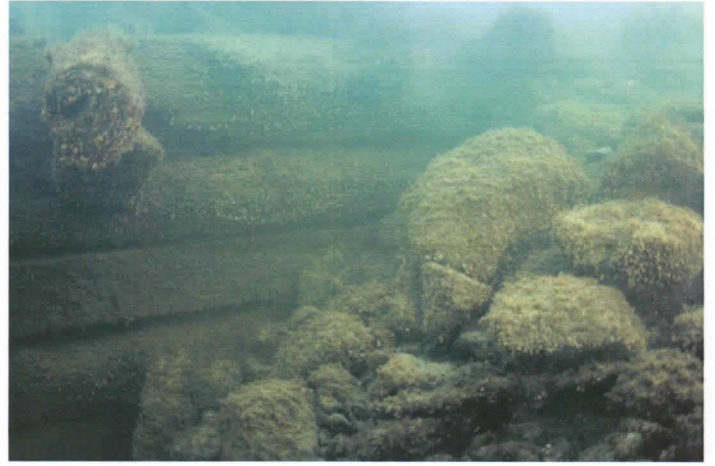
6. MA201102: 59

6. Hirsiarkkupidon alku Länsimustan rannasta eteläpuolella.
7. Hirsiarkkupidon rantarakenteita.
8. Räjätyspanosjälkiä arkun täyttökivessä rantavedessä.
9. Hirsiarkkupidon keskellä sijaitseva kiviröykkiö sekä patoa väylän puolelta.
10. Hirsirakenteen alaosa on pullistunut ulospäin.
11. T:n muotoisen päädyn rannanpuoleinen kulma. Sukeltaja Ville Peltokorpi.
12. Näkymä padon päältä pohjaan. Kuvan oik. reunassa T:n muotoisen päädyn kulma.

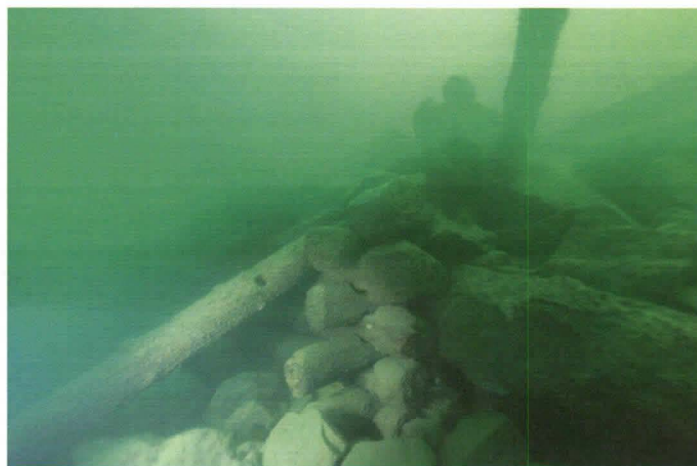
14. MA201102: 68

- 13. T-päädyn eteläisen kärjen romahtanut yläosa.
- 14. Pädyn eteläisempää keskiosaa.
- 15. Padon päältä kuvattu sisäinen kehikkorakenne, päätyarkun ja padon risteyskohdassa pohjoisen puolella.
- 16. Padon päältä kuvattu sisäinen kehikkorakenne.
- 17. Päätyarkun pohjoisenpuoleinen sivu.

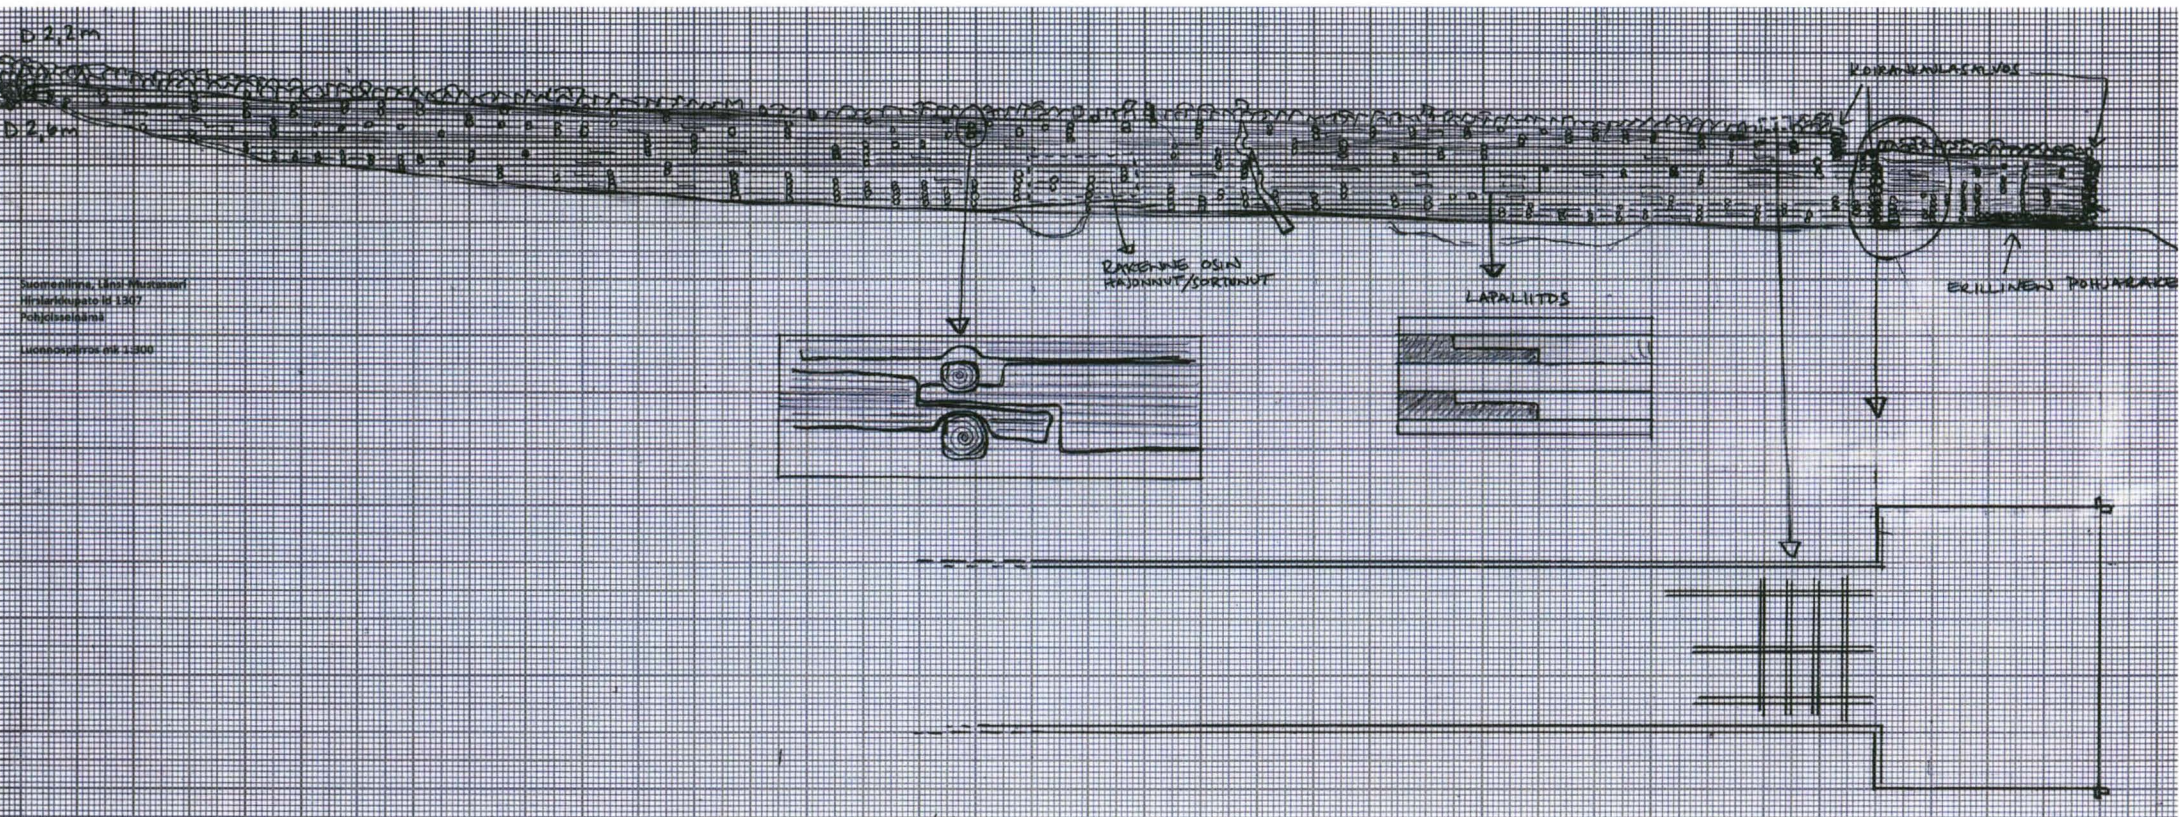
Luonnospiirros.

Väylästeen pohjoissivu mk 1:300

Väyläeste on rakenteeltaan melko yksinkertainen, se sisältää kolme hirsikehikkoa pitkittäissuunnassa sekä useita kymmeniä kehikkoja leveysuunnassa, jotka on täytetty suureholla kivilouheella (ks. Luonnospiirros). Osassa louheesta erottuu työstön jälkiä, esimerkiksi kaiverrettuja kouruja (ks. Kuvaliite 1, kuva 8), jotka ovat todennäköisesti jäänteitä panostus- tai räjäytystyöstä. Kaiken kaikkiaan venäläisessä rakennepiirustuksessa vuodelta 1865 (Kuva 2.) esitetty rakenne vastaa todellisuutta. Tosin piirustuksessa esitelty kolmionmallinen rakenne ei ole toteutunut, mutta sen sisäinen kehikkorakenne näyttäisi vastaavan pato-osan todellisuutta siltä osin, että poikittaisia hirsikertoja on kerrallaan padon alaosissa enintään viisi, mutta paikoittain ylempänä vain kolmesta yhteen. Näiden poikittaisten laipioiden teossa on siis mahdollisesti pyritty säästämään hirsiiä, eikä kehikoista ole tehty yhtenäisiä alhaalta ylös asti. Alaosaan on laitettu päällekkäin enemmän poikittaishirsiiä, jotta ne kantaisivat padon painon, kun ylempäs on riittänyt
