KAIVAUSKERTOMUS

SOPHIA MARIAN HYLYN TUTKIMUKSET

Aimo Kehusmaa 1998

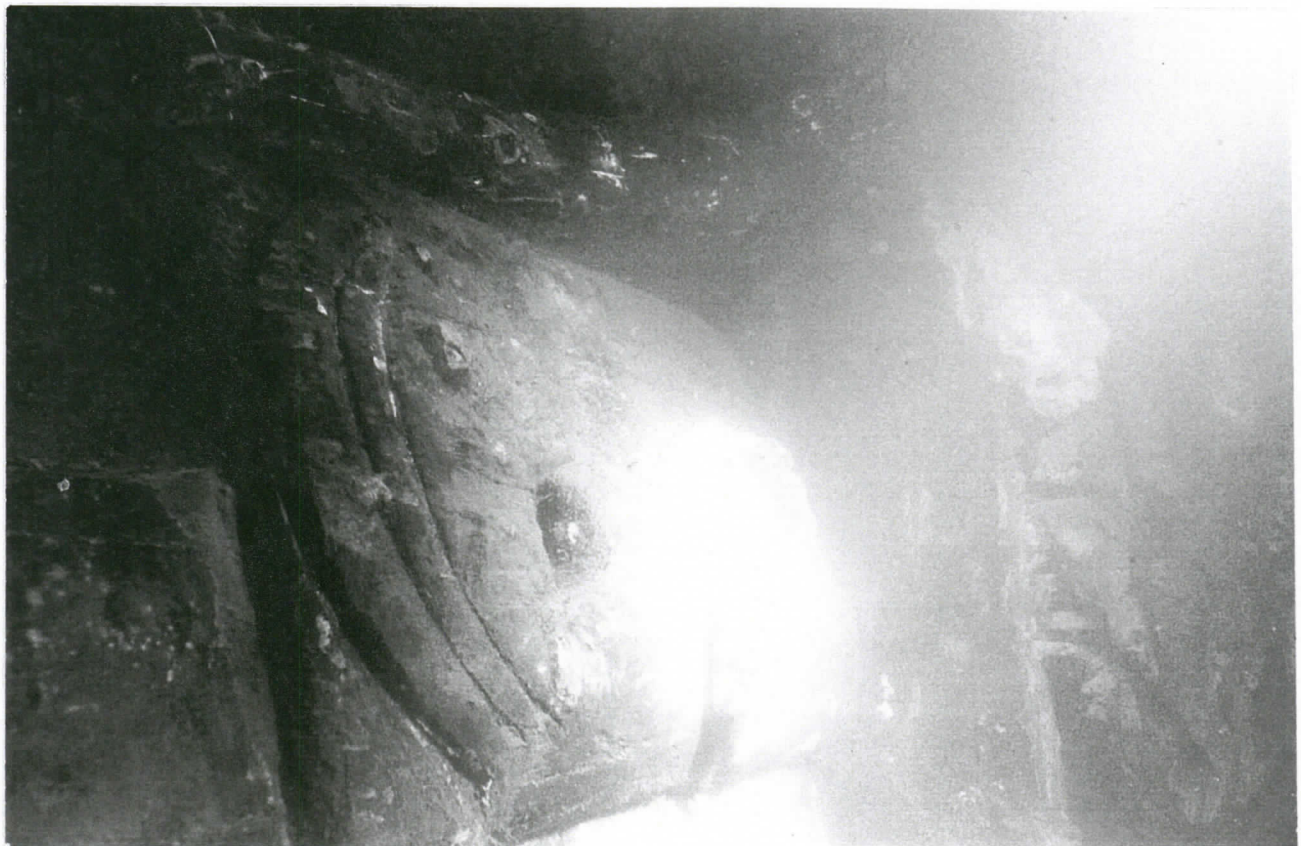
neg. nro 36755 Ankkurikluusi stuurpuurin puolella

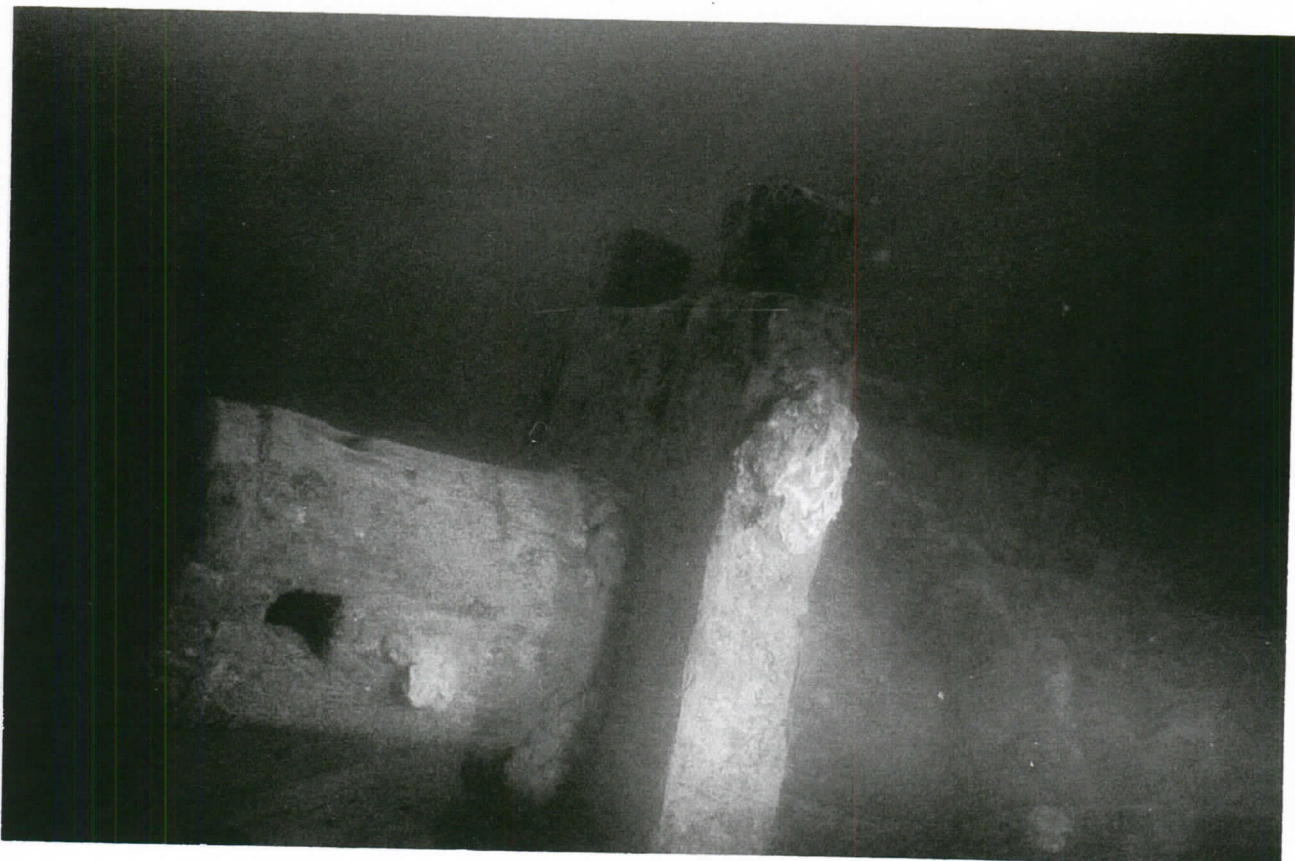
neg. 36761 (v.1980) ankkuripelin paapuurin puoleinen pää

renkaan sisäänsä. Vintturipollareita pallipollariin yhdistävä palkki on ollut naakelipenkinä (neg. 36761, 36782). Keulakannella kokkapuun alla on kiinteä laatikko, joka sisälsi köysien jäännöksiä, ja kokkapuun vieressä styyrpuurin puolella on kannessa pieni aukko keulasoppeen, jossa niin ikään oli köysien jäännöksiä ja pylpyröitä. Ankkuripelin ja keulamaston välissä on pieni ruumanaukko (1,6 x 1,8 m), keulamaston takana iso ruumanaukko (2,7 x 2,3 m); molemmat olivat kannettomia jo 1973 (neg. 36781, 36806). Ison ruumanluukun keulanpuolella oli veneteline: veneen pohjan mukaiseksi muotoiltu vankoista lankuista tehty levy (neg. 36774, 36777). Ison ruumanaukon kohdalla mudan pinta on ruumassa vajaan 1,5 m kansitason alapuolella; löyhää mutaa riittää syvemmälle kuin käsin tai jaloin tunnustelemalla yltää. - Perässä, aivan perärangan vieressä paapuurin puolella on 90x90 cm:n kokoinen lastausaukko (neg. 36760), jonka alareuna on 2,5 m:n korkeudella perärangan alapäästä mitaten; aukon yläreuna on peräkajuutan lattian tasolla.

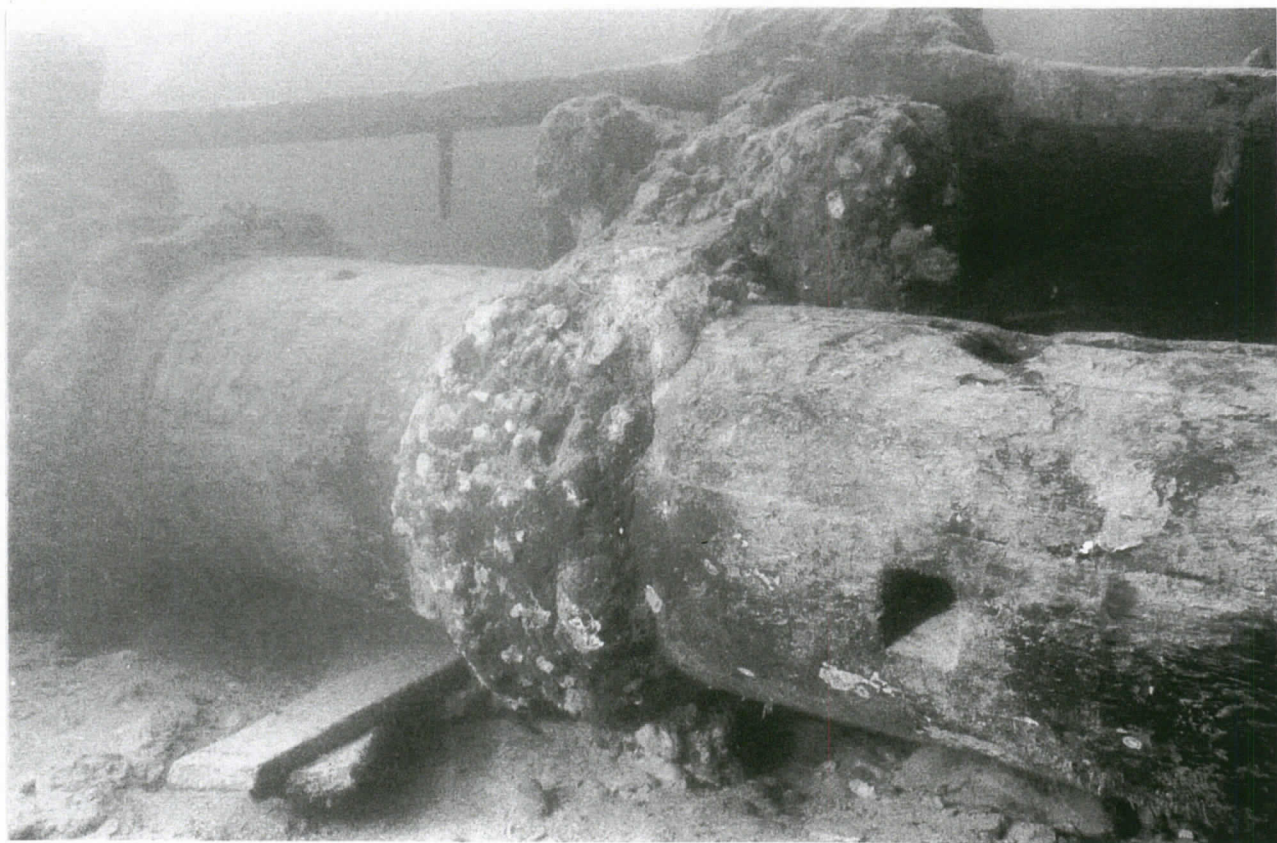
neg. 36782 (v.1980) ankkuripelin tukki

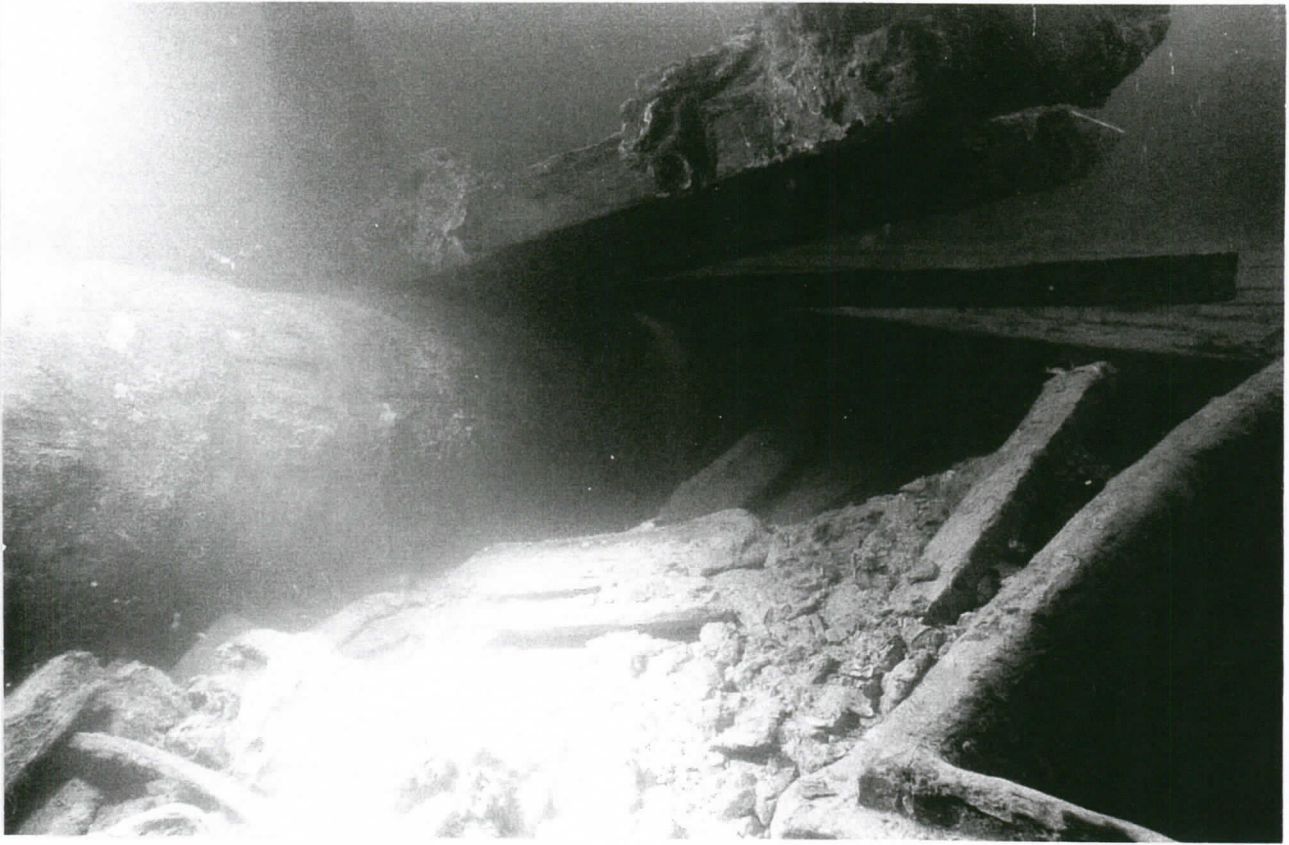
neg. 36780 (v. 1980) Isomaston tyvi, irronnutta kansilankutusta,
oik. pienempi ruumanluukku

Keulamasto on kaatuneena styyrpuurin puolelle lähes suorassa kulmassa kölilinjaan nähden; kaatuessaan masto on kammennut irti paapuurin puolen kansilankkuja (neg. 36780). Masto on poikki saalinkien yläpuolel-
ta; sen pituus kannesta murtokohtaan on n. 13 m ja alaosan paksuus n. 50
cm. Maston tyvellä on rautapannoin kiinni nostinvintturi (neg. 36749,
36982). Mastoa vasten lepää kahveli, 6,7 m pitkä ja keskivaiheiltaan 15
cm paksu, ja sen alle on jäänyt 9,8 m pitkä, kahvelia hivenen ohuempi
pyöröpuu (neg. 36776). - Perämasto - paksuus n. 40 cm - (neg. 36798) on
katkennut kannesta mitaten 3,35 m:n korkeudelta. Sen luona on 11,4 m
pitkä ja n. 20 cm paksu kahveli (neg. 36710) ja 7 m pitkä salko, jonka toi-
nen pää on kavennettu. Hyllyn peräosan kohdalla styyrpuurin puolella on
pohjassa perämaston katkelmaksiksi arveltu tukeva pyöreä puu, jossa on
kiinni mm. metallilevyä ja pylpyrä. Katkelma on kuitenkin osin pohjamu-

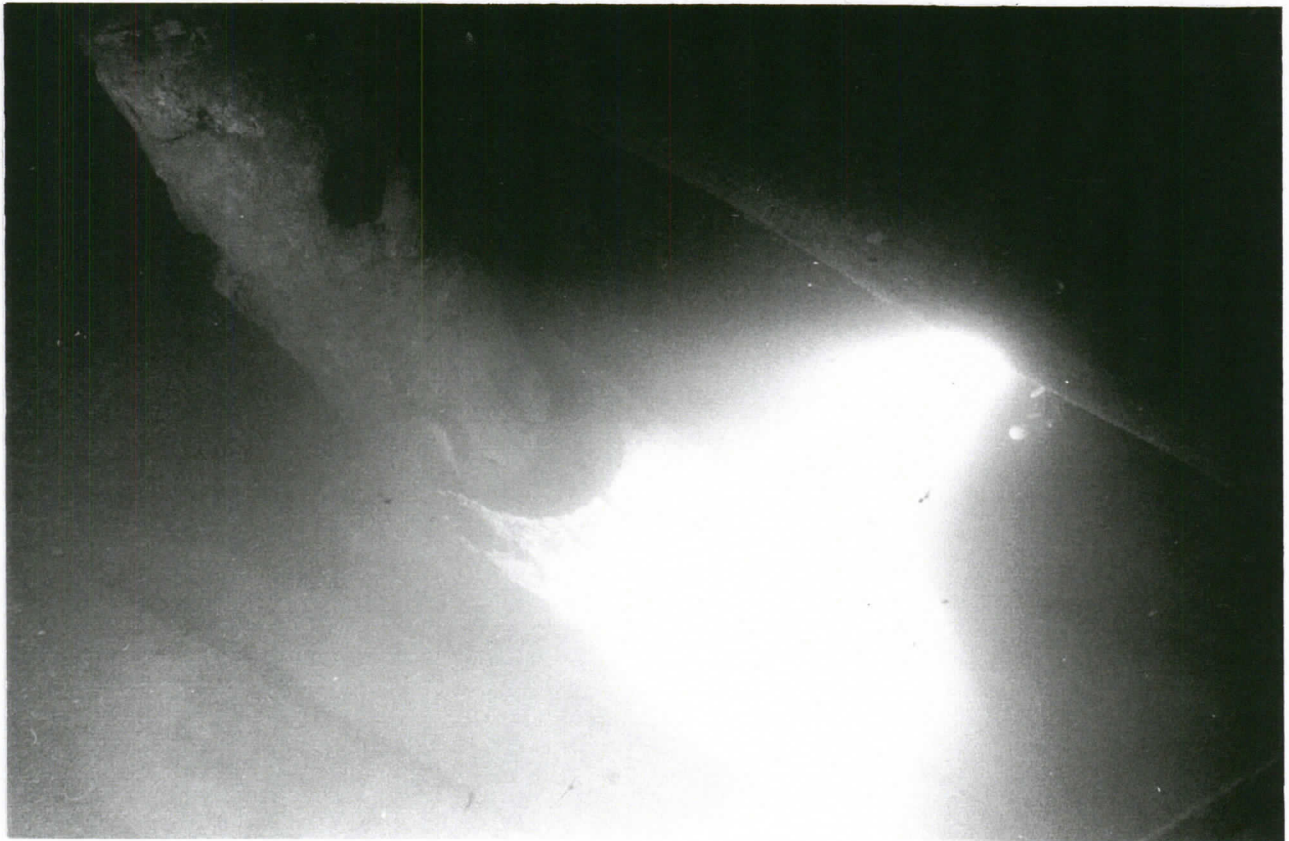
neg. 36904 (v. 1982) pumppu ja perämasto

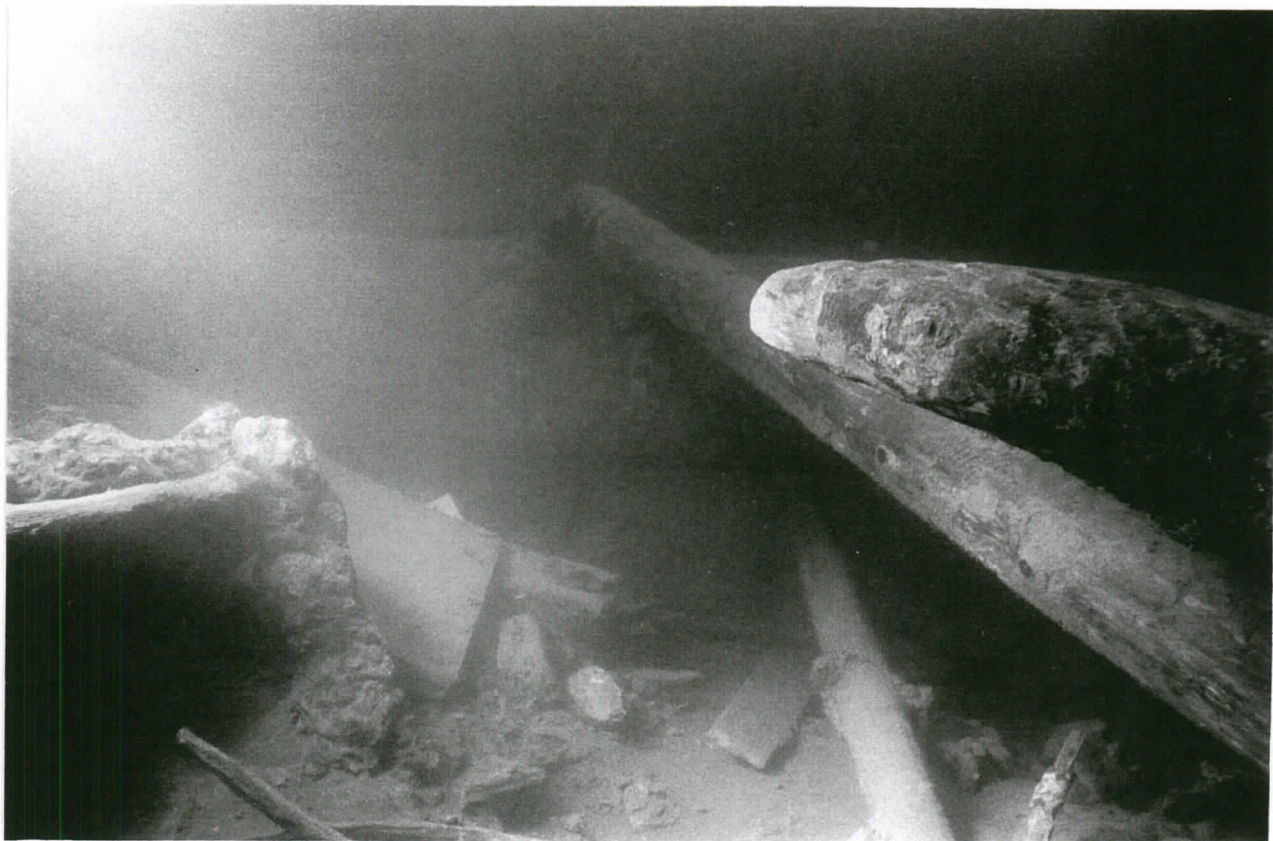
negn 36776 (v. 1980) Isomasto (taustalla) ja sen pyöröpuita, oik. kahvel.

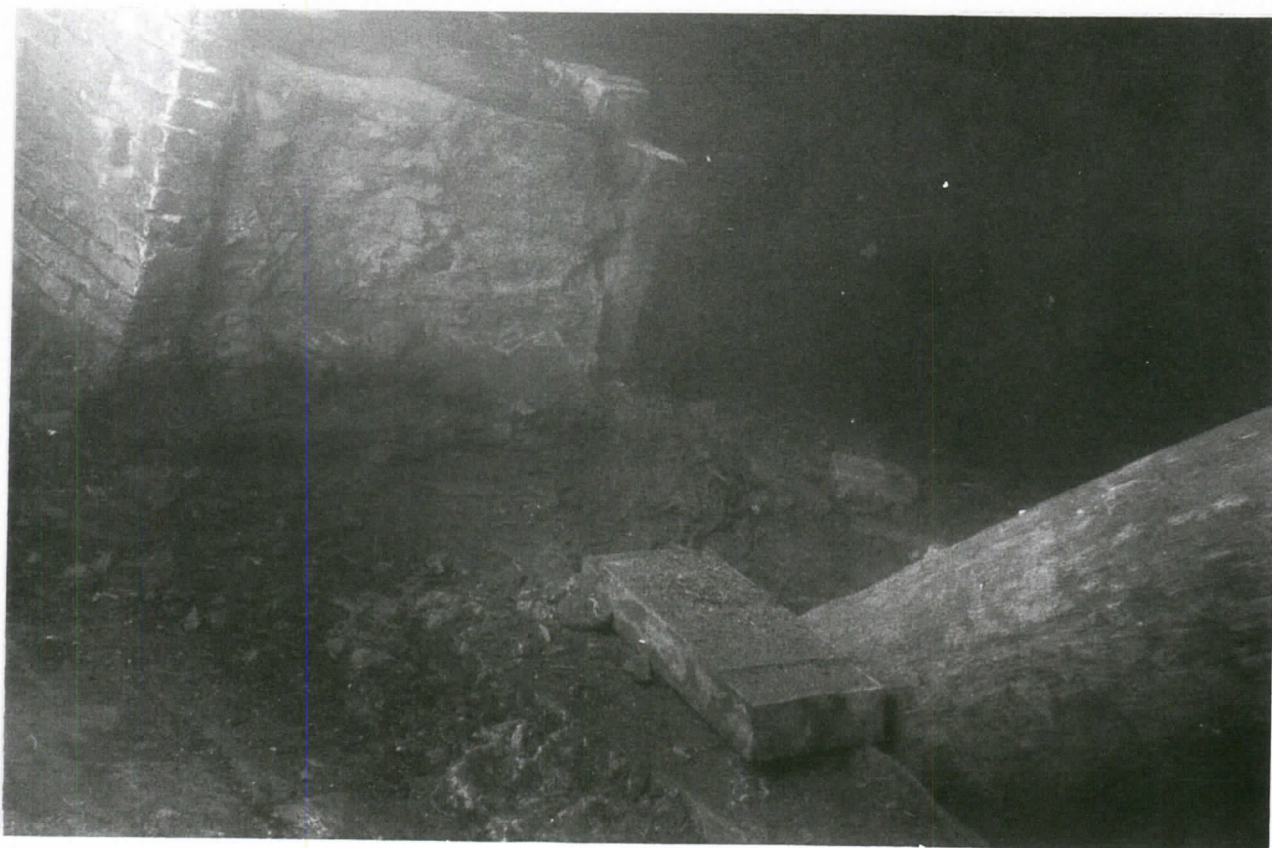
negn 36798 (v. 1980) tulisija ja perämasto

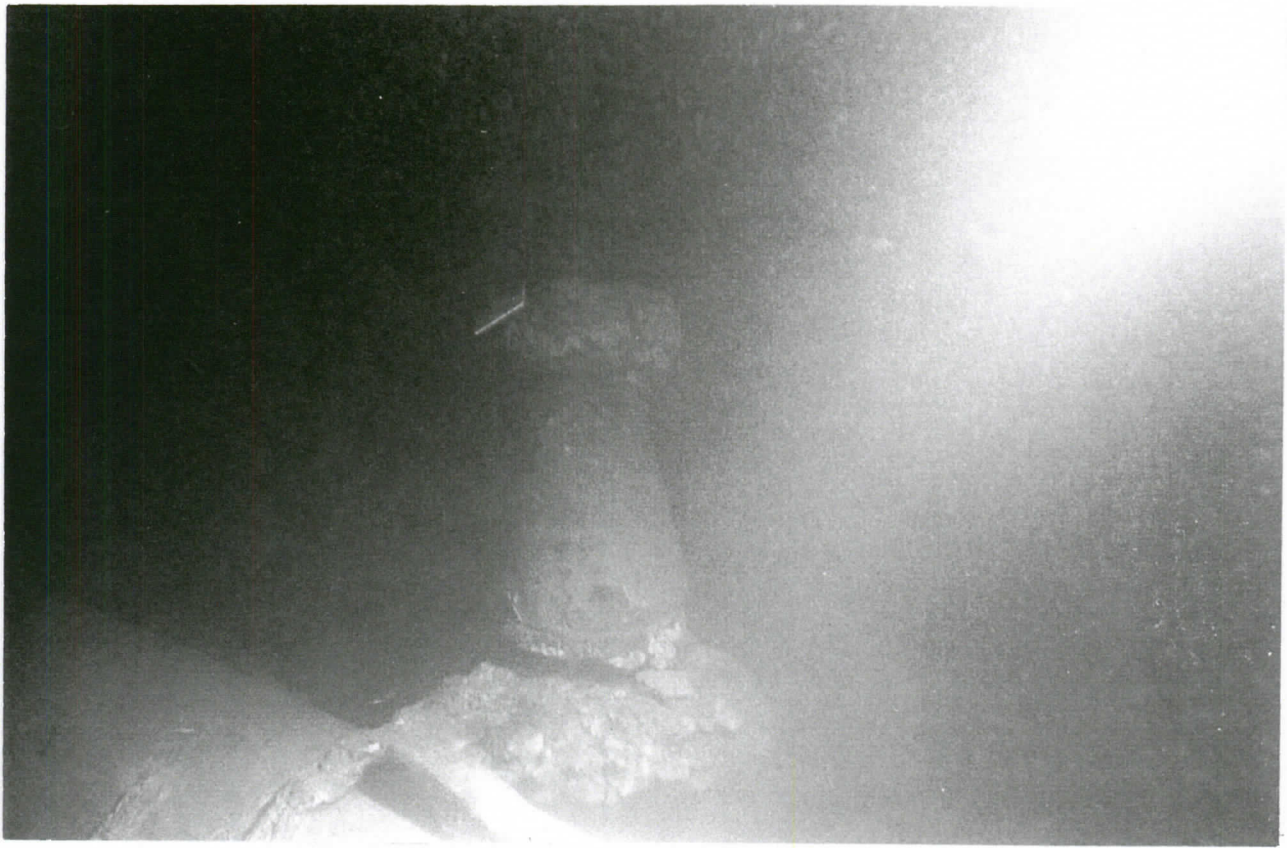
negu 36749 (v. 1979) Isomaston vinssi

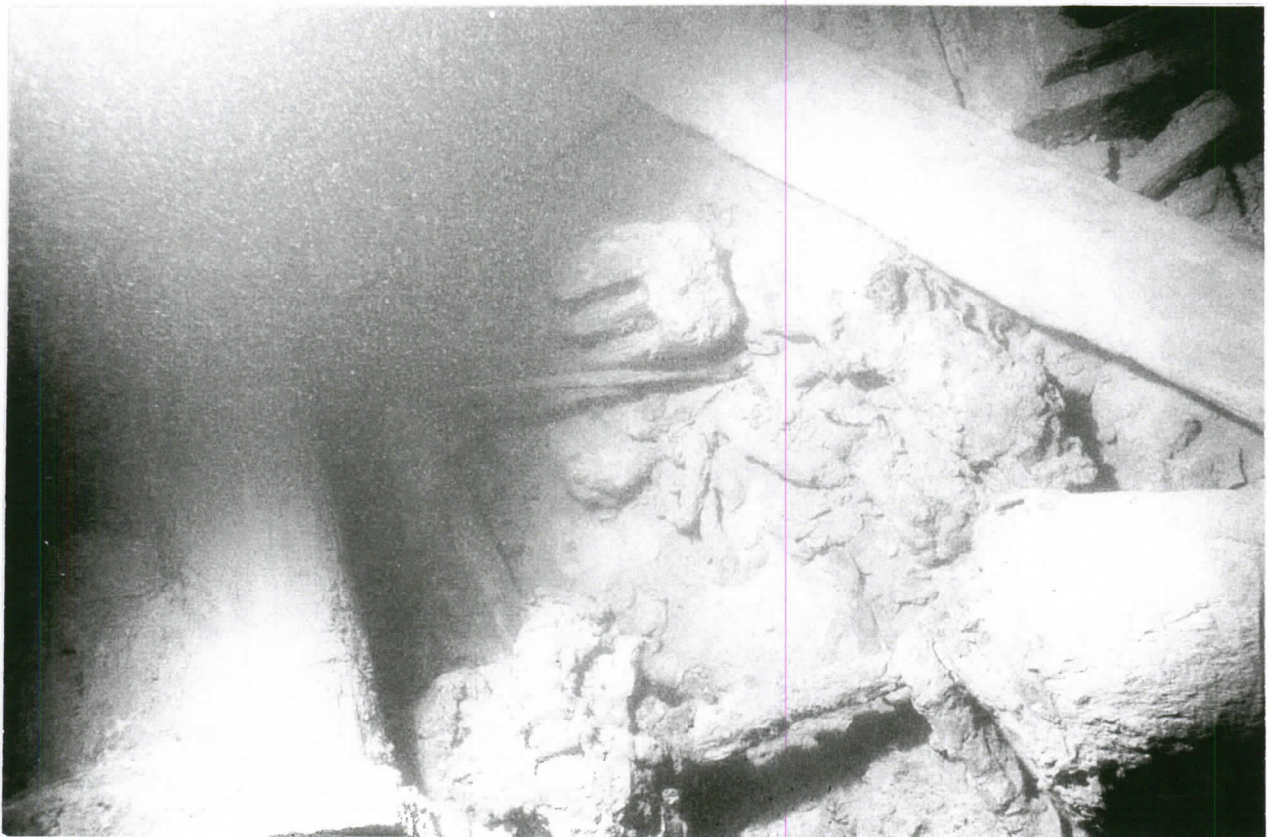
negu 36982 (v. 1984) etumaston vinssi

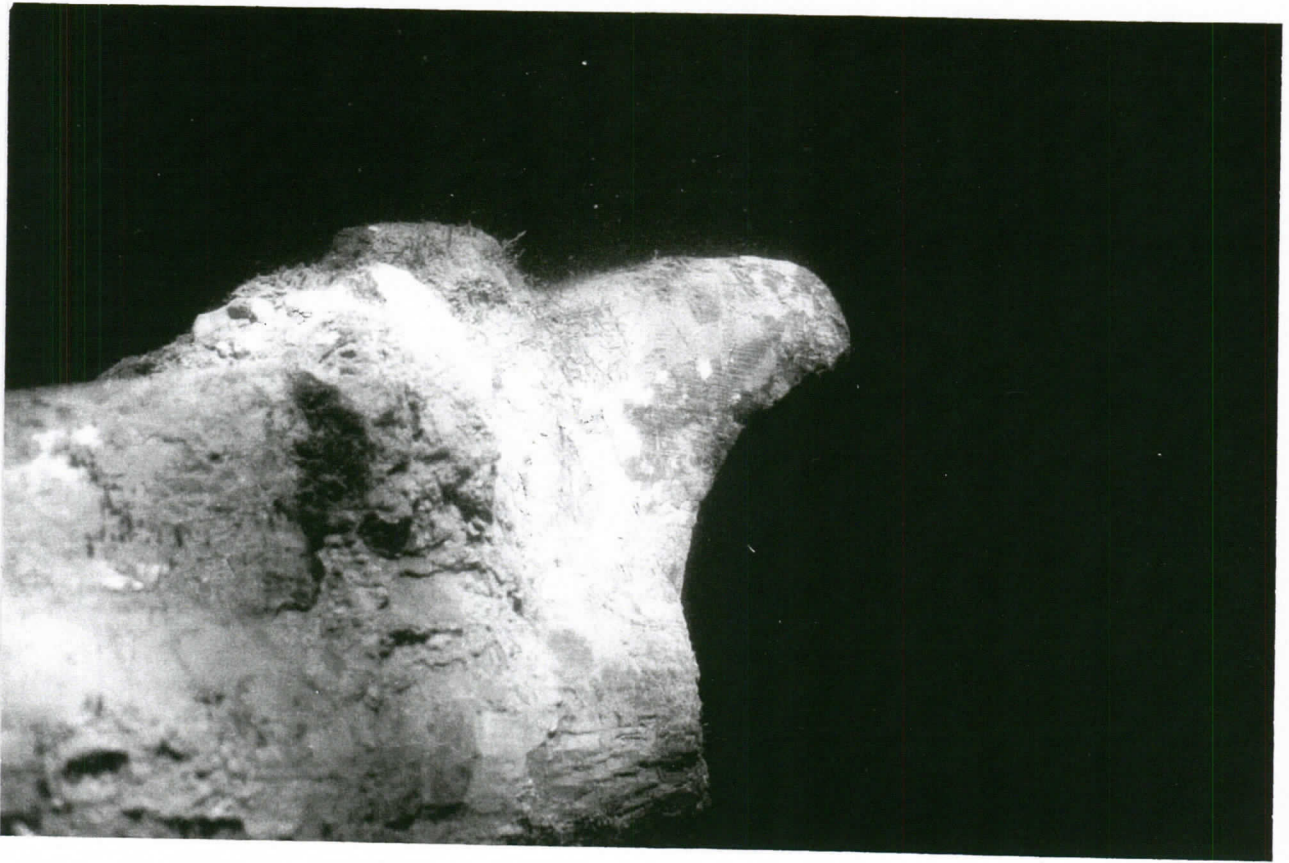
nega 36710 (v. 1978) perämaston kahveli

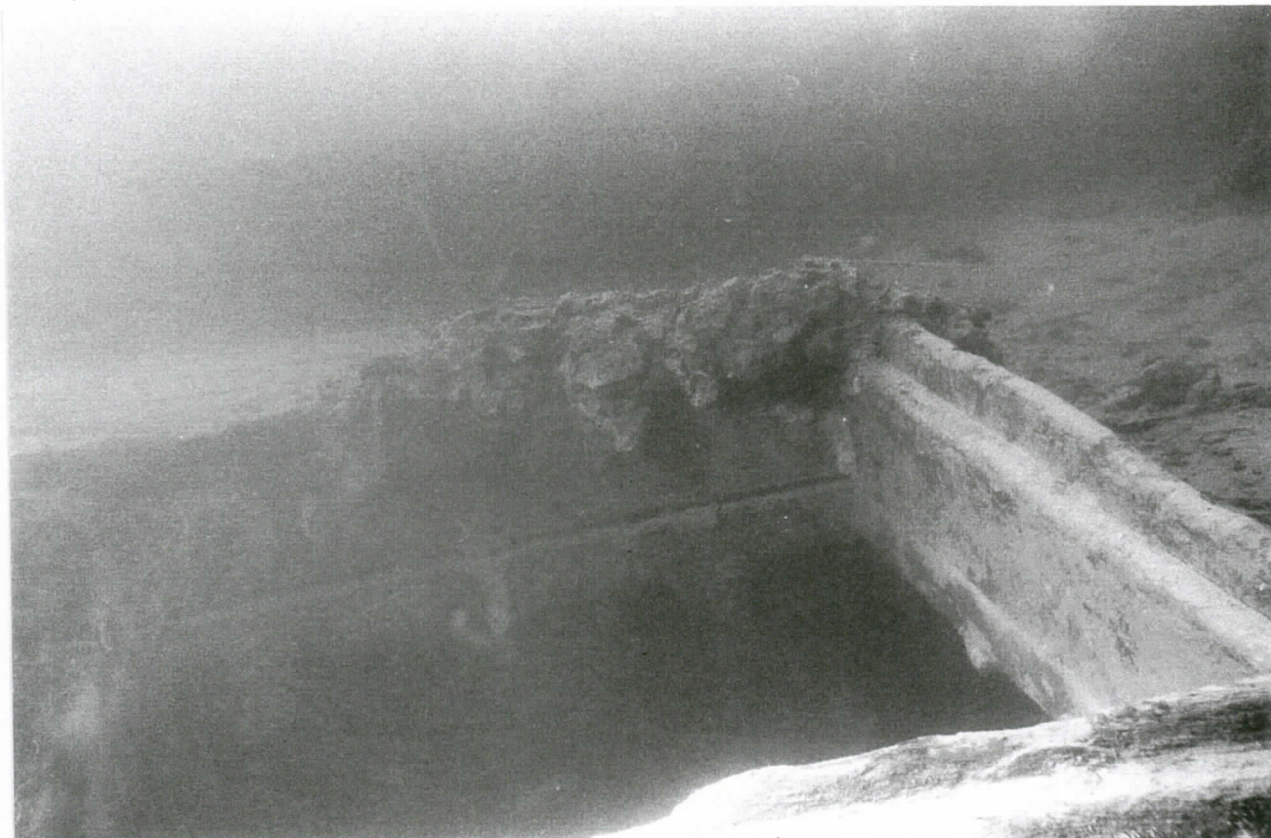
neg. 36781 (1980) keulakannen ruumanluukon

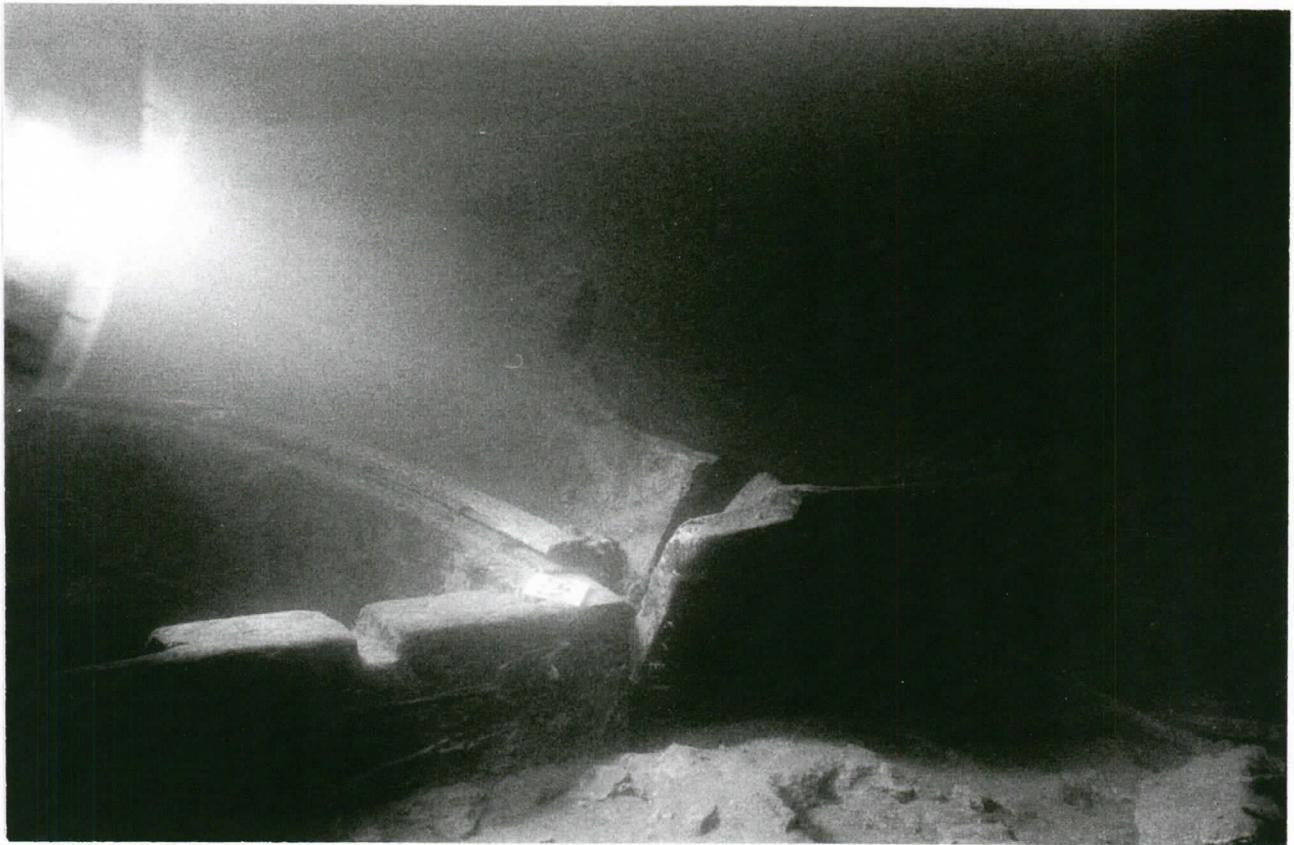
neg. 36774 (1980) Ison ruumanluukun stuurpuurin puoleista etukulmaa ja venetelineitä

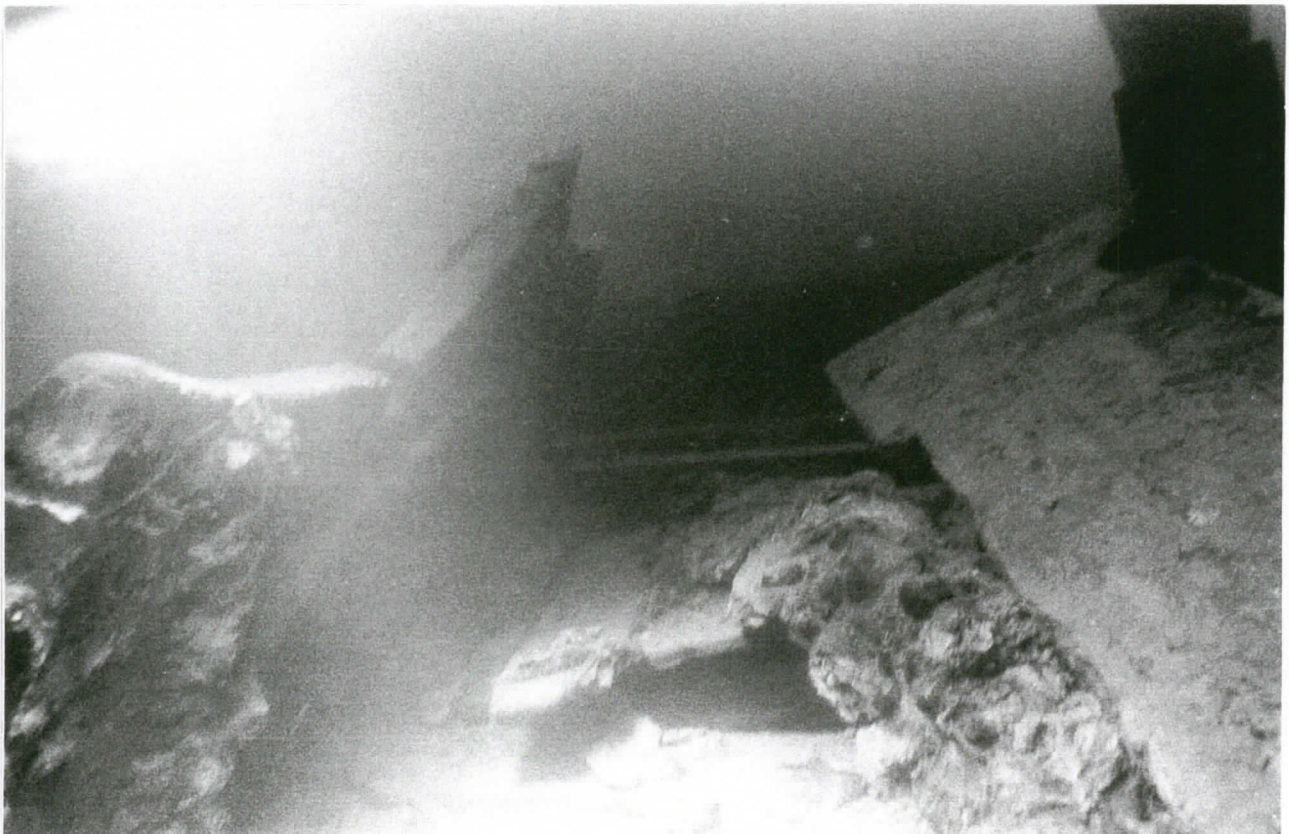
neg. 36777 (1980) Ison ruumanluukun etupuolen venetelineitä

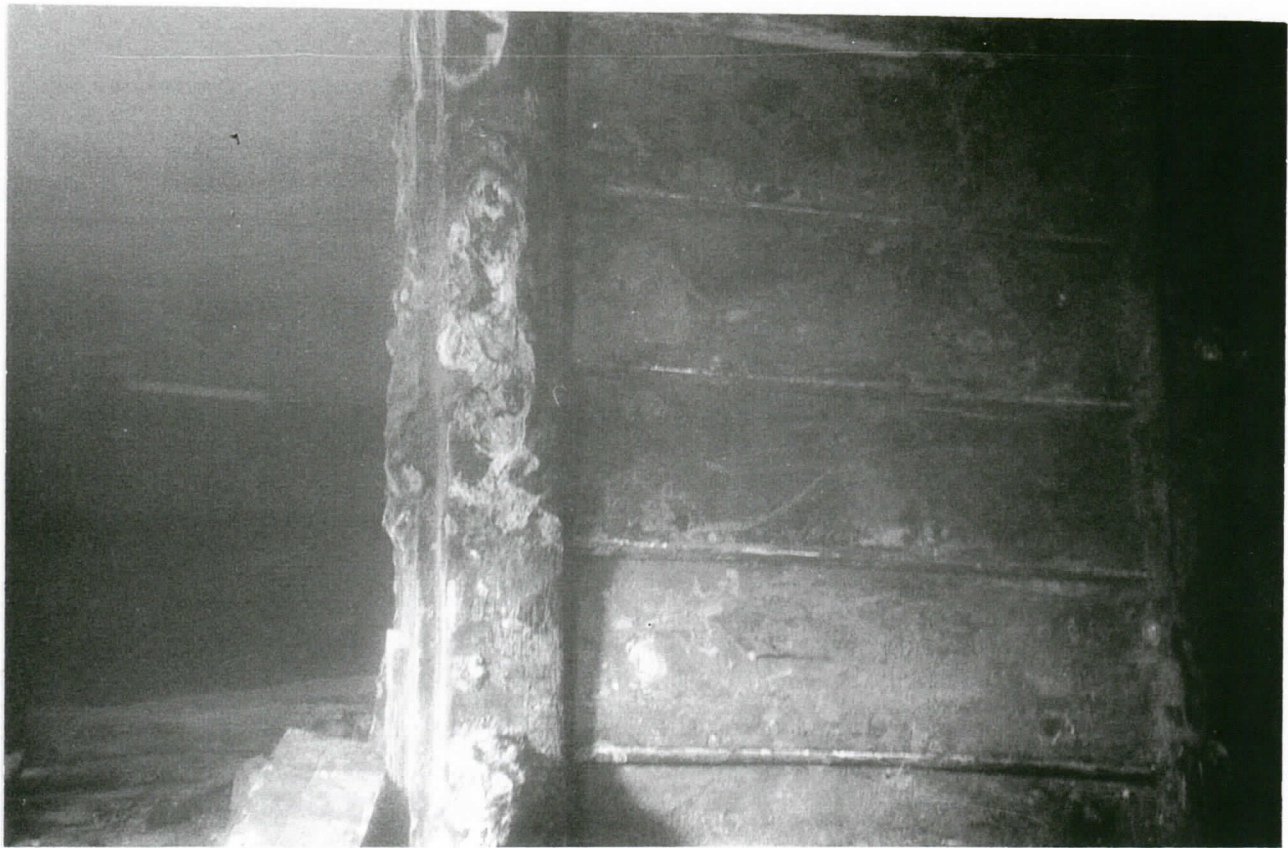
nega 36762 (1980) kansikajuutan etunurkkaa styyrpuurin puolella

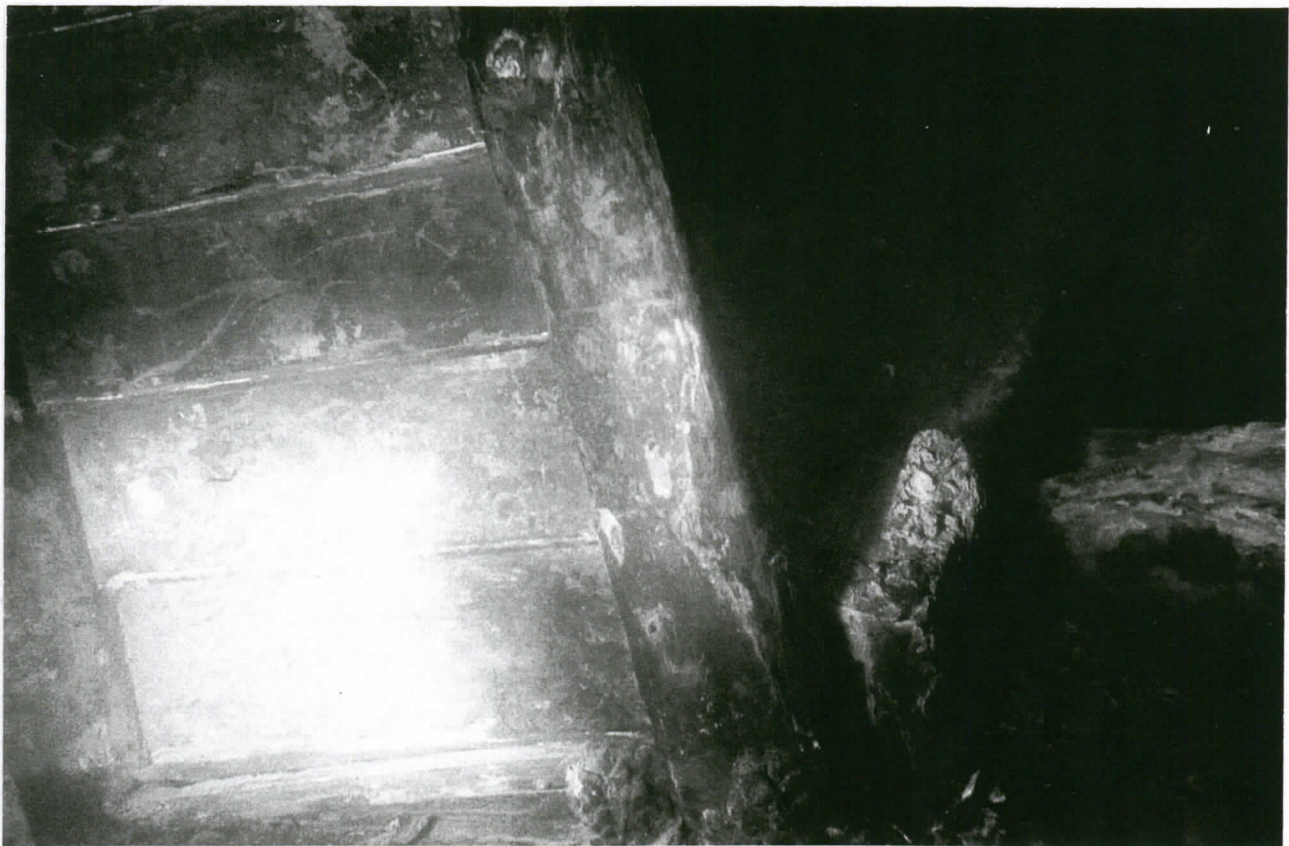
nega 36763 (1980) kansikajuutan etunurkkaa styyrpuurin puolella

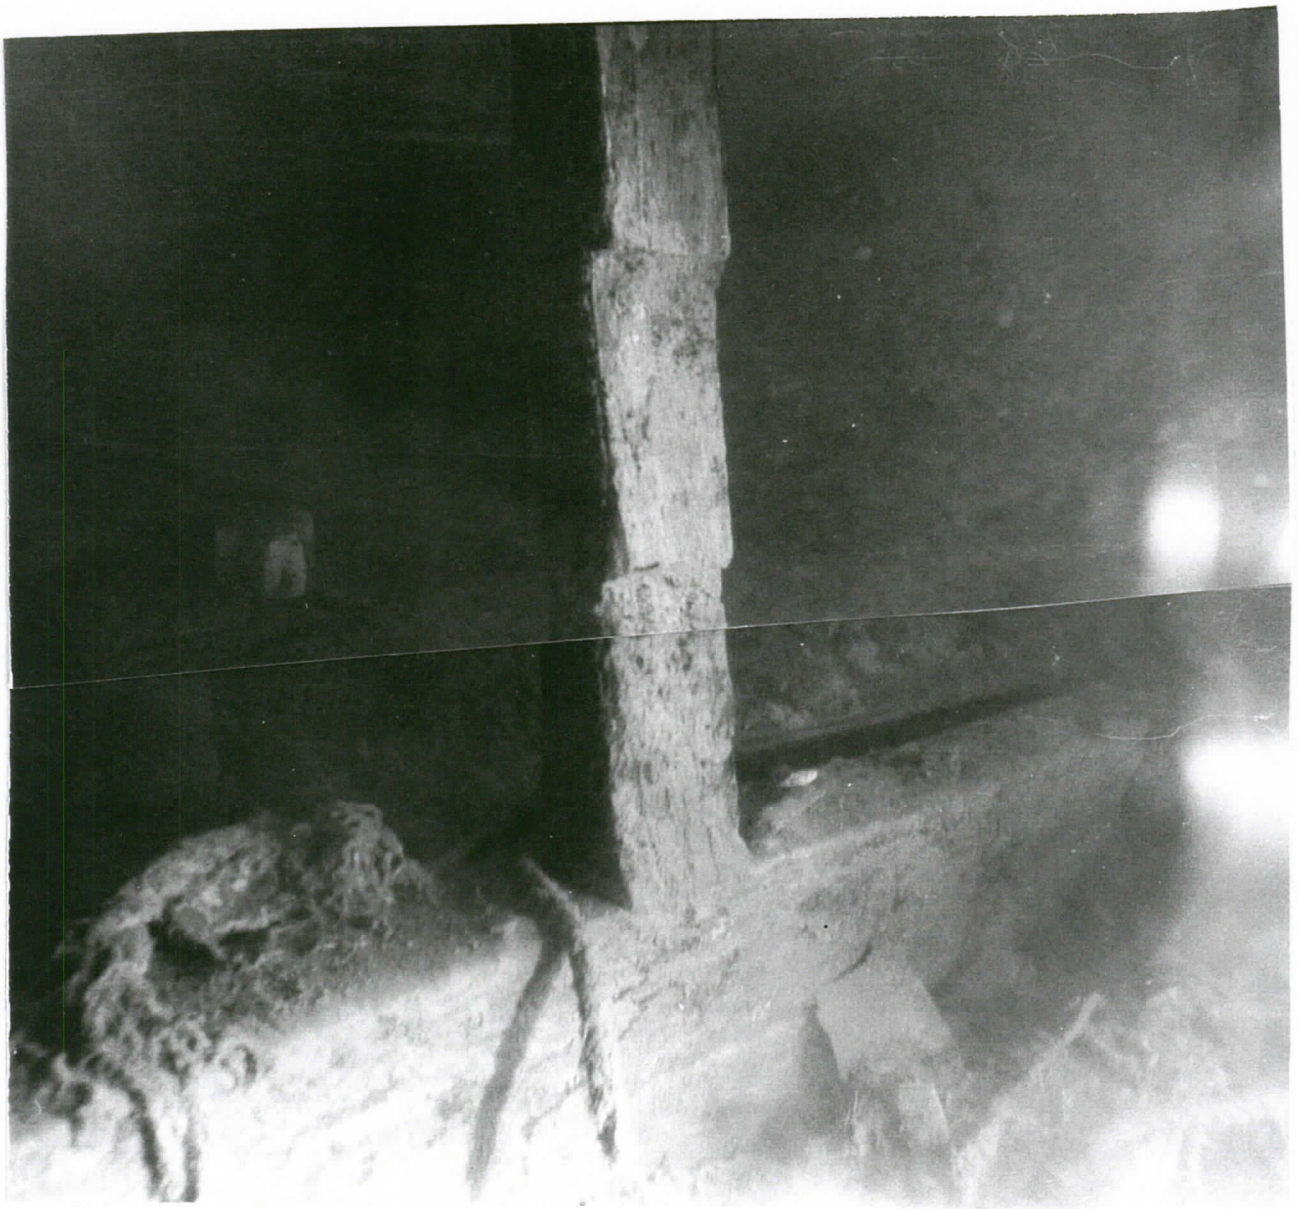
neat 31.7.90 - 31.7.95 (1980) kansikokouksen seinän runkotolppa ja pohjapalkkia

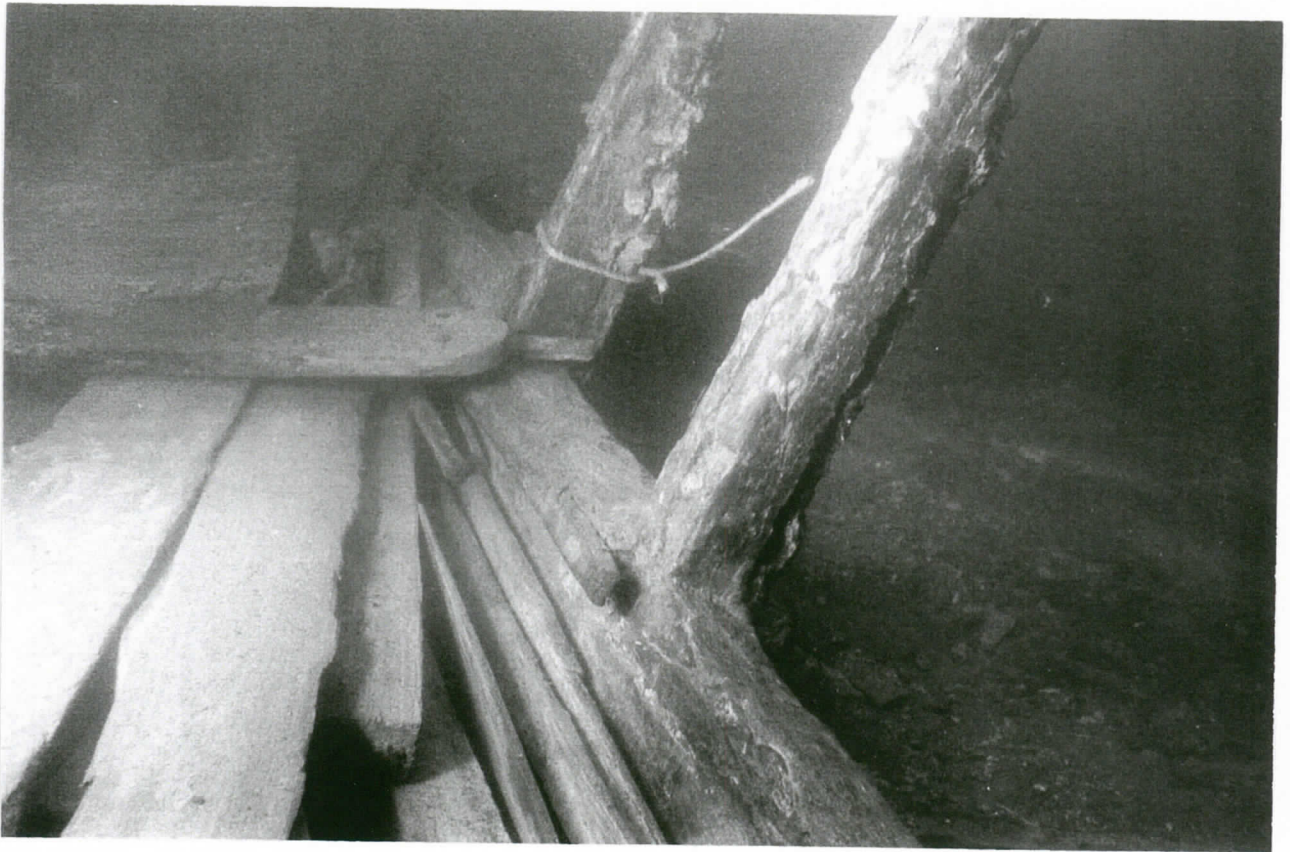
negä 36792 (1980) kansikajuttan paapuurin puoleisia
seinän jäännöksiä

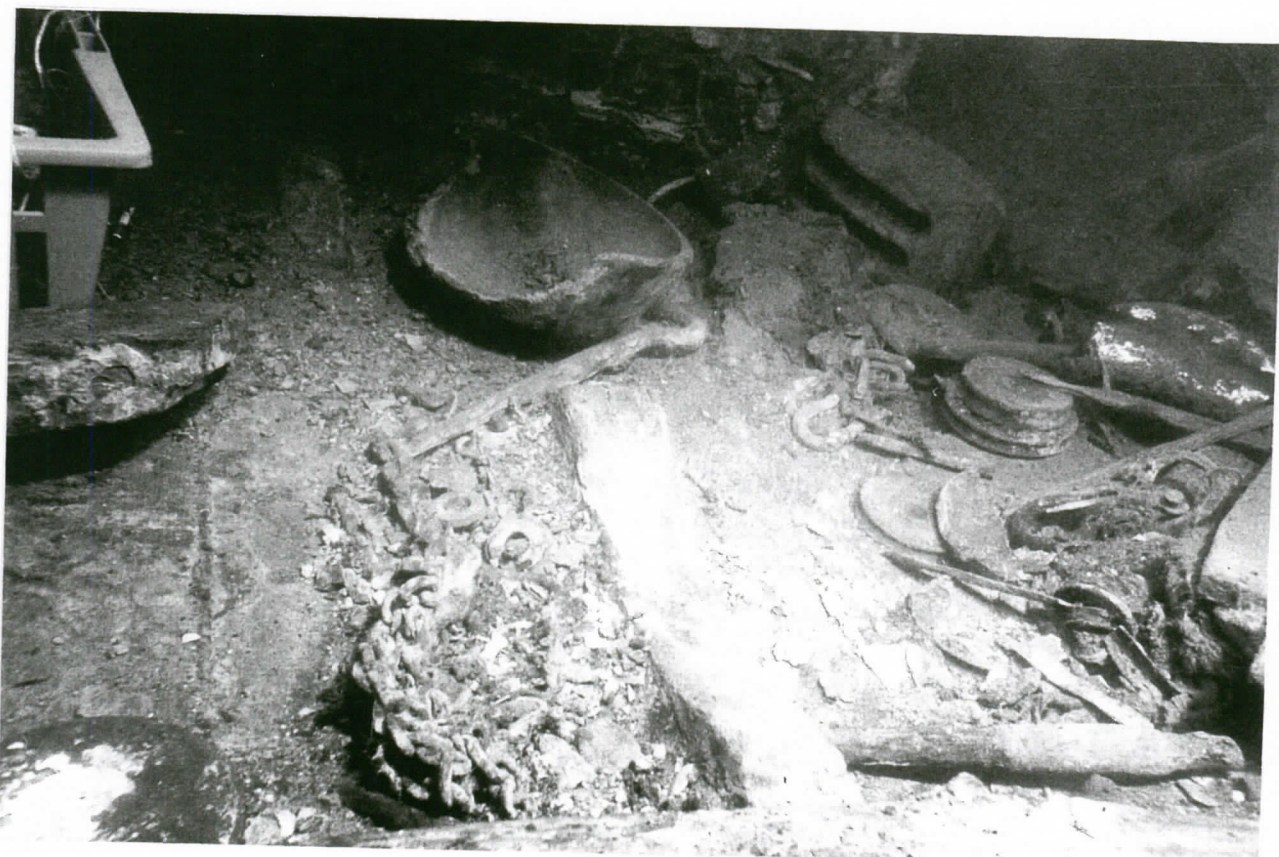
negn 36805 (1980) kajuttasta siirrettyä tavaraa kannella, kestellä tynnyrin
pidin.

tosta paapuuriin päin oli kannessa 55 x 55 cm:n (kulku?)aukko ruumaan (neg. 36799-800). Muutaman havainnon mukaan samanlainen aukko olisi ollut vastaavassa kohdassa myös perämastosta styyrpuuriin päin, mutta kannen rikkonaisuuden takia tästä ei ole varmennettua tietoa. Kapyysin paapuurin puoleisessa peränurkassa mainitun aukon lähistöllä oli kasa kivihiltä. - Skanssin etuseinän vieressä, sen ja ison ruumanluukun välissä oli kannessa koveraksi muotoiltu lankunpätkä (neg. 36805), ilmeisesti vesitynnyrin pidin.

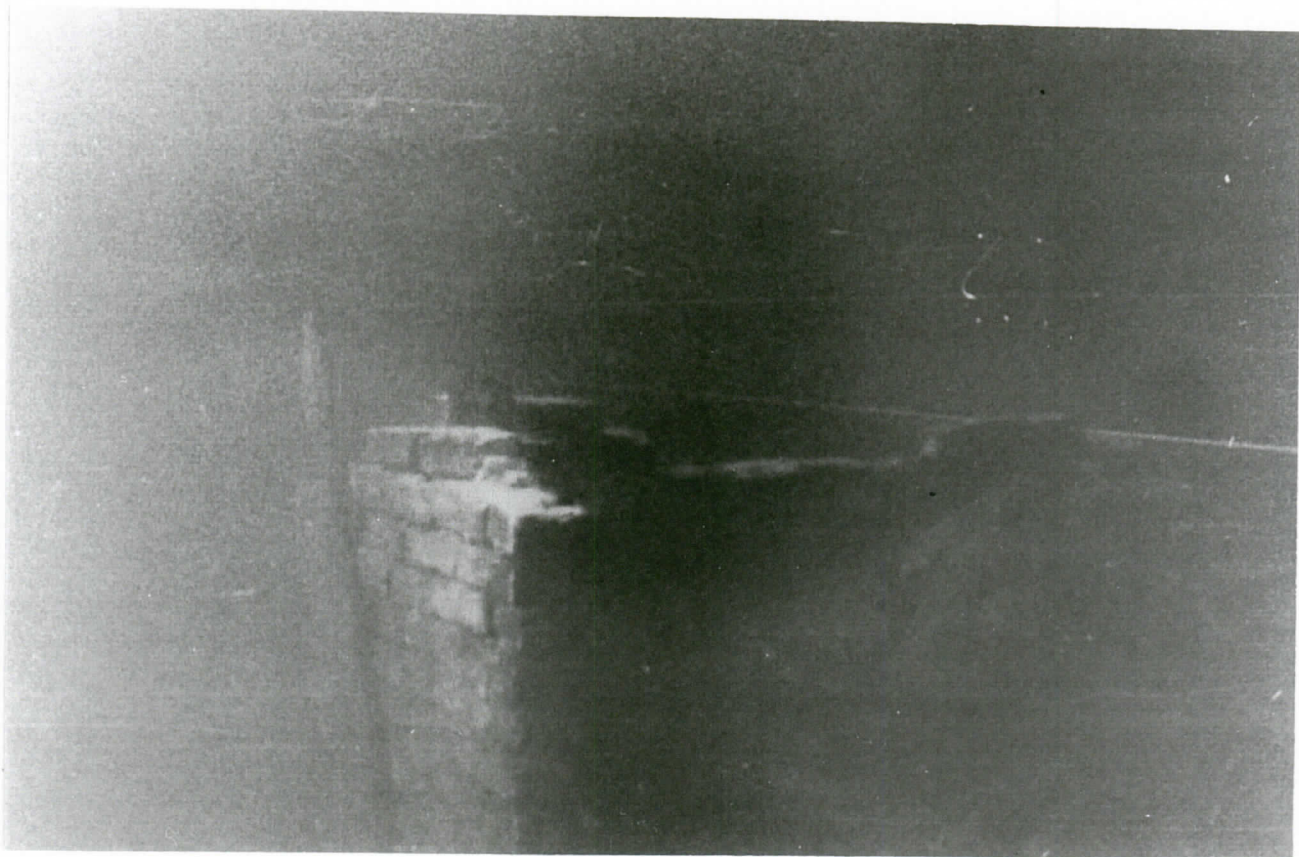
1977.709 tulisija, paapuurin puoleinen ranapalkki ja kokkapuu

Myös tutkimustyö kiihdytti selvästi Sophia Marian hajoamista. Esim. tulisijan ylimmät tiilet ravisivat tiili tiileltä alas (kuva 1977.709, neg. 36752, 36791, 36981), ainakin osittain sukellustoiminnan aiheuttamien virtausten vaikutuksesta - tulisija on näet selkeä orientoitumispiste ja "risteyspaikkana" siten altis liikenteen kulutukselle. Kun mutaa ja irtonaista lautaromua poistettiin hylystä, tämän irtaimen aineksen suojaamat ja paikoillaan pitämät osat tulivat alttiiksi veden virtauksille, ja osa niistä siirtyi paikoiltaan paljastaen jälleen uusia alueita samanlaiselle kulutukselle. Mm. skanssirakennuksen seinien pystytolpat harvenivat tällä tavoin tuntuvasti. Samoin peräkajuutan lattialaudat ja -palkit kelluivat vähitellen tiehen-
