KAIVAUSKERTOMUS

SOPHIA MARIAN HYLYN TUTKIMUKSET

Aimo Kehusmaa 1998

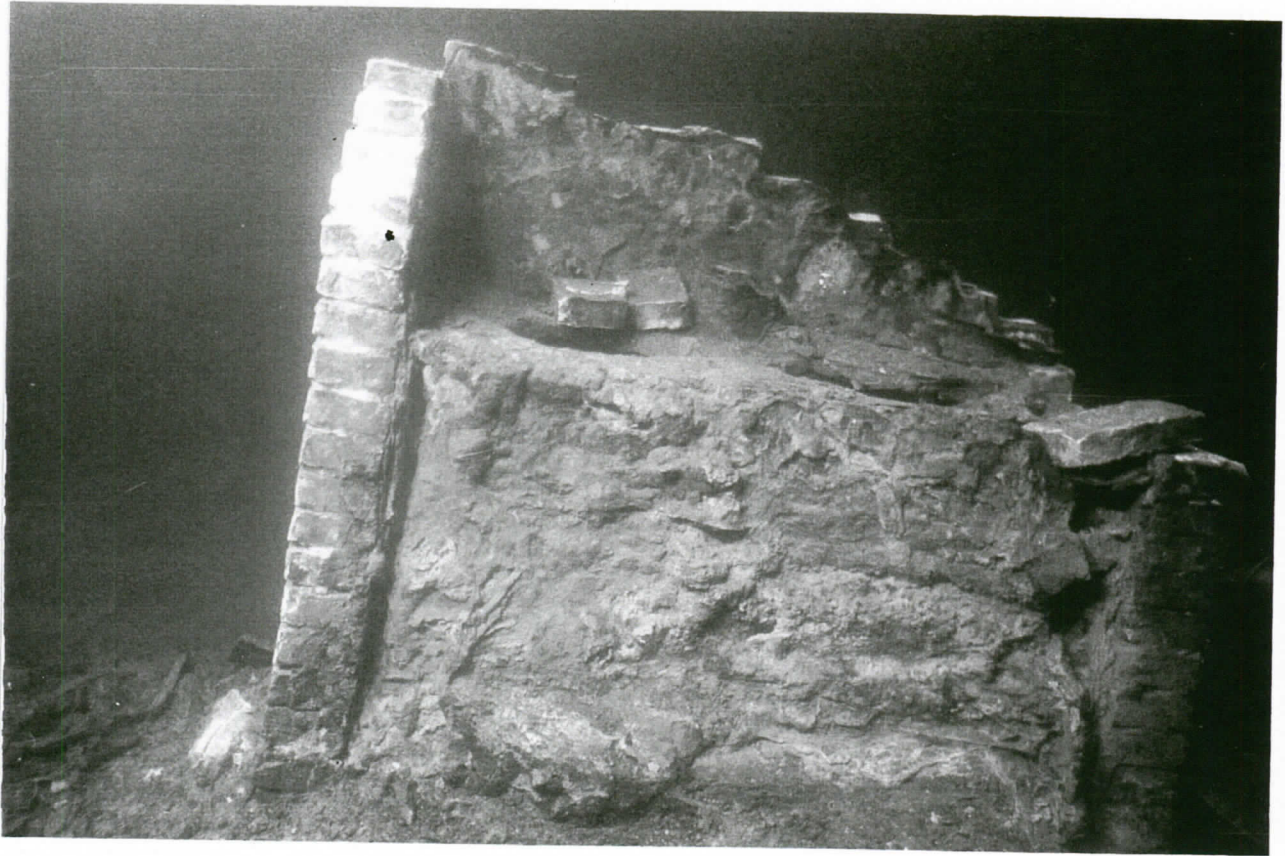
neg. 36791 (1980) tulisija

Myös tutkimustyö kiihdytti selvästi Sophia Marian hajoamista. Esim. tulisijan ylimmät tiilet ravisivat tiili tiileltä alas (kuva 1977.709, neg. 36752, 36791, 36981), ainakin osittain sukellustoiminnan aiheuttamien virtausten vaikutuksesta - tulisija on näet selkeä orientoitumispiste ja "risteyspaikkana" siten altis liikenteen kulutukselle. Kun mutaa ja irtonaista lautaromua poistettiin hylystä, tämän irtaimen aineksen suojaamat ja paikoillaan pitämät osat tulivat alttiiksi veden virtauksille, ja osa niistä siirtyi paikoiltaan paljastaen jälleen uusia alueita samanlaiselle kulutukselle. Mm. skanssirakennuksen seinien pystytolpat harvenivat tällä tavoin tuntuvasti. Samoin peräkajuutan lattialaudat ja -palkit kelluivat vähitellen tiehen-

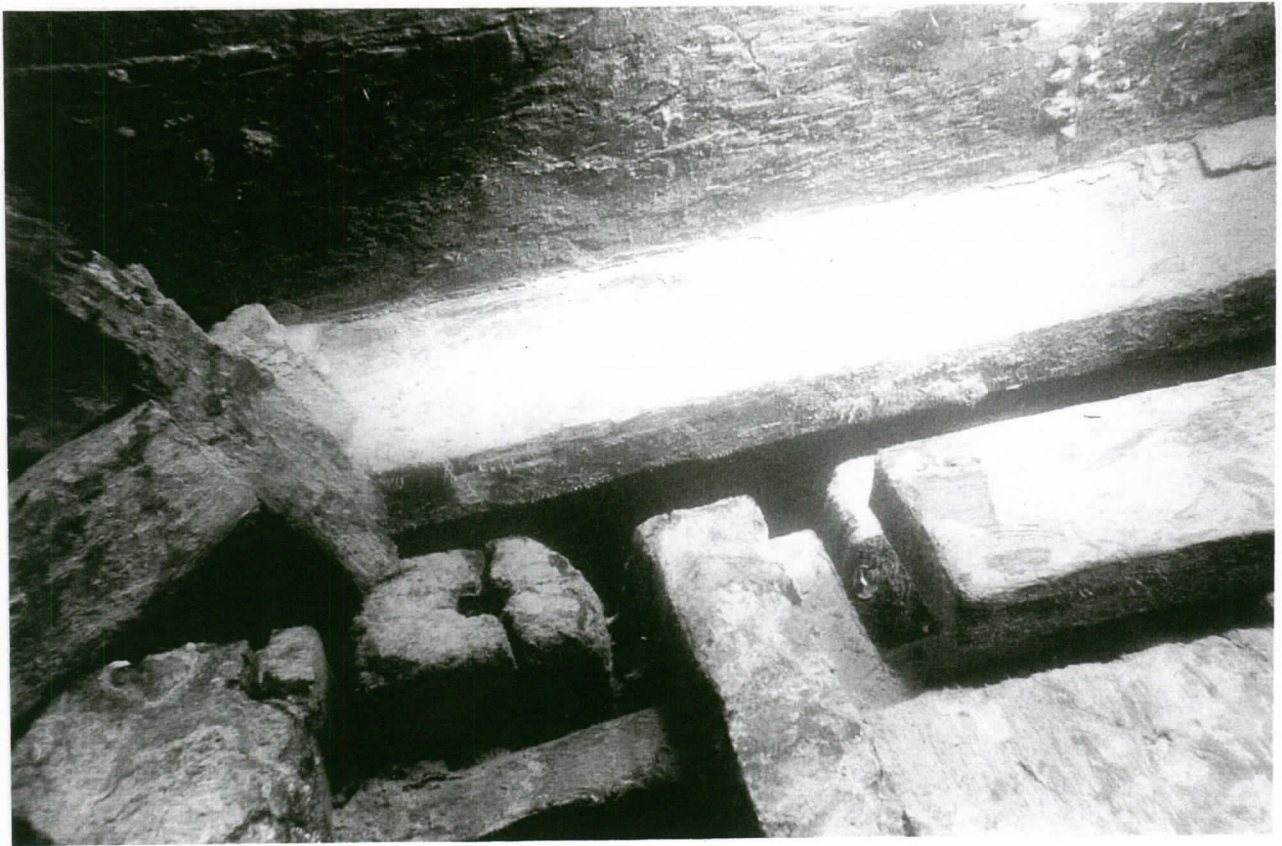
negn 36795 (1980) paapuurin puoleisen partaan ja kannen rakenteita perämaston tasalla

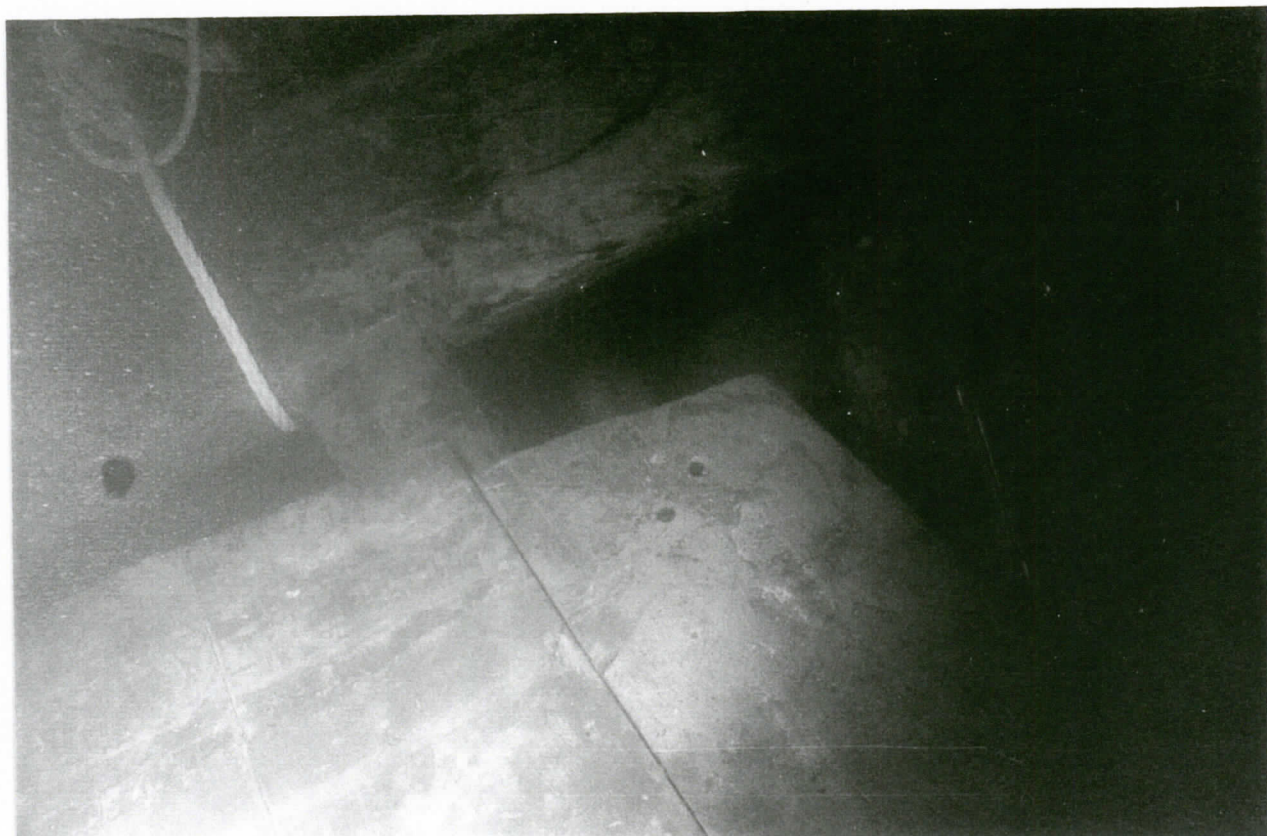
neg. 36895 (1982) perän sideparru ja peräkajuutan lattiaa

sä sen jälkeen kun ne oli saatu kaivetuksi näkyviin (neg. 36895, 36926, 36976; piirroksot, liitteet 11-12). Liitteinä olevissa mittauspiirustuksissa hyllyn rakenteet ja ilmiöt on esitetty koosteina siitä millaisia ne ovat kun-kin osan dokumentointihetkellä olleet; siirtymisiä tai muita muutoksia ei ole muutoin kirjattu.

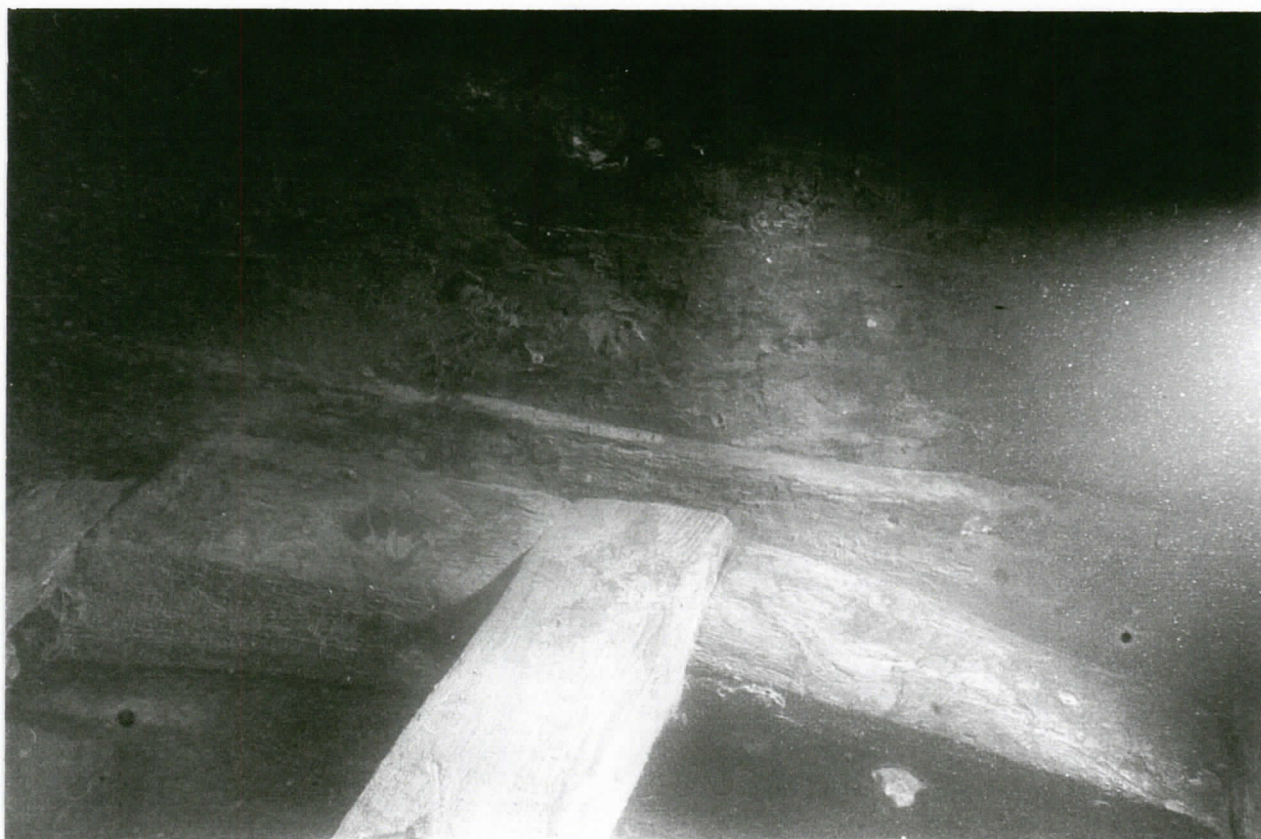
neg. 36896 (1982) peräkajuutan lattiaan ensimmäinen ja toinen niska
perästä liskien

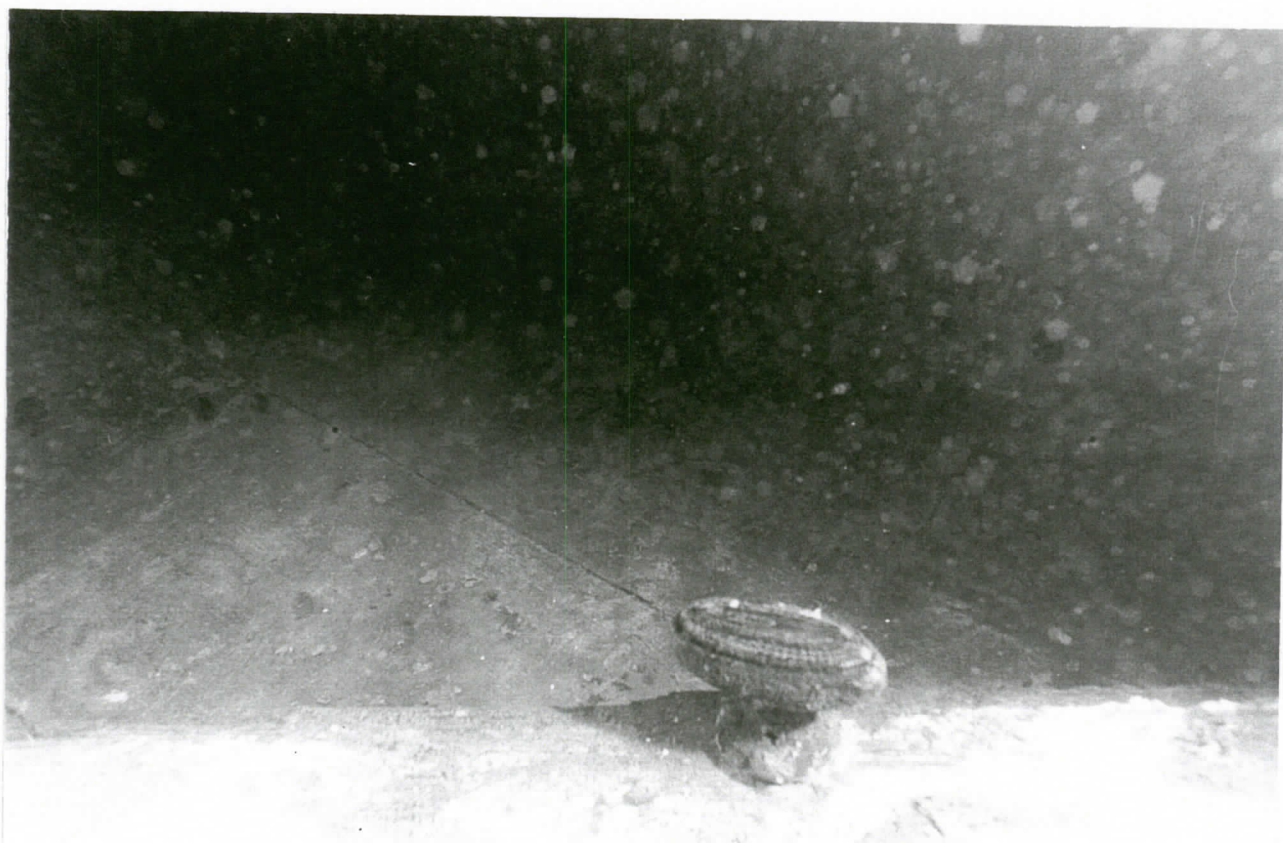
mega 36917 (1982) oven kahva

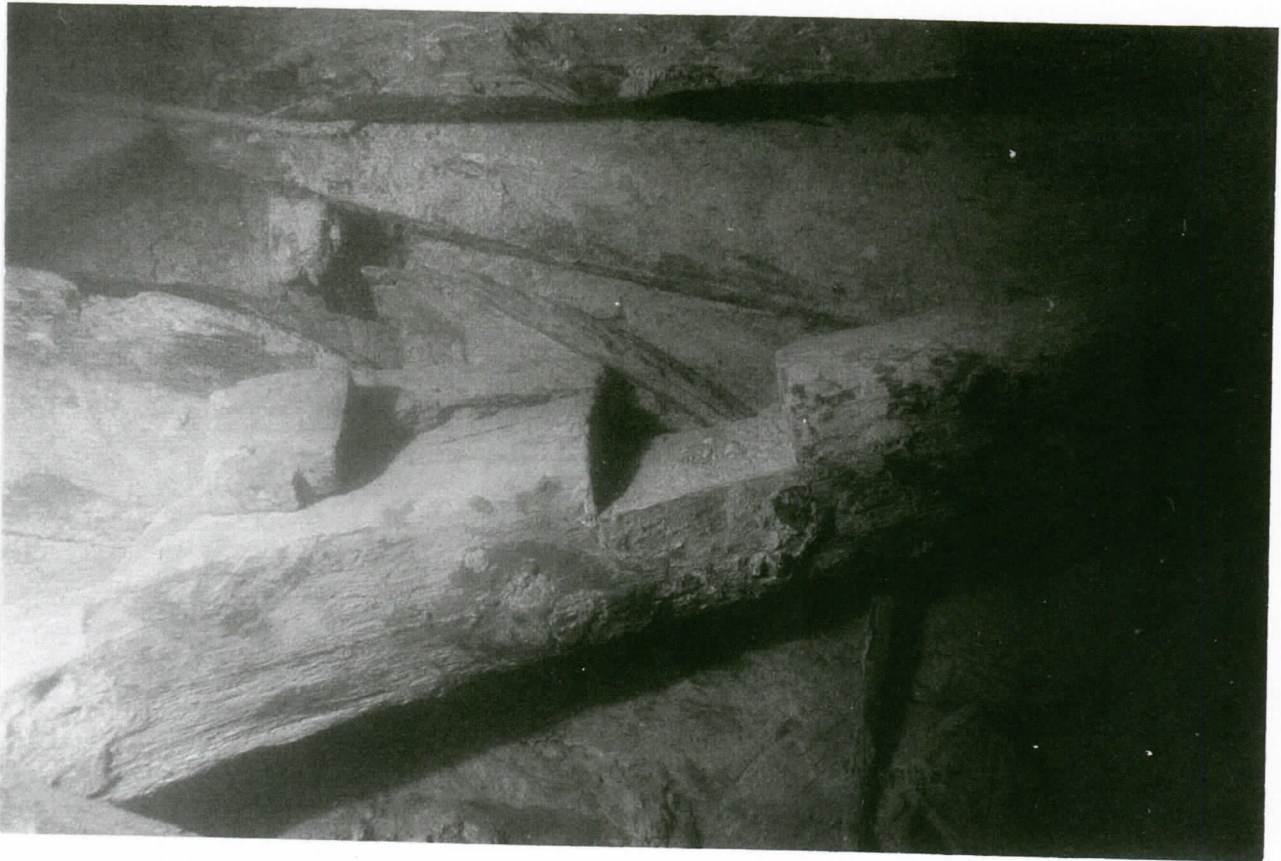
negä 36976 (1984) perän rakenteita, vas. puolen vaalkaparruja

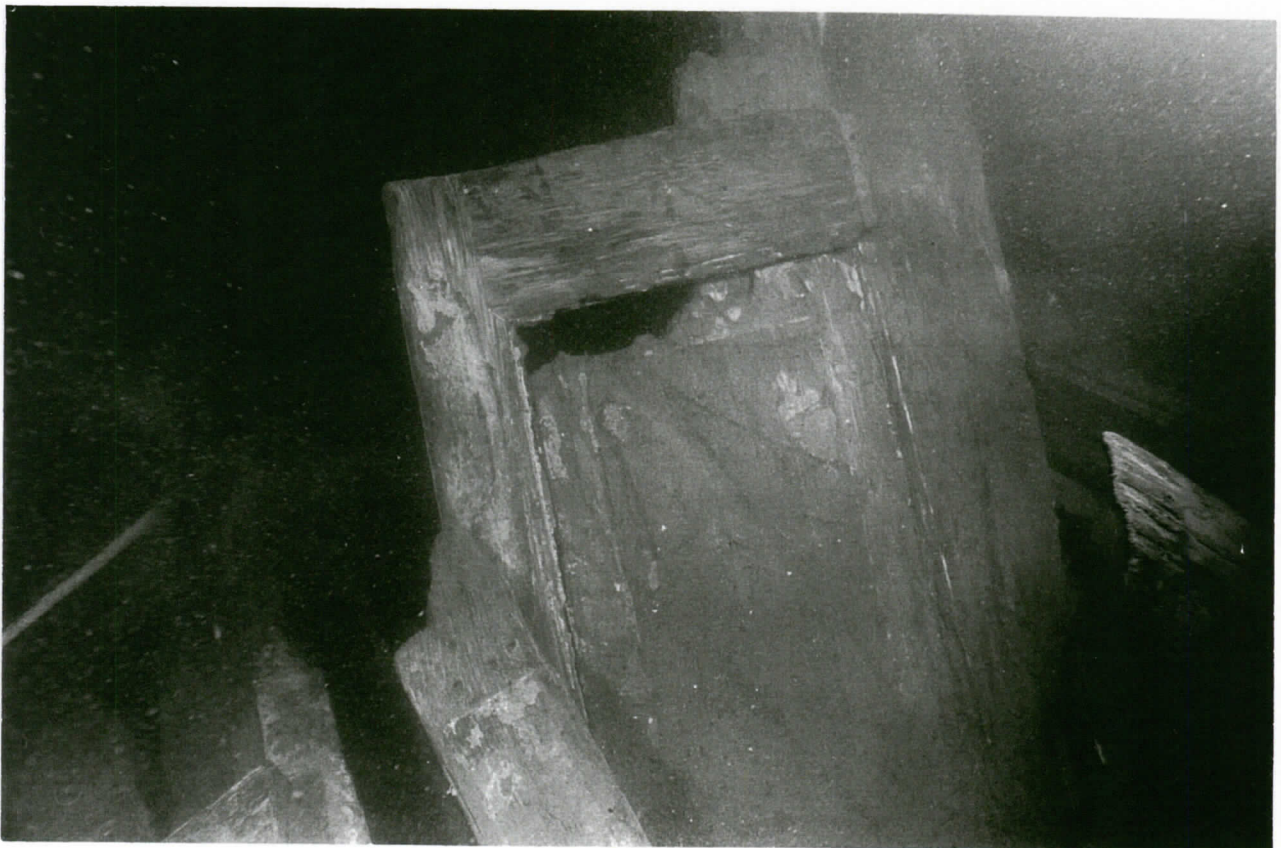
negä 36905 (1982) ovi ennen siirtoa stuurpaarin duolella perätilassa

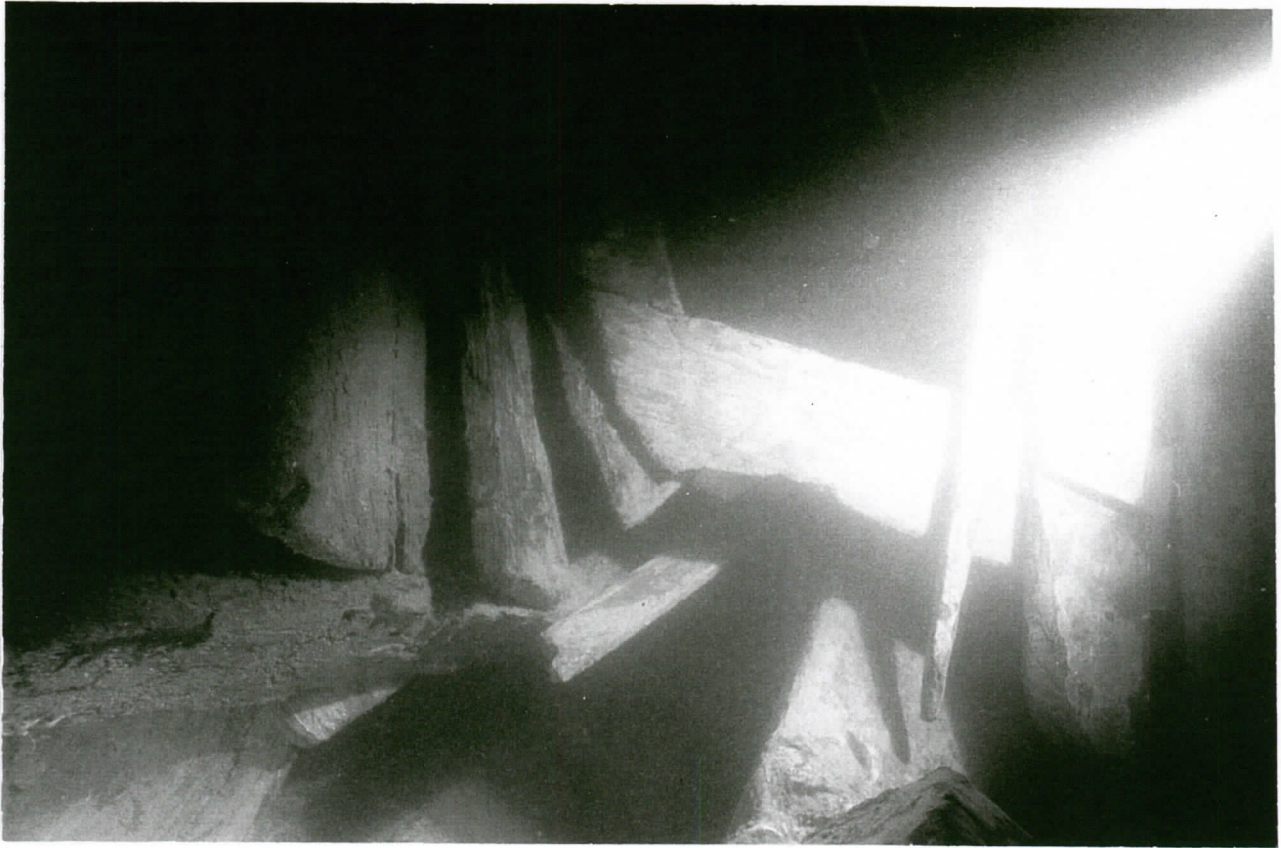
negä 36925 (1982) peräkajuntan 1. niska paapuurin puolelta takayhtäältä katsottuna

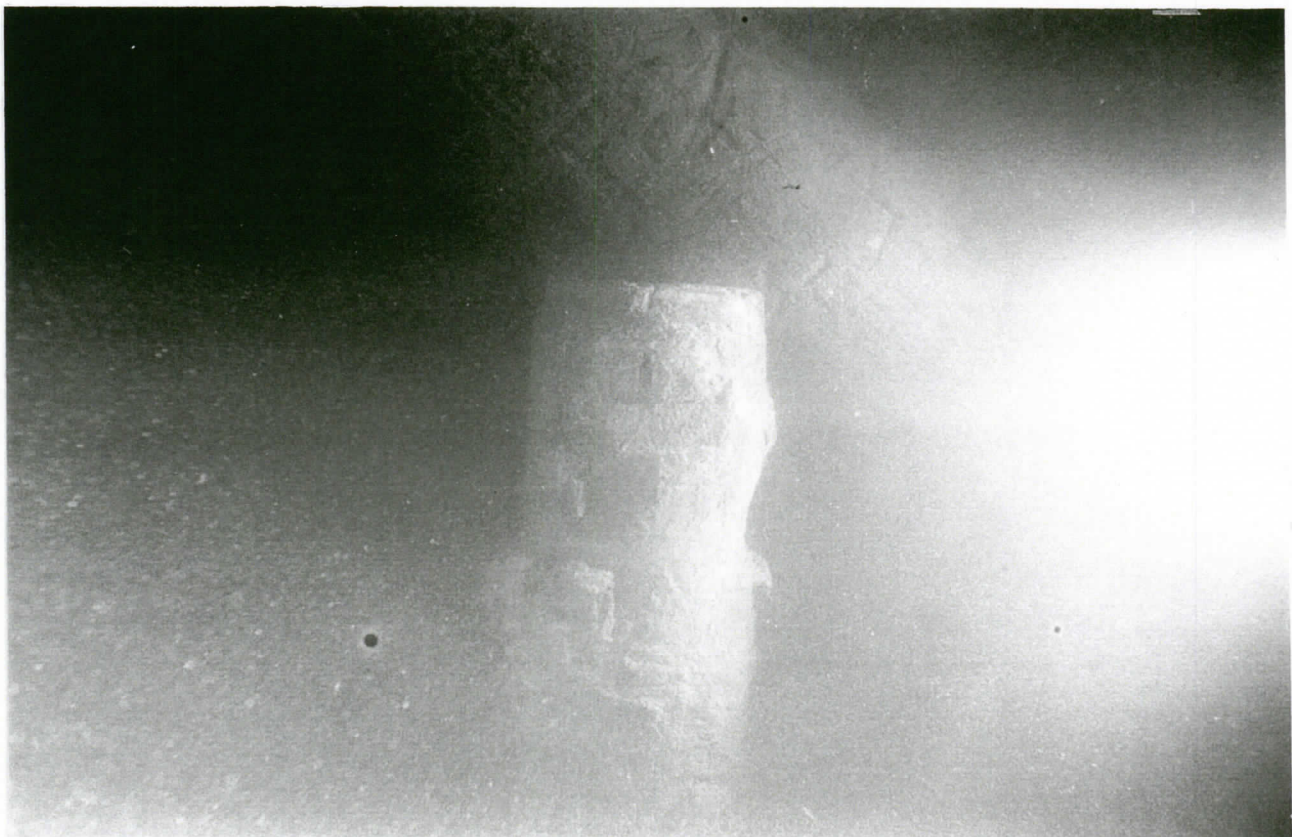
neg. 36902 (v. 1982) pumppu ja perämaasta

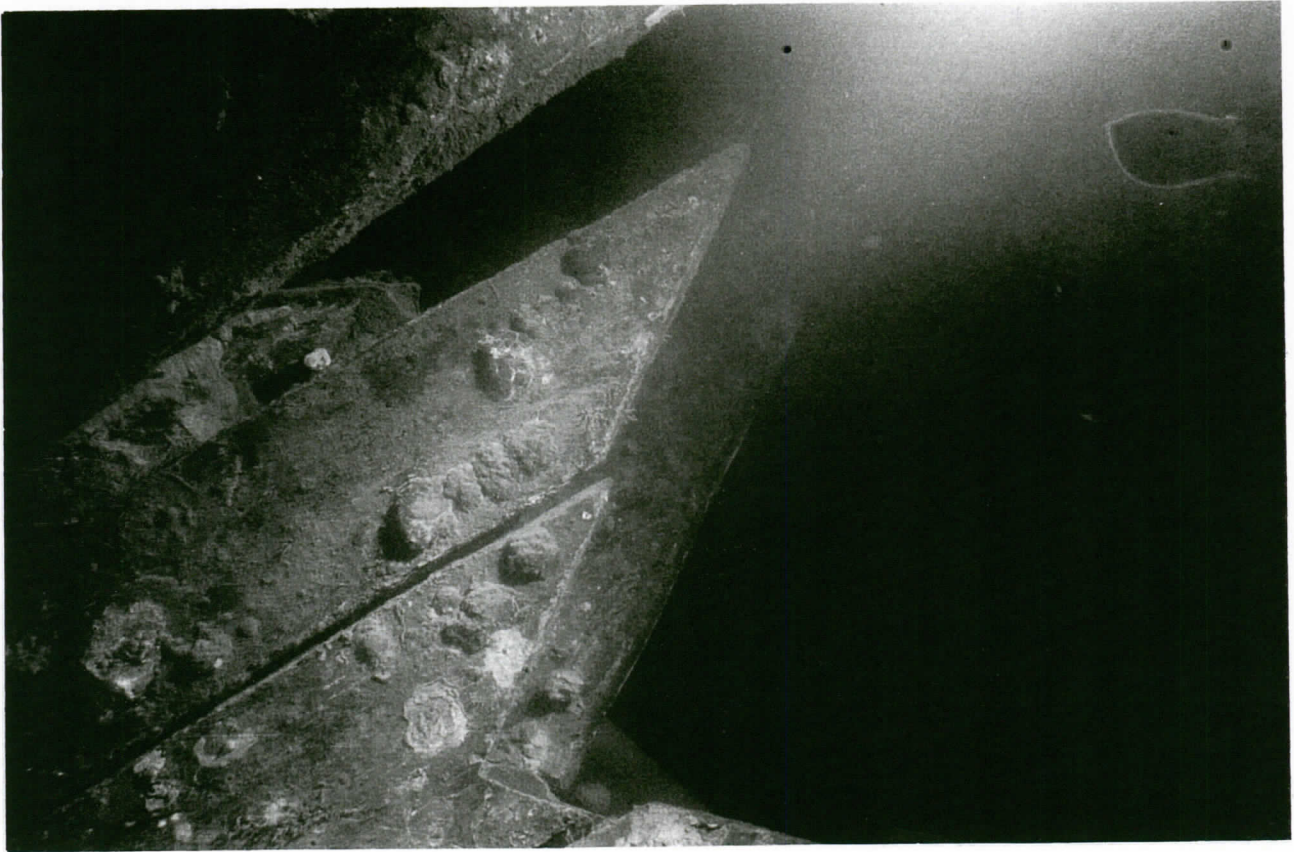
neg. nro 36760 (v. 1979) perän lastausaukko

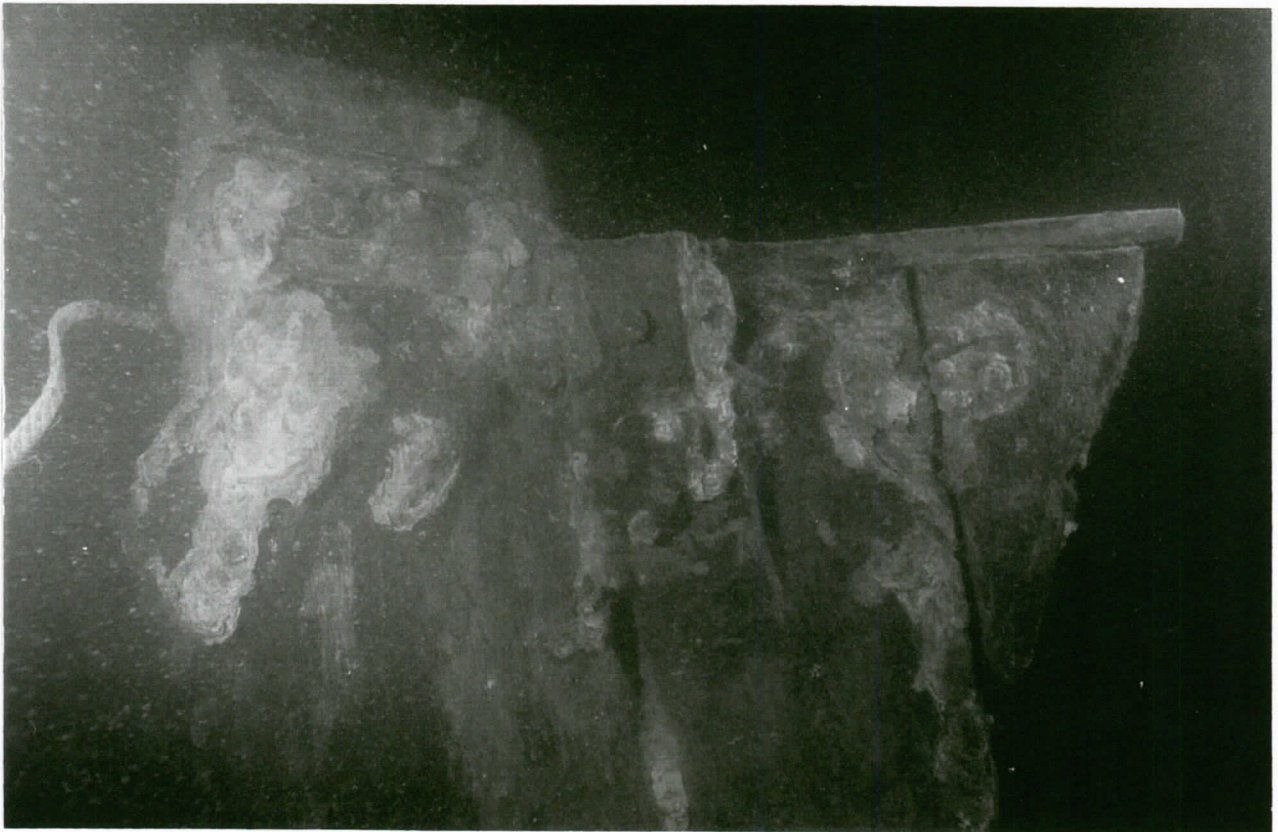
neg. nro 36875 (v. 1982) perärangan ja peräsimen yläpää

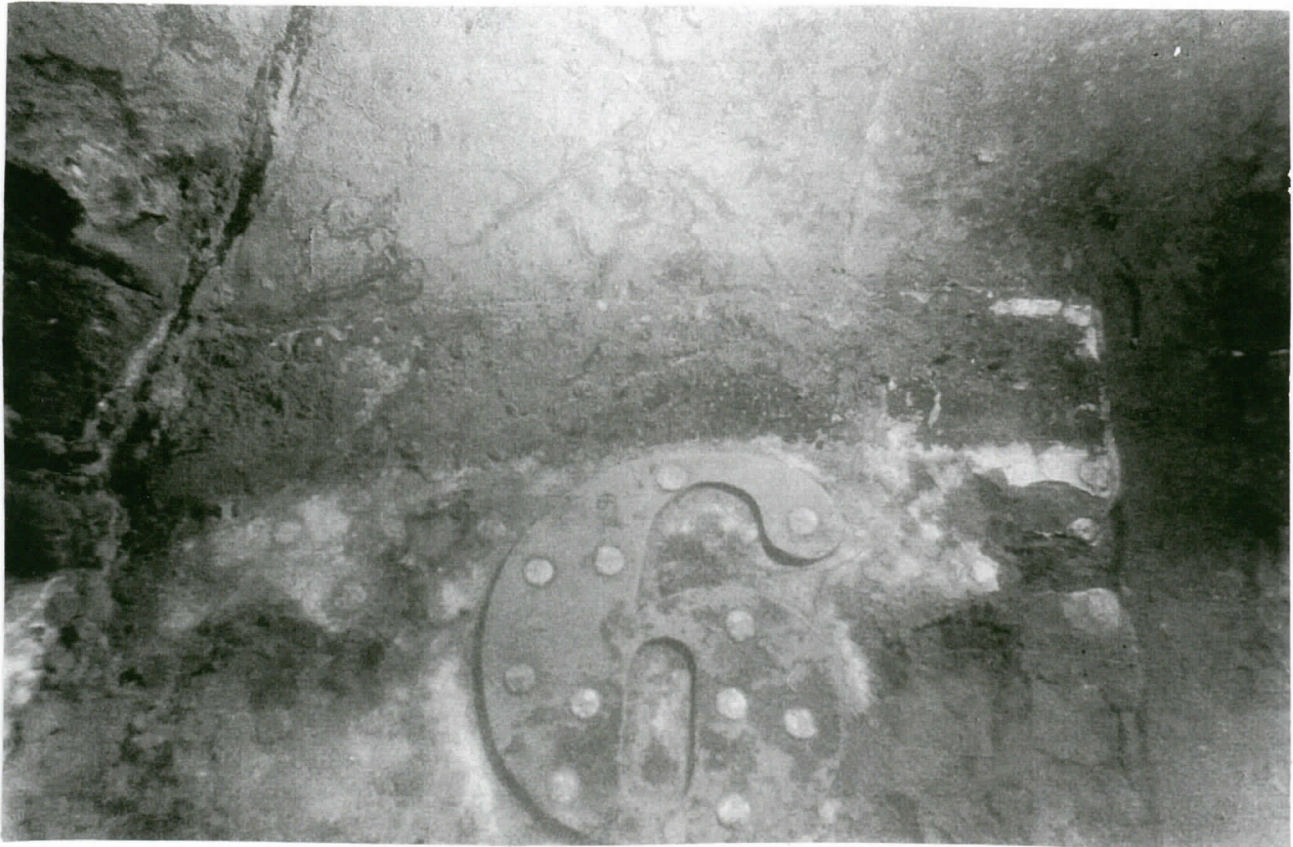
neg. nro 36746 (v. 1979) syväysnumero 6 perärangassa paapuurin puolella

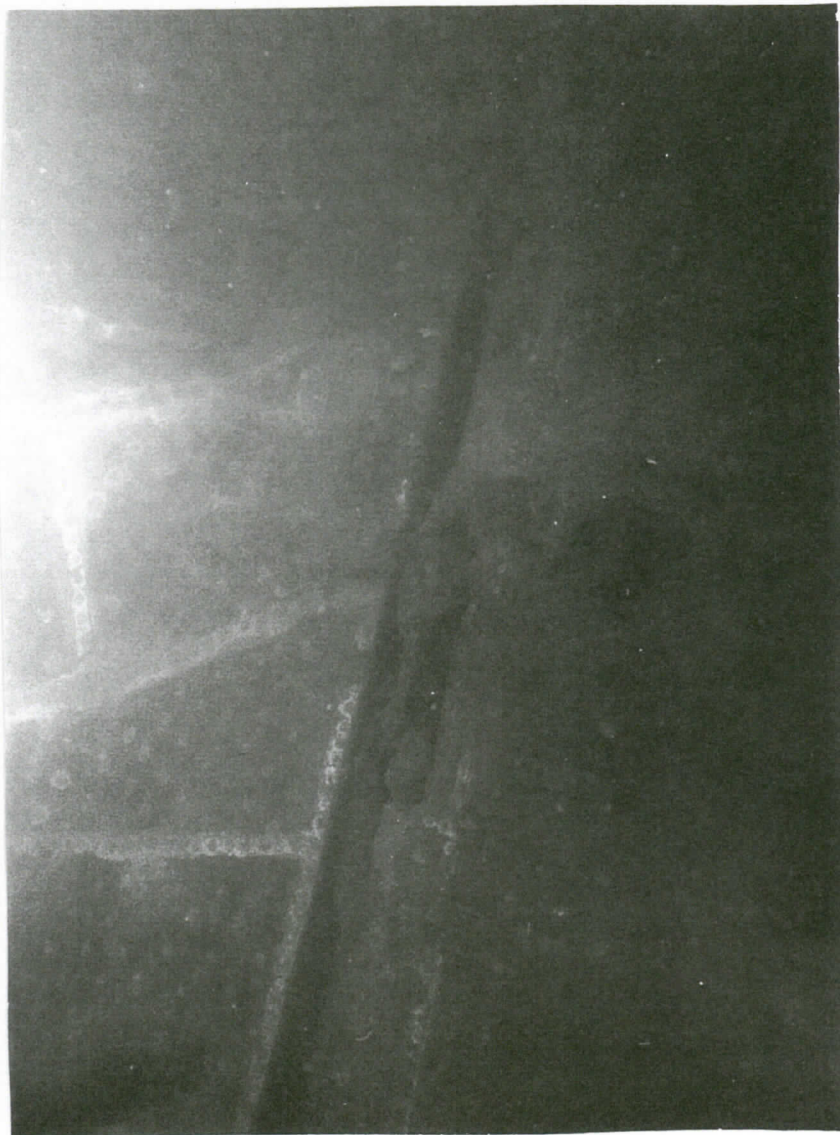
neg. nro 36952 (v. 1992) ins. dollittina demänkka oike. peräsin keskellä poräsimen sarana

Lähes 90 cm leveä selvästi ulkoneva vyötelaita alkoi runsaan 50 cm:n päässä partaan reunasta. Aluksen pohjaa peitti pellitys (neg. 36747, 36952), josta osia oli irronnut tai korrodoitunut pois etenkin keulapuolel-
la. - Perärangassa paapuurin puolella on naulattuna lyijylevystä tehty sy-
väysnumero 6 (neg. 36746). Sen alareuna on 166 cm:n ja yläreuna 182
cm:n - t.s. 6 jalan - korkeudella perärangan alapäästä. Samanlaisia lyijy-
numeroita (0, 6, 7, 8) löytyi irrallaan myös kansirakennuksesta muun lai-
vatarvikkeiston joukossa.

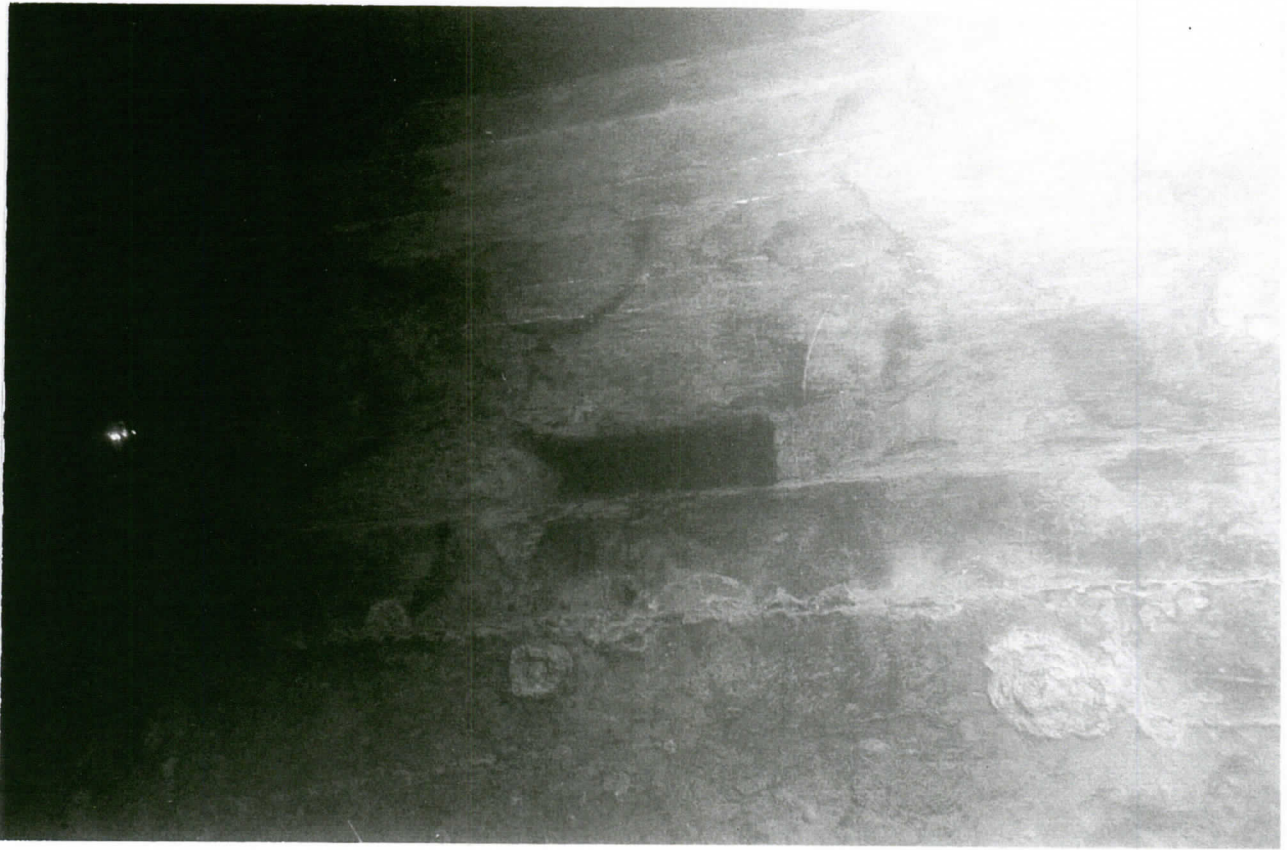
neg. nro 36734 valuaukko ja parrasta paapuurin laidalla, Ulluspuolelta
