HELSINGIN POHJOISSATAMAN RUOPPAUSTÖIDEN VALVONTA
SYKSYLLÄ 1990

HELSINGIN POHJOISSATAMAN RUOPPAUSTÖIDEN VALVONTA SYKSYLLÄ 1990;
MUSEOVIRASTO, SUOMEN MERIMUSEO

Helsingin Pohjoisrannan hylän iän- ja alkuperän määrittäminen,

Dendrokronologiset ajoitukset

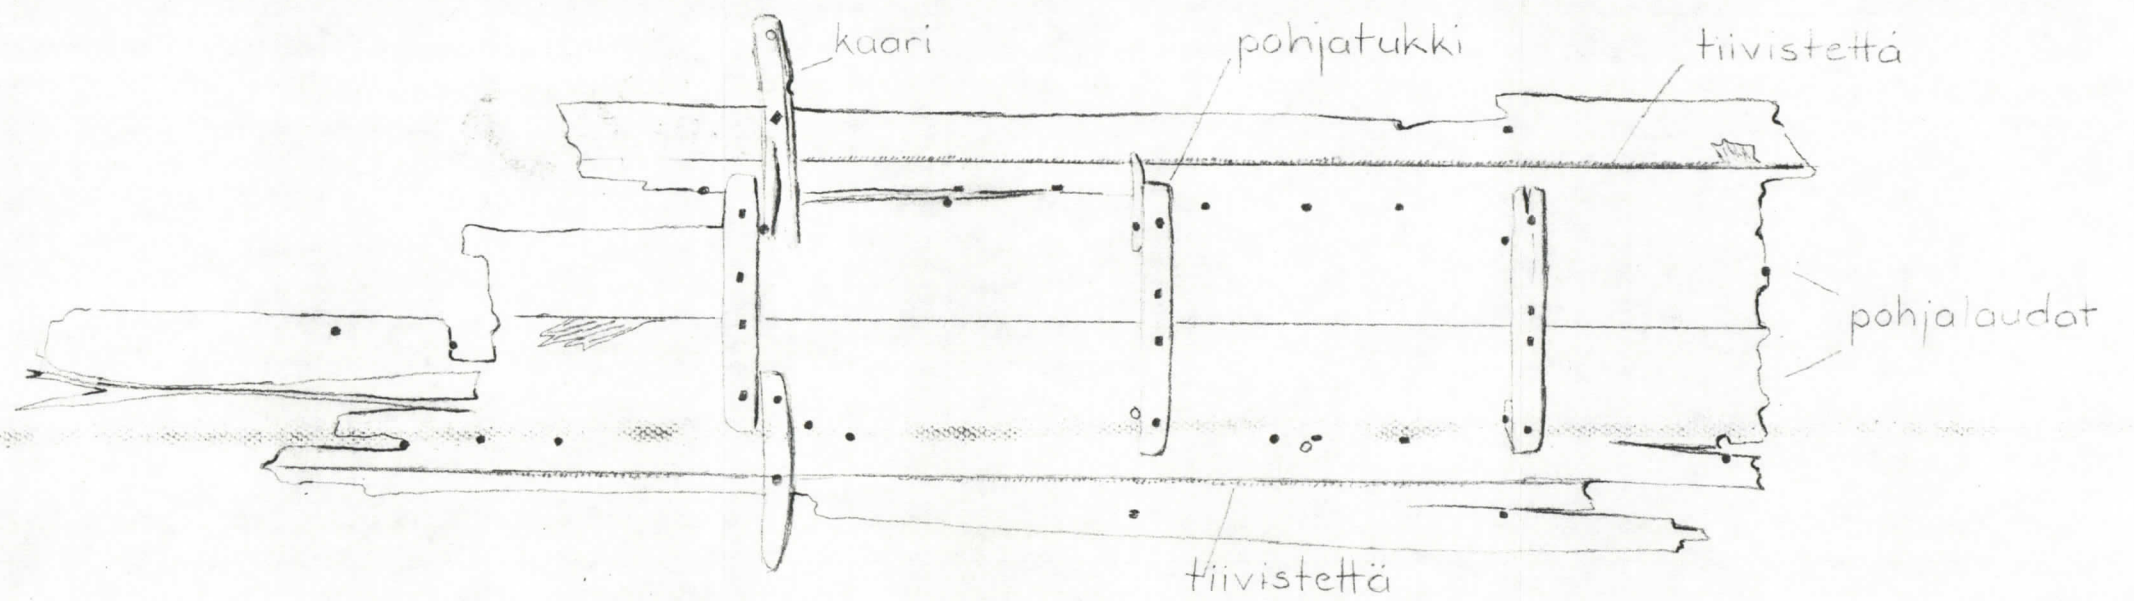
18.9.1990 no 6

KATAJANOKKA

mittakaava 1:10
piirtäjä Maria Hölttä

merkit: ● puutappi (kantaosa)
■ puutappi (kärkiosa)
○ tapin reikä

Osa ruuhun pohjaa - kaksi pohjalautaa - sekä yksi kummankin puolen laitalautaa, mäntyä. Pituus n. 235 cm, leveys n. 60 cm ja paksuus n. 1,5 cm. Pohjalautoja sitoo toisiinsa kolme pohjatukkia. Lisäksi kaksi kaartaa säilynyt, joiden alapuoli kuten yllä. Laudoituksen tiivisteinä eläimenkarvaa. Puutappeja kahdenlaisia: pyöreitä ja sellaisia, joiden pää on neliömäinen, kiilamainen. Tappien halkaisija n. 1 cm. Ruuhi on tervattu ja maalattu.
