OLAVINLINNA
 HUONE B204 SEINÄLIMITYKSET
 MITTASI JA PIIRSI 1973 H.PURONTAUS
 KOP. 1973 H.AHTIAINEN

LITE 5,
B 204 UPSKRIYANKILA
RAUTATAPPIEN SUJINTI
KTS. MYÖS LITE 1.

LIITE 4.
UPSEERIVANKILA B204
KAAKKOISSEINÄN KOILLISKULMAUS
KOMERO
MK 1:50

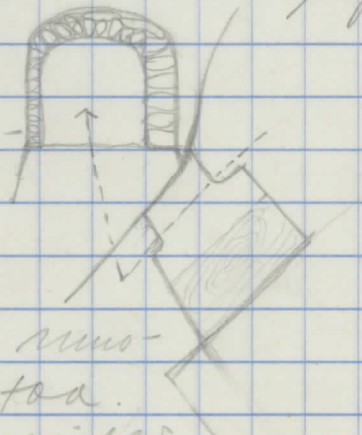
Ikkuuna-aukon ulkosalta muotoa ei voi enää saada tietoa. siitä piilista ja kolmi ovat siellä puolella täysin tuhontuneet. Voidaan olettaa, että ikkunan kolmi on siellä jätetty saavain kuin osittain alla liis-kakivien kolmikaareen, joka on osinalla supistuksen kolmikaari ja että ikkuna-aukon paljon ulkosaltaan jäi leivon leikkauksen läntisen lehtoimurien ja kellotornin liittymään.

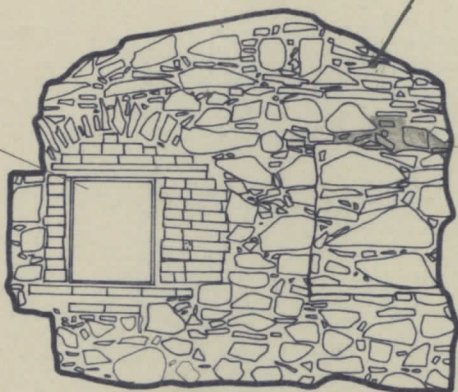
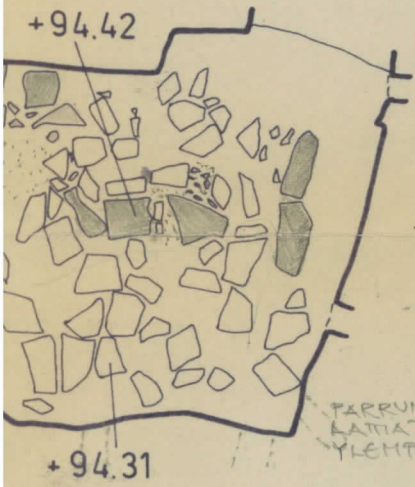
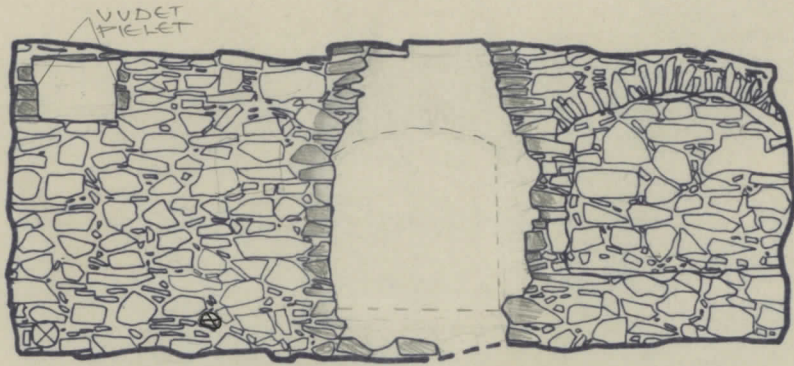
TAKKAAN
KUULUVAT KIVET
TUHMENNETTU

PARRUNKOLO
KATTIATASO
YLEMPENÄ

RAUTATAPPI

UUDET PIELET
PURETU

UUSITU OSA

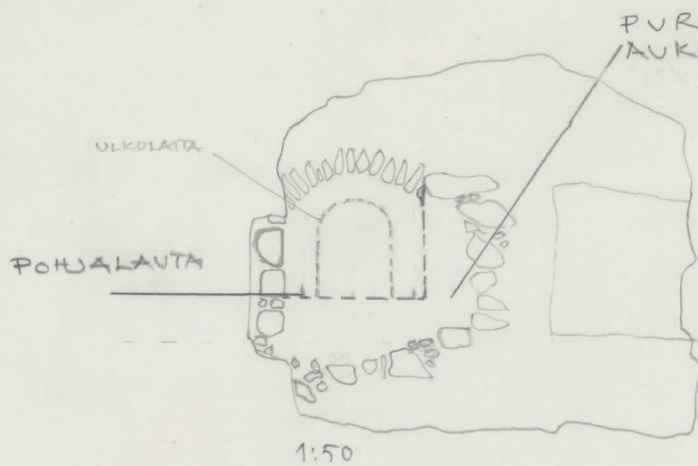
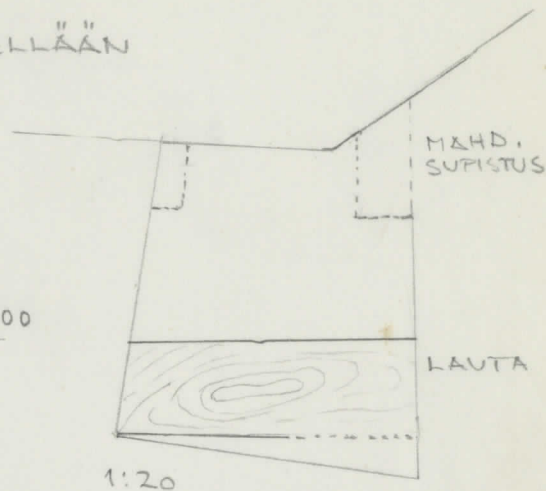
OLETETUT OVEN JA IKKUNAN AUKOT

IKKUNA-AUKKO

IKKUNA-AUKON POHJA

OVI-AUKKO

OVI-AUKON POHJA

kaartua. Oviaukko on n. 88-90 cm leveä. Se
 ei ole kuitenkaan ollut näin laa-
 ja, vaan jäljellä olevasta kumpuudesta
 jäljelle on ~~si~~ itäpielissä on n. 20-22 cm
 ja ränsiä ja ränsiä n. 10 cm
 paksu supistus, joka on kaartunut hal-
 mien edellä esitellyn halmitien tavoin.
 Supistus ei ole ilmeisesti ollut yhtä syvä
 kuin oviaukko, koska oven on täytynyt
 pannaantua tätä supistusta vasten. Ovi on
 ollut tod. näk. huoneen puolella, sillä
 käytävä on ollut kaksine oviaukon
 aldas. Mitään tiilistä siltä ei kuitenkaan ole
 jäljellä. (KTS. LIITE 2.)

toimien takkahuoneissa. Näissä laudoissa ra-
joitteen säännöllisesti ikkuna-aukon supis-
tukseen. (KTS. LIITE 2.)

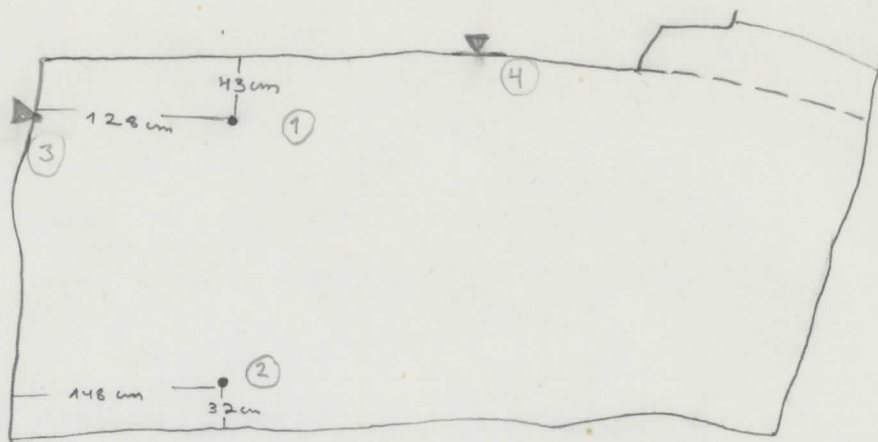
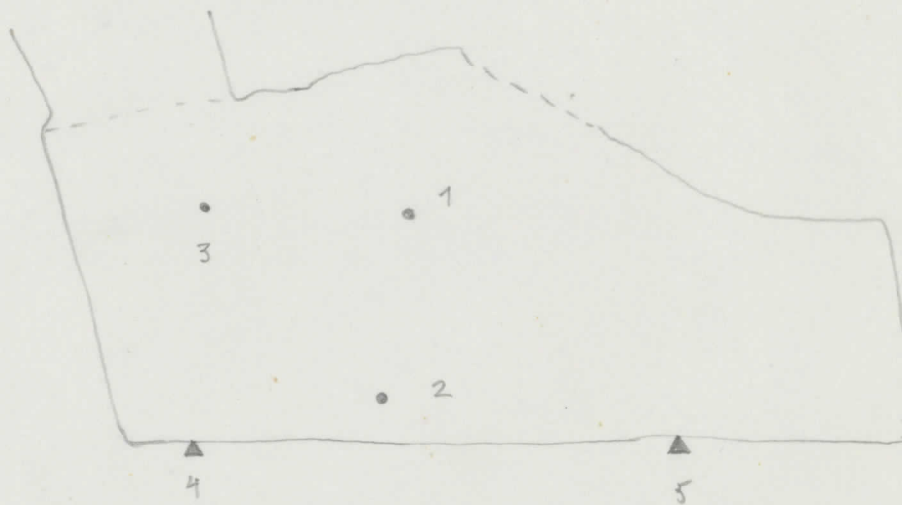
- TAPIT HOLVISSA
- ▶ TAPIN SIJAINNIN PAIKKA SEINÄSSÄ

VRT. OLDENBURGIN HUONE

Uppuinaalan kalmassa ja seinissä
on rautatappia, joiden merkitys on
selvittämätöntä. Tappien, joita on kalmassa
kaksi pohjoisseinässä, yksi ja lantsi-
seinällä yksi, taikemäsi sijainti on
näkötästä liitteistä 1 ja 3. Tapit
ovat vrttään valvost' kiinnit al-
kuperäisessä muurauksessa. Ka-
tossa olevien tappien yläpäät on
käännetty piiskakivien päälle, joten
ne ovat voineet kaumaattaa por-
kastakin tahhaa. Niitä ovat ma-
dollisen kookaan jäätö. Katossa ole-
vat tapit valvost' lisäksi paksu-
milla kuin seinässä olevat tapit.

Uppuinaalan avoista näissä tapissa
on niiden sijainti (ks. liite 3). Lantsi-
seinässä ja kalmassa olevat tapit 1, 2, 3
ovat kaikki lähes samalla tasolla.

Sen sijaan pohjoisseinässä oleva tappi
on edellisissä 45cm alempana.
Kun näin sijainnista tappien muo-
kostamaa kurista seurataan Oldenbur-
gin huoneesta löydettävien vastaavien
tappien muodostamaan kurioon, voi-
daan todeta, että samassa tasossa

Olevat tappiripit ovat molempien
 huoneissa lähes samassa asemassa
 toisiinsa nähden, vaikka tappi
 n:o 3 (krite 3 upseeri. ja krite 2 Oldenburg) on
 upseerivankilassa jäätykunnossa ja
 Oldenburgin huoneessa halvessa.
 Sen sijaan seinillä alimmalla tasolla
 olevat tapit eivät yhtä selvästi mi-
 selly samaan kahonasuuteen. Up-
 seerivankilasta löytyi jäntet amoa-
 taan yhdestä tappista, joka sijait-
 sille laadalla huoneesta, jolla ovat myös
 ylempään tason kaksi tappia. Olden-
 burgin huoneesta löytyi kaksi tappia jonne
 ovat jäntet tällaisella puolella. Sen si-
 jain seinätappien etäisyydet halvin
 tapista ovat vastaavalla tavalla malle-
 mmissa huoneissa.

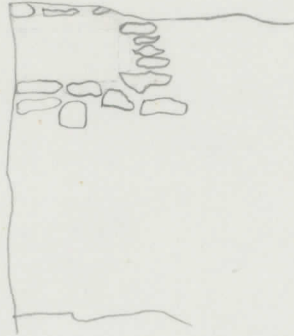
KOMERO UUSIEN
TILIPIELIEN
PURKAMISEN
JÄLKEEN

Huoneen mitjän komero on keld-
 seinän ja itäpäisän tasojen +95,92 ja +96,34
 välissä. Komero on poljois tasalta 50cm ja lae-
 tasalta 60cm leveä. Sen takaseinämä on tal-
 vella 1973 muurattu sementtisiivis ja lake-
 ma muurattaisista muurattu laatta-
 kerät, siivissä ovat kiekaschaifella sari-
 kastilla muuratut tiilet (30x14x8cm), jotka
 ovat itä laidalla lappullaan ja
 länsilaidalla kyljellään. Tiilien
 ja tiilimuurin väliin joistettiin myös ai-
 nut tiilet itä laidalta pohoiaan ja
 länsilaidalta n. 40cm syvyydeltä.
 Itä laidalla tiiliä oli kolme tiilikkäin
 ja tiilipieltä jälkei n. 110cm syvyydelle
 muuriin. Muurin koko syvyys on 125cm.
 Muurin ja tiilipielen väliin jäi n. 70-15cm
 levyinen kolo koko muurin syvyydeltä,
 ja se oli täytetty kivillä tiilupalasilla ja
 sanlaastilla löysästi. Tähteen joistamisen
 jälkeen paljasti muurin pinta, joka
 oli kokonaan jurekypintaa. Noin 100cm
 syvyydeltä ja 24cm korkeudelta oli ha-

Länsipieltä purettiin n. 40cm sy-
 vyydeltä. Täällä laidalla tiili pieli miado-

tai yhdestä kylvettään olevasta teibestä
 ja sen jäästä olevasta kivestä. Joka-
 kumma oli laastista ja tiilen paloja ja ki-
 viä näki 40cm syvyydestä jälleen kyl-
 jättään oleva tiili (30x14x8cm). Muuri
 oli pinnanpuolelta, mutta kumeron sisä-
 lpuolella se oli pohjan etä laen tasolla
 olevat kaksi kiintä osittanevat kumeron
 tänsijäleen. Pohjan tasolla olevan kiintä
 jäästä on laastissa selviä suorakul-
 mainen kiintä jäännöksiä. Halidalli-
 sista kumeron pinnalla ovat olleet tu-
 levat pystyyn asetetut laattakivet
 (vrt. Oudenburgin huoneen vrt. komero)
 Kylväneiden pinnan ja laen paistamisen
 paajasti muuntopinnaisen laen pinnalla
 sisäpuolella oli halim huoneen hal-
 mi muodostavien liuskakivien muuntosi-
 ni jäännöksiä sekä n. 40cm syvy-
 destä alkaen luonnonkivien päi-
 nänneistä. Kumeron pohjan olevista
 kivistä kivilinnoissa oleva n. 40cm
 leveä kiintä on alkuperäinen pöly-
 kiintä.

ja aulasta on jätetty muurin
 läpi. Puruttessa aulasta tuli liian
 laaja, ja se oli liian lähellä
 kulkuausta sekä sitä että ulkokuivurissa.
 Tämä korjattiin uusien tilojen avulla, joi-
 ka muurattiin 1500-luvun tyyliin. Tämä ki-
 välttämättä tarkoittaa sitä, että myöhempiä
 julkiset olivat rakennettu ja 1500-luvulla.
 Sittenkin (ihminen) aulasta tuli tarpeel-
 tomaksi ja täytettiin ja rakennettiin
 keros, josta näkyy liitteessä 1. (Kts liite 4)

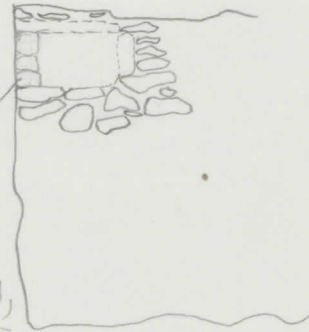
KOMERON ALKU -
PERÄINEN KO-
KO JA MUOTO
(OLETUS)

YHDESTÄTÄI
USEAMMASTA
KIVESTÄ
KTS. ESIM. B201,
B203 VASTAA-
VAT KOMEROT

Viidään olettaa, että allensa-
 ja halla on ollut noin 35cm syvä
 31cm korkea ja 60cm leveä seinä-
 komero, jonka takana on ollut 2-3cm
 paksu kivi- ja siinä pystyyn
 olleet laattakivet tai kivilinnoissa.
